Universidade de São Paulo
Escola Politécnica

Departamento de Engenharia
Metalúrgica e de Materiais

Análise de Falhas em Implantes Cirúrgicos Metálicos

O presente trabalho analisará a falha em implantes cirúrgicos metálicos temporários. Para tanto foram investigados três (03) implantes ortopédicos de aço inoxidável que falharam em serviço. As técnicas utilizadas foram inspeção visual em lupa, metalografia em microscópio óptico e fractografia em microscópio eletrônico de varredura (**MEV**) e em **X-EDS**. A partir dos resultados dos exames é possível concluir que os implantes analisados rompem devido ao fenômeno de corrosão-fadiga. A corrosão ocorre, geralmente na região de contato entre o parafuso de fixação e o furo da placa, onde há sinais que evidenciam corrosão por "*fretting*" com presença de pites de corrosão na superfície do furo em contato com o parafuso, além de marcas de desgaste tanto no parafuso como na placa. Em todos os casos, o material utilizado na produção das placas (aço inoxidável) não atendeu às exigências de composição química do projeto de norma **NBR 5832-1:1987**.

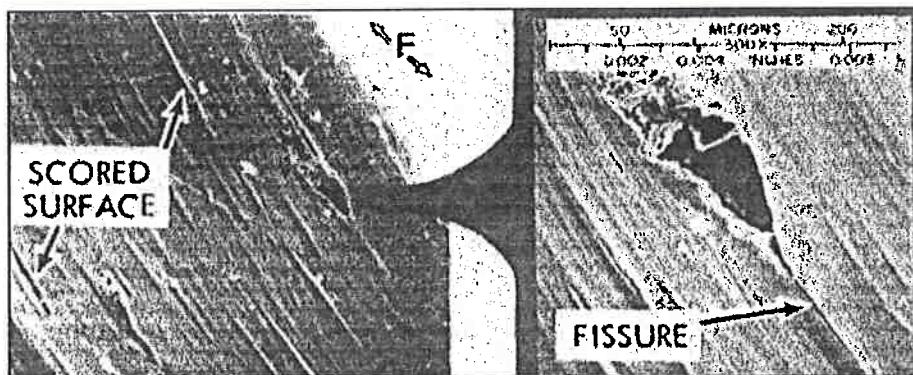
tensões aumentam à medida que aumenta o desgaste, e são quase sempre inferiores ao limite de escoamento. São também responsáveis pela propagação da trinca que origina a ruptura do material. No caso de fadiga, estas tensões devem ser superiores ao limite de escoamento do material para que o fenômeno ocorra. A figura 02 evidencia a região de desgaste corrosivo de um implante entre a placa e o parafuso.(19)

Figura 02: Aspecto de desgaste indicando esfolamento e fissura.(*fretting*) (4).

Como ação preventiva ao fenômeno de corrosão por "*fretting*", utilizam-se três práticas mais freqüentemente, a saber: eliminação do escorregamento ou da vibração; indução de tensões residuais compressivas na superfície da placa; ou separação das duas superfícies com uma terceira de material diferente. (Ex. borracha)
