**Estudo exploratório: trincas superficiais em duas esculturas  
fundidas do acervo do Museu de Arte Contemporânea da  
Universidade de São Paulo (MAC)**

Trabalho de Formatura apresentado à Escola  
Politécnica da Universidade de São Paulo

Departamento de Engenharia Metalúrgica e de  
Materiais

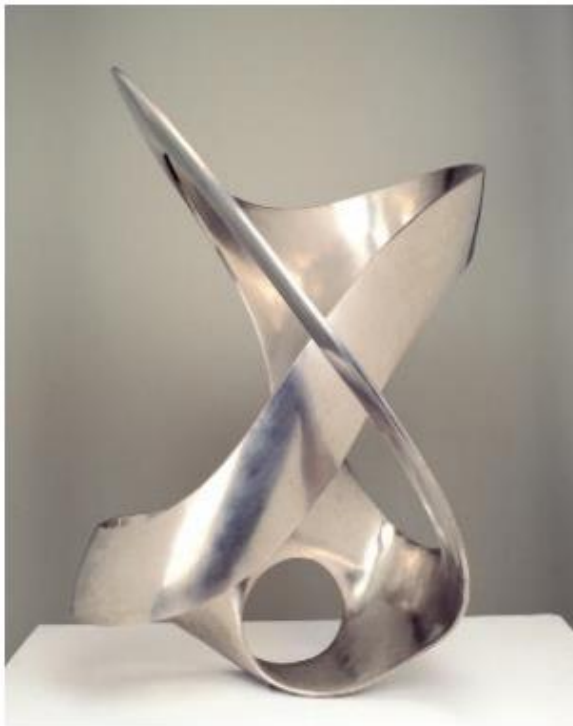
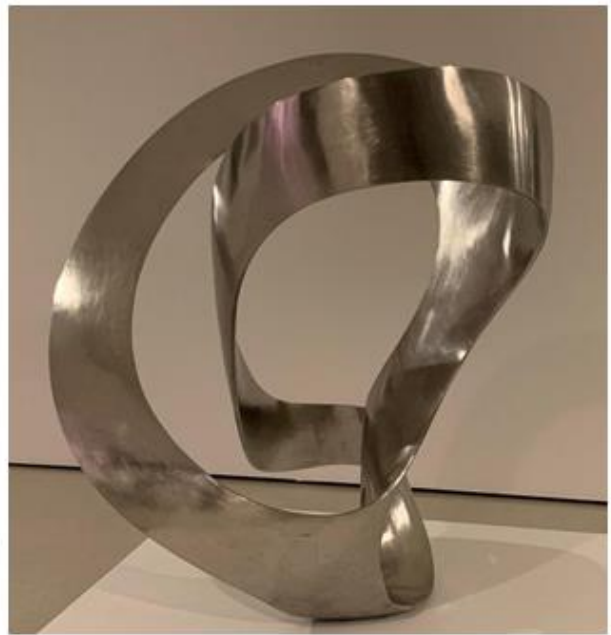
A escultura de Max Bill, *Unidade Tripartida*, foi produzida entre 1948 e 1949 em aço inoxidável e possui dimensões de 113,5 x 83 x 100 cm. De coloração cinza claro brilhante, ela é composta por faixas de Möbius que se entrecruzam e se conectam formando uma figura única (figura 8). Ela é presa na base por uma haste, provavelmente do mesmo material (figura 9), e nos documentos fornecidos se comenta que a peça foi fabricada por fundição e as partes unidas por soldagem.

Figura 8 - *Unidade Tripartida*, de Max Bill. (a) vista frontal, (b) vista lateral. (Fotos fornecidas por Ariane Lavezzo)

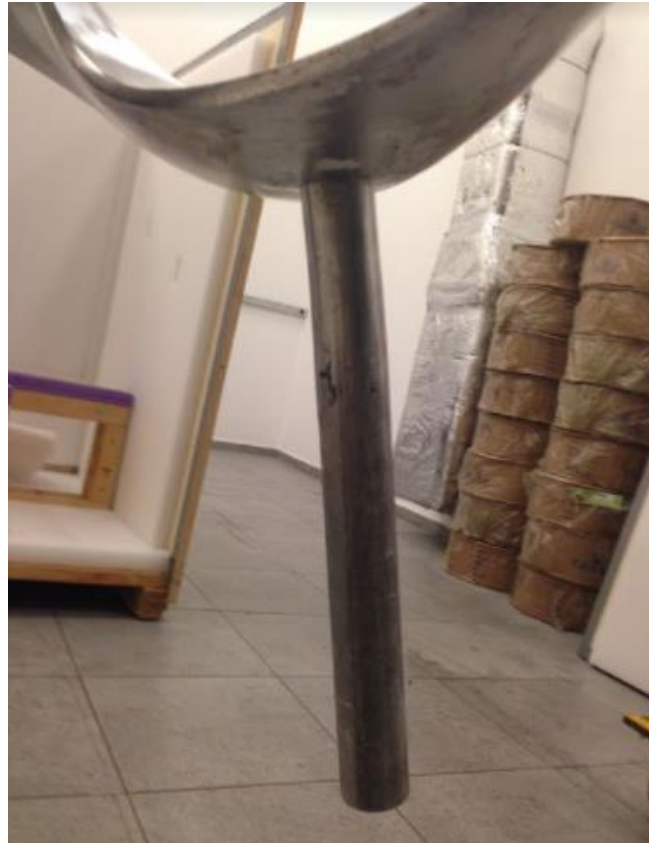
Figura 9 - Haste inferior da obra *Unidade Tripartida* (Foto fornecida por Ariane Lavezzo).

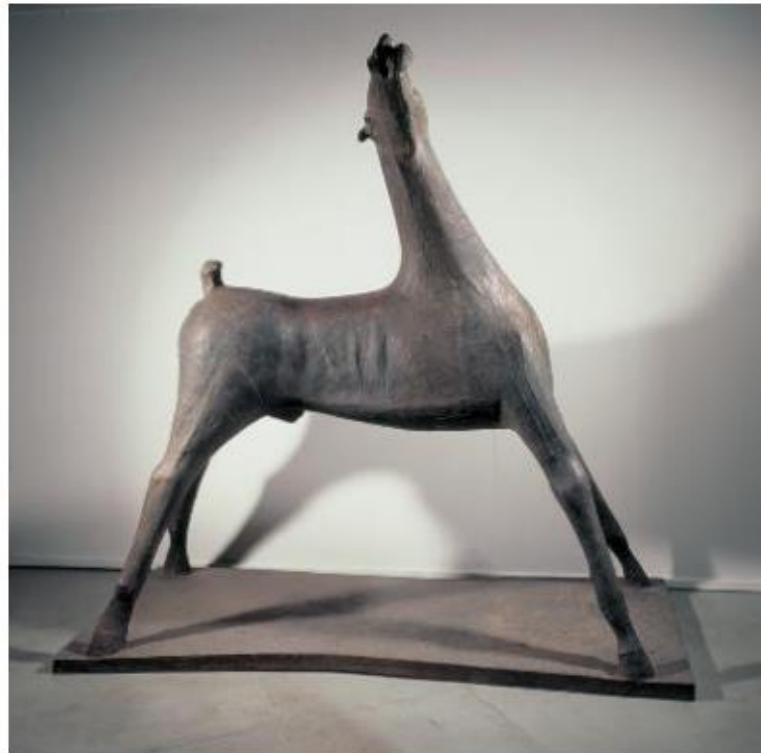
Marino Marini produziu a obra *Grande Cavallo* em 1951 por fundição, e como o próprio nome diz, o trabalho é a figura de um cavalo em pé, com as patas afastadas, e tem sua cabeça e pescoço voltados para cima e levemente inclinados para a direita (figura 26). A escultura, feita em bronze, tem dimensões de 215 x 205 x 107 cm e possui uma base plana, possivelmente do mesmo material, a qual apresenta a assinatura do artista (“MM”) próxima à pata anterior esquerda e a inscrição da fundição perto da pata posterior esquerda (“FONDERIA D’ARTE MILANO MAF”) (figura 27).

Figura 26 - *Grande Cavallo*, de Marino Marini (Foto fornecida por Ariane Lavezzo).

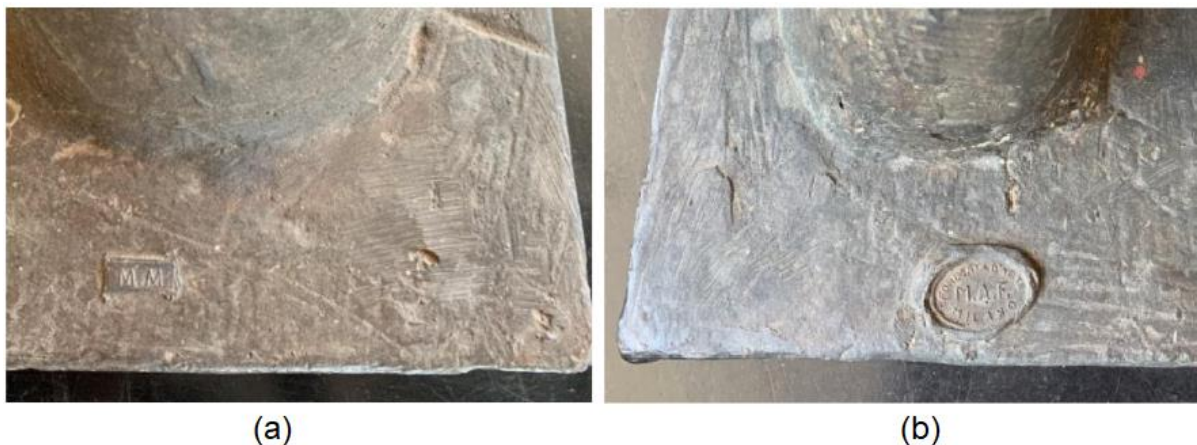
Figura 27 - Detalhes das inscrições. (a) MM, próxima à pata anterior esquerda; (b) FONDERIA D'ARTE MILANO MAF, próxima à pata posterior esquerda. (Fotos fornecidas por Ariane Lavezzo).

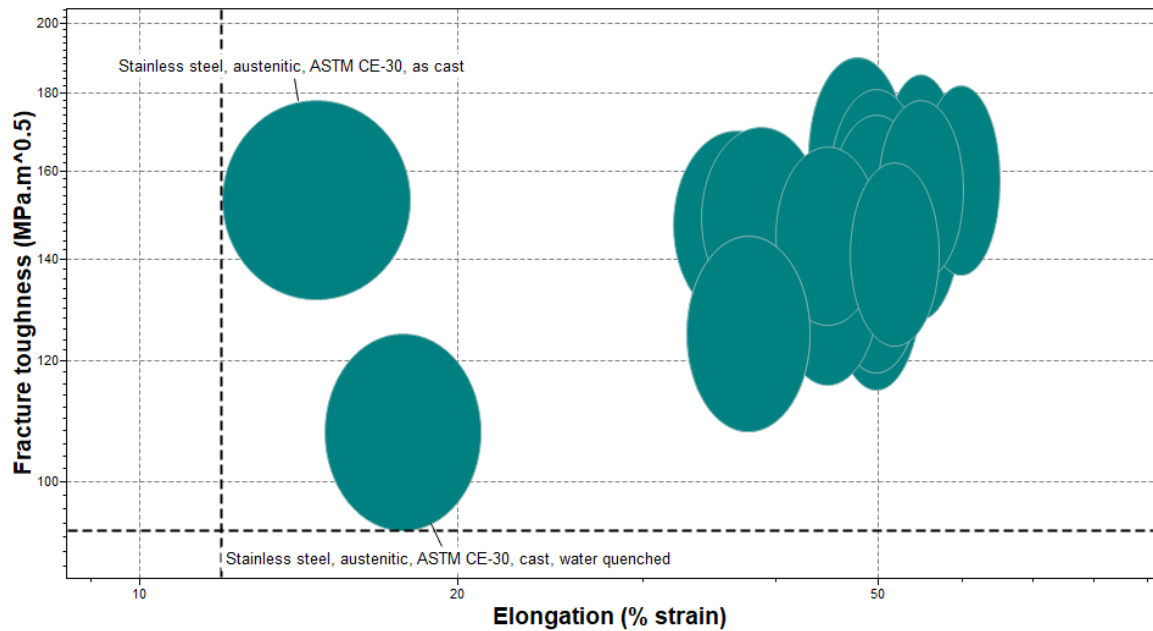
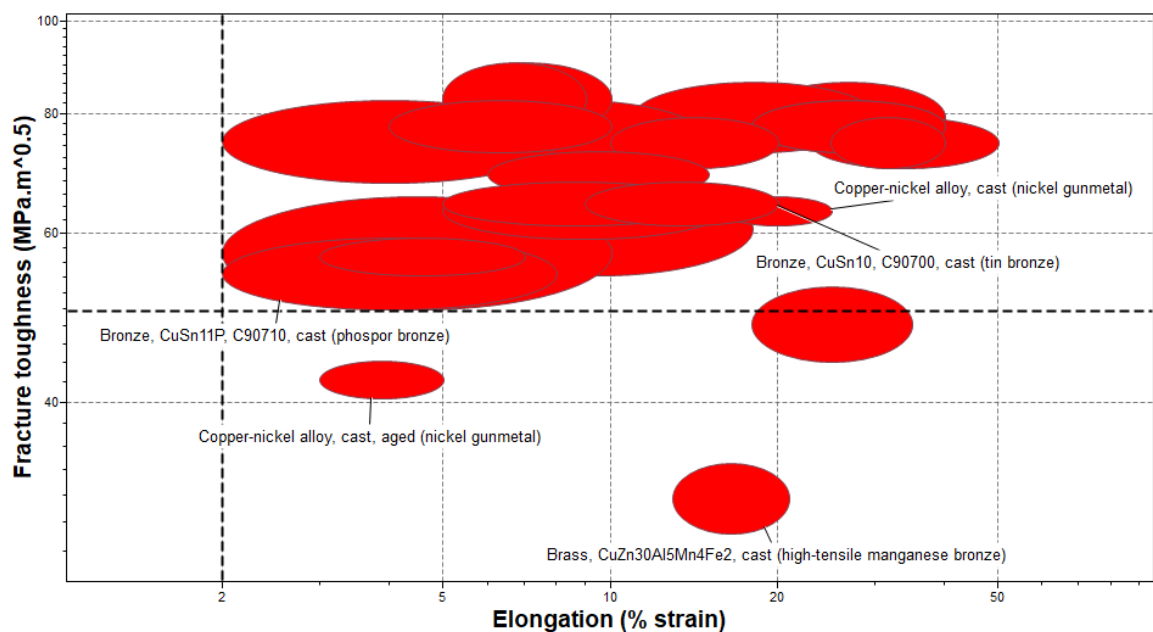
Como pode ser observado pelos gráficos das figuras 36 e 37, mesmo para uma classe de um determinado metal, dependendo da composição química a propriedade de tenacidade à fratura pode mudar consideravelmente. O gráfico referente aos aços inoxidáveis fundidos foi adquirido fazendo-se uma seleção de ligas fundidas de inox austenítico, uma vez que o relatório do MAC indicava uma não atração magnética. O valor de tenacidade à fratura escolhido foi de  $93 \text{ MPa.m}^{0,5}$ , com base no valor mínimo da liga ASTM-30 no estado temperado (resfriado em água). Não é de se esperar que a obra tenha passado por tal processo, o qual reduz a tenacidade do material, porém esse valor foi mantido por ser uma escolha mais conservadora.

a mudança de composição química, mesmo que não muito grande, afeta as propriedades dos materiais. A liga utilizada como referência foi a C90710 (Cu-11Sn-1P) pois é o bronze ao estanho que apresenta menor tenacidade à fratura, e o valor mínimo de  $K_{Ic}$  é de  $50 \text{ MPa.m}^{0.5}$ .

Figura 36 - Gráfico de propriedades para aço inoxidável austenítico. Tenacidade à fratura x alongamento.

Figura 37 - Gráfico de propriedades para ligas de cobre. Tenacidade à fratura x alongamento.
