Projeto de Urbanização da Favela Colinas D'Oeste Osasco/SP

Relatório Final

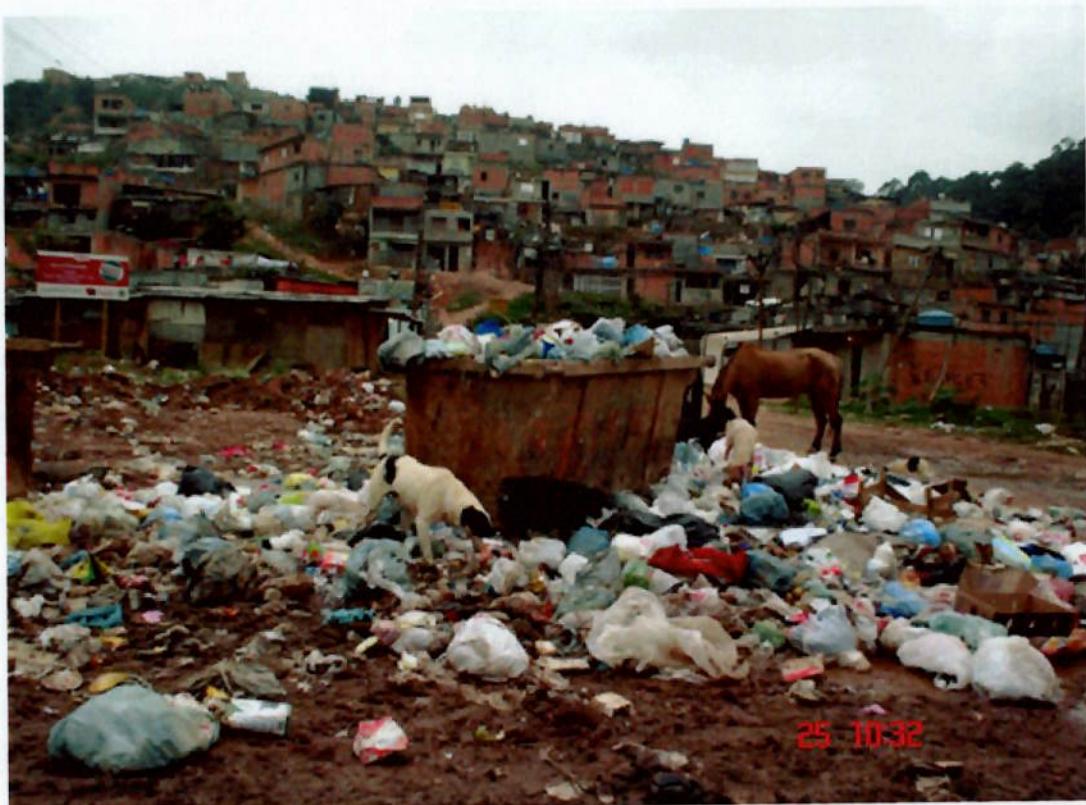
A favela Colinas D’Oeste situa-se no município de Osasco e será a base para nosso estudo de caso. Esta favela foi dividida pela prefeitura em oito setores (de A a H), em função da sua grande dimensão e complexidade. A região em que se localiza possui alta declividade (zonas de alto risco), com intenso acúmulo de lixo e habitações em zonas de preservação ambiental (beira do córrego), conforme pode ser visto nas Figura 1, Figura 2 e Figura 3, respectivamente.

Figura 2 – Acúmulo de lixo (Secretaria da Habitação de Osasco, 2007)

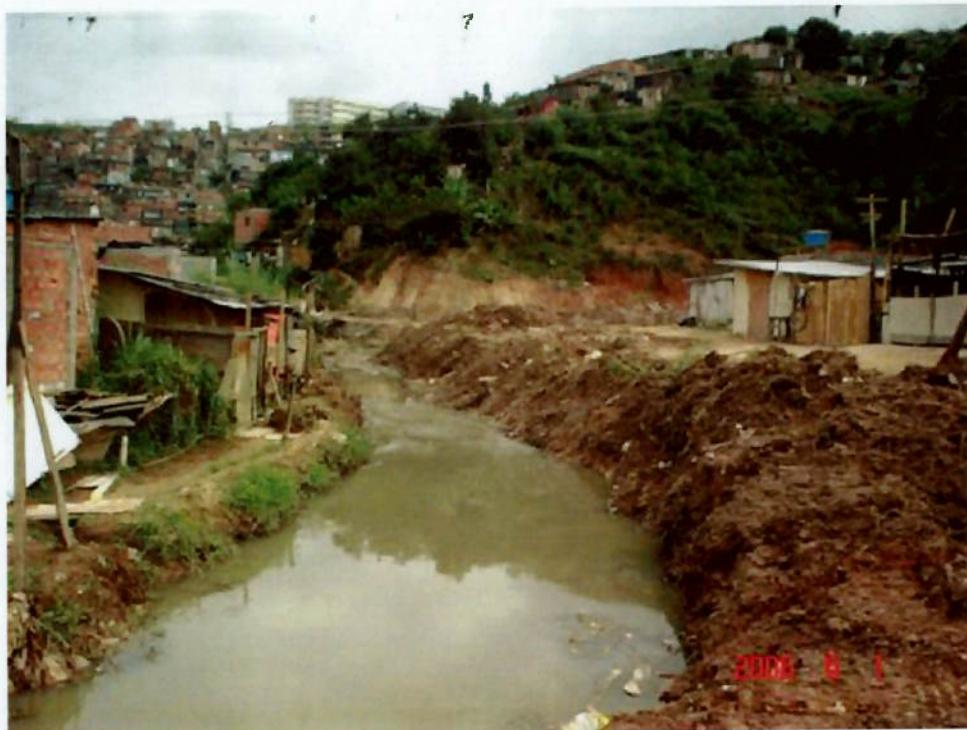
Figura 3 – Assoreamento e ocupação das margens (Secretaria da Habitação de Osasco, 2007)

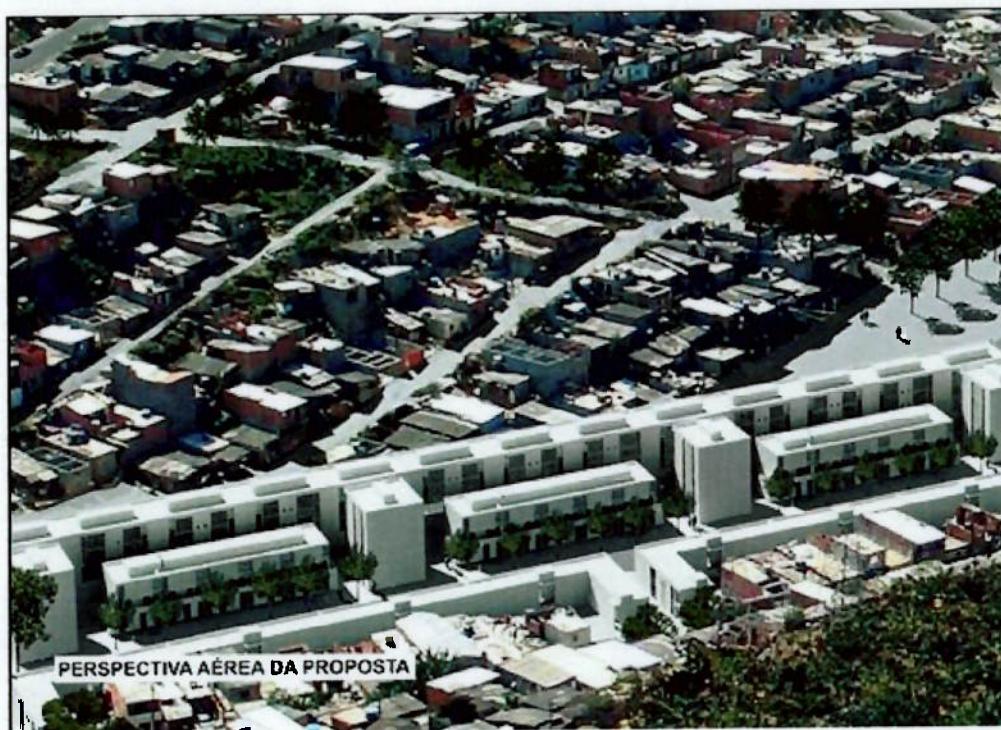
Figura 4 – Proposta de urbanização para Portais e Colinas (Secretaria da Habitação de Osasco, 2007)

Na Figura 4, está ilustrado o problema mais comum na urbanização de favelas, a verticalização da entrada da favela, que acaba apenas levantando uma cortina de concreto que esconde seus problemas assim como no projeto Cingapura, anteriormente descrito.

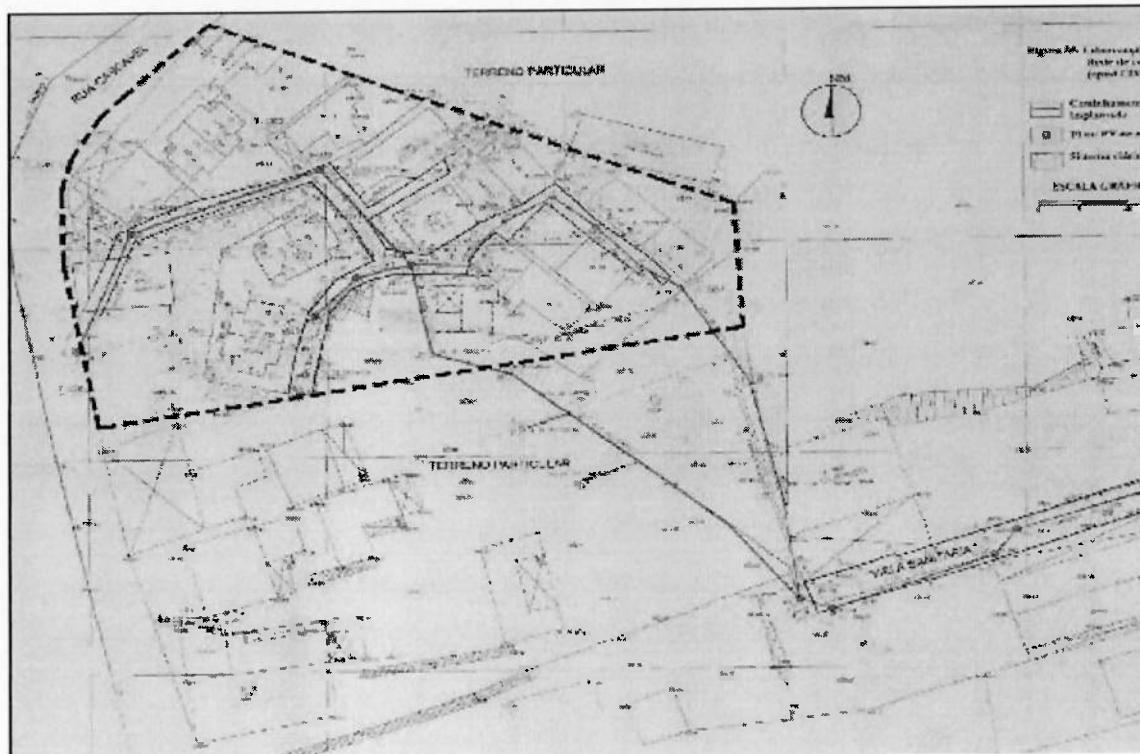
Figura 6 – Cadastro da favela Jardim Sadie após a urbanização (Furigo & Silva, 2004)

Conforme indicado no cadastro da ocupação (Figura 6), o caminhamento da rede foi completamente modificado com relação ao projeto concebido devido a alterações profundas no sistema viário implantado. Não foram identificadas novas moradias que tivessem impedido a implantação do projeto original. No setor da meia encosta a rede foi dividida em dois percursos distintos e, ao invés de terem sido implantados poços de inspeção, conforme diretrizes da concessionária, foram instaladas caixas de passagem. Também foi identificado um trecho da rede passando por dentro de um quintal da moradia, o que também contraria as diretrizes da concessionária (Furigo & Silva, 2004).

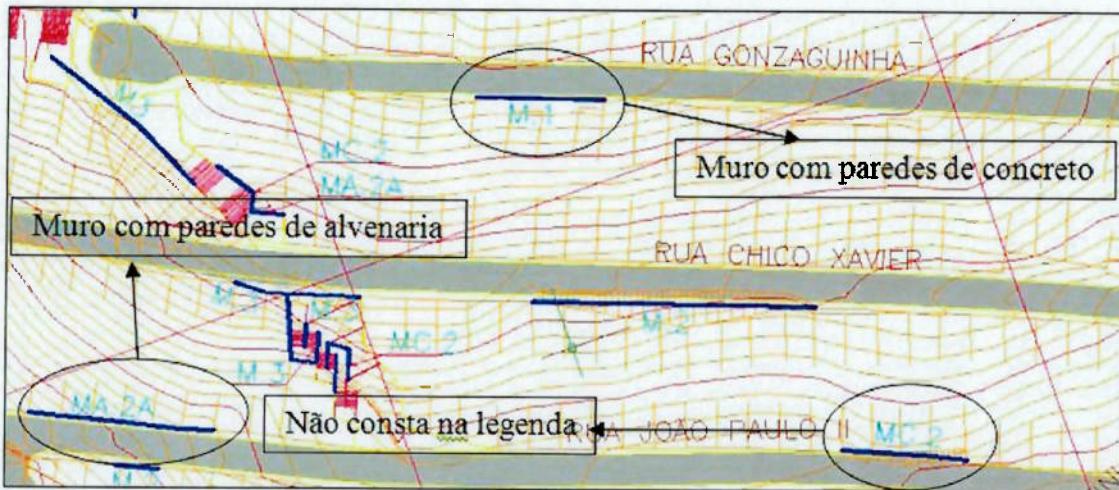
Figura 15 – Tipos de contenções encontradas no projeto (Secretaria de Habitação de Osasco)

Uma crítica a ser feita diz respeito à incompatibilidade entre a legenda da planta de geotecnia e a numeração usada na planta, por exemplo, a sigla MC.2 não se encontra na legenda, podendo ser muro com parede de concreto ou muro com blocos grauteados.

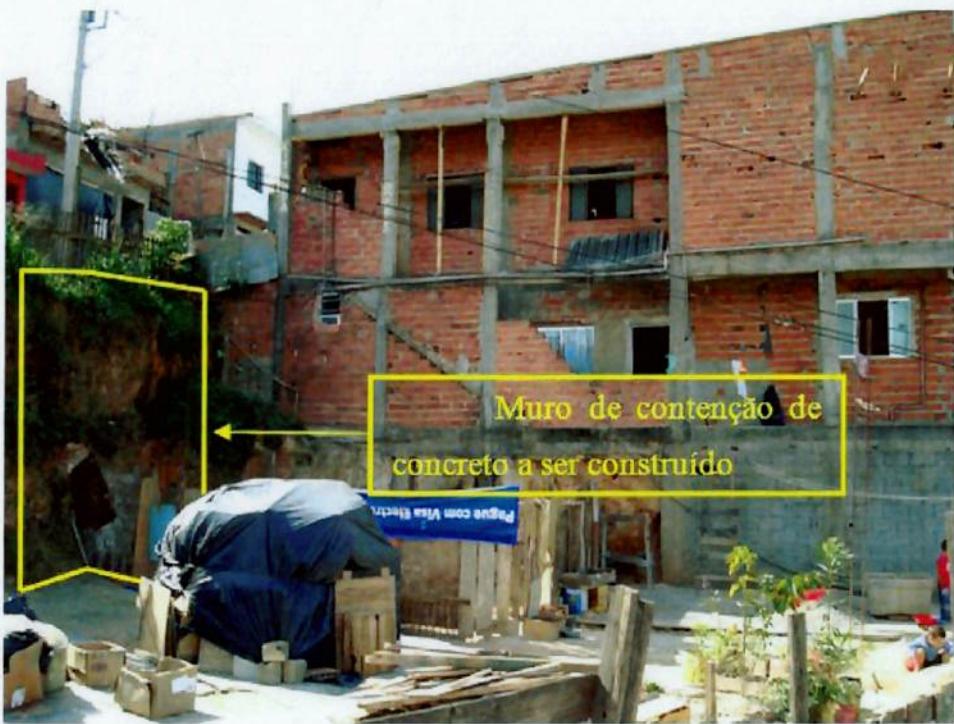
Figura 17 – Muro de concreto

Em visitas à Colinas, nota-se que os problemas de instabilidade dos taludes são recorrentes, percebendo-se a necessidade da construção das respectivas contenções. A Figura 17, abaixo, mostra um local onde será executado um muro com paredes de concreto e a Figura 18 mostra um exemplo da precariedade das atuais contenções.

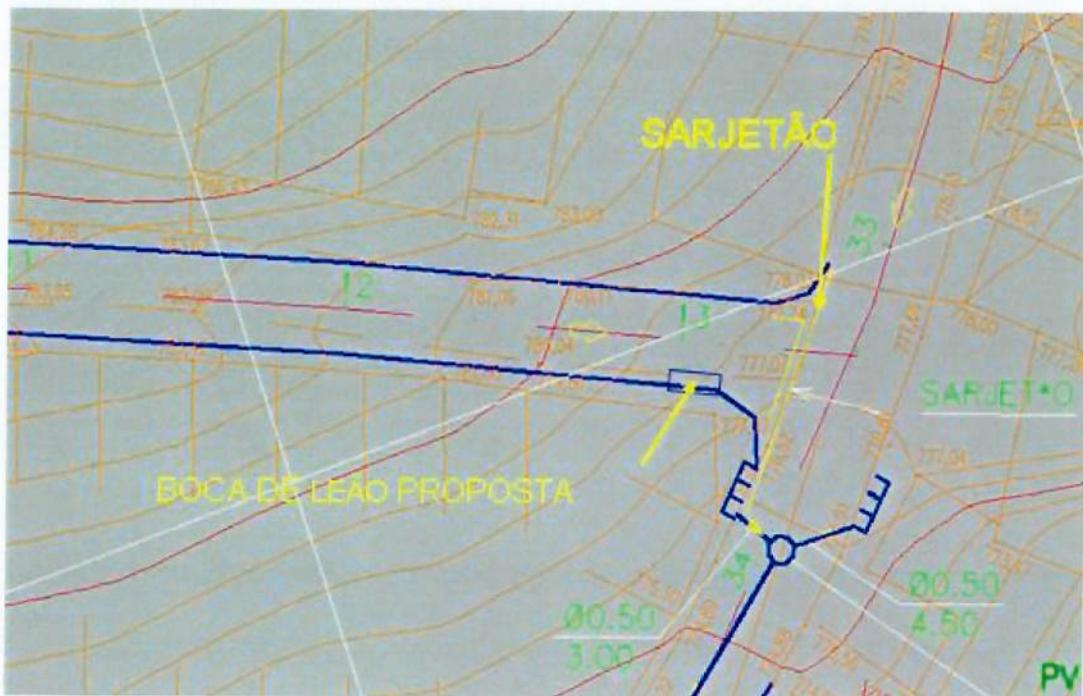
O posicionamento de algumas das bocas de lobo também foi questionado pelo grupo, um destes casos é o encontro entre as ruas Chico Xavier e Hebert de Souza (Figura 22), trecho onde é observado um declive de 23%. O grupo acredita que um sarjetão não impediria a água de atravessar a Rua Hebert de Souza, aumentando o fluxo no outro lado da via. A colocação de uma boca de leão antes do cruzamento na Rua Chico Xavier resolveria este problema. Este mesmo problema ocorre na rua de baixo, Rua João Paulo II, no entanto, a declividade é em torno dos 4,5%, o que não causa tanto risco.

Figura 22 –Encontro das ruas Chico Xavier e Hebert de Souza, com o detalhe para a proposta de uma nova boca de lobo (Secretaria de Habitação de Osasco)

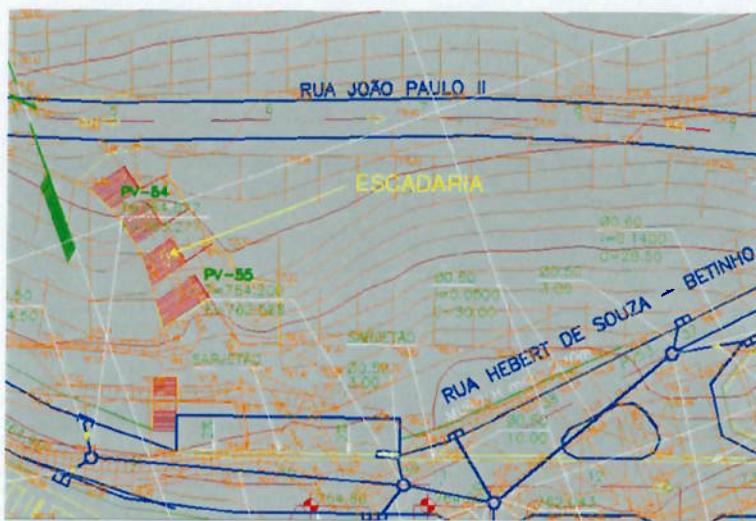
Outra observação a ser feita diz respeito às escadarias de maior desnível como a apresentada na Figura 23, que em nenhuma parte do projeto são consideradas. Algumas destas escadas são bastante largas e, como já foi dito, apresentam grandes desníveis, assim, a não consideração destas deveria ser justificada por meio de algum cálculo na memória. Para escadas deste porte, no geral, colocam-se calhas coletoras na parte inferior do lance, de acordo com a necessidade.

Figura 23 – Escada entre a Rua Hebert de Souza e a Rua João Paulo II que não apresenta nenhuma solução de drenagem (Secretaria de Habitação de Osasco)

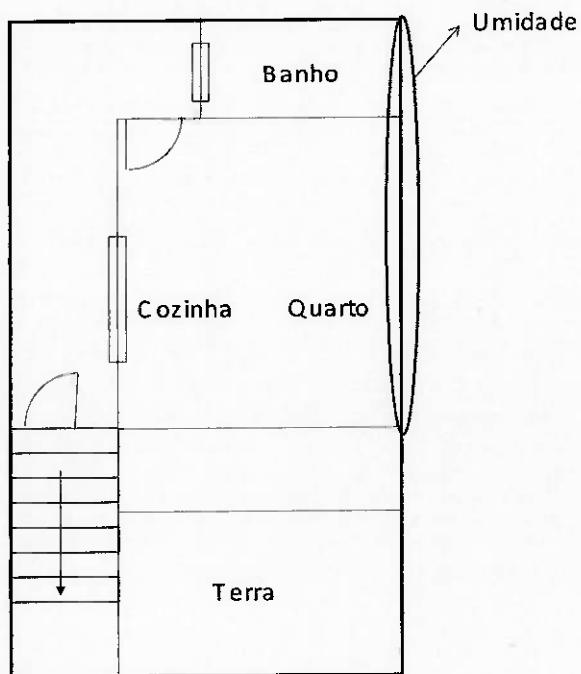
Figura 28 – Croqui Casa 1

A principal patologia encontrada na casa foi o bolor na parede indicada no croqui da Figura 28, estando essa em contato direto com o solo (abaixo da casa vizinha) sem nenhum tipo de impermeabilização.

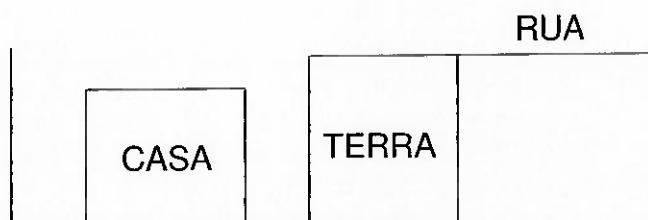
Figura 29 – Corte Casa 1

A casa encontra-se abaixo do nível da rua (aproximadamente 3 metros) e a terra presente na frente da casa não foi removida, apresentando grande perigo de deslizamento e impedindo a ampliação da unidade. A Figura 29 representa a situação em um corte ilustrativo, o que pode também ser percebido na Figura 30.

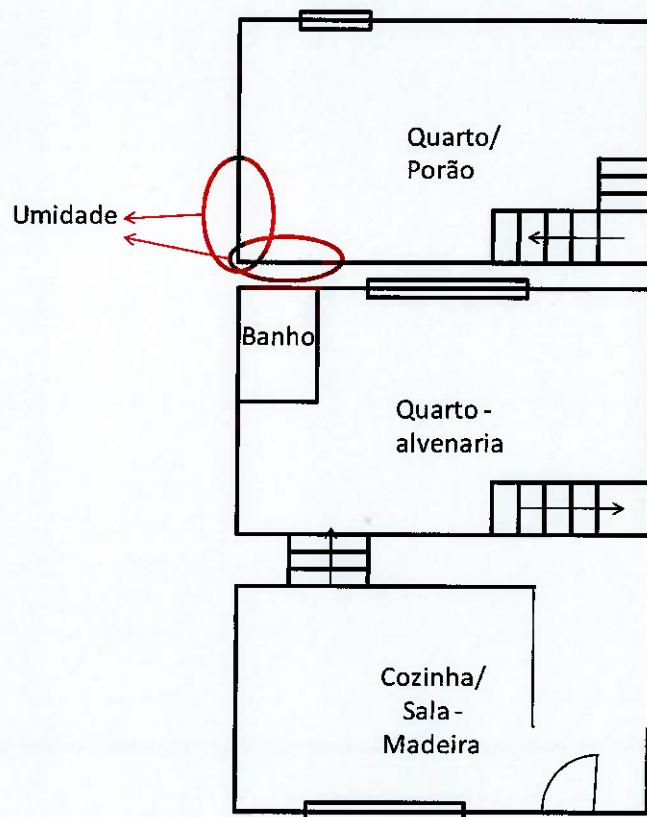
Figura 31 – Croqui Casa 2

A principal patologia encontrada na casa foi o excesso de umidade na parede destacada no croqui da Figura 31. Esta umidade pode ser verificada na Figura 32. Este cômodo possui uma janela de 40 centímetros de altura por 40 centímetros de largura (Figura 33), que fica quase permanentemente fechada segundo foi informado pela moradora. A iluminação e a ventilação do quarto são precárias, obrigando os moradores a manterem as luzes ligadas durante todo o dia e com uma umidade incômoda.

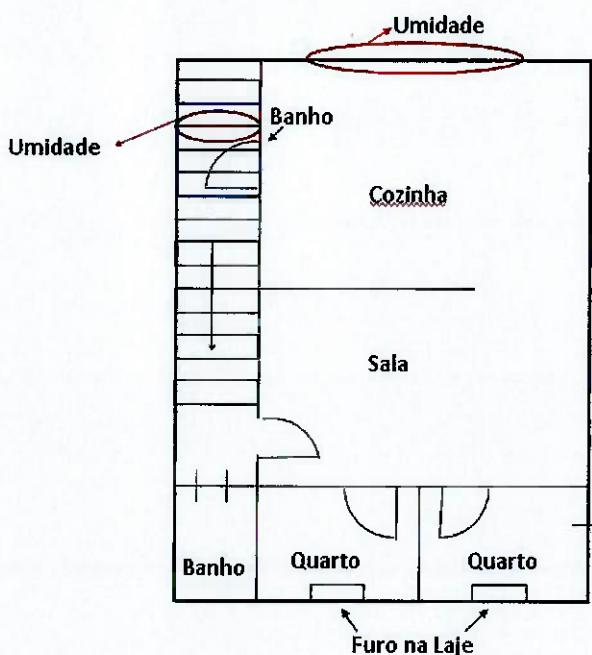
Figura 37 – Croqui Casa 5

Esta casa possui ventilação muito precária. O morador teve a idéia de fazer dois furos na laje para que houvesse alguma ventilação para os quartos, porém em dias chuvosos, os furos são tampados.

A falta de ventilação provocou intensa umidade na casa, mais concentrada nos pontos indicados na Figura 37.

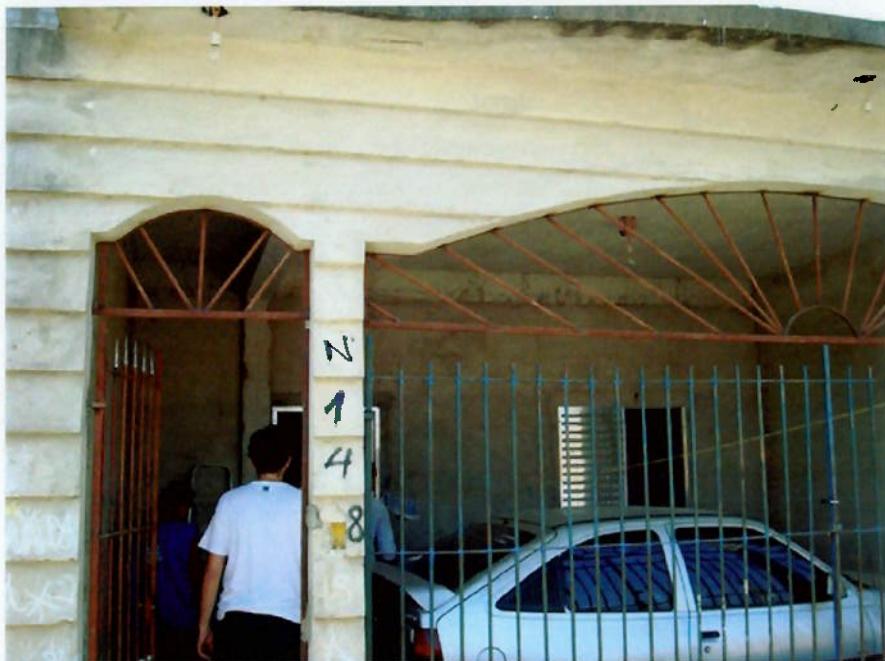
A principal reclamação dos moradores desta casa (fachada Figura 42) era o desconforto térmico causado pela ausência de janelas laterais e excesso de umidade devido ao contato direto da parede do fundo com o solo. Foi verificado também um excesso de umidade no banheiro devido à ausência de ventilação (Figura 43).

Figura 42 – Fachada Casa 6

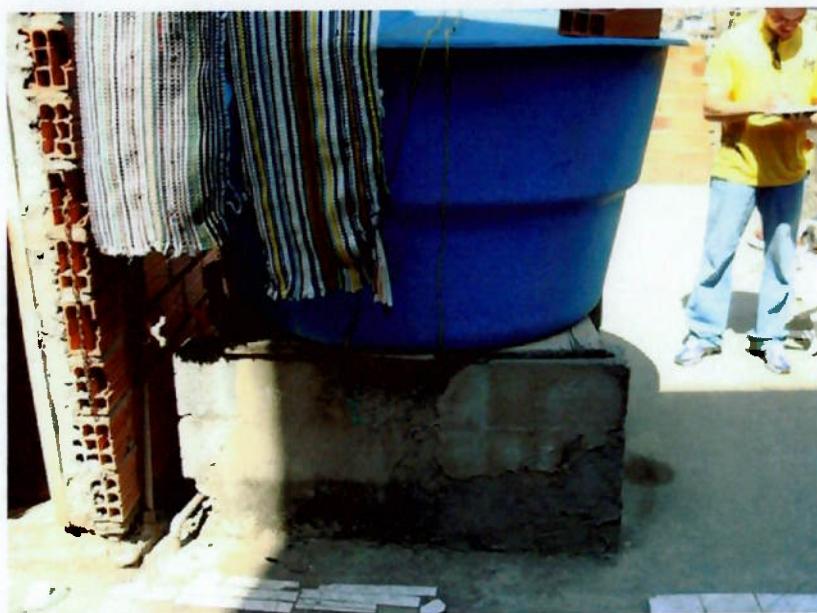
Na Figura 48 abaixo pode-se ver, à esquerda, o croqui do primeiro andar da casa 8 com os pontos mais afetados pelo problema da impermeabilização e a distribuição dos cômodos, à direita, a parte superior onde se encontra o varal, as caixas d'água e pode-se perceber, pela Figura 49, como o sistema de armazenamento de água é precário e como pode se acumular água da chuva, que irá afetar o andar de baixo, facilmente.

Figura 49 – Foto da laje

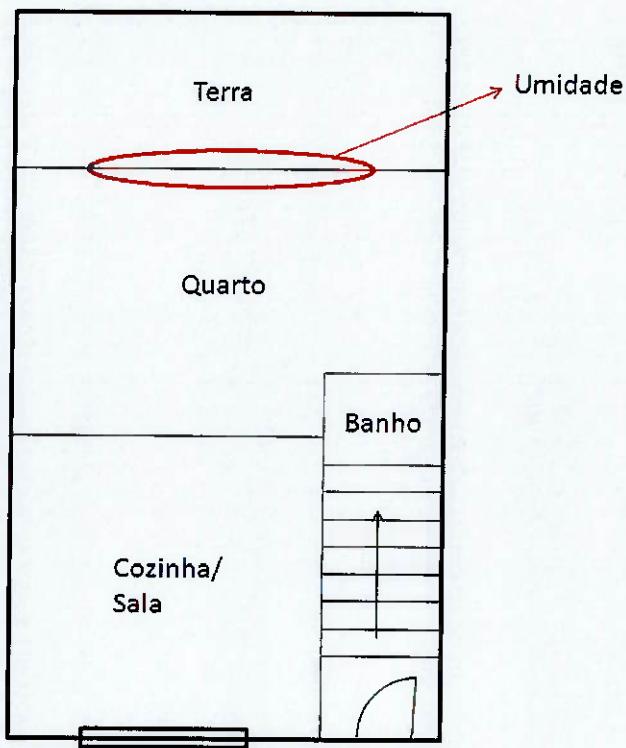
Figura 52 – Croqui Casa 9

A principal patologia encontrada na casa foi excesso de umidade na parede destacada no croqui da Figura 52. Esta parede possui função de contenção devido à terra, também indicada no croqui, que tem altura equivalente ao pavimento.

Verificou-se necessária a impermeabilização nas casas visitadas devido ao excesso de umidade e infiltrações encontradas. Em vários locais pode-se perceber que esses problemas se dão porque existem paredes que estão diretamente em contato com o solo, servindo de muro de arrimo, sem que haja nenhum tipo de impermeabilização, como é possível identificar na Figura 52.

Realizando uma pesquisa de materiais de construção para serem usados nos casos estudados, encontramos dois sistemas de impermeabilização que podem ser aplicados simultaneamente ou separados. O primeiro é o sistema de impermeabilização rígido, que se trata de argamassas com aditivos especiais com função de impermeabilização. O segundo é o sistema de impermeabilização flexível, que se trata da aplicação de membranas flexíveis que impedem a infiltração de água na argamassa ou em possíveis trincas e fissuras existentes na estrutura.

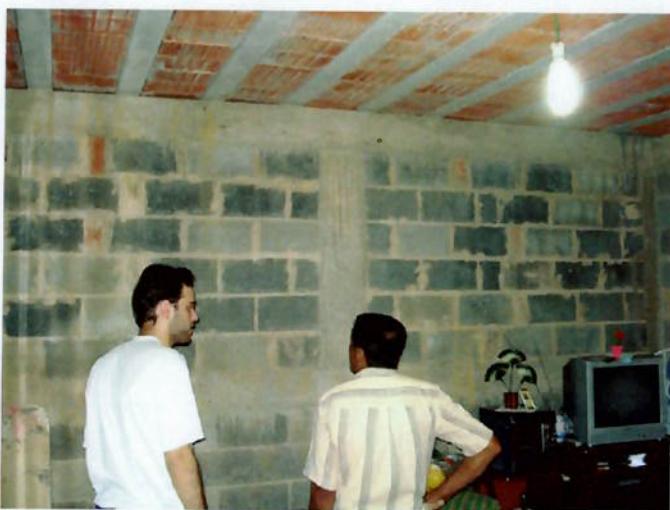
Na Figura 53 abaixo, pode-se notar a patologia descrita anteriormente.

Figura 53 – Excesso de umidade

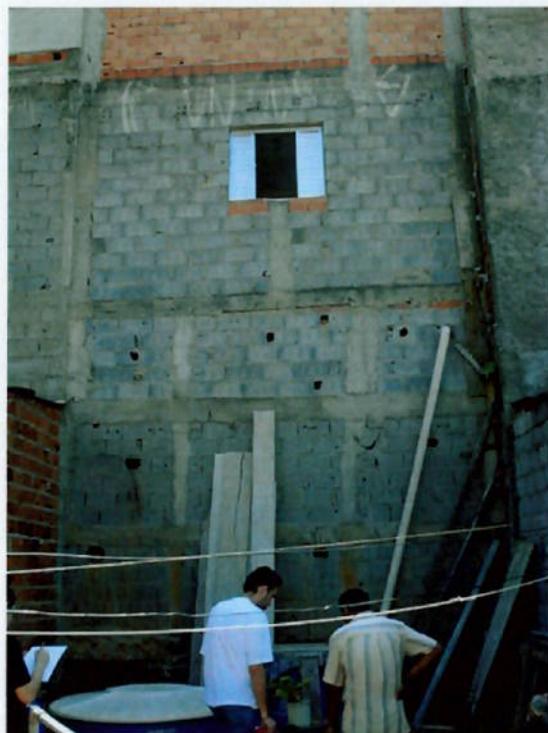
Outro ponto importante a se ressaltar é a solução adotada para o esgoto da casa vizinha de fundos com a casa 9, que estando em soleira negativa, seus dutos de esgoto

passam por dentro do terreno da casa 9, conforme pode ser verificado na Figura 54 abaixo.

Figura 54 – Duto de esgoto

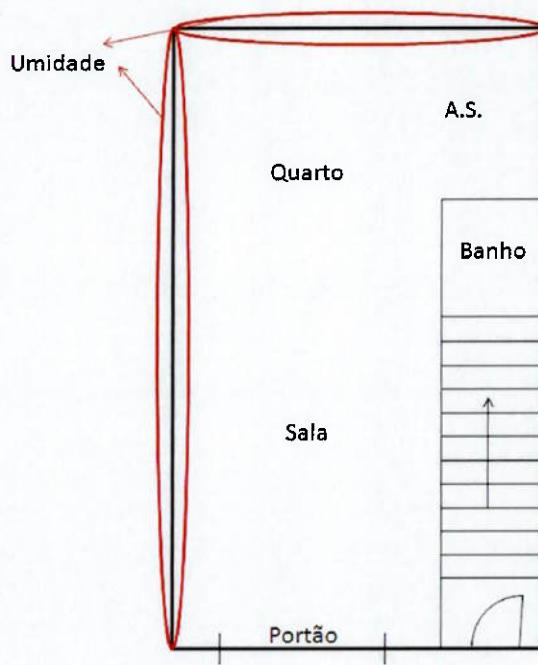
Figura 55 – Croqui Casa 10

A principal patologia encontrada na casa foi o bolor nas paredes destacadas no croqui da Figura 55, e na laje. Este mofo é ocasionado devido à distância entre as

paredes da casa em questão e a paredes das casas vizinhas, conforme destacado na Figura 56 e Figura 57.

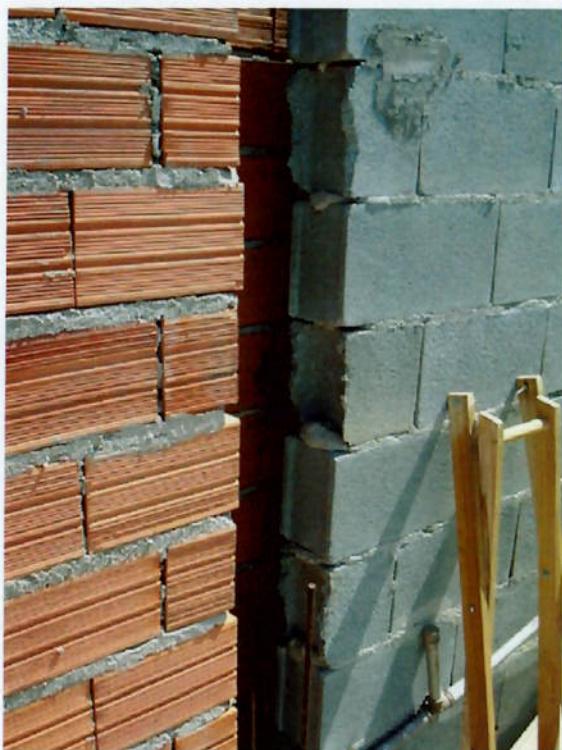
Figura 56 – Vão entre paredes (acúmulo de água)

Ainda pode-se observar várias causas de umidade nas casas, tais como paredes de casas diferentes muito próximas umas das outras, sem que haja impedimento para que a água se acumule no vão entre elas. Pode-se exemplificar tal fato com a Figura 56.

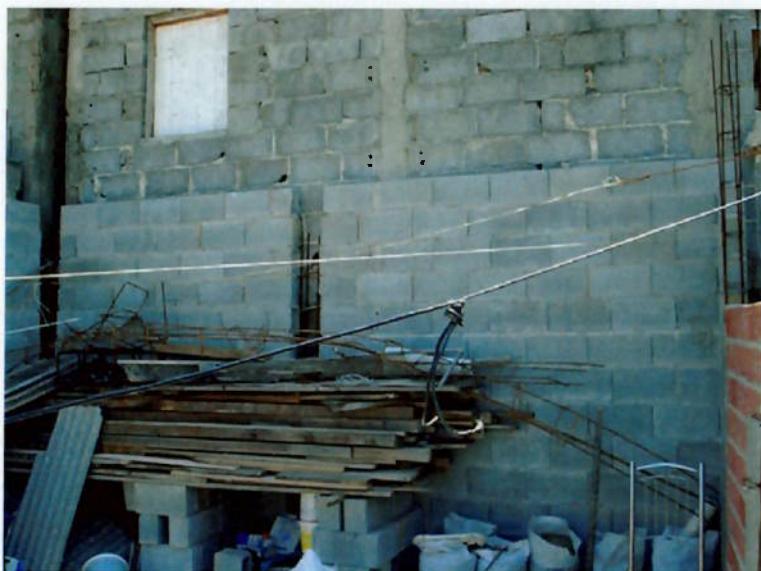
Figura 57 - Vão entre paredes (acúmulo de água)

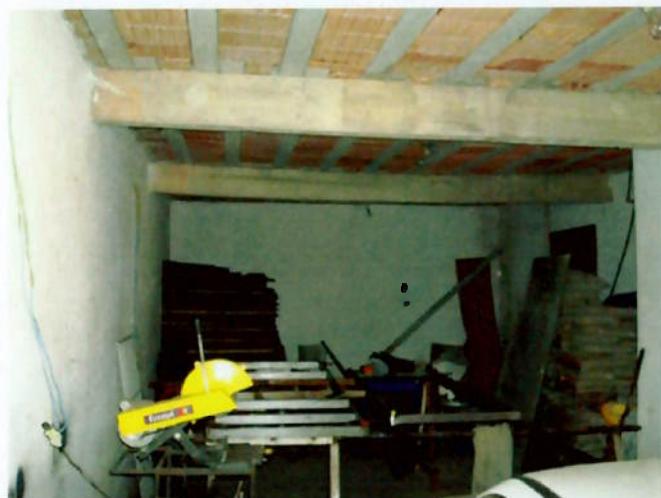
Na Figura 59 abaixo temos os croquis mostrando o esquema dos 3 andares dessa casa. A garagem era bastante úmida e armazenava material de construção, como pode-se ver na Figura 60. No segundo andar tem-se a sala, cozinha, uma área descoberta que serve como área de serviço, 1 banheiro e 1 quarto. Como se pode ver na Figura 61, essa casa também apresenta problema de umidade, sendo nas paredes o problema menor, enquanto na laje temos mais umidade. São encontrados também nessa casa problemas referentes a trincas.

Figura 60 – Garagem servindo como depósito de material de construção.

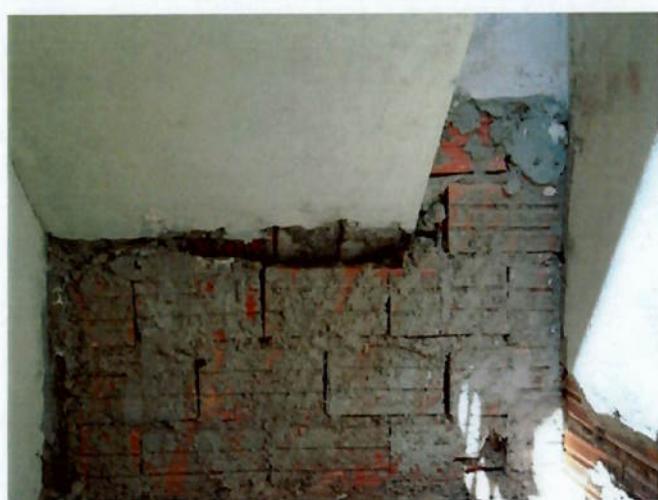
Também é importante ter mais cuidado com a chegada das vigas e lajes nas paredes para se evitar o desperdício de material, melhorar o processo executivo e aumentar a segurança estrutural da construção. Um exemplo é mostrado na Figura 63.

Figura 63 – Chegada da laje na parede.

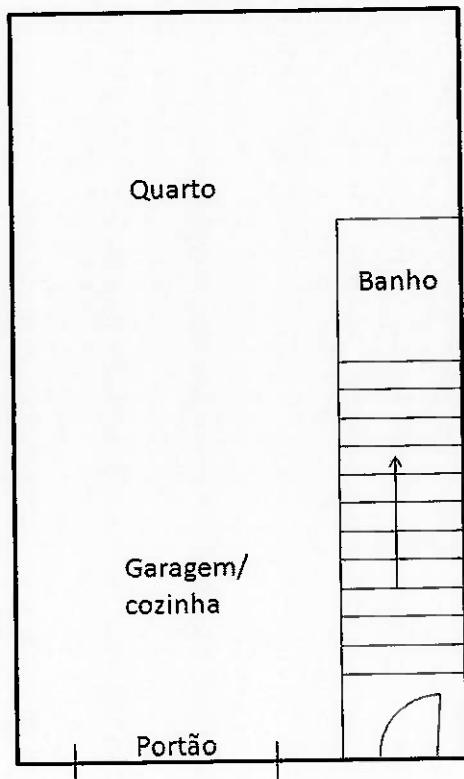
Figura 64 – Croqui Casa 12

Os principais problemas encontrados nessa casa foram a falta de ventilação e de iluminação, visto que a casa não possui nenhuma janela (Figura 64).

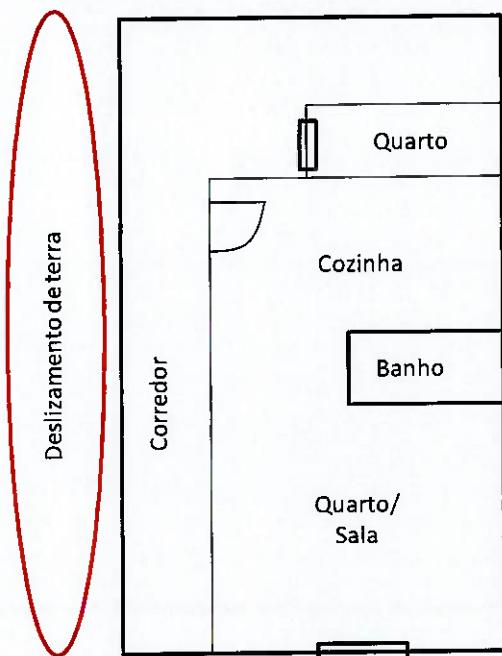
Figura 68 – Croqui Casa 13

O principal problema da casa em questão (Figura 68) é o risco de deslizamento de terra do terreno vizinho (Figura 69), principalmente quando chove, sendo um risco para a integridade física dos moradores.

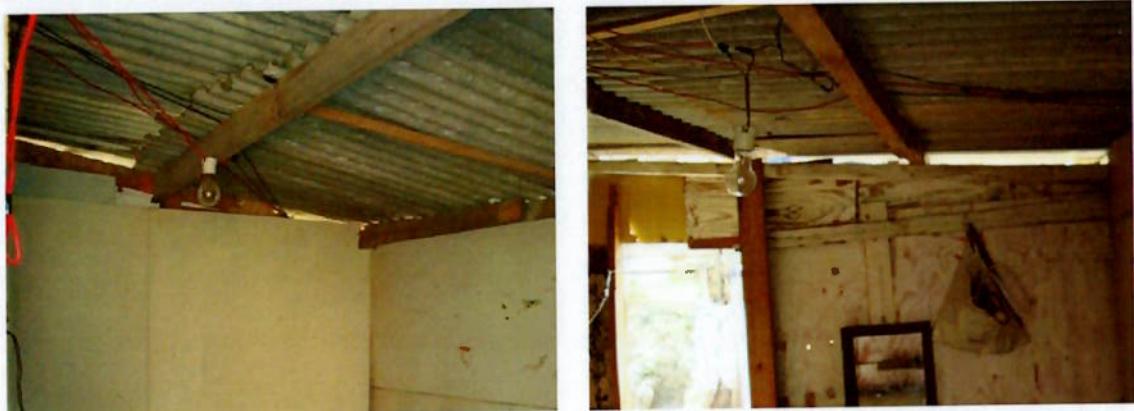
Na parte da frente da casa as condições são bastante precárias como pode-se ver na Figura 72 abaixo.

Figura 72 – Instalações elétricas precárias e perigosas.

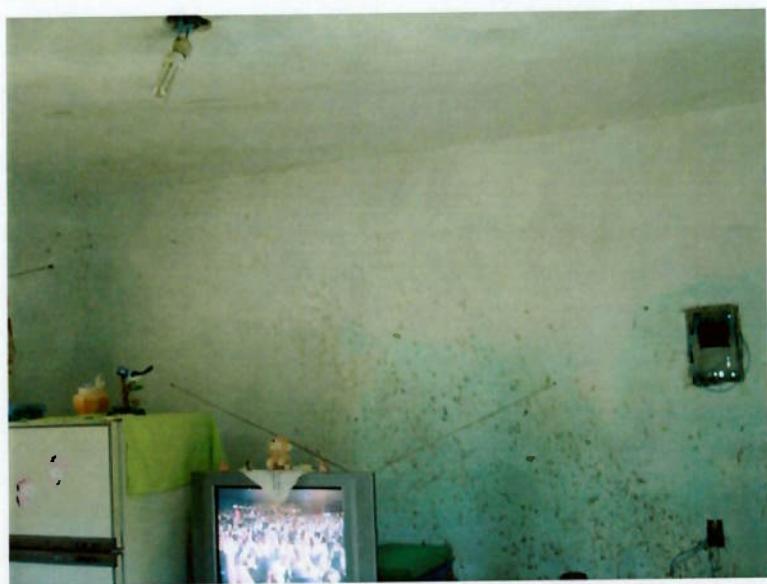
A umidade nessa casa, como em todas as outras, é facilmente notada nas paredes, principalmente as que encostam na terra, como mostrado na Figura 73.

Figura 73 – Umidade nas paredes.

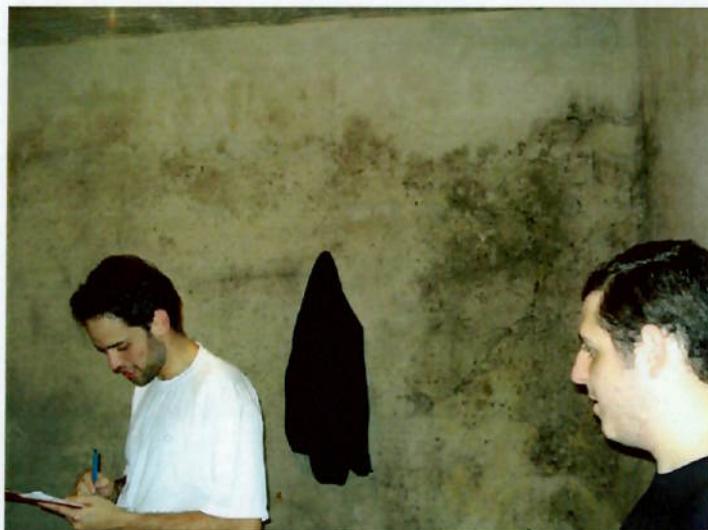
Outro problema encontrado na casa é a umidade no quarto do morador causada pela exposição direta da parede com o exterior da residência e a inexistência de qualquer tipo de impermeabilização. Tal fato pode ser visto na Figura 78.

Figura 78 – Umidade na parede

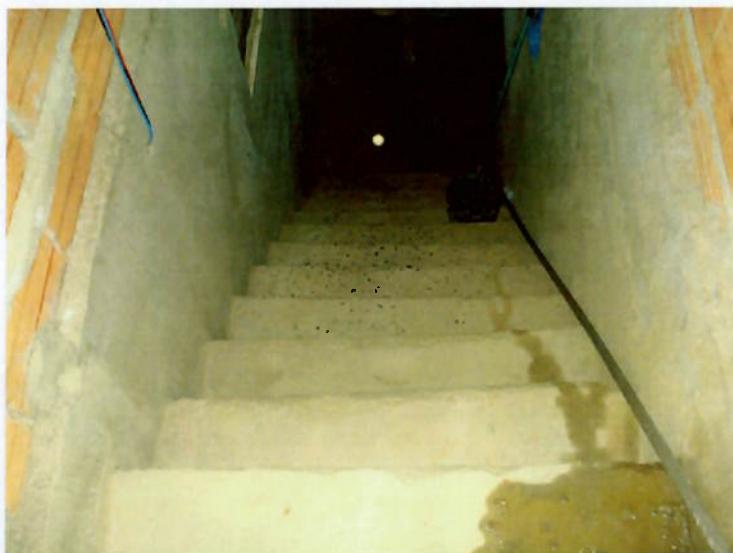
A casa possui um sério problema que é a entrada da enxurrada de água de chuva, que desce pela escada e chega até os quartos. O morador construiu uma caixa para captação dessa água, porém não possui capacidade de captar toda a água que desce. Essa situação pode ser ilustrada pela Figura 80 a seguir.

Figura 80 – Água descendo para porão

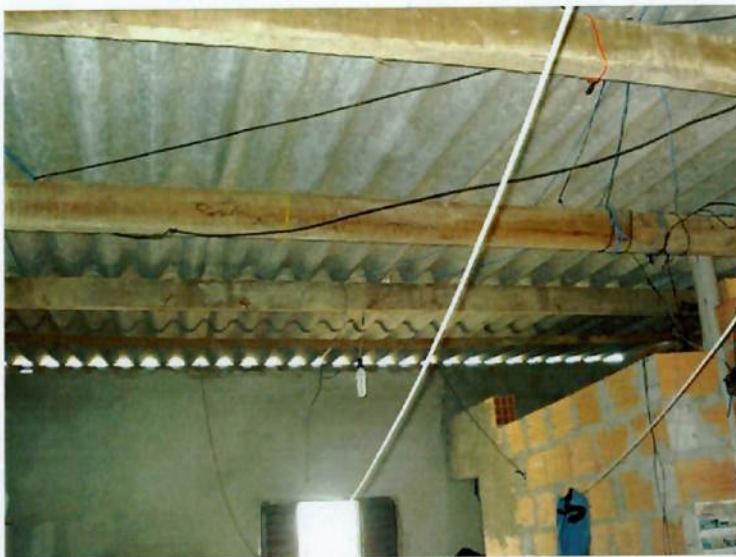
As instalações elétricas da casa estão em péssimas condições, com a grande maioria dos fios aparentes e sem qualquer tipo de proteção, como pode-se visualizar na Figura 82 adiante.

Figura 82 – MÁS condições da instalação elétrica

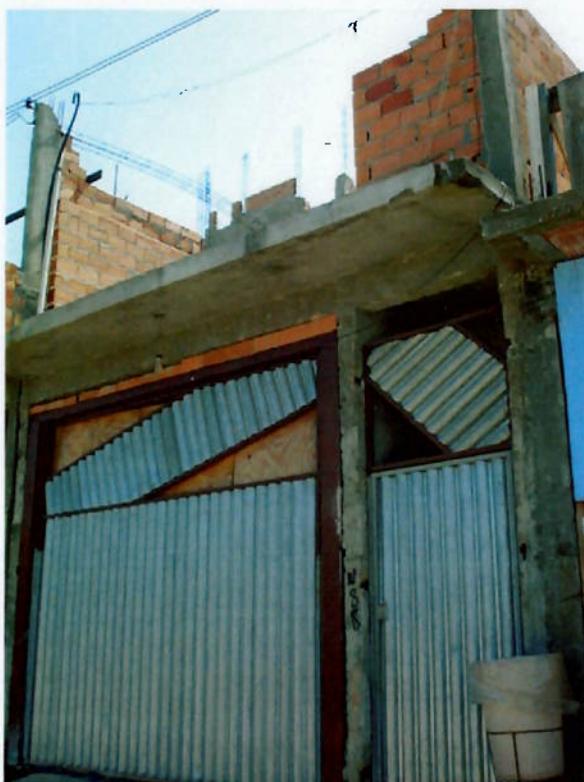
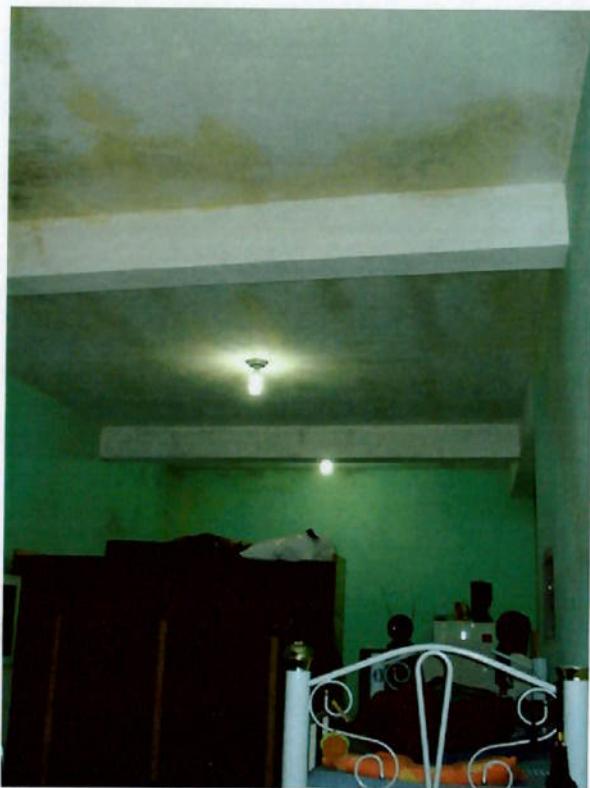
Figura 86 – Fachada da Casa 10

A casa em questão (Casa 10), conforme pode ser observado na Figura 86 e na Figura 87 abaixo, possui uma iluminância interna muito pequena, por não possuir nenhuma janela e a única iluminação externa ser oriunda da escada.

Uma alternativa para melhorar a iluminância interna da casa seria a construção de um shaft, o que também melhoraria o conforto térmico e a ventilação. Com o shaft construído no local indicado na Figura 88, a iluminância resultante está demonstrada na Tabela 10 abaixo.

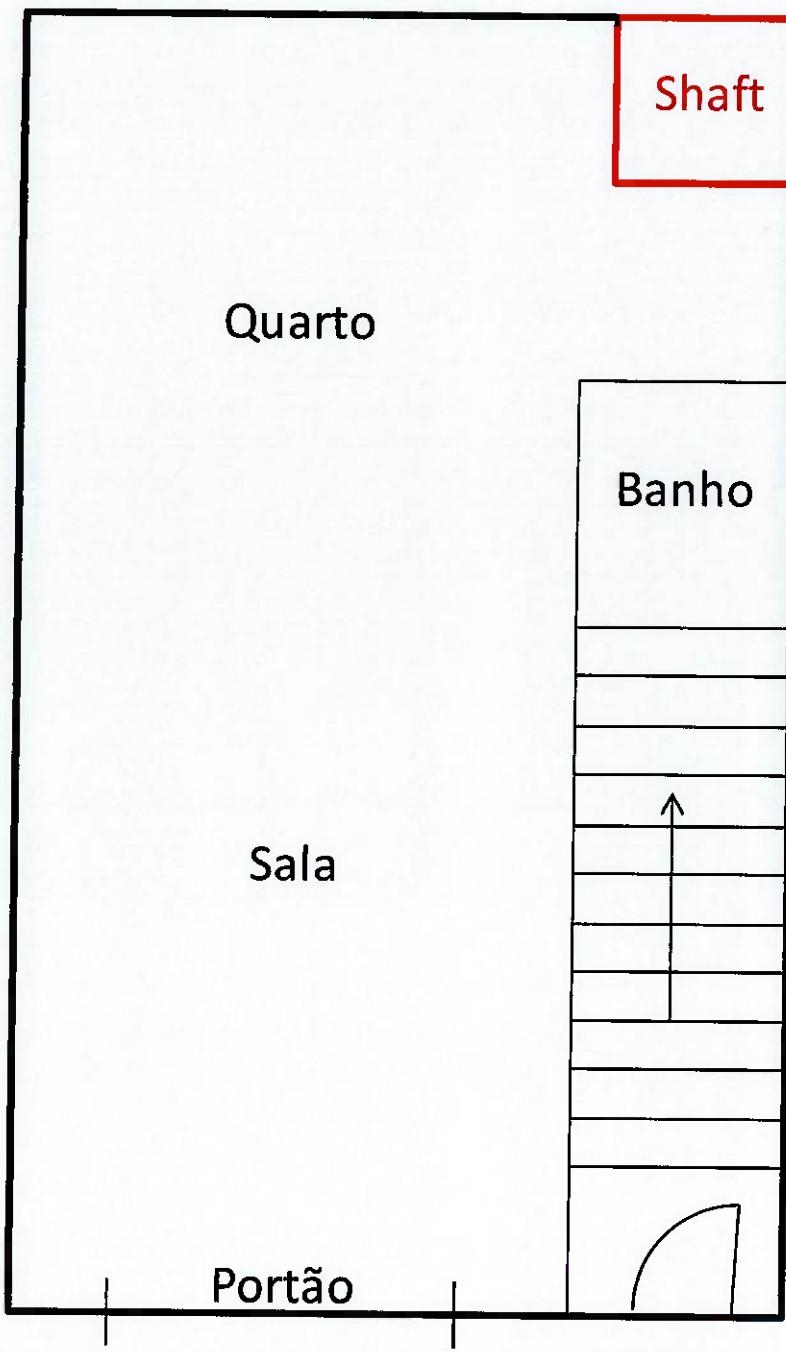
Figura 88 – Croqui Casa 10 indicando o local do Shaft

Com este shaft, a iluminância interna do cômodo continua acima dos 300 lux em dias com céu claro das 09h00min da manhã até as 16h00min da tarde, propiciando uma economia de 7 horas por dia, totalizando 80 kWh/mês (4 lâmpadas de 100W), resultando uma economia de R\$ 20,00 por mês.
