Falhas em aços alto carbono devido a danos de corte por plasma e laser

Dissertação apresentada à Escola  
Politécnica da Universidade de São Paulo  
para obtenção do título de Bacharel em  
Engenharia de Materiais.

Departamento de Engenharia  
Metalúrgica e de Materiais da Escola  
Politécnica da Universidade de São  
Paulo.

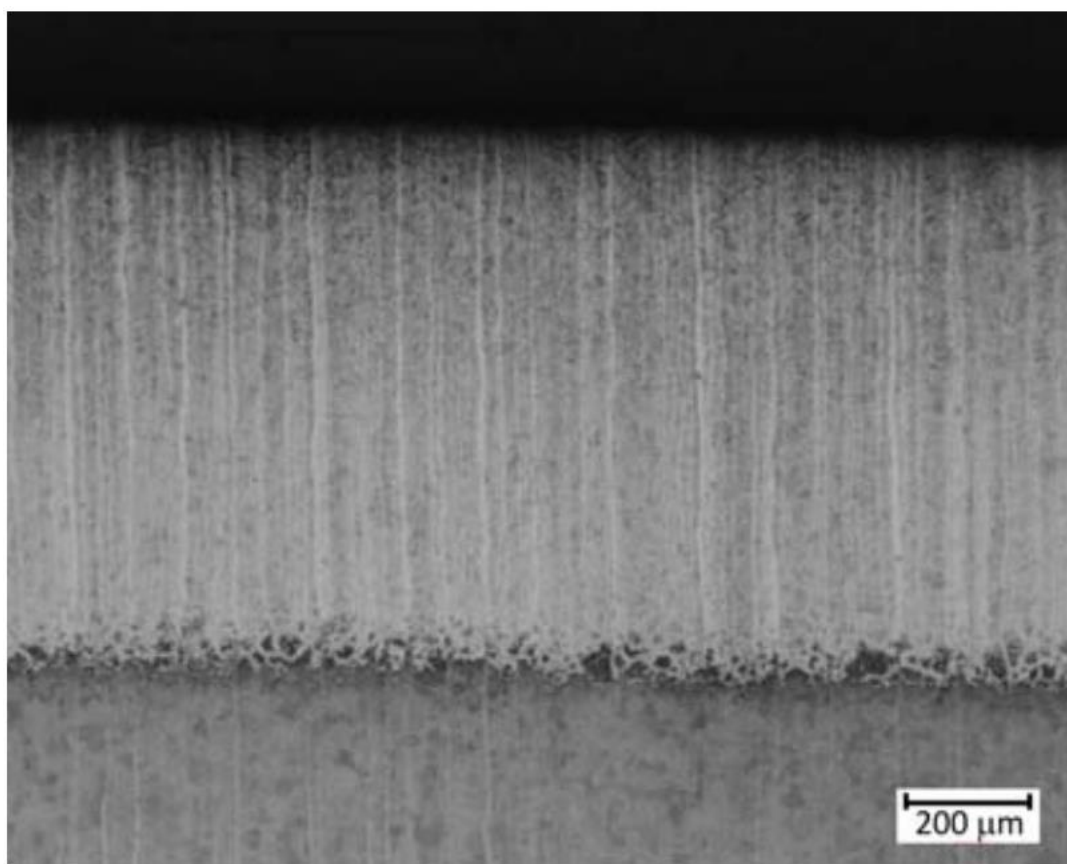
Segundo o autor, essa transformação da microestrutura se dá pelo resfriamento rápido das regiões mais próximas à extremidade de corte. Essa troca de calor ocorre em um gradiente que decai à medida que nos distanciamos da borda da peça. A partir de uma determinada distância o resfriamento torna-se mais lento, permitindo a recristalização da microestrutura até que sua composição se torna a mesma do metal de base. A Figura 10 e Figura 11 mostram, respectivamente, espessura da ZAC e a ocorrência das agulhas de martensita.

Figura 10 - Ocorrência da ZAC no ARMOX 600 após corte laser (BARÉNYI, 2016)

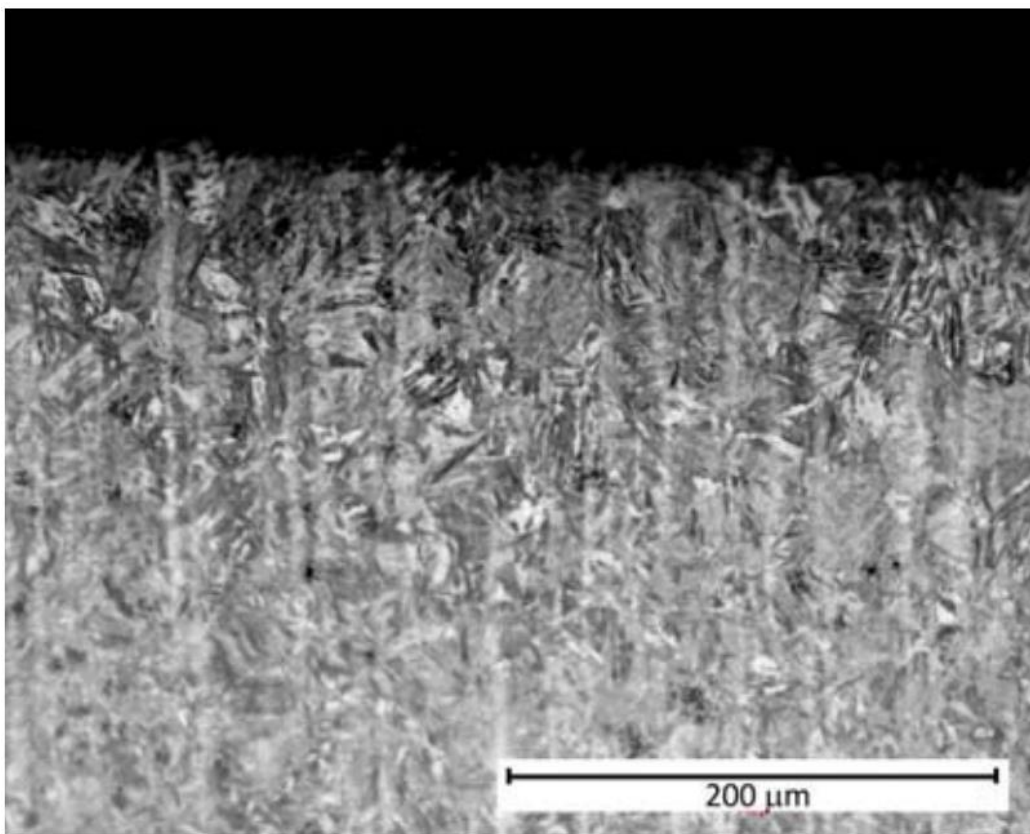
Figura 11 - Agulhas de martensita na periferia da ZAC após corte laser (BARÉNYI, 2016)

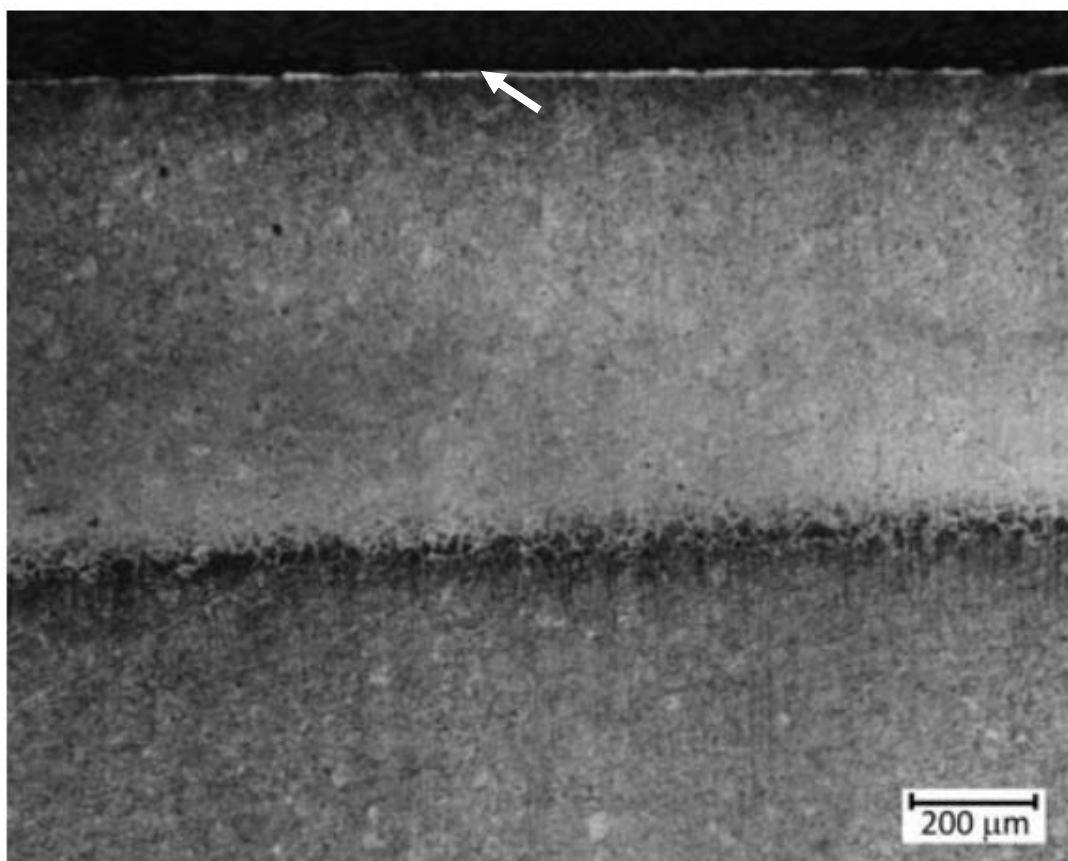
Dando continuidade, o autor repetiu o processo de corte pelo método plasma. De maneira semelhante ao processo anterior, houve a formação da ZAC em todas as amostras sendo que o ARMOX 600, mais uma vez, teve o efeito mais acentuado. Contudo, quando comparado com o método laser, a ZAC neste caso foi maior, com espessura variando entre 800 e 900  $\mu\text{m}$ . A Figura 12 mostra a região afetada após o corte.

É possível observar que é visualmente muito semelhante à região formada após o método laser, com uma pequena diferença: a existência de uma camada branca na região mais externa da amostra (destacada na Figura 12). Segundo o autor ela é composta por óxidos e não estava presente nas amostras do corte laser.

Figura 12 - ZAC observada após o corte plasma. A região indicada representa a camada de óxido existente (BARÉNYI, 2016)

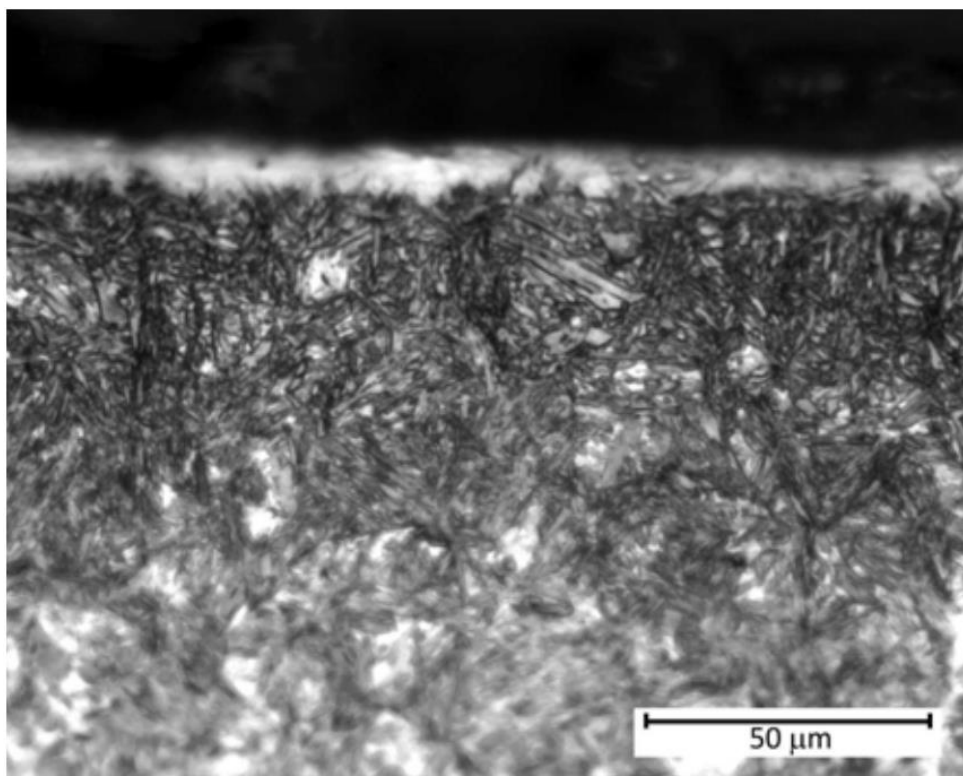
Abaixo desta camada foi possível observar, mais uma vez, a existência de agulhas de martensita, com tamanho maior do que as encontradas na primeira amostra, possivelmente devido as maiores temperaturas alcançadas no corte

Figura 13 - Aproximação da região externa da ZAC, onde é possível observar a camada de óxido e as agulhas de martensita (BARÉNYI, 2016)

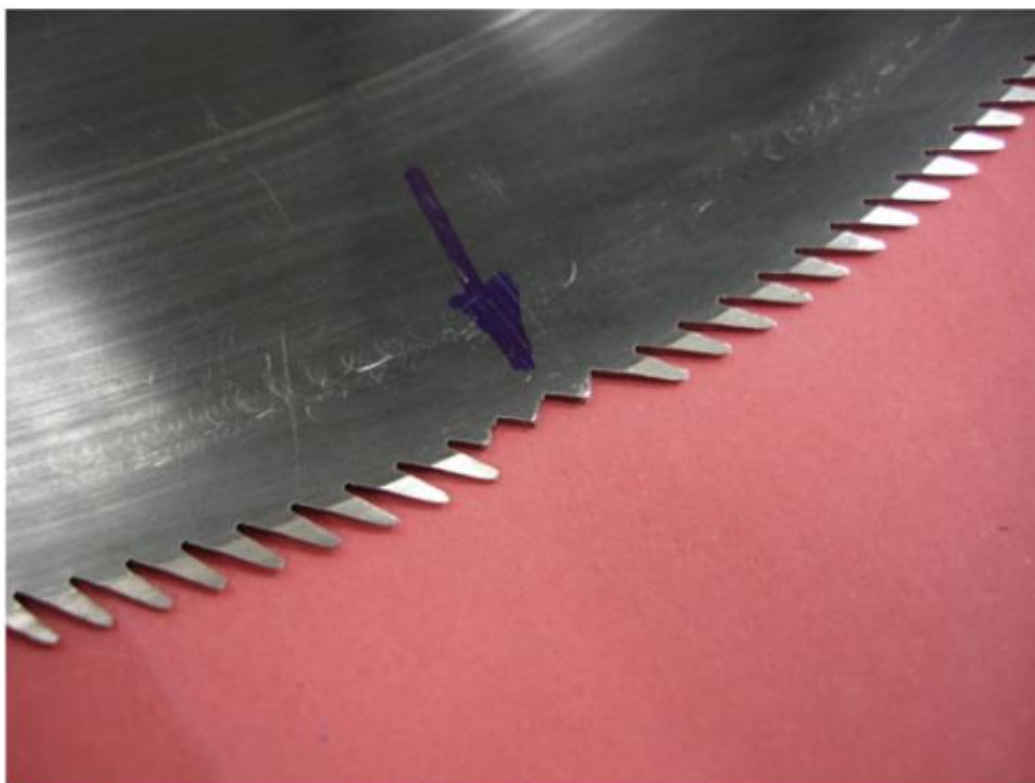
Neste caso a amostra era composta pela serra já afiada, temperada e revenida, que apresentava diversos dentes fraturados, onde todas as falhas ocorreram em suas respectivas raízes. A Figura 14 apresenta a serra recebida e é possível observar alguns dos pontos de ocorrência das falhas.

Figura 14 – Fotografia da amostra enviada para análise. Todas as falhas ocorreram na mesma posição, nos três casos visíveis (MONLEVADE et al., 2013)

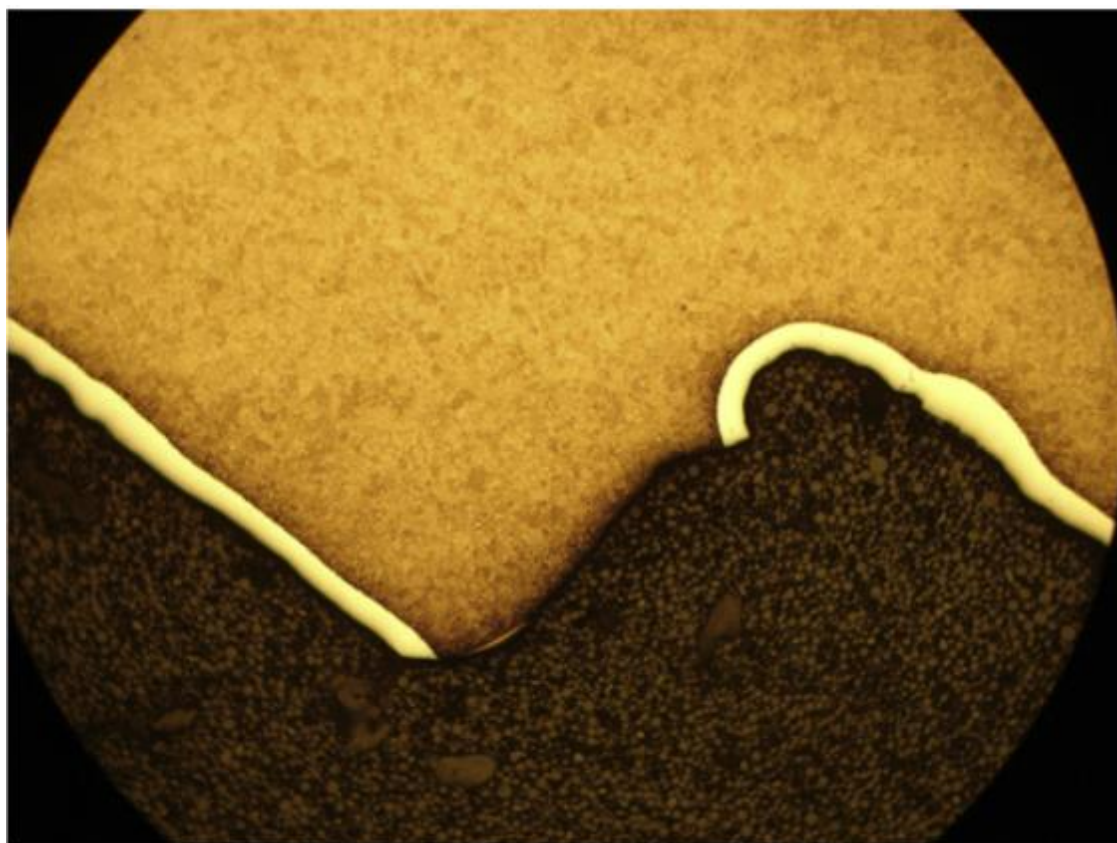
Figura 15 – Micrografia da região fraturada na Figura 16 (MONLEVADE et al., 2013)

Na Figura 15 e Figura 16 foi possível observar duas morfologias distintas na microestrutura do disco. Após a realização de ensaios de dureza Vickers nas duas regiões foi determinado que a região branca observada nas duas micrografias era composta de martensita não-revenida enquanto a região mais escura era composta de martensita revenida (composição esperada uma vez que a base para o disco era composta de aço previamente temperado e revenido).

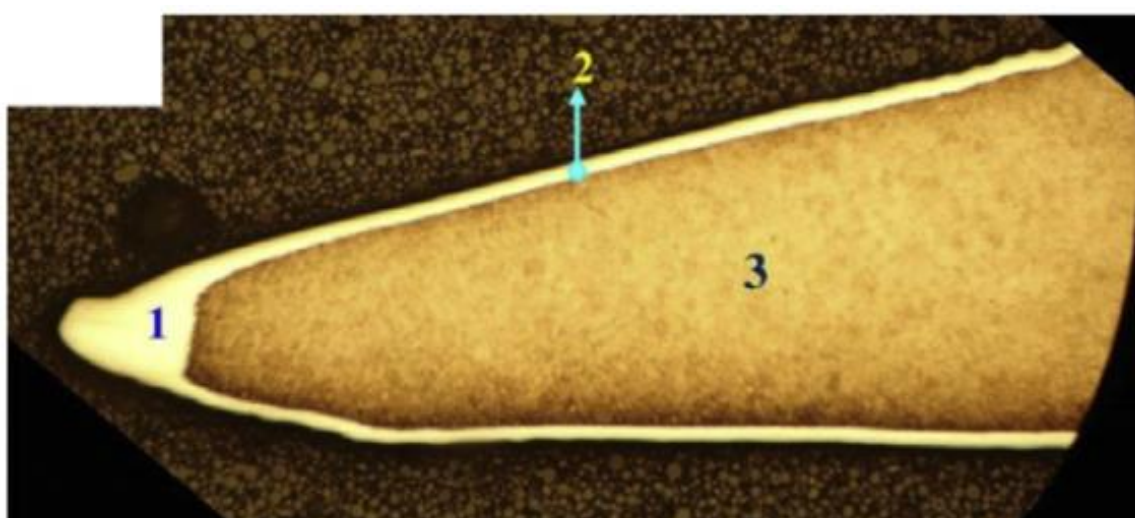
Figura 16 - Micrografia do dente fraturado (MONLEVADE et al., 2013)

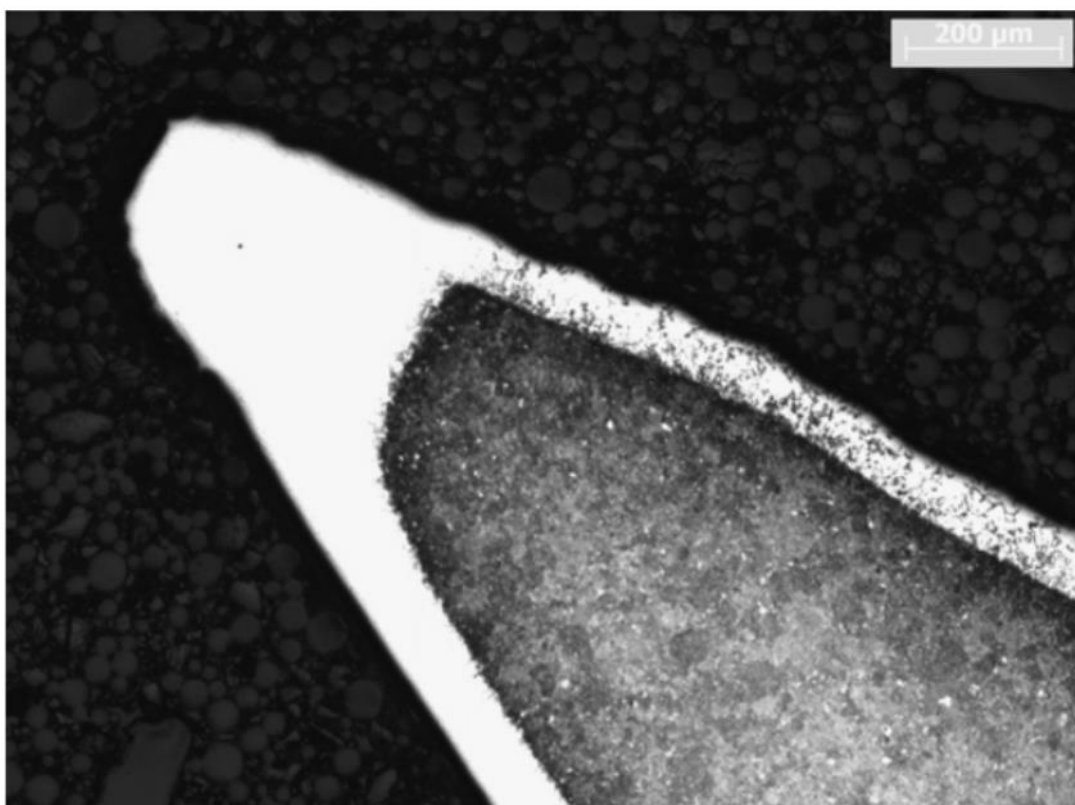
Sabendo que a serra era cortada a partir de uma chapa por meio do corte laser, uma nova amostra foi obtida, mas está só havia sido submetida ao corte, descartando possível efeitos de aquecimento no processo de afiação. A Figura 17 mostra a micrografia do dente, intacto, dessa nova amostra.

Figura 17 - Micrografia da nova amostra. Observa-se que a camada de martensita não-revenida também está presente (MONLEVADE et al., 2013)

Com essa nova análise, a conclusão alcançada pelos autores foi da influência do corte a laser na microestrutura do aço, devido à criação de uma zona afetada pelo calor nas proximidades da região de corte.
