LEVANTAMENTO DOS RISCOS DO TRABALHO EM ALTURA EM
FACHADAS PREDIAIS E APLICAÇÃO DA NR 35

2014

Monografia (Especialização em Engenharia de Segurança do Trabalho) - Escola Politécnica da Universidade de São Paulo. Programa de Educação Continuada em Engenharia.

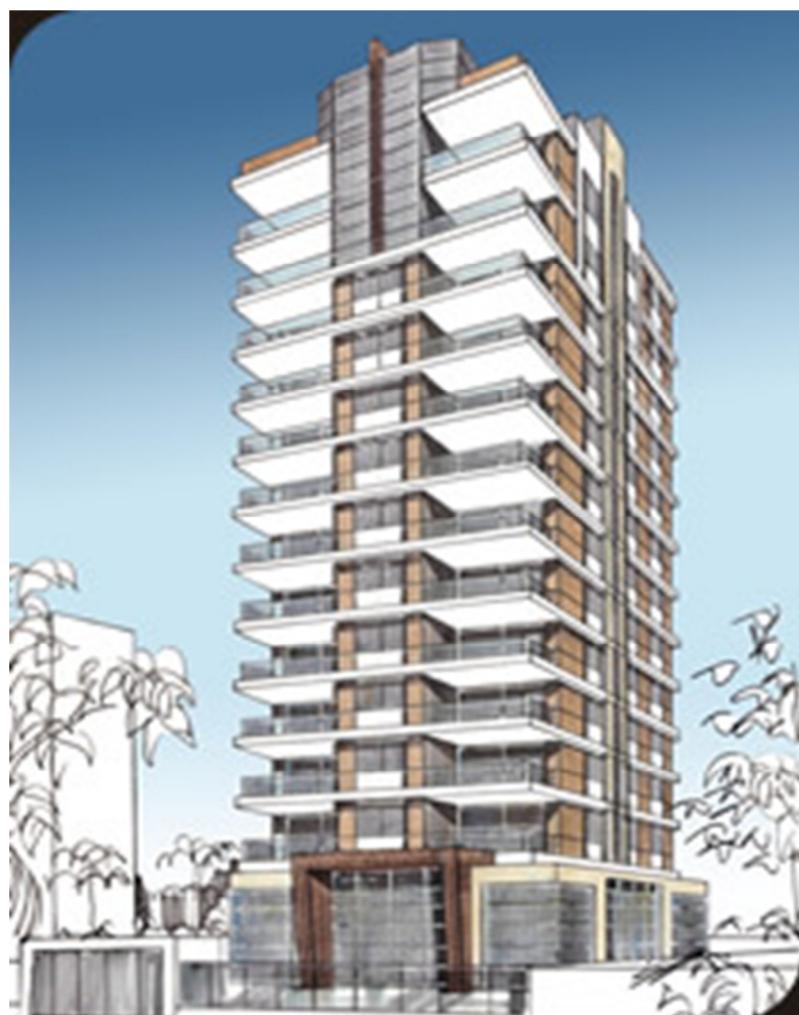
Figura 29 - Fachada do Edifício

O levantamento foi realizado em uma obra de construção de edifício residencial multifamiliar, **Figura 29 - Fachada do Edifício**, com 12 (doze) pavimentos tipos, mezanino e dois sub- solos, na cidade de São Paulo, Estado de

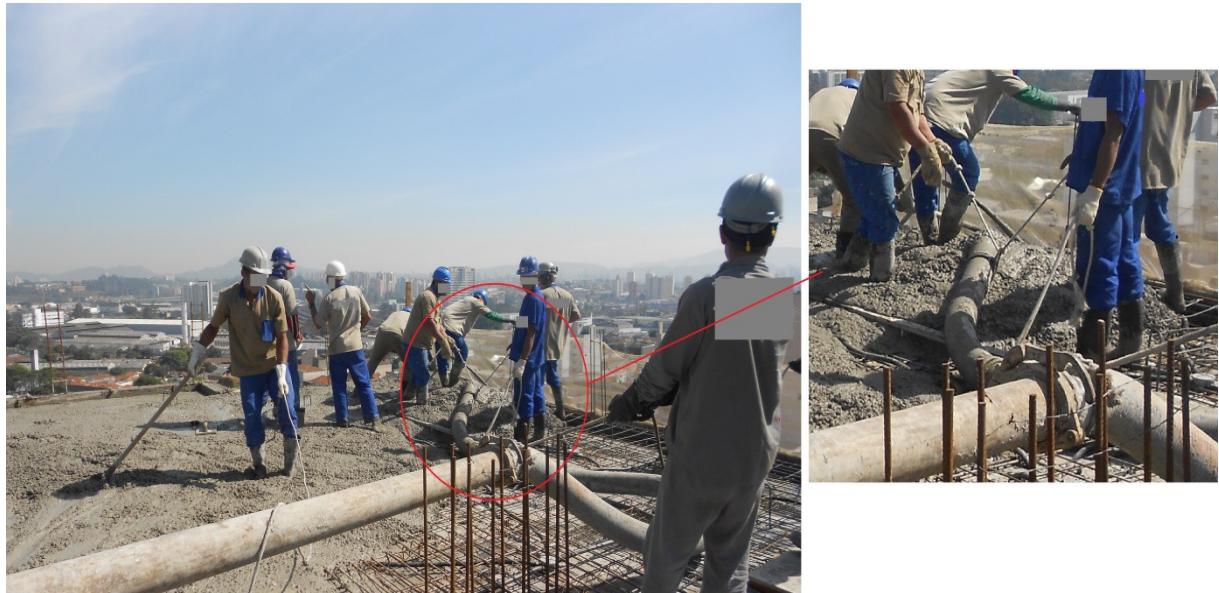
Figura 32 - Concretagem de Estrutura

No momento da concretagem, **Figura 32 - Concretagem de Estrutura**, outros riscos foram identificados como a movimentação do mangote⁴. Este equipamento extremamente pesado é movimentado lateralmente sobre as ferragens da laje e para tal é necessária muita força física e no momento do “agora vai”⁵ é que os trabalhadores correm o risco de serem atingidos ou lançados para fora da laje se estiverem próximos a borda e sem o cinto de segurança.

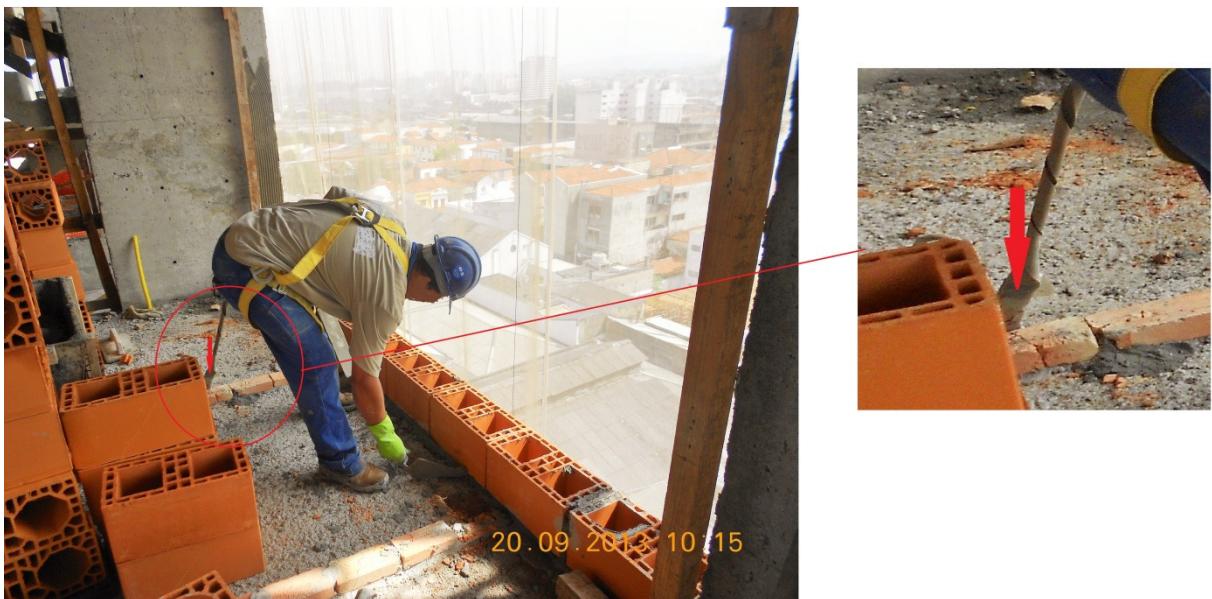
Figura 33 - Ponto de Ancoragem

Os fechamentos das periferias foram executados em alvenaria de blocos, **Figura 33 - Ponto de Ancoragem**, e no momento do início desta etapa o trabalhador estava com o cinto de segurança fixado em uma ancoragem no piso de modo que o fator de queda nesta situação é maior que 2, se o trabalhador vir a cair para fora do prédio. *Outra observação importante nesta situação é o risco do trabalhador, após a queda, ficar pendurado e sofrer consequências da suspenção inerte⁶.*

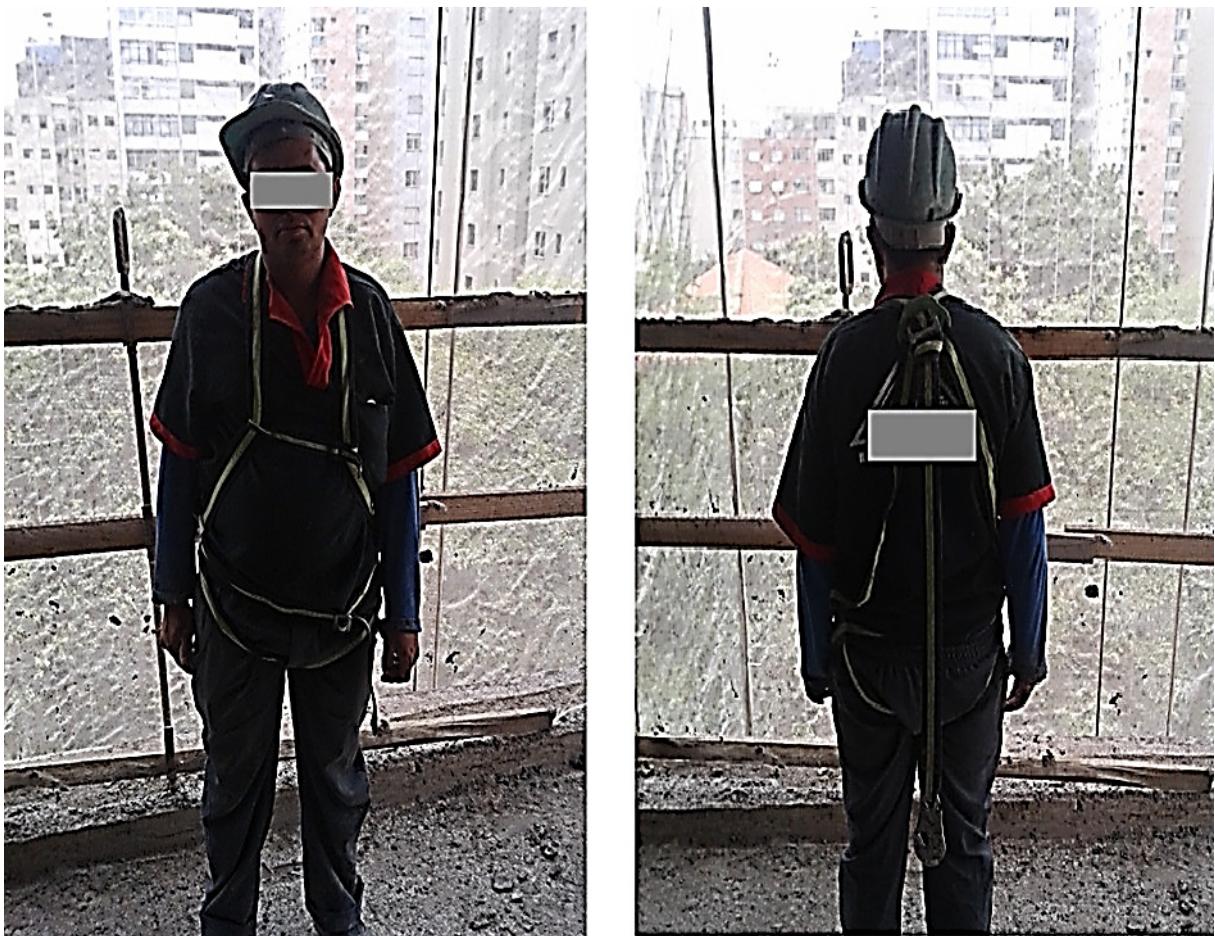
Figura 34 - Trabalhador com EPI

Nos revestimentos das fachadas o uso dos balancins manuais e de andaimes fachadeiros contribuíram para a execução desta atividade. Os trabalhadores desta etapa são de empresa terceirizada e foi constatado que todos haviam recebido treinamento conforme preconiza a NR 35 e recebem os EPIs, **Figura 34 - Trabalhador com EPI**
