**ESTUDO DE CASO: AVALIAÇÃO DOS RISCOS NA MANUTENÇÃO
EM UMA ESTAÇÃO DE TELEFONIA**

São Paulo
2013

Monografia apresentada à Escola Politécnica
da Universidade de São Paulo para obtenção
do título de Pós-Graduação em Engenharia de
Segurança do Trabalho.

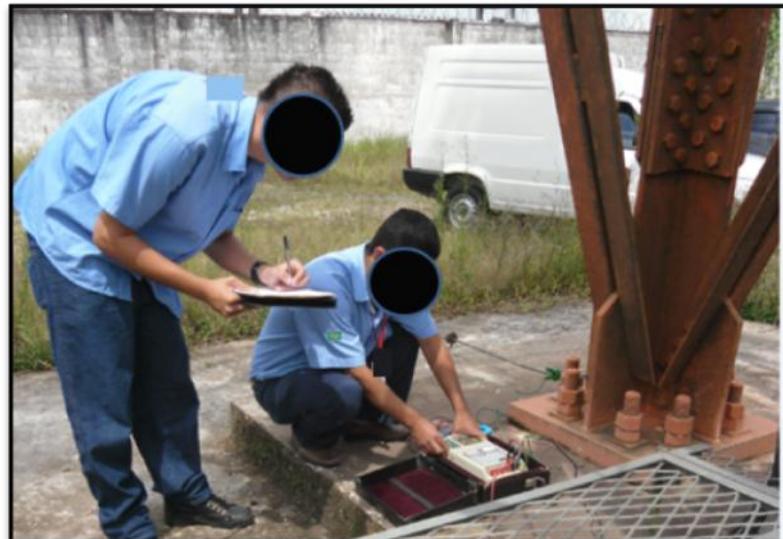
Figura 33 – Técnicos realizando manutenção na torre de transmissão estação B
Fonte: Arquivo pessoal (2012)

De modo geral, a torre apresentou bom estado de conservação em toda sua estrutura, sistemas de captores, caixas de inspeção e sistema de para-raios. Porém conforme observado na Figura 33 os colaboradores que estavam executando a manutenção não portavam seus equipamentos de segurança obrigatório entre eles: luva para manipulação elétrica, óculos de segurança e botinas de proteção.

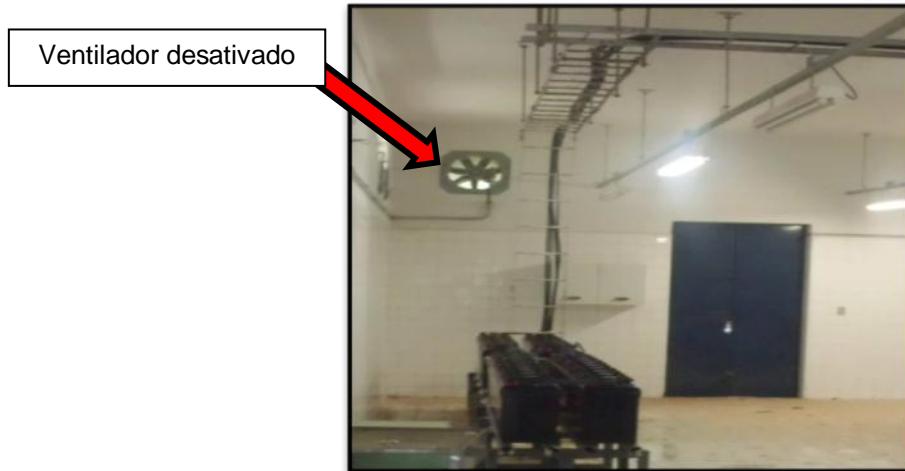
Figura 34 – Ventilação sala de baterias estação B
Fonte: Arquivo pessoal(2012)

Os ambientes analisados contêm em seu interior baterias do tipo chumbo ácidas que durante a sua operação emanam gases que são prejudiciais à saúde do trabalhador. Na estação B encontra-se instalados dois bancos de baterias tipo chumbo ácidas. Nesta estação foi verificado que o sistema de ventilação do ambiente apesar de existir está desativado.

Segundo informação dos técnicos o problema estaria no motor do equipamento e o mesmo já foi solicitado reparo, mas até o momento o pedido não foi atendido. . A Figura 34 ilustra mais claramente a situação.

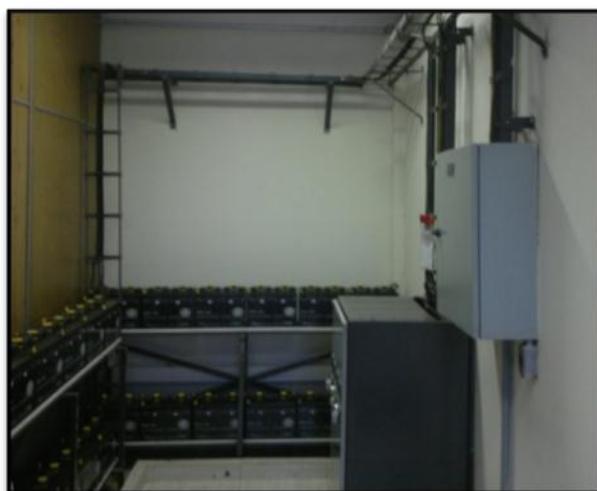
Figura 35 – Sala de baterias estação A
Fonte: Arquivo pessoal (2012)

No segundo ambiente analisado na estação A, não existe qualquer tipo de ventilação, nem mesmo por convecção natural, a Figura 35 demonstra a situação.

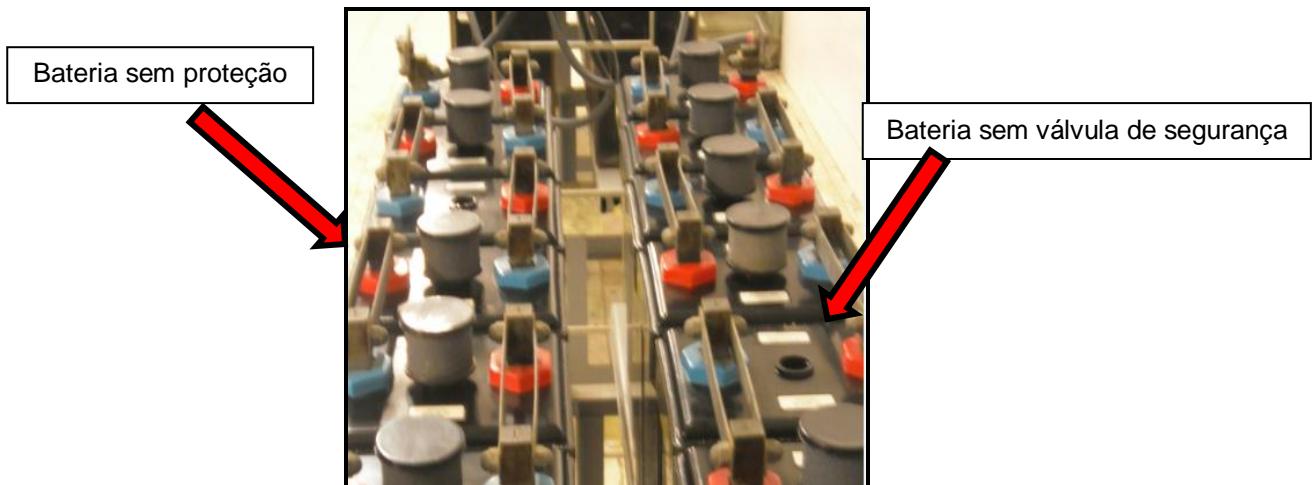
Figura 36 – Banco de baterias estação B
Fonte: Arquivo pessoal (2012)

Observa-se na Figura 36 que dois elementos do banco de baterias estavam sem sua válvula de segurança. O que gera um risco potencial de explosões no interior dos elementos. As válvulas têm por finalidade evitar que faíscas ou chamas accidentais penetrem no interior dos elementos, também não se verificou nestas baterias, as proteções que deveriam estar instaladas nos seus polos para evitar contatos accidentais durante as intervenções.

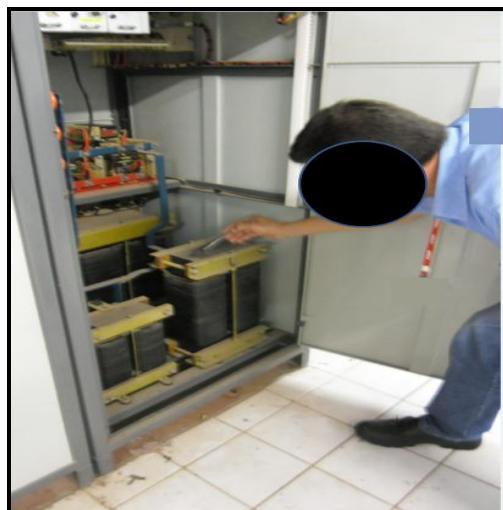
Figura 37 – Técnico executando limpeza interna em retificador na estação B
Fonte: Arquivo pessoal (2012)

Nesta sala fica todo o sistema de retificadores da estação e sua manutenção de modo geral é feita com o equipamento energizado, o que reque um nível de atenção elevado, pois o risco é muito grande, principalmente de contato acidental com partes energizadas, uma vez que, em seu interior não existe proteção nos barramentos e fusíveis que estão energizados.

Durante a inspeção verificamos uma situação muito comum da exposição que o funcionário tem ao realizar a intervenção no equipamento, por não ter uma barreira que separe o operador das partes vivas em uma simples limpeza, conforme observamos na Figura 37, ou na calibração das placas de controle do retificador conforme a Figura 38, a qual demonstra que o colaborador fica exposto ao risco de um choque elétrico.

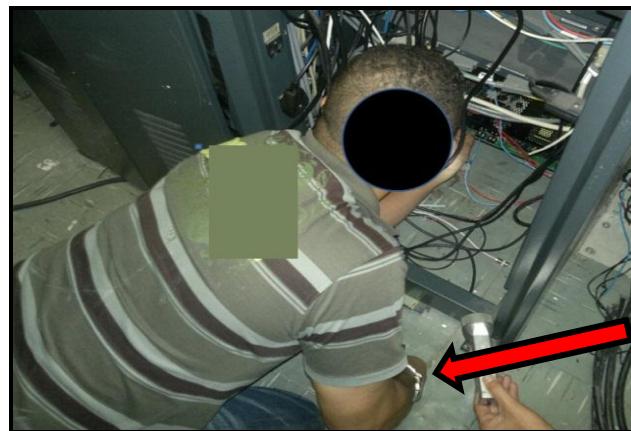
Figura 39– Técnico executando manutenção no retificador na estação A
Fonte: Arquivo pessoal (2012)

Ao realizar reparo em um retificador , observa-se que além de não utilizar os EPI, situação vista por mais vezes durante as inspeções, nota-se que a postura não é nada ergonômica para executar a tarefa o que dificulta ainda mais o trabalho. Notou-se também que o colaborador estava com adorno vide Figura 39 o que segundo a norma não é permitido para execução em atividade elétrica, questionado, o funcionário informou que tinha conhecimento das normas, mas que se esqueceu de retirar o relógio antes do início da atividade.

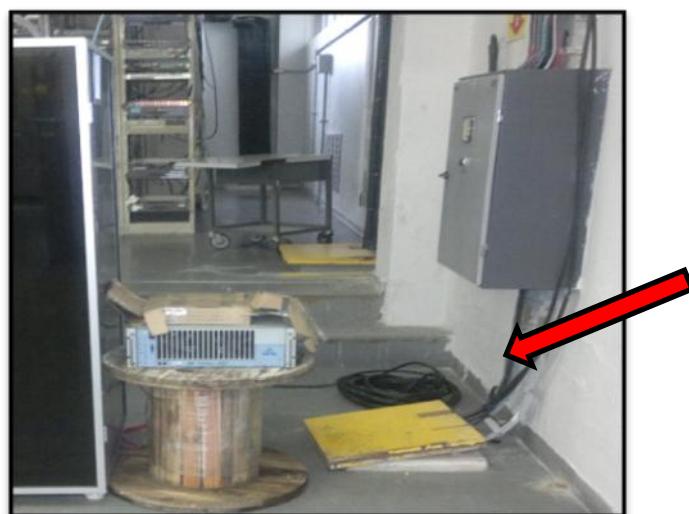
Figura 40– Instalação provisória de equipamento estação A
Fonte: Arquivo pessoal (2012)

Nota-se conforme Figura 40, que será demonstrada, sequencialmente que a instalação provisória que foi efetuada em caráter emergencial. E encontra-se entre o caminho de passagem e oferece risco a quem transita pelo local.

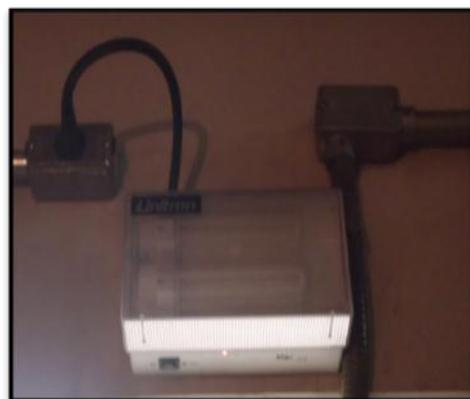
Figura 41 – Luminária de emergência estação B
Fonte: Arquivo pessoal (2012)

A seguir na Figura 41, após testes para verificação das luminárias constatou-se que o bloco autônomo das estações A e B estavam danificadas .

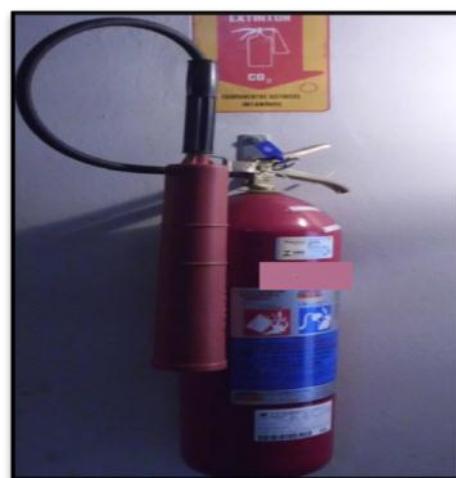
Figura 42 – Detalhe dos extintores estação A
Fonte: Arquivo pessoal (2012)

Os extintores das estações A e B estavam todos vencidos, conforme a ilustração da Figura 42, confirma-se a informação, o que poderá acarretar prejuízos de grande proporção.

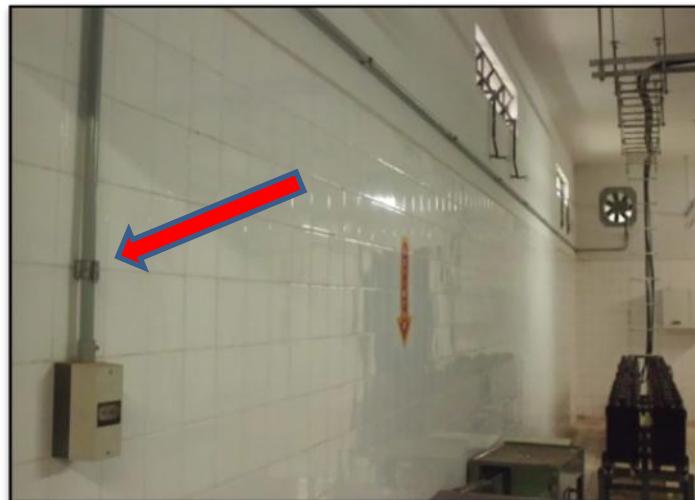
Figura 43 – Detalhe da tubulação da sala de baterias estação B
Fonte: Arquivo pessoal (2012)

Na sala de bateria Figura 43 a seguir da estação B, verificou-se não existência de sistema de proteção contra explosão, as luminárias, interruptores e tubulações não estão em conformidade com as exigências da norma para este tipo de ambiente que configura-se como atmosfera inflamável.

Além disso, foi verificado que faltavam extintores nos ambientes inspecionados comprometendo assim a segurança das pessoas e equipamentos.

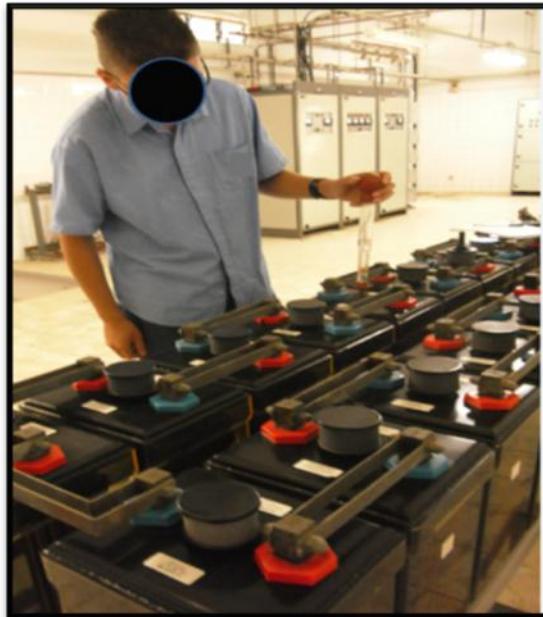
Figura 44 – Operador executando manutenção nos bancos de baterias estação B
Fonte: Arquivo pessoal (2012)

Ao executar a manutenção nos bancos de baterias foi observado que o funcionário não utilizava os equipamentos de proteção individual, e assim estava exposto aos gases emanados pelas baterias e o contato direto com a solução de ácido destes elementos.

A Figura 44 ilustra esta situação encontrada.

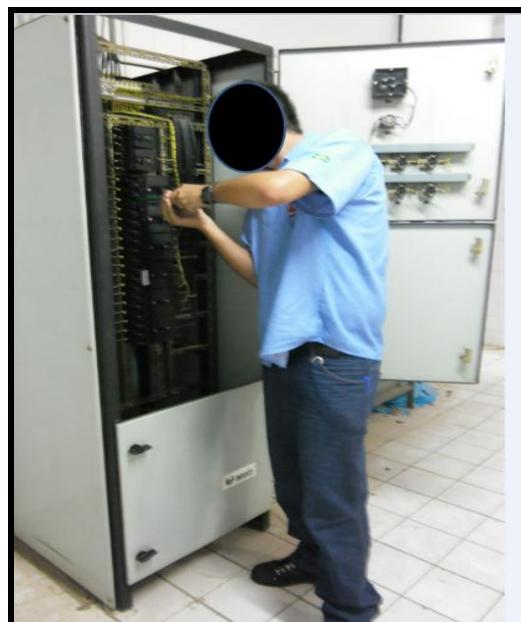
Figura 45 – Operador executando manutenção no quadro geral B
Fonte: Arquivo pessoal (2012)

A Figura 45 demonstra, também, que ao executar manutenção no painel do quadro geral o funcionário não utiliza o EPI.

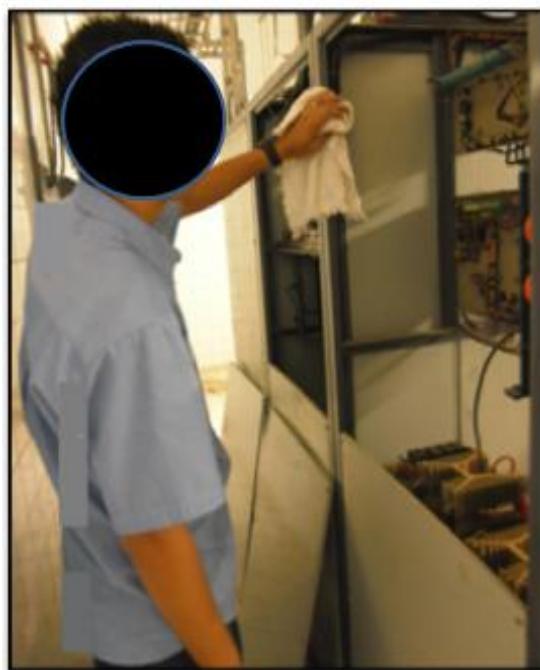
Figura 46 – Operador executando limpeza no painel da estação B
Fonte: Arquivo pessoal (2012)

As figuras 46 e 47 ilustram situações, nas quais observou – se a falta do uso do EPI no campo durante a manutenção realizada pelos operadores.

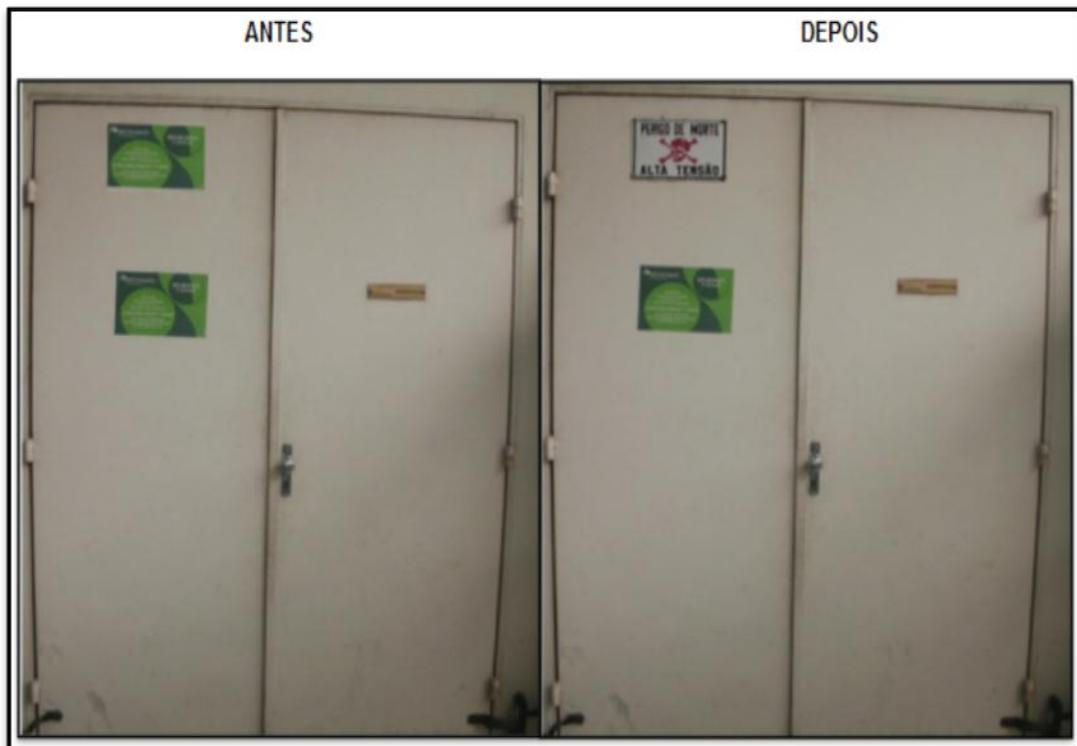
Figura 50 – Antes e depois sinalização entrada da subestação da estação B
Fonte: Arquivo pessoal (2012)

A NR 10 item 10.10.1, recomenda que nas instalações e serviços em eletricidade deva ter sinalização adequada destinada a advertir as pessoas quanto ao risco bem como a identificação da área a Figura 50 a seguir mostra como exemplo o ambiente antes da sinalização e pós-sinalização.

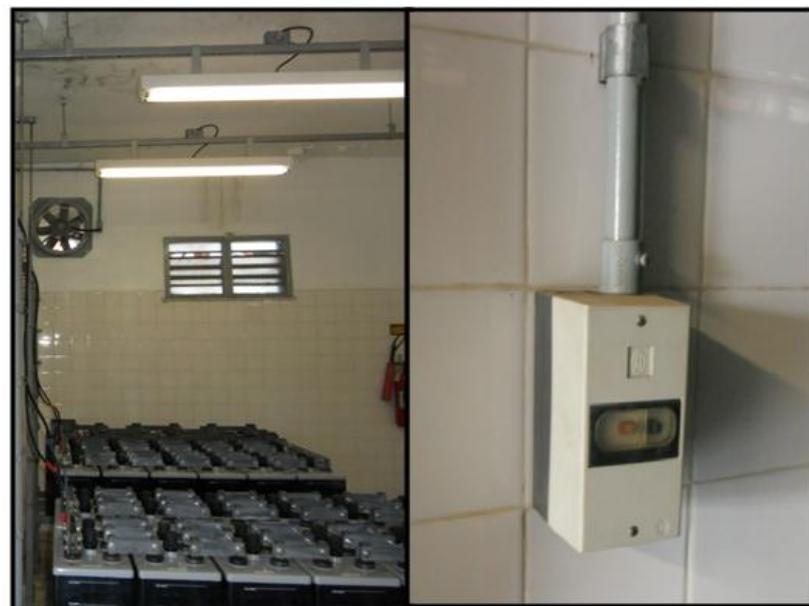
Figura 51– Detalhe iluminação e interruptor da sala de baterias estação B
Fonte: Arquivo pessoal (2012)

Outro ponto observado refere-se a não conformidade das instalações elétricas do local, por se tratar de atmosfera inflamável sua iluminação e acessórios como tubulação esta em desacordo com a NBR 5418:1995.

A Figura 51 demonstra como está atualmente a instalação
