**Escola Politécnica da Universidade de São Paulo**

**ANÁLISE CRÍTICA DA PRODUÇÃO DA OBRA DE UM EDIFÍCIO  
RESIDENCIAL EXECUTADO EM ALVENARIA ESTRUTURAL –  
ESTUDO DE CASO**

**Monografia apresentada à Escola  
Politécnica da Universidade de São  
Paulo para obtenção do título de Pós  
Graduação *lato-sensu* em Tecnologia  
e Gestão na Produção de Edifícios**

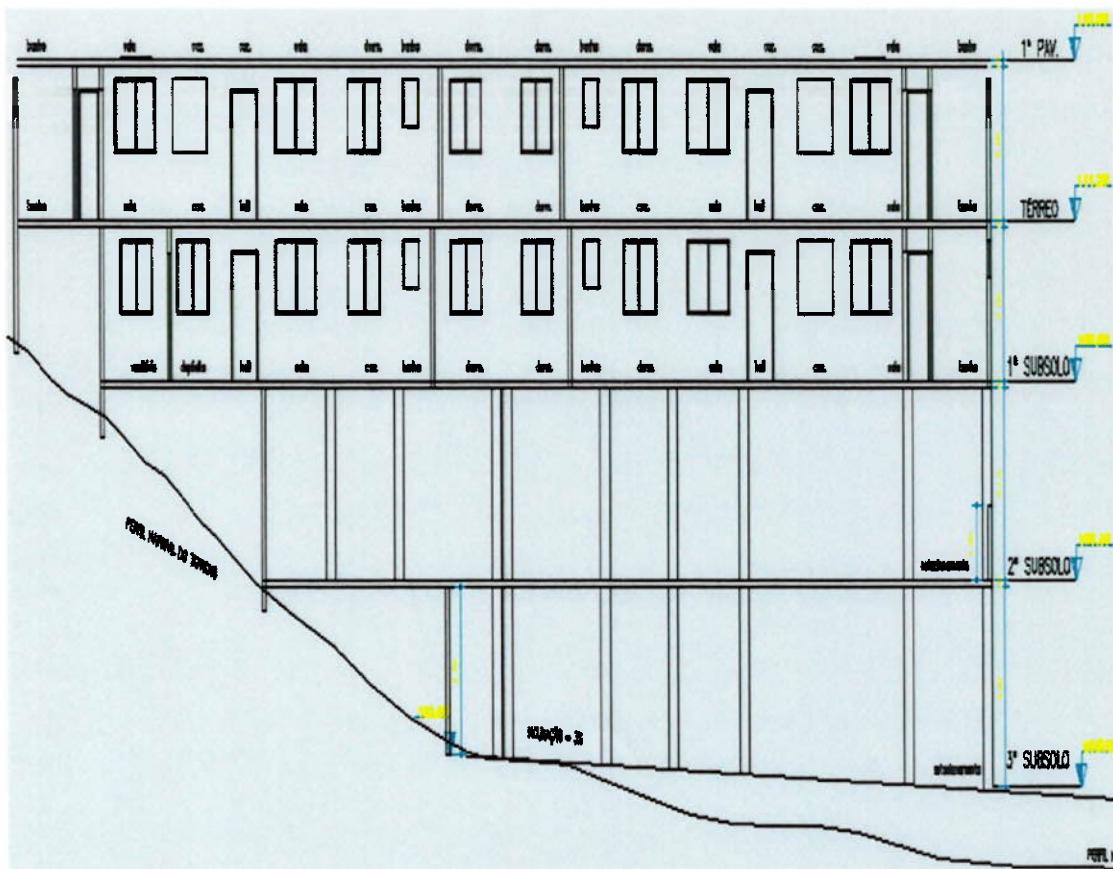
Figura 3 - *Corte parcial.*

O terreno no qual o empreendimento estudado se localiza possui um desnível natural de mais de 11 metros em aproximadamente 50 metros de extensão. Além da inclinação comumente encontrada na região, há um talude que ocupa aproximadamente 25% da projeção da área do terreno, que causa essa grande diferença de nível em relação à área do terreno.

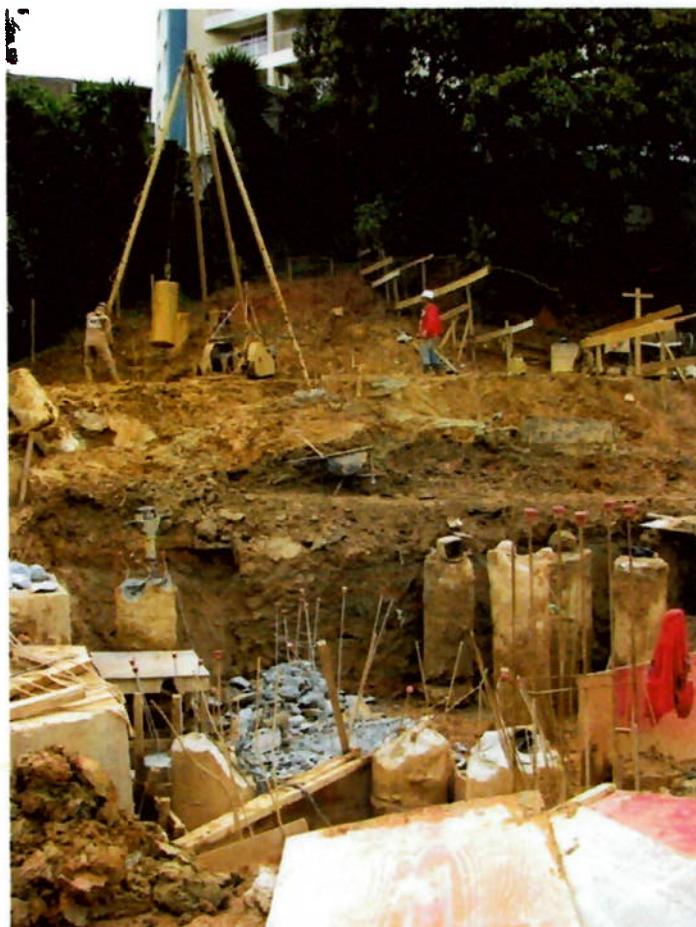
Figura 4 - *Obra em talude.*

Pela configuração do terreno, houve a necessidade da execução do gabarito de marcação dos eixos da obra em diferentes níveis. Um gabarito feito dessa maneira facilita a ocorrência de erros na locação dos eixos devido aos desvios acumulados nesses diferentes níveis. Outro agravante dessa situação é que muitas vezes os eixos apresentam distâncias entre si menores de 3 cm.

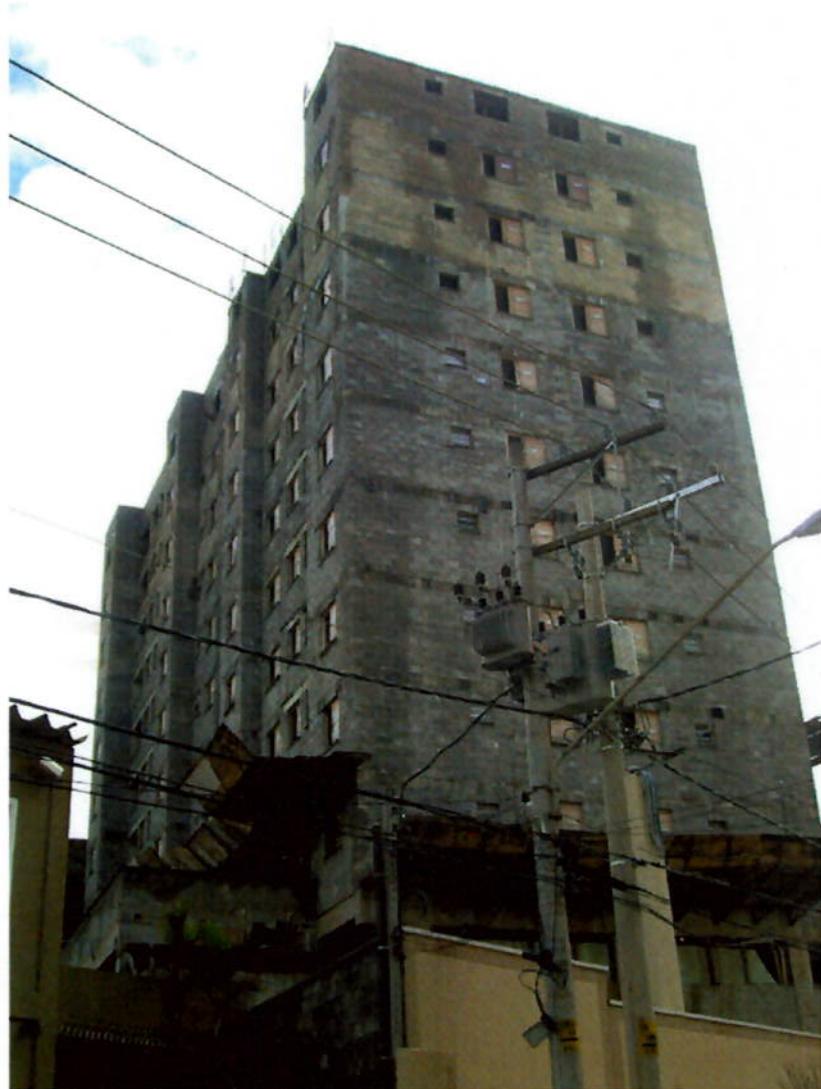
Figura 8 - *Torre única.*

O projeto era composto por uma única torre, fazendo com que existisse apenas uma frente de serviços na obra, ou seja, se houvesse algum imprevisto na torre, por exemplo, avaria no elevador de carga ou atraso de uma determinada equipe em algum serviço, acabava atrasando a produção da obra como um todo. A única alternativa quando isso acontecia era atacar as áreas externas, mas assim alterava-se totalmente o planejamento inicial.

Esses serviços externos não estavam negociados com os empreiteiros fazendo com que o custo de execução ficasse mais alto ou até mesmo que os funcionários, que são na sua maioria tarefeiros e trabalhavam por produção, não aceitassem essas condições e deixassem a obra. Além disso, os que aceitavam esse trabalho nas áreas externas tinham que interromper esses serviços iniciados

quando as frentes de trabalho na torre eram liberadas novamente. Gerando assim um alto custo na execução das áreas externas e com alto índice de re-serviços.

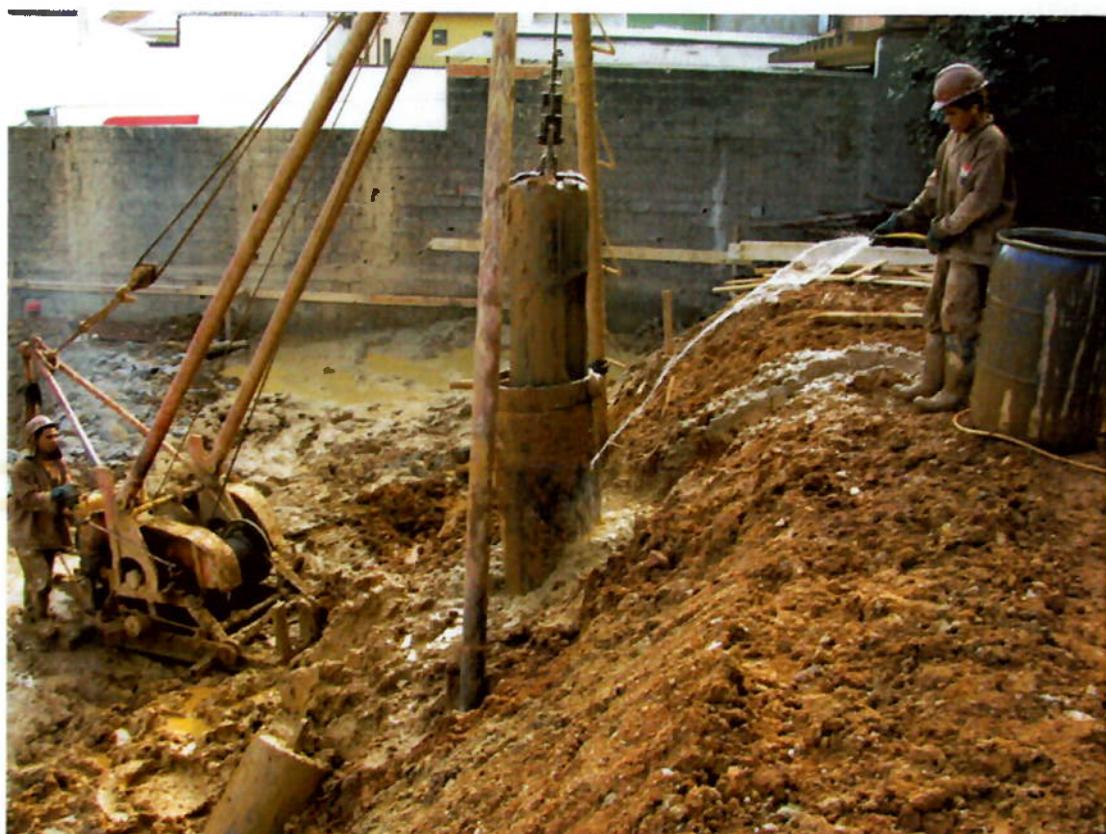
Figura 9 - Execução de estaca Strauss.

Em função das condições do terreno, a solução definida pelo consultor para execução das fundações foi em estacas Strauss cuja execução é complexa e lenta, o que já confronta com as características normais para esse tipo de obra (alvenaria estrutural).

Entretanto essa solução trouxe alguns transtornos à obra, pois gerou uma grande quantidade de lama durante sua execução o que tornou os serviços que foram executados na sequência, como vigas baldrame e blocos, mais difíceis e lentos. Isso acabou desmotivando a equipe à frente desses serviços, pois, por diversas vezes, mesmo realizando as escavações das valas manualmente, a equipe ficava sem frente de trabalho. Os operários também eram obrigados a trabalhar na lama, deixando-os mais cansados e com uma produtividade menor. Além disso, a produtividade máxima não passava de duas estacas por dia. Esses fatores geraram um custo inicial não previsto e um atraso na etapa de fundações, tendo impacto no decorrer da obra.

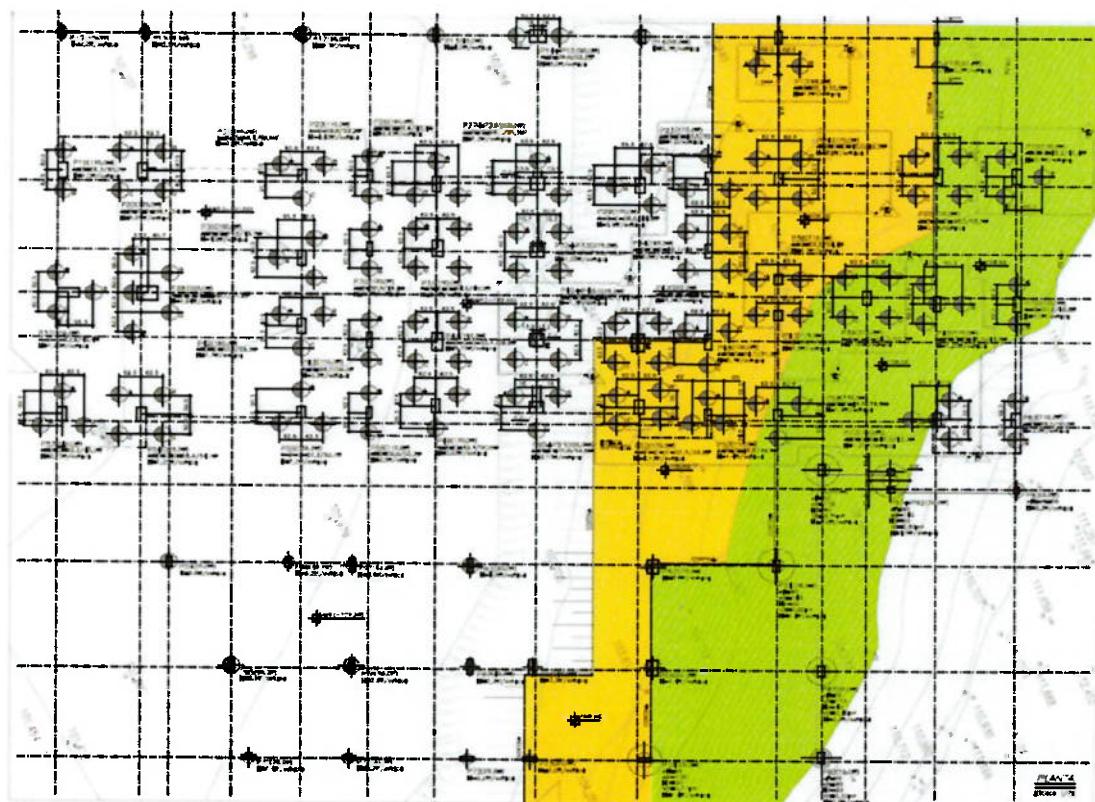
*Figura 10 – Planta de cargas de fundações.*

O principal fator que foi levado em conta para utilização de tipo de estaca foi o desnível do terreno. As estacas partiram de mais 50 diferentes cotas do terreno e ainda tinham mais de 30 cotas de arrasamento diferentes. Houve a necessidade da execução de dois platôs, com material importado, em diferentes momentos, para execução das estacas em trechos inclinados sobre taludes, material esse que teve que ser retirado, também em diferentes momentos.

*Área laranja – 1º nível de platô. Área verde – 2º nível de platô.*

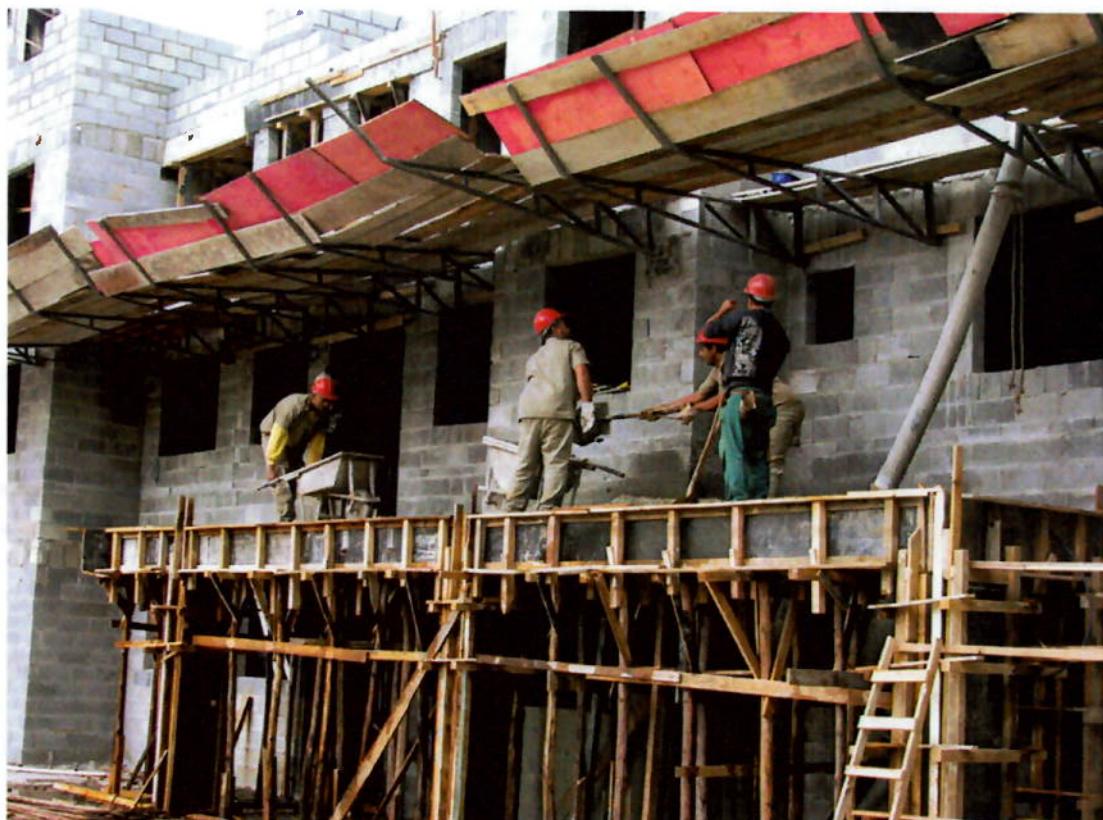
Figura 14 - Execução de peça em concreto armado e alvenaria estrutural.

A mão de obra que geralmente presta serviços de carpintaria e armação para o tipo de obra estudada, em alvenaria estrutural, está acostumada a estruturas bem mais leves e simples, tendo certa dificuldade em executar essa etapa no prazo planejado, tornando outra etapa mais lenta e cara do que o usualmente alcançado.

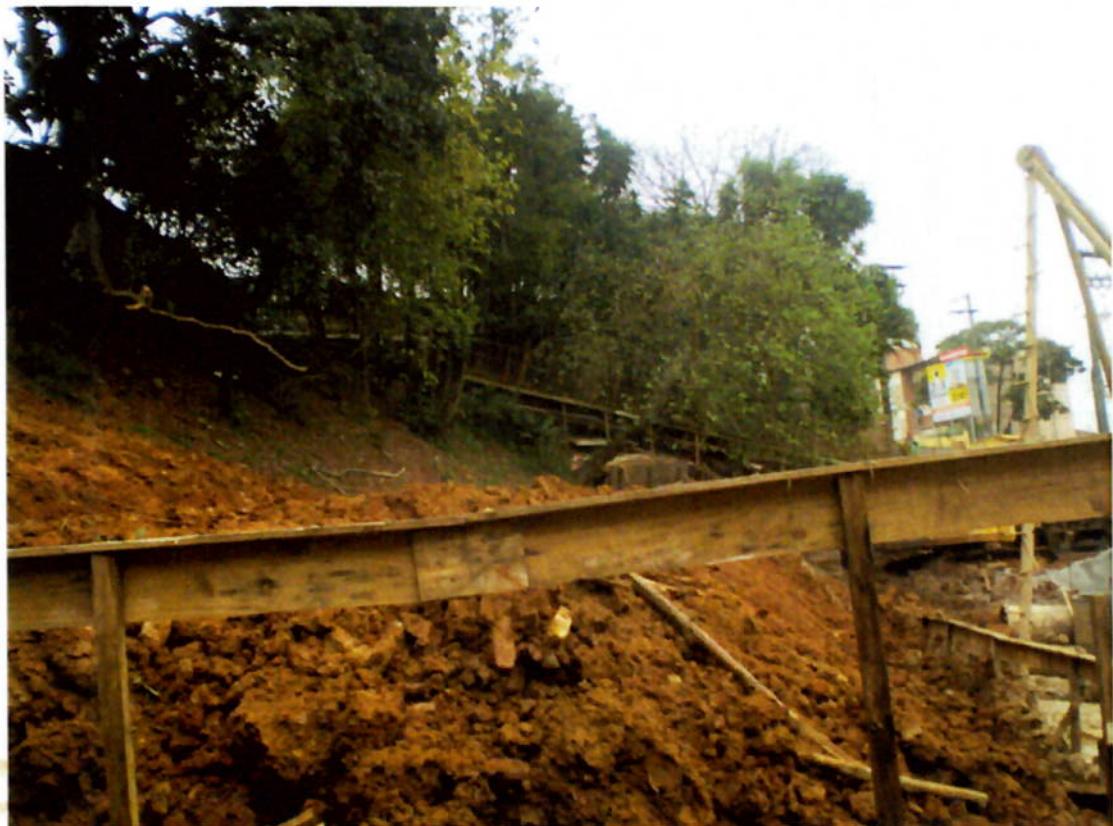
Figura 15 - *Talude arborizado.*

O terreno onde o empreendimento da obra estudada está situado possui muitas árvores que, inicialmente seriam todas mantidas. Porém, com o andamento da obra, houve a necessidade da retirada de duas, sendo que uma delas impedia a execução de uma estaca, desencadeando o atraso de uma laje inteira, bem como um setor (asa) da alvenaria estrutural.

Essa árvore estava posicionada em uma das extremidades da projeção da edificação e nem o topógrafo foi capaz de verificar com antecedência que ela iria impossibilitar a execução da estaca posicionada ao seu lado. Na etapa da execução das estacas, naquele nível em que se encontrava, foi constatada tal interferência e a obra teve que aguardar aprovação do Departamento de Parque e Áreas Verdes (DEPAVE) para então poder cortar a árvore (180 dias). Depois do corte realizado, teve-se que retirar sua raiz principal manualmente, em função do local em que se encontrava. Efetuado esse destocamento, foi executado um tubulão telescópico com manilhas em concreto armado. Decisão essa tomada pelo consultor.

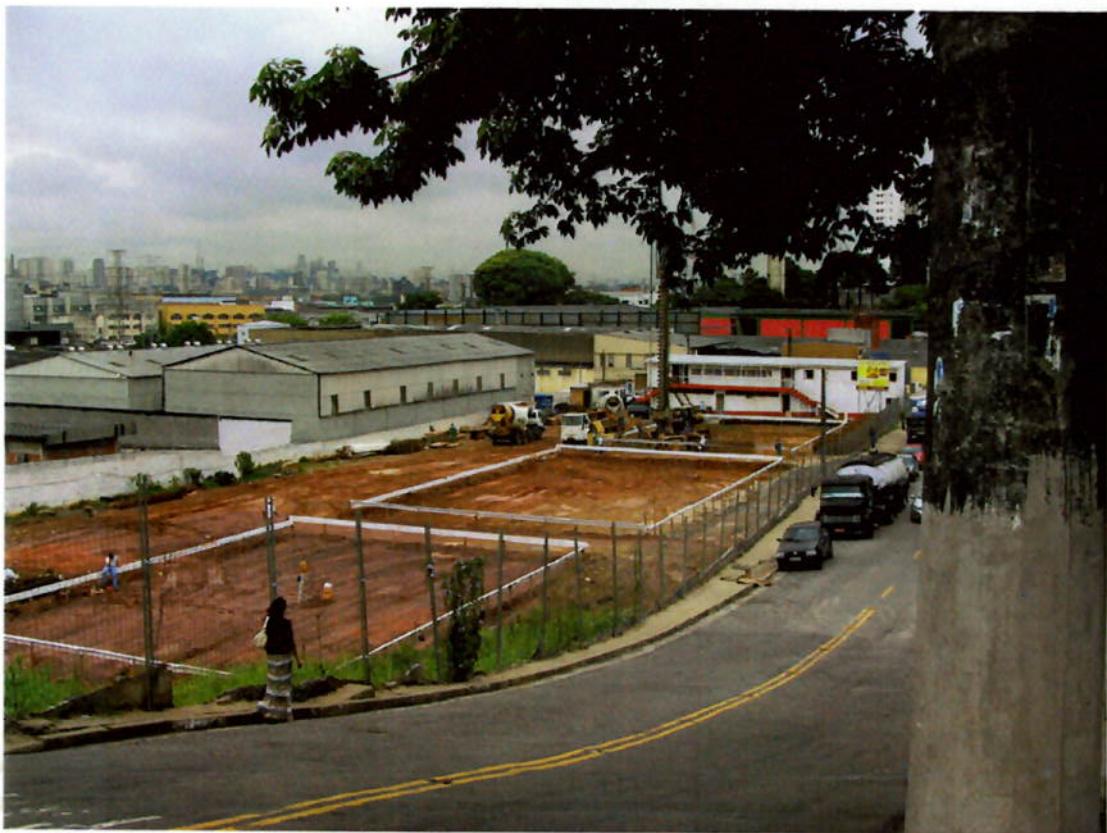
*Figura 20 - Lançamento no terreno da frente.*

Agravando essa situação, uma construtora concorrente lançou um empreendimento do outro lado da rua da obra estudada, num terreno plano. São três torres, no mesmo processo construtivo, com elevadores cremalheira e guindastes para transporte vertical, aumentando a velocidade e facilitando a produção, atraindo assim empreiteiros e profissionais tarefeiros realmente comprometidos com a obra. Desestimulando ainda mais os funcionários que atuaram na obra do estudo de caso mesmo com os preços compatíveis com os da obra vizinha e que já estavam acima do valor da tabela da empresa.

Isso fez com que os empreiteiros que se dispunham a executar os serviços não fossem tão idôneos, além de apresentarem uma qualidade administrativa e de suas equipes de produção muito ruins. Ou, quando se tratava de um empreiteiro parceiro da empresa ou do engenheiro, até aceitava executar alguma frente, mais no intuito de ajudar do que de tirar algum lucro, porém disponibilizava para isso equipes formadas por profissionais despreparados e que ainda assim não tinham o menor comprometimento com os serviços.

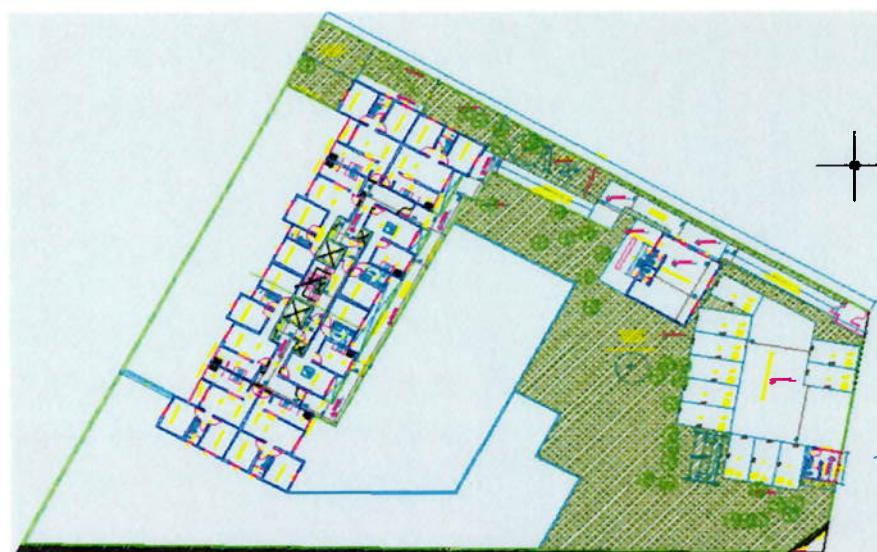
*Figura 21 - Projeção das áreas construídas.*

Outro ponto importante se refere à área de cada uma das quatro lajes de estacionamento, que possuem projeções diferentes entre si e também da projeção do prédio. Isso dificulta a percepção, durante a etapa de locação da obra, de qual ponto de fundação pertence ao corpo do prédio e o qual é do pilotis.

O desnível do terreno aliado as projeções diferentes dos pavimentos, fez com que a obra executasse o gabarito em diferentes níveis, propiciando erros acumulados a cada gabarito e obrigando a locação de alguns pontos exclusivamente pela topografia, sem a conferência com o gabarito.

Em terrenos com essas características topográficas, se faz necessário uma compatibilização prévia entre o projeto estrutural e o arquitetônico para se evitar falhas nos afastamentos mínimos exigidos pela prefeitura.

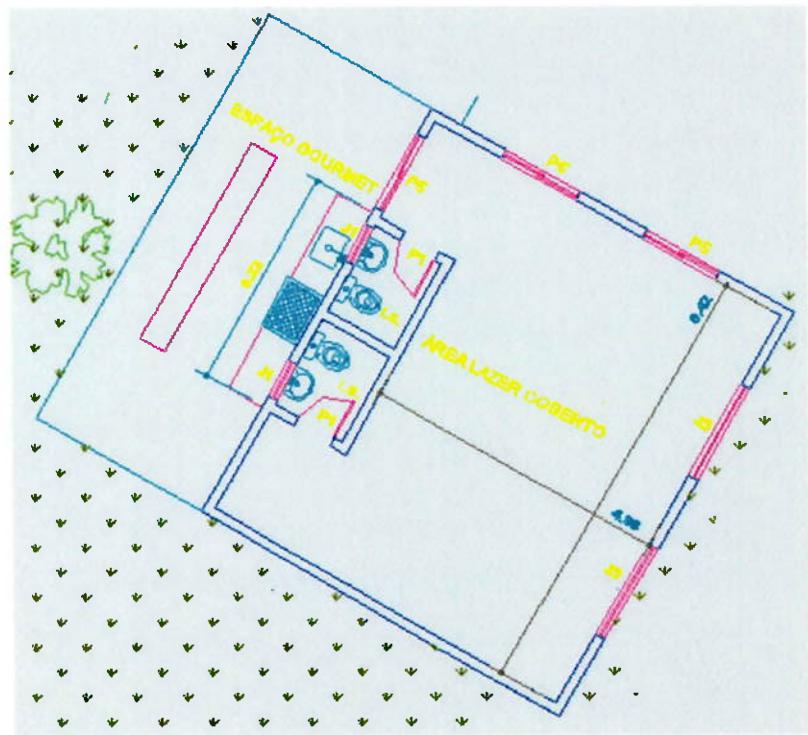
Figura 25 - Posição inicial espaço gourmet.

O posicionamento do espaço gourmet no projeto arquitetônico ficaria sobre um trecho muito íngreme do talude então foi alterada sua locação para evitar a utilização de um caixão perdido e pilotis apenas para esse ambiente.

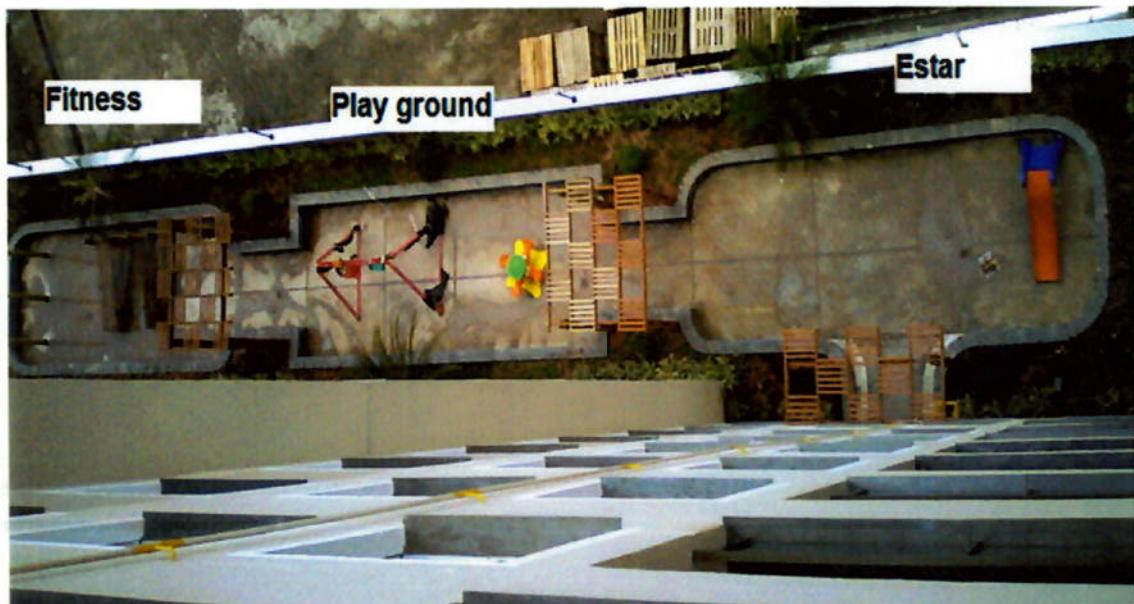
Figura 27 - Ambientes criados pela obra.

A área prevista para o playground e fitness também era indicada no trecho em talude. Como solução para isso, a obra aproveitou uma área ajardinada para estabelecer tais ambientes.
