**ESTADO DE CONSERVAÇÃO DOS  
MONUMENTOS DA CIDADE DE SÃO PAULO**

**ARANDA CALIÓ DOS REYS**

**MONOGRAFIA DE TRABALHO DE FORMATURA  
(TF-2006/05)**

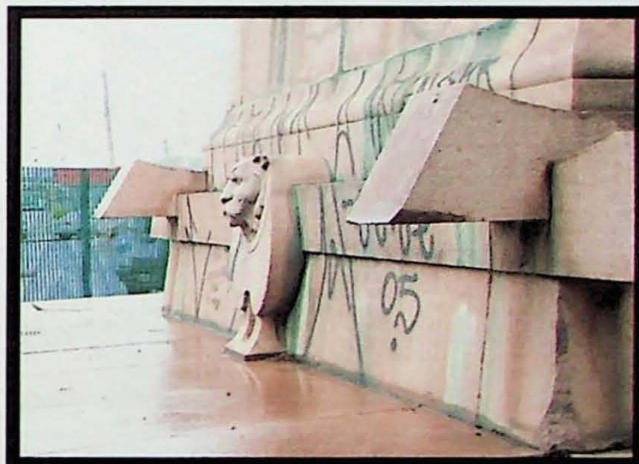
**Figura 4.** Lateral esquerda da obra: pichada e manchas verdes. Quina quebrada, na porção direita inferior da foto.

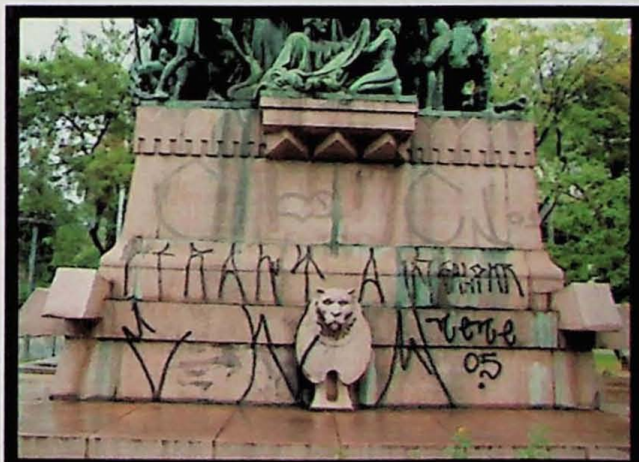
**Figura 6.** Base pichada e com deposição superficial de carbonato de cobre.

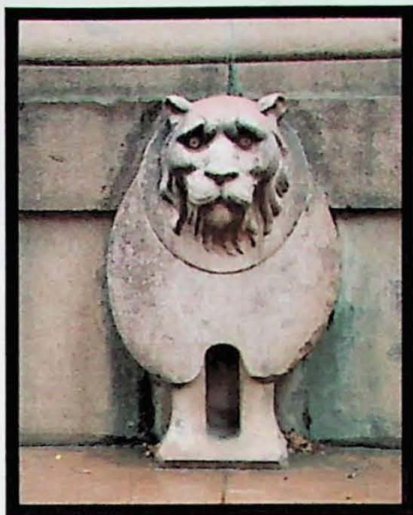
**Figura 7.** Leoa com manchas escuras, devido à maior umidade dada a presença da árvore que encobre a luz solar.

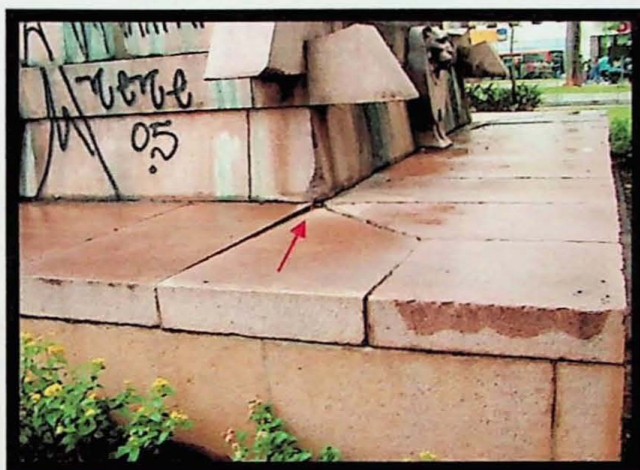
**Figura 9.** Problemas de recalque da estrutura do monumento.

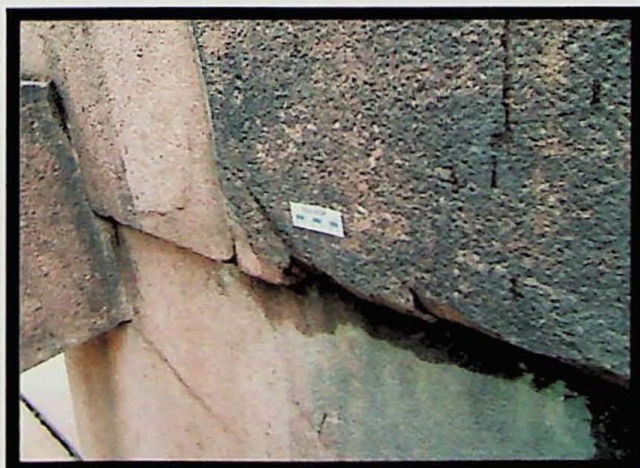
**Figura 11.** Base de granito com deposição superficial; quina quebrada e fraturada.

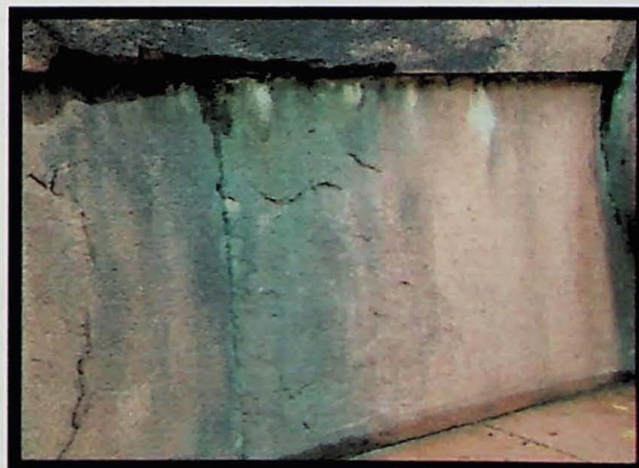
**Figura 12.** Granito com escamação; e mancha verde, devido à lixiviação do bronze.

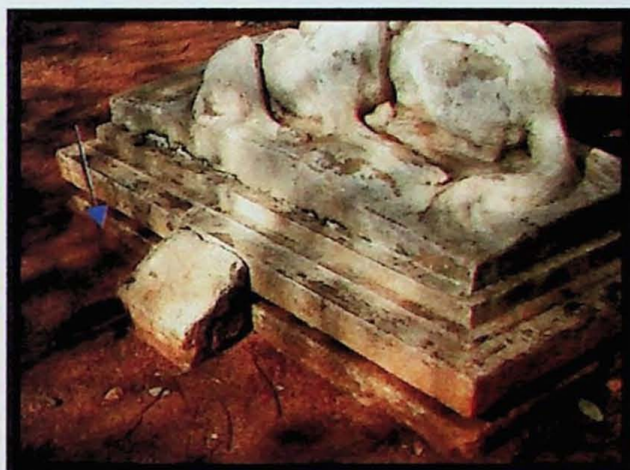
**ESTADO DE CONSERVAÇÃO:** O estado de conservação é péssimo. O cão maior, a mãe, está sem as orelhas e os olhos. Na orelha direita notam-se duas pontas de ferro. A obra está pichada com caneta preta. As patas da mãe apresentam rachaduras. Na limpeza, a obra foi caiada. Atualmente, a caiagem está descascando, com marcas da brocha utilizada na pintura. O entorno está limpo, mas falta manutenção do jardim. A base de granito apresenta lascas nas quinas. Placa de bronze foi roubada. Manchas no mármore. Rachaduras na junção entre o granito e o mármore.

**Figura 4.** Placa de bronze roubada e descascamento da caiação.

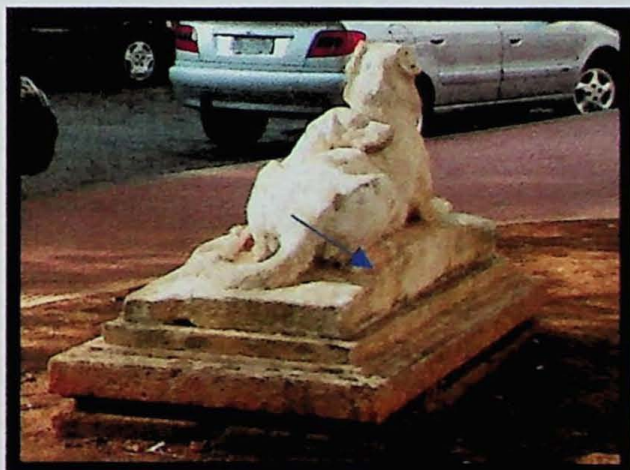
**Figura 6.** Buraco na lateral direita do movimento.

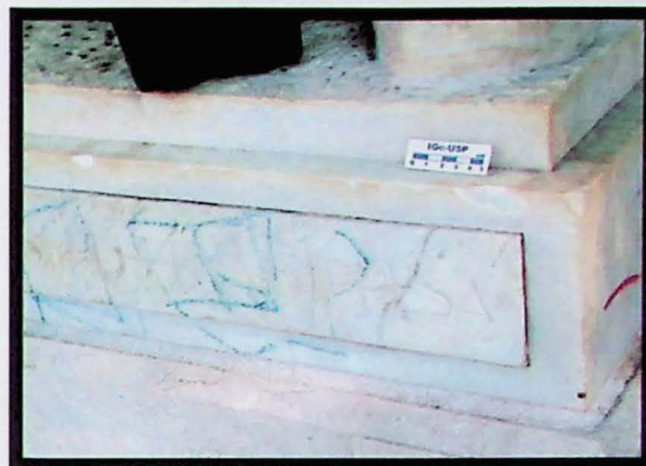
**Figura 2.** Base pichada e quinas quebradas.

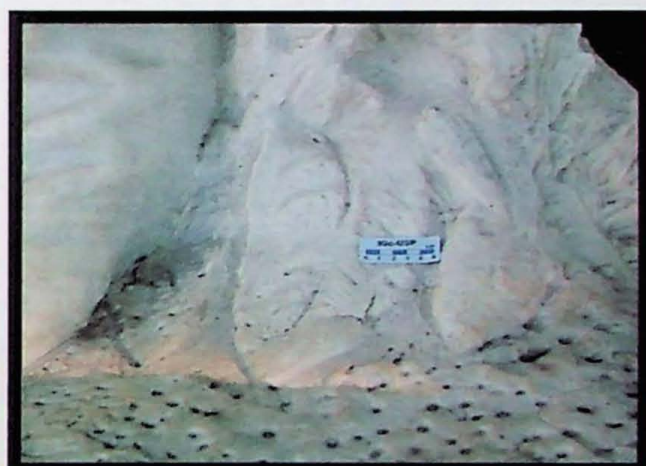
**Figura 4.** Superfície com alveolização e depósito superficial de fuligem.

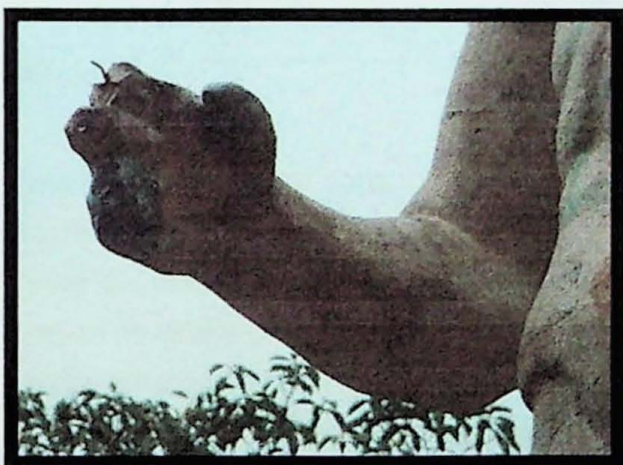
**Figura 3.** Mão direita sem os dedos. Notar a armação da estrutura exposta.

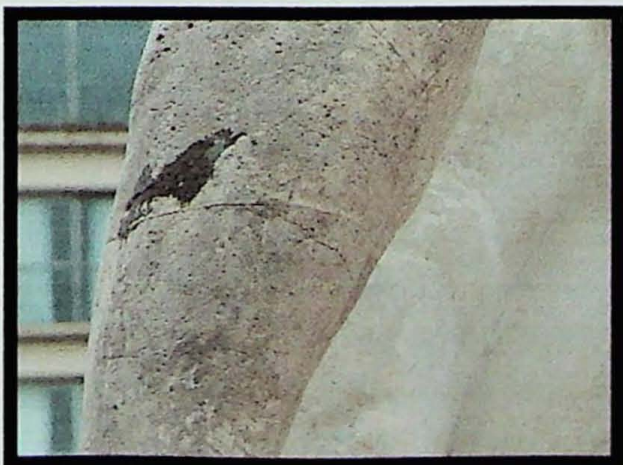
**Figura 5.** Detalhe do braço direito. Tinta descascando.

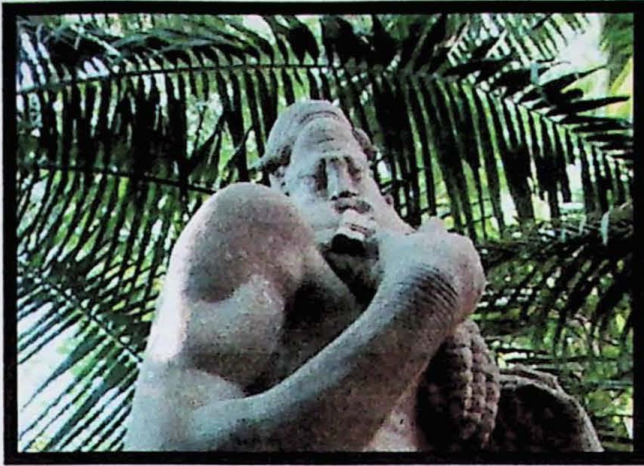
**Figura 1.** Granito em ótimo estado de conservação.

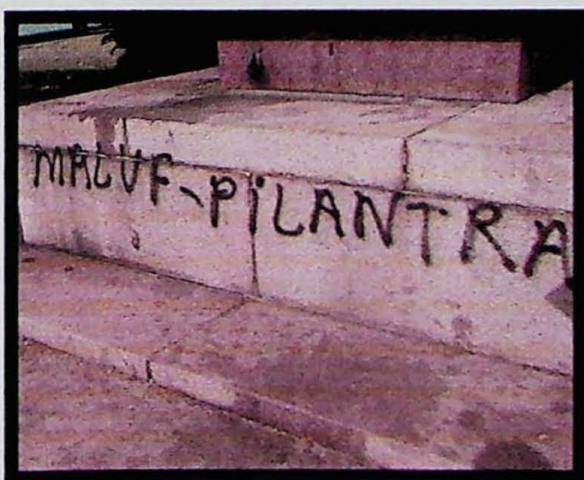
**Figura 5.** Base de granito com manchas e pichada.

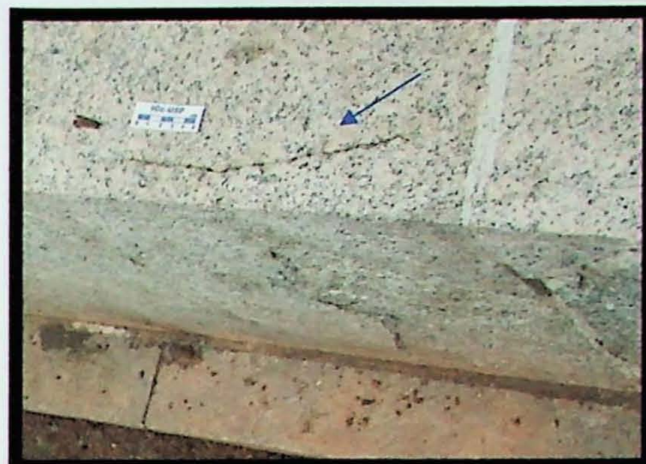
**Figura 2.** Rachadura e plaqueta no granito da base.

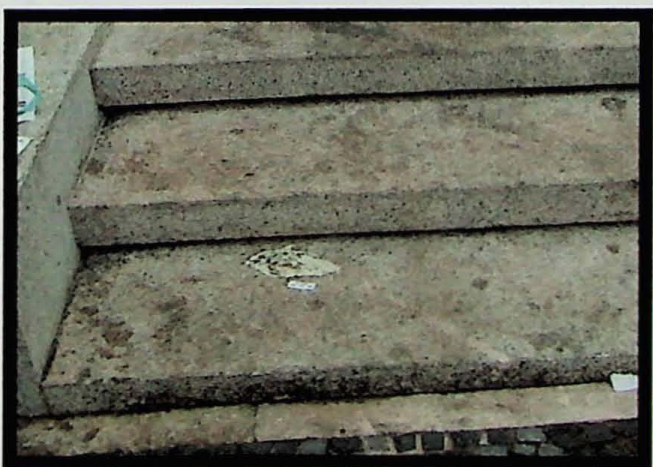
**Figura 5.** Manchas nos degraus de granito. Argamassa preenchendo lacunas.

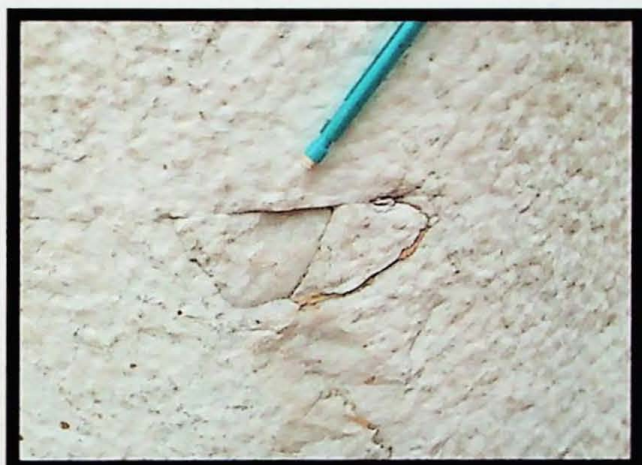
**Figura 3.** Fratura na base da obra.

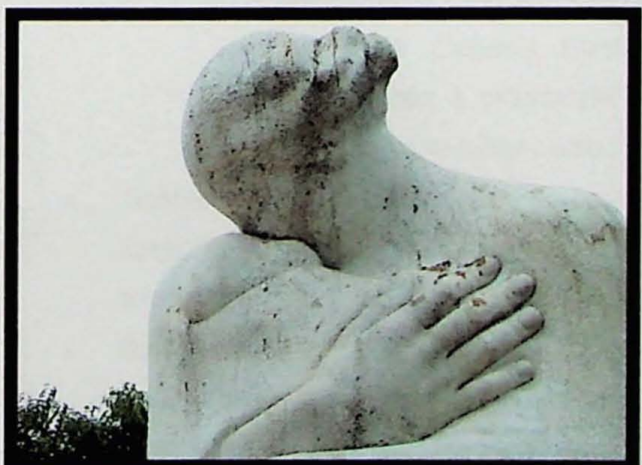
**Figura 5.** Fezes de pássaros na obra.

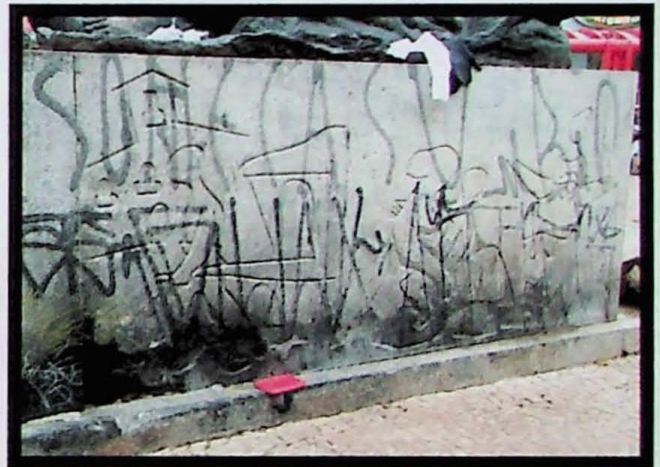
**Figura 4.** Granito desgastado pela ação da queima de velas.

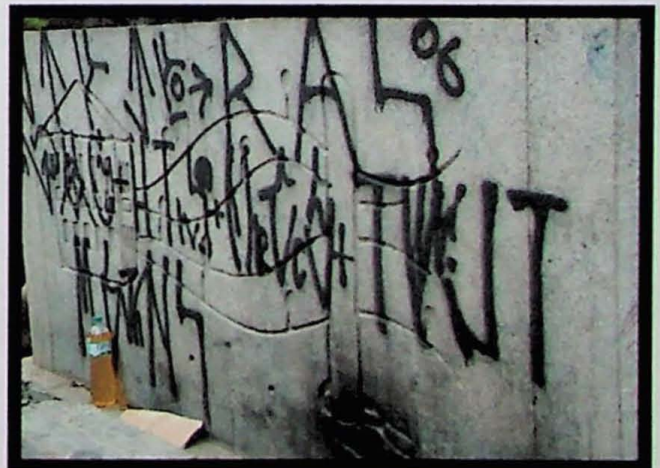
**Figura 6.** Lixo doméstico ao redor da obra; base de granito pichada com spray preto.

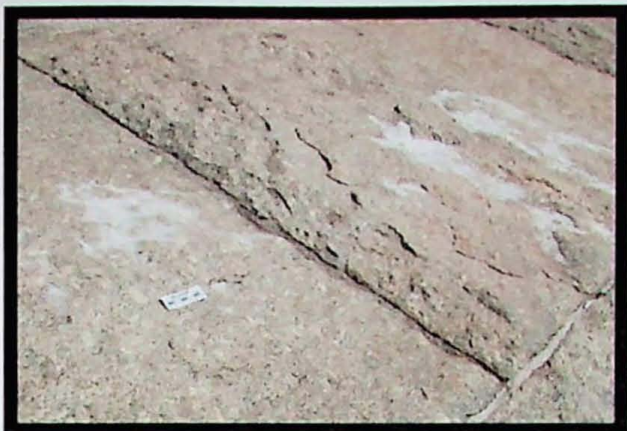
**ESTADO DE CONSERVAÇÃO:** Estado geral, muito bom. Vegetação entre rejuntas mal feitos (um sobre outro). Base com pequenas gotas de piche. Na lateral direita da base, verifica-se areia branca consolidada em um bloco de granito. No topo, há buracos centimétricos quadrados utilizados para fixação de equipamentos no deslocamento da obra. O granito apresenta lasca e fratura. Ao longo do monumento, encontra-se argamassa usada para reparar pequenos defeitos. Dada a intensa circulação de pessoas sobre a obra, percebem-se muita comida, pontas de cigarro, papelão e urina no topo do monumento. Além disto, ocorrem na obra pichações com tinta, spray, caneta hidrográfica e/ou giz de cera. O entorno é bem cuidado e limpo, já que se trata de um dos mais importantes marcos turístico da cidade.

**Figura 7.** Areia branca consolidada em um bloco de granito na lateral esquerda da obra.

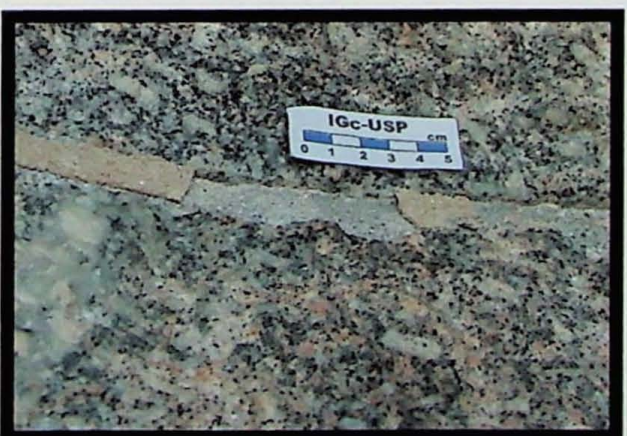
**Figura 11.** Rejunte mais "novo" descascando e expondo o mais "antigo".

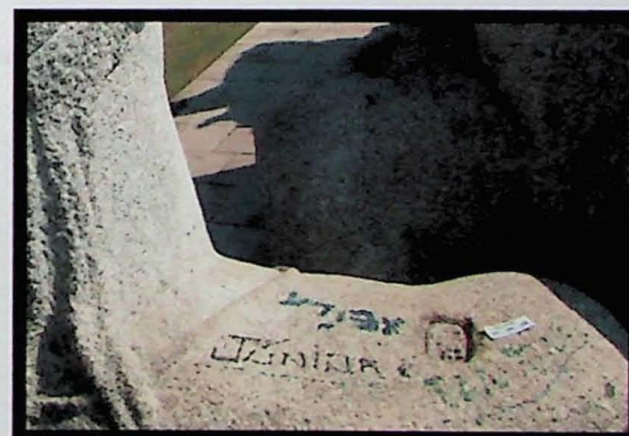
**Figura 12.** Pichação com tinta no topo do monumento.

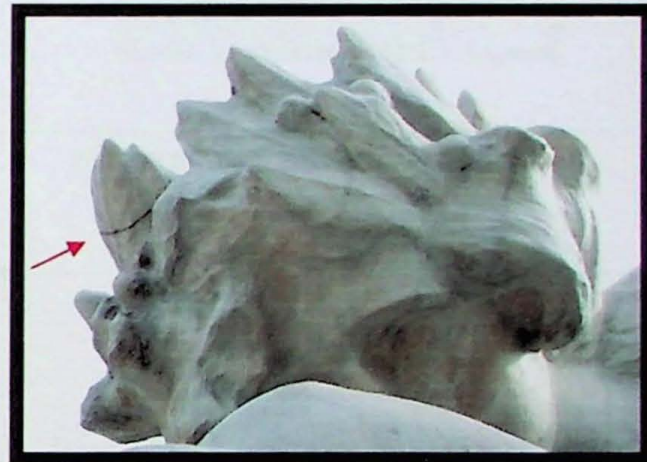
**Figura 4.** Cabelo colado na restauração.

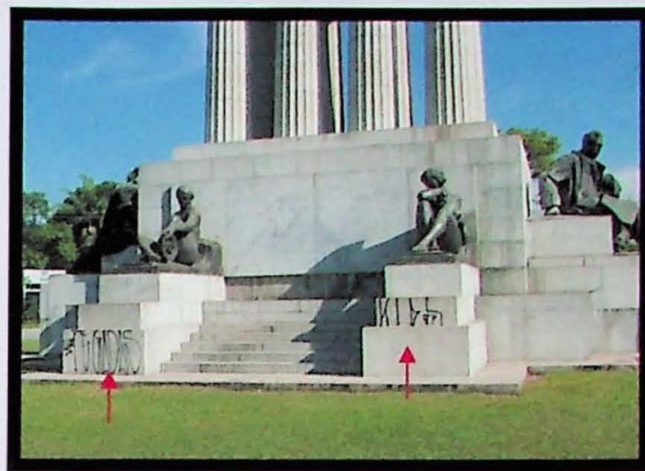
**Figura 8.** Base pichada com spray preto.

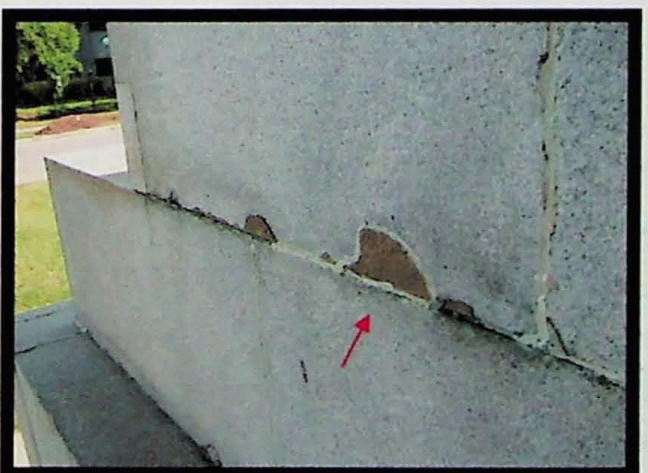
**Figura 11.** Argamassa usada grosseiramente na reparação de lacunas.

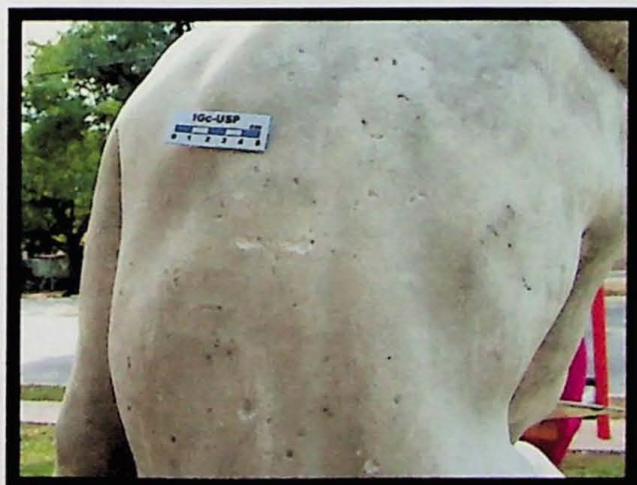
**Figura 5.** Feições alveolares (intemperismo) e pequenas depressões (depredações).

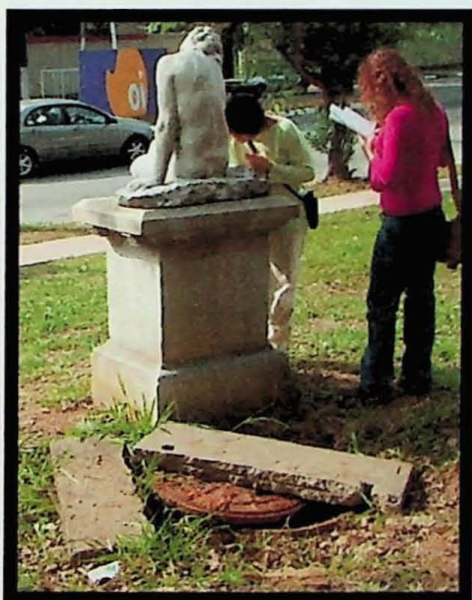
**Figura 9.** Bueiro aberto na parte posterior da obra.

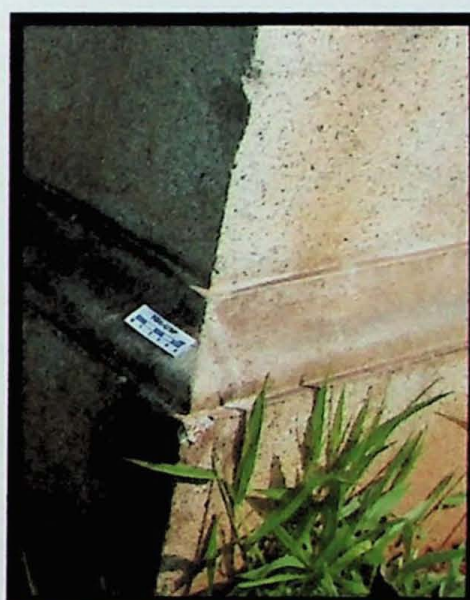
**Figura 10.** Quina da base quebrada.

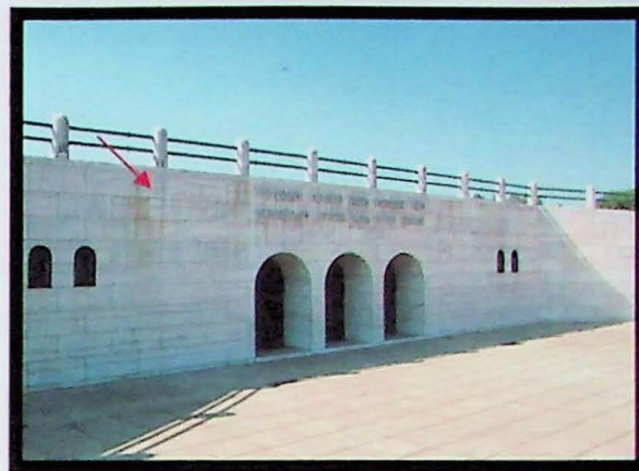
**Figura 2.** Parte externa: travertino manchado.

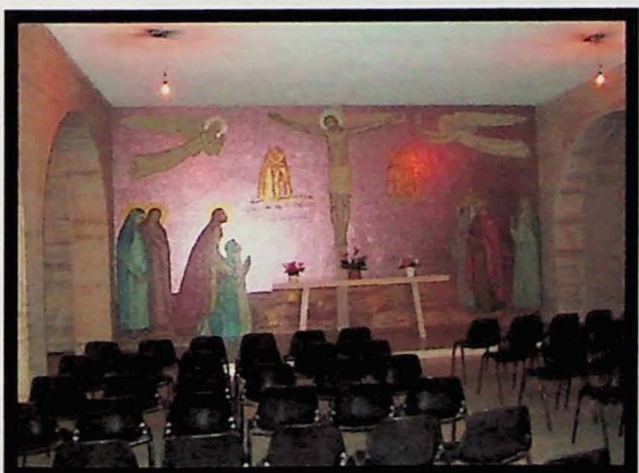
**Figura 5.** Interior da cripta: ausência de lustres nas salas.

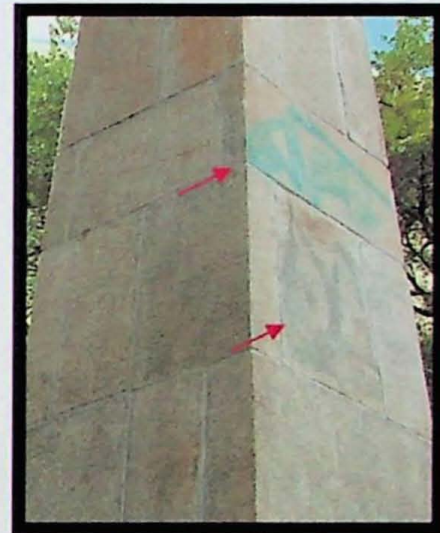
**Figura 4.** Vestígios de pichação (após limpeza), na porção intermediária da obra.

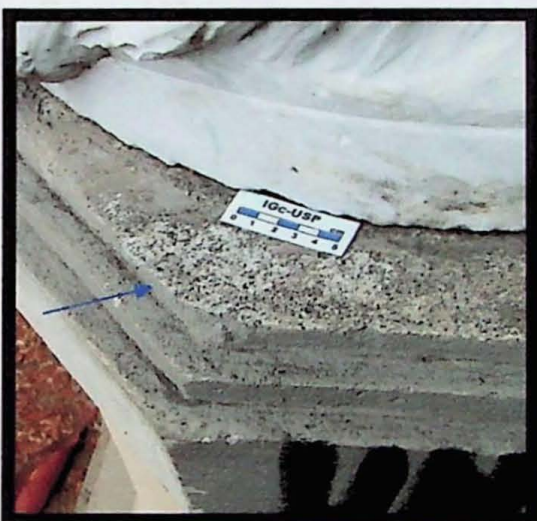
**Figura 3.** Quina quebrada da base.

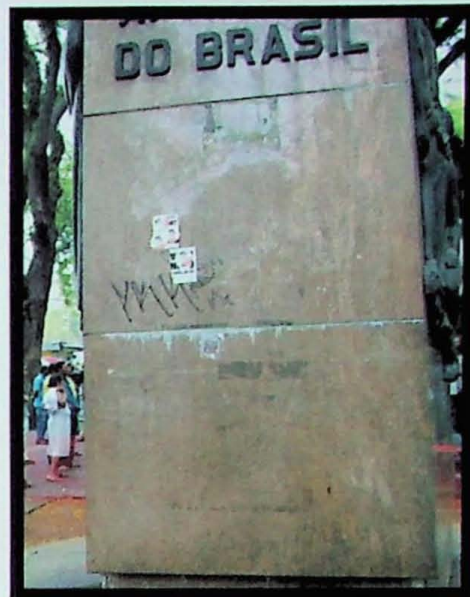
**Figura 2.** Lixiviação de argamassa do rejunte, adquirindo coloração esverdeada.
