O CASO DA BOATE KISS: PASSADOS SEIS ANOS, UMA ANÁLISE  
DAS CAUSAS E CONSEQUÊNCIAS

Monografia apresentada à Escola Politécnica  
da Universidade de São Paulo para a  
obtenção do título de Especialista em  
Engenharia de Segurança do Trabalho

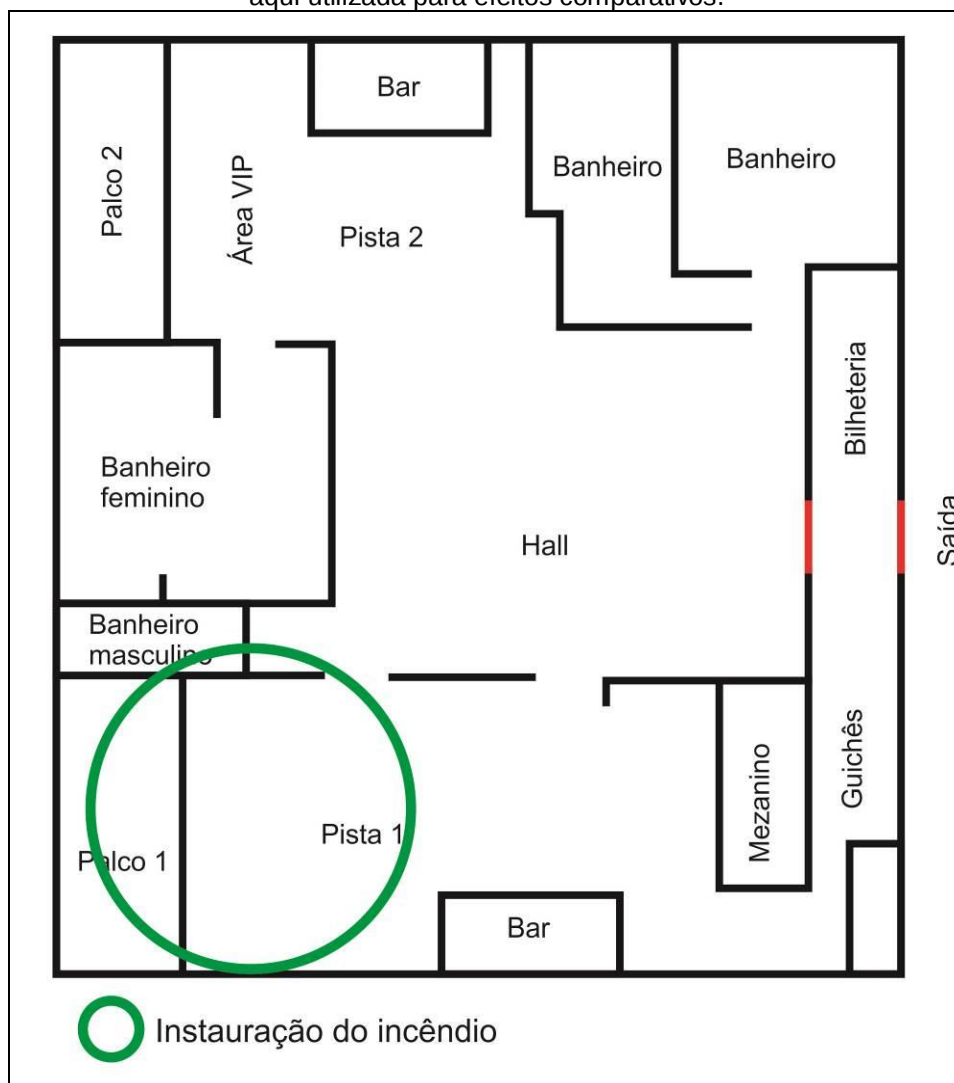
Figura 8 – Planta baixa da Boate Kiss conforme proposto por Silva; Scholl e Adamatti (2017), aqui utilizada para efeitos comparativos.

A planta apresentada na figura anterior difere de outras fontes consultadas, inclusive Loutfi (2015) e Silva; Scholl e Adamatti (2017), essa última utilizada como base para a Figura 8. Observa-se, na comparação entre figura a seguir e a anterior, a inversão entre as pistas e palcos, bem como a alteração do ponto de instauração do incêndio.

Fotos apresentadas por Mocada (2013) e por Oliveira (2013) mostram estrutura pouco divergente da planta oficial, com inversão entre os palcos e áreas reservadas nas duas pistas, bem como outras diferenças pontuais, porém não confirmando a estrutura apresentada por Loutfi (2015) e Silva; Scholl e Adamatti (2017). Para a presente monografia, optou-se pela utilização do projeto original por se tratar de documento oficial presente nos autos do processo (CREA, 2013), igualmente não

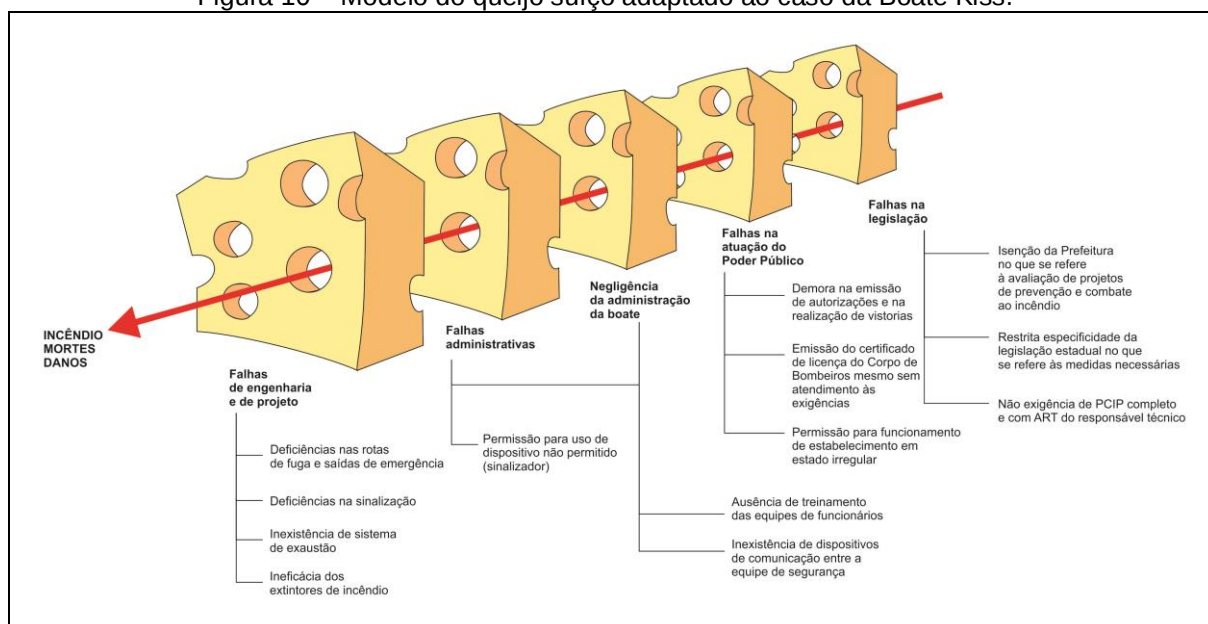
Figura 10 – Modelo do queijo suíço adaptado ao caso da Boate Kiss.

Assim, conclui-se por uma sucessão de falhas administrativas e de engenharia, as quais não apenas permitiram o incêndio como também contribuíram para os totais de vítimas, alinhando com o proposto por Loutfi (2015) e Arbex (2018). Salienta-se que, em uma situação tipo (casos gerais), tal sucessão de falhas não implica necessariamente em uma dependência entre os diferentes atores (legislação, Poder Público e administração), podendo os eventos se manifestarem na presença de uma ou mais das falhas listadas. Autores como CREA (2013), Loutfi (2015), Acosta *et al.* (2016), Rio Grande do Sul (2016) e Alvares *et al.* (2016) apresentam evidências que permitem avaliar a coexistência de todos os fatores no incêndio da Boate Kiss. As referidas falhas, devidamente evidenciadas na literatura, são aqui ilustradas de forma esquemática na Figura 10, contemplando o modelo do queijo suíço.

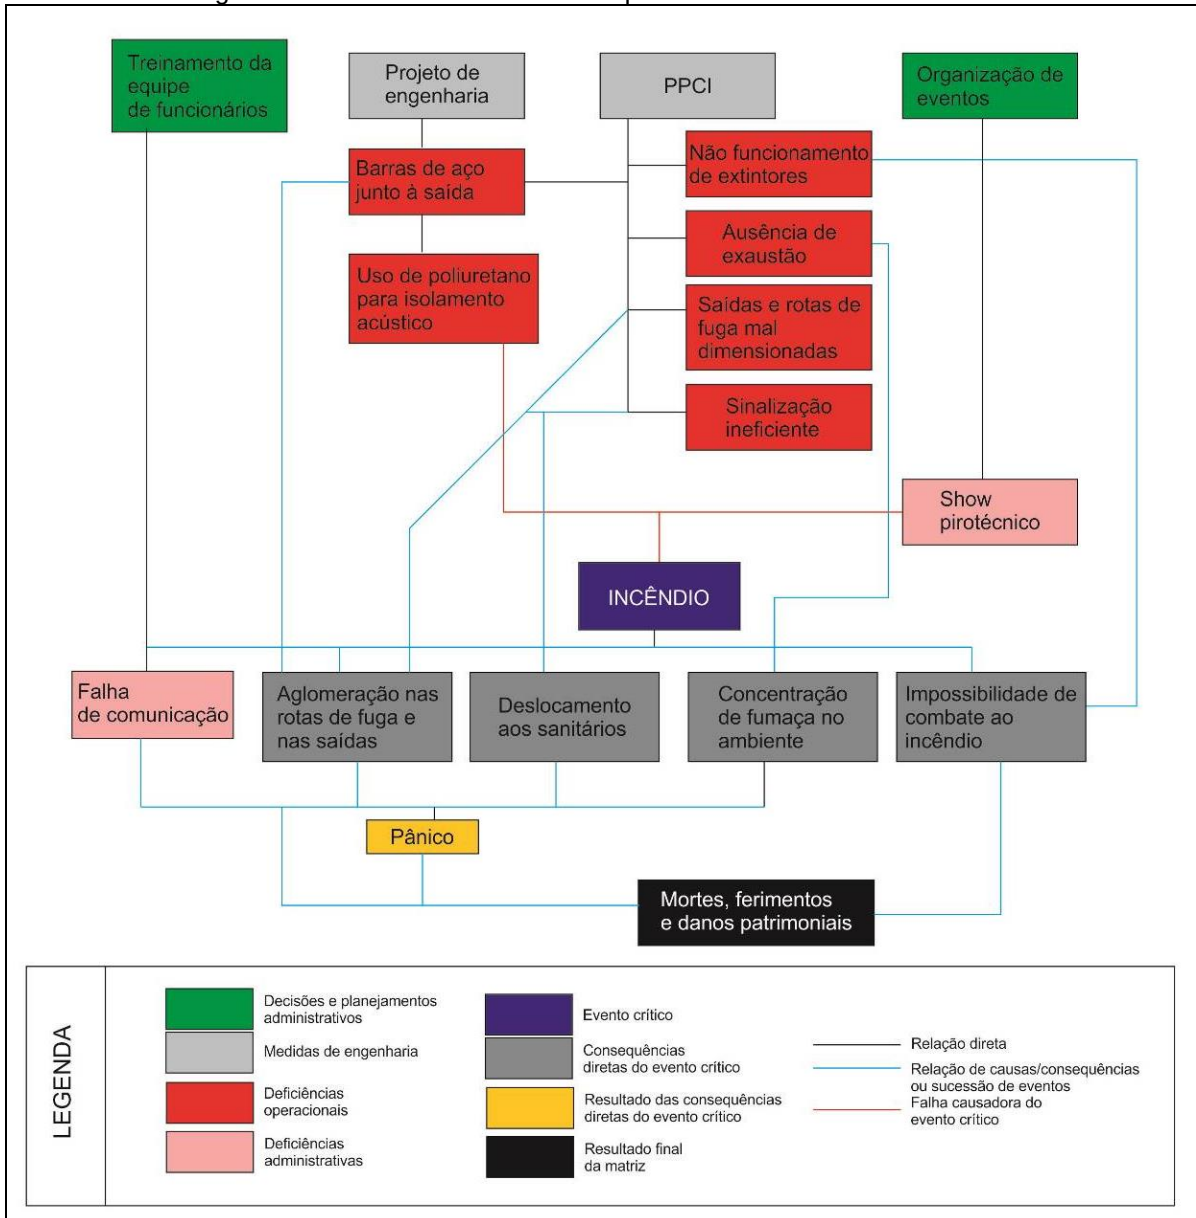
Figura 11 – Matriz de causas/consequências e sucessão de eventos.

A matriz vertical específica apresentada na Figura 11 condensa e simplifica a visualização das causas e consequências listadas em toda a bibliografia, bem como resume a sucessão de eventos desencadeados no incêndio da Boate Kiss, corroborando as conclusões de Saldanha (2013), Loutfi (2015) e Rio Grande do Sul (2016).

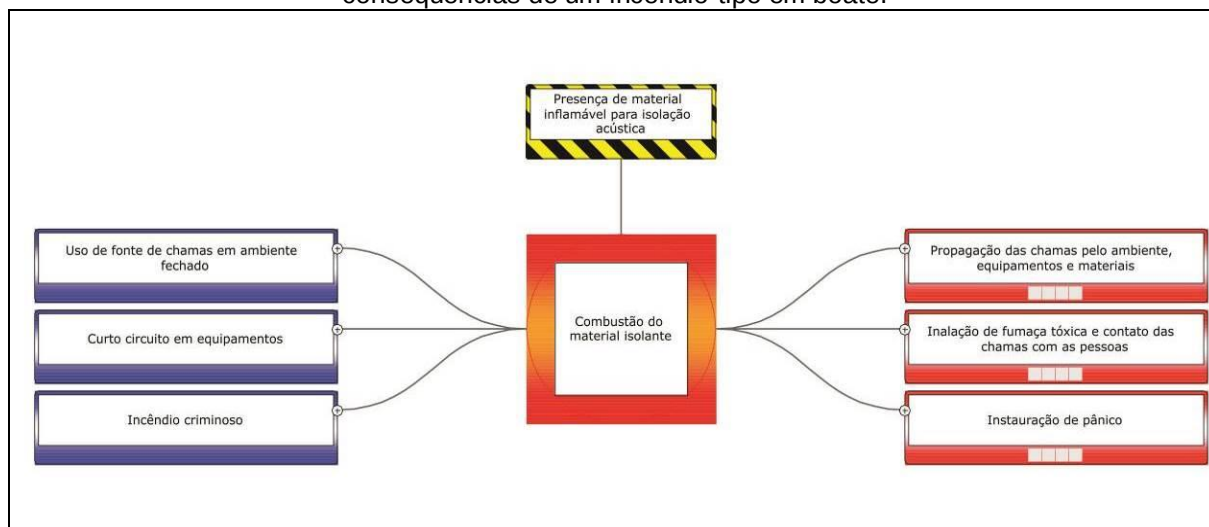
Figura 12 – Diagrama BTA parcial, com apresentação da condição perigosa, evento crítico, falhas e consequências de um incêndio-tipo em boate.

A Figura 12 apresenta uma seção simplificada do BTA, apresentando a condição perigosa, evento crítico, falhas e consequências de um incêndio-tipo em boates.

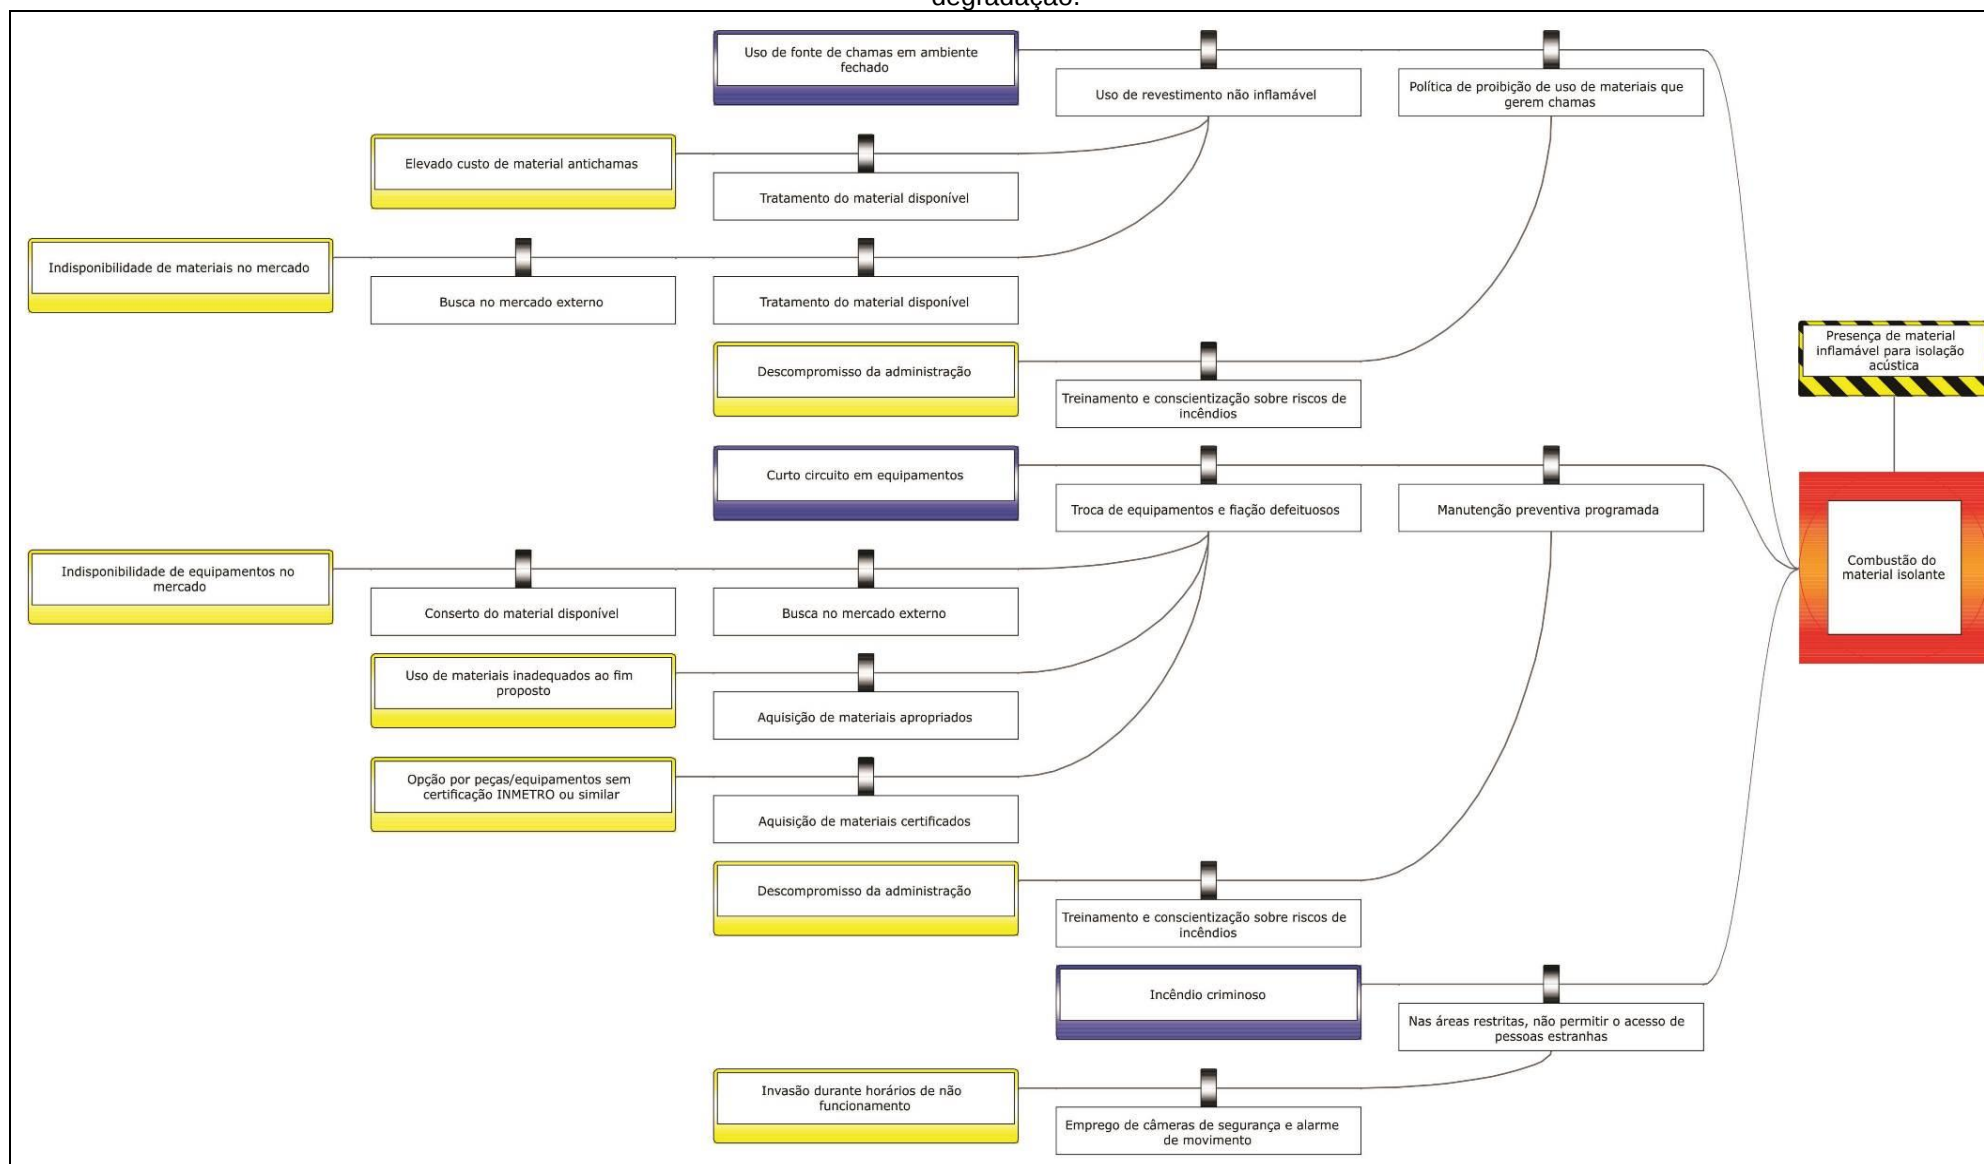
Figura 13 – Diagrama BTA parcial, com apresentação da condição perigosa, evento crítico, falhas, controles preventivos, fator de degradação e controle dos fatores de degradação.

A Figura 13 apresenta a sequência completa de falhas, detalhando os controles preventivos, fator de degradação e controle dos fatores de degradação. Os controles atribuídos a cada falha estabelecem, basicamente, medidas de engenharia relacionadas ao uso de materiais resistentes ao fogo e à definição de políticas de manutenção de equipamentos e treinamento de pessoal. Os referidos controles apresentam fatores de degradação via de regra relacionados aos custos de materiais, à indisponibilidade no mercado e ao descompromisso da administração, os quais, por sua vez, são passíveis de serem controlados por campanhas de conscientização e treinamento de pessoal.

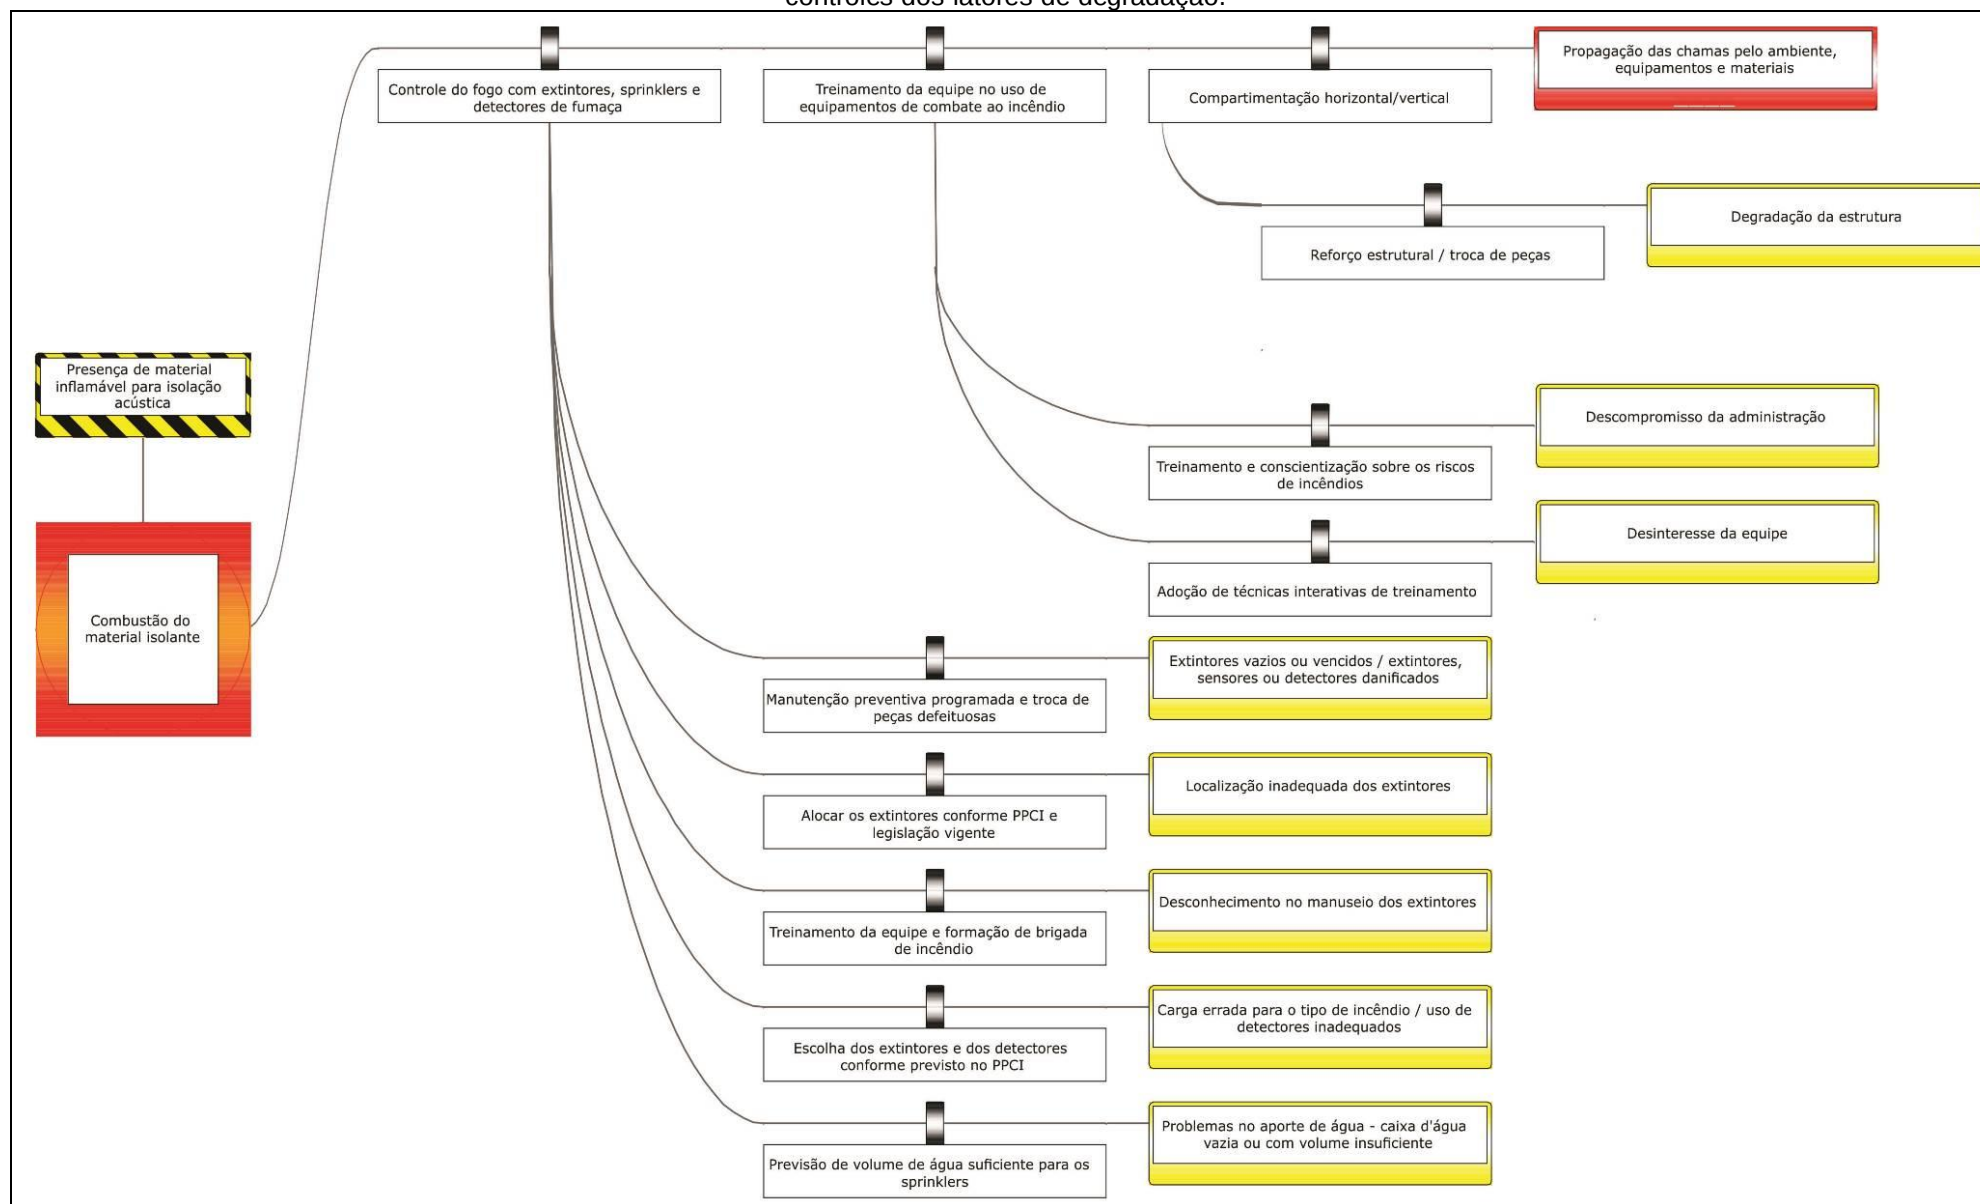
Figura 14 – Diagrama BTA parcial, com apresentação da condição perigosa, evento crítico e consequência 01, com os controles de recuperação, fatores de degradação e controles dos fatores de degradação.

A Figura 13 apresenta a análise dos controles preventivos, fator de degradação e controle dos fatores de degradação aplicáveis à consequência relacionada à propagação de chamas pelo ambiente, equipamentos e materiais. Tal consequência tem como controles preventivos associados aqueles relacionados à compartimentação do ambiente, uso de equipamentos de combate a incêndio e treinamento de equipes. Porém, apresentam fatores de degradação relacionados a danos estruturais, falta de manutenção de equipamentos, descompromisso da administração e desinteresse da equipe, todos passíveis de serem controlados mediante troca de peças defeituosas e reforço estrutural, manutenção preventiva programada e adoção de técnicas interativas de treinamento.

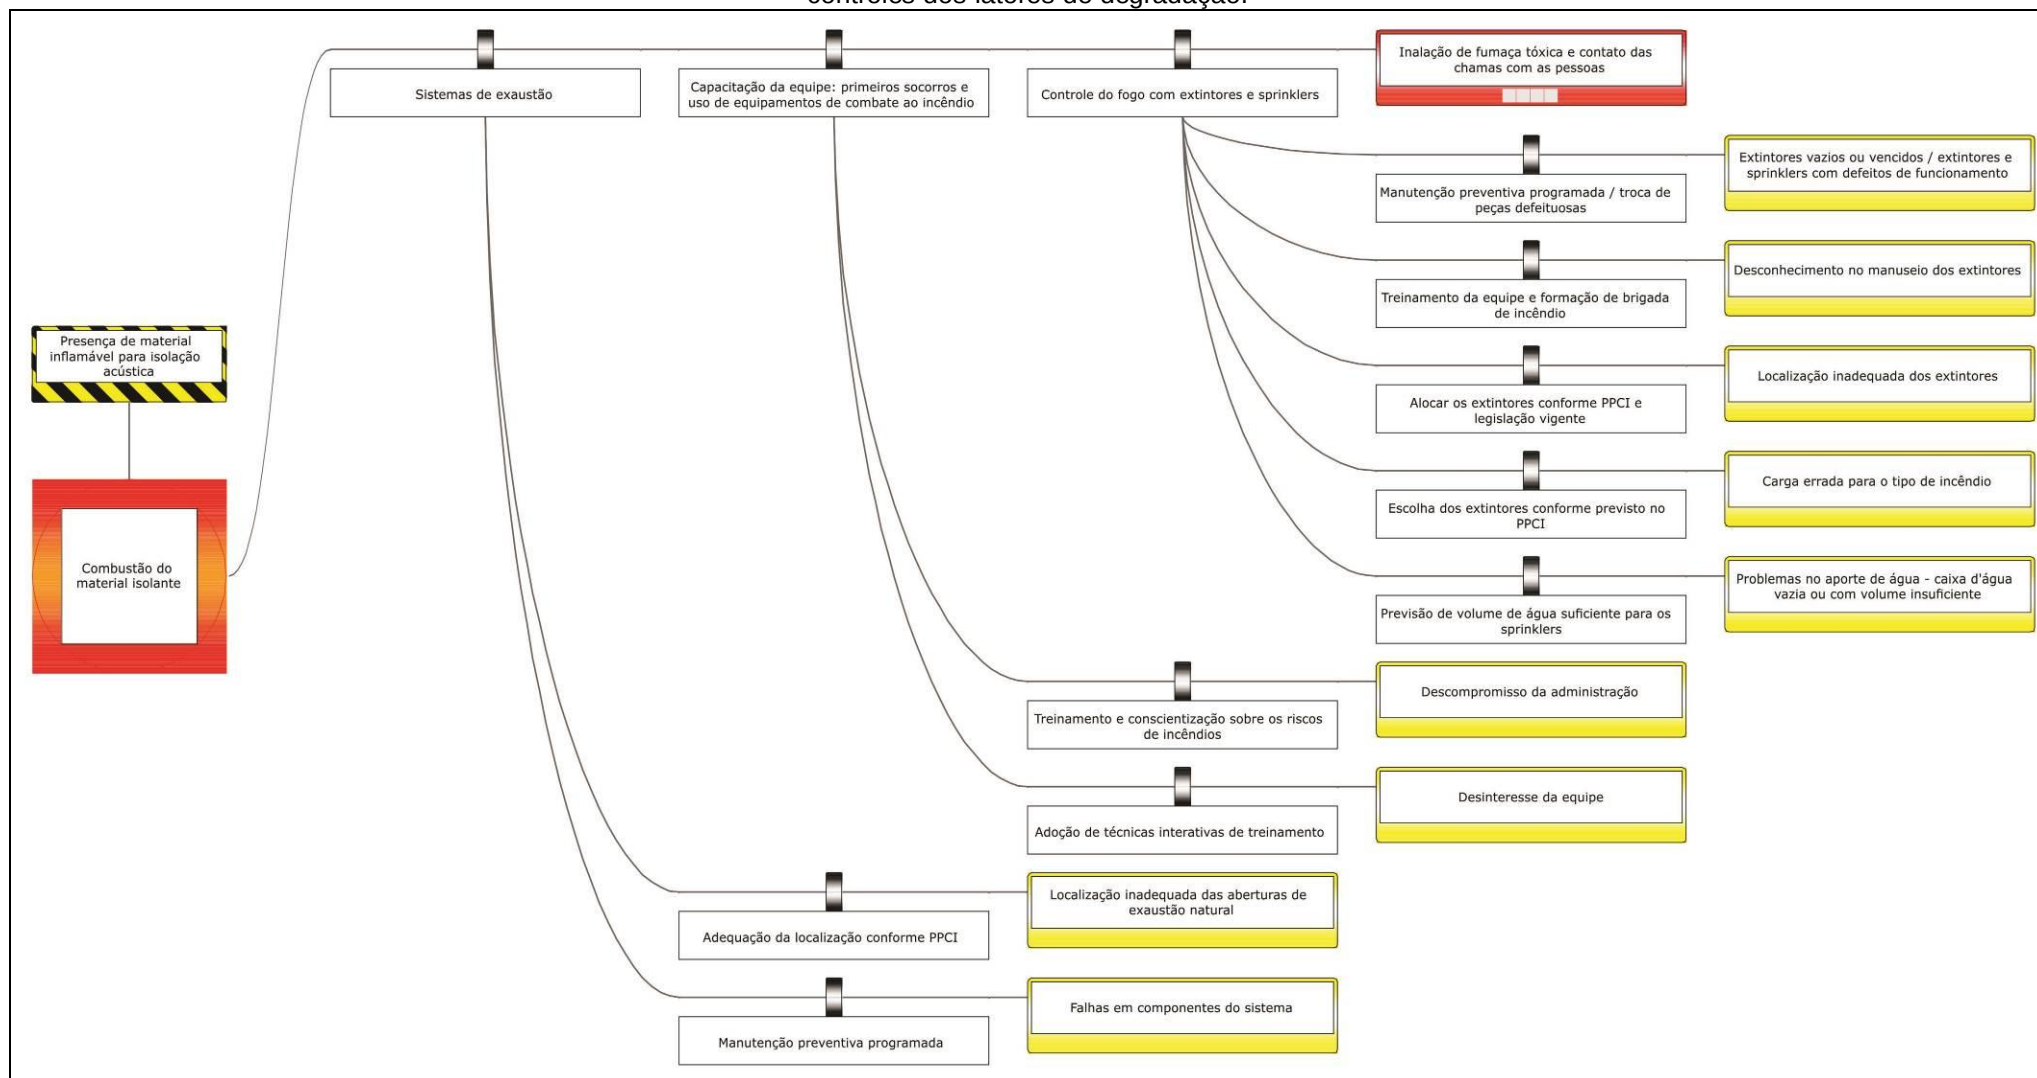
Figura 15 – Diagrama BTA parcial, com apresentação da condição perigosa, evento crítico e consequência 02, com os controles de recuperação, fatores de degradação e controles dos fatores de degradação.

A Figura 15 apresenta a análise dos controles preventivos, fator de degradação e controle dos fatores de degradação aplicáveis à consequência relacionada à instalação de fumaça tóxica e contato das chamas com as pessoas. Os controles residem no uso de sistemas de combate a incêndio e na devida capacitação das equipes para o uso de equipamentos e primeiros socorros, bem como na presença de sistemas de exaustão de fumaça. Tais, porém, apresentam fatores de degradação relacionados à ausência de manutenção e problemas nos projetos, além do desinteresse das equipes e descompromisso da administração, passíveis de controle mediante adoção de sistemas de treinamento e conscientização interativos, manutenção preventiva de equipamentos e adequações nos projetos de engenharia e no PPCI.

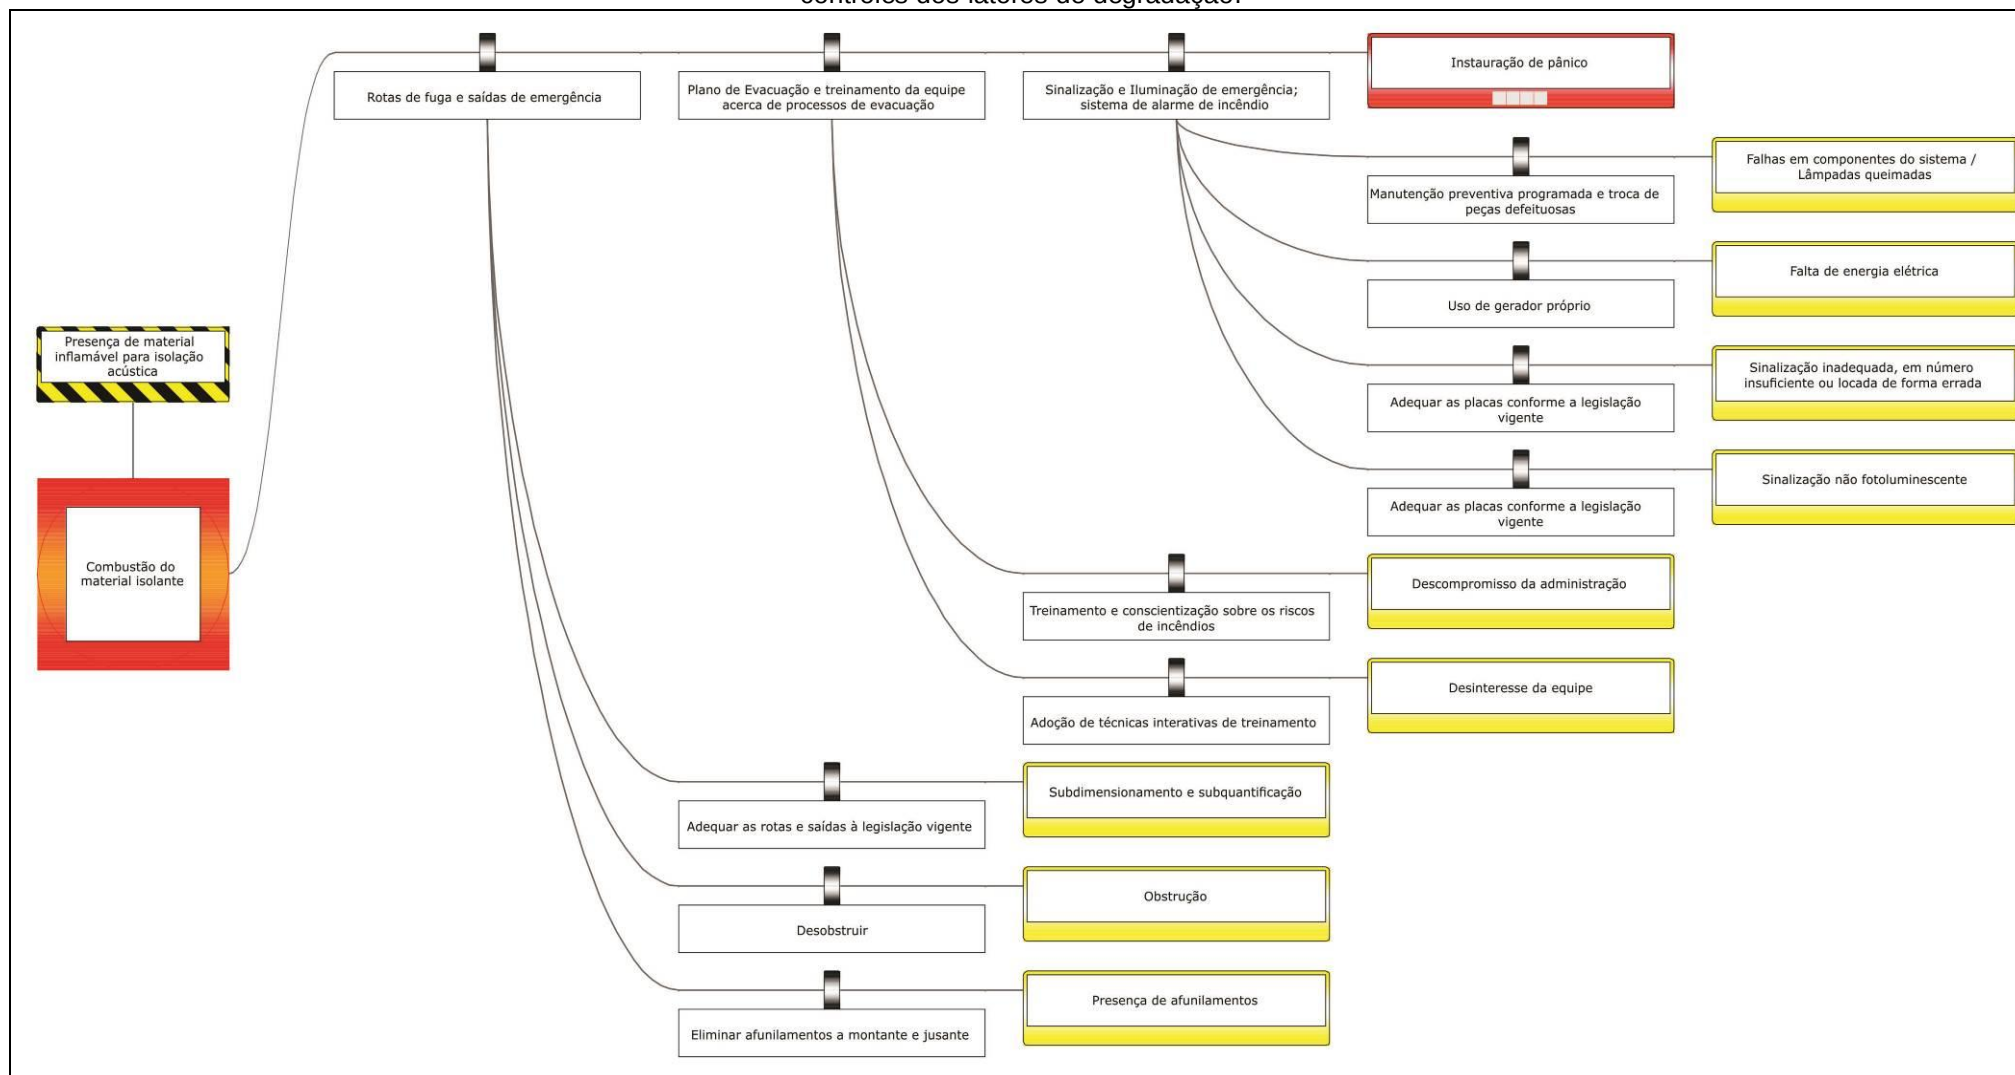
Figura 16 – Diagrama BTA parcial, com apresentação da condição perigosa, evento crítico e consequência 03, com os controles de recuperação, fatores de degradação e controles dos fatores de degradação.

A Figura 16 apresenta a análise dos controles preventivos, fator de degradação e controle dos fatores de degradação aplicáveis à consequência relacionada à instauração de pânico. Considerando tal consequência, os controles preventivos principais residem no adequado dimensionamento e sinalização das rotas de fuga e saídas de emergência, além da sinalização correta do ambiente e da existência de um plano de evacuação e treinamento da equipe sobre o mesmo. Os fatores de degradação correspondem, basicamente, a defeitos no funcionamento dos dispositivos (pela ausência de manutenção ou falta de energia elétrica), inadequações do PPCI, descompromisso da administração e desinteresse das equipes. Como medidas de controle de tais fatores de degradação, são propostas técnicas interativas de treinamento e conscientização, manutenção preventiva, uso de gerador próprio e adequações no PPCI.

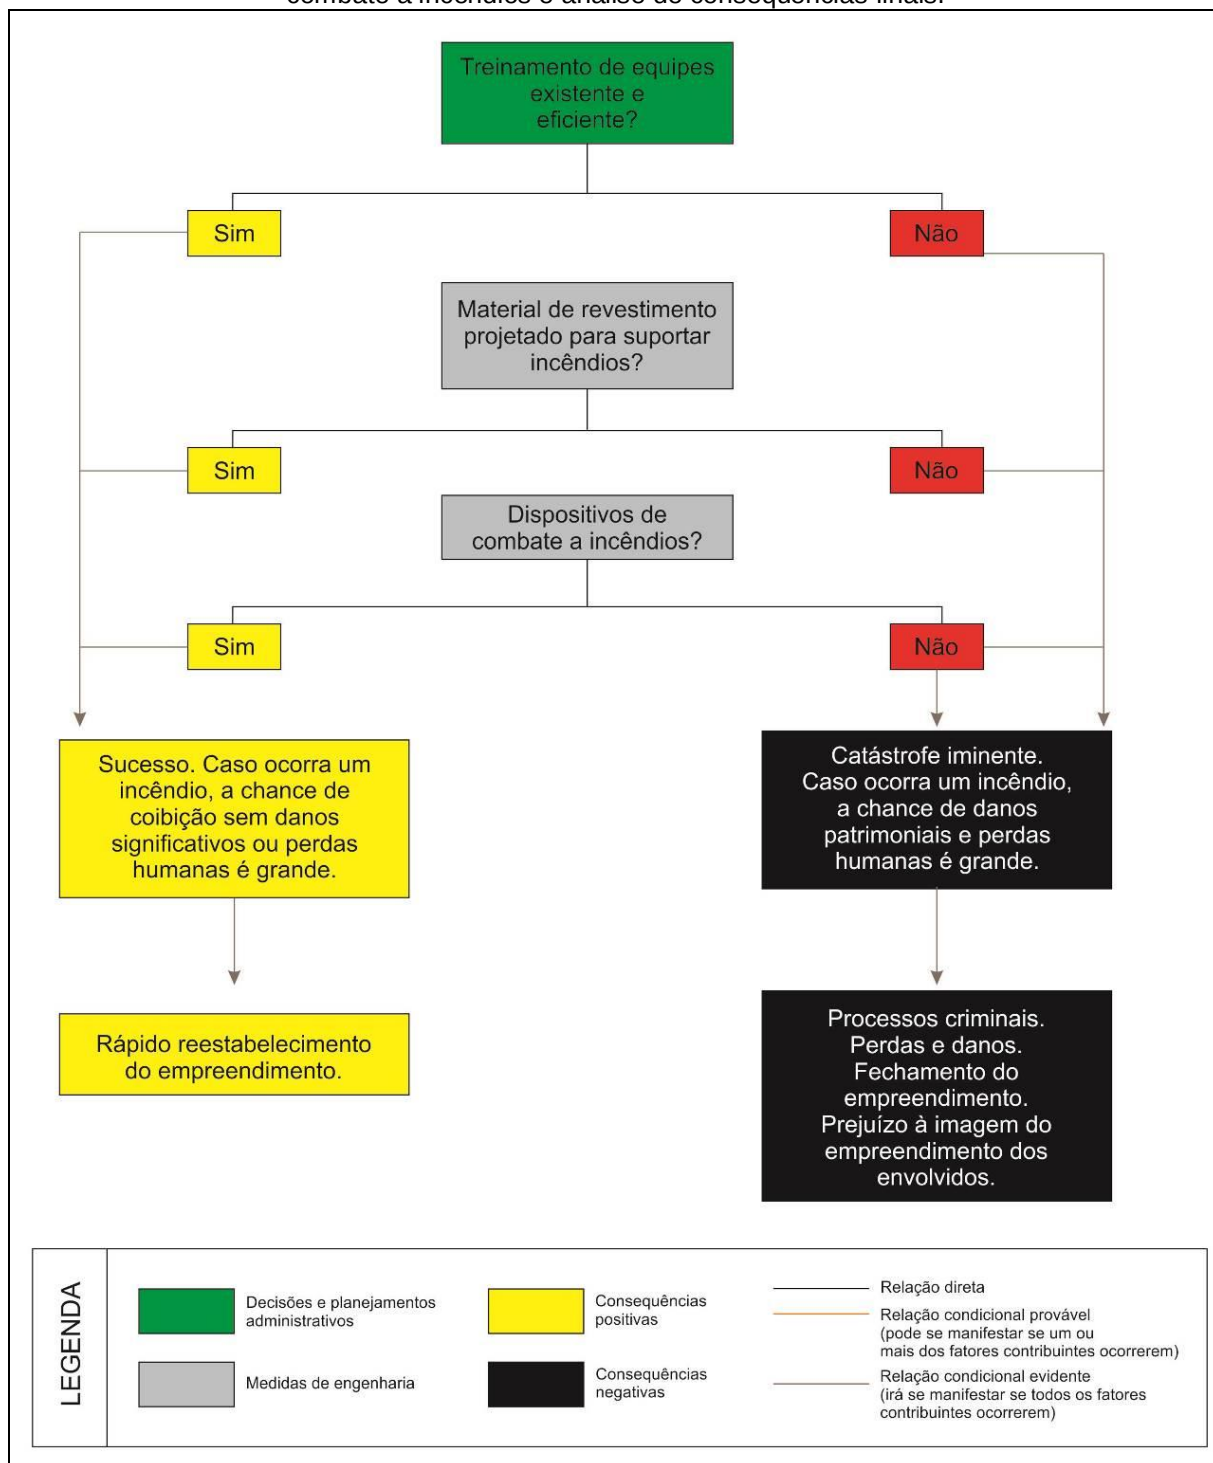
Figura 17 – Determinação do sucesso ou fracasso de sistemas de prevenção e combate a incêndios e análise de consequências finais.

A matriz vertical apresentada na Figura 17 compila os resultados apresentados nas figuras anteriores (Figura 11 à Figura 16) em um fluxograma de consequências, o qual, de forma binária, permite verificar os fatores que conduzem ao sucesso ou fracasso em um programa de prevenção e combate ao incêndio. Trata-se de uma leitura simplificada do próprio BTA, a qual pode ser utilizada em treinamentos direcionados à diretoria/administração de estabelecimentos de reunião de público com vistas a conscientizar sobre a importância da adoção de medidas preventivas e de combate.
