**ANÁLISE DE FALHA DE PALHETA DE TURBINA A VAPOR DE UMA
TERMELÉTRICA**

Trabalho de Formatura apresentado ao
Departamento de Engenharia Metalúrgica e
de Materiais da Escola Politécnica da
Universidade de São Paulo.

Áreas de Concentração:
ENGENHARIA METALÚRGICA
ANÁLISE DE FALHAS

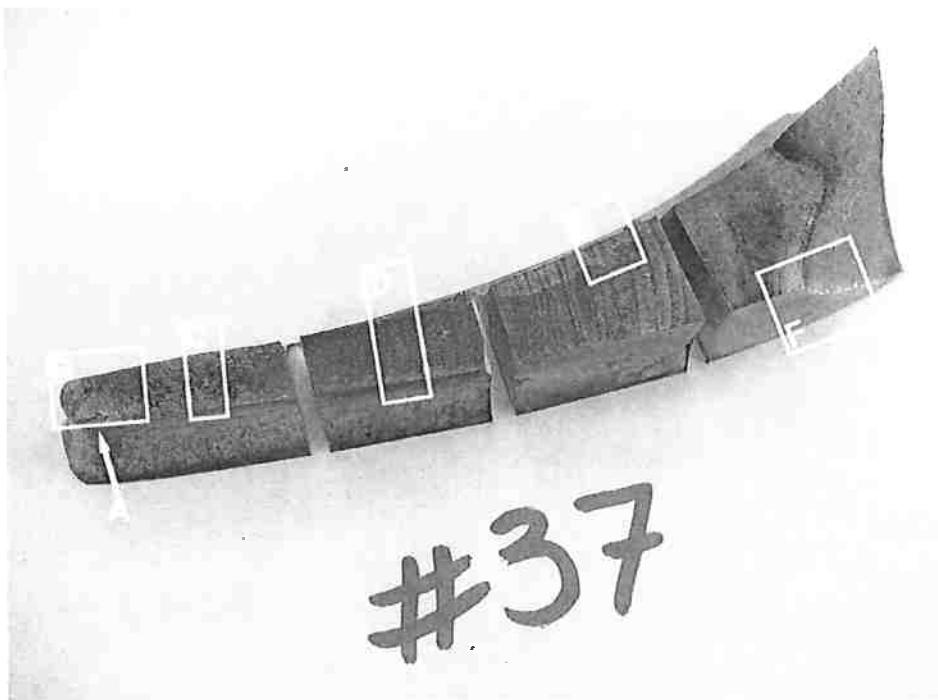
Figura 22: Amostragem da superfície da fratura da palheta 37 [17]

Seguindo a metodologia empregada foi acompanhada primeiramente a caracterização da palheta 37. A amostragem realizada da superfície da fratura está ilustrada na figura 22. Como observado na inspeção visual, provavelmente a trinca se iniciou na região B (vide figura 23) seguindo sucessivamente pelas regiões C, D E e F (vide figuras 24 a 28). Sendo que a região F onde há mudança brusca no mecanismo pelo qual a fratura se deu. A região A corresponde a uma visão lateral, onde se observa o lado convexo da ponta do bordo de fuga.

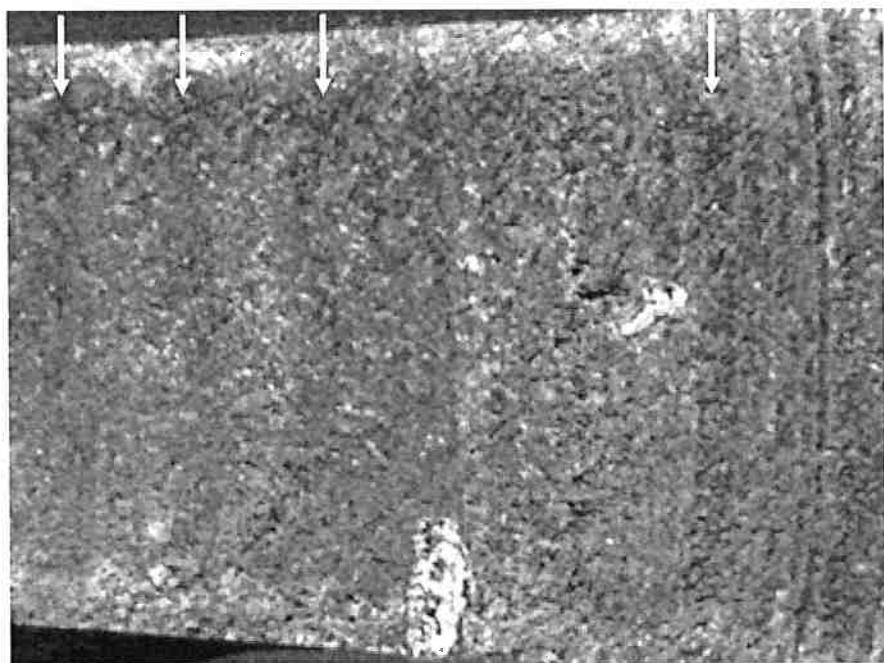
Figura 25: Região D, superfície da fratura – palheta 37 [17]

Na figura 24 observamos a região C, que da esquerda para a direita da imagem, inicialmente apresenta as mesmas características encontradas em B e depois aparenta características diferentes. No canto direito da região C observamos uma região sem características topográficas definidas. As regiões D e E (vide figuras 25 a 27) apresentam curvas paralelas muito bem definidas, com espaçamento aparentemente crescente e mais definidas da região D para a região E. Essas marcas se assemelham muito às marcas de praia, típicas de fadiga. Tais marcas são causadas pela variação do ciclo de carregamento (solicitação mecânica) ao qual a peça é submetida, principalmente variação de tensão alternada. [19]

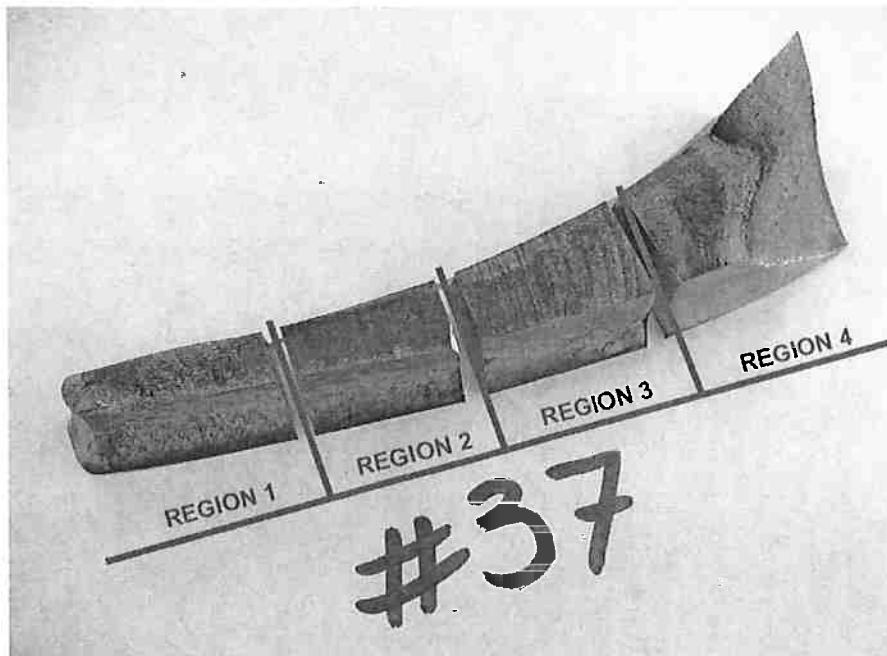
Figura 32: Amostragem da superfície de fratura, palheta 37 [17]

Seguindo a análise da palheta 37, temos na figura 32 sua amostragem de microfractografia. A análise se iniciou pela região 1.

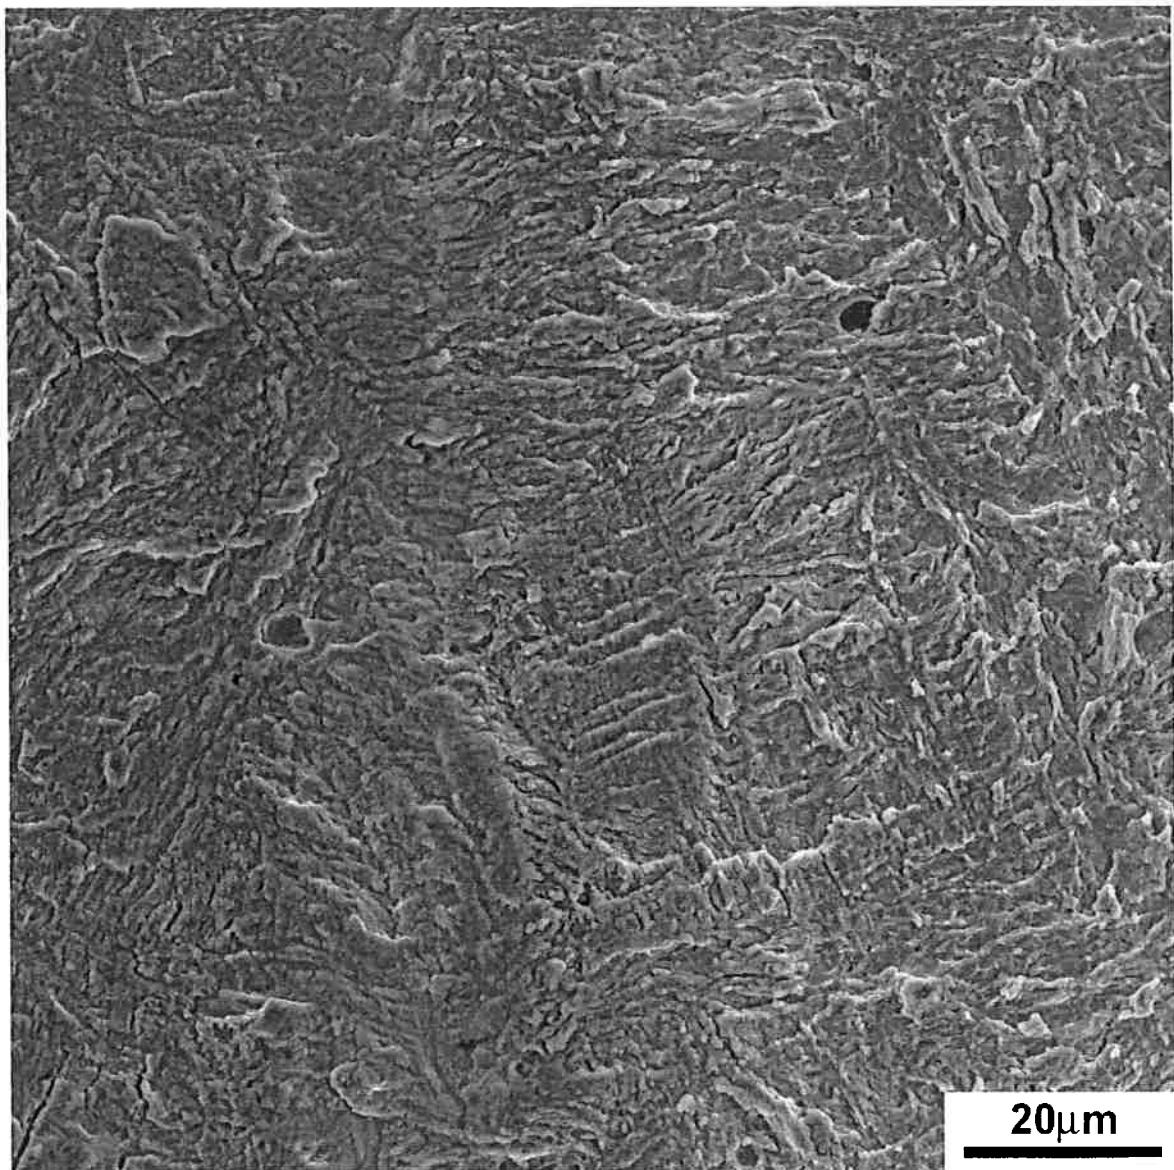
Figura 36: Região 2 - 1000x - palheta 37 [17]

O que não foi confirmado em outras regiões de fratura estável (vide regiões 2 e 3 nas figuras 36 e 37). De acordo com Das [20] e Brooks [21] a presença das estrias de fadiga não só dependem da interação com o meio, mas também da microestrutura e do ciclo de tensões ao qual o material é submetido. Em materiais de microestrutura complexa como aços de alta resistência com dispersão de carbonetos ou temperados torna-se difícil a detecção das estrias e ainda estas podem vir a desaparecer devido à deformação da superfície de fratura em ciclos de tensão compressão-tração com etapa de compressão intensa. Nesses tipos de materiais, muito duros, é comum se observar trincas secundárias originadas durante a propagação da trinca.

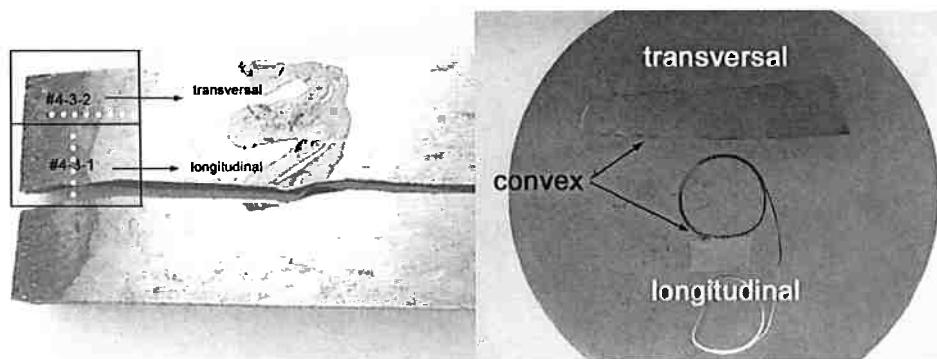
Figura 43: Amostragem do exame microestrutural da palheta 4 [17]

Foi utilizada a palheta 4 para análise microestrutural do material. A palheta 4 apresentou um comprimento de fratura estável muito próximo ao da palheta 37. O exame microestrutural foi realizado em corte transversal e longitudinal em diversas profundidades do bordo de fuga (profundidade coincidente com o ponto de início de fratura ocorre a 0,98 mm), de modo a analisar a rugosidade superficial causada pelo mecanismo de desgaste (vide figuras 43 e 44).
