**CARTOGRAFIA DE RISCOS GEOLÓGICOS
ASSOCIADOS A ESCORREGAMENTO EM
ÁREA DE SÃO SEBASTIÃO.**

MONOGRAFIA DE TRABALHO DE FORMATURA
(TF-2000/16)

Cartografia de Riscos Geológicos Associados a Escorregamentos em Área do Município de São Sebastião - SP

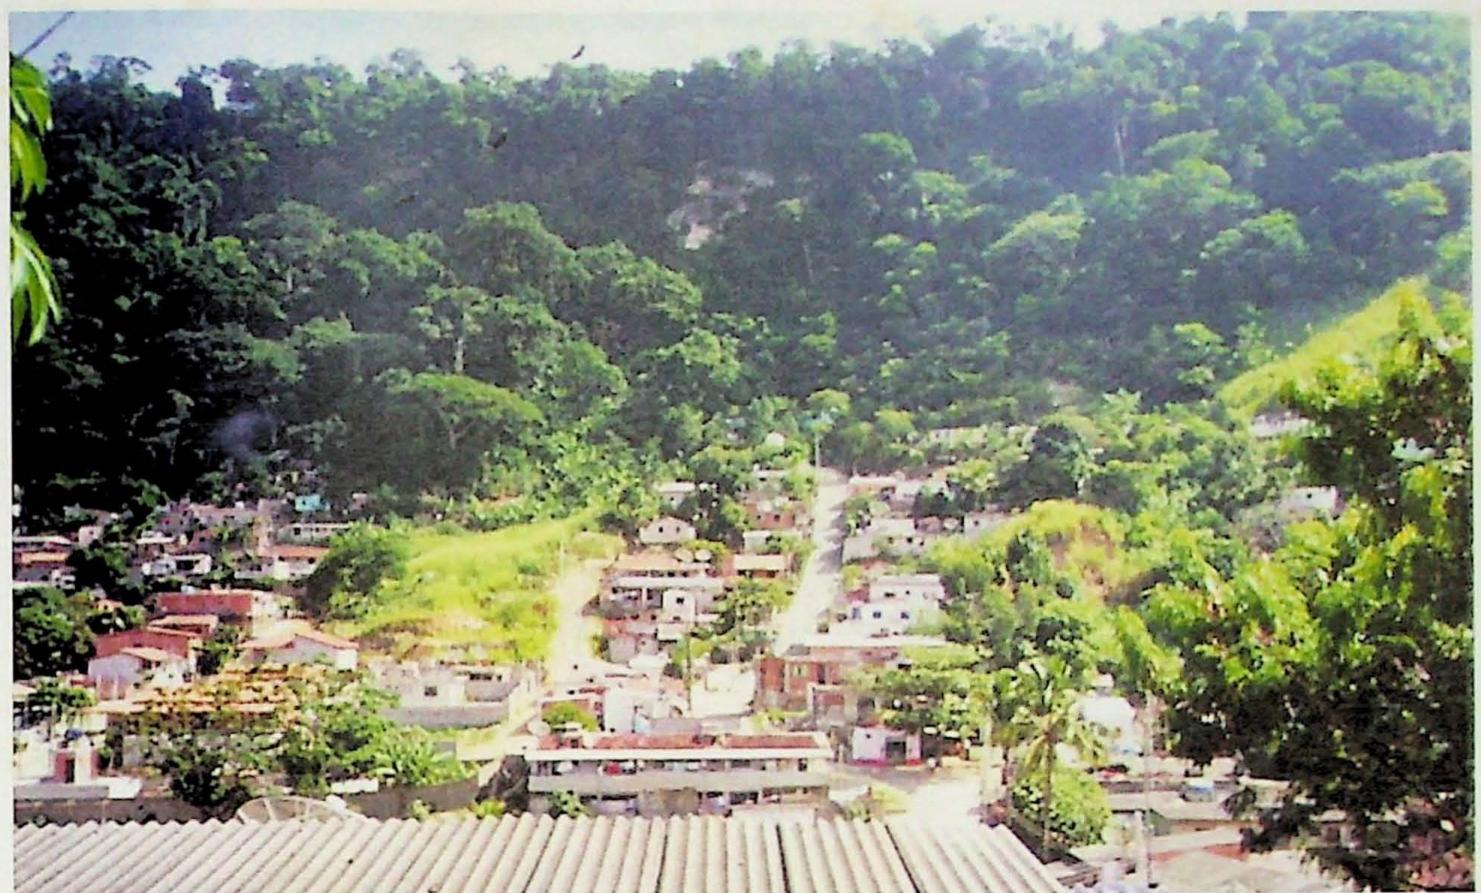
Foto 1 - Vista Frontal - Rua Topolândia

Em uma análise mais detalhada a região popularmente conhecida como Topolândia que engloba os bairros do Topo, Itatinga e Olaria situados na região central do município foi escolhida como área de desenvolvimento dos trabalhos. A região caracteriza-se por apresentar alto número de moradias de baixa renda, fatores geológicos e geomorfológicos desfavoráveis à ocupação, registro de acidentes com prejuízos materiais nos últimos anos e pela proximidade do Parque Estadual da Serra do Mar (área de preservação permanente) – ANEXO A – FOTO 1.

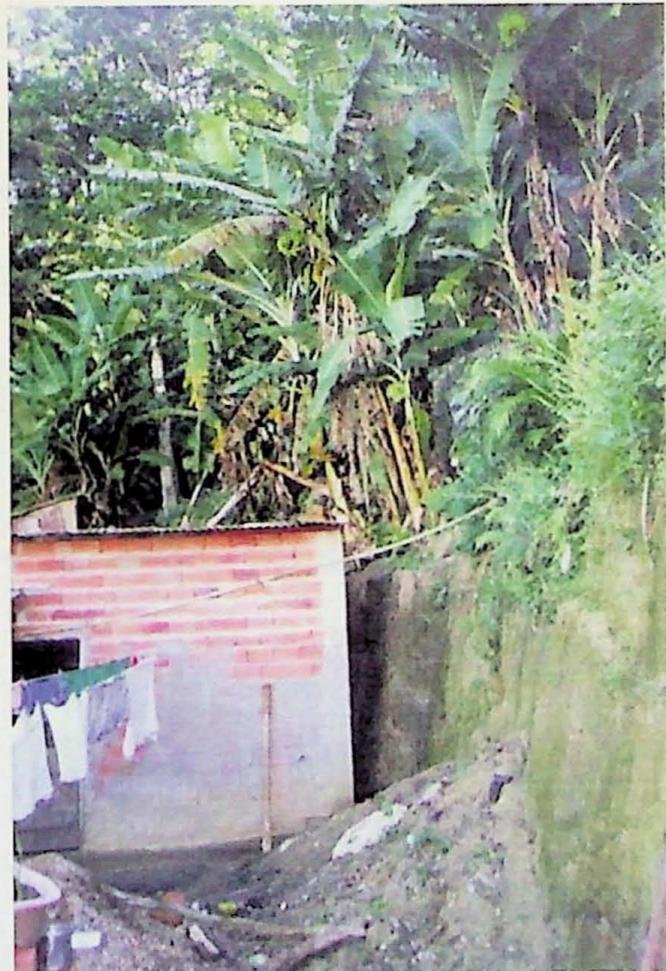
Foto 2 - Situação de Risco

→ A mata nativa vem sendo substituída por pequenas áreas de cultivo, nos limites de ocupação atual, geralmente em terrenos de declividade superior a 45% - ANEXO A – FOTO 2 e 6. (Vide Art. 39^º).

→ Na área de estudos foram catalogados cortes verticais, para fins de loteamento e vias de acesso – ANEXO A – FOTOS 2,3,9,10,11 e 14. O Morro da Mina é definido por cortes verticalizados superiores a 6 metros. (Vide Art. 24º § 3º)".

Ponto 3	Cota 110 m	457.195 / 7.366.822 (UTM)	Declividade → 17° a 25°.
Descrição → Situação de risco de escorregamento de solo. Há dois cortes verticais de aproximadamente 2 metros de altura em solo areno argiloso. Observa-se uma grande concentração de bananeiras, descaracterizando a mata nativa que passa a predominar a montante. Algumas árvores sadias apresentam uma inclinação mais acentuada nas proximidades dos cortes. Essa situação oferece risco de escorregamento e também de queda de árvores a pelo menos cinco moradias de madeira a jusante. ANEXO A – FOTO 2

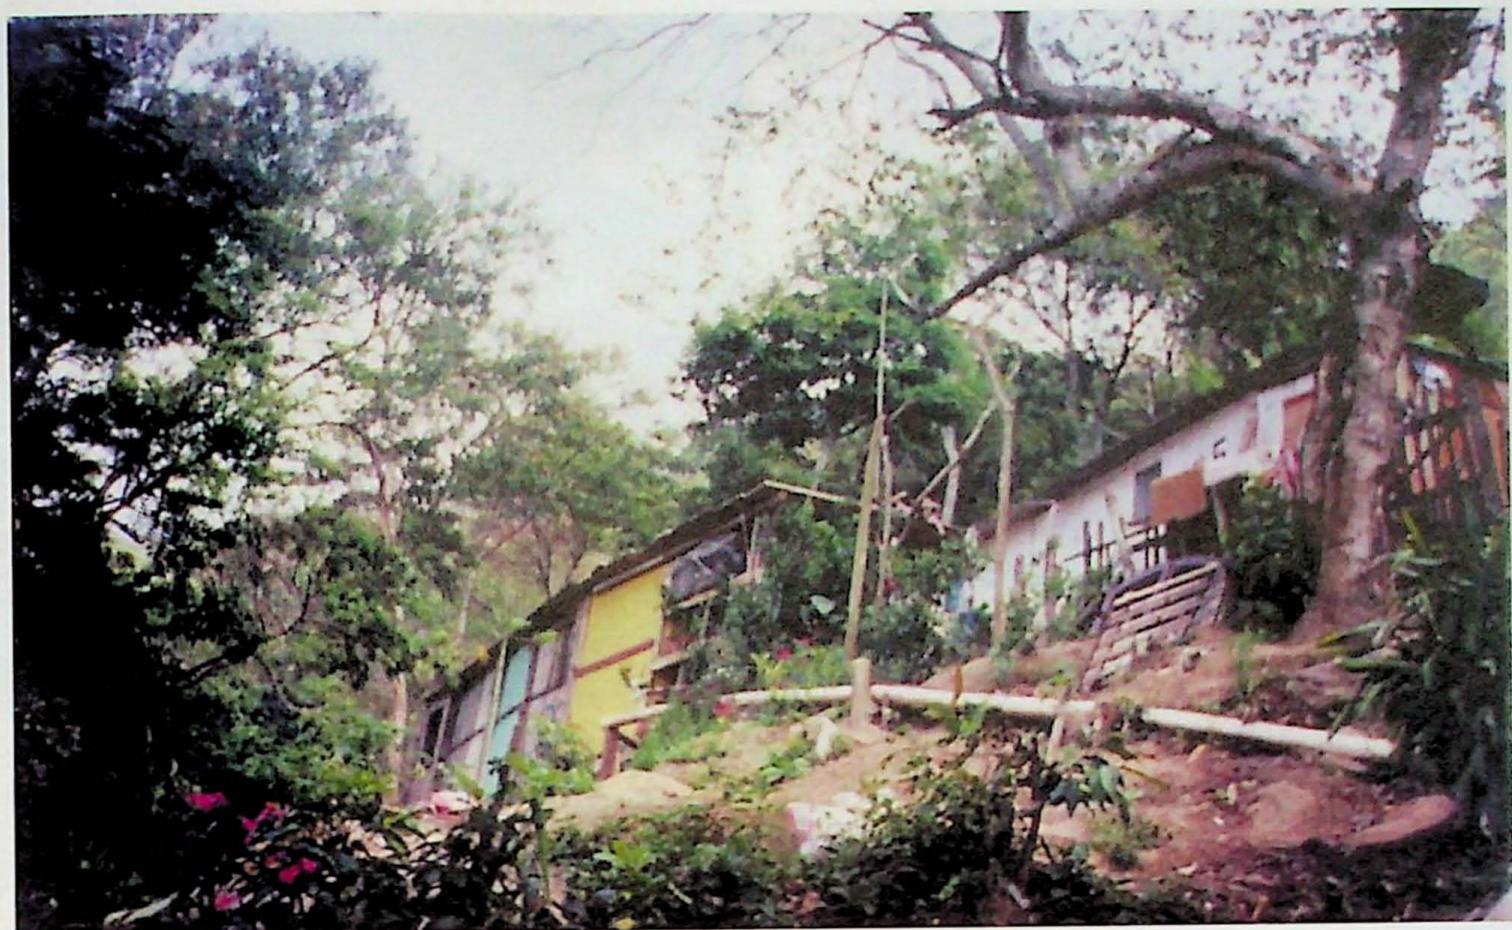
Foto 6 - Moradias em situação precária

→ As áreas de ocupação precária não possuem saneamento adequado, onde os sistemas de drenagens de águas pluviais são ausentes – ANEXO A – FOTOS 6 e 12. (Vide Art. 20^º).

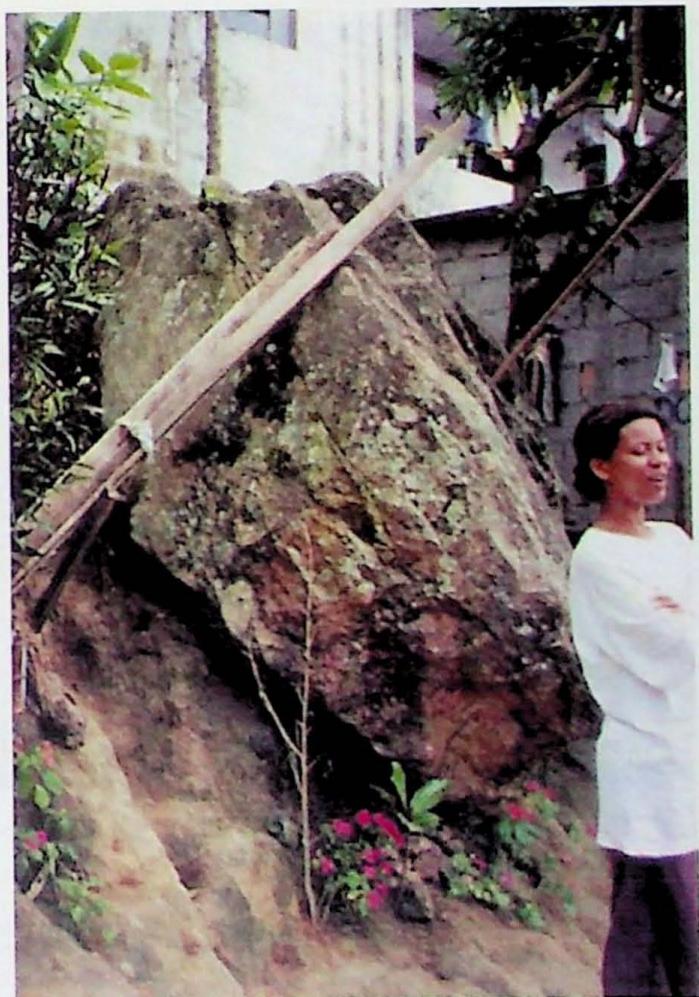
Foto 8 - Situação de Risco

Ponto 1	Cota 80 m	457.403 / 7.367.119 (UTM)	Declividade → 17° a 25°.
Descrição → Matacão tabular de aproximadamente 1,5 metros de comprimento em situação instável. Estão presentes sulcos erosivos no solo. Oferece risco a uma moradia de alvenaria a jusante onde há um corte de aproximadamente 2 metros de altura. Recomenda-se a construção de calhas para direcionamento das águas pluviais ou o desmonte da rocha. ANEXO A – FOTO 8

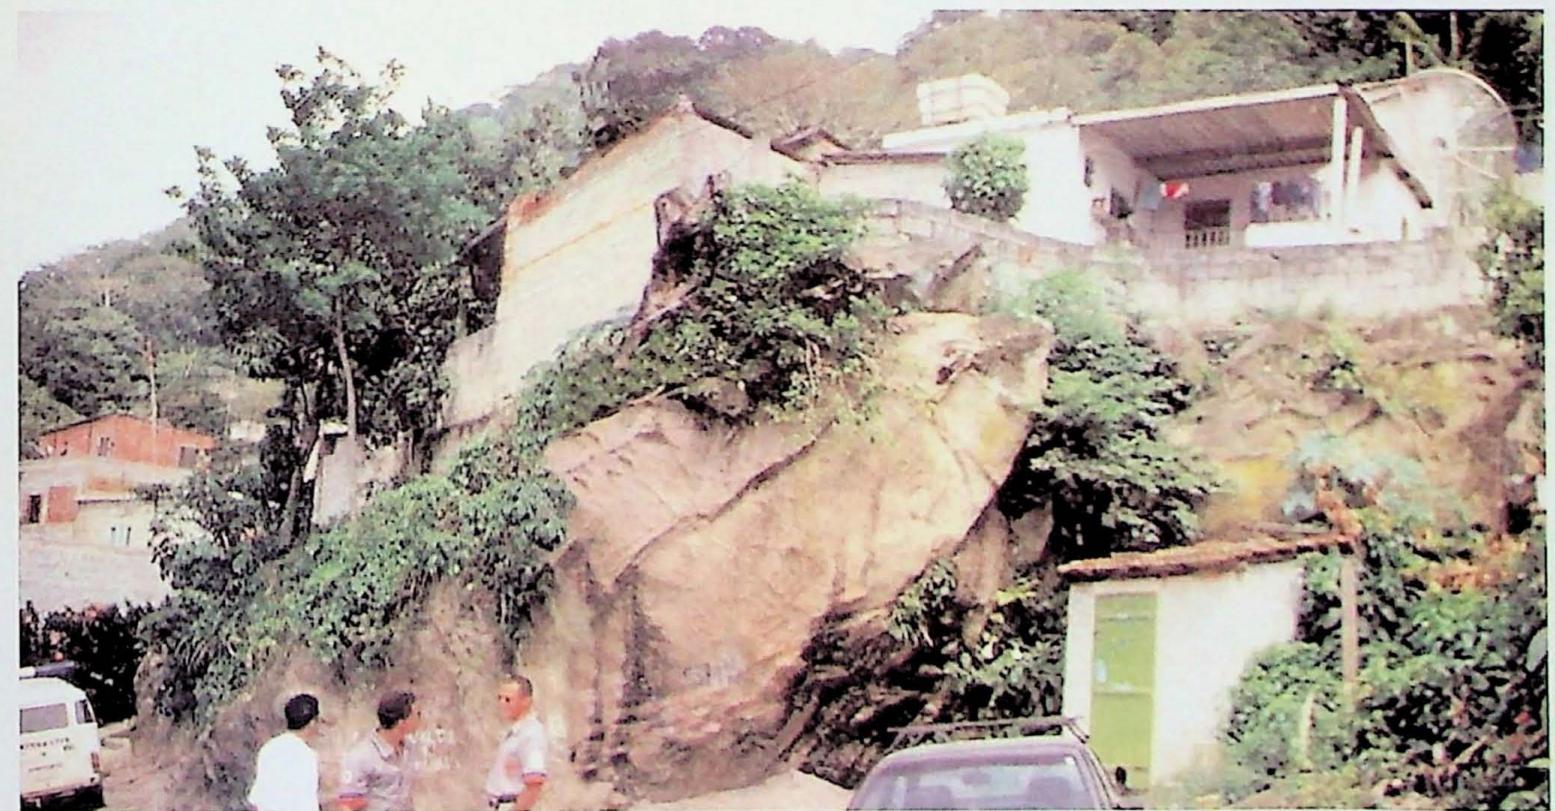
Foto 23 - Moradias sobre depósito de matacões

Ponto 28	Cota 75 m	457.466 / 7.367.158 (UTM)	Declividade → 0° a 17°.
Descrição → Setor de encosta caracterizado pela presença de depósito de matacões de rocha leuco-granítica sã com moradias de alvenaria sobrepostas.			
Ocorrência de movimentação de matacão em 1991.			
ANEXO A – FOTO 23

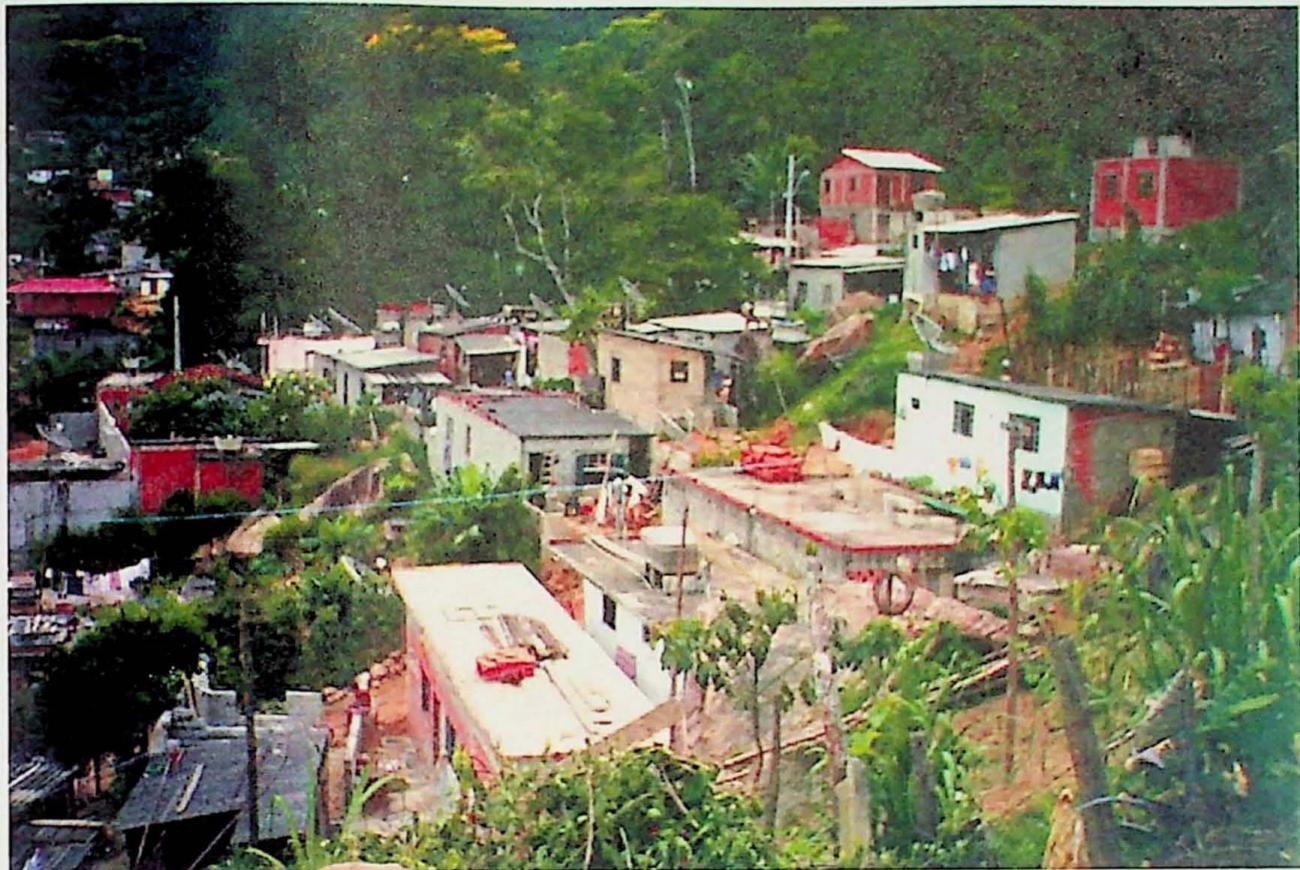
Foto 26 - Ocupação Semi - Consolidada

Ocupação caracterizada pela presença de moradias de alvenaria, com redes precárias ou inexistentes de água, esgoto e energia elétrica. Em geral, os lotes têm traçados irregulares com arruamento estreito (ANEXO A - FOTOS 26, 27, 29).

Geralmente, essas moradias possuem reforços estruturais (colunas, baldrame e “mão francesa”), porém, muitas estão associadas a cortes verticais de 2 a 4 metros de altura e aterros pouco compactados, sem drenagem eficiente. Essa situação é responsável para maioria das ocorrências de escorregamentos de solo e aterro.

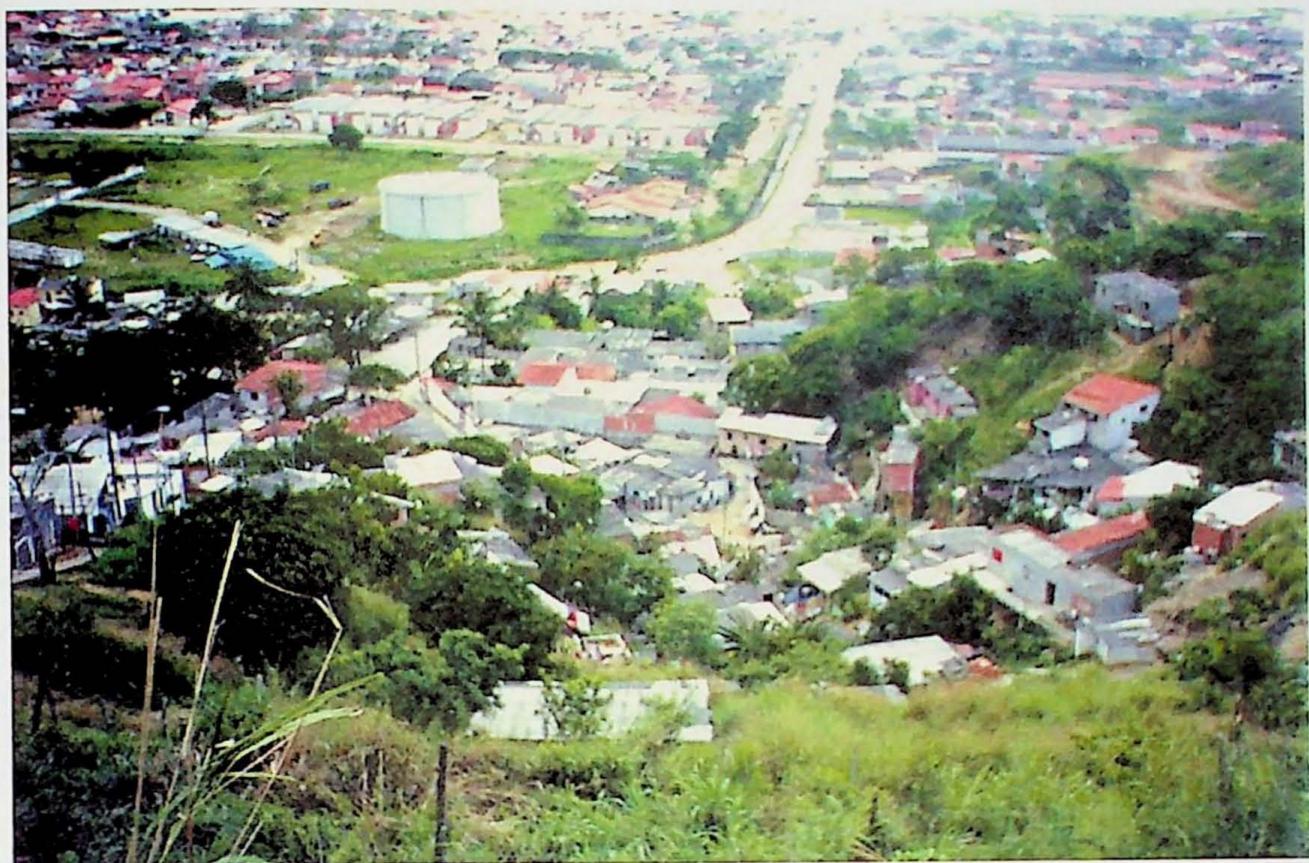
Foto 28 - Ocupação Inconsolidada em Área de Alto Risco

→ Foram observadas moradias precárias em talvegues e leitos secos – ANEXO A – FOTO 28 (Vide Art. 29º).

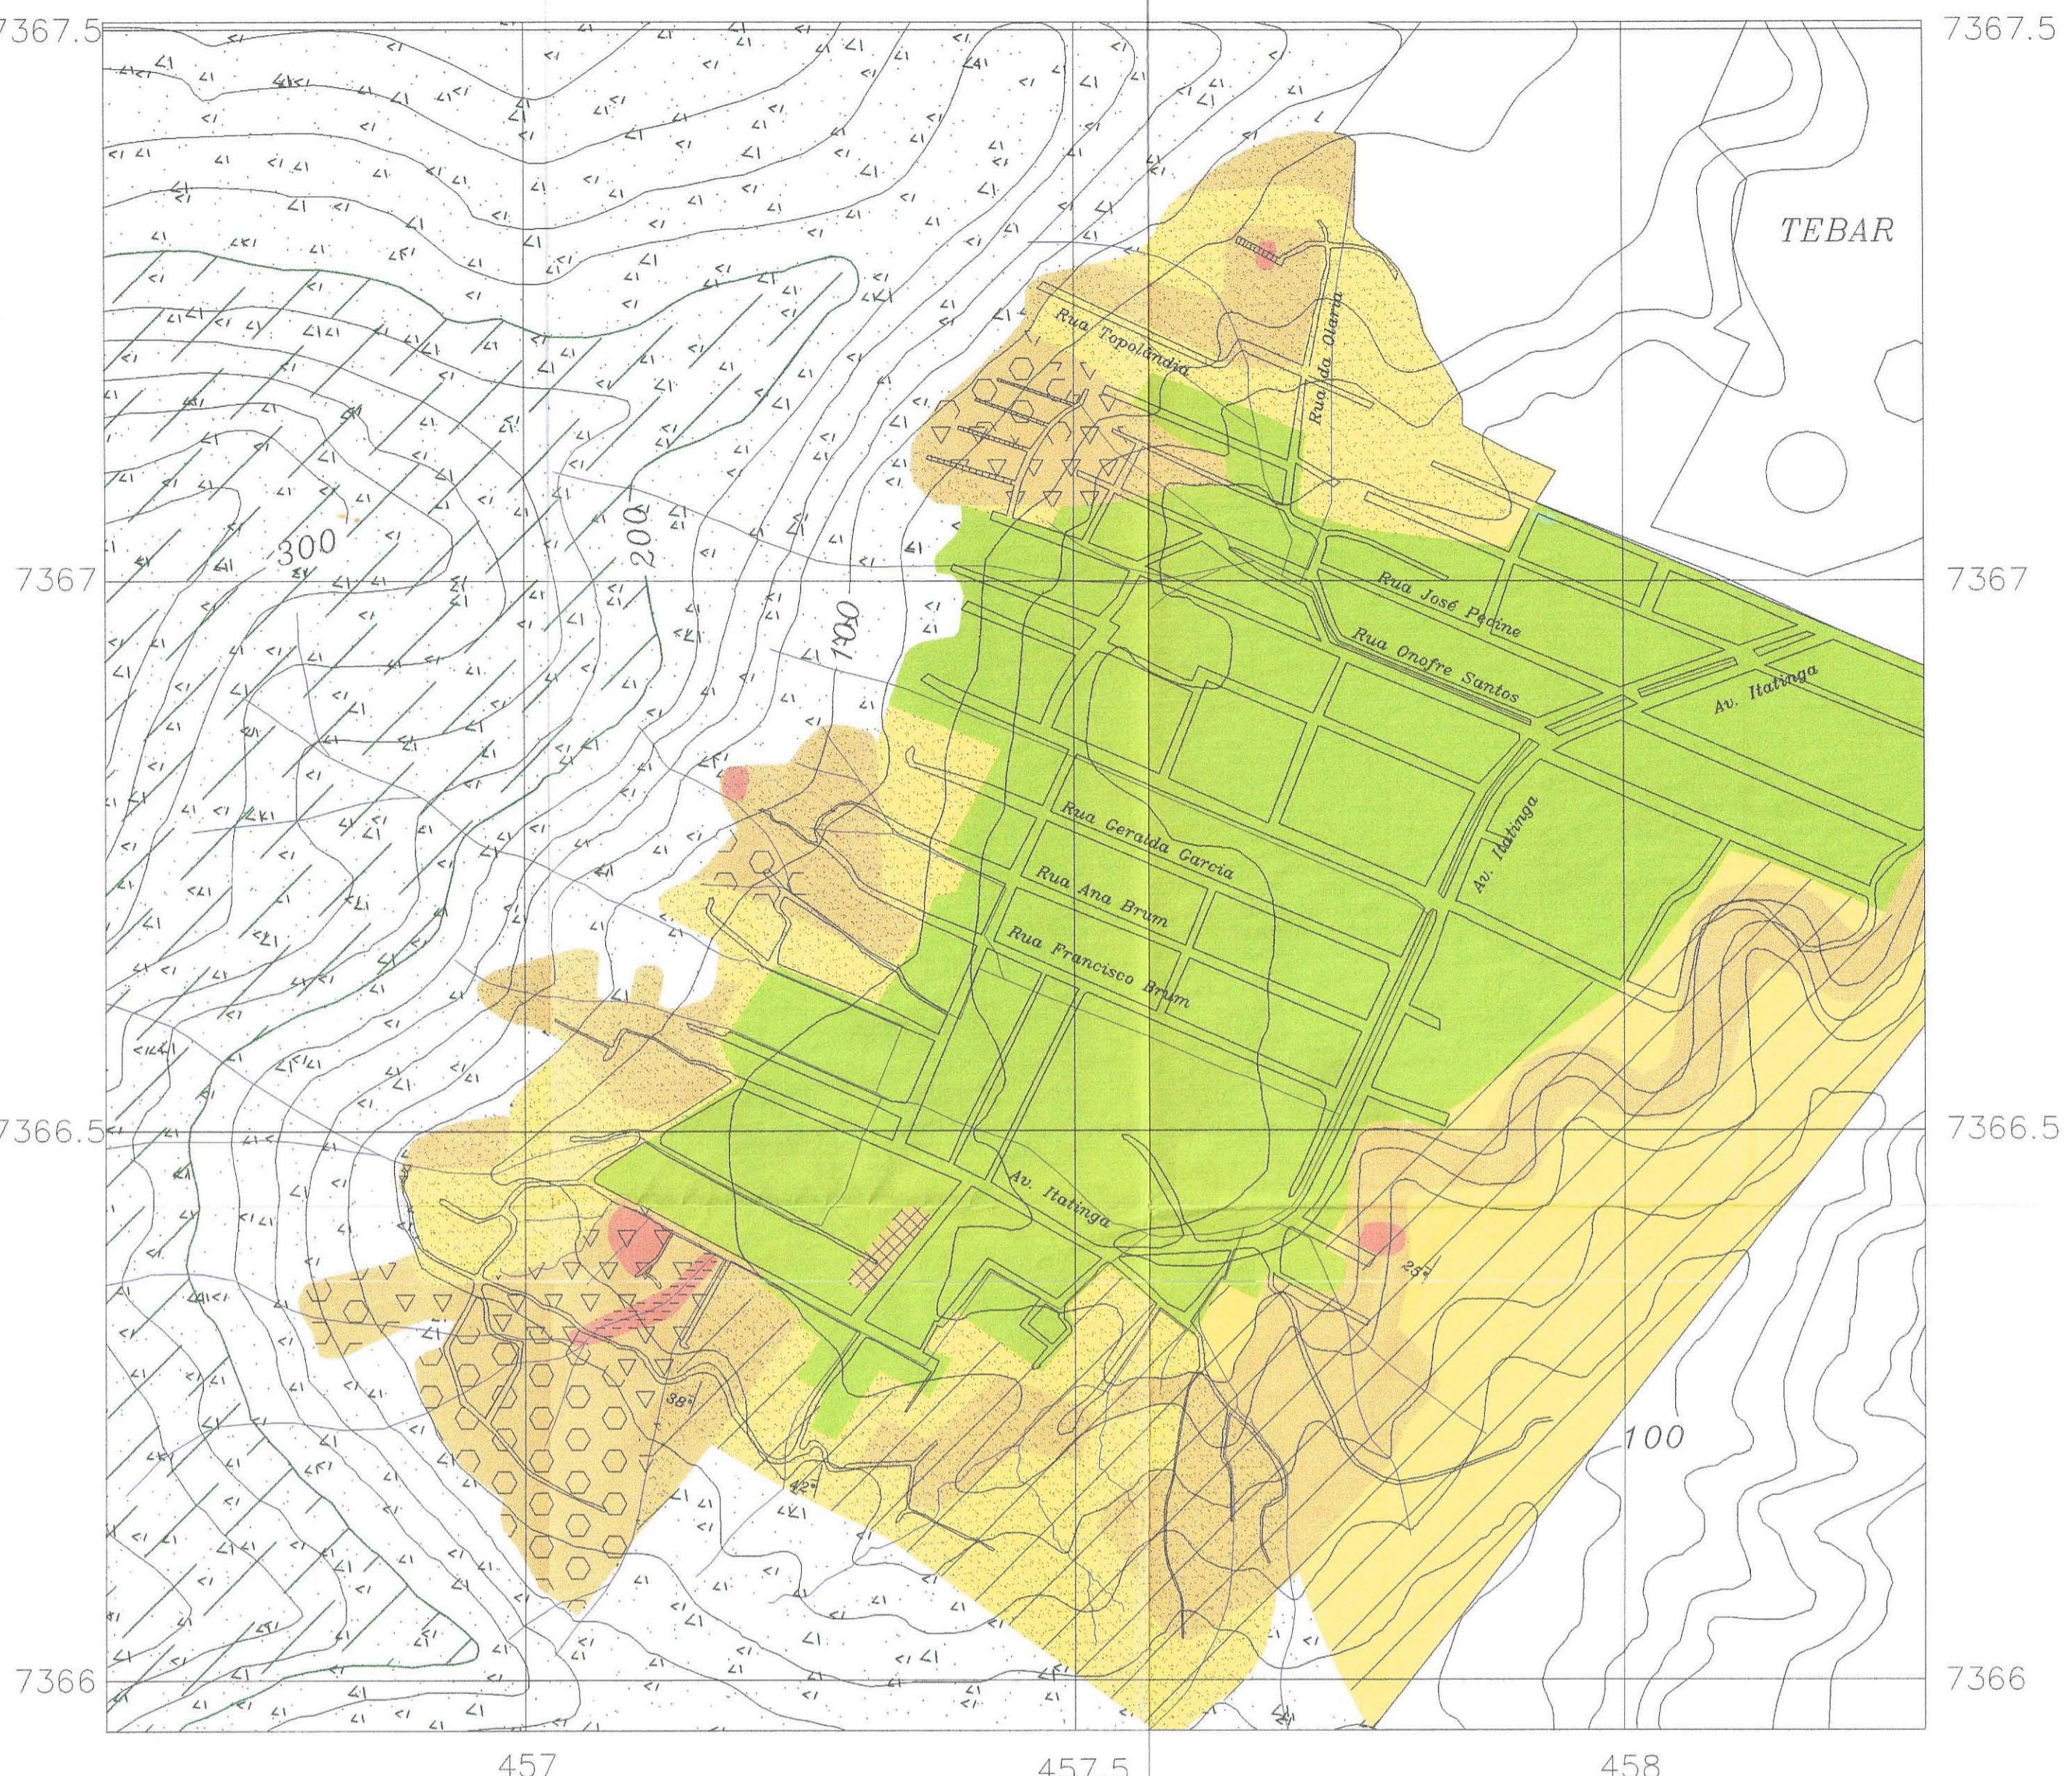
Bairros do Topo, Itatinga e Olaria

Áreas de ocupação urbana precária a semi – consolidada com evidências de movimentação do terreno tais como trincas em moradias, fendas de tração no terreno, inclinação de árvores, poste e muros (ANEXO A - FOTOS 15, 19, 22).

Foram cartografadas 5 áreas de risco muito alto. Na proximidades do ponto 38 (ANEXO B) foi catalogado um recalque na escadaria e trincas em uma moradia. À jazante foram registradas ocorrências de escorregamentos de solo associados a cortes irregulares (pontos 25 e 26 - ANEXO B).

Foi mapeado um escorregamento de solo de geometria circular definido por um degrau de abatimento, por trincas em moradias e mudança de alinhamento de rua retilínea (ponto 4 - ANEXO B). Até a distância de aproximadamente 5 metros à montante do degrau de abatimento, que se estende por até 50 metros, também foram constatadas a presença de trincas com aberturas centimétricas em pelo menos 5 moradias de alvenaria. Deste modo, a região cartografada como muito alto risco abrange não só a área do escorregamento, como também toda a área à montante onde foram verificadas a presença dessas trincas. Uma nova superfície de escorregamento pode estar em processo formação.

Foi catalogado um processo de instabilização das margens de uma drenagem (ponto 14 - ANEXO B). Estão presentes degraus de abatimento e trincas de tração no terreno com aberturas centimétricas. À jazante, é comum a presença de moradias precárias ao longo da drenagem, onde já houve registro de ocorrência de corrida de lama que causou prejuízos materiais. Devido a essas características, a área descrita também foi classificada como sendo uma área de risco muito alto.

Recomenda-se que novos cortes sejam evitados e a construção de um muro de contenção com sistema de drenagem eficiente nas proximidades da moradia trincada.

Recomenda-se como medida emergencial a retirada das bananeiras pela raiz e uma cobertura com lona plástica das áreas onde foram definidas trincas de tração. Recomenda-se ainda o plantio de espécies de plantas rasteiras, por exemplo gramíneas, nas margens para evitar erosão do terreno.
