ESCOLA POLITÉCNICA DA UNIVERSIDADE DE SÃO PAULO  
DEPARTAMENTO DE ENGENHARIA METALÚRGICA E DE MATERIAIS

**DANOS CAUSADOS PELO HIDROGÊNIO  
EM AÇOS PARA TUBOS API 5L X65 E X80**

**São Paulo, 2010**

**Trabalho de Formatura apresentado  
à Escola Politécnica da Universidade  
de São Paulo para obtenção do título  
de Engenheiro Metalurgista**

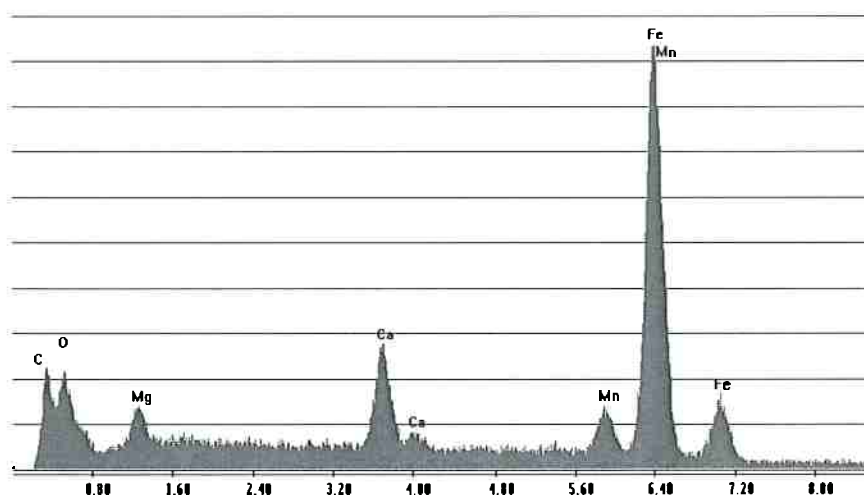
Figura 32: Composição química: inclusão contendo Fe, Mn, Ca e Mg.

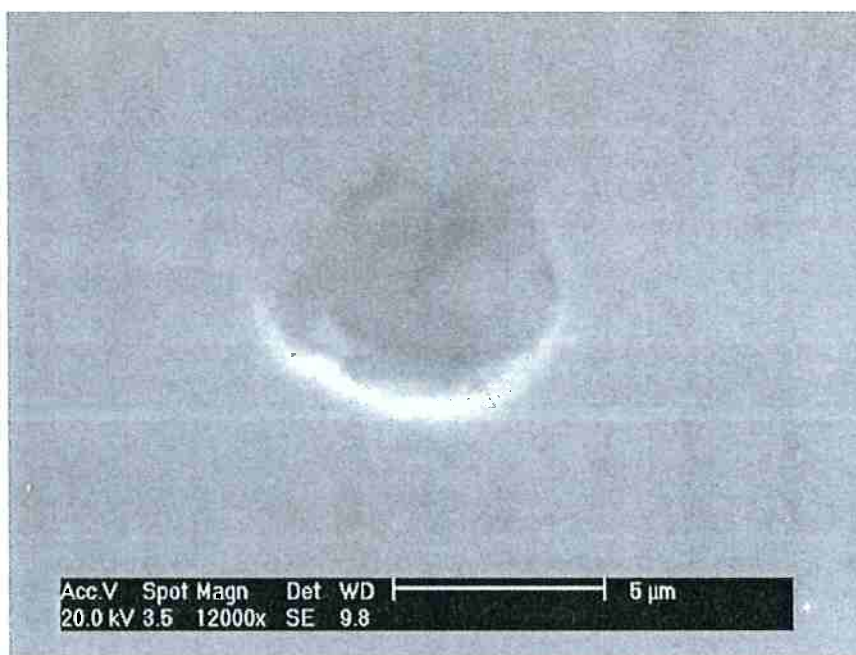
Figura 33: Observação de inclusão arredondada. Aumento 12.000X

As seguintes figuras: Figura 29, Figura 31 e Figura 33 apresentam algumas análises de inclusões, podendo-se destacar, inclusão de CaS (Figura 29), inclusões contendo Fe, Mn, Ca e Mg (Figura 31) e Ca, S, Fe e Al (Figura 33). Novamente, a presença de Mg indica tratamento de dessulfuração do aço e a presença de Ca (e inclusão de CaS) indica tratamento de globulização. Tais procedimentos de elaboração do aço minimizam as inclusões, tornando o aço limpo, como constatado nos exames microscópicos e, como consequência, são esperadas melhores propriedades do aço.

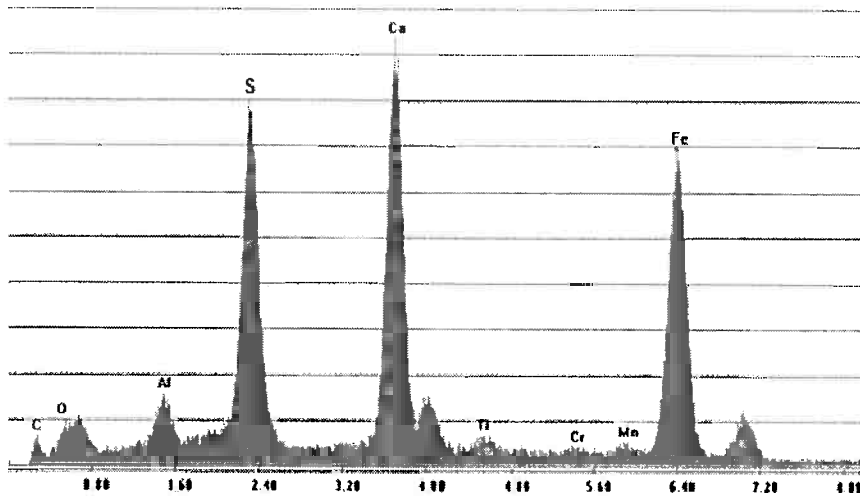
**Figura 34: Composição química: inclusão contendo Ca, S, Fe e Al.**

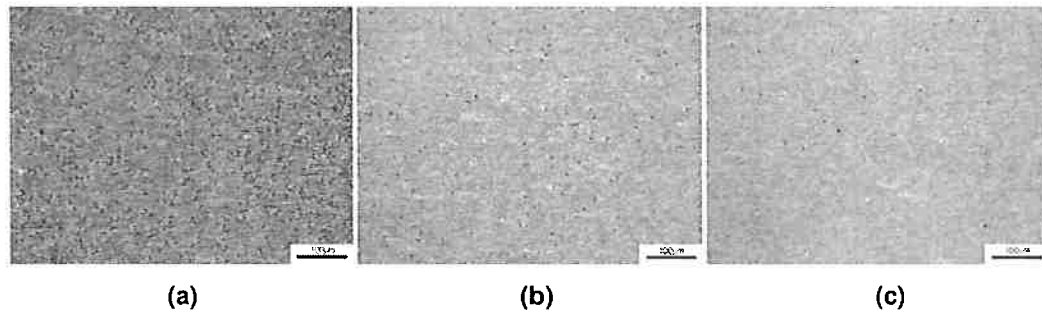
**Figura 35: Micrografia ótica da seção transversal do tubo X80. Aumento 200X (a) parte superior (b) parte central (c) parte interna**

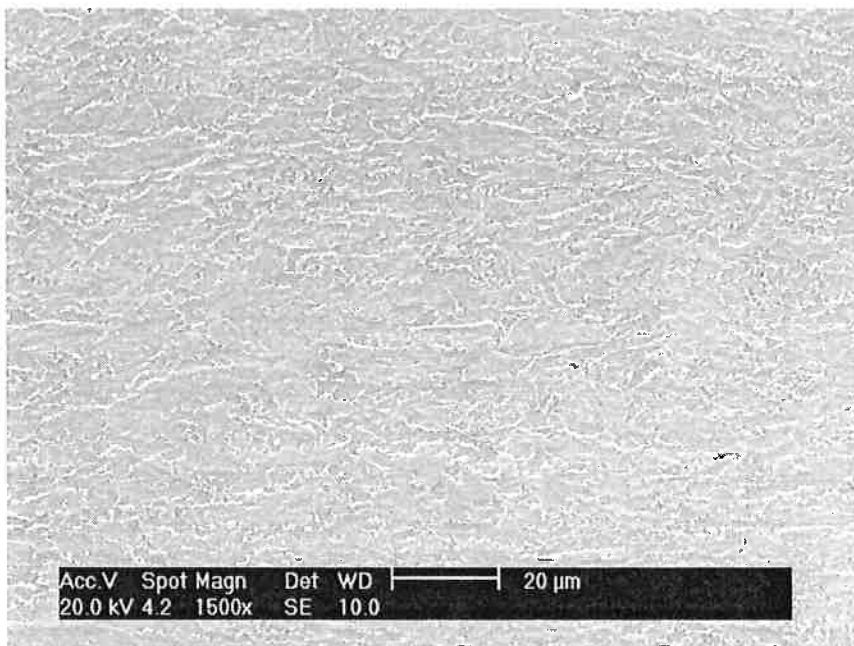
**Figura 36: Caracterização microestrutural em MEV do tubo X80. Aumento 1.500X**

De acordo com algumas referências (10), (25), (26) e a observação da microestrutura acima pode-se afirmar que a microestrutura é composta por ferrita acicular. Além disso as referências (25) e (26) apontam essa microestrutura como a mais favorável em relação à resistência à trinca induzida pelo hidrogênio.

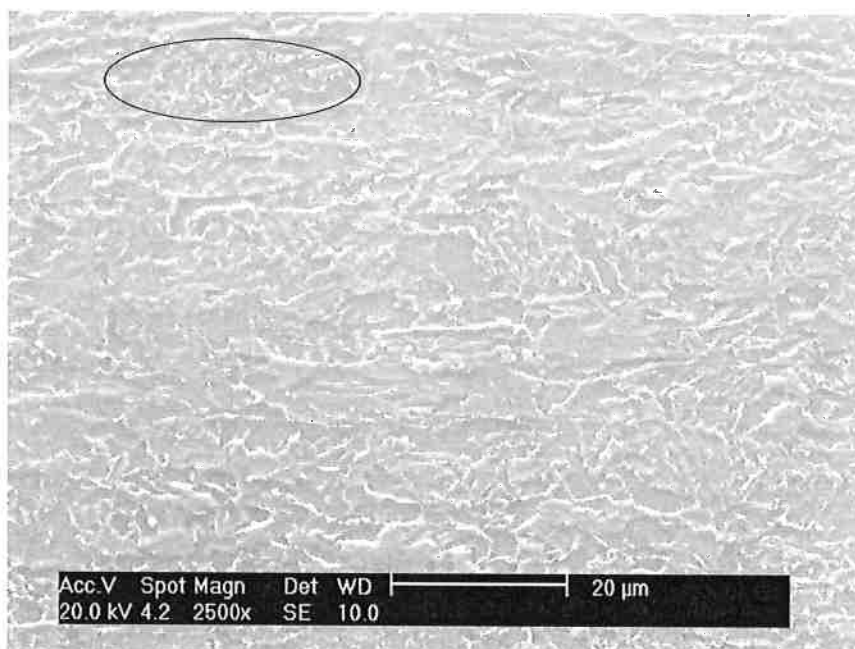
**Figura 37: Caracterização microestrutural em MEV do tubo X80. Aumento 2.500X**

Com maiores aumentos pode-se reconhecer em algumas regiões formatos que lembram a microestrutura de perlita degenerada. Há dificuldade na caracterização pois a microestrutura é muito refinada, provavelmente devido ao resfriamento acelerado no processamento.

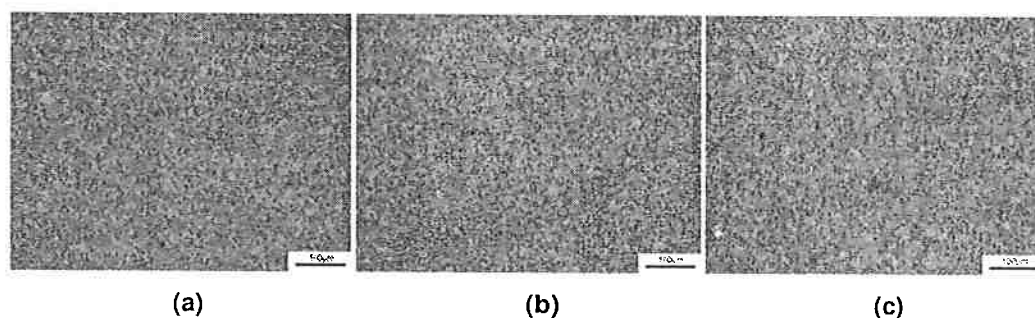
**Figura 38: Análise da microestrutura do tubo X65. Aumento 200X (a) parte superior (b) parte central (c) parte interna**

A Figura 38 mostra uma microestrutura homogênea e sem bandas de segregação. Na referência (27) o aumento era da mesma ordem de grandeza da figura e as bandas de segregação já podiam ser detectadas. Portanto, podemos afirmar que as bandas de segregação da amostra deste trabalho não existem ou são relativamente finas.

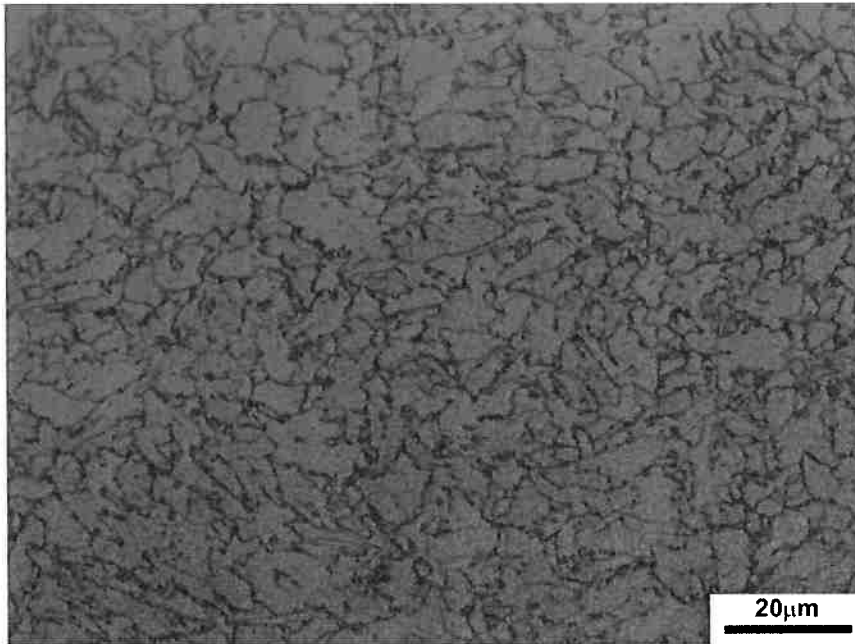
**Figura 39: Caracterização em MO da região central da amostra do tubo X65. Aumento 1.000X**

Ainda de acordo com (27), podemos afirmar que a microestrutura demonstrada na Figura 39 contém ferrita acicular.

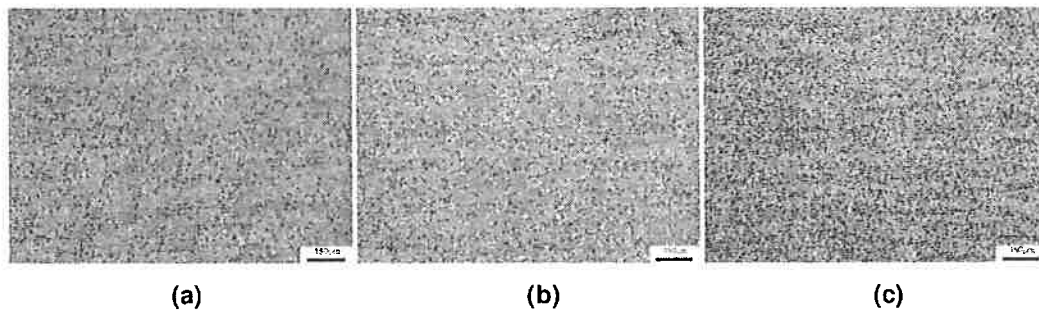
**Figura 40: Análise da microestrutura do chapa X80. Aumento 200X (a) parte superior (b) parte central (c) parte interna**

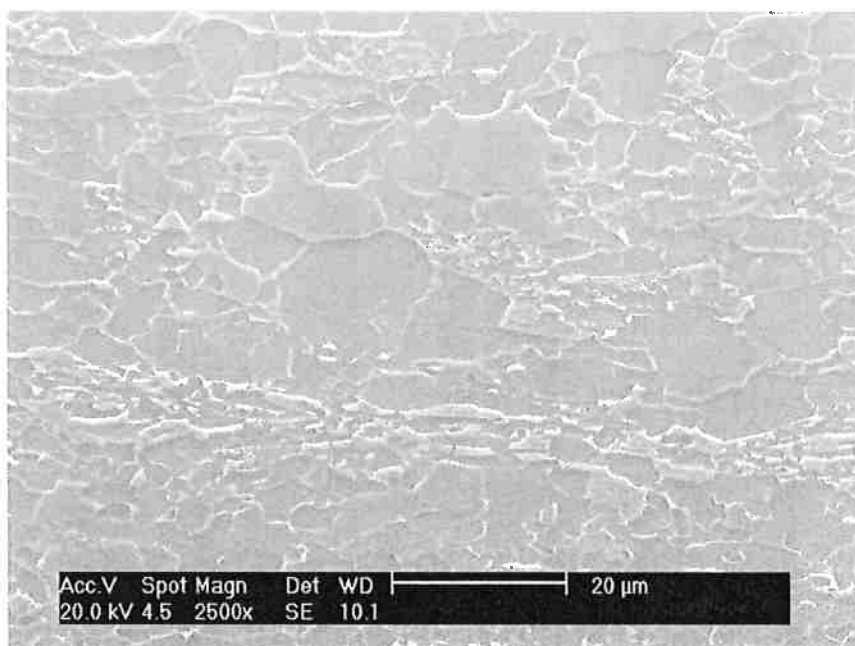
**Figura 41: Caracterização microestrutural em MEV da chapa X80. Aumento 2.500X**

A microestrutura da chapa é muito menos refinada que a microestrutura do tubo. É composta por ferrita poligonal e agregados eutetóides orientados no sentido da laminação. (28)
