DESCRIÇÃO E AVALIAÇÃO DOS CONDICIONANTES GEOLÓGICOS,
GEOMORFOLÓGICOS E ESTRUTURAIS DAS INSTABILIDADES
GEOTÉCNICAS OBSERVADAS EM TRECHO DA SP-171, MUNICÍPIO DE
CUNHA – SP

Camila Duelis Viana

MONOGRAFIA DE TRABALHO DE FORMATURA
(TF-2012 / 06)

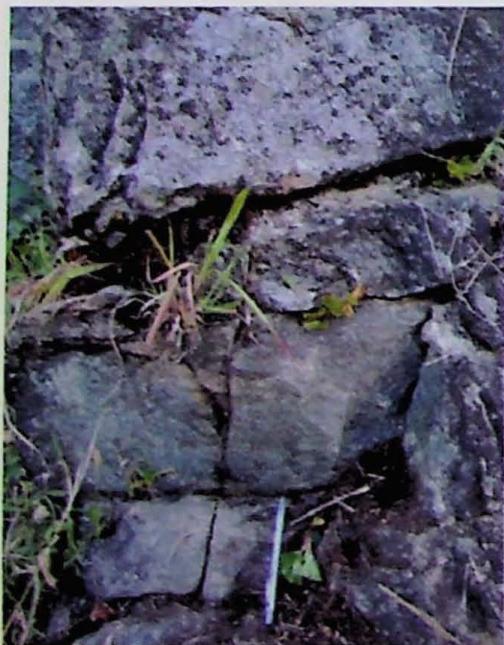
A análise cinemática não indica movimentação da cunha, pois a intersecção dos planos possui ângulo de mergulho menor que o ângulo de fricção adotado. Já a descrição de campo indica a presença de blocos decimétricos a métricos formados pela intersecção das fraturas, suscetíveis a instabilização do tipo queda devida à remoção de material base do talude (Fig. 2.1).

presença de veios pegmatóides e diversas fraturas (Fig. 2.1). Foi identificada a orientação de cristais de biotita junto à superfície de fratura F5 e indicação de movimentação inversa nesse plano dada por rejeito em torno de 2 cm de veio pegmatóide.

Fig. 2.1 – Detalhe dos blocos formados pela intersecção de fraturas.

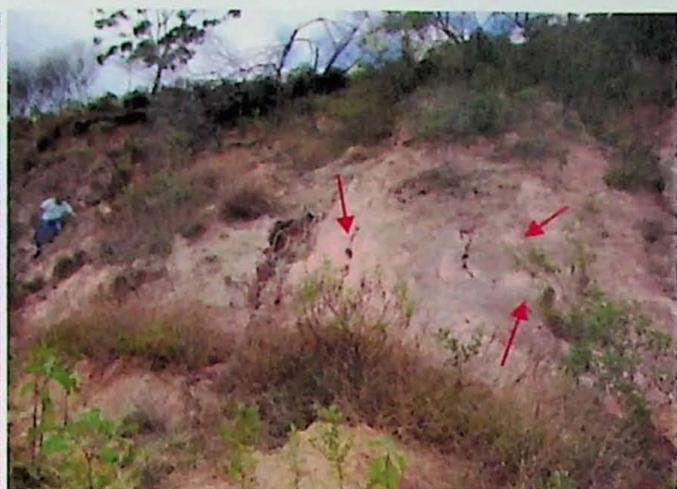
Talude de corte do lado esquerdo da rodovia (sentido Cunha) com feição de escorregamento (Talude A) (Fig. 7.1). O talude possui aproximadamente 10 m de altura, 60° de inclinação e direção N279. Trata-se de escorregamento em solo residual jovem de granito com granulação média a grossa. O material escorregado apresenta sulcos e feições erosivas (Fig. 7.2). Aparentemente a superfície de ruptura apresenta condicionamento estrutural (fraturas da rocha). Trinta metros a frente (UTM 0514980/7439251), ocorre talude de corte com blocos caídos e rolados de granito medianamente a muito alterado com intrusões pegmatíticas, fraturado (Talude B) (Fig. 7.3).

Fig. 7.2 – Sulcos erosivos no material escorregado.

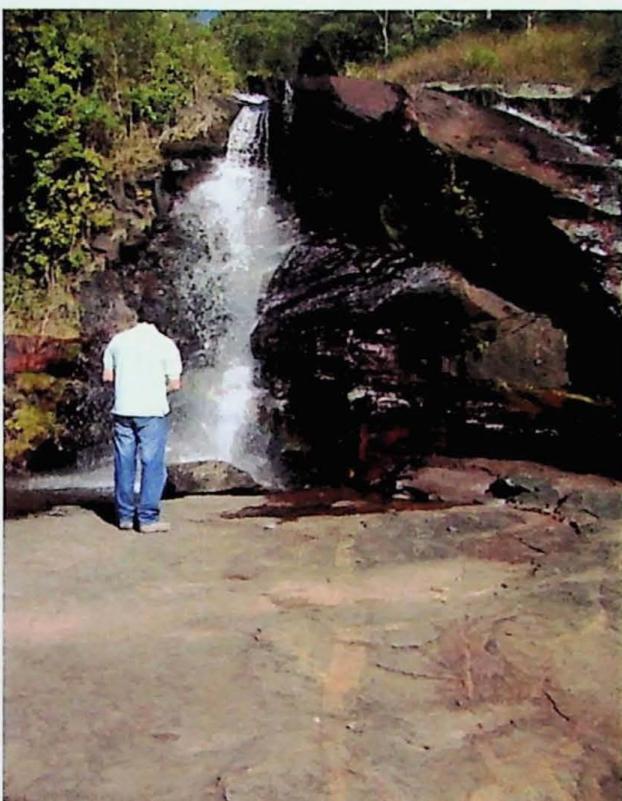
Talude de corte (marcas de detonação por explosivos) em biotita-gnaisse com titanita e diversas fases de intrusões graníticas e pegmatíticas, do lado esquerdo da rodovia (sentido Cunha) (Fig. 8.1 e 8.2). Neste ponto é observada uma cachoeira (direção NE-SW), e o curso d'água corre por debaixo da estrada, através de canal construído (em parte revestido por concreto) em direção ao vale. A rocha encontra-se só a pouco alterada.

Fig. 8.1 – Vista geral do talude.

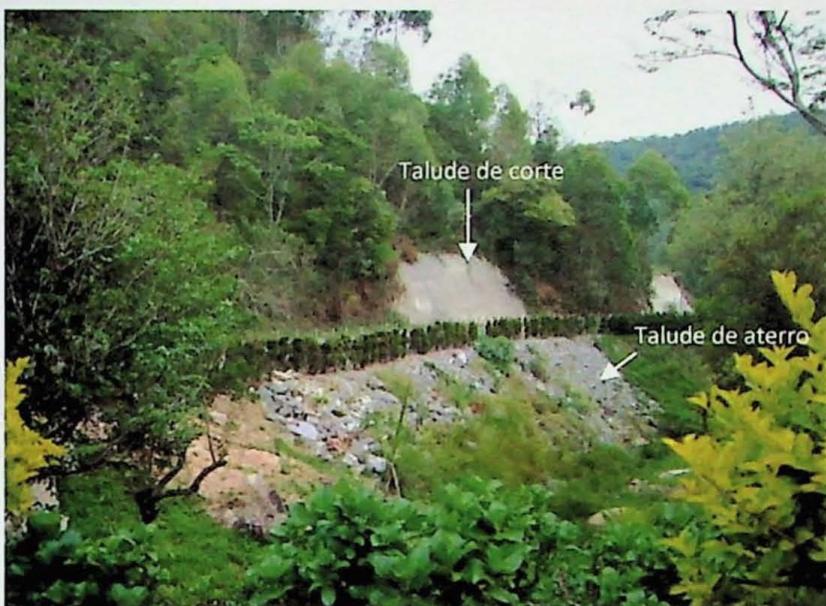
Talude de corte no lado esquerdo da rodovia (sentido Cunha), com dimensões de 4x8m e inclinação de 60º em saprolito de granito. No lado direito da rodovia, em direção ao rio, é observado talude de corte com proteção de enrocamento (Fig. 10.1).

Fig. 10.1 – Talude de corte com tratamento de concreto projetado e talude de corte na margem do rio com proteção de enrocamento.

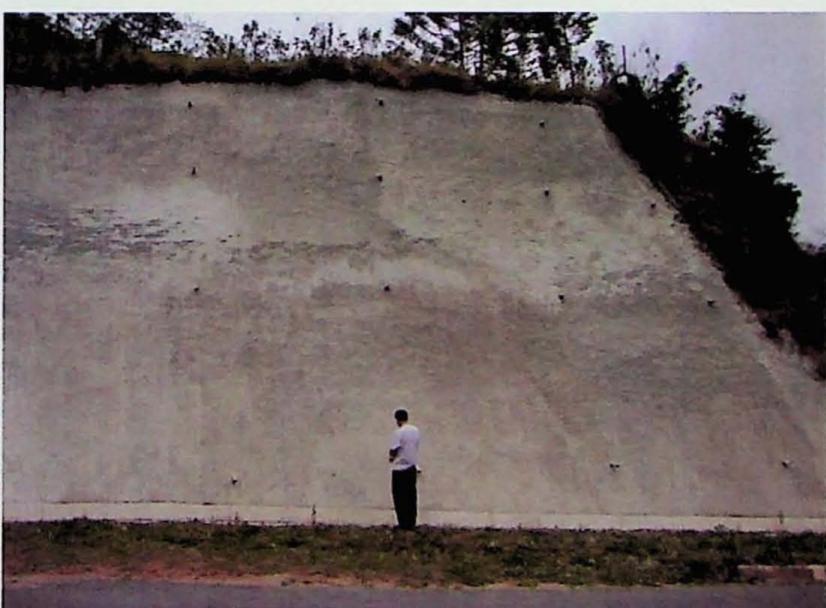
Talude de corte lado esquerdo (sentido Cunha), de direção N029, 60º de inclinação e dimensões 8x30m. O talude apresenta revestimento de concreto projetado e drenos. No lado oposto da rodovia, há um segundo talude (aterro da rodovia) com gabiões na base.

Fig. 11.1 – Talude de corte com tratamento de concreto projetado.

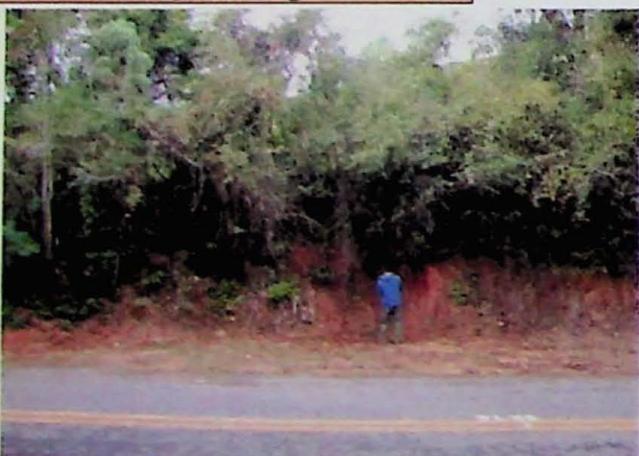
Talude de corte no lado esquerdo da rodovia (sentido Cunha), com dimensões de 3x8m e inclinação de 60°. Feição de escorregamento planar raso em solo arenoso argiloso, amarelo avermelhado (Fig. 13.1). 30 m a frente ocorrem blocos métricos de granito em encosta natural. 15m a frente é observada feição de escorregamento planar raso em talude de corte (4x12m, inclinação 60°) (Fig. 13.2). O material mobilizado apresenta blocos de até 40cm de rocha granítica muito intemperizada em meio a solo arenoso (tálus).

Fig. 13.1 – Talude de corte em solo arenoso argiloso.

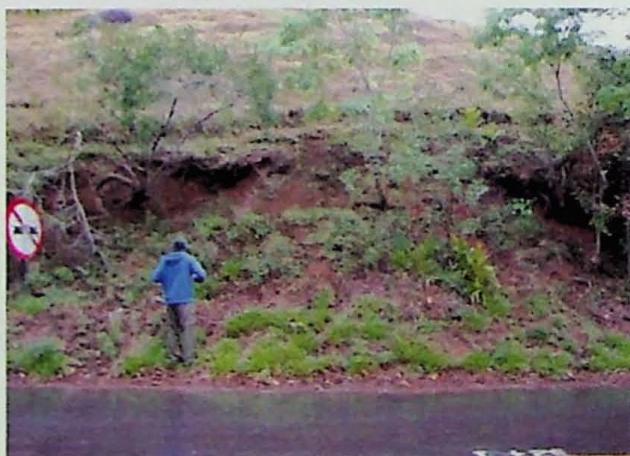
Fig. 13.2 – Talude de corte com material mobilizado (tálus).

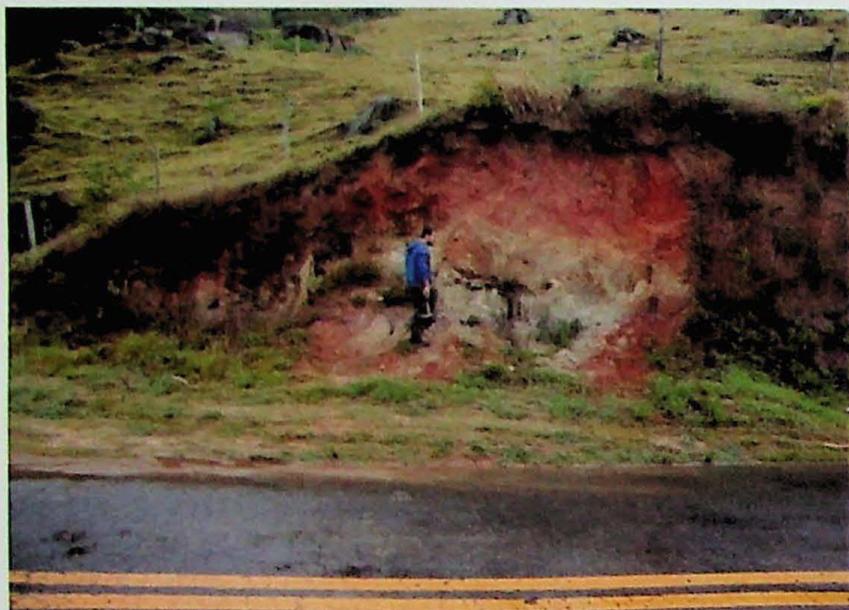
Talude de corte no lado esquerdo da rodovia (sentido Cunha), com dimensões de 4x10m, em solo amarelo avermelhado, com blocos de até 50cm de granito porfirítico com esfoliação esferoidal (Fig. 15.1). Acima do talude, em encosta natural, ocorrem blocos arredondados métricos de granito porfirítico em situação estável e cicatrizes de escorregamento.

Fig. 15.1 – Vista geral do talude.

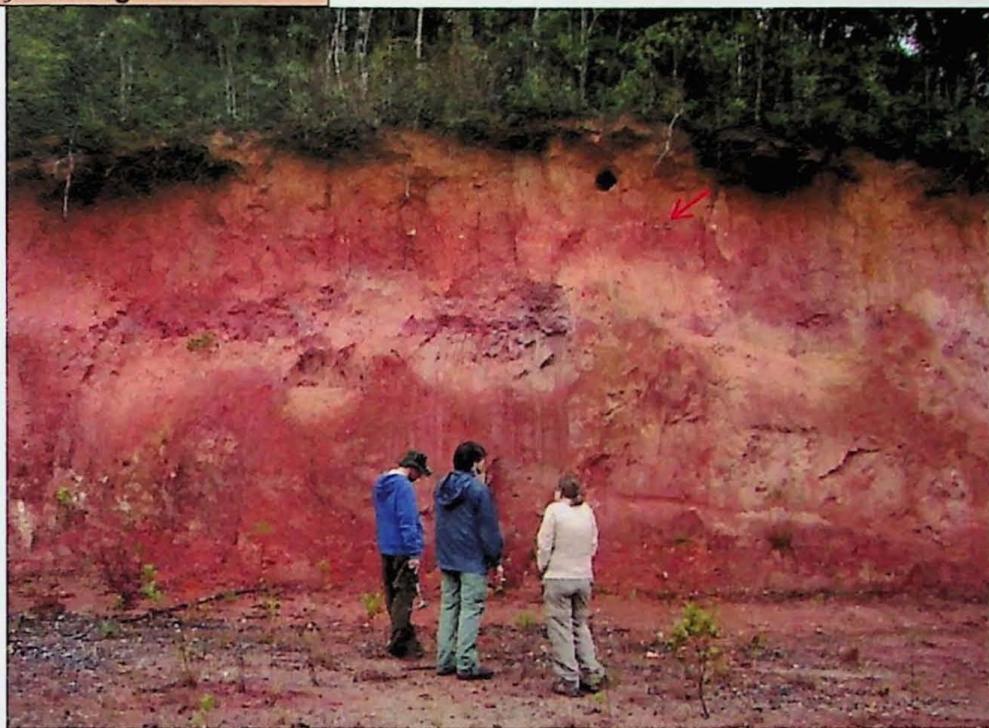
Talude de corte estável no lado direito da rodovia (sentido Cunha), com dimensões de 5x20m, inclinação de 80° em colúvio de 1,5m sobre solo residual jovem. Pelas ranhuras na superfícies do talude, este deve ter sido escavado recentemente, possivelmente como parte da segunda fase da obra na rodovia (Fig. 18.1).

Fig. 18.1 – Vista geral do talude. A seta vermelha indica a linha de seixos

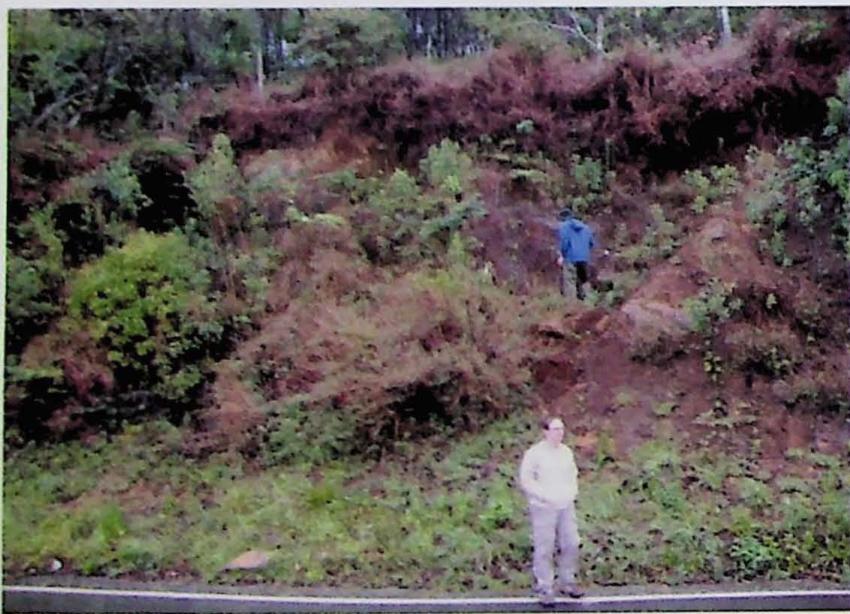
Fig. 19.1 – Vista geral do talude.

Talude de corte no lado direito da rodovia (sentido Cunha), com dimensões de 8x20m, em solo argiloso com blocos decimétricos a métricos de diabásio amigdaloidal (Fig. 19.1). Mais a frente é observado quartzito com foliação milonítica. Estima-se que, na estrada, o dique apresente 15m de espessura.

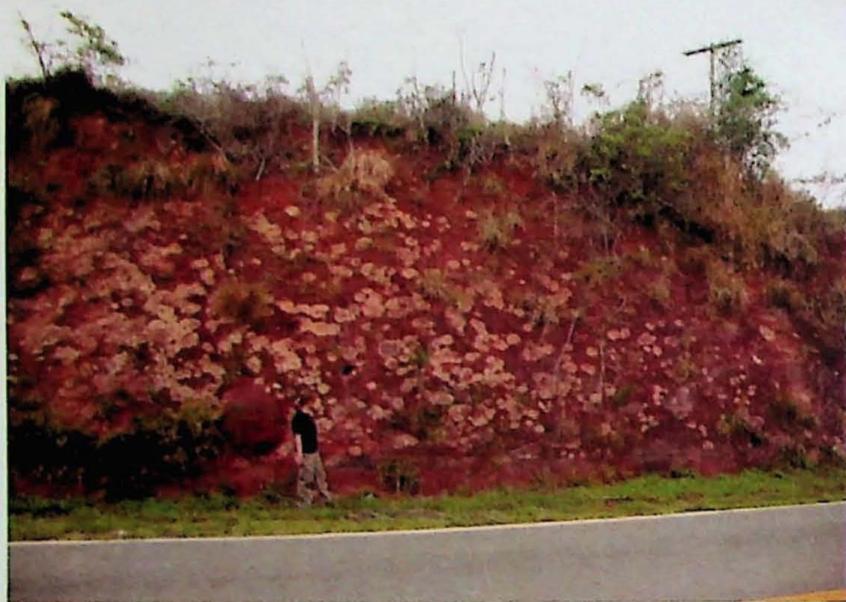
Ponto	CNH-12-23	UTM	0505421/7443829
Descrição			Talude de corte estável (Fig. 23.1) em ambos lados da rodovia, com dimensões de 5x15m e inclinação 63° em solo residual jovem (silto arenoso) de gnaisse. Seguindo na estrada a partir do ponto de coordenada 0505997/7443570 aparece solo residual jovem de xisto com coloração avermelhada, composto principalmente por muscovita e argilominerais, com pequena porcentagem de quartzo de granulação muito fina.
Estruturas			
Foliação milonítica			250/87
Fraturas sem famílias definidas			080/86; 236/80
Documentação fotográfica

Fig. 23.1 – Vista geral do talude estável.

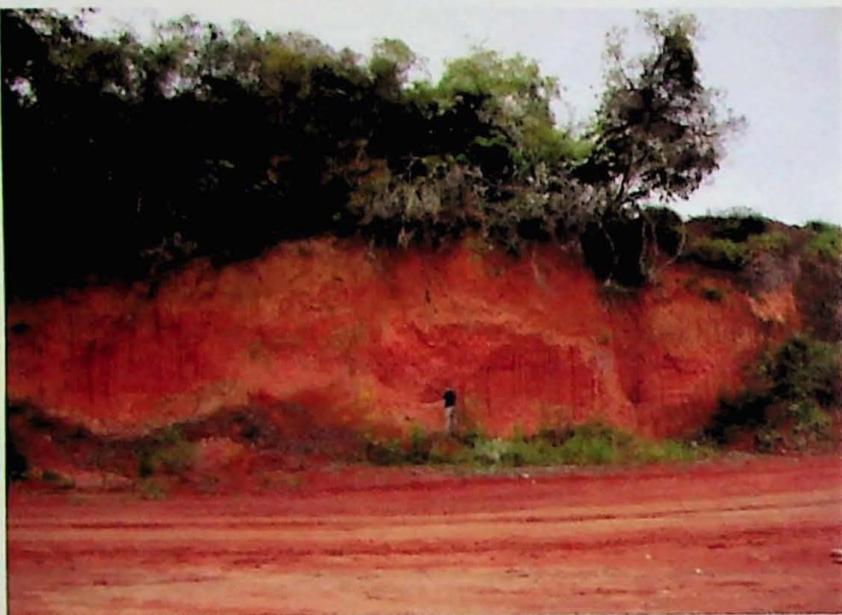
Talude de corte no lado esquerdo da rodovia (sentido Cunha), com dimensões de 6x30m e direção N210, em solo residual maduro areno siltoso, sem estruturas. Parece ter sido escavado recentemente (Fig. 26.1).

Fig. 26.1 – Vista geral do talude estável escavado recentemente.

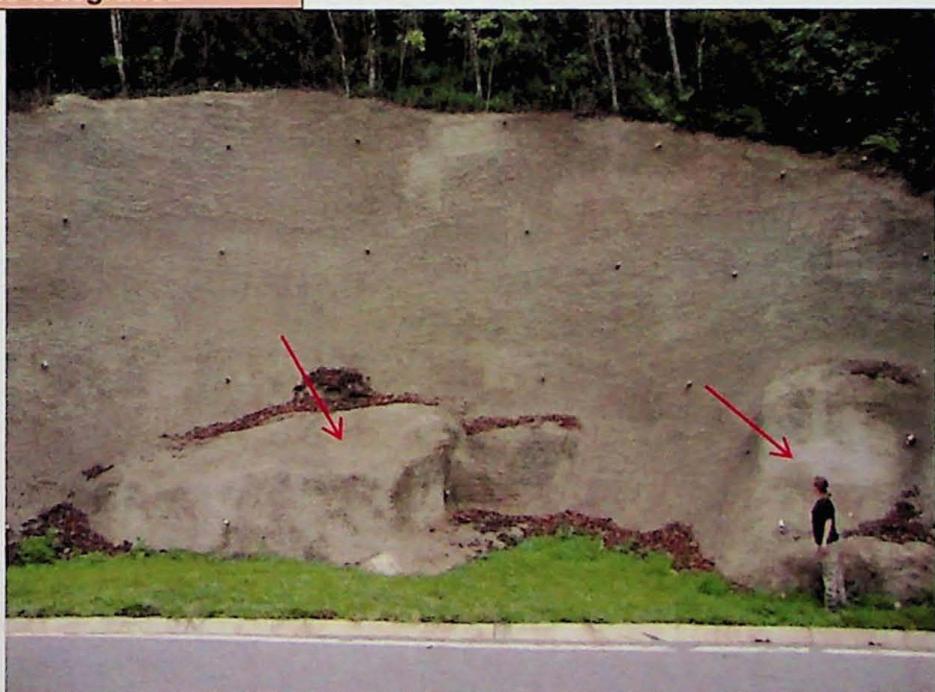
Ponto composto por três taludes de corte do lado direito sendo, de sul para norte: I – 10x15m, direção N150 e inclinação 60°; II – 6x20m, direção N140 e inclinação 60° (Fig. 27.1); III – 10x50m, direção N325 e inclinação 60°, com presença de possíveis estruturas da rocha. Entre os taludes I e II é observado afloramento de rocha quartzítica (N340) com foliação milonítica (ultramylonito) e intercalações de pacotes pelíticos.

Fig. 27.1 – Talude de corte (II) com revestimento de concreto e sistema de drenagem profunda. Possíveis estruturas da rocha são indicadas.

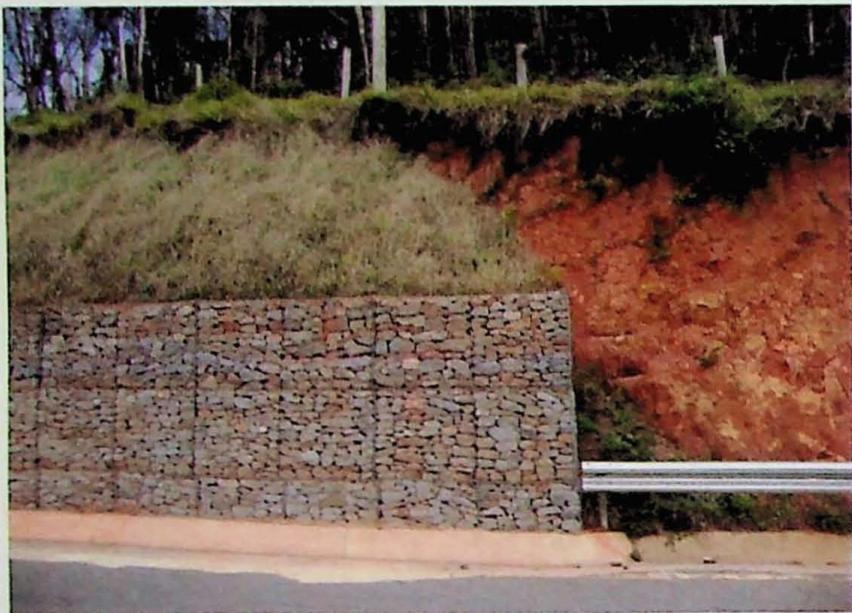
Talude de corte no lado esquerdo da rodovia (sentido Cunha), com dimensões de 5x30m e direção N050, em depósito de tálus, com blocos de até 50cm. Foram utilizados gabiões no pé do talude (Fig. 28.1).

Fig. 28.1 – Terminação direita do talude, onde é possível visualizar o material do corte e o tratamento dado ao talude.

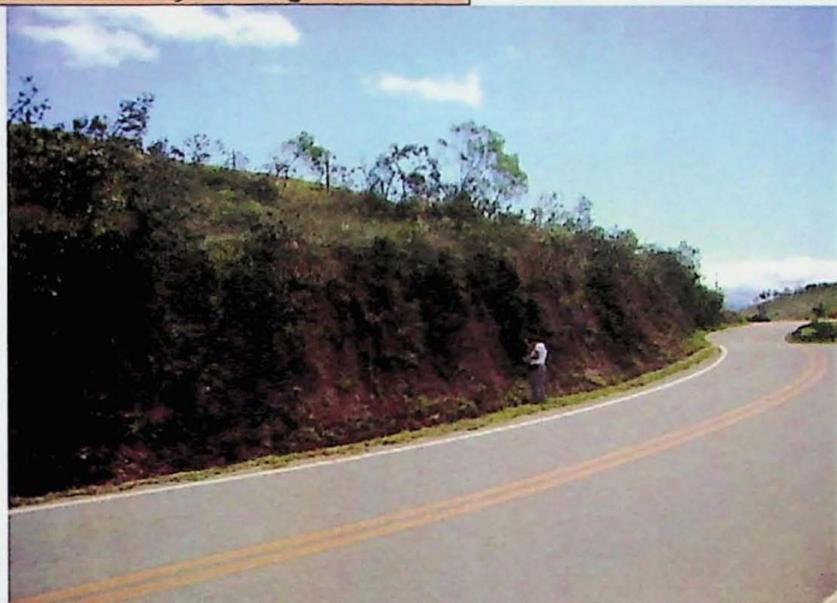
Dois taludes de corte no lado esquerdo da rodovia (sentido Cunha). O primeiro, estável, com dimensões 6x30m e direção N134, em xisto de granulação fina, intercalando bandas mais grossas e mais ricas em quartzo; são observados bolsões pegmatóides (Fig. 29.1). O segundo, de dimensões 7x75m com gabiões na base. Do lado oposto da rodovia, em direção ao vale, há um talude de aterro tratado com grama e canaletas (Fig. 29.2).

Fig. 29.1 – Vista geral do talude estável.

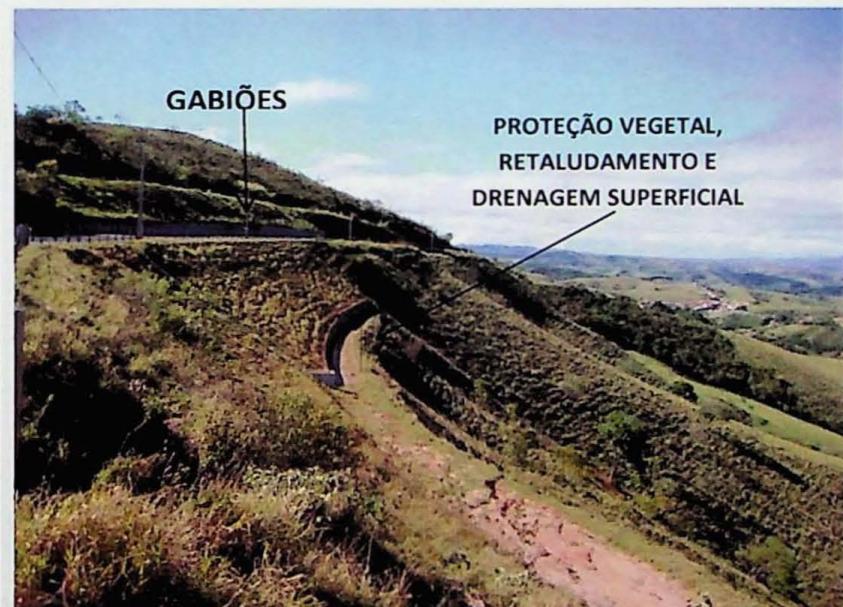
Fig. 29.2 – Vista geral dos taludes tratados, com indicação da medida estrutural adotada.

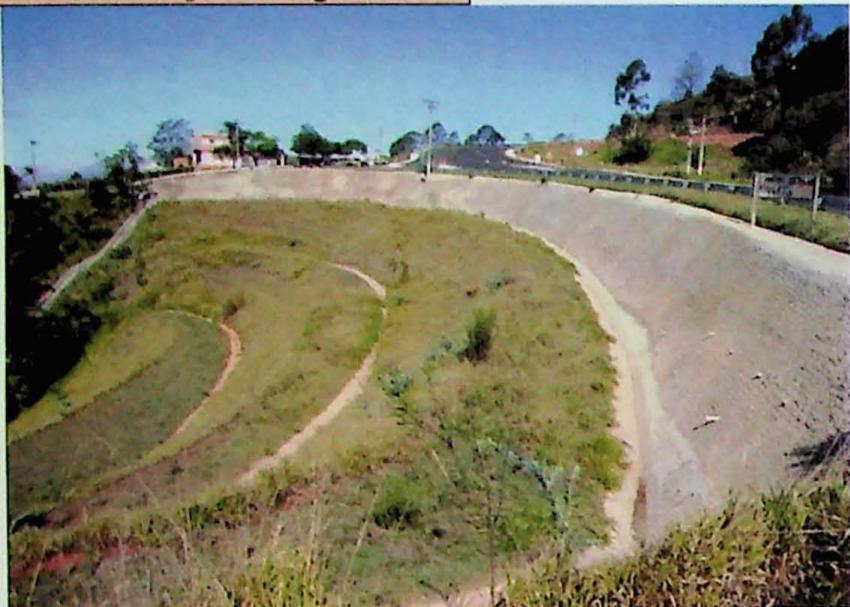
Talude de corte e aterro no lado direito da rodovia (sentido Cunha), composto por 4 bancadas de aproximadamente 4 metros cada, e bermas de 2m de largura (Fig. 30.1). O primeiro talude, abaixo da rodovia, foi tratado com concreto projetado e drenos. Os demais foram revestidos com grama e foram instaladas canaletas no topo das bermas.

Fig. 30.1 – Talude com concreto projetado, drenagem profunda e superficial, proteção vegetal e retaludamento.

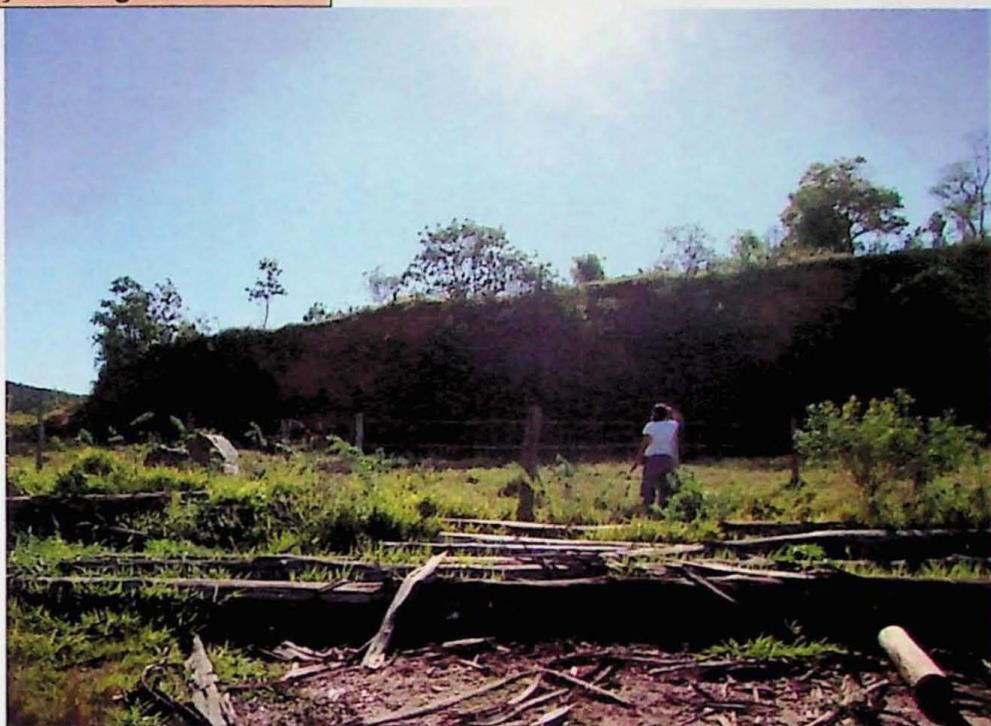
Fig. 31.1 – Vista geral do talude.

Talude de corte lado esquerdo de dimensões 6x15m e direção N015 em solo residual maduro com feição de escorregamento raso (Fig. 31.1). O material mobilizado apresenta evolução de processos erosivos, com presença de sulcos e ravinas.

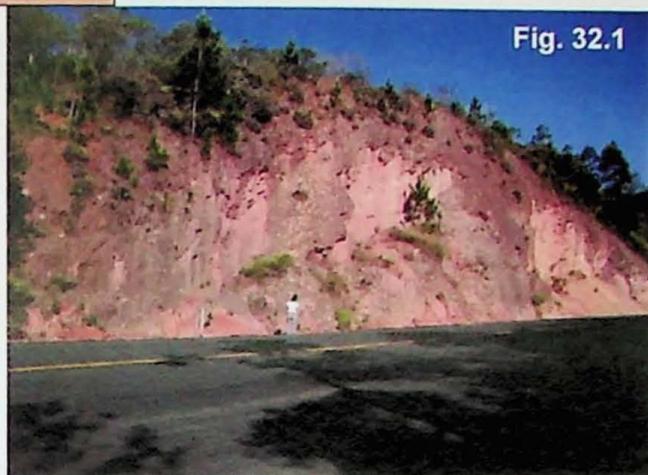
Fig. 32.1

Talude de corte do lado direito de dimensões 10x40m, direção N340 e 60º de inclinação em solo residual jovem de biotita gnaiss migmatítico. O talude possui forma convexa e apresenta duas feições de escorregamento raso nas suas laterais (Fig. 32.1 e 32.2). 30m a norte (32B - 0503445/7448470) é observado outro talude de corte de dimensões 10x60m, também em solo residual jovem de granito, porém totalmente instabilizado. É possível observar grande volume de material mobilizado no pé do talude (Fig. 32.3), com erosão em estágio inicial e grande quantidade de vegetação (árvores de pequeno porte e vegetação rasteira).
