**ESTUDO DE CASO: ACIDENTE OCORRIDO NA CABINE DE  
BARRAMENTOS DO EDIFÍCIO CBI - ESPLANADA**

Monografia apresentada à Escola Politécnica da Universidade de São Paulo para a obtenção do Título de Pós - graduação em Engenharia de Segurança do Trabalho

São Paulo  
2005

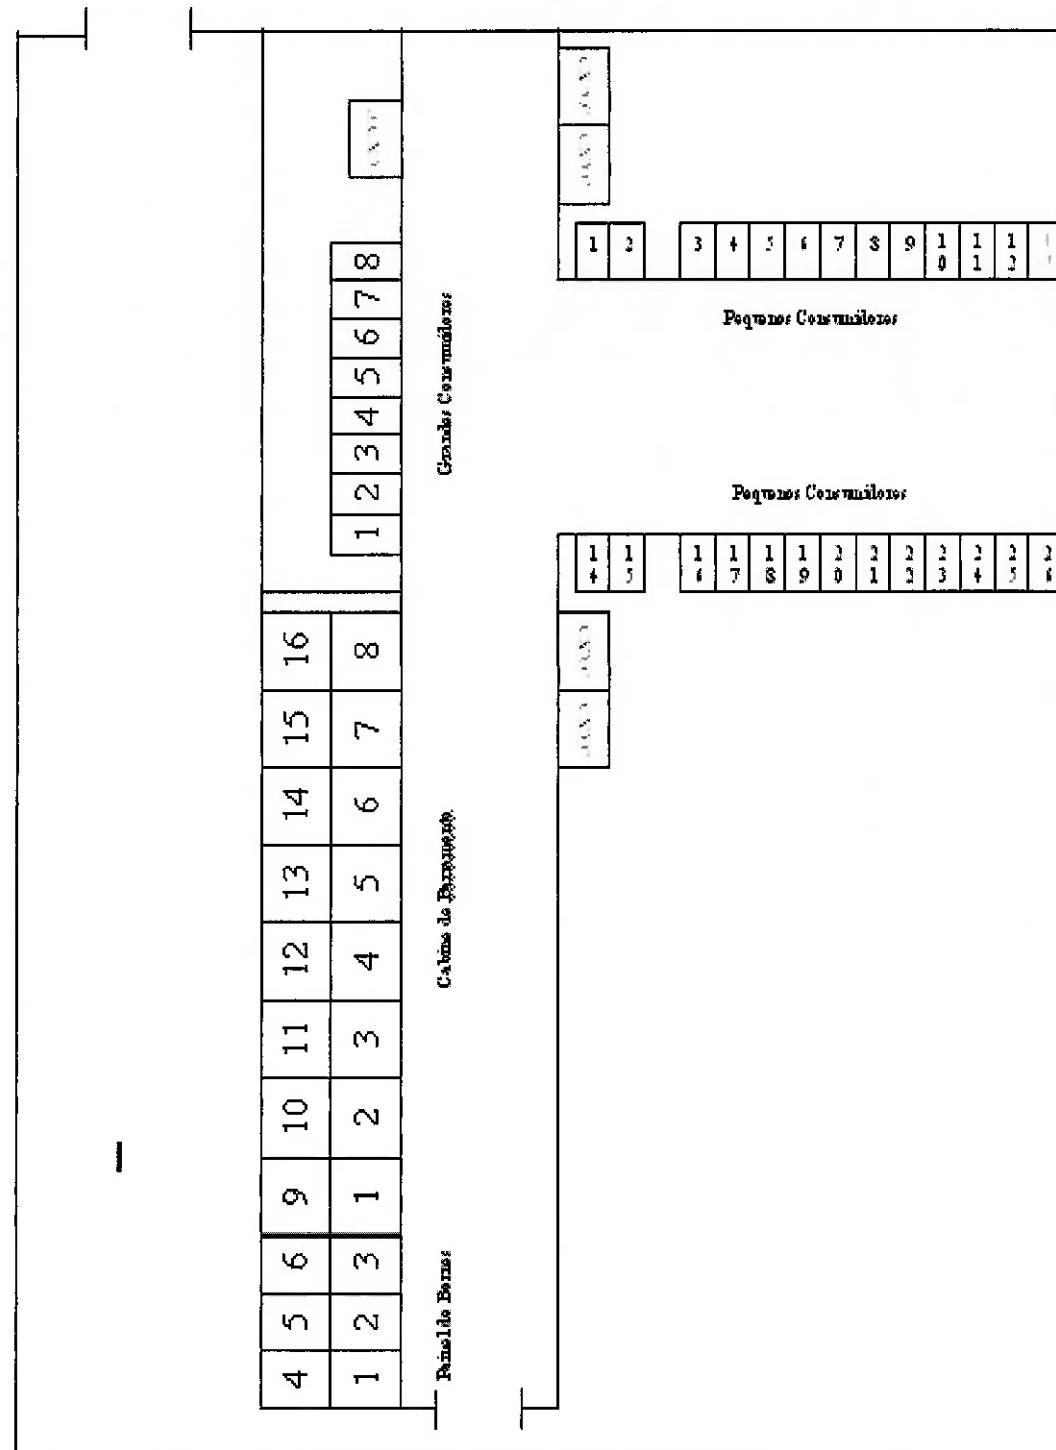
Figura 3 – Centro de Energia e Medição do Edifício CBI

Os painéis que abrigavam dispositivos de proteção dos diversos circuitos de distribuição eram em chapa de aço, com divisões para cada chave ou disjuntor e portinholas com plaquetas de identificação do conjunto. As barras eram cobertas com fita isolante de cor que identificava as fases, estando os barramentos isolados.

Havia um painel em aço com 6 (seis) corpos que abrigavam os “Borners” de interligação com as prumadas. Esses “Borners” tinham uma capacidade de 250A (Anexo A, p. 40).
