# OLHANDO PELA FRESTA

o fazer prático da assistência técnica

Trabalho Final de Graduação (Bacharelado em Arquitetura  
e Urbanismo) - Faculdade de Arquitetura e Urbanismo da  
Universidade de São Paulo.

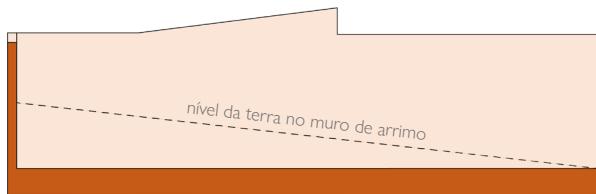
**Figura 33.** Nível de terra sobre o muro de arrimo.  
s/esc.

Como dito anteriormente, nessa nova conformação do terreno foi necessário construir um muro de arrimo. No projeto entregue à família, o limite do terreno era definido por apenas uma linha e a parede da suíte estava encostada nessa linha. A família, seguindo a orientação do pedreiro, decidiu fazer duas paredes, uma para o muro de arrimo e outra para o quarto. Entretanto, as superfícies do muro e da parede do dormitório não foram impermeabilizadas, tampouco foi executado sistema de drenagem entre o muro e a parede da casa. Até o momento da mudança ainda não havia sido feita a terraplenagem do lote vizinho e, como o terreno é

inclinado em dois sentidos, o nível da terra encostada no muro de arrimo é o indicado na Figura 33.

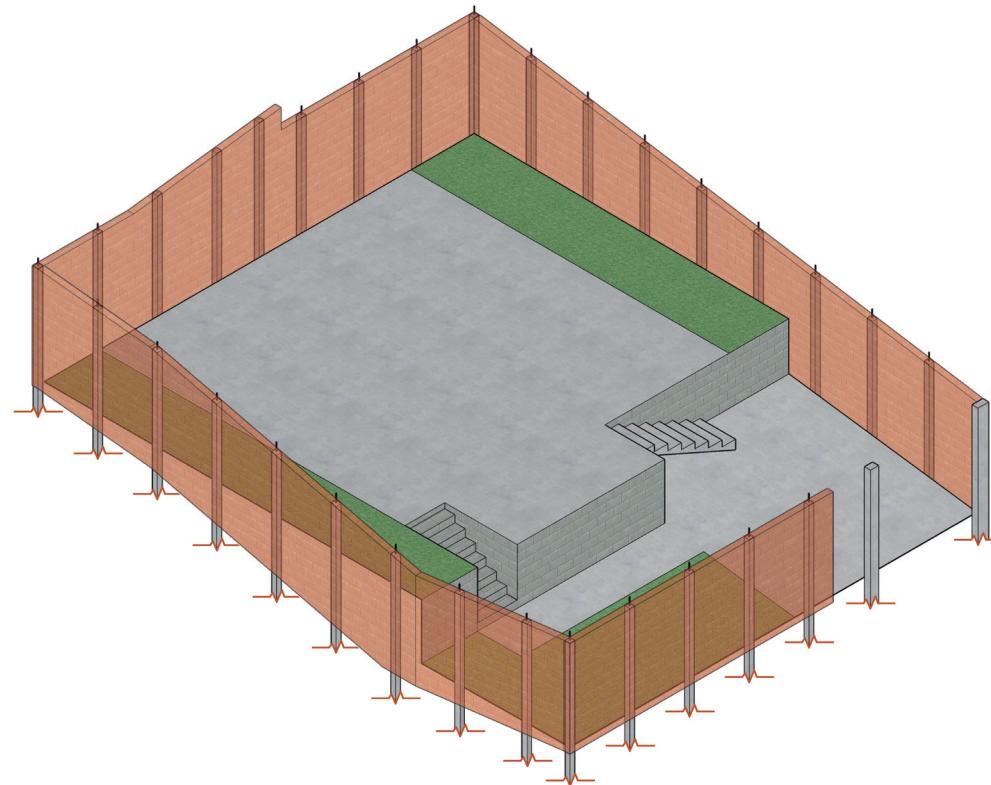
com profundidades variáveis entre 60 e 80cm e pilaretes a cada 1,30m do perímetro do muro. Todas as fiadas do muro foram feitas com bloco estrutural cerâmico convencional e o preenchimento dos pilaretes foi feito a cada 1,50m de altura com emendas na barra de aço quando necessárias com transpasse de aproximadamente 40cm (Figura 34).

No momento do levantamento as built o muro de divisa ainda não estava concluído e, por isso, as barras de aço estavam aparentes na face superior do muro. Todavia, nos muros laterais as fiadas foram assentadas seguindo a declividade da calçada (Figura 35). Embora essa configuração possa trazer agravantes, como a potencialização do deslocamento das fiadas e a consequente perda de estabilidade local, a opção foi de corrigir o assentamento das fiadas futuramente, em razão da atual indisponibilidade de recursos. Os moradores foram instruídos a não sobrecarregar o muro até que a sua reexecução seja viável.

**Figura 34.** Croqui da estrutura do muro. Fonte: elaborado a partir das informações fornecidas pelo pedreiro. s/esc.

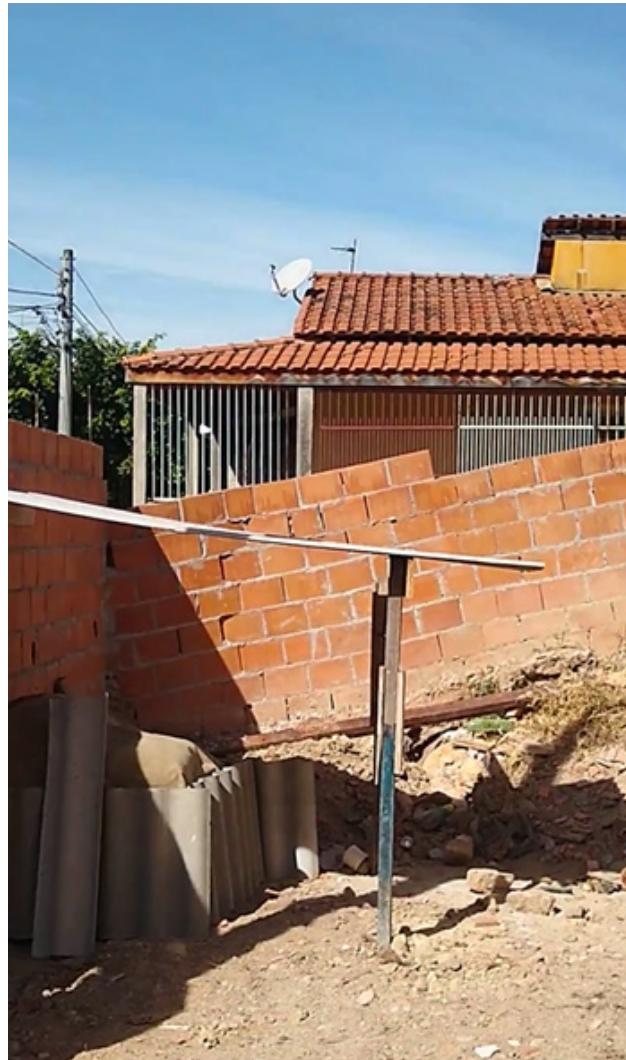
**Figura 35.** Muro limítrofe.

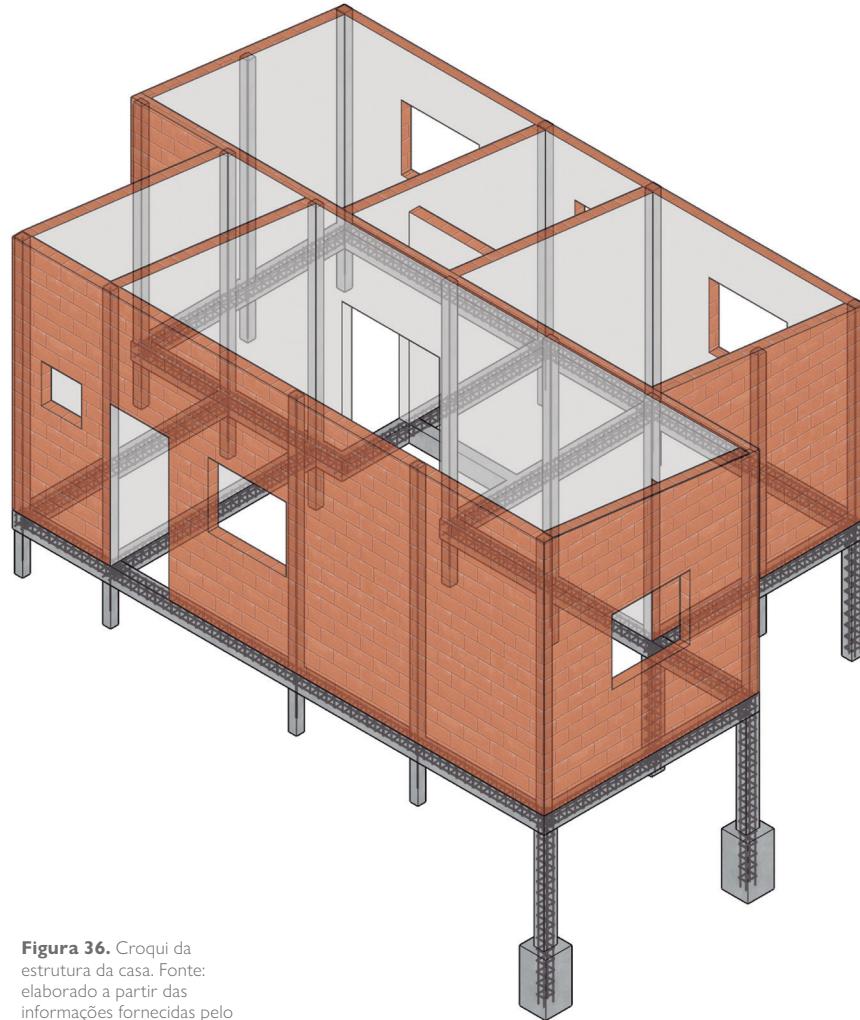
todos os pilaretes, os quais estão dispostos em todos os encontros e mudanças de direção das paredes; foram também executados pilaretes intermediários nos planos das paredes da sala de estar e da cozinha, e dos dormitórios (Figura 36). Na parte frontal da casa, onde foi feito o aterro foi construído um pequeno muro de contenção com pilares e blocos de concreto. Assim, os dois pilaretes da parede frontal da casa ficaram assentados sobre os pilares que, por sua vez, se assentam sobre sapatas com dimensões de 40x40x80cm (AxLxP).

É importante ressaltar que não foi feita a sondagem do solo<sup>54</sup> e nem o dimensionamento das fundações. A família, portanto, teve que decidir, juntamente com o pedreiro, como proceder e as decisões foram tomadas com base na experiência do pedreiro somado aos conhecimentos que a família adquiriu em vídeos no YouTube e em informações coletadas através do Google. A família chegou a consultar os técnicos da FUMAS para receber melhores instruções, os quais apenas questionaram como pretendiam executar e não fizeram um pré-dimensionamento das estruturas de fundação.

**Figura 36.** Croqui da estrutura da casa. Fonte: elaborado a partir das informações fornecidas pelo pedreiro. s/esc.

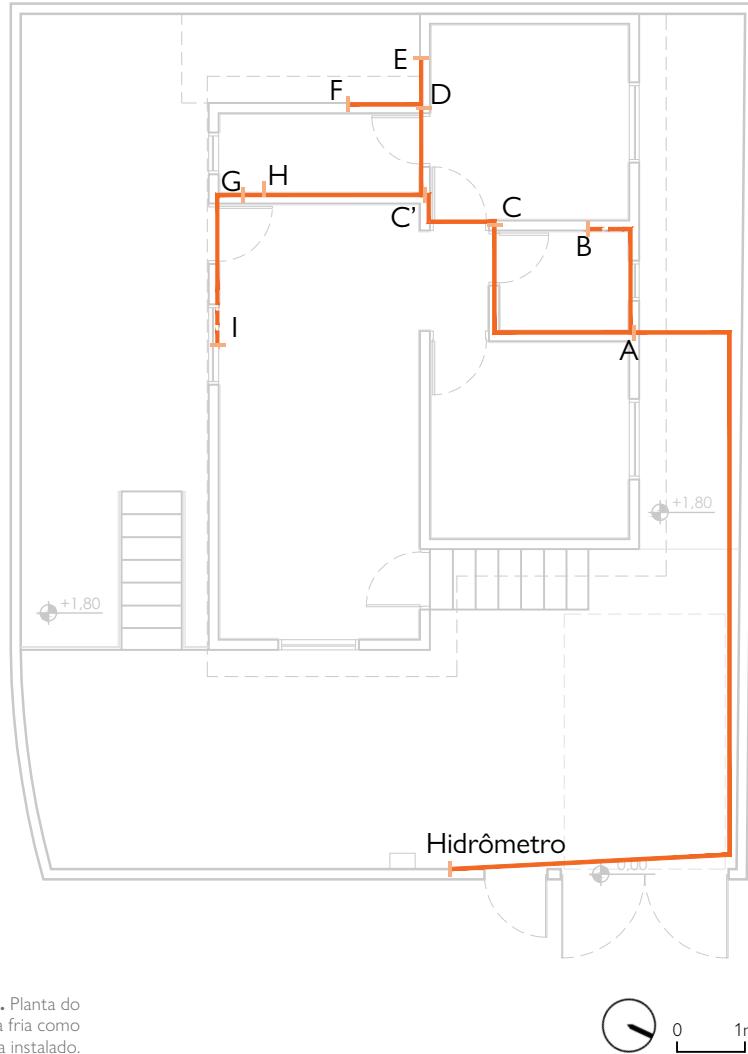
Pelas regras da companhia que fornece água na cidade (Departamento de Água e Esgoto – DAE S.A.) o cavalete deve ser instalado frontalmente para a rua com total acesso para a companhia fazer aferição e/ou manutenção sem necessitar da presença dos donos do imóvel. Assim, a primeira solução pensada pela família foi a instalação do cavalete na parte frontal do lote, junto ao portão no patamar mais baixo do terreno (Figuras 46 e 47). Entretanto, ao realizar o cálculo da pressão

**Figura 46.** Planta do sistema de água fria como seria instalado.

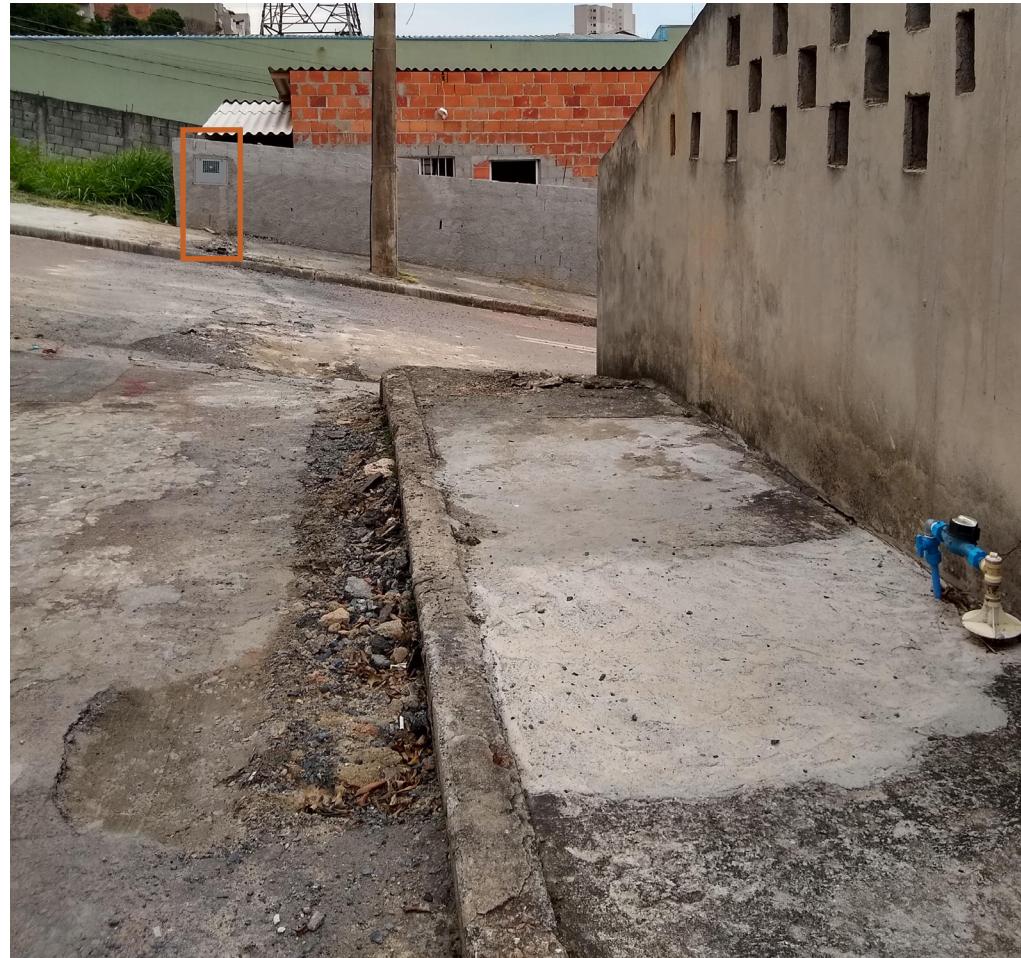
Importante ressaltar que se esse fosse um terreno localizado no meio da quadra, essa seria a única solução possível e, portanto, seria necessário a instalação de uma bomba pressurizadora para alimentar o sistema quando a pressão do sistema estivesse no mínimo. Todavia, por ser um terreno de esquina é possível aproveitar também a lateral dele para fazer a instalação do cavalete<sup>58</sup>. No caso, para fazer a ligação do sistema da casa a companhia de fornecimento de água teve que quebrar até o ponto de fornecimento de água mais próximo, do outro lado da rua (Figura 48).

**Figura 48.** Ligação com o sistema público de fornecimento de água.

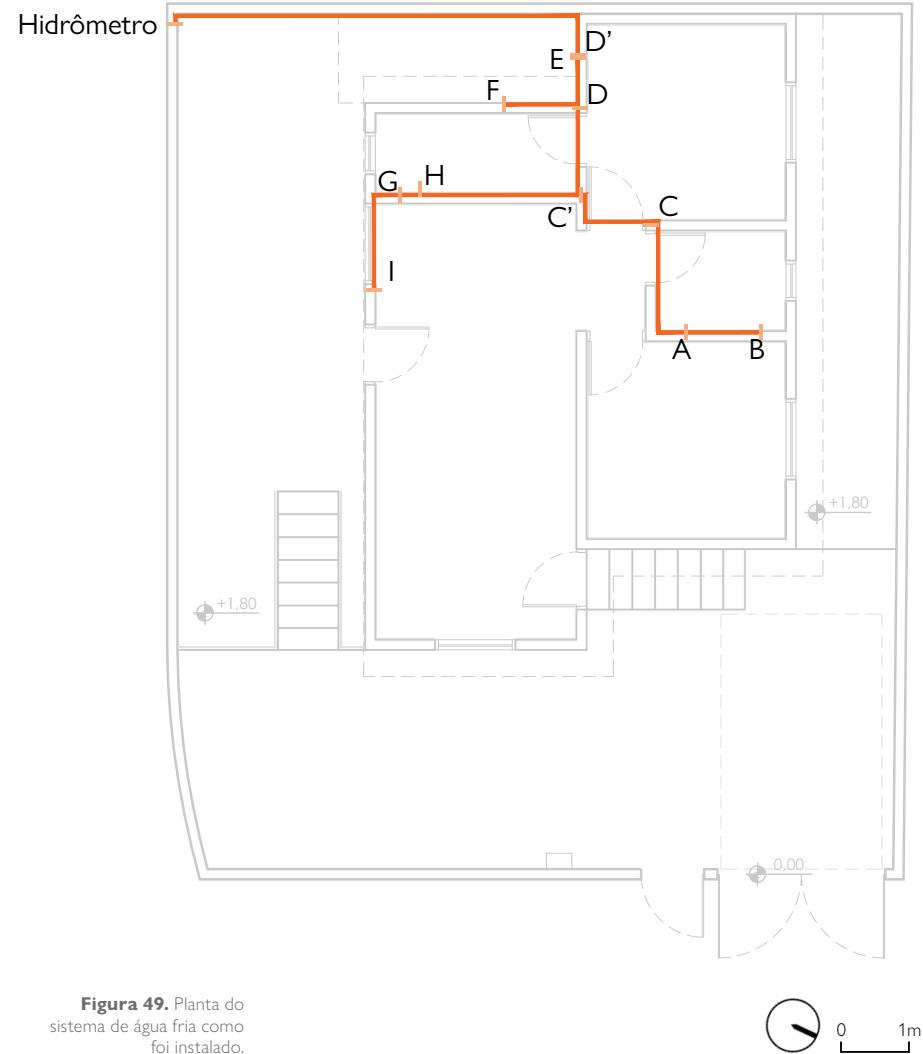
Antes da solicitação para ligação da rede, porém, foram feitos os cálculos da pressão do sistema com a instalação do cavalete na lateral do terreno – no ponto mais alto do terreno e ainda sem o reservatório – (Figuras 49 e 50) e foi identificado que, considerando a pressão dinâmica mínima de 10 mca, haveria pressão

**Figura 49.** Planta do sistema de água fria como foi instalado.

suficiente na maioria dos pontos do sistema, com exceção dos chuveiros<sup>59</sup>. Além disso, verificou-se que se o chuveiro do banheiro social fosse mudado de posição haveria uma redução significativa de perda de carga nesse trecho e um ganho de eficiência do sistema. Nessa nova configuração, o pleno atendimento do sistema exige ainda uma pressão dinâmica mínima de 12,1 mca, embora não seja a condição ideal ainda é administrável no uso diário como medida paliativa até que seja instalado o reservatório de água.

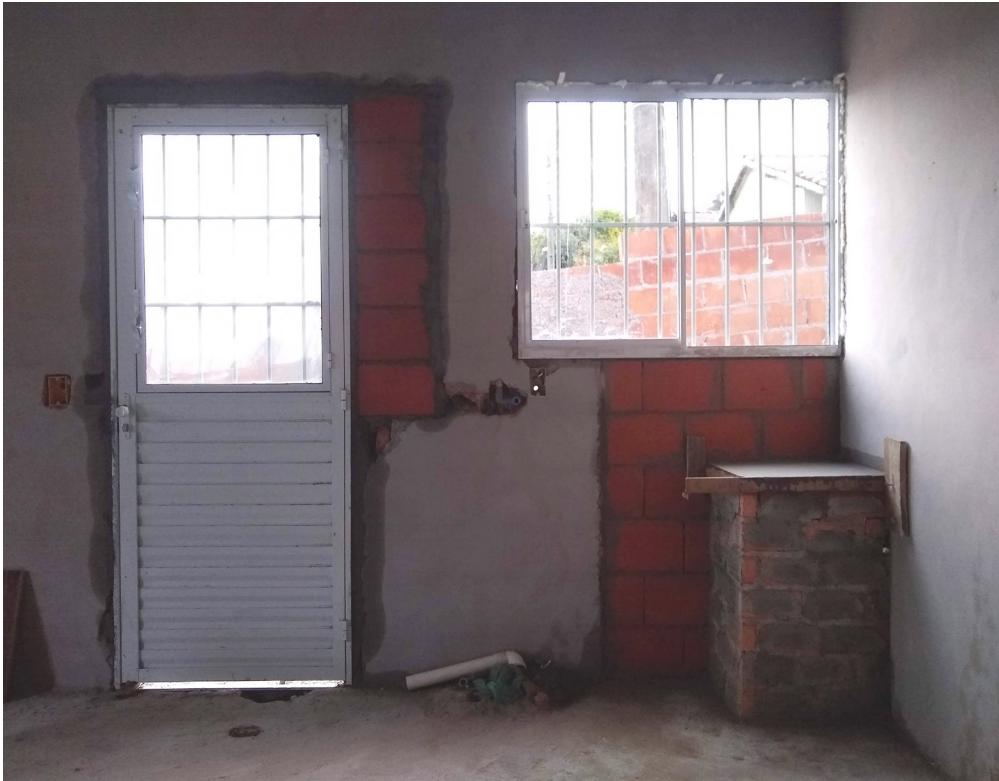
Além da recolocação da porta e da janela, era necessário redirecionar a chegada de água para a pia da cozinha, a saída do esgoto e fechar os vãos restantes. O vão original da porta foi aproveitado para construir um abrigo para o botijão de gás sob a bancada da pia com acesso pela área externa e o restante foi preenchido com blocos estruturais do mesmo fabricante dos outros blocos da casa, fazendo a amarração deles em todos os pontos possíveis (Figura 58). Juntamente com isso também foi realocada a caixa de inspeção de esgoto

**Figura 58.** Fechamento dos vãos.

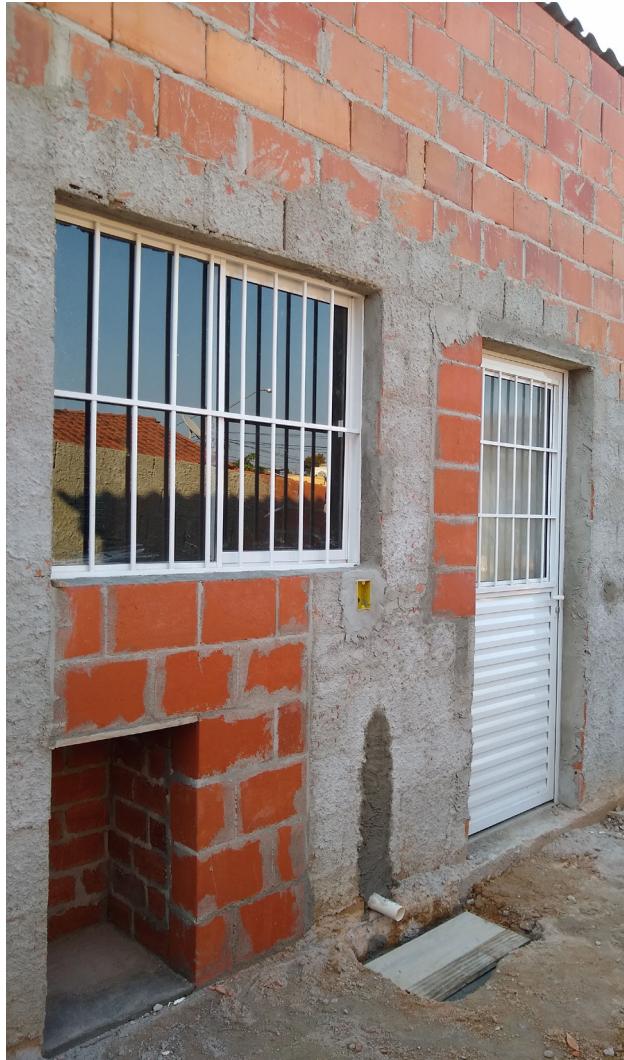
que havia sido feita de forma precária abaixo da posição original da janela (Figura 59).

**Figura 59.** Esquadrias instaladas, fechamento dos vãos e caixa de passagem de esgoto.

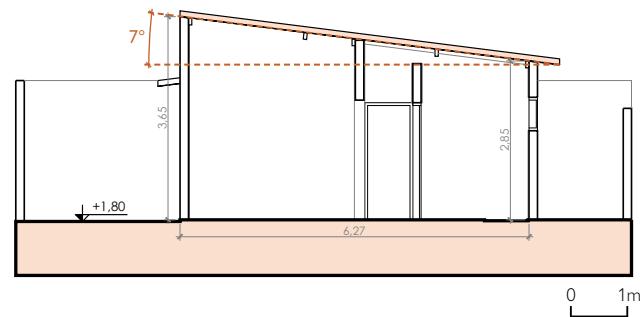
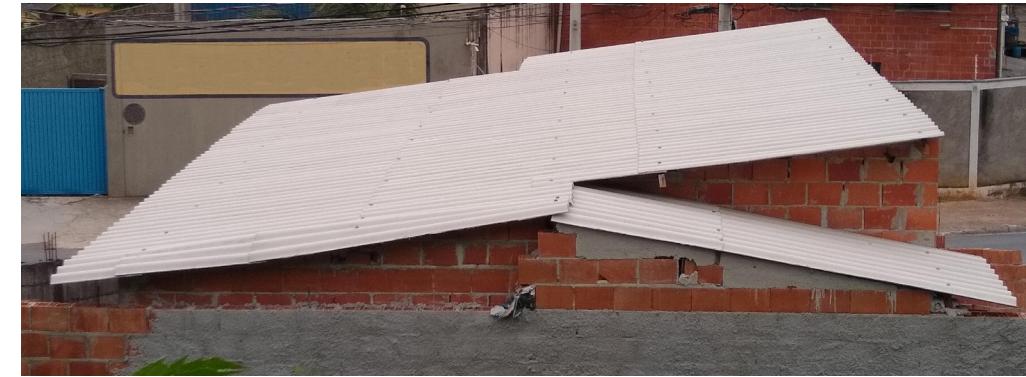
A cobertura está apoiada sobre as paredes e parafusadas em cinco caibros, os quais estão também fixados nas paredes e em uma única viga transversal disposta na metade da sala/cozinha. As telhas com 1,10m de largura por 2,44m de comprimento foram colocadas a uma inclinação de aproximadamente 7° ( $\approx 12,7\%$ ) com recobrimento lateral de  $\frac{1}{4}$  de onda – ou menos em alguns pontos – e recobrimento longitudinal de aproximadamente 200mm (0,20m) (Figuras 62 e 63).

**Figura 62.** Cobertura, estrutura e inclinação.

**Figura 63.** Cobertura.

Seguindo para os problemas evidenciados, o primeiro deles é em relação aos apoios. O manual informa que o vão livre máximo da telha ondulada de 6mm é de 1,69m e são necessários 3 apoios devido à

sua dimensão (Figura 66). Nos dormitórios o vão livre está na distância limite e as telhas estão sobre dois apoios com uma parte em balanço que é o beiral. Já na sala/cozinha e no banheiro da suíte o vão livre é de aproximadamente 2,40m e há apenas dois apoios para as telhas. Por esse motivo, na sala/cozinha e banheiro da suíte é perceptível um embarrigamento das telhas, reduzindo a sua vida útil e podendo causar infiltrações (Figura 67 e 68). Uma possível solução seria a colocação de um novo caibro na metade do vão livre existente.

mínimo, por sua vez, deve ser de 250 mm ou 140 mm com cordão de vedação (Figuras 70 e 71). Portanto, para manter as sobreposições como estão (Figura 72), além de exigir a colocação do novo apoio na sala/cozinha para solucionar o embarrigamento, deveria ser colocado um cordão de vedação que o manual apresenta como ideal o Selamax® – Adesivo PU (Poliuretano). Entretanto, é importante considerar que o cordão de vedação teria que ser reaplicado de tempos em tempos. Já com a sobreposição lateral de  $1\frac{1}{4}$  de onda (230 mm) e a longitudinal de 250 mm não seria necessário e, por isso, ainda que exigisse a compra de mais seis telhas, seria a opção mais barata e com menor manutenção no longo prazo (Figura 73).

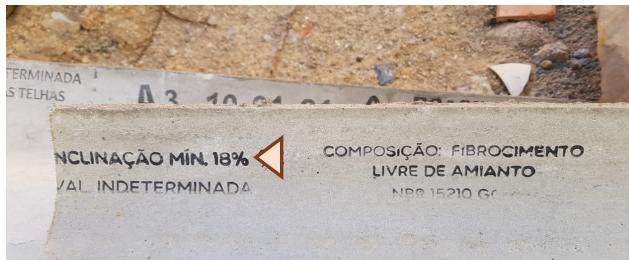
sobrou na obra constando informações importantes (Figuras 64 e 65). A primeira delas indicando que a inclinação mínima recomendada é de 18% ( $\approx 10,2^\circ$ ) e a segunda indicando que o manual está no site (brasilit.com.br). Evidentemente no manual há mais informações para além da inclinação, mas se ao menos a inclinação do telhado estivesse acima dos 18% ( $\approx 10,2^\circ$ ), uma parte dos problemas da execução já não seriam problemas. Todavia, de acordo com o manual, por essa ser uma telha de 6 mm, pode haver uma inclinação menor dentro de condições específicas, como será apresentado adiante.

**Figura 64.** Telha com informações para instalação – inclinação.

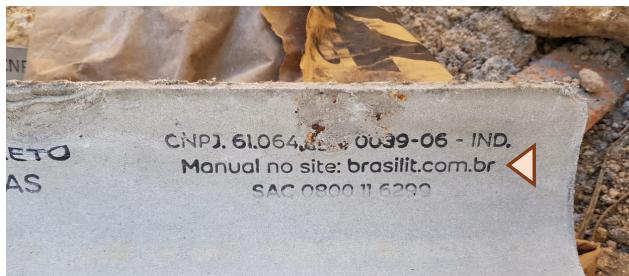
**Figura 65.** Telha com informações para instalação – manual.
