**LEVANTAMENTO DE PROBLEMAS PATOLÓGICOS
ENCONTRADOS EM CENTROS EDUCACIONAIS PÚBLICOS**

Trabalho de Formatura do Curso de
Engenharia Civil apresentado à Escola
Politécnica da Universidade de São Paulo

São Paulo
2017

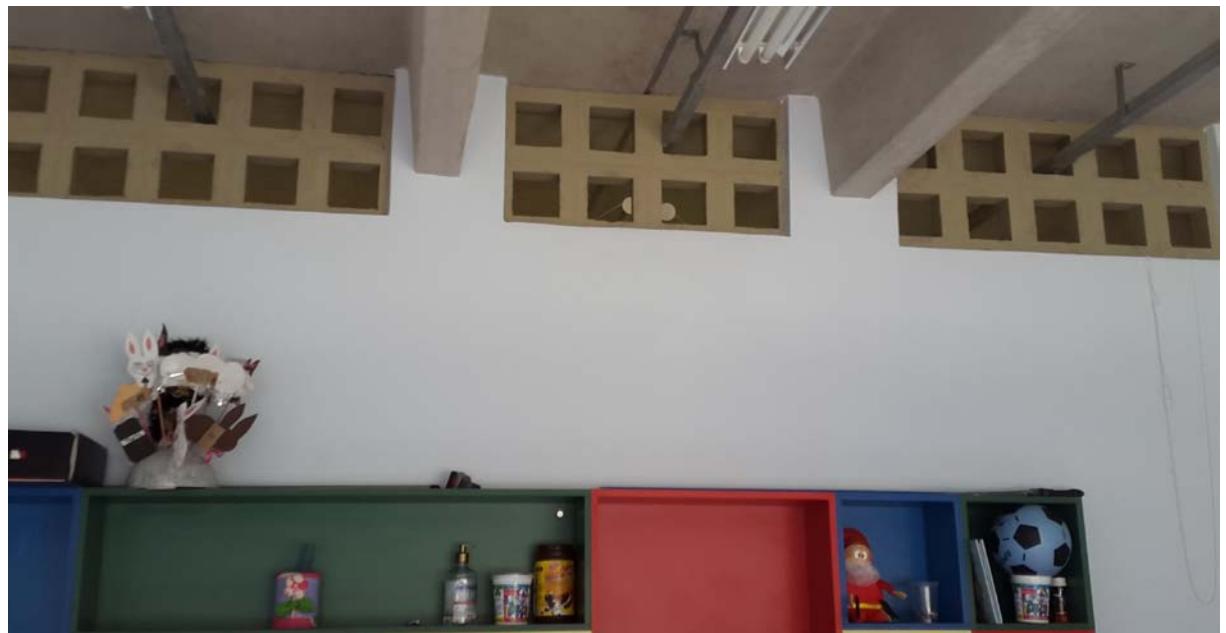
A única instituição em que não houve reclamação de barulho entre as salas de aula, foi no CEI. Embora haja uma abertura entre a sala e o corredor (Fotografia 19) e a sala e o meio externo (Fotografia 20), o nível de som não é tão alto, provavelmente devido à idade das crianças e ao baixo número de alunos matriculados.

Fotografia 19 - Sala de aula (CEI)
(Fonte: Levantamento de campo realizado pelo grupo)

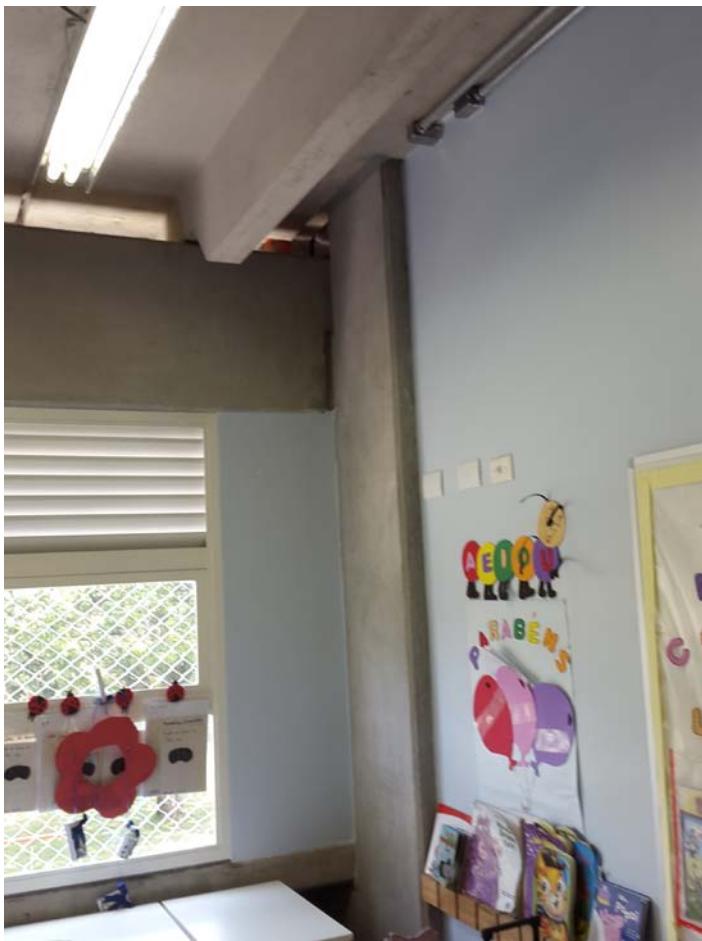
Fotografia 20 - Sala de aula (CEI)
(Fonte: Levantamento de campo realizado pelo grupo)

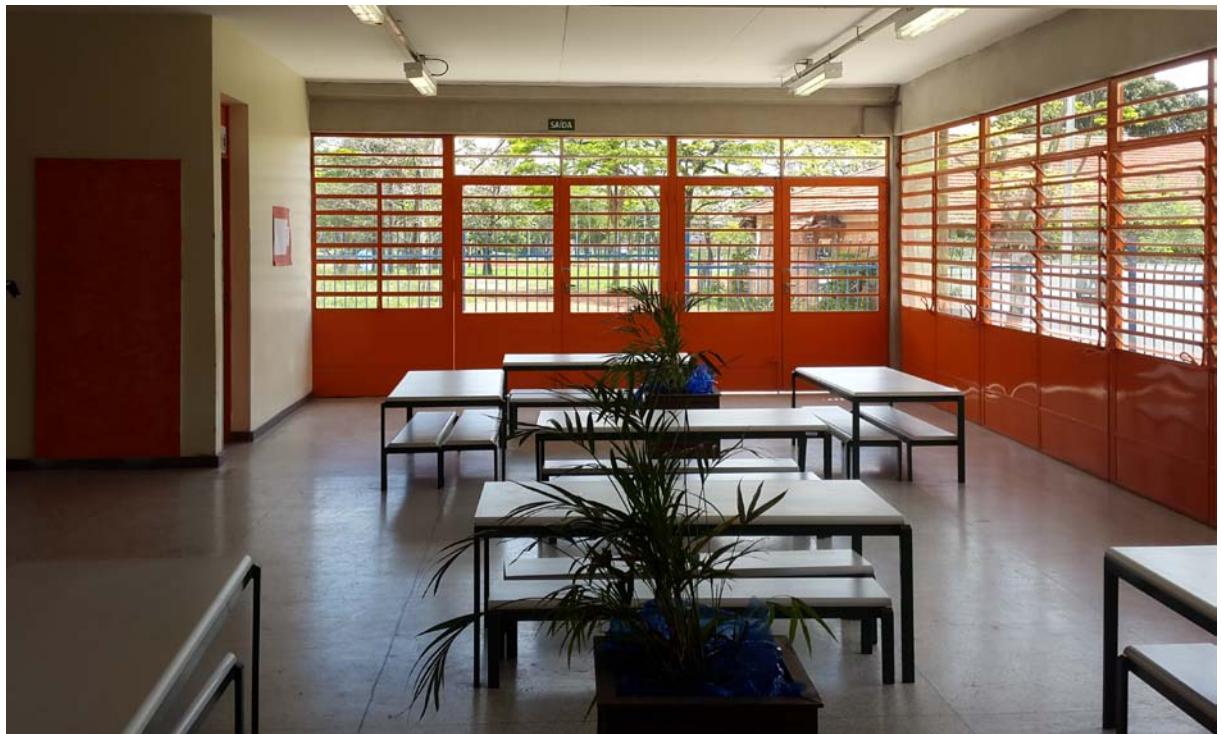
No EMEI, o refeitório está no pátio interno, que é abrigado por portões de vidros (Fotografia 26). Mesmo assim, o frio ainda é intenso, devido à baixa incidência de raios solares e a proximidade com a área externa.

Fotografia 27 - Refeitório (EMEI)
(Fonte: Levantamento de campo realizado pelo grupo)

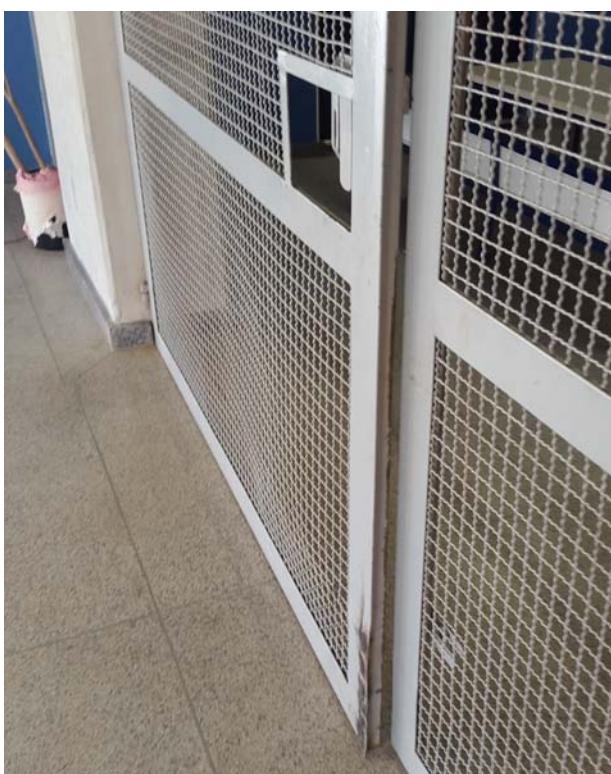
Essa situação coloca em risco a segurança das crianças, dos funcionários e de todos os bens materiais adquiridos com recursos públicos. No CEMEI Jardim Jaqueline, a diretoria relatou casos de pessoas má intencionadas querendo levar as crianças. Houve casos também de invasões, com arrombamento do portão e furto de alimentos (Fotografia 33).

Fotografia 33 - Detalhe do portão após arrombamento (CEMEI)
(Fonte: Levantamento de campo realizado pelo grupo)

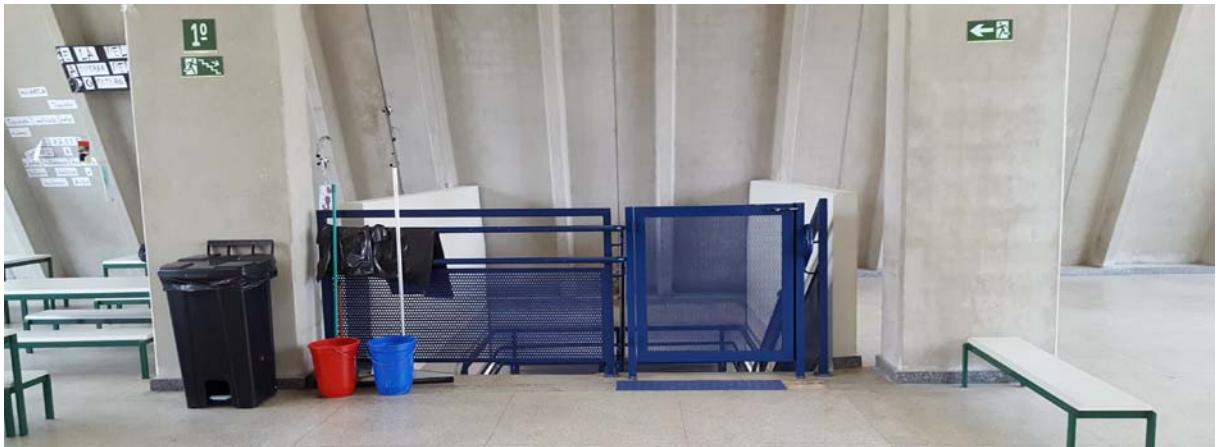
Para aumentar um pouco a sensação de segurança no interior das instituições, a DRE Butantã instalou grades de proteção que não faziam parte do projeto original, e que foram instaladas após a entrega das obras (Fotografias 37 a 39).

Fotografia 38 - Portão interno para segurança das crianças (CEMEI)
(Fonte: Levantamento de campo realizado pelo grupo)

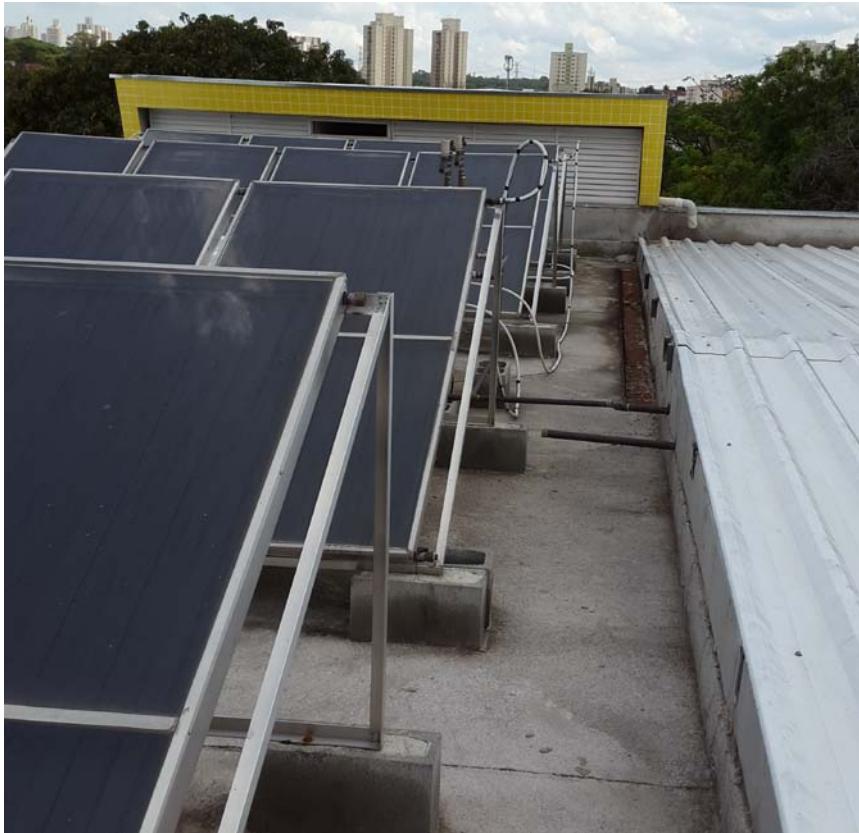
O sistema de aquecimento solar instalado no CEMEI Jardim Jaqueline e no CEI Chácara do Jockey é totalmente ineficaz. A água simplesmente não esquenta. No CEMEI, os funcionários realizaram um teste e, somente depois de 40 minutos, e um grande volume de água desperdiçado, é que houve variação da temperatura da água. Isso tem impossibilitado de se dar banho nas crianças do berçário. A saída tem sido usar apenas lenços umedecidos na sua higienização. Além disso, o local onde estão as placas solares é de difícil acesso, devido a uma cobertura de toldo que foi instalada em frente ao elevador de acessibilidade (Fotografia 40), prejudicando assim o acesso para a manutenção.

Já no CEI, os funcionários relataram que o sistema não funciona desde a sua inauguração. Assim, a área onde estão os chuveiros virou um pequeno depósito, devido à sua inutilização (Fotografia 39).

Fotografia 41 - Placas solares (CEI)
(Fonte: Levantamento de campo realizado pelo grupo)

Pelo que foi analisado na primeira fase do procedimento, a falta de água quente nos sanitários do CEI é um problema estável, ou seja, os seus sintomas não irão evoluir. No entanto, o que pode ocorrer é a formação de outros problemas relacionados, tais como a corrosão dos tubos de cobre devido à exposição ao intemperismo, principalmente a chuva ácida, o que pode levar a uma degradação do sistema como um todo. Além disso, há o desperdício do recurso financeiro investido na implementação do sistema de aquecimento solar nos centros educacionais. Levando em conta que esse sistema é obrigatório nas escolas públicas,

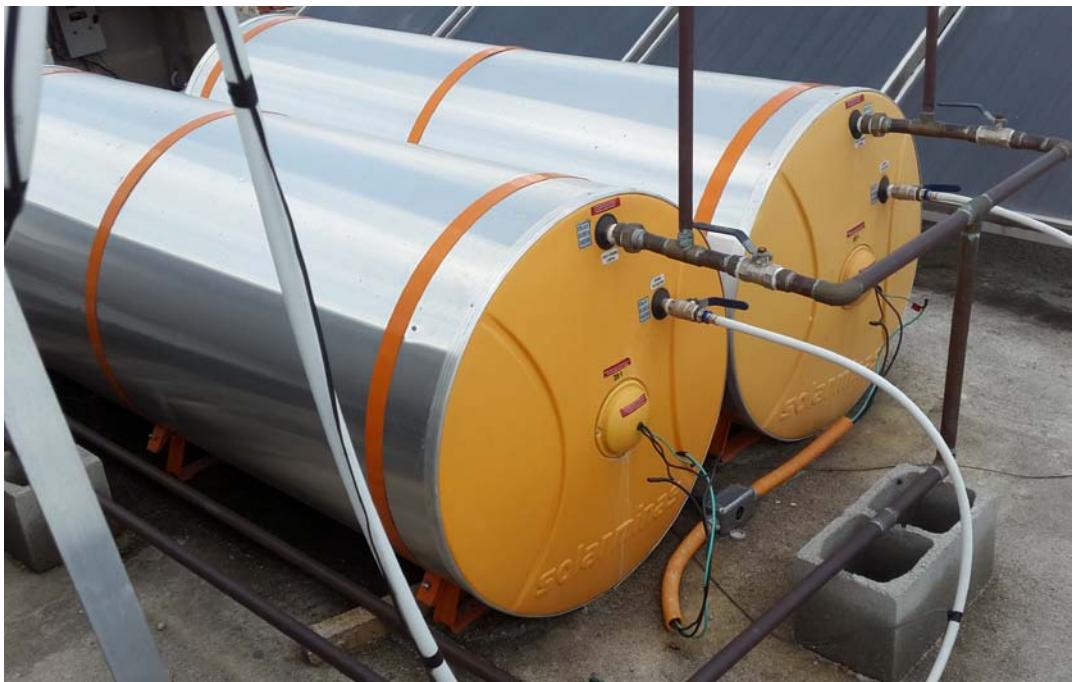
Fotografia 42 - Reservatórios de água quente (CEI)
(Fonte: Levantamento de campo realizado pelo grupo)

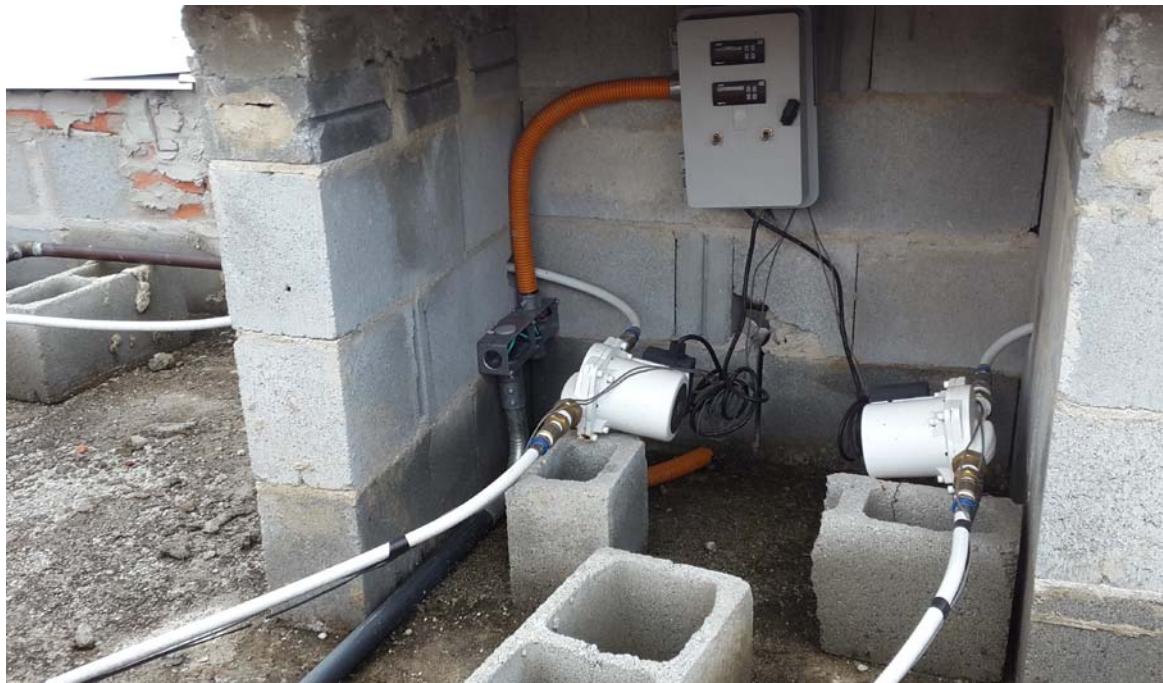
Fotografia 43 - Instalação do sistema de aquecimento solar (CEI)
(Fonte: Levantamento de campo realizado pelo grupo)

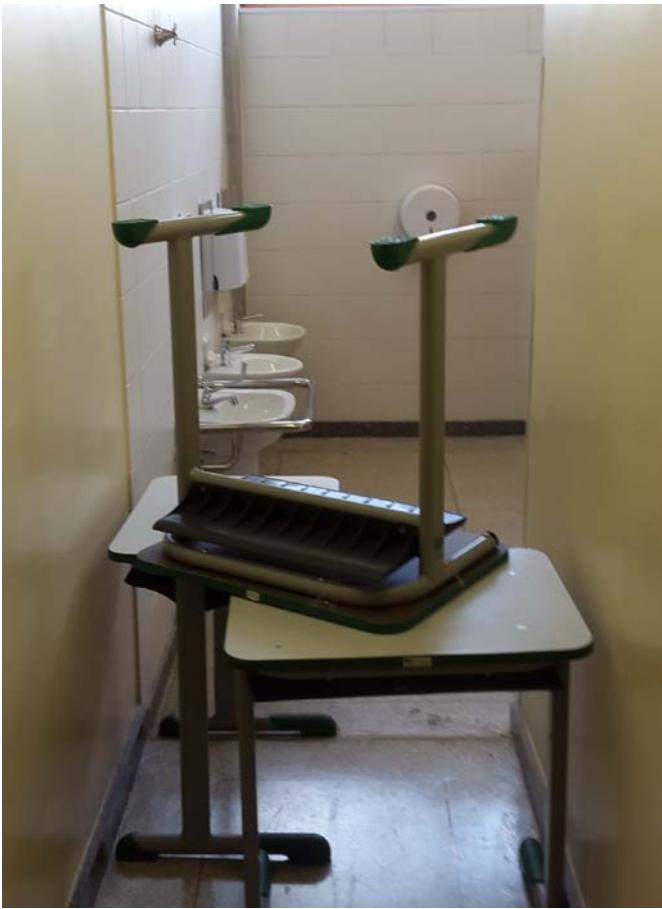
Durante as visitas, os funcionários relataram alguns problemas que ocorrem em sua instituição apenas. Por exemplo, na EMEI, dois banheiros estavam interditados devido a problemas hidráulicos (Fotografia 45).

Fotografia 45 - Interdição dos sanitários (EMEI)
(Fonte: Levantamento de campo realizado pelo grupo)

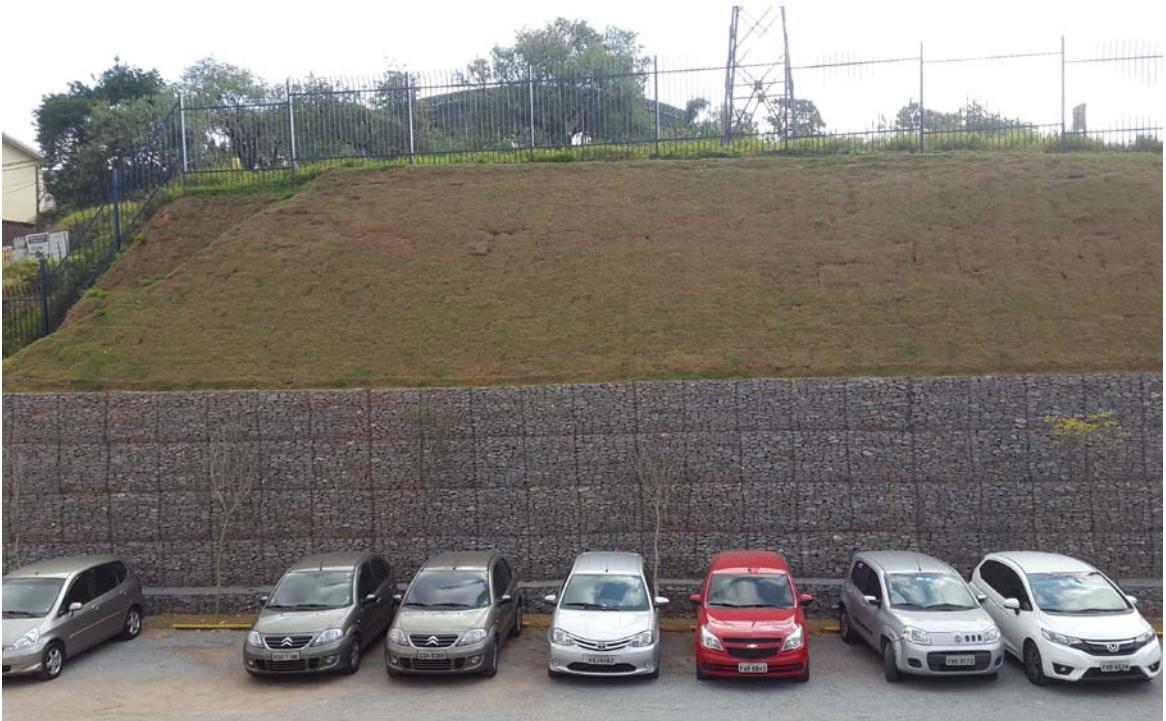
Já no CEMEI foi relatado casos de aparecimento de escorpiões nas salas de aula. Não se sabe de onde surgiram, no entanto, uma provável causa é a contenção na área externa, que pode servir de ninho para os escorpiões e outros insetos (Fotografias 46 e 47). Além disso, pode-se ver que não houve tratamento adequado de um terreno baldio próximo ao centro (Fotografia 48).

Fotografia 46 – Contenção do estacionamento (CEMEI)
(Fonte: Levantamento de campo realizado pelo grupo)

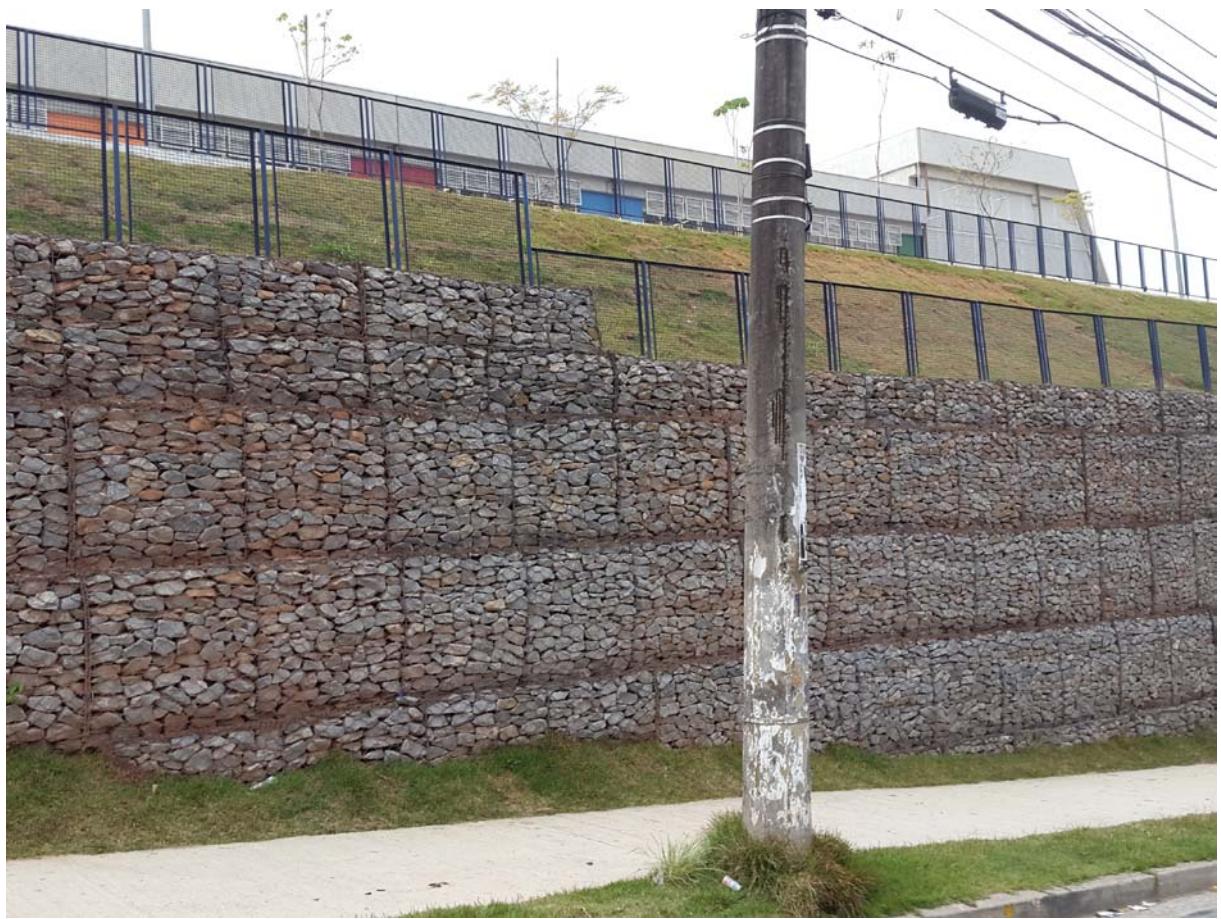
Fotografia 47 - Contenção do entorno (CEMEI)
(Fonte: Levantamento de campo realizado pelo grupo)

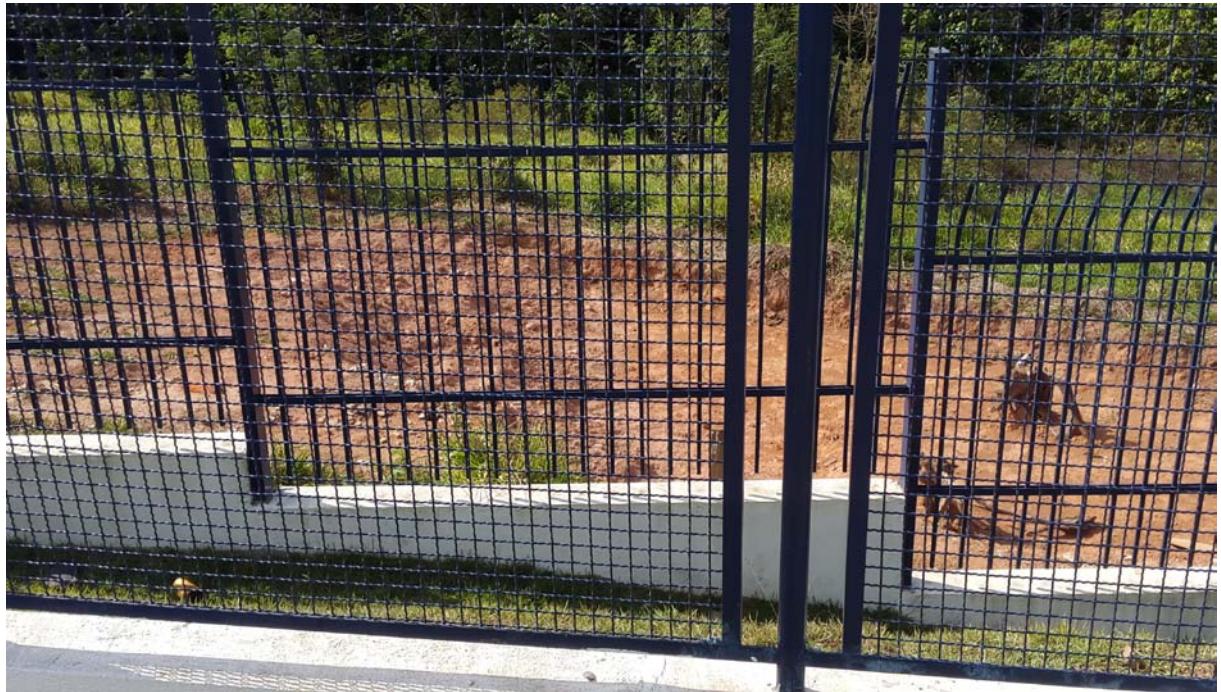
Fotografia 48 - Terreno baldio ao lado do CEMEI
(Fonte: Levantamento de campo realizado pelo grupo)

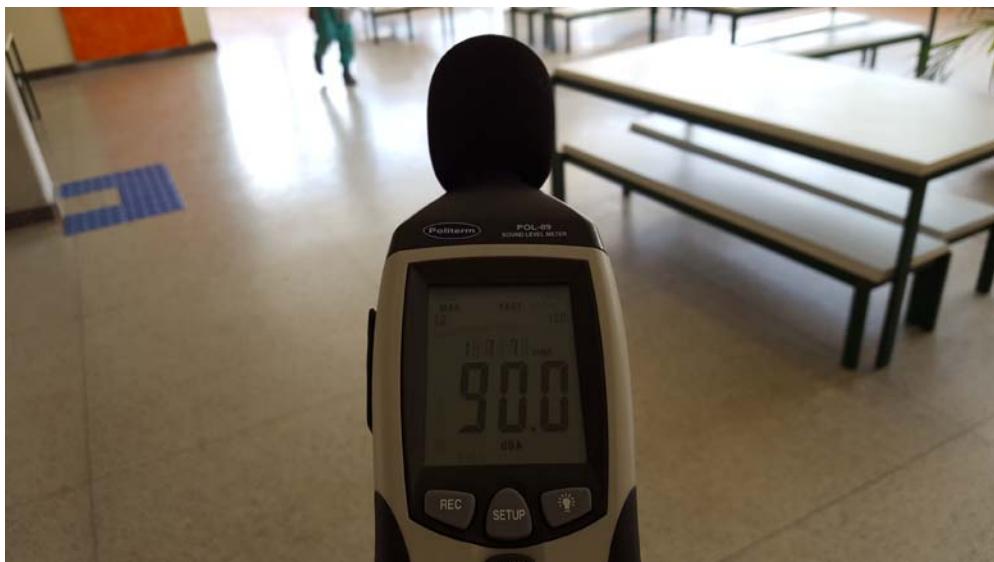
Durante as visitas que realizamos, percebemos que os ruídos atingem um pico apenas quando as crianças estão em horário recreativo, fora das salas de aula. Nesses horários, a intensidade do som chega a até 90 dB(A) (medido com um decibelímetro digital modelo POL 09, da marca Politerm) – Fotografia 52. Já durante as aulas, registramos valores entre 30 e 60 dB(A).

Fotografia 52 - Registro de 90 dB(A) durante horário de recreação (EMEI)
(Fonte: Levantamento de campo realizado pelo grupo)

De acordo com COSTA (2003), em situações normais, em que não se requer concentração para realizar uma atividade, o organismo humano suporta intensidades de ruídos de até 90 dB(A). No entanto, durante o horário das aulas, quando se requer um trabalho intelectual mais intenso, as intensidades de 40 a 50 dB(A) já acarretam uma sensível diminuição do rendimento. Assim, podemos concluir que, embora haja momentos em que os ruídos atrapalhem as atividades dentro da sala de aula, o desempenho quanto ao conforto acústico não é um problema constante que ocorre ao longo de todo o dia, e sim em alguns momentos específicos do horário escolar.

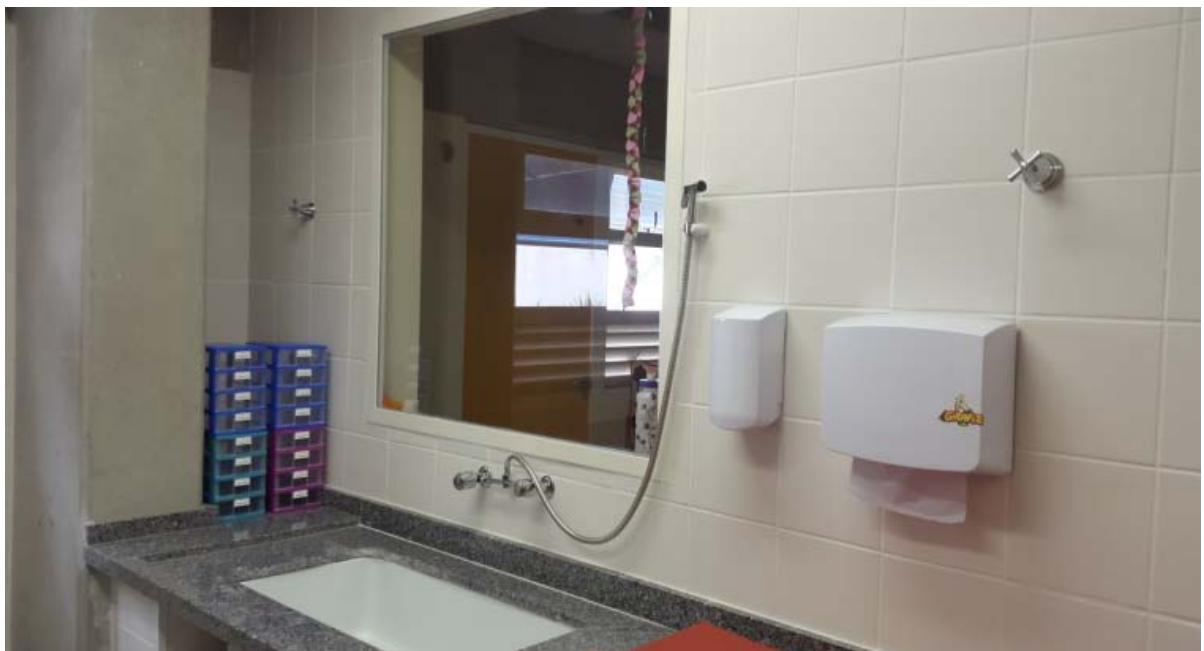
Após a definição do problema a ser estudado, retornamos ao centro educacional no dia 15 de fevereiro de 2017 para vistoriar os sanitários onde não há a saída de água quente nos pontos de utilização.

Fotografia 53 - Sanitário do Berçário 01 (CEI)
(Fonte: Levantamento de campo realizado pelo grupo)

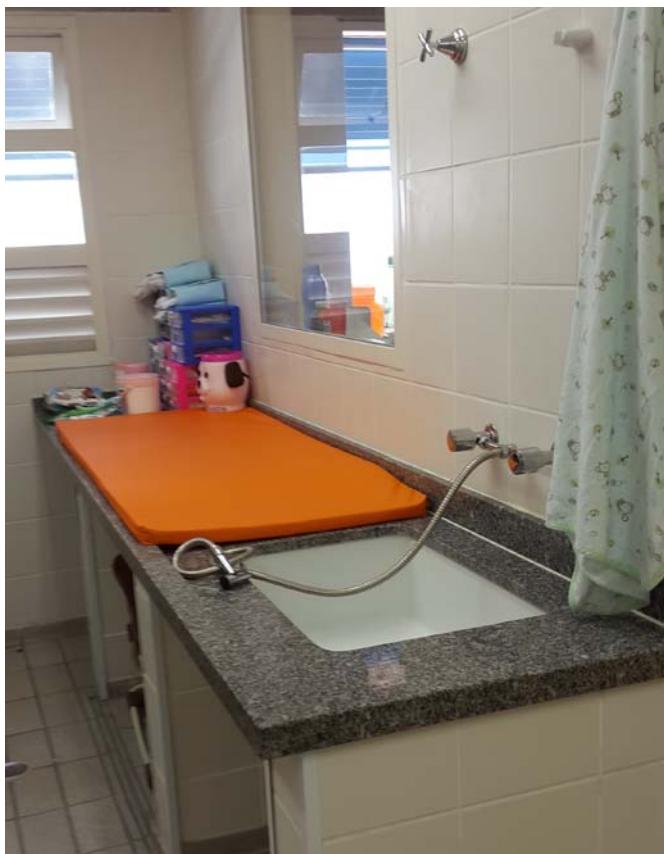
Fotografia 54 - Sanitário do Berçário 02 - Lado direito (CEI)
(Fonte: Levantamento de campo realizado pelo grupo)

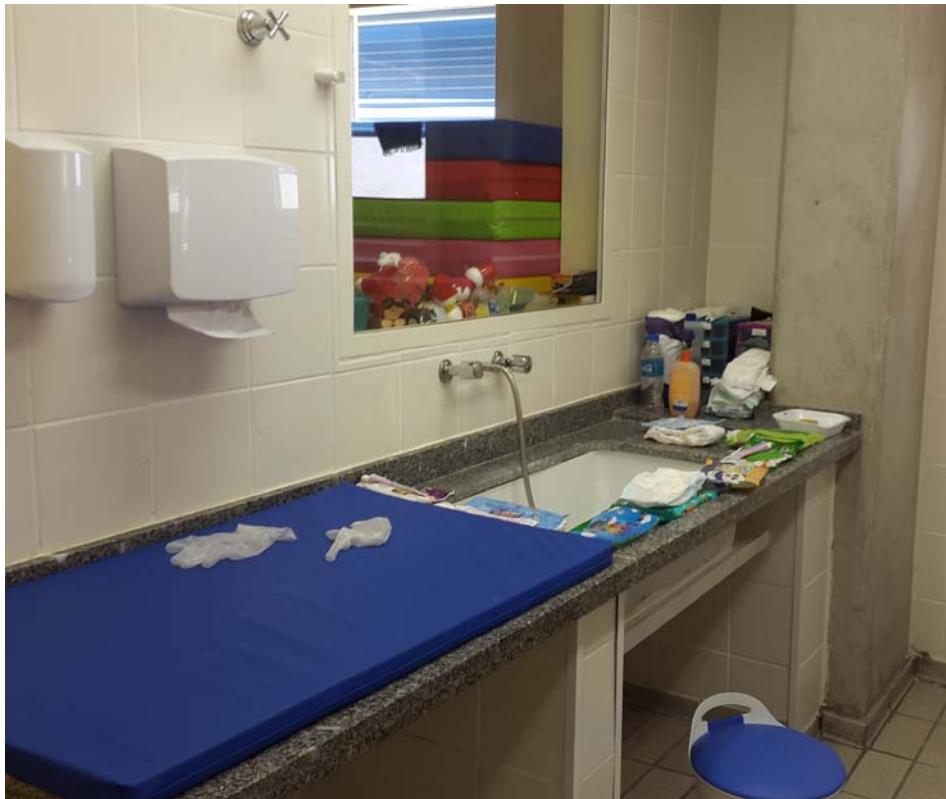
Fotografia 55 - Sanitário do Berçário 02 - Lado esquerdo (CEI)
(Fonte: Levantamento de campo realizado pelo grupo)

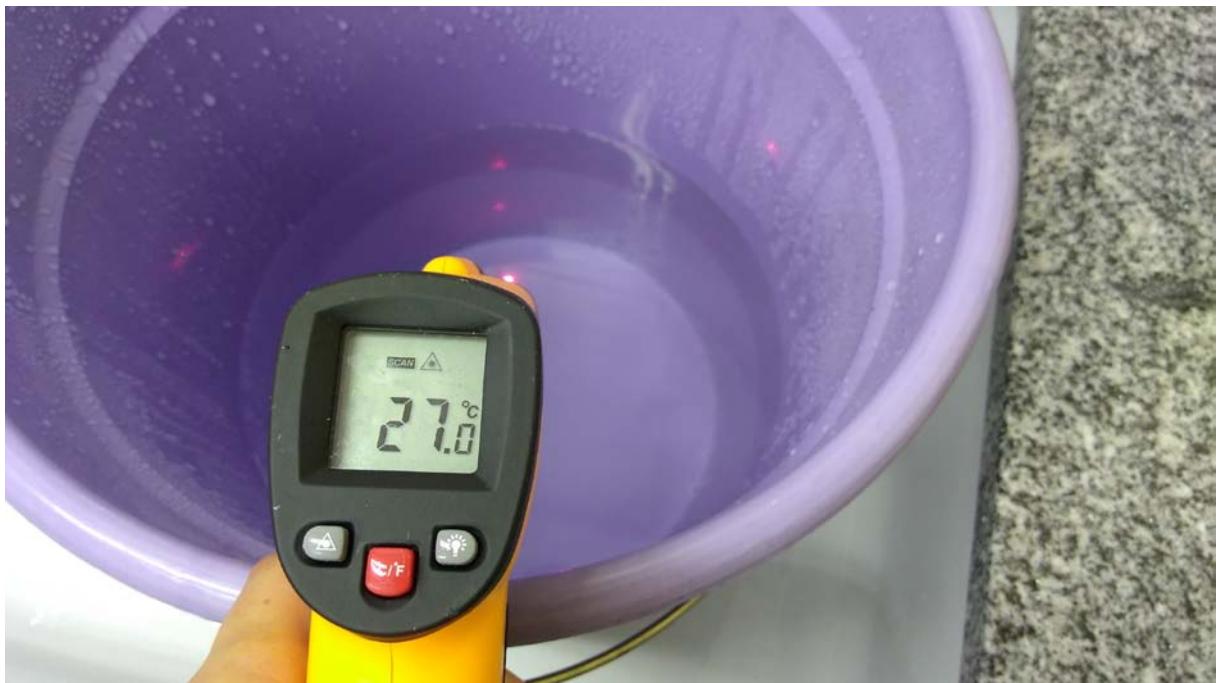
Primeiramente, realizamos os testes nos berçários com a utilização do tato, nos quais não sentimos nenhuma variação de temperatura na água recolhida. Em seguida, com o uso do termômetro digital e de um cronômetro, obtivemos as seguintes medidas de temperatura no CEI Chácara do Jockey:

CEI Chácara do Jockey	Medição inicial (°C)	Medição final (°C)	Tempo
Berçário 01	27,0	26,7	7'18''
Berçário 02	26,7	26,7	8'33''

Fotografia 56 - Medição da temperatura inicial da água no berçário 1
(Fonte: Levantamento de campo realizado pelo grupo)

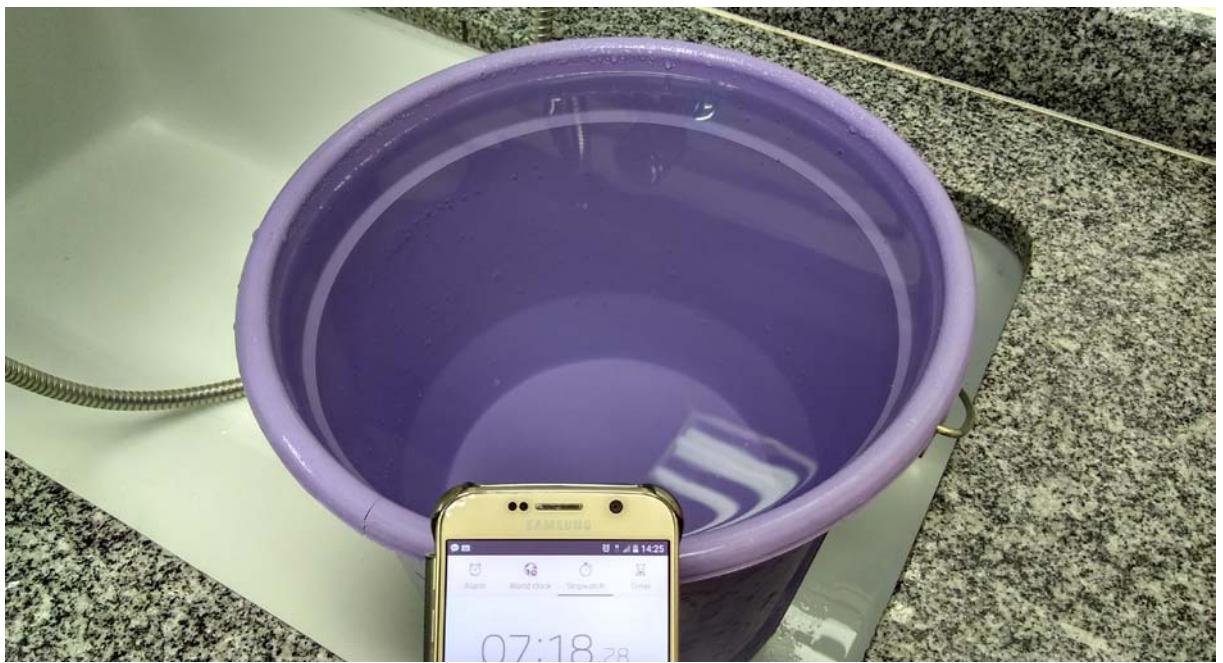
Fotografia 57 - Medição do tempo final no berçário 2
(Fonte: Levantamento de campo realizado pelo grupo)

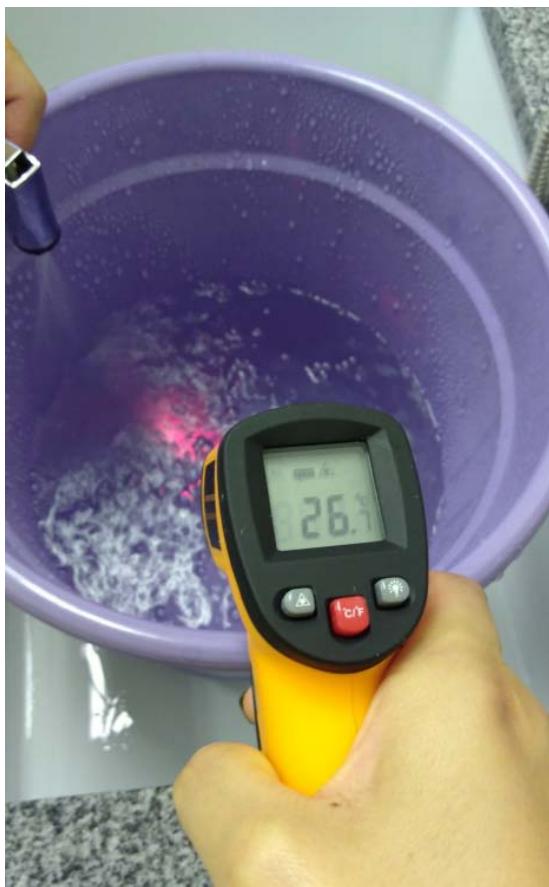
Fotografia 58 - Medição da temperatura inicial no berçário 2
(Fonte: Levantamento de campo realizado pelo grupo)

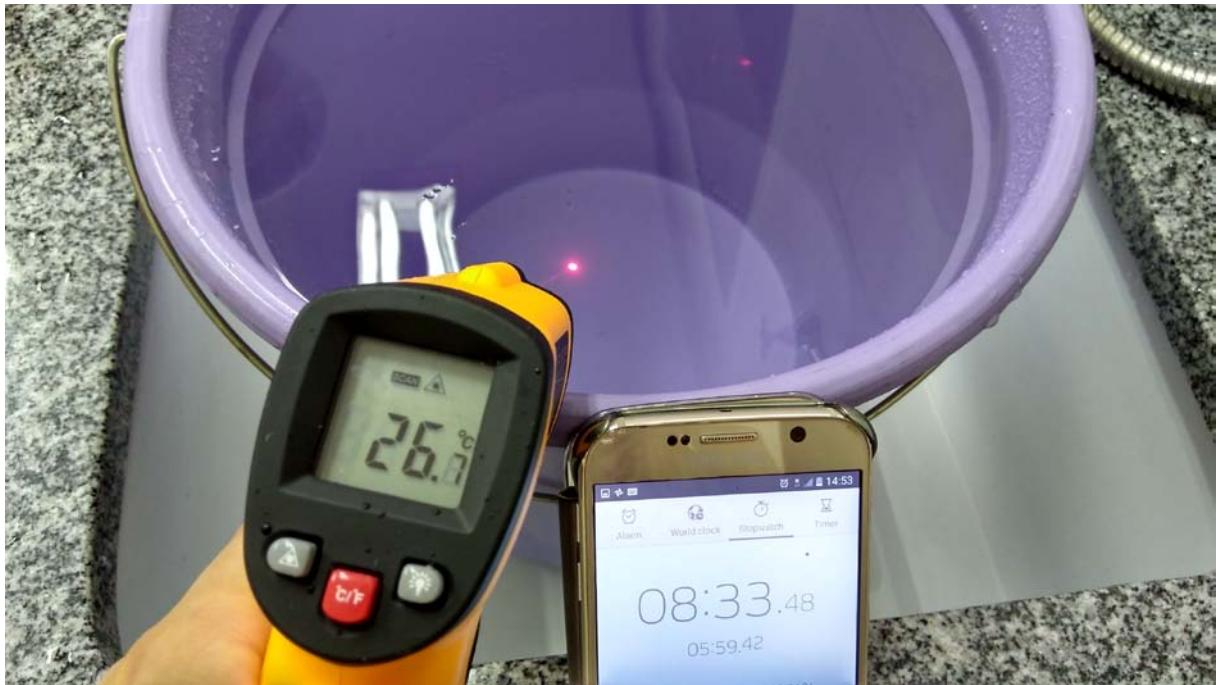
Fotografia 59 - Medição de temperatura e tempo final no berçário 2
(Fonte: Levantamento de campo realizado pelo grupo)

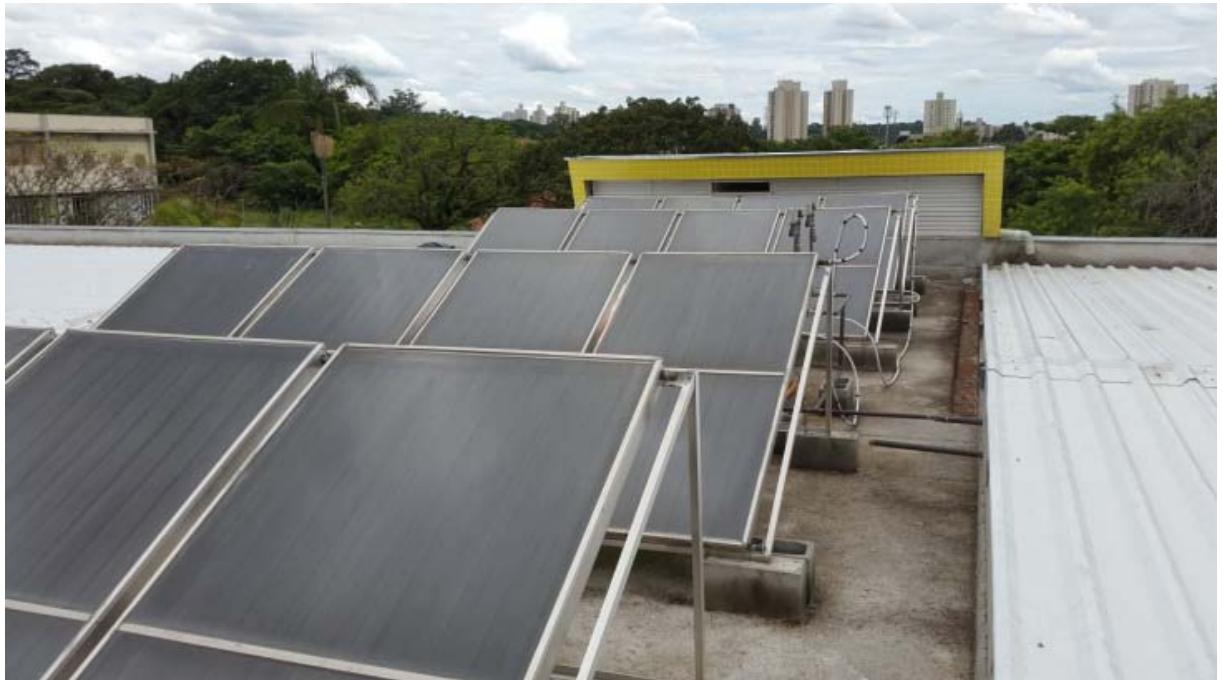
O coletor solar é formado por uma placa de vidro, uma chapa enegrecida de alumínio ou cobre, serpetina de tubos de cobre, isolamento térmico e caixa de alumínio (Figura 18). No coletor, a radiação solar atravessa o vidro e é absorvida e transformada em calor pela placa; o calor é conduzido aos tubos de cobre da serpetina, na qual circula a água que retém esse calor e leva-o ao reservatório térmico. O sistema instalado é composto por 16 coletores solares com 2,0m² de área, modelo SM201, divididos em 4 fileiras com 4 coletores cada (Fotografia 60);

Fotografia 60 - Fileiras de placas solares
(Fonte: Levantamento de campo realizado pelo grupo)

Latitude medida em campo: $31,1^{\circ}$

Embora não seja especificada uma faixa admissível de valores, podemos considerar que essa diferença de aproximadamente 2° não interfere na eficiência da placa.

Além da inclinação, os coletores devem estar orientados para o Norte Geográfico, com um desvio máximo de 30° dessa direção (Figura 20). A orientação medida em campo foi de 18° para leste do Norte geográfico, estando dentro do desvio máximo admissível.

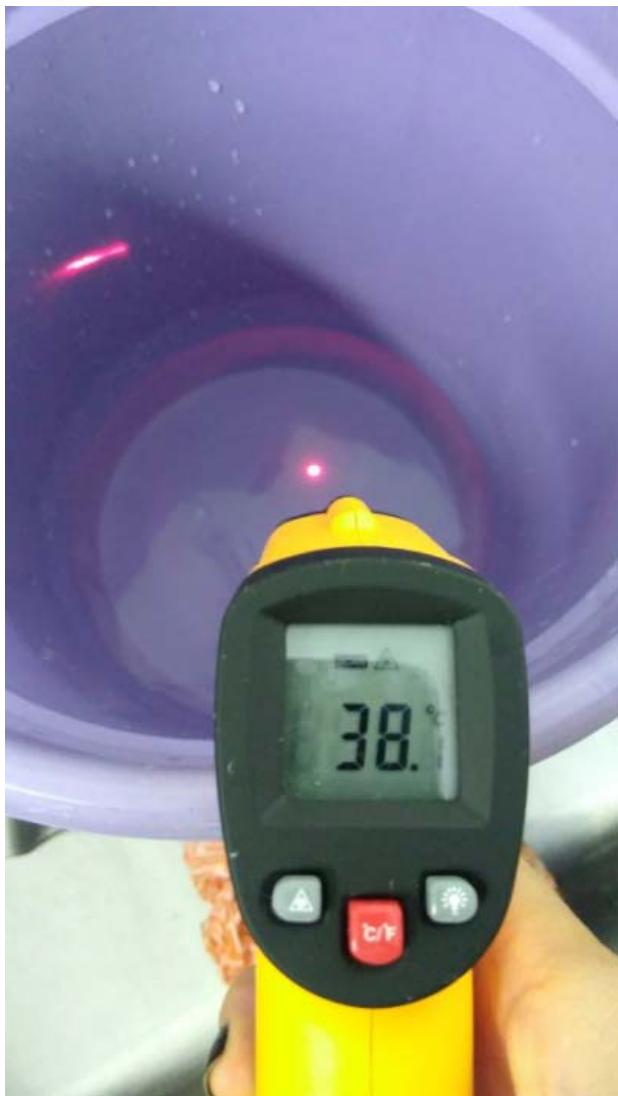
De fato, todos os pontos de consumo da cozinha tinham água quente quase que de imediato, chegando a uma temperatura de 38,1°C (Fotografia 64)

Fotografia 64 - Medição da temperatura da água na cozinha
(Fonte: Levantamento de campo realizado pelo grupo)

Assim, foi possível concluir que o sistema estava funcionando normalmente, mas que havia algum problema impedindo a chegada de água quente até os sanitários dos berçários. Por isso, foi necessário realizar uma pesquisa mais profunda.

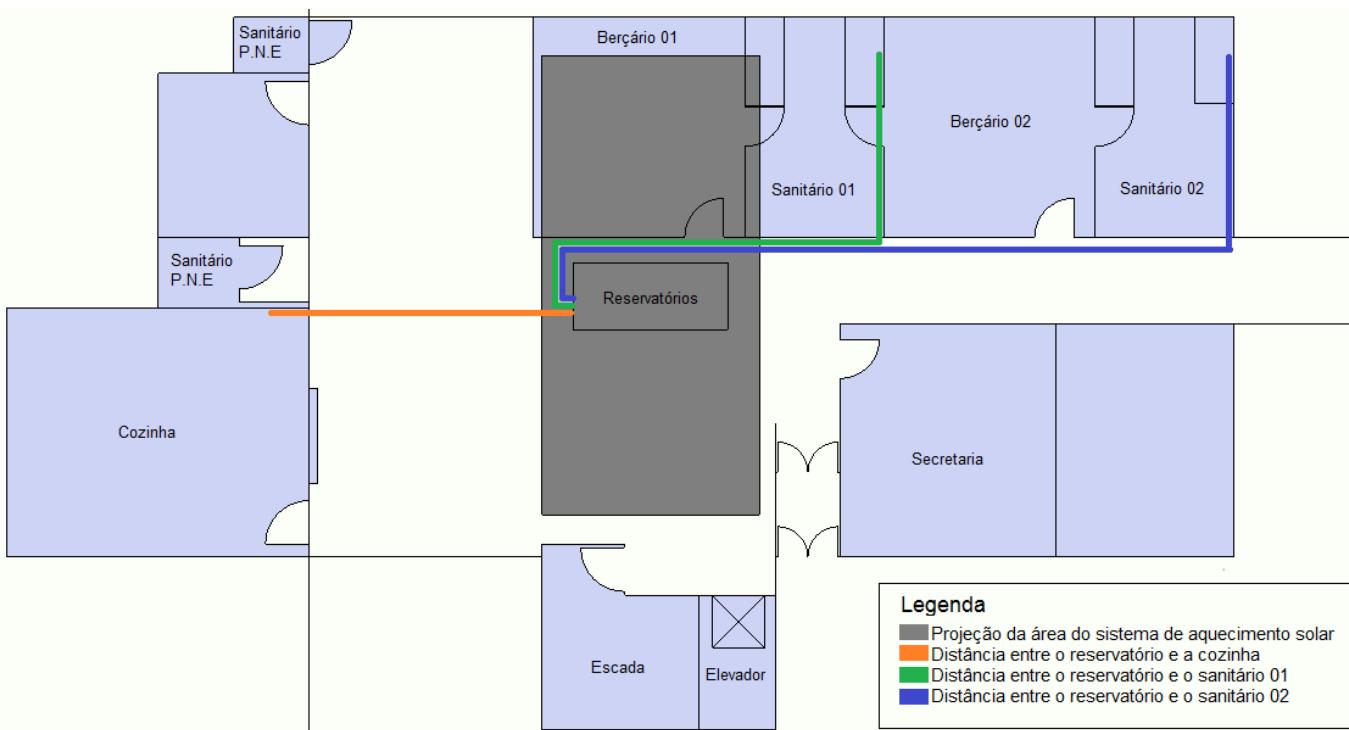
Figura 23 - Desenho esquemático do CEI Chácara do Jockey

Analizando o fato de que o sistema foi dimensionado e implantado de acordo com o manual do fabricante e da FDE e que há água quente na cozinha mas não nos berçários, podemos confirmar que o sistema está funcionando normalmente e que a principal causa para a falta de água nos sanitários seria a distância entre os reservatórios e os pontos de consumo. Para isso, foi feito um desenho esquemático da planta do CEI especificamente onde estão os pontos de uso da cozinha e dos sanitários e a projeção da área onde está instalado o sistema de aquecimento solar, indicando onde estariam os reservatórios e o lado em que está a saída de água quente, conforme figura 23.

Local	Distância aproximada (metros)
Sanitário Berçário 1	14,0
Sanitário Berçário 2	22,0
Cozinha	7,0

Assim, podemos concluir que a origem do problema patológico analisado está no erro de projeto, em relação ao longo percurso feito pelas instalações hidráulicas que levam a água quente do reservatório até os sanitários dos berçários. A água aquecida só chegaria ao ponto de consumo após a saída de toda água fria que fica parada na tubulação, causando grande desperdício de água e de tempo. Portanto, o sistema de aquecimento solar, do modo que foi dimensionado e implantando, não é adequado para atender as necessidades diárias dos usuários.

Alternativa 1: Sistema de Recirculação de Água

Usualmente utilizado em residências com aquecimento central, esse sistema mantém a água da tubulação quente sempre aquecida. Ele é formado, basicamente, por uma tubulação que conecta o último ponto de consumo ao sistema de aquecimento, por uma eletrobomba e por um termostato (Figura 24). Sempre que a temperatura da tubulação baixar ou houver um acionamento manual, o termostato liga e faz a bomba de recirculação funcionar, fazendo a água dentro da tubulação circular e passar novamente pelo aquecedor central (Figura 25). Para evitar que o sistema de recirculação funcione durante todo o dia ou durante a madrugada, evitando um aquecimento de água desnecessária, é acoplado um temporizador ao termostato.

Alternativa 2: Sistema auxiliar de aquecimento (chuveiros híbridos)
