edifício baraúna

estudo e diagnóstico para conservação

**Edifício Baraúna:
estudo e diagnóstico para conservação**

Trabalho Final de Graduação

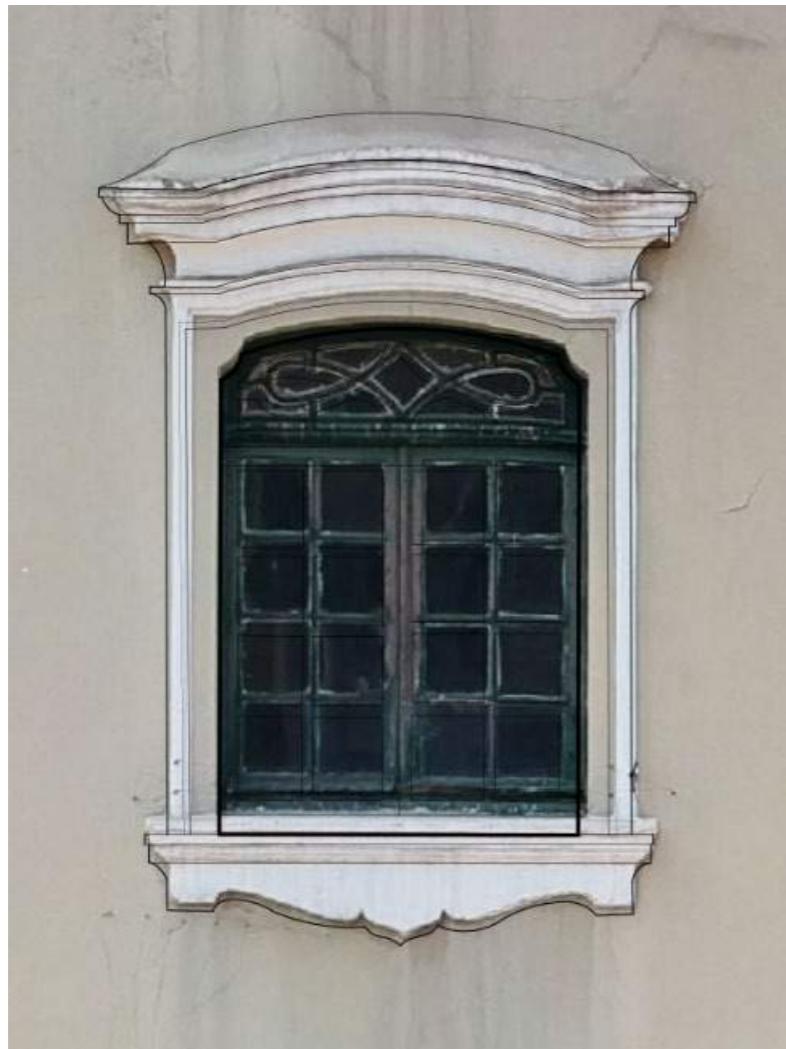
Figura 101 – Detalhe do desenho vetorial desenvolvido através da nuvem de pontos sobreposto ao ortomosaico realizado por fotogrametria. Nota-se que há um pequeno desencontro entre os dois produtos, o que requer um trabalho de refinamento particular do elemento no processo de edição final.

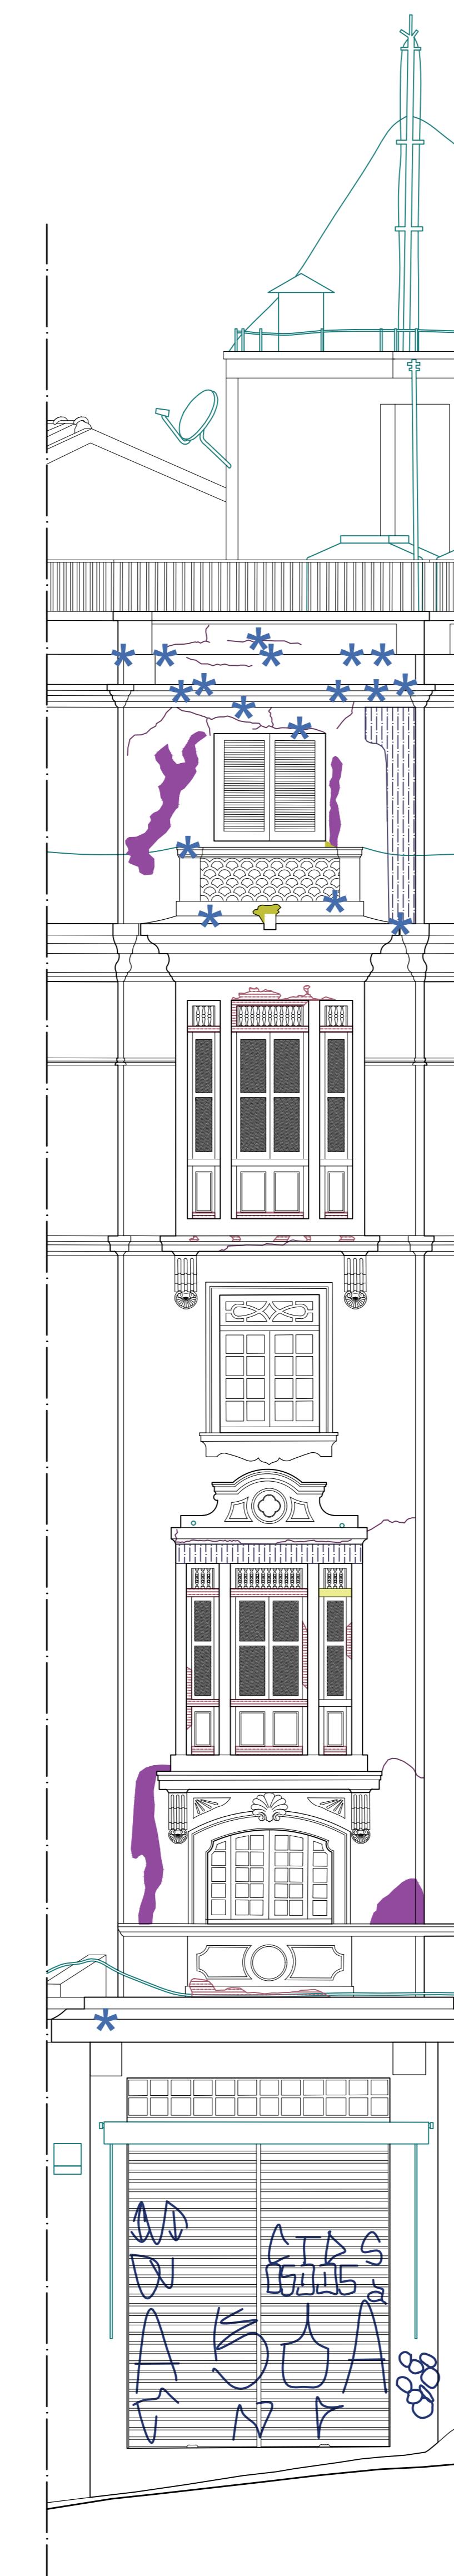
fachada
AV. SÃO JOÃO
mapa de danos

Após o desenvolvimento dos mapas, através da análise crítica do material gráfico, foi possível concluir que o edifício possui danos relacionados majoritariamente ao seu revestimento, não apresentando nas fachadas indícios de movimentação estrutural considerável. A área das fachadas é acometida principalmente por destacamentos, os quais apresentam frequentemente regiões de colonização biológica, principalmente nos elementos que avançam sobre o plano geral da fachada, como sacadas e entablamentos. Além disso, apesar de apresentar muitas fissuras, bastante evidentes na fachada do Vale do Anhangabaú, nota-se que são pouco profundas e de geometria bastante diversificada, o que corrobora com a hipótese de que sejam apenas marcas do início de novos destacamentos da camada de pintura.

Considerando que o edifício foi construído em um período em que o uso da argamassa raspada (pedra fingida) era bastante difundido, como demonstram inclusive os edifícios adjacentes ao objeto deste estudo, é fundamental desenvolver uma pesquisa mais acurada sobre o revestimento original, analisando as camadas subjacentes ao revestimento atual. Assim, será possível compreender se a degradação da pintura ocorre apenas pelo fim de sua vida útil ou se a pintura caracteriza, na verdade, o próprio dano, por se tratar de uma camada de revestimento não aderente à pedra fingida, material que deveria estar exposto, sem cobrimentos.

Além de ensaios de aprofundamento, devem ser elaboradas também as fichas de classificação de danos, contendo suas definições, substratos, causas, mecanismos, formas de representação, exemplos e categorização, além de um mapeamento mais detalhado de cada fachada, segmentado por trechos, para que possam ser destrinchadas as diferentes subcategorias de manifestações patológicas, aqui descritas com macrodefinições. Por fim, é importante que seja feito o diagnóstico do estado de conservação dos elementos, considerando os danos encontrados externa e internamente ao edifício, com o objetivo de direcionar as futuras obras de intervenção.

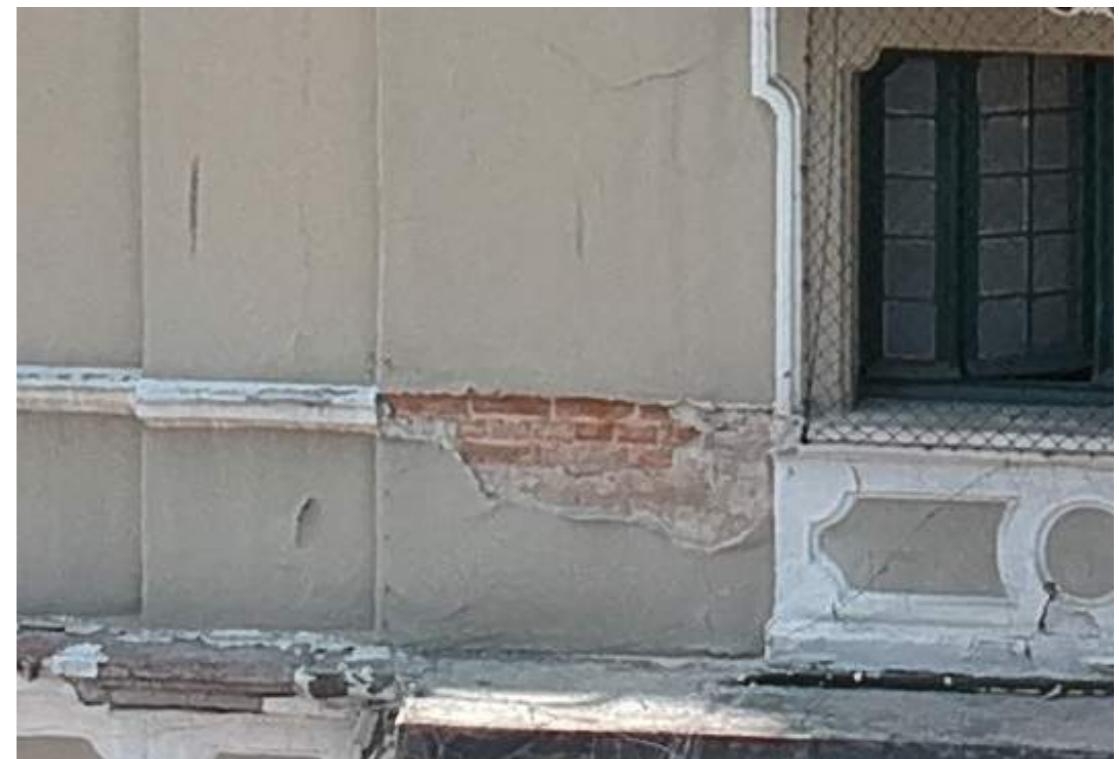
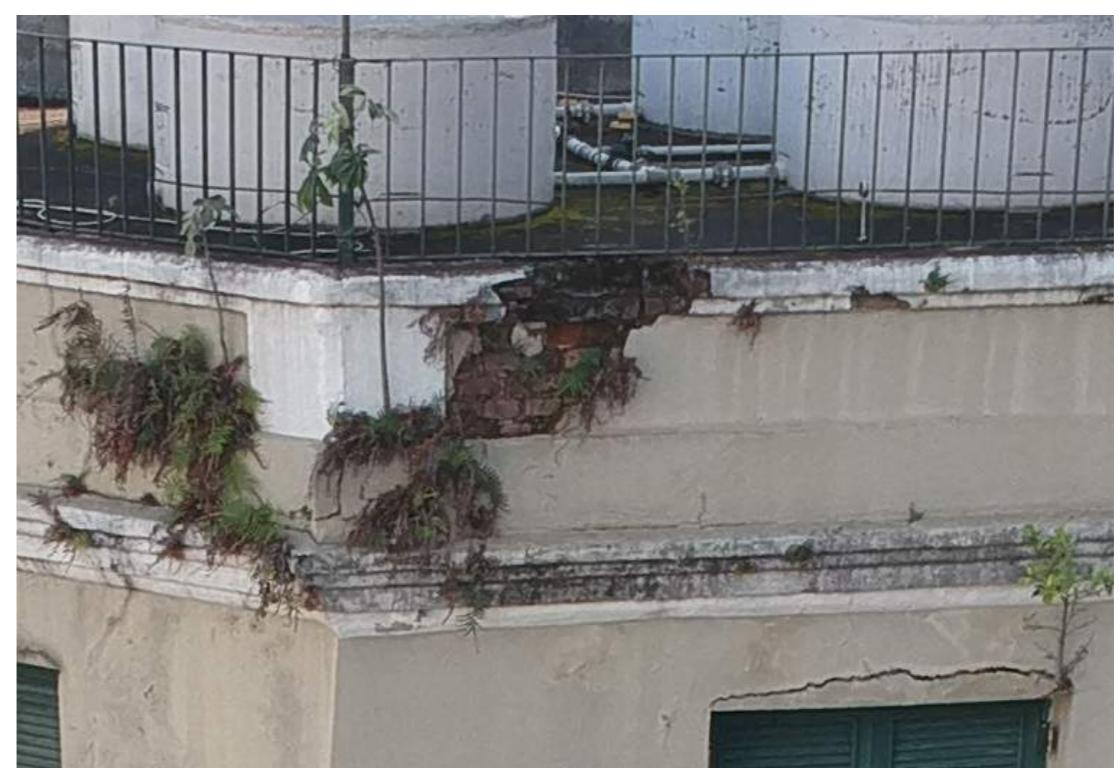
Enquanto a estrutura de concreto armado se revela no interior do edifício, como nos vãos livres de alguns pavimentos, nota-se através de lacunas na fachada que sua vedação foi realizada em alvenaria de tijolos maciços e revestimento em argamassa, conforme o memorial descritivo do projeto original. Através dos cortes realizados, nota-se que as paredes internas possuem em média 13 cm de espessura, dimensão referente ao provável assentamento dos tijolos em posição frontal (1/2 tijolo). Já as externas, com espessura média de 27cm, foram possivelmente realizadas em “ajuste francês”, no qual as fiadas são assentadas ora de topo, ora de frente.

Figuras 105 e 106 – Pormenores das fachadas do Vale do Anhangabaú e da Avenida São João, onde se observam lacunas com exposição da alvenaria. Fotos: Dipartimento di Architettura dell'Università degli Studi di Firenze.

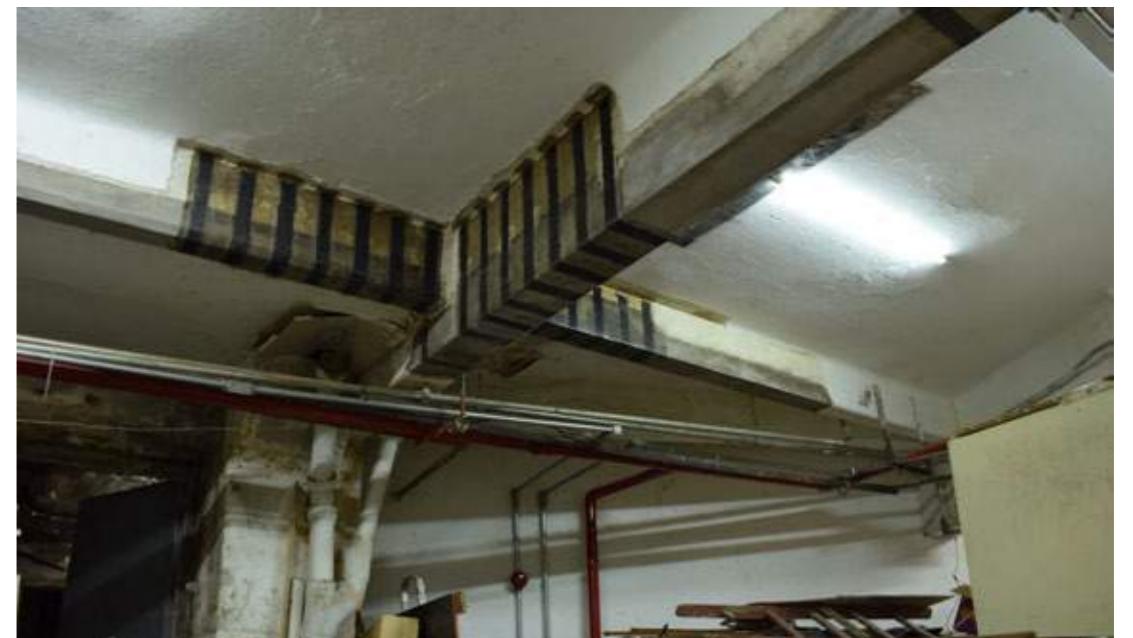
Ainda no subsolo, é interessante notar a execução de reforços estruturais com fitas de fibra de carbono em algumas vigas, solução comumente adotada para recuperação de estruturas em concreto armado, o que pode significar a ocorrência de sobrecargas nos pisos superiores.

Figura 110 _ Reforço estrutural com fibra de carbono, encontrado no depósito do subsolo. Foto particular.

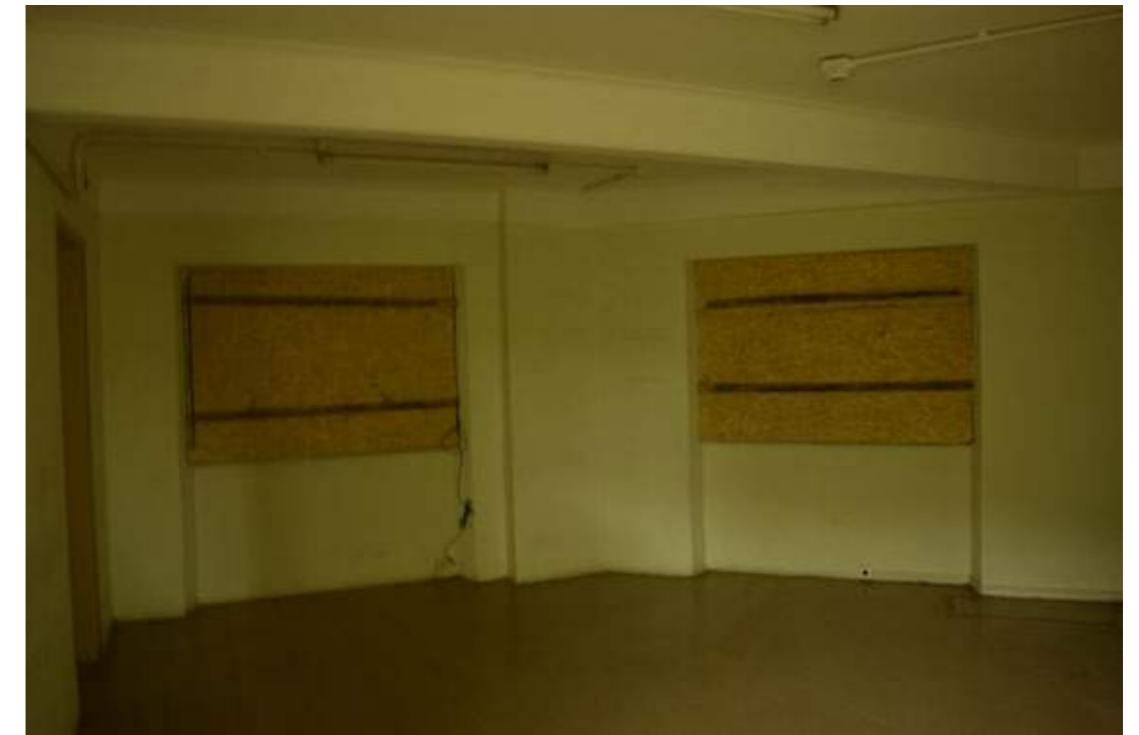
Figura 118 – Vista de escritório do 1º andar. As janelas foram cobertas com placas de madeira. Foto particular.

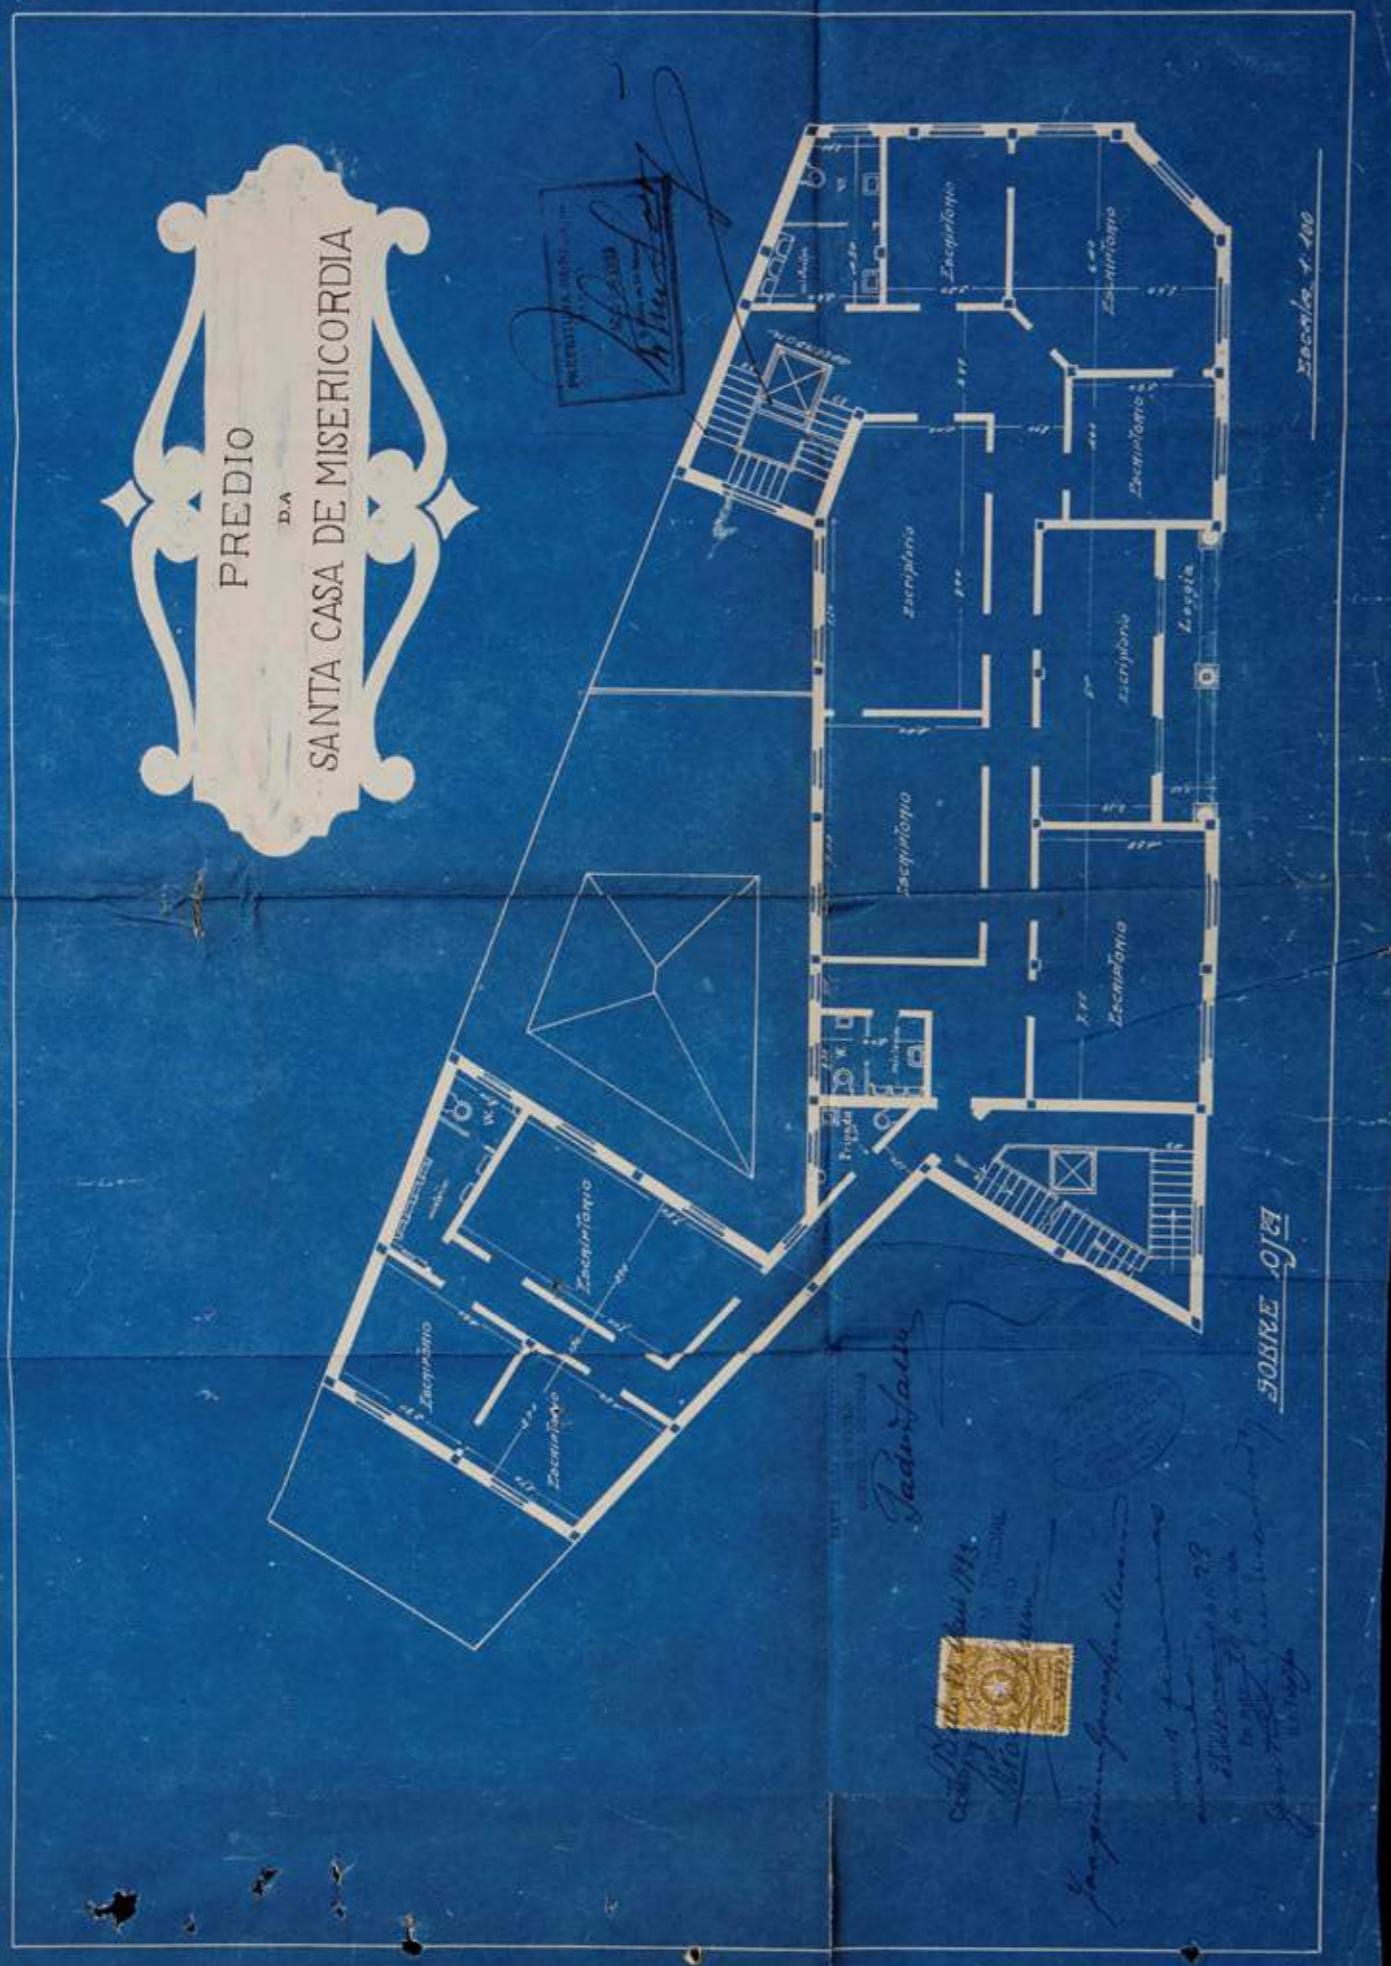
Através da observação da planta do pavimento, nota-se também que as áreas exigidas no projeto original para iluminação e ventilação naturais são hoje ocupadas por elementos de infraestrutura, inseridos ao longo do tempo de forma inadequada.

Antigos fossos de luz ocupados com elementos de infraestrutura

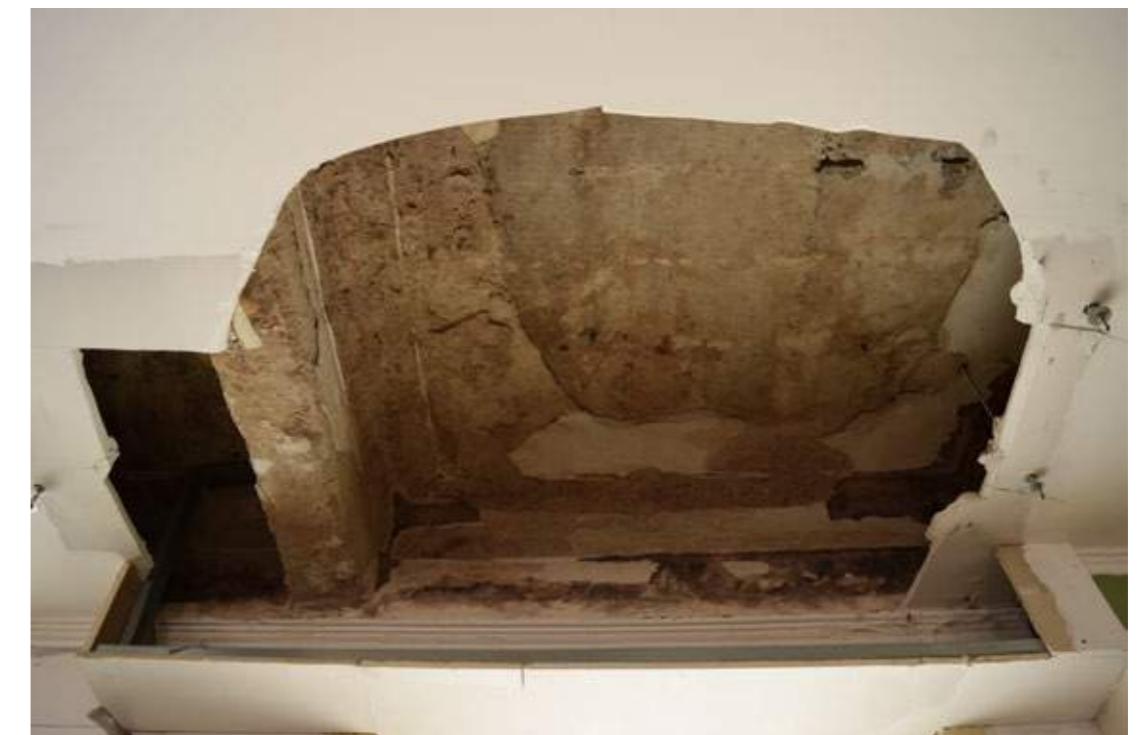
Até 2017, o andar abrigava um restaurante, porém um incêndio na cozinha aos fundos fez com que fosse retirado, o que deixou o andar desocupado. Pelo uso, seus revestimentos foram completamente descaracterizados, assim como suas compartimentações. As paredes e pilares foram recobertos por pastilhas e azulejos, inclusive nas caixas de escada. Também foi criado um forro rebaixado para iluminação em sanca, o que aparenta nos desenhos dos cortes uma laje mais espessa. É interessante notar, porém, que dentro desse forro o teto permanece original, com seus materiais bastante degradados e o cobrimento das armaduras das lajes já insuficiente.

Figura 122 – Parte do teto sem forro, onde observa-se a laje original, com armaduras quase aparentes. Foto particular.

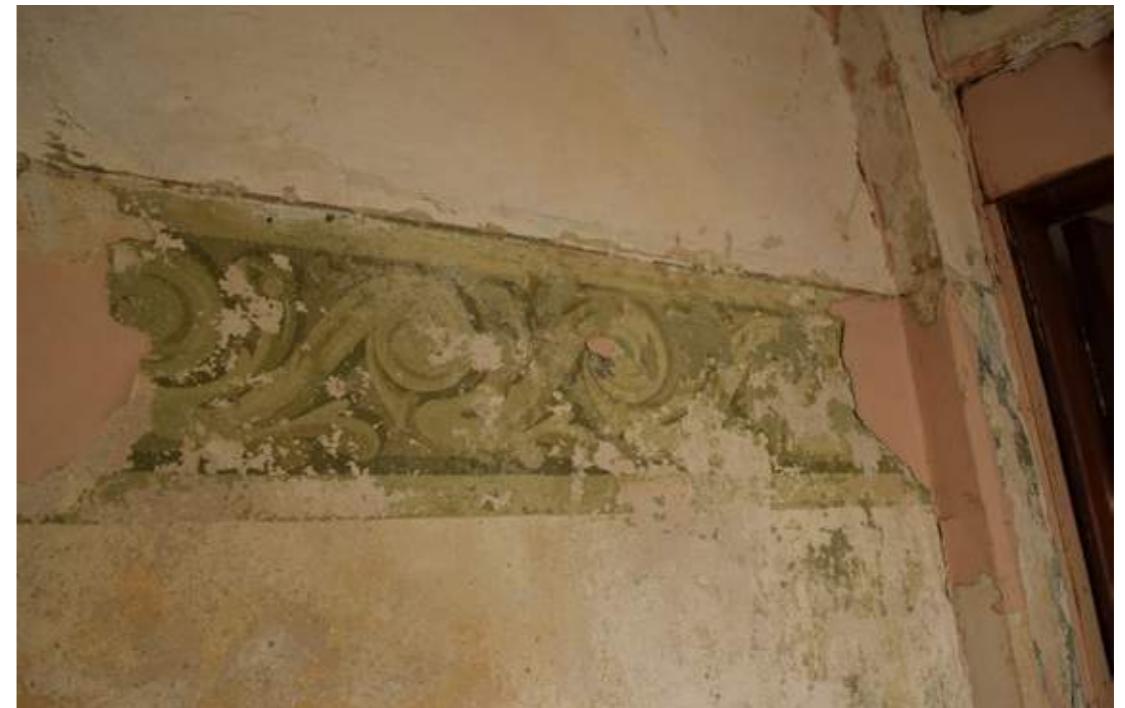
Figura 126 _ Vestígios de pintura mural sob a camada atual no 3º andar. Foto particular.

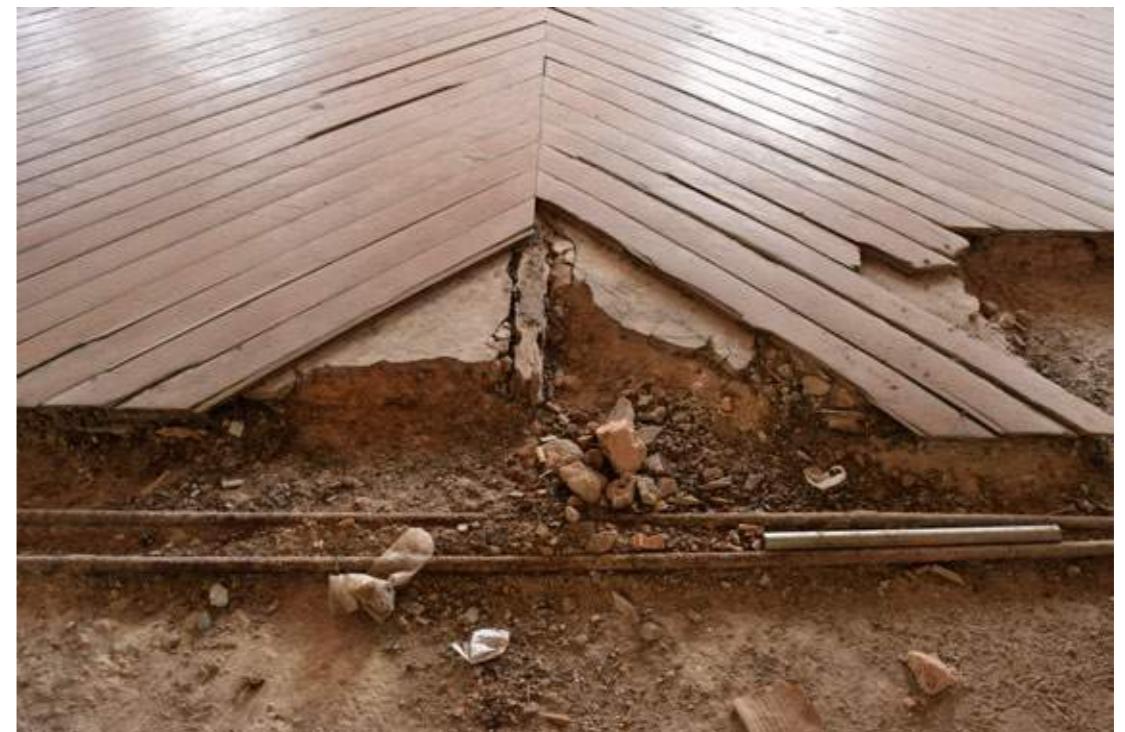
O piso de tábuas de madeira, bastante degradado e ausente em uma parte da planta, está aplicado diretamente sobre o contrapiso, o que colabora com a hipótese de se tratar do piso original. Porém, analisando as plantas originais, esse pavimento deveria possuir diversas compartimentações para salas de jogos, paredes que hoje não existem e nem aparecem no recorte do piso. Portanto, ou o piso de tábuas de madeira não é original, como se pensava inicialmente, ou o pavimento não foi construído conforme o previsto em projeto.

Figura 127 _ Piso de tábuas de madeira aplicado no 3º andar, diretamente sobre o contrapiso. Foto particular.

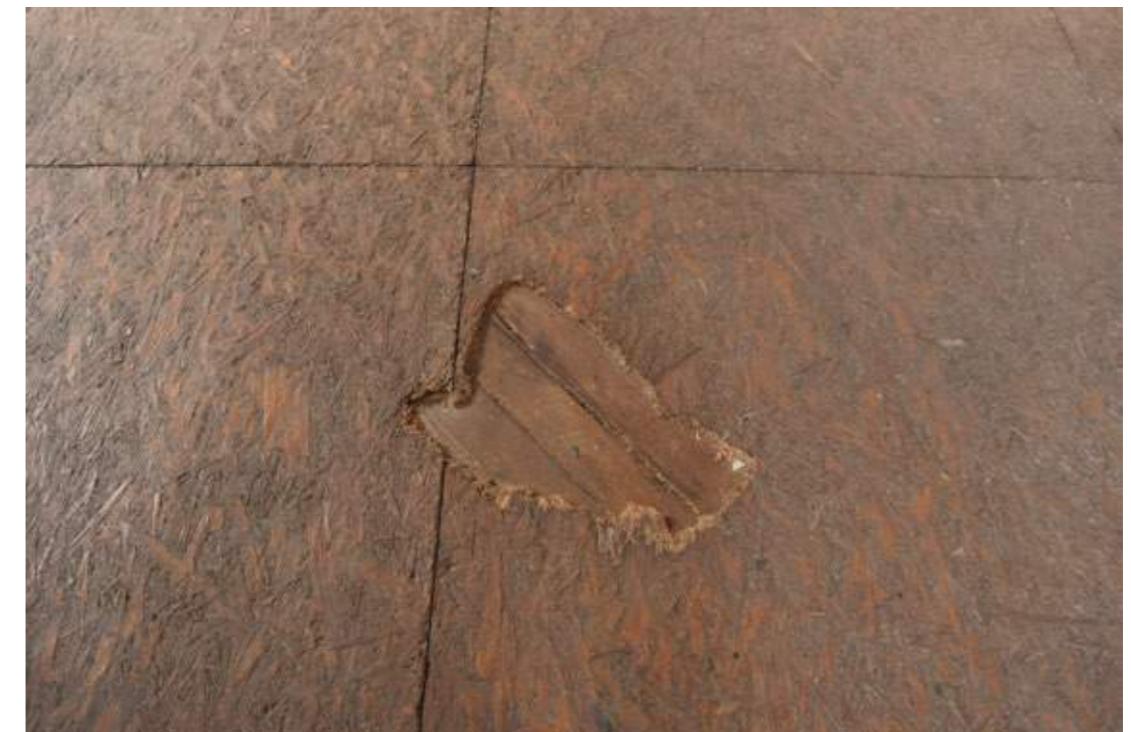
O piso no espaço também é de madeira com paginação idêntica ao 3º andar. Na parte central da planta, o mesmo piso de madeira se mantém, porém, agora recoberto por uma camada fina de OSB, provavelmente aplicado para isolamento acústico, já que o espaço era utilizado para eventos.

Figura 133 _ Piso de madeira recoberto por camada de OSB. Foto particular.

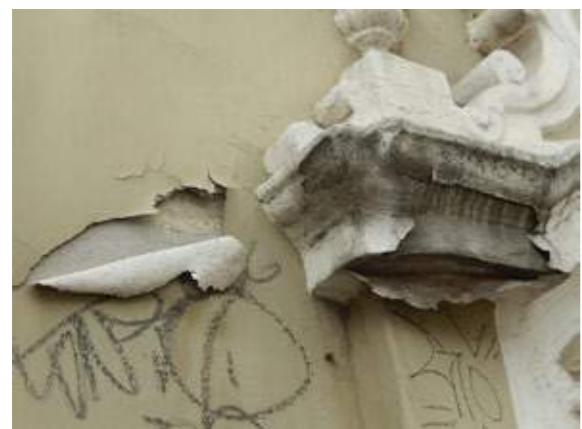
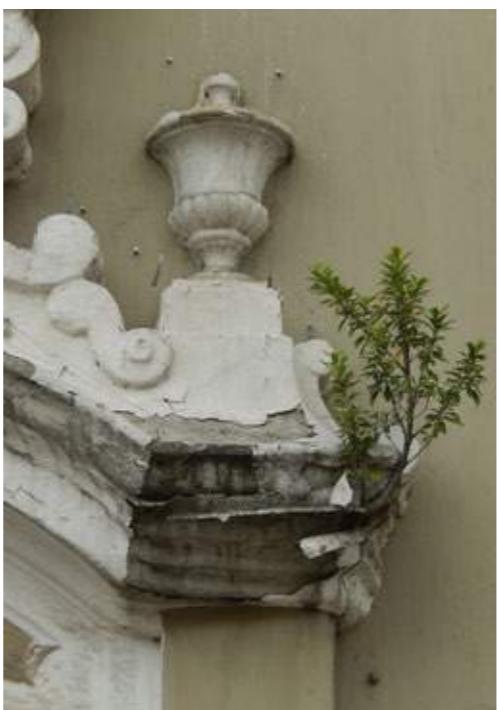
Figuras 143 e 144 – Destacamentos observados na porta de entrada do Vale do Anhangabaú, com clara diferenciação entre o substrato e a camada de pintura. Foto de Regina Helena Santos..

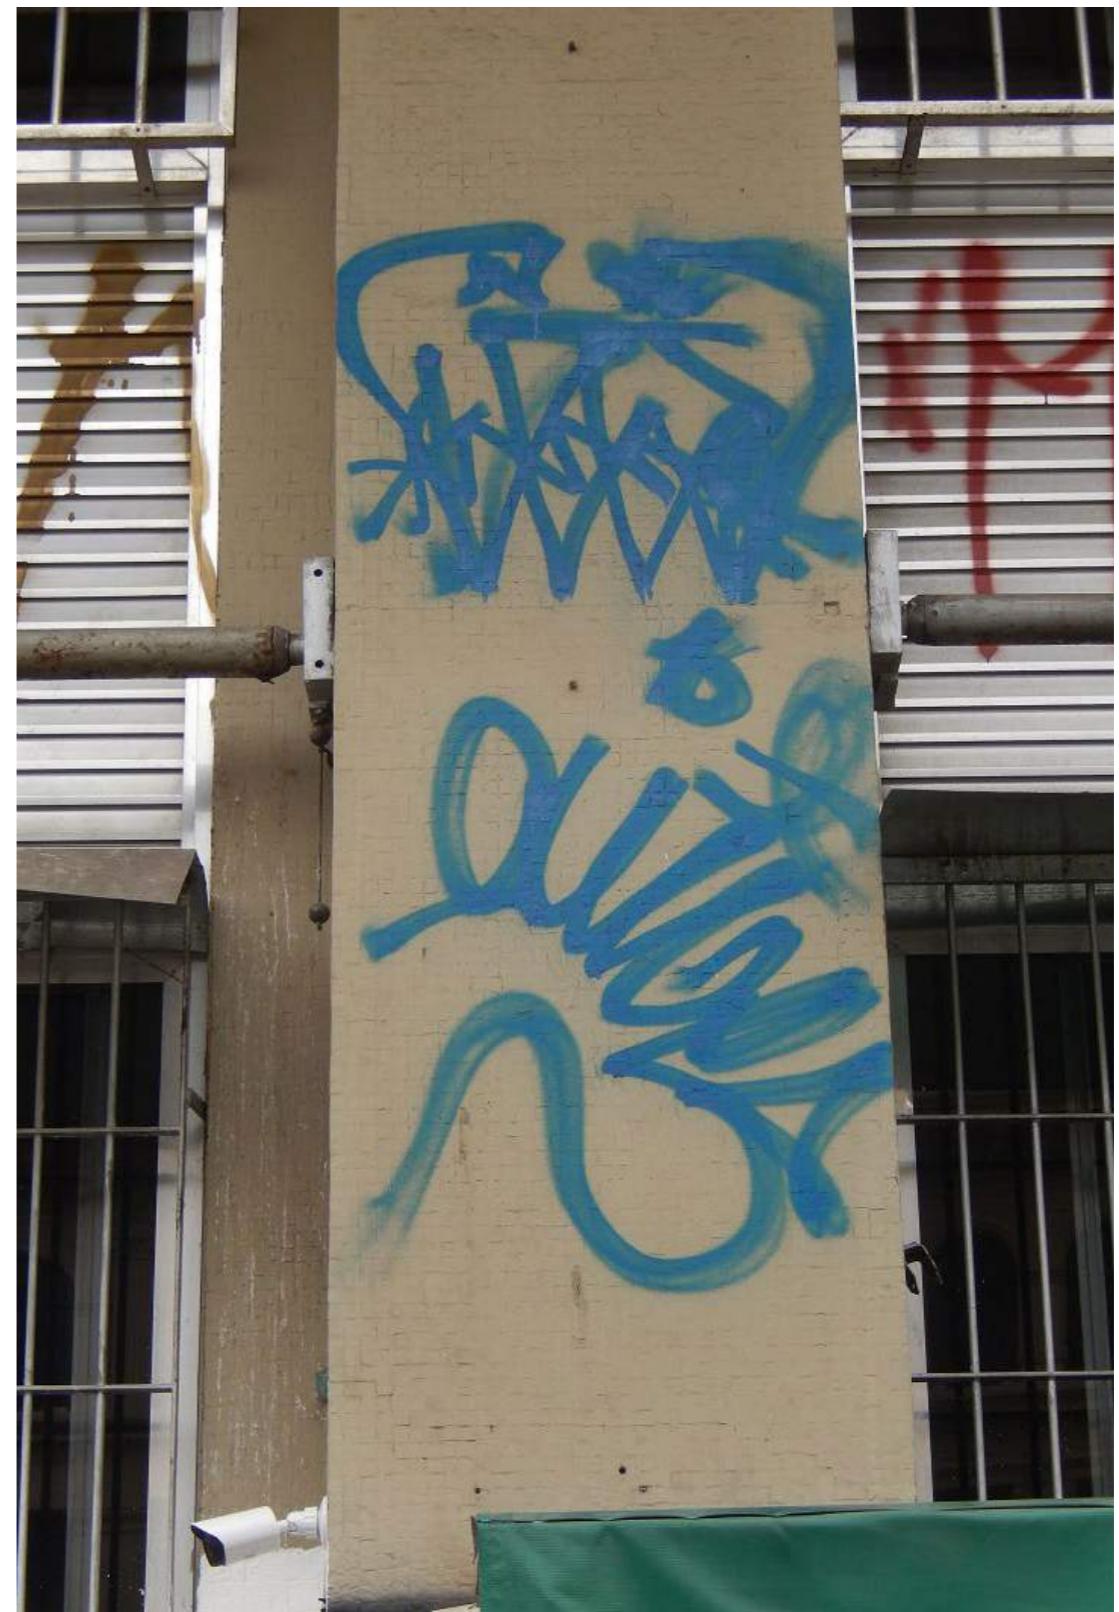
Na intervenção realizada em 1951, a fachada do térreo e do subsolo foi bastante descaracterizada. As envasaduras antes ornamentadas foram simplificadas, e acima do térreo foi instalada uma marquise de concreto. Neste mesmo memorial, a Irmandade expressa o desejo de aplicar pastilhas de cerâmica sobre a fachada, solução adotada por muitos edifícios na época. Nota-se hoje que entre as aberturas do térreo ainda há vestígios do material aplicado, disfarçado pela pintura mais recente.

Figuras 145 – Vista da fachada do térreo, onde a pintura foi realizada sobre pastilhas cerâmicas. Foto de Regina Helena Santos..

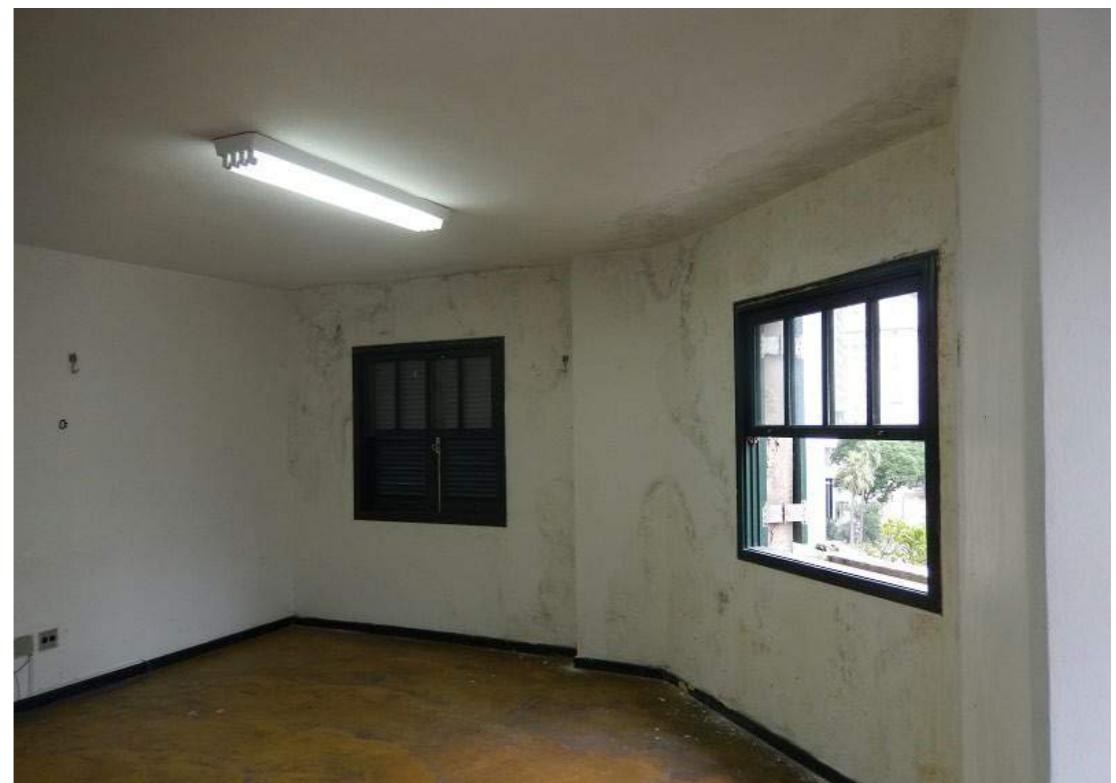
Pela avaliação do mapa de danos, nota-se que a grande presença de vegetação nos elementos próximo à cobertura encontra correspondência com danos internos na edificação. A presença de manchas de umidade em todas as paredes perimetrais do 5º andar, inclusive na torre de circulação do Vale do Anhangabaú, demonstra a ocorrência de infiltração e falhas de impermeabilização na cobertura do edifício, o que demanda uma análise minuciosa dos acabamentos e amarrações dos componentes instalados.

Figuras 148 _ Manchas de umidade nas paredes perimetrais do 5º andar. Foto de Regina Helena Santos.

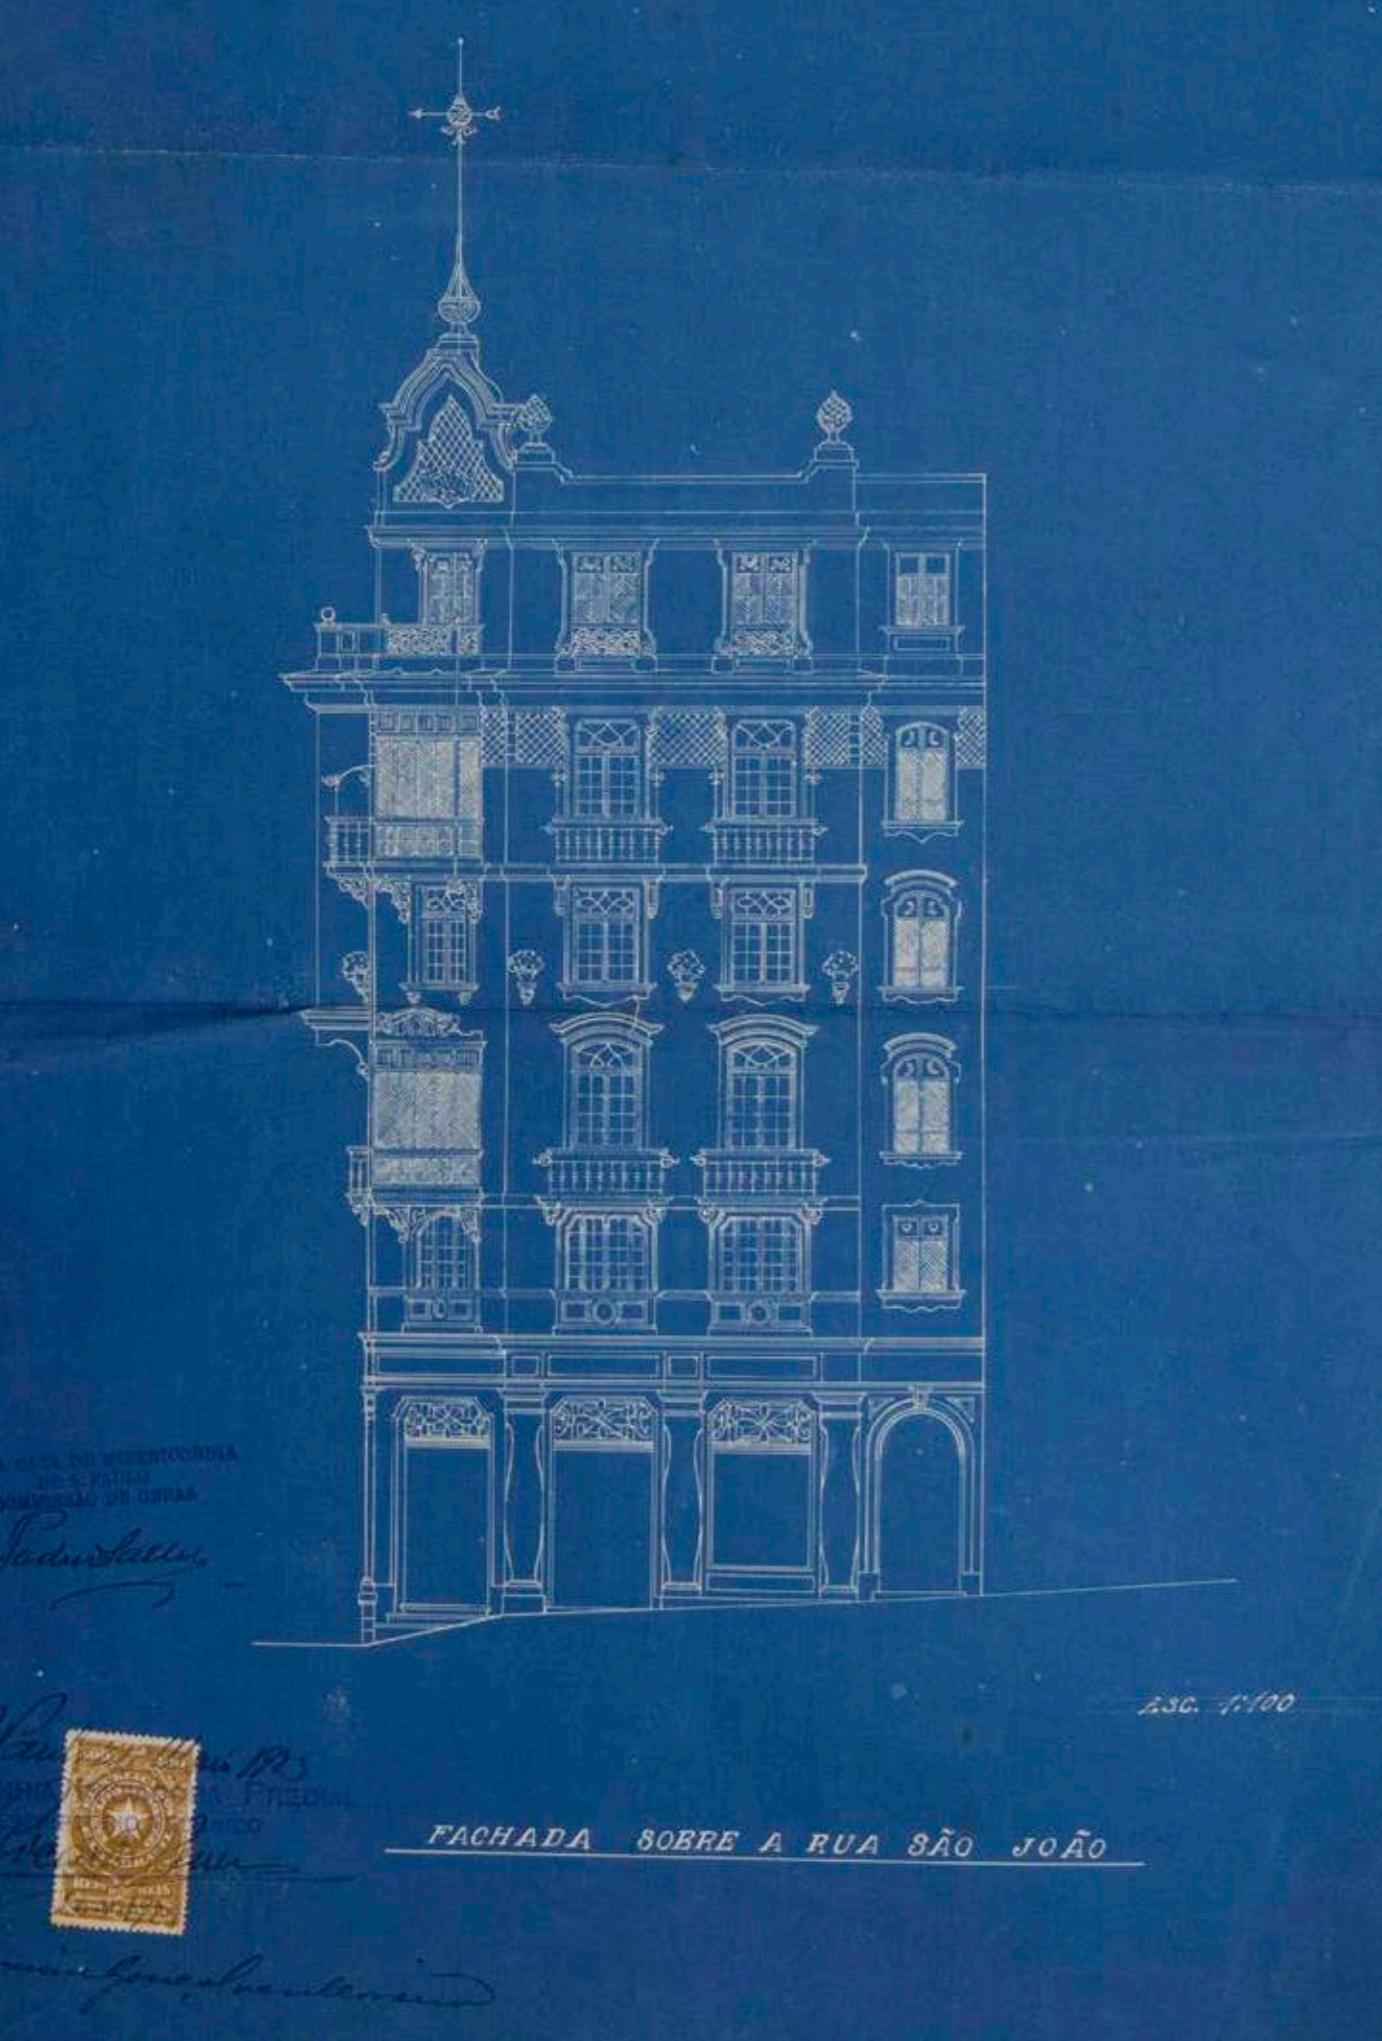
ausência do frontão
da esquina

estrutura remanescente
de outdoor

descaracterização da
ornamentação

local de proposição
de friso

marquise instalada
nos anos 1950
