**ANÁLISE DE ACIDENTE FATAL EM SERVIÇO DE PODA DE
ÁRVORES COM O SISTEMA ENERGIZADO (LINHA VIVA)**

**Monografia apresentada à Escola
Politécnica da Universidade de São
Paulo para a obtenção do Título de
Pós-graduação em Engenharia de
Segurança do Trabalho**

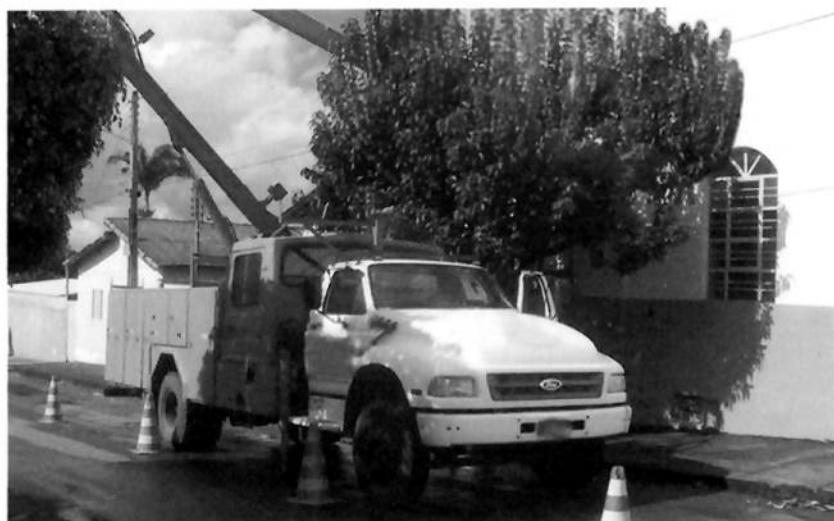
Figura 5-3: Caminhão estacionado para o início da poda

A rua estava tranqüila e sem muito movimento de veículos, o que possibilitou, além do todos os procedimentos preliminares de segurança, o correto posicionamento do caminhão para a execução do serviço programado.

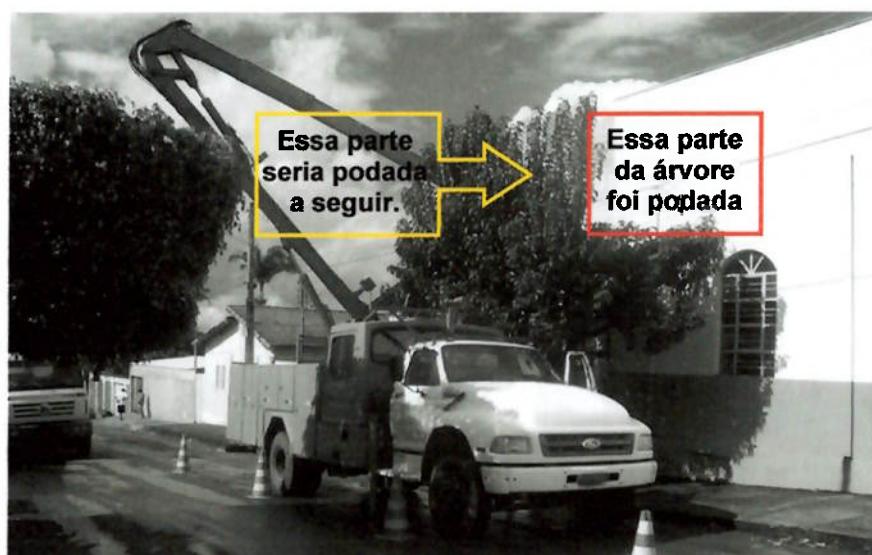
Figura 5-6: Identificação das partes da árvore que já tinham sido podadas e a que iria ser podada

Após isso, os eletricistas iriam podar a parte de fora da árvore, conforme as figuras 5-6 e 5-7.

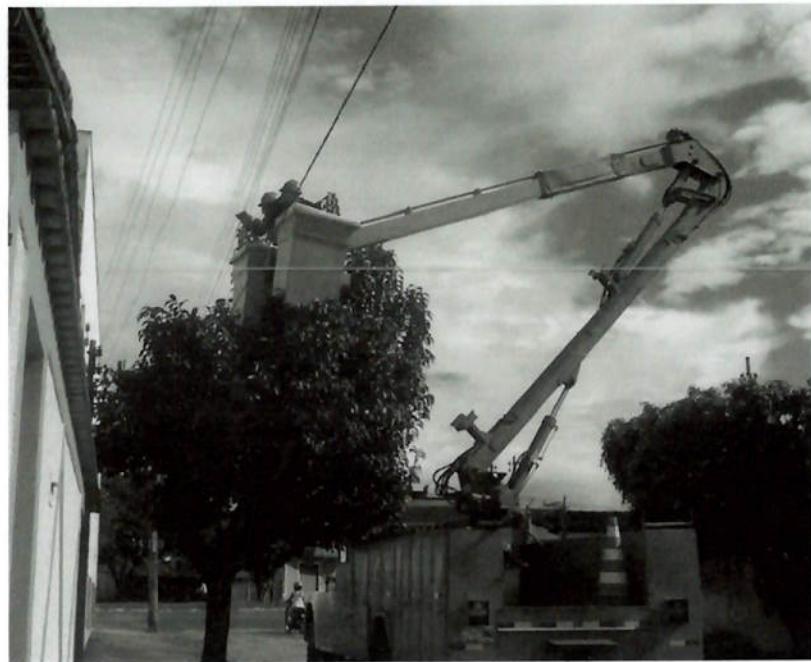
Figura 5-7: Manobra das cestas aéreas para a poda da parte externa da árvore

Após a manobra da cesta aérea para permitir podar a parte de fora da árvore, o eletricista A se posicionou de costas para a rede energizada para podar os galhos frontais da árvore (Figura 5-8).

Conforme pode ser observado nas figuras 5-7 a 5-9, os cabos da rede de baixa tensão não estavam cobertos (protegidos), embora as coberturas estivessem disponíveis no armário do caminhão (Figura 5-10) e o procedimento de segurança determina que a instalação criteriosa de cobertura deve ser considerada, obrigatoriamente, como primeira etapa dos trabalhos.

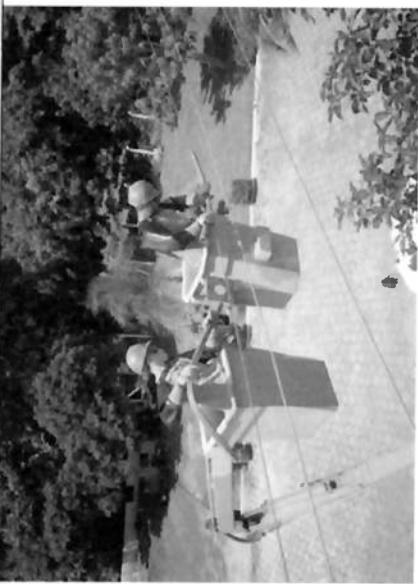
A black and white photograph showing a utility worker in a hard hat and safety gear standing on a wooden utility pole. He is using long-handled pruning shears to trim branches from a large tree that has overgrown the top of the pole. The background shows other trees and utility equipment.	<p>NÃO É PERMITIDO A EXECUÇÃO DE SERVIÇO DE MANUTENÇÃO SEM AS DEVIDAS COBERTURAS, TANTO DE BAIXA TENSÃO QUANTO DE ALTA TENSÃO.</p>

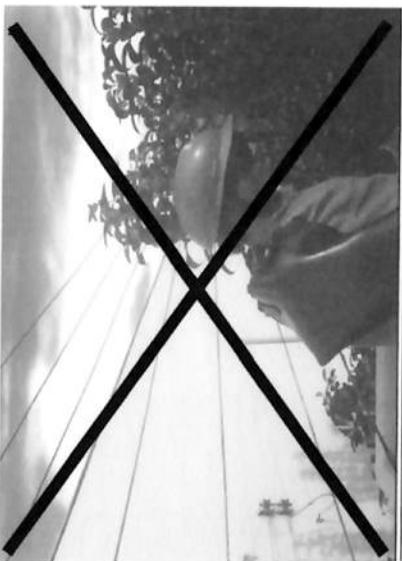
A black and white photograph similar to the one above, showing a worker on a utility pole performing tree pruning. However, a large black 'X' is overlaid across the entire image, indicating that this practice is prohibited or incorrect.
