UNIVERSIDADE DE SÃO PAULO
ESCOLA DE ENGENHARIA DE SÃO CARLOS
DEPARTAMENTO DE ENGENHARIA DE MATERIAIS

TRABALHO DE CONCLUSÃO DE CURSO

ESTUDO DA INFLUÊNCIA DA SOLUBILIZAÇÃO NA RESISTÊNCIA À CORROSÃO DE TUBOS COM COSTURA DE AÇO INOXIDÁVEL AISI 304

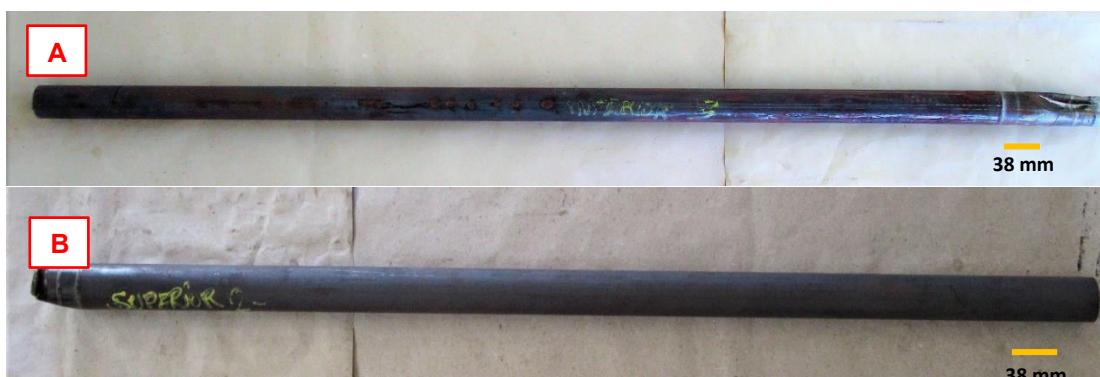
Os materiais, objetos de estudo deste trabalho, são tubos de evaporadores utilizados na indústria sucroalcooleira, que falharam após curto período em serviço, com perfurações alinhados ao longo da sua costura. Como observado na Figura 6, seis tubos foram cedidos para o estudo. Desses, dois em pior estado foram selecionados para realização das análises e testes (Figura 7). Tais tubos foram recebidos como sendo ASTM A 249 Grau TP304 (AISI 304) [1] e essa informação será confrontada no tópico 5.2.1. Os tubos possuíam 38,1 milímetros de diâmetro externo, 1,5 milímetro de espessura e 1 metro, aproximadamente, de comprimento.

Figura 7 – Tubos selecionados para os ensaios e análises. O tubo acima foi denominado como amostra A e o inferior como amostra B.

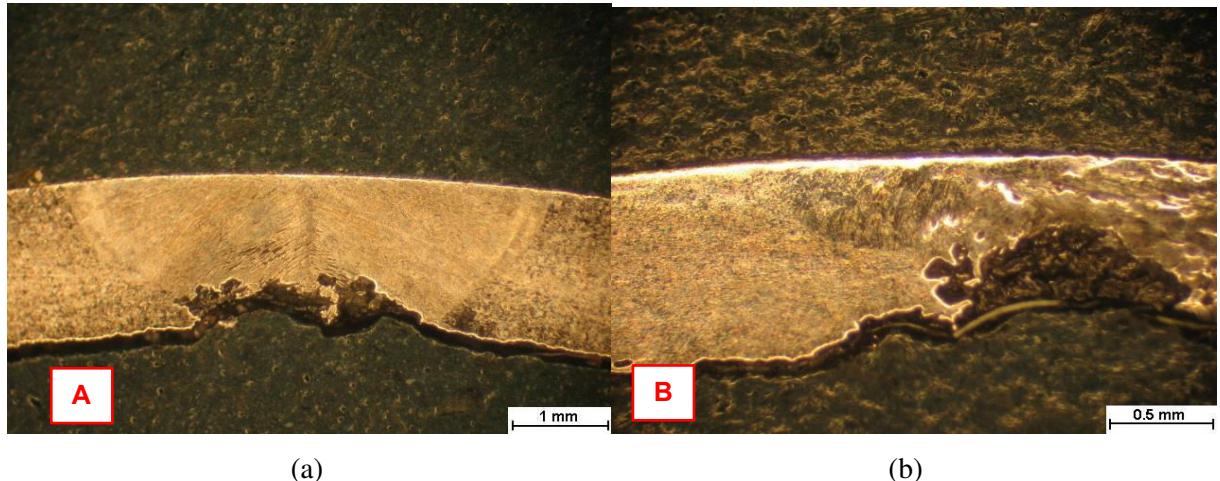
As imagens capturadas por meio do estereoscópio demonstraram, por uma visão mais aproximada, diversas características do estado de deterioração encontrado, tanto inicialmente como recebido (Figura 16), quanto de seu interior (Figura 17) e perfil (Figura 18).

Figura 18 a) e b) – a) Imagem da solda da amostra A e b) imagem da solda da amostra B. Ataque: água régia.

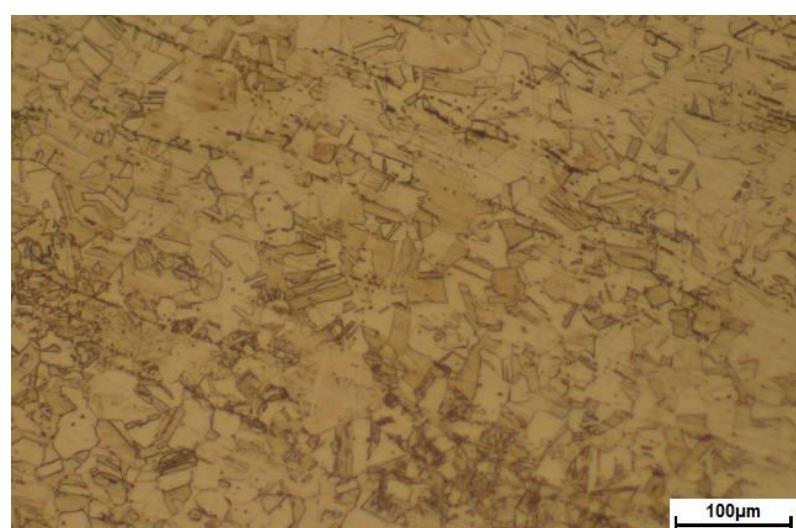
Por meio da análise metalográfica foi possível verificar que o material-base apresenta matriz austenítica com grãos equiaxiais e maclados, típica de chapas laminadas e solubilizadas (Figura 19), coerente com aquela esperada para aços inoxidáveis da série 300 (inoxidáveis austeníticos).

Figura 19 – Imagem representativa da microestrutura encontrada no material-base das amostras A e B. Ataque: água régia.

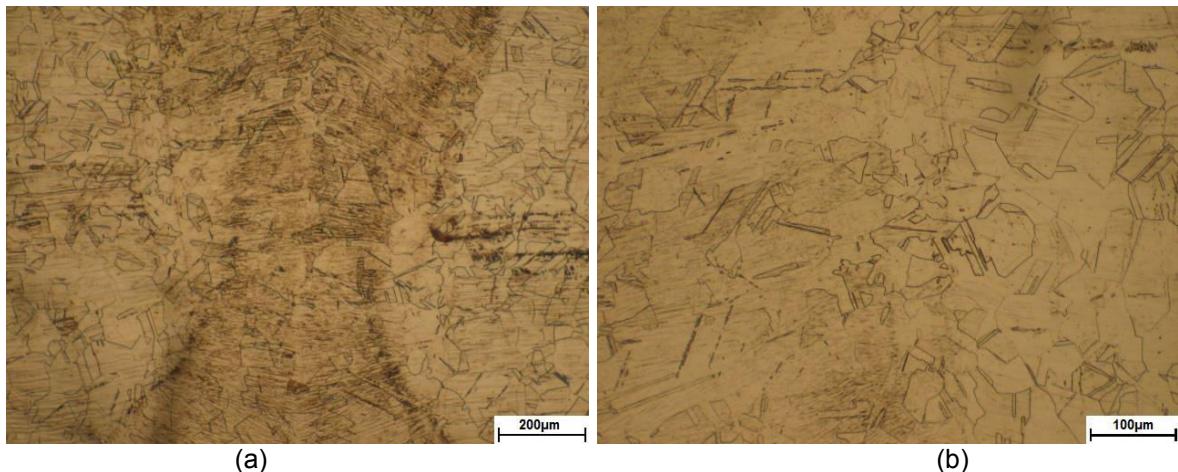
da matriz, já que grande parte da ferrita delta foi dissolvida na mesma (Figura 25), indicando uma solubilização completa.

Figura 25 - Micrografias da costura do tubo: (a) Região de costura do tubo com aumento de 50x; (b) Região de transição solda/material-base, mostrando a presença de microestrutura da região da costura típica de material com tratamento térmico de solubilização satisfatória. **Ataque:** Água régia.

Comprovando a influência da microestrutura na propriedade de resistência à corrosão, tem-se a Tabela 6, que apresenta valores de espessura da solda muito próximos ao do material-base, com valor de R igual a 1,07.

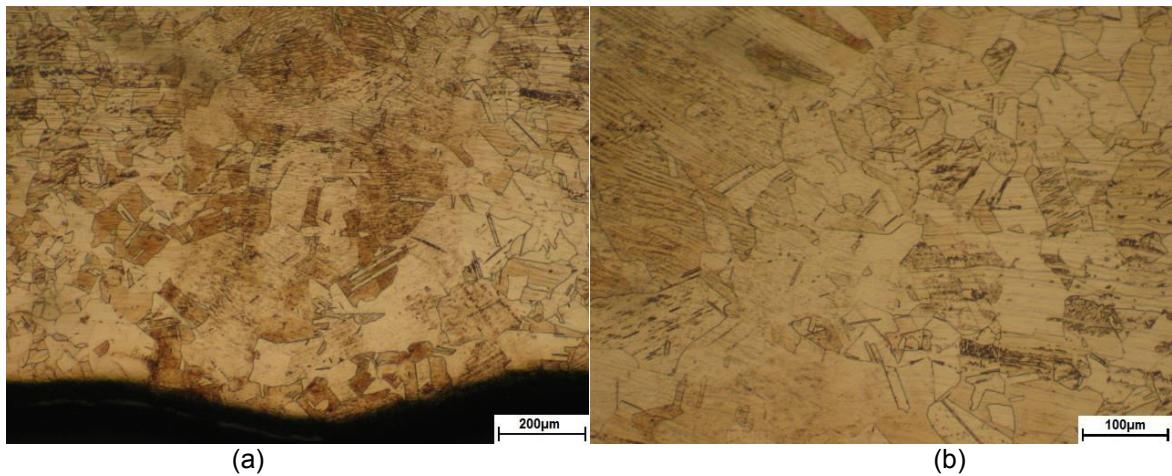
O corpo de prova sofreu tratamento térmico de solubilização a uma temperatura de 1040°C por 15 minutos. Na metalografia deste corpo de prova (Figura 26) não foi possível diferenciar a microestrutura da solda e da matriz, estando ele homogeneizado.

Figura 26 - Micrografias da costura do tubo: (a) Região de costura do tubo com aumento de 50x; (b) Região de transição solda/material base, mostrando a presença de microestrutura da região da costura típica de material com tratamento térmico de solubilização satisfatória. **Ataque:** Água régia.

Conforme executado nos CPs anteriores, as medições das espessuras podem ser vistas na Tabela 7. O valor de R obtido indica que o material estaria aprovado segundo a norma [1].

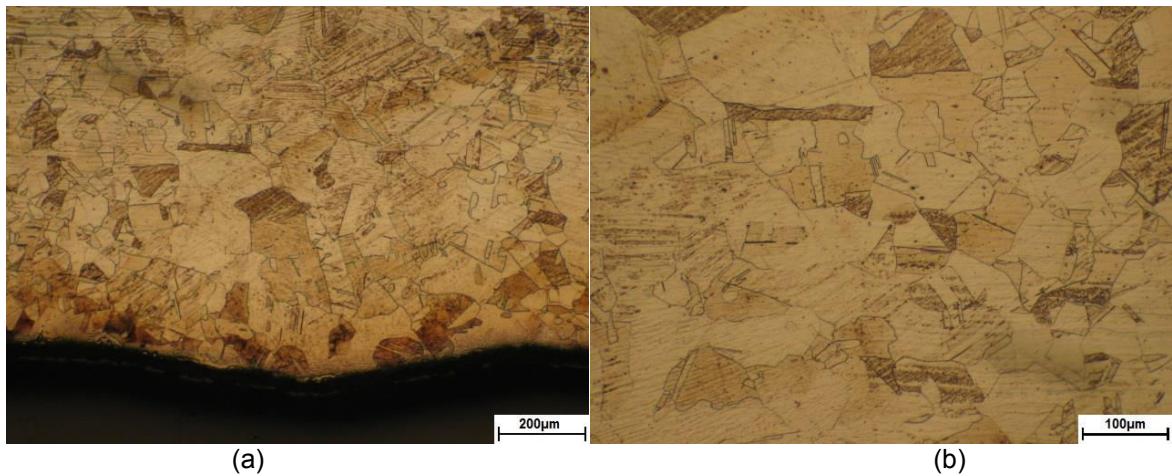
O corpo de prova sofreu tratamento térmico de solubilização a uma temperatura de 1040°C por 20 minutos. As metalografrias apresentadas na Figura 27 mostram um aspecto similar ao encontrado no CP 04, indicando uma solubilização também completa.

Figura 27 - Micrografias da costura do tubo: **a)** Região de costura do tubo com aumento de 50x; **b)** Região de transição solda/material-base, mostrando a presença de microestrutura da região da costura típica de material com tratamento térmico de solubilização satisfatória. **Ataque:** Água régia.

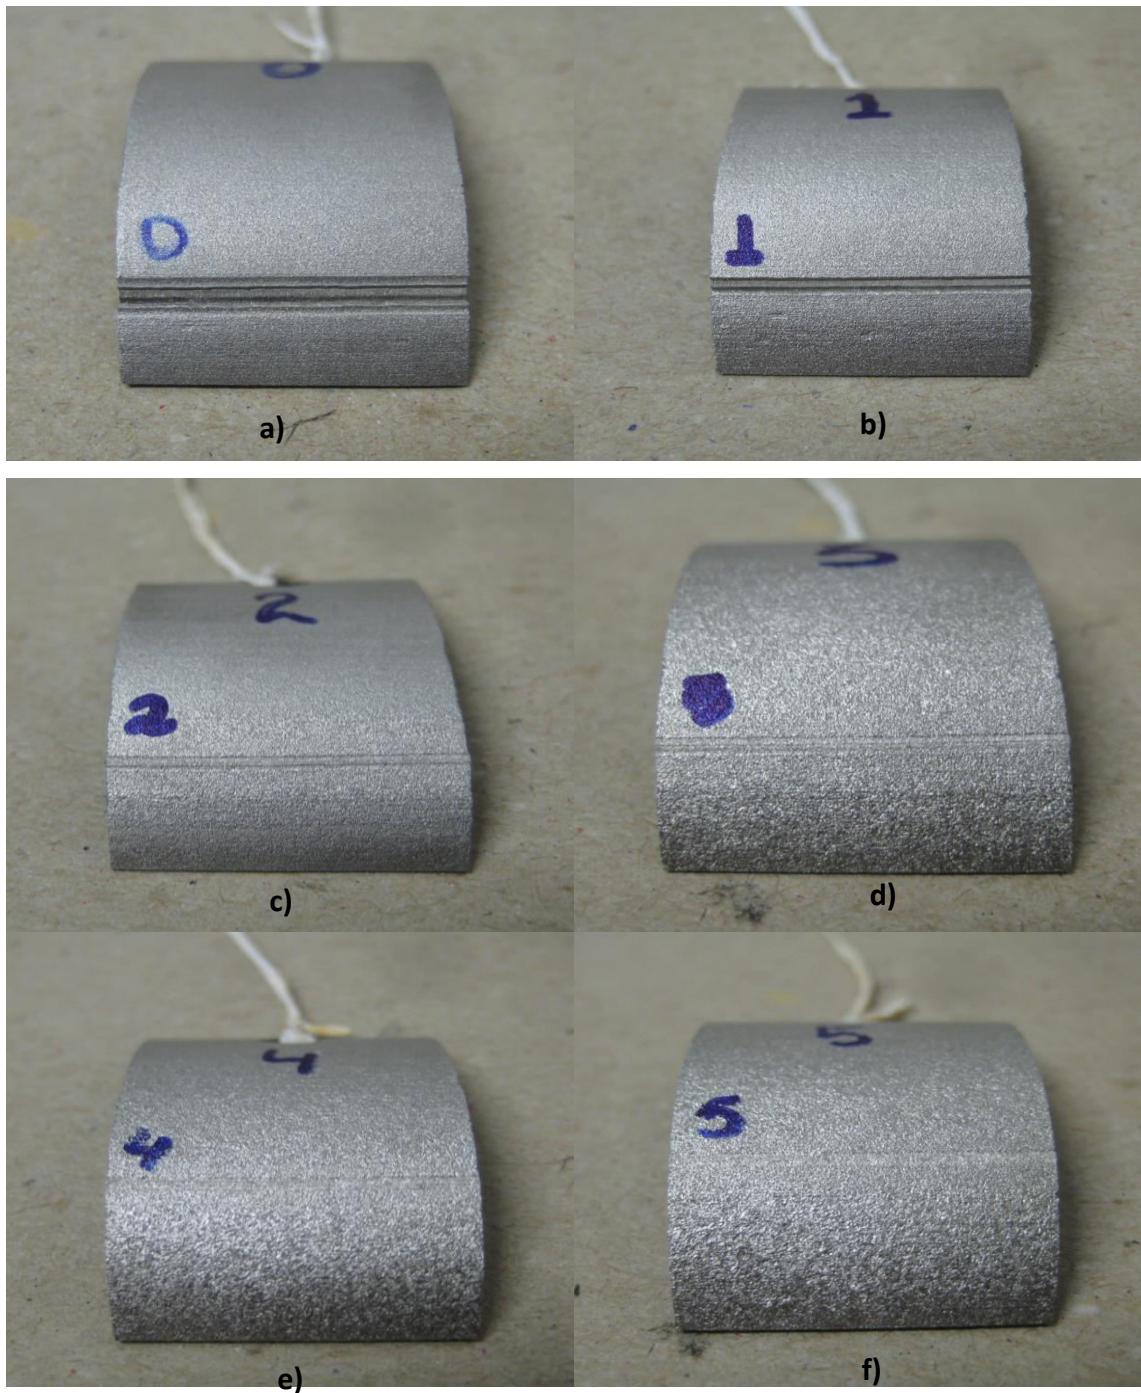
Na Figura 28 é notório o ganho de resistência à corrosão na região da solda para os corpos de prova submetidos a diferentes tempos de solubilização. Nos CPs 00, 01 e 02 foi

possível discriminar, com certa facilidade, a região da solda. Já para os tempos superiores a 5 minutos (CP 03, 04 e 05) essa região é praticamente imperceptível.

Figura 28 – Corpos de prova após *weld decay test*. Sendo **a)** 0 minutos; **b)** 2 minutos; **c)** 5 minutos; **d)** 10 minutos; **e)** 15 minutos e **f)** 20 minutos de solubilização.
