**Marina Orfali**

**Fundição de Pistões**

Trabalho de Formatura para  
Graduação na Escola Politécnica da  
Universidade de São Paulo

**São Paulo**  
1998

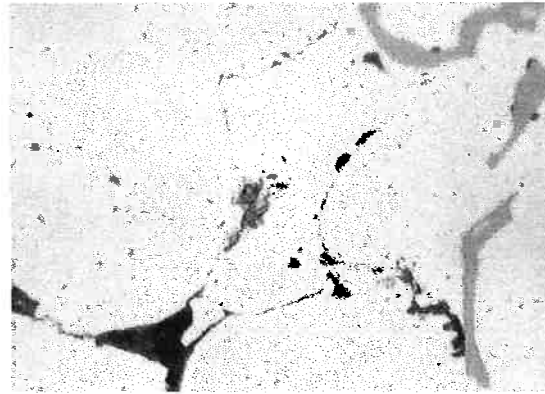
Segundo Sarabanda<sup>[22]</sup> em peças testadas em laboratório, muitas delas trincaram na câmara, sendo que o início da trinca estava sempre associado a microporosidades (ver figuras 22 e 23).

**Figura 22: Detalhe de Trincas Junto à Microporosidade. Microscópio Óptico. Aumento: 1000X. [22]**

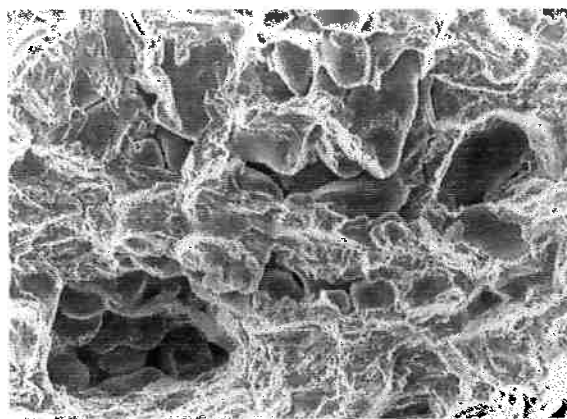
**Figura 23: Detalhe de Microporosidade na Superfície da Fratura. MEV. Aumento: 150X. [22]**

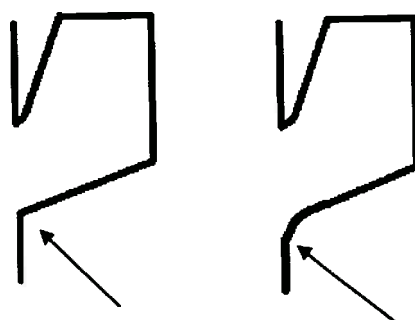
**Figura 33: Esquema Ilustrativo de Aumento de Raio na Coquilha**

A região do ferramental correspondente à região de defeito apresentada pela peça foi cuidadosamente analisada e a parte inferior da bolsa, na coquilha sofreu um aumento de raio, conforme mostra a figura :

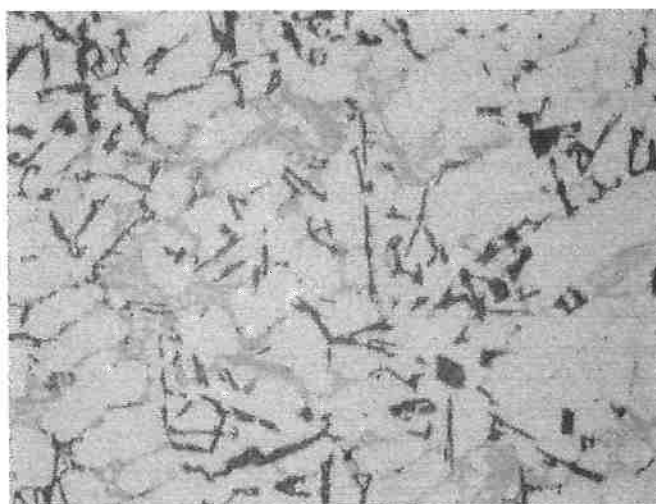
A figura 35 mostra a influência da refrigeração da pinole feita por ar. Nota-se que mesmo com a presença de dendritas de fase  $\alpha$  primária não existe microporosidades. Pode-se concluir que a alimentação do metal foi suficiente para evitar vazios de contração interdendríticos. As dendritas não chegam a formar uma rede fechada que impeça a alimentação interdendrítica.

**Figura 35: Corte da Seção do Cubo - Fura para Pino. Sem Ataque. Aumento: 400X**

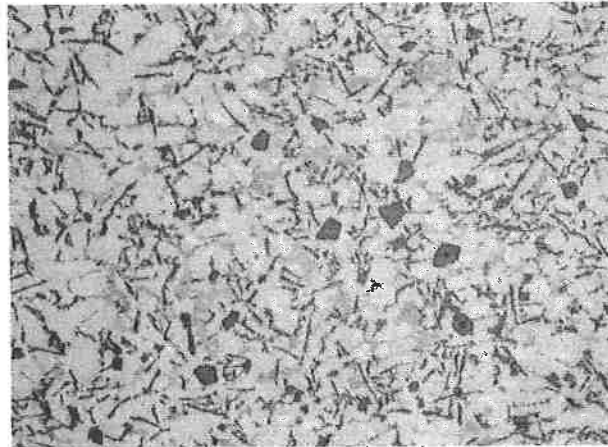
A figura 37 mostra a microestrutura encontrada na região do topo, que ilustra os comentários acima.

**Figura 37: Seção de Pressão da Peça - Topo. Sem Ataque. Aumento: 160X**

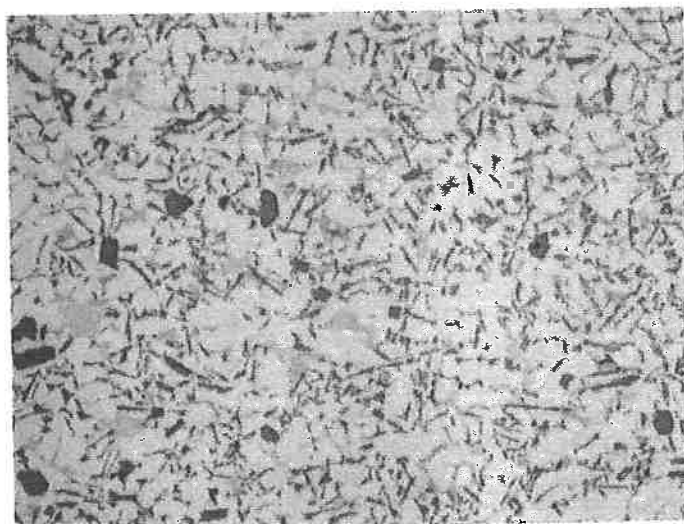
A figura 40 mostra uma microestrutura no topo, como esperado dos resultados dos processos 1 e 2, que apresenta maior quantidade de dendritas

de  $\alpha$  em menor tamanho. Nota-se uma microestrutura mais refinada, inclusive refletida nos cristais de silício, que aparecem bastante refinados.

**Figura 40: Micrografia da Seção de Pressão da Peça. Sem Ataque. Aumento: 160X**

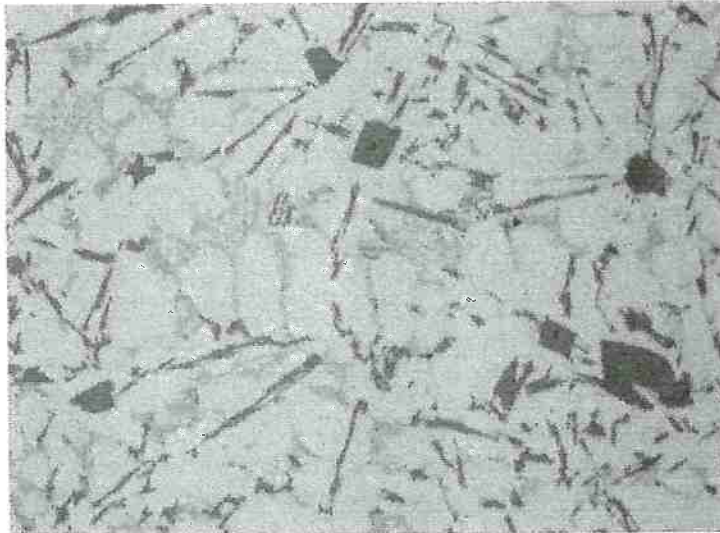
A figura 42 mostra a microestrutura encontrada na região do furo para pino.

**Figura 42: Seção de Cubo da Peça - Furo para Pino. Sem Ataque: Aumento: 400X**

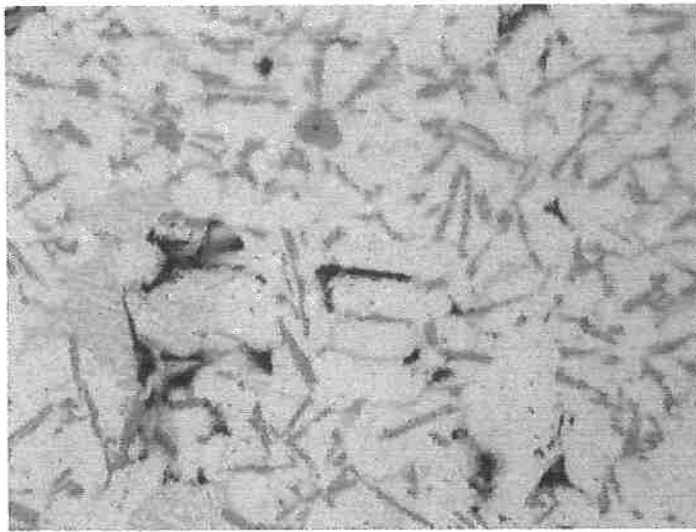
Este processo também apresentou problemas com o furo para pino. A macrografia e a micrografia comprovam o fato. Pode-se notar na 43 a presença de microporosidades interdendríticas, comprometendo a microestrutura da peça.

**Figura 43: Seção do Cubo da Peça - Furo para Pino. Sem Ataque. Aumento: 400X**

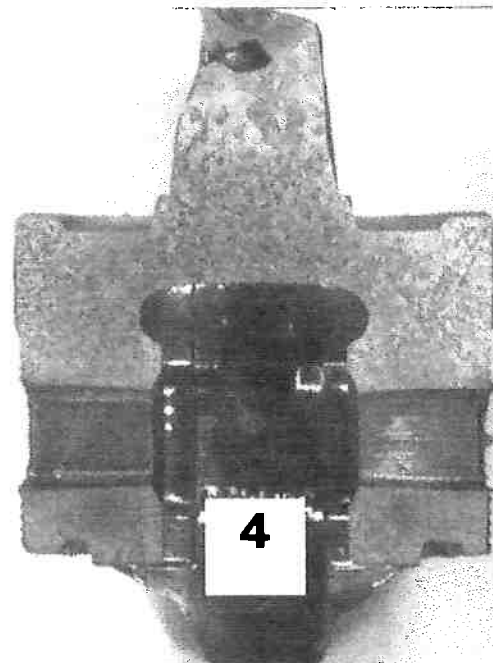
Quanto a severidade da refrigeração a macrografia da figura 44 mostra uma estrutura bastante refinada quando comparado com as macrografias dos demais processos. A zona colunar quase não existe, conseqüência da forte refrigeração aplicada.

**Figura 44: Macrografia da Seção do Cubo da Peça. Ataque: Keller Diluído**

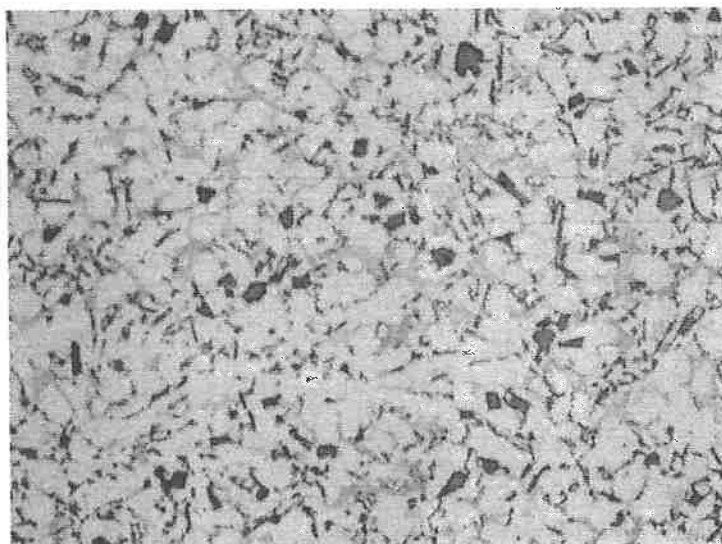
A micrografia do topo da seção de pressão da peça na figura 45 também mostra a severidade de refrigeração. A presença de dendritas finas e pequenas refletem o superresfriamento imposto, como discutido anteriormente.

**Figura 45: Seção de Pressão da Peça - Topo. Sem Ataque. Aumento: 400X**

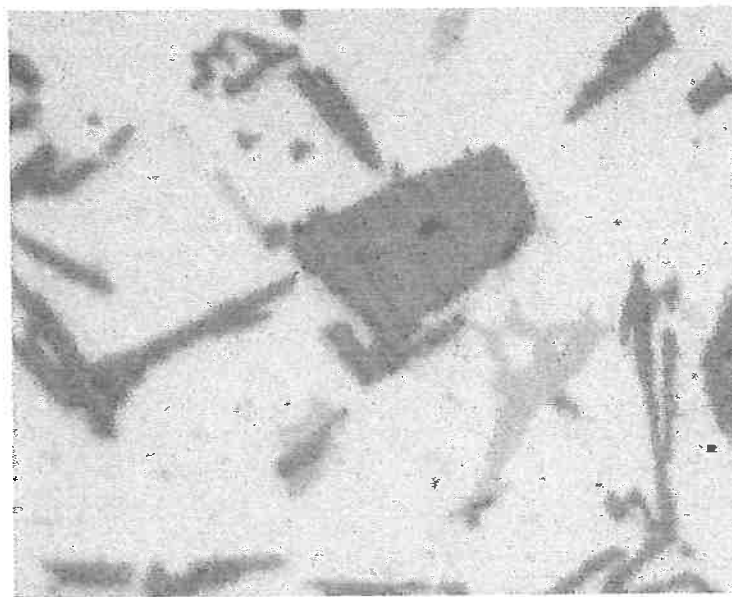
Observando-se a microestrutura obtida nos quatro processos pode-se notar que apesar de a liga ser de composição eutética, encontra-se na mesma peça diversas regiões dendríticas (características hipoeutéticas) e regiões de nucleação primária de silício sobre AIP ou AIP<sub>3</sub>. A figura 46 mostra um núcleo para o cristal de silício em detalhe:

**Figura 46: Detalhe de Núcleo para Formação de Cristal de Silício. Sem Ataque.**  
**Aumento: 800X**

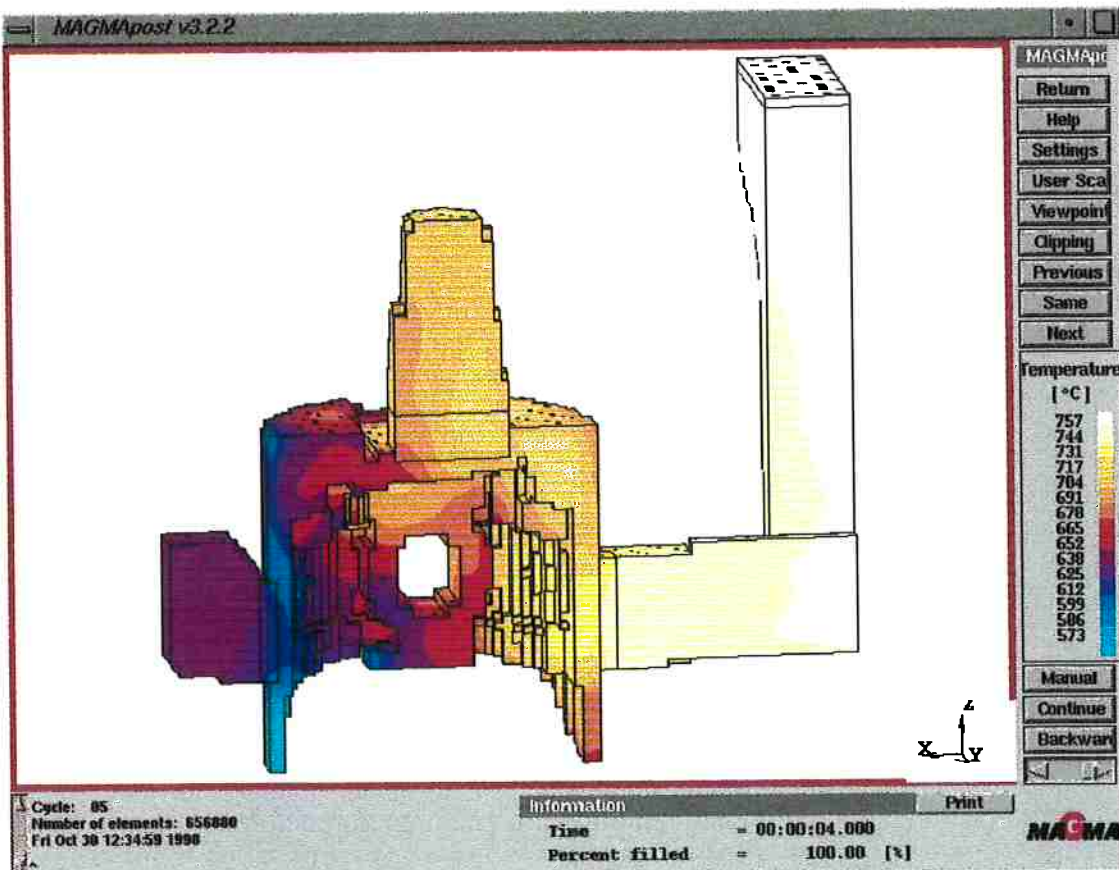
**Figura 48: Distribuição de Temperatura da Liga, ainda Líquida, logo após Preenchimento do Molde - Seção de Pressão - Presença do Canal**

Pode-se notar a diferença de temperatura entre o lado do canal de alimentação e a bolsa, que apresenta temperaturas bem inferiores às do canal. O fato pode indicar defeitos por corte de alimentação ou por problemas de “junta fria” causado pelo encontro de duas frentes de metal líquido que não estão quentes o suficiente. É um ponto que deve ser melhorado através de mudanças de processo para minimizar a possibilidade de ocorrência de defeitos.

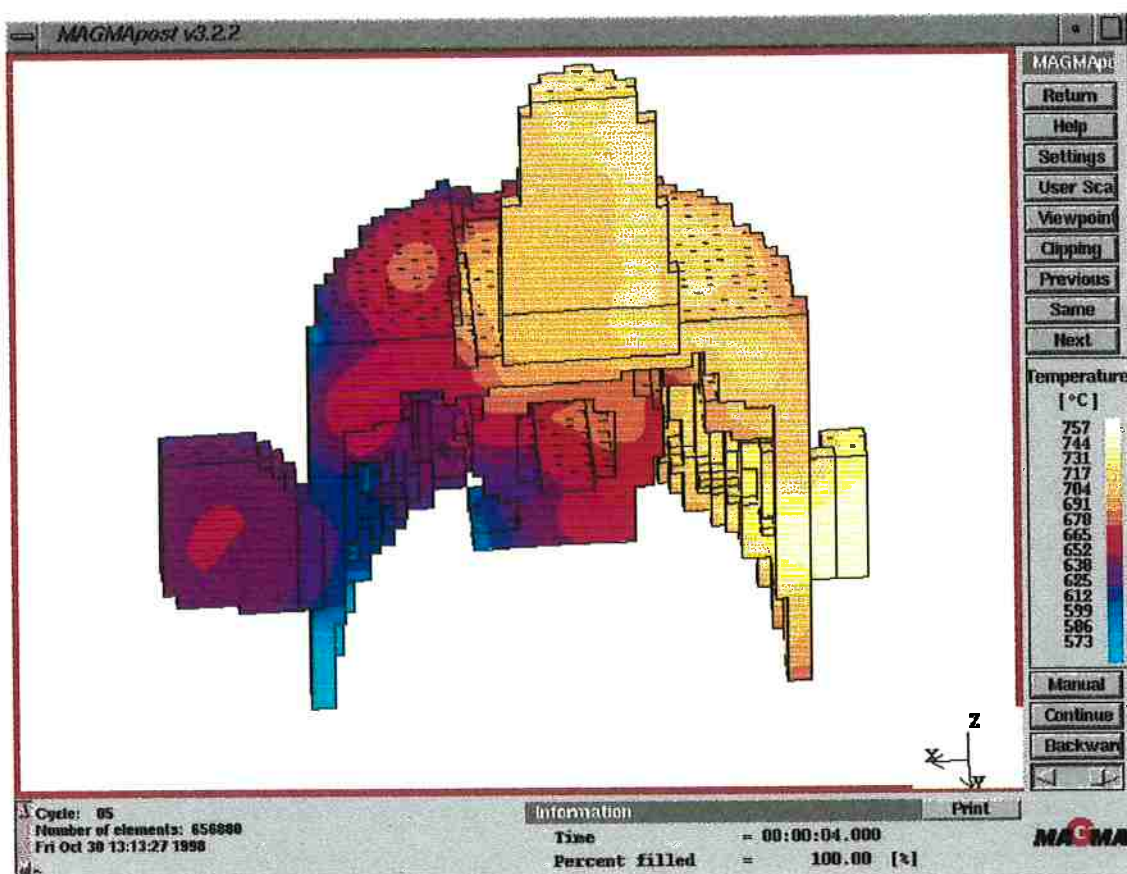
A figura 49 mostra o mesmo corte da anterior, sem a presença do canal, a fim de mostrar em maiores detalhes a distribuição de temperatura na peça. Além disso a vista foi inclinada em relação ao eixo x da peça, mostrando a distribuição de temperaturas no topo, onde também pode ser observada a influência de temperaturas devida ao canal.

**Figura 49: Distribuição de Temperatura da Liga, ainda Líquida, logo após Preenchimento do Molde - Seção de Pressão - Ausência do Canal**

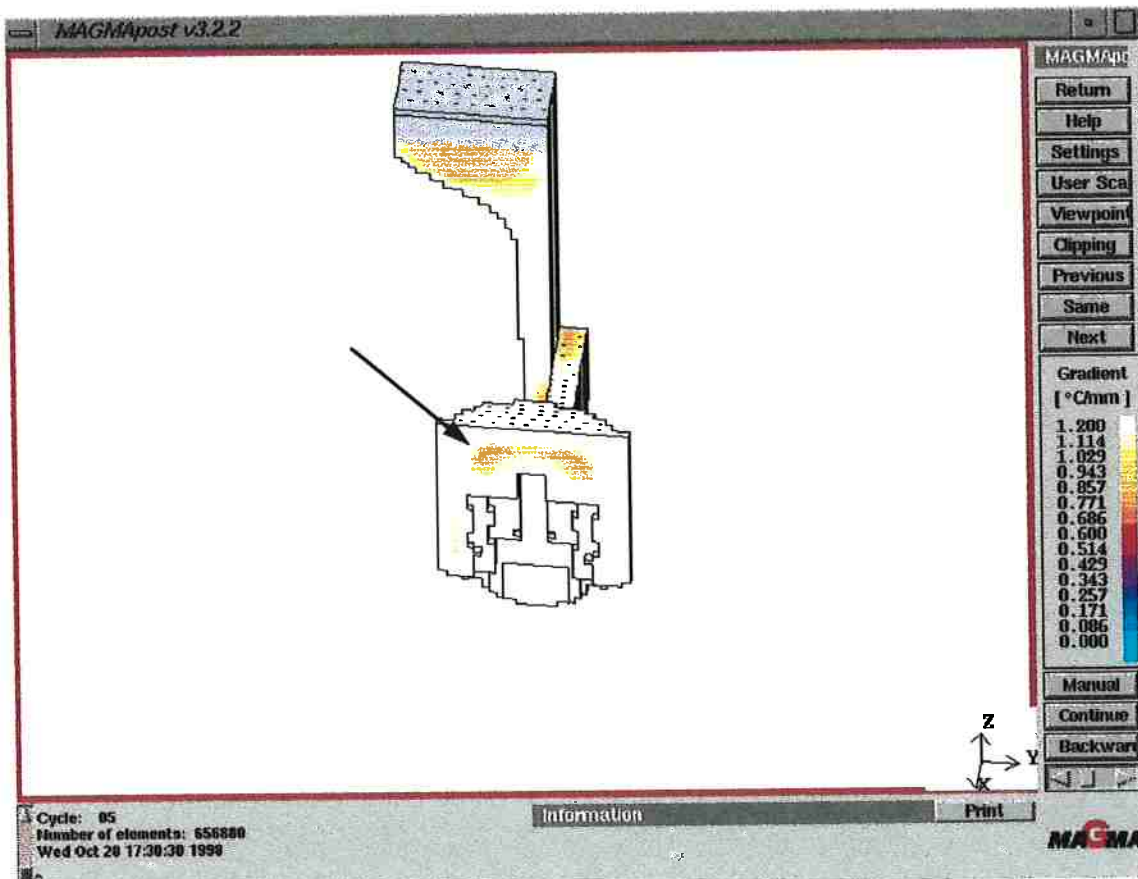
**Figura 50: Gradiente de Temperatura ao longo da Peça - Seção do Cubo**

Pode-se perceber o gradiente mais baixo na região sob a câmara. Este fato mostra a probabilidade de incidência de defeitos no local, como de fato, é comprovado na prática, através de análise de refugo oriundo da linha de produção das peças. O fato indica um problema de direcionamento de solidificação da peça, que deve ser revisto num novo processo. A falta de

Pode-se notar ainda uma região da saia, anterior ao furo para pino de baixo gradiente. Por não ser um local de grandes solicitações mecânicas, não há grandes preocupações quanto ao resultado.

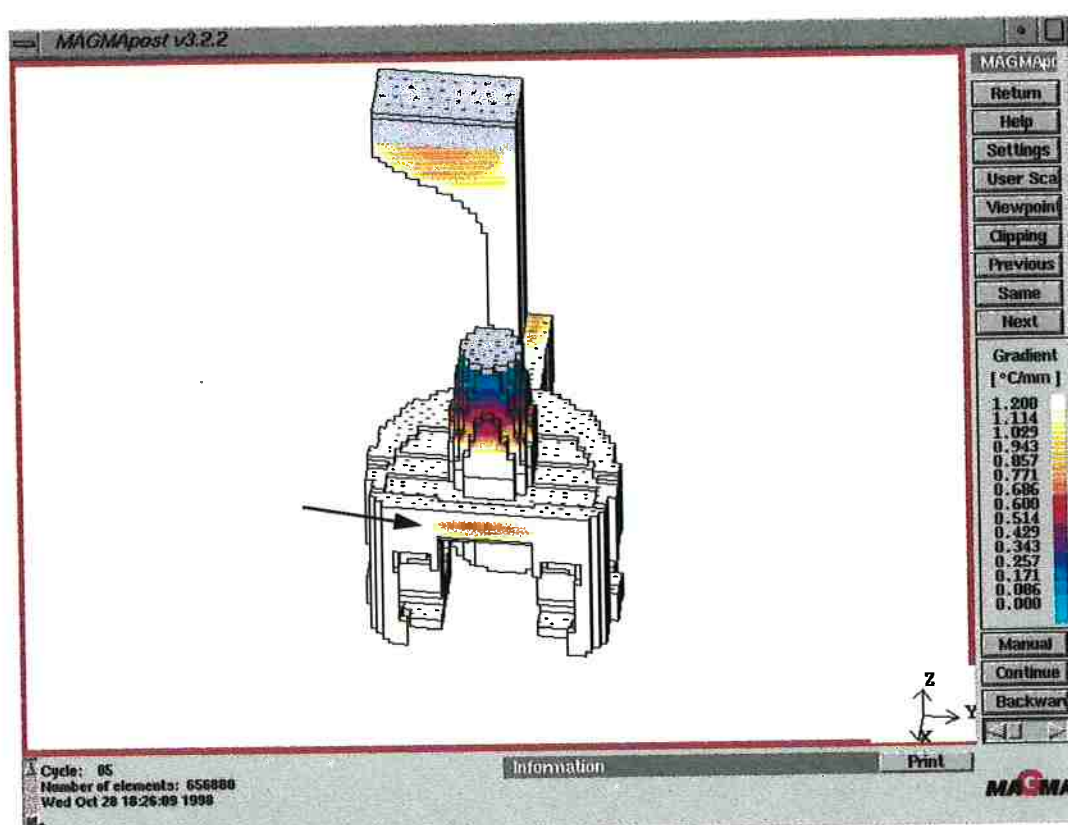
Fazendo-se um novo corte, após o massalote, percebe-se o mesmo tipo de problema, porém acentuado. O problema pode ser observado na figura 51. O fator de criticidade na região se deve ao fato da bolsa ser mais fria em relação ao massalote, o que dá um gradiente de temperaturas menor na região observada.

**Figura 51: Gradiente de Temperatura ao longo da Peça - Seção do Cubo**

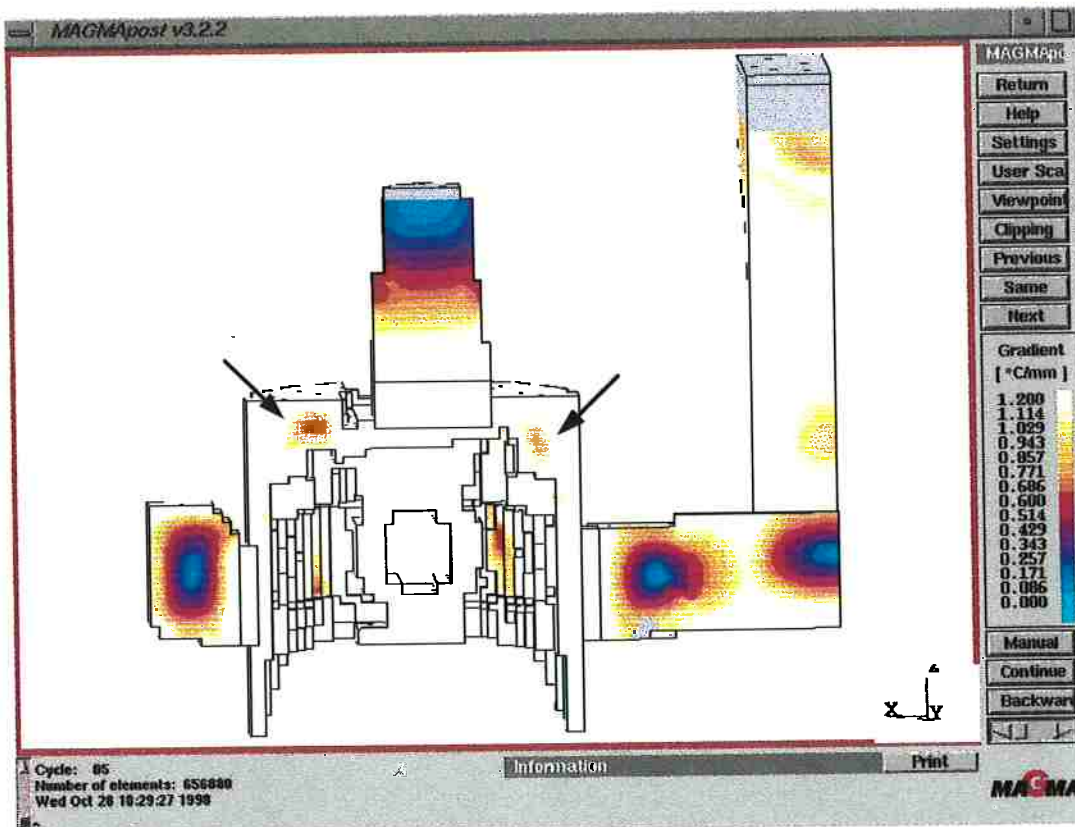
**Figura 52: Gradiente de Temperatura ao longo da Peça - Seção de Pressão**

A figura 52 acima, mostra duas regiões de possível existência de defeitos como pode ser observado também na prática. O fato curioso é a criticidade menor do lado do canal do que do lado da bolsa. Na prática, a observação do refugo de produção mostra resultados inversos: há defeitos dos dois lados mostrados pelas setas, porém a região de maior incidência se dá no local de menor problema apresentada pela simulação. O fato pode estar ligado à limitações de uma simulação matemática, à variações de processo não previstas durante a simulação, a profundidade do defeito ou, o mais provável, ao tempo em que o gradiente ocorreu. Por isso pode-se confrontar a figura anterior com os tempos de solidificação encontrados na simulação e mostrados na figura a seguir.

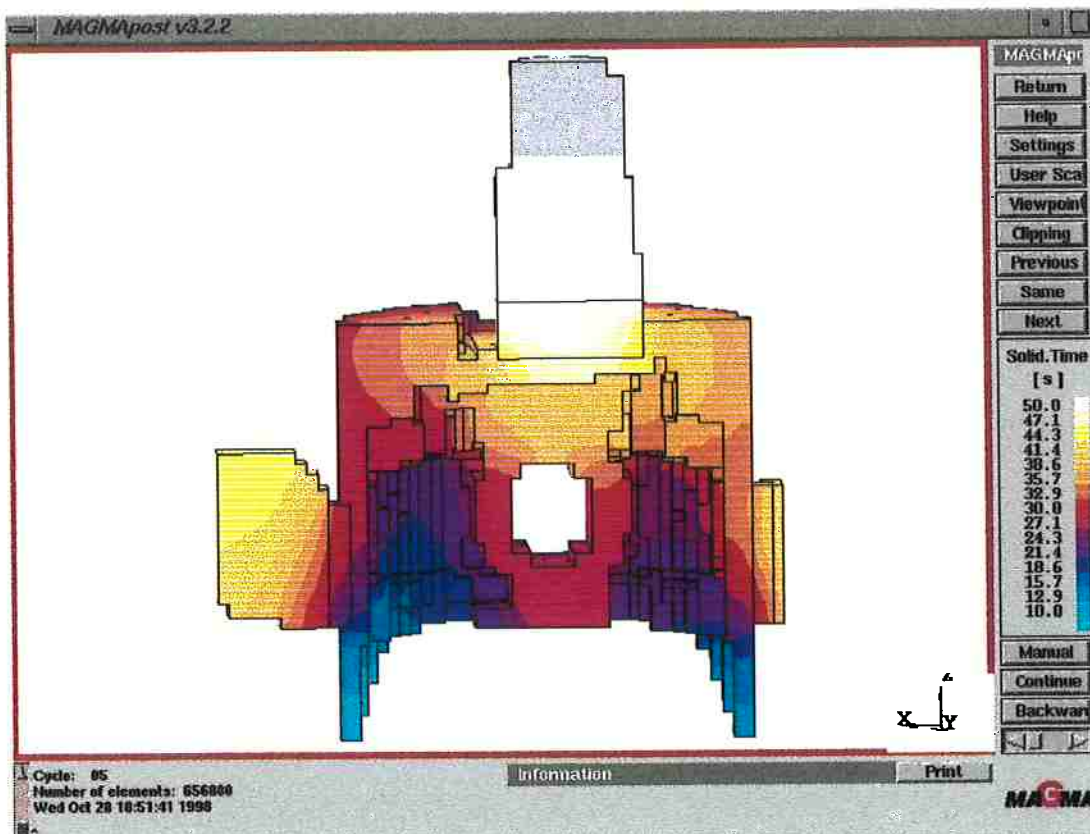
**Figura 53: Tempo de Solidificação ao longo da Peça - Seção de Pressão**

Pode-se verificar pela figura 53, acima, na região de defeitos indicada pelo gradiente de temperatura, que o tempo de solidificação observado do lado da bolsa (entre 30 e 32.9 segundos) é bastante inferior ao tempo observado para o lado do canal (entre 38.6 e 41.4 segundos). Isto significa que para o lado da bolsa, apesar do gradiente ser mais crítico, ainda havia pressão metalostática do massalote (ainda líquido) suficiente para alimentar a região e tempo suficiente para escoamento do material (17.1 segundos). No caso do lado do canal, no instante próximo à solidificação, a diferença entre tempo de solidificação da região de defeitos e o massalote é bem menor (5.7 segundos) o que reduz significativamente a possibilidade de alimentação da região defeituosa devido ao curto intervalo de tempo.

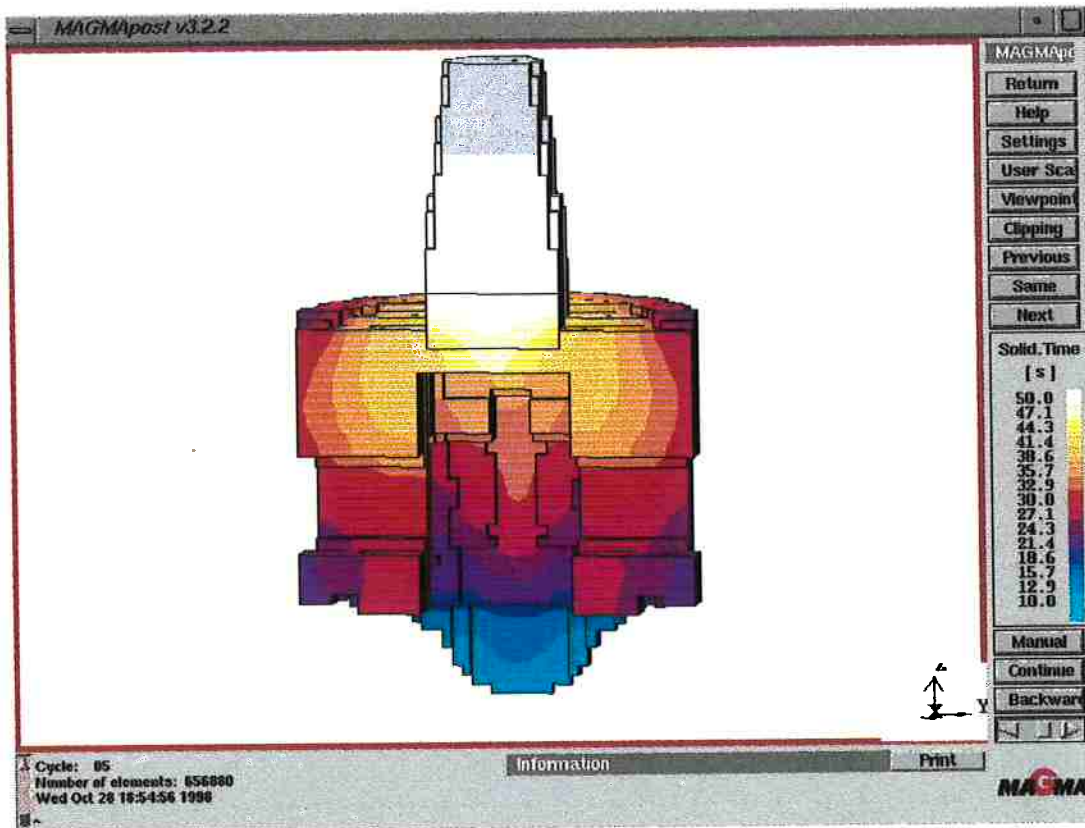
pistão é bem mais homogênea, mostrando uma solidificação mais direcionada para o massalote, o que vem a confirmar os dados reais observados no refugo de produção. Praticamente não há defeitos presentes nessa região da peça.

**Figura 54: Tempo de Solidificação ao longo da Peça - Seção do Cubo**

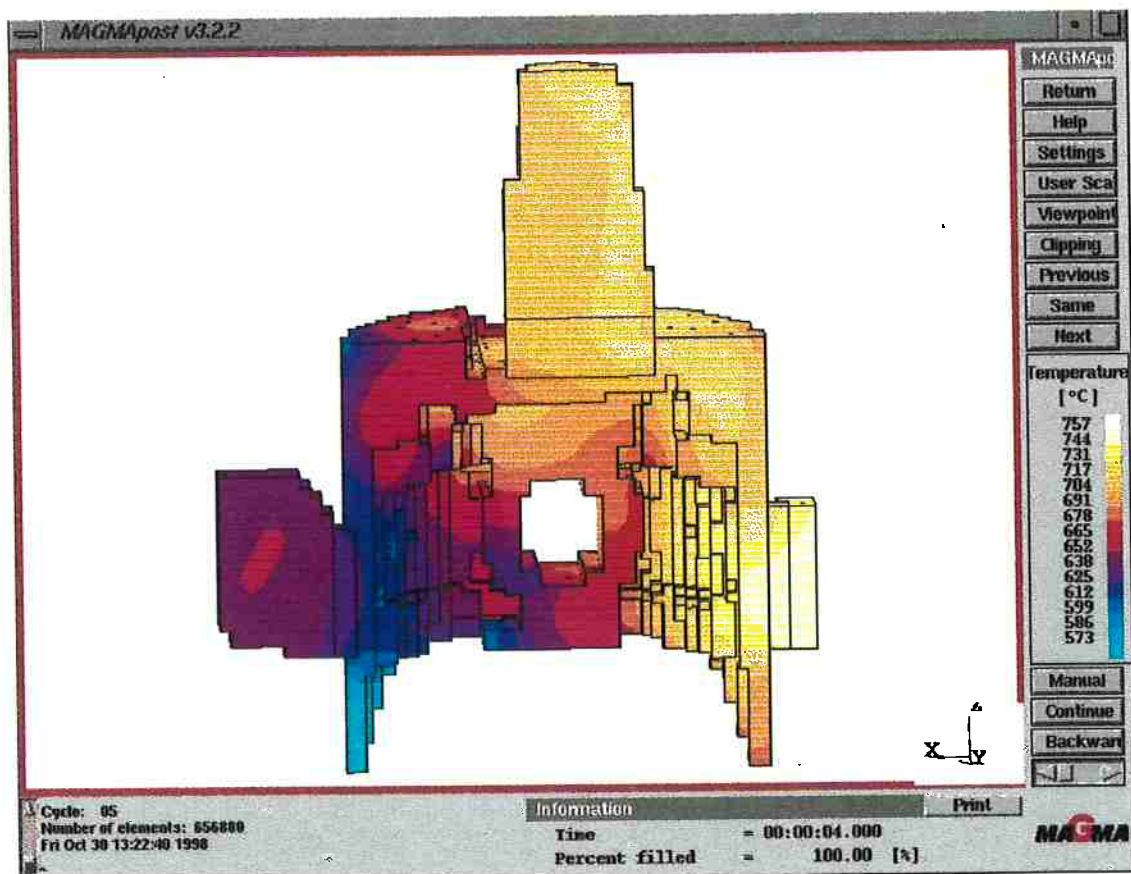
temperaturas quando se compara o processo sugerido com o utilizado na produção, pode-se notar que a liga chega mais quente em alguns dos pontos da peça. Esse fato pode trazer uma redução de defeitos como junta fria e ainda manter o massalote líquido por mais tempo, o que favoreceria o escoamento de material para alimentação de outras regiões da peça.

**Figura 55: Distribuição de Temperatura da Liga, ainda Líquida, logo após Preenchimento do Molde - Seção de Pressão - Ausência do Canal**

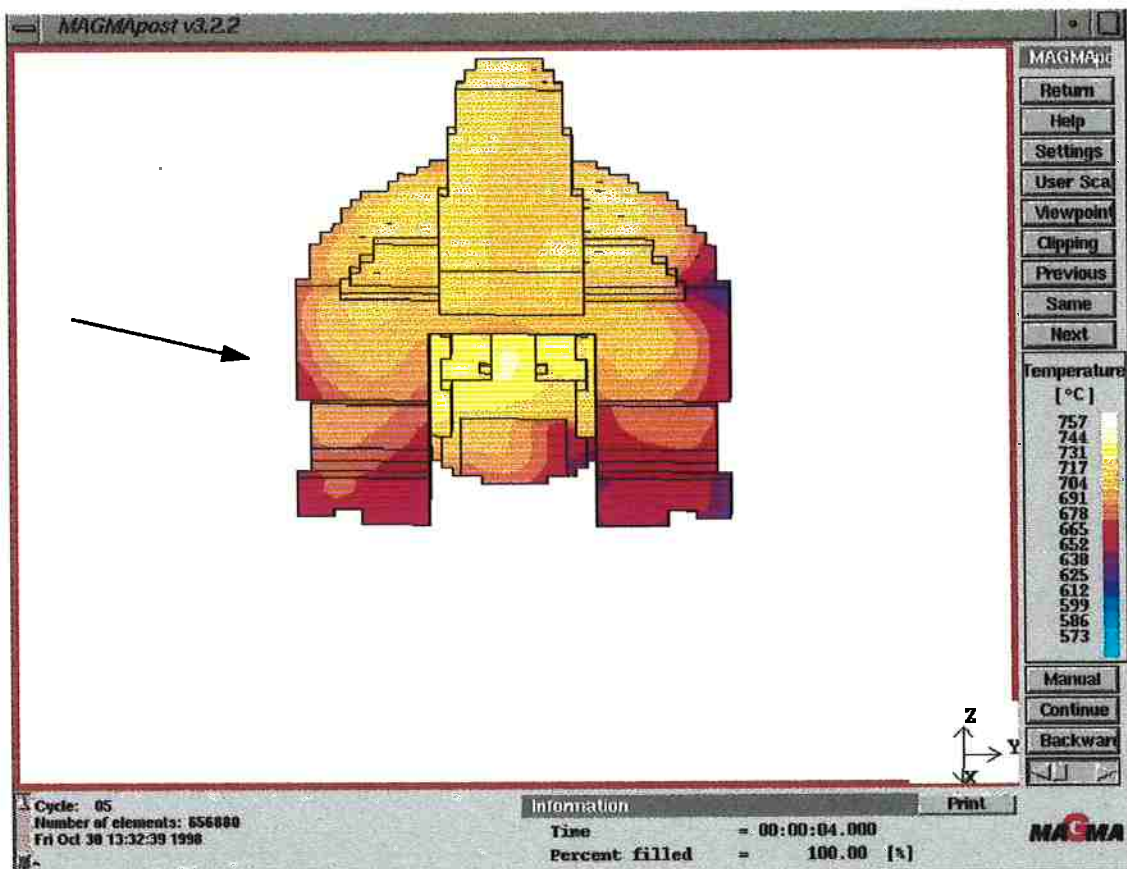
A figura 56 também mostra a distribuição de temperaturas da liga logo após o preenchimento do molde. Pode-se notar que o lado indicado pela seta apresenta temperaturas de metal maiores que o outro lado.

central e o encontro e “splash” de metal com o macho, ocasionando turbilhonamento do mesmo. As micrografias apresentadas anteriormente indicam, na região mais quente mostrada pelo magma, uma estrutura mais grosseira. Esta característica de diferença entre um lado e o outro da seção de cubo da peça é conseguida pela geometria da ferramenta e não pelos parâmetros de processo.

**Figura 56: Distribuição de Temperatura da Liga, ainda Líquida, logo após Preenchimento do Molde - Seção do Cubo - Ausência do Canal**

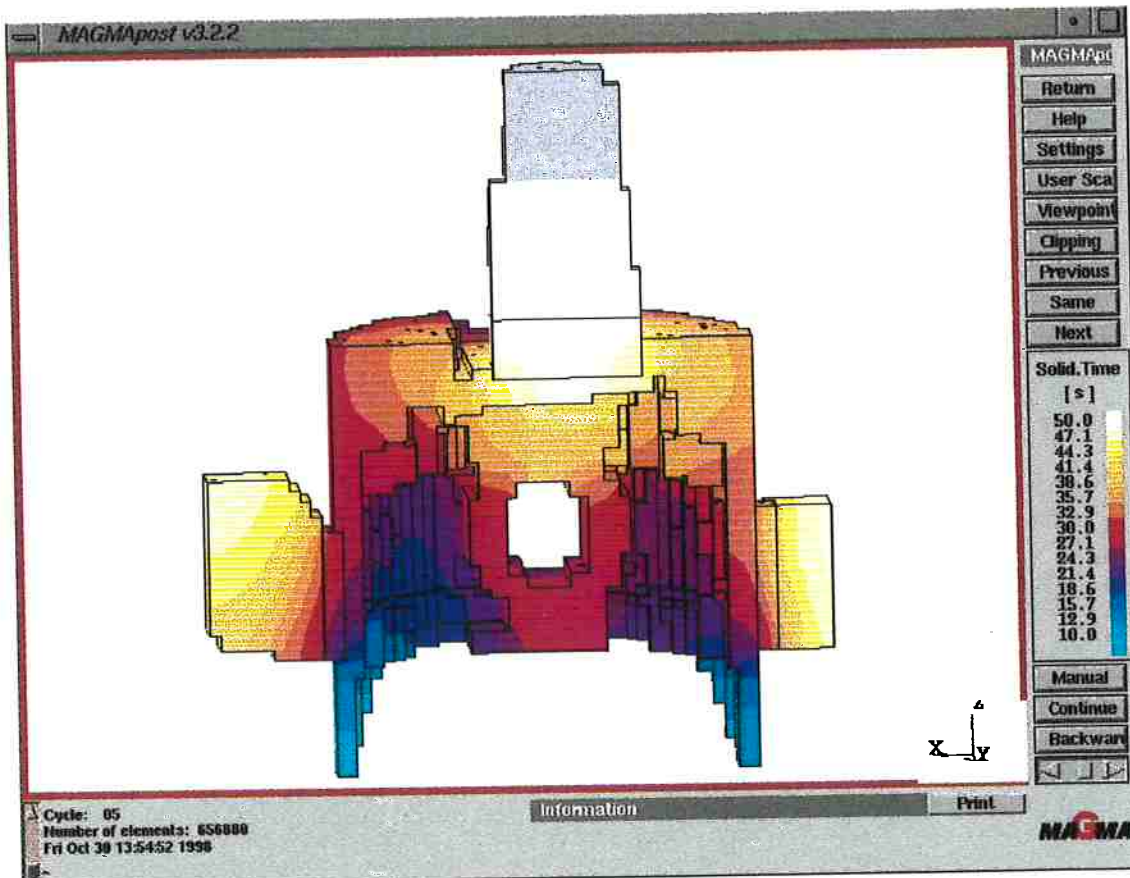
Em relação ao tempo de solidificação da peça, visto na figura 57, o novo processo sugerido mostra uma melhoria quando comparado ao processo usado em produção: a base do massalote leva mais tempo para solidificar o que promove mais tempo para alimentação das áreas com risco

de defeitos. O metal do massalote tem mais tempo para escoar até as áreas carentes de material, devido a contração.

**Figura 57: Tempo de Solidificação ao longo da Peça - Seção de Pressão**

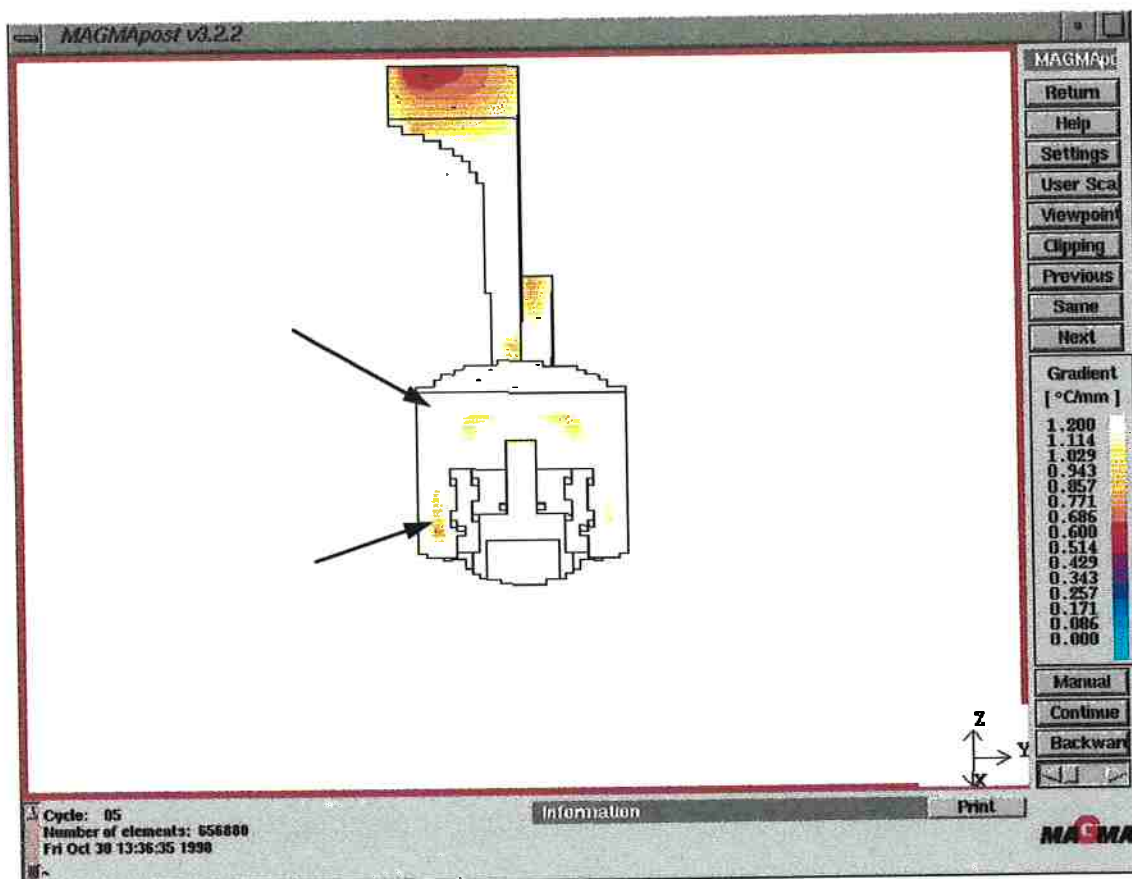
Quanto as regiões sob a câmara do pistão, a simulação mostra uma melhoria efetiva do gradiente de temperaturas, o que mostra uma maior direcionalidade da solidificação.

Em compensação há uma piora em um dos lados da saia próximo ao furo para pino. Sendo esta uma região mecanicamente quase não solicitada, a transferência do defeito é aceitável. Isto pode ser observado na figura 58.

**Figura 58: Gradiente de Temperatura ao longo da Peça - Seção do Cubo**

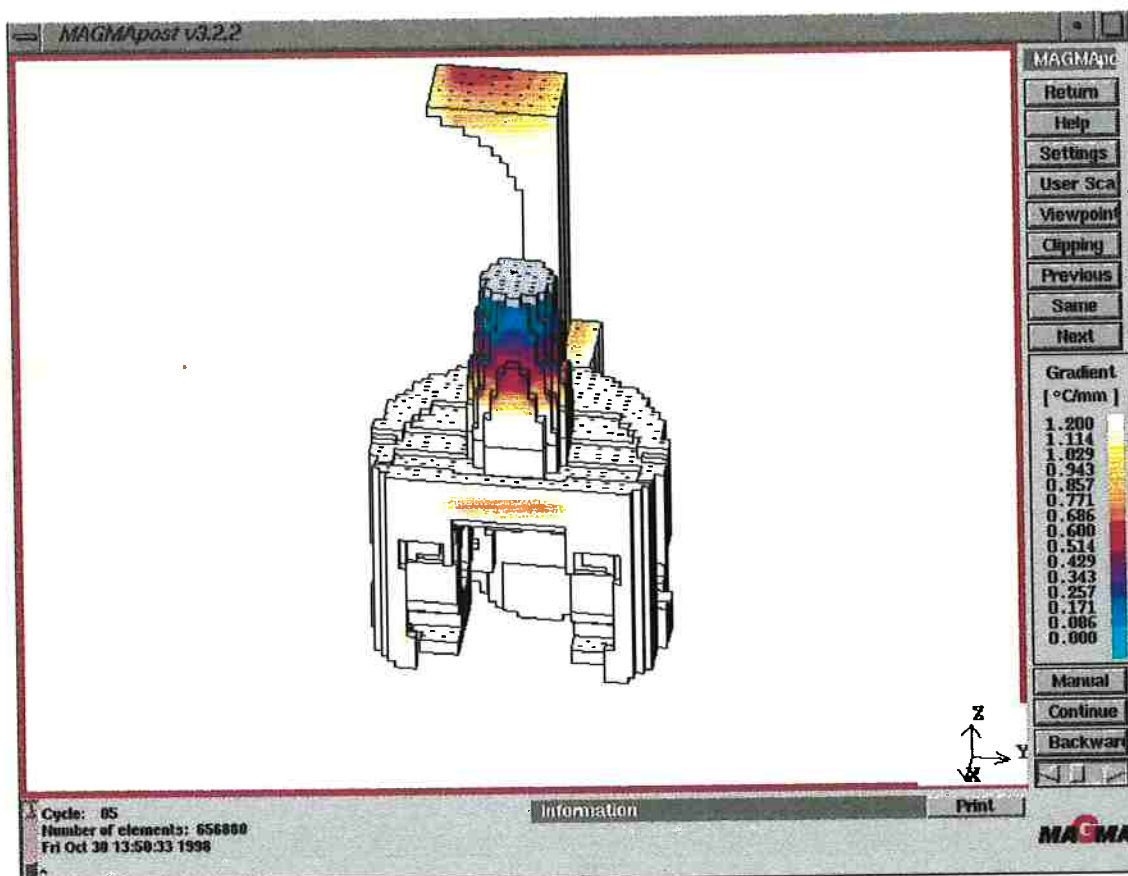
Num corte após o massalote, visto na figura 59, nota-se ainda a existência indesejada de um gradiente baixo. Este fato tem a mesma explicação do processo utilizado em produção discutido anteriormente: pouca diferença de temperatura entre a região e a bolsa. Mesmo assim, já se nota uma melhoria quando se compara os dois processos. Isto porque, conforme mostra a distribuição de temperaturas, logo após o vazamento, na seção de pressão, percebe-se um aumento da temperatura de metal na bolsa em relação ao caso do processo realizado na produção.

**Figura 59: Gradiente de Temperatura ao longo da Peça - Seção do Cubo**

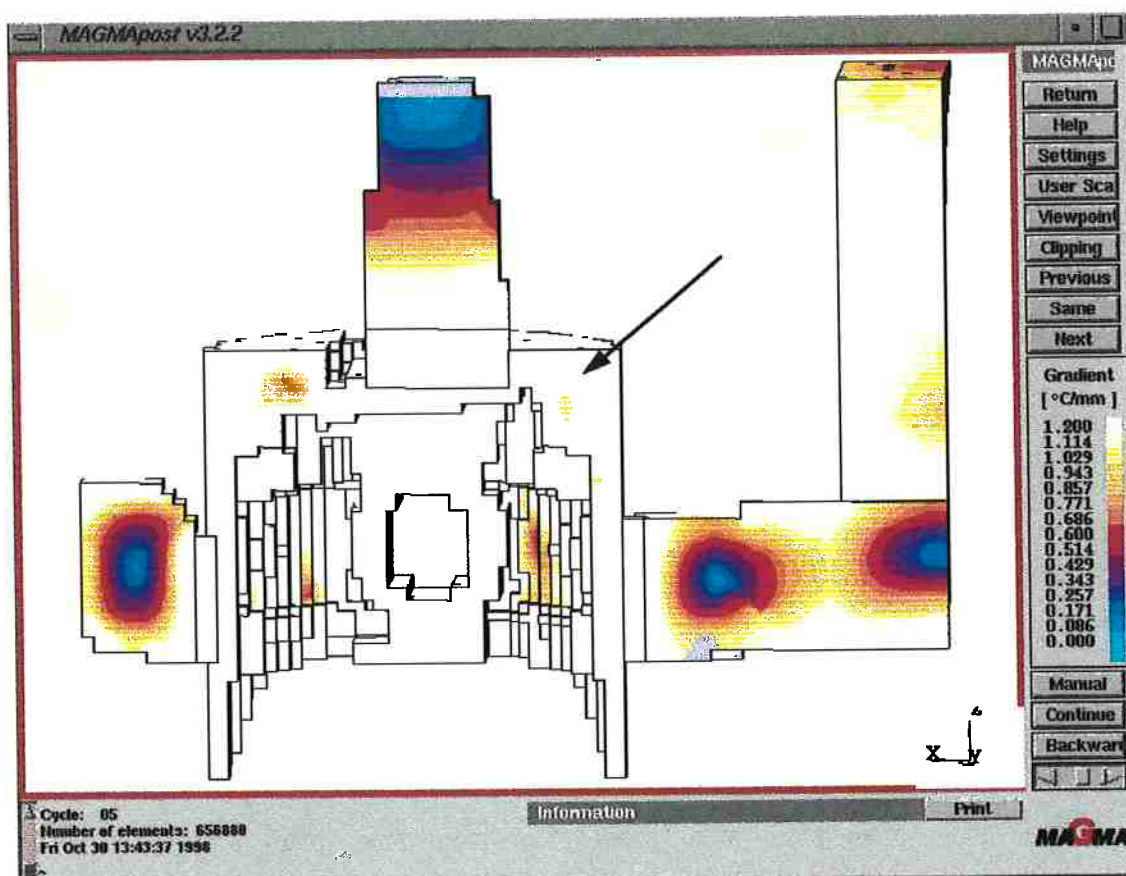
A figura 60 que segue indica uma melhoria sensível na região de maior incidência de defeitos indicada pela seta.

Cabe lembrar que apesar do gradiente de temperaturas se mostrar mais crítico do lado contrário à seta, este resultado deve ser confrontado com os tempos de solidificação das regiões. Como explicado anteriormente, a diferença de tempo de solidificação entre a região e o massalote, permite alimentação de material do massalote para o local, por escoamento de metal.

**Figura 60: Gradiente de Temperatura ao longo da Peça - Seção de Pressão**

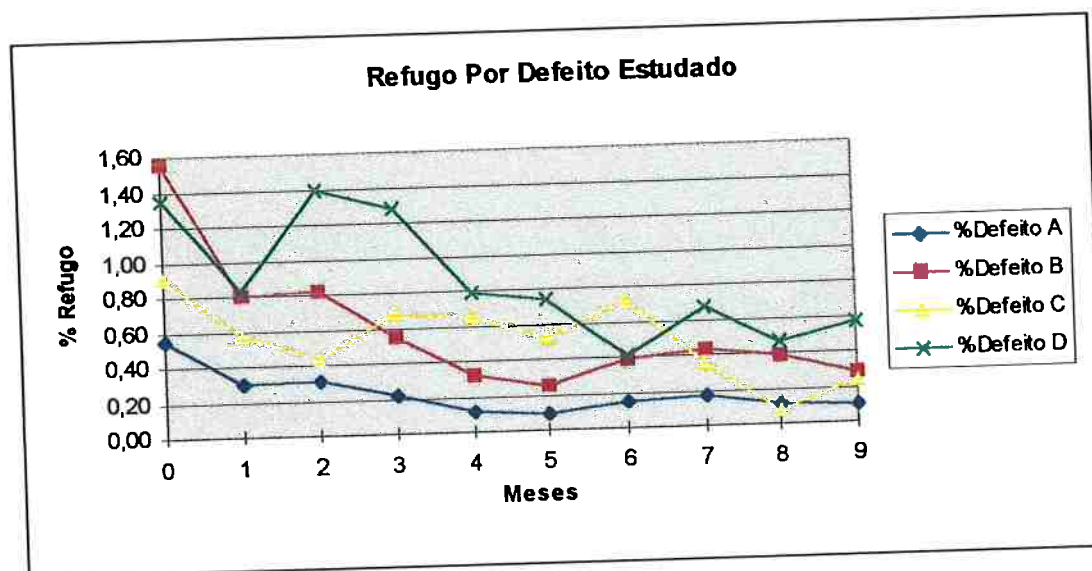
Figura 61: Descarte Descritivo por Defeito Estudado e por Mês

*Mês 4:* Alteração da distância de vazamento do metal

Mês 4: Alteração da distância de vazamento de liga e novo projeto de saída de gases na tampa do pistão

Mês 7: Alteração do tratamento de liga (com fluxos gasosos)

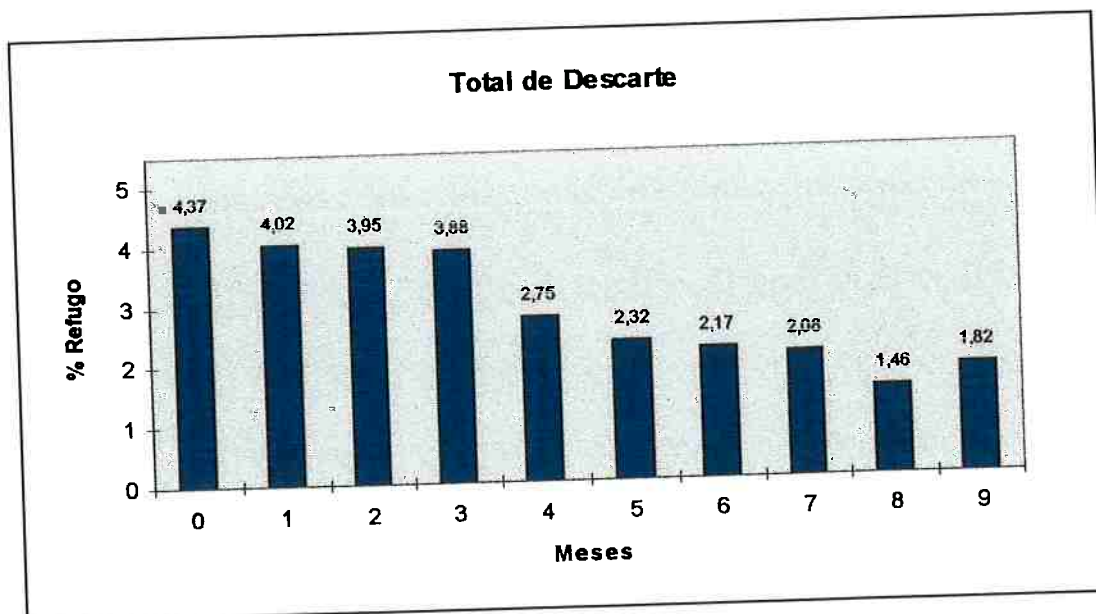
Figura 62: Descarte Total por Mês
