**ZONEAMENTO DE RISCO GEOLÓGICO NA ÁREA  
DA FAVELA REAL PARQUE, SÃO PAULO**

MONOGRAFIA DE TRABALHO DE FORMATURA  
(TF-2003/25)

SÃO PAULO  
2003

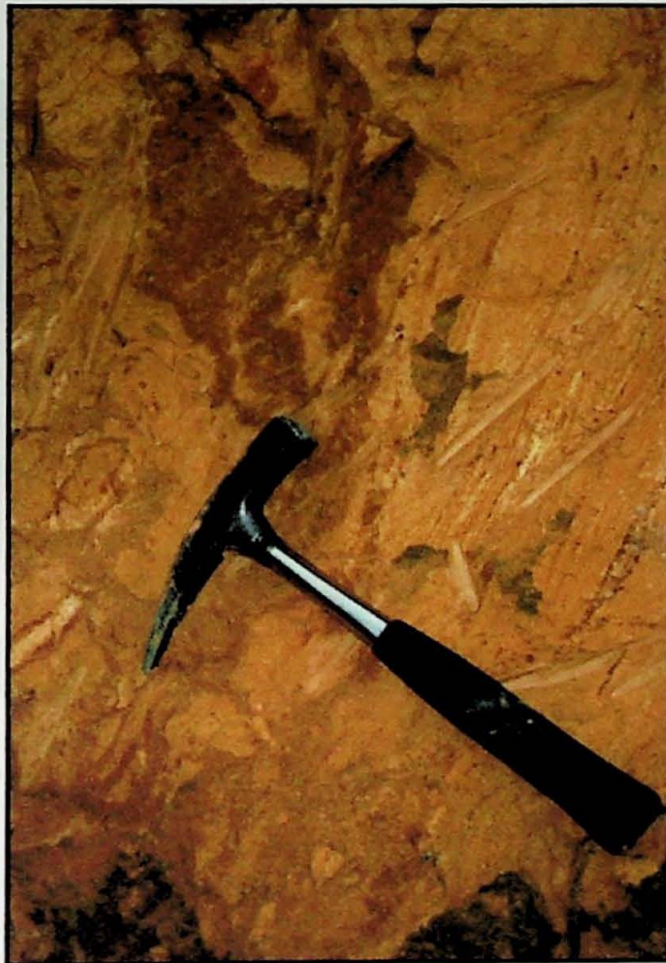
Foto 1 – Detalhe do solo de alteração do xisto migmatítico porfiroblástico milonitizado com xistosidade vertical a subvertical.

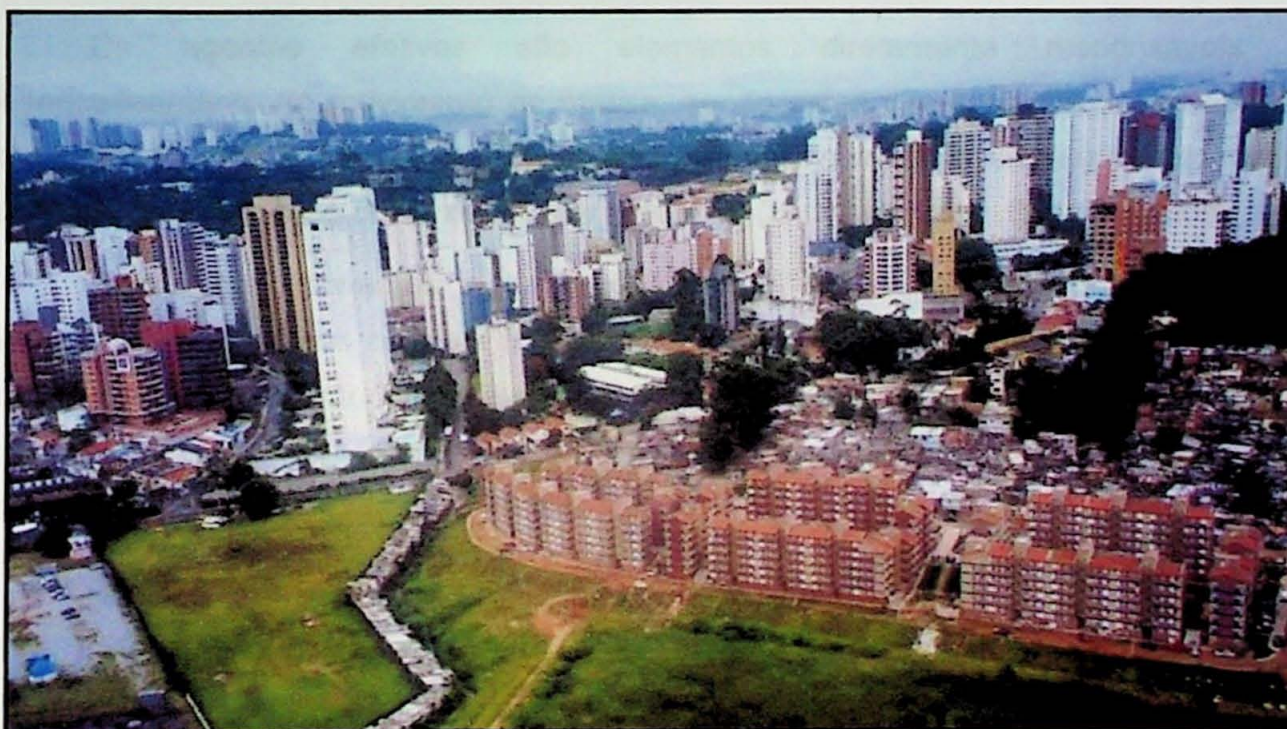
Foto 4 – Relevo de agradação continental, onde se observa a planície aluvial, constituída por terrenos baixos e mais ou menos planos, junto às margens do córrego do Real Parque, constituindo-se em uma área sujeita a inundações periódicas. Foto de helicóptero, 2001.

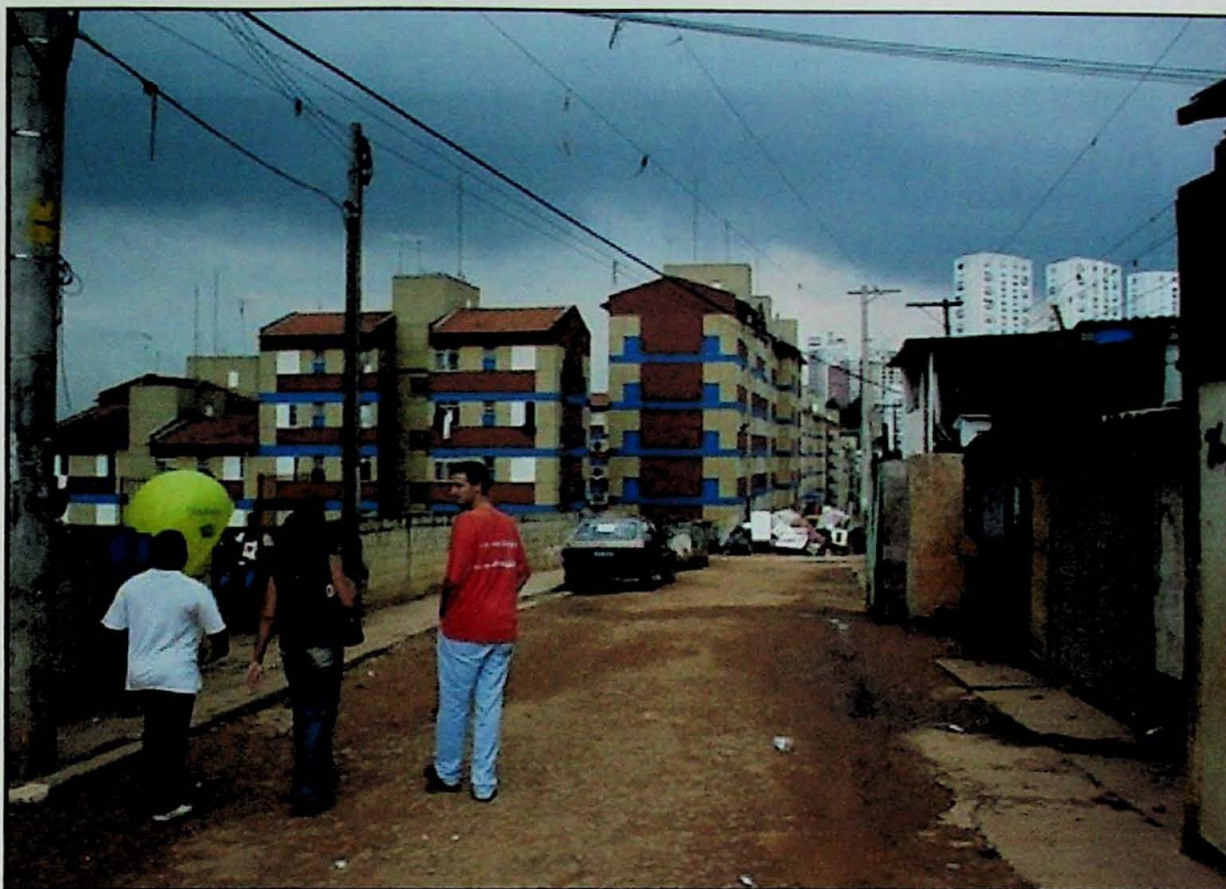
A área menos problemática corresponde aos pontos 04, 05, 06, 07, 08, 09 (anexo I). Devido a baixa declividade da área (Foto 10), não existem taludes de corte, sendo assim, a presença de aterros também é menor. Os aterros que existem na área apresentam uma compactação satisfatória. Há concentração de água de chuva em superfície e boa parte do esgoto é lançado a céu aberto, principalmente aquele que provém de moradias de madeira. Não há muito problema com o lixo, pois também existe coleta no local e o acesso é fácil pela proximidade com a rua Paulo Borroul. Existe apenas a ocorrência de alguns pontos isolados com concentração de entulho.

Foto 10 – Vista parcial da área menos problemática, onde se observa baixa declividade no terreno.

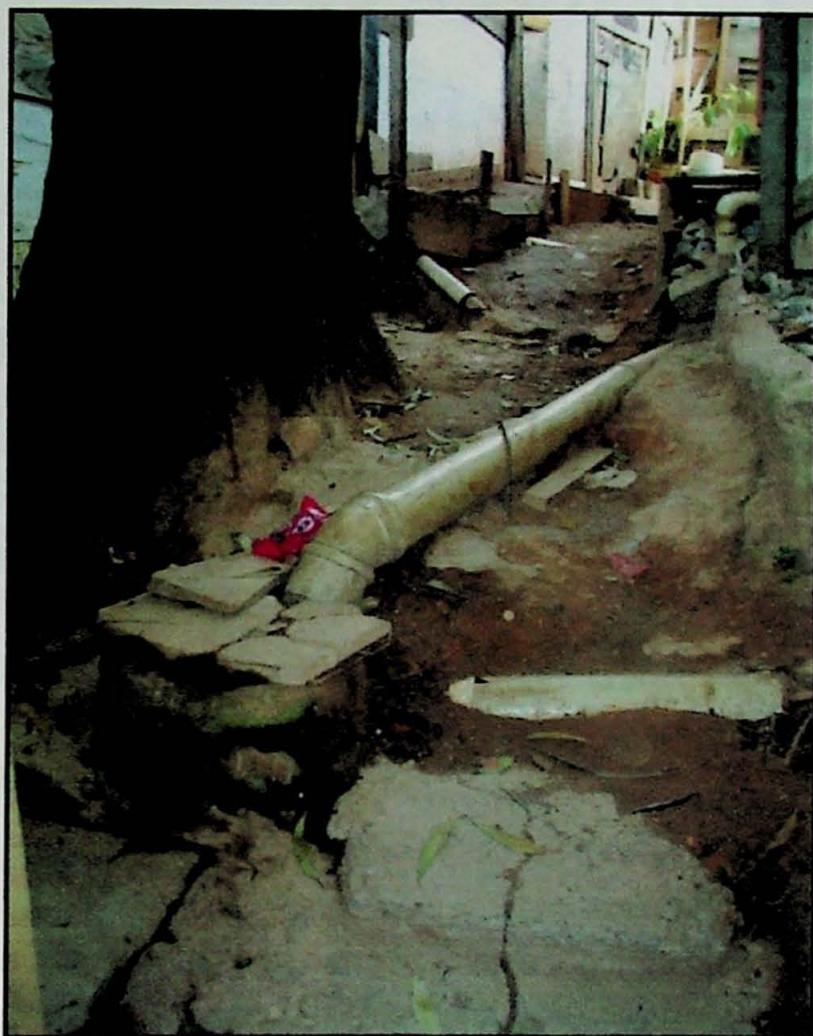
Não existe grande quantidade de lixo e entulho presentes no setor, pois a proximidade do local com a rua Conde de Itaguaí facilita a coleta, além de grande parte das vielas do setor serem pavimentadas (Foto21).

Foto 21 – 40% do setor apresenta esgoto ligado em uma rede coletora, como neste ponto observado na foto. Percebe-se que não existe grande quantidade de lixo e entulho presentes. Grande parte das vielas do setor são pavimentadas, a exemplo desta.

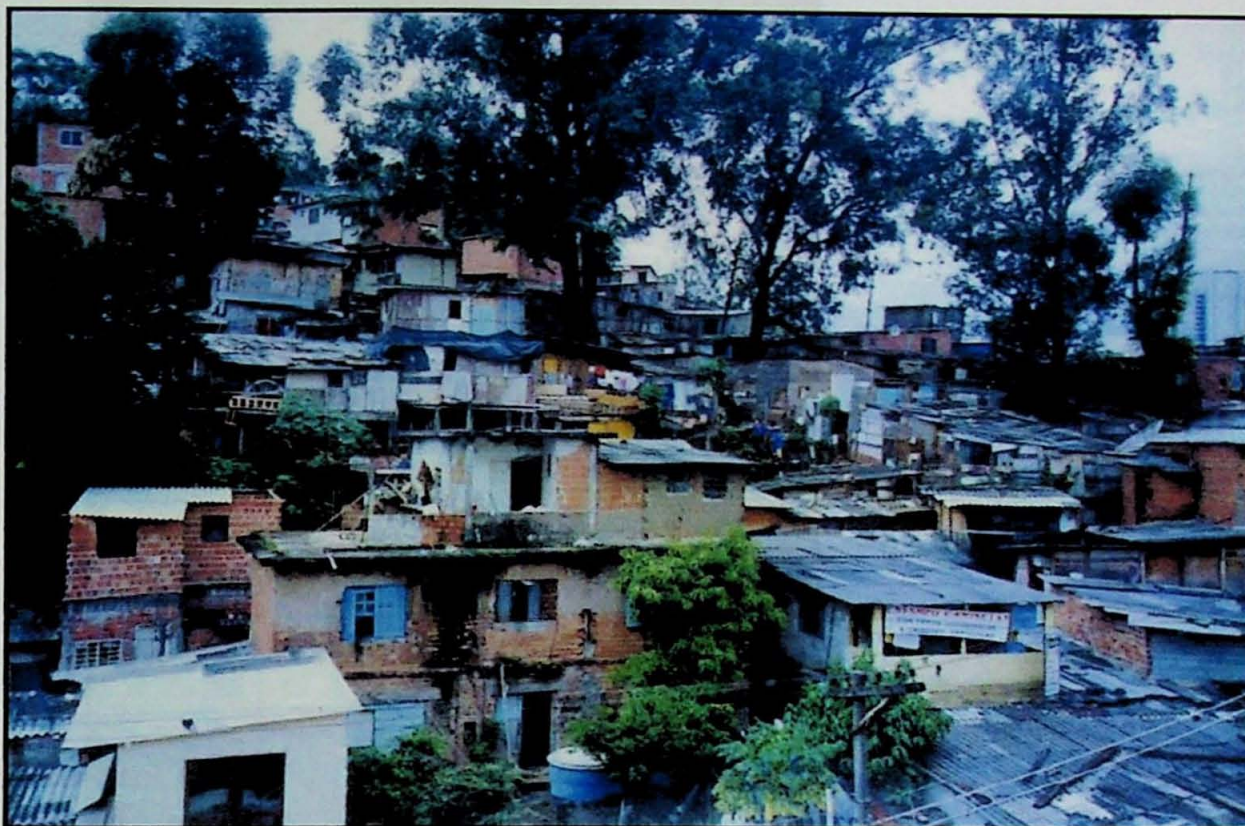
Com isso, o Setor 2 é caracterizado como de médio risco, pois se vêem presentes alguns parâmetros importantes como a alta declividade (Foto 22) e a presença de água na área, o que confere ao setor este grau de probabilidade e não um grau mais baixo, além do fato deste setor já ter apresentado um caso de escorregamento causado pelo rompimento de uma adutora da Sabesp em 1994.

Foto 22 – Vista parcial do setor 2, o que apresenta alta declividade.

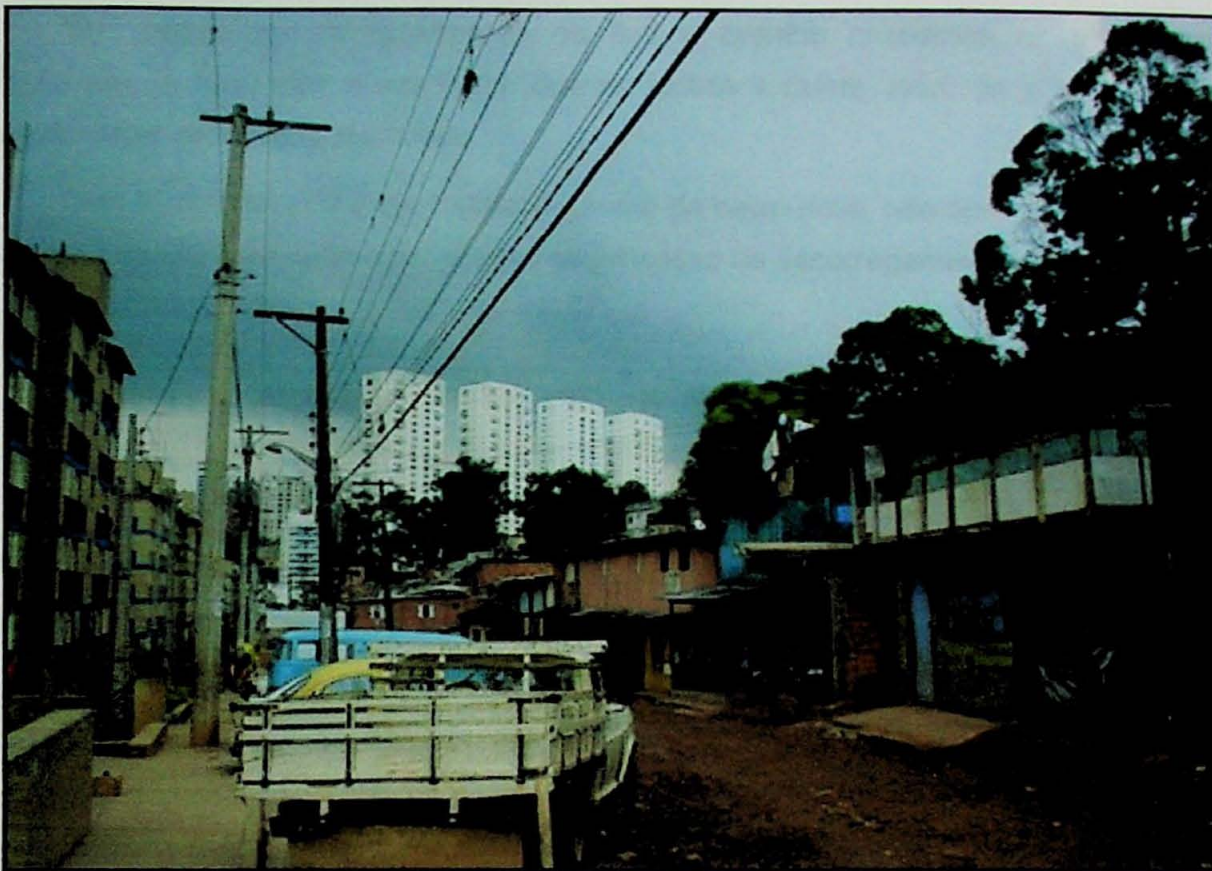
A área não apresenta taludes de corte, pois sua maior declividade atinge 5% (Foto 24). Existem muito aterros construídos para horizontalizar o terreno, facilitando a construção das casas, porém 85% deles são compactados e apenas 15% não são, o que diminui a possibilidade da deflagração de processos de erosão e escorregamento. O que se observa nos aterros não compactados são feições de solapamento, principalmente nos aterros que se encontram próximos as curvas das vielas, os quais são atingidos pelos fluxos d'água formados nas vielas em época de chuva, ou quando há um grande vazamento de esgoto (Foto 25).

Foto 24 – Observa-se que o setor 3 não apresenta taludes de corte, pois sua maior declividade atinge 5%, sendo 0% em alguns pontos, como observado nas proximidades da rua Paulo Borroul.

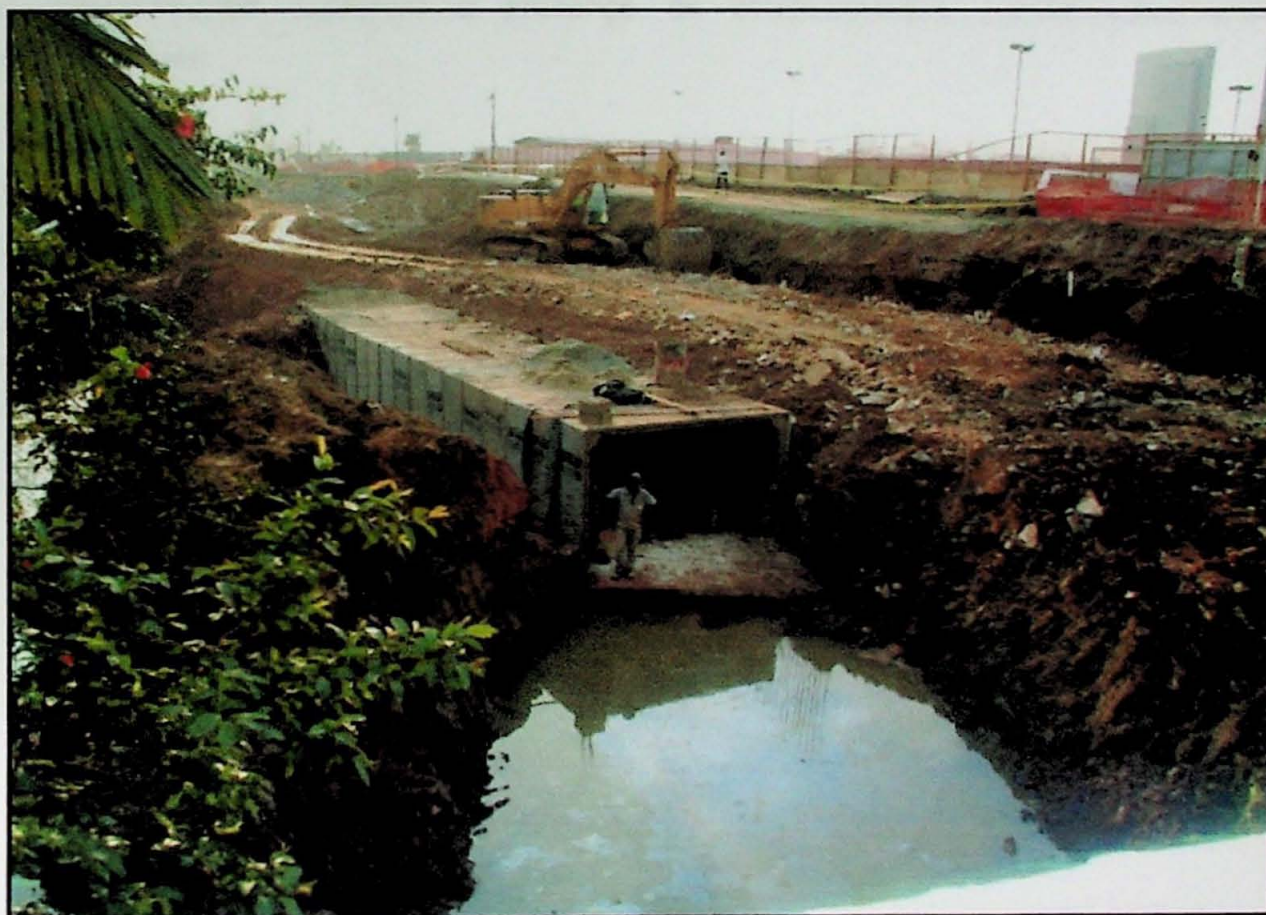
Devido ao risco que estas moradias corriam e a necessidade de se construir uma alça de acesso da avenida Marginal para o bairro do Real Parque, estas moradias foram todas removidas nos dias 3 e 4 de outubro, havendo a transferência dos moradores do local para alojamentos previamente construídos (Foto 26). Com esta medida, o setor de alto risco já não existe mais, porém, como a realização das investigações geológico-geotécnicas ocorreu antes desta remoção, se vê necessário a caracterização do local e sua classificação segundo o grau de probabilidade de ocorrência de risco geológico.

Foto 26 – Antiga área do Setor 3, onde as moradias foram removidas para a construção de uma alça de acesso da avenida Marginal para o bairro Real Parque.

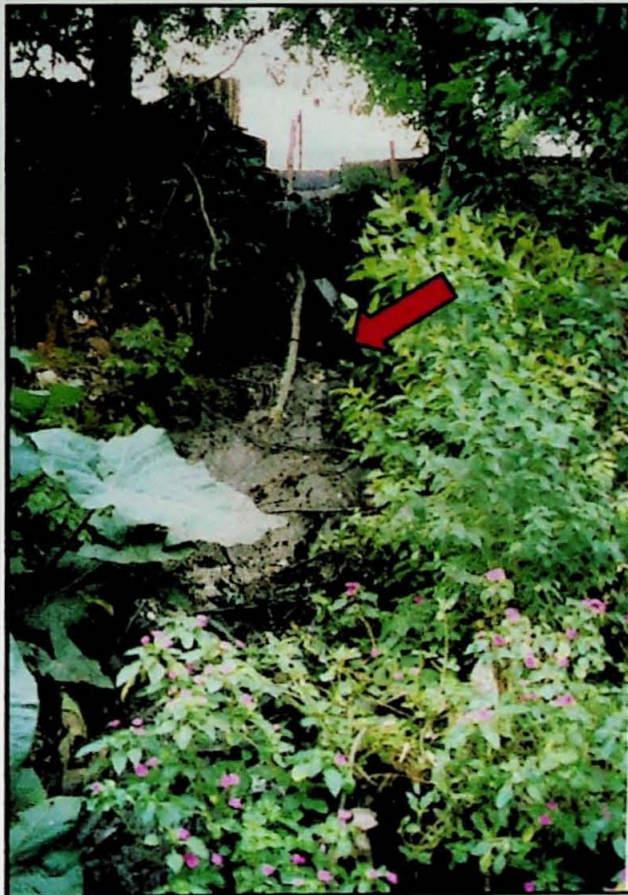
FC-RP-01c. Vista em detalhe de um escorregamento raso recente, ocorrido em um ponto do talude onde um cano lança esgoto do topo do talude para baixo, ao longo de sua superfície.

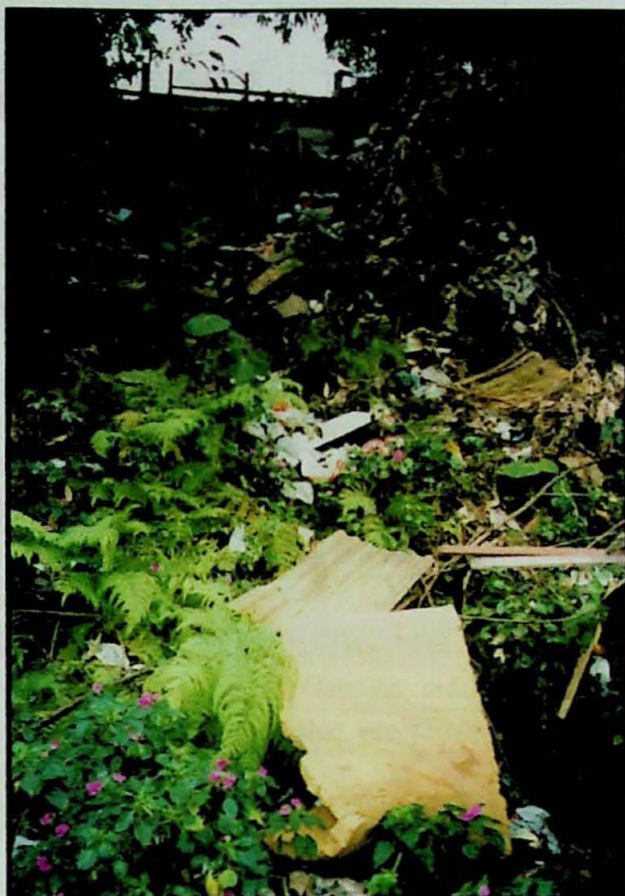
FC-RP-01d. Vista em detalhe do acúmulo de lixo na superfície do talude. Os moradores se utilizam do local como se fosse um lixão.

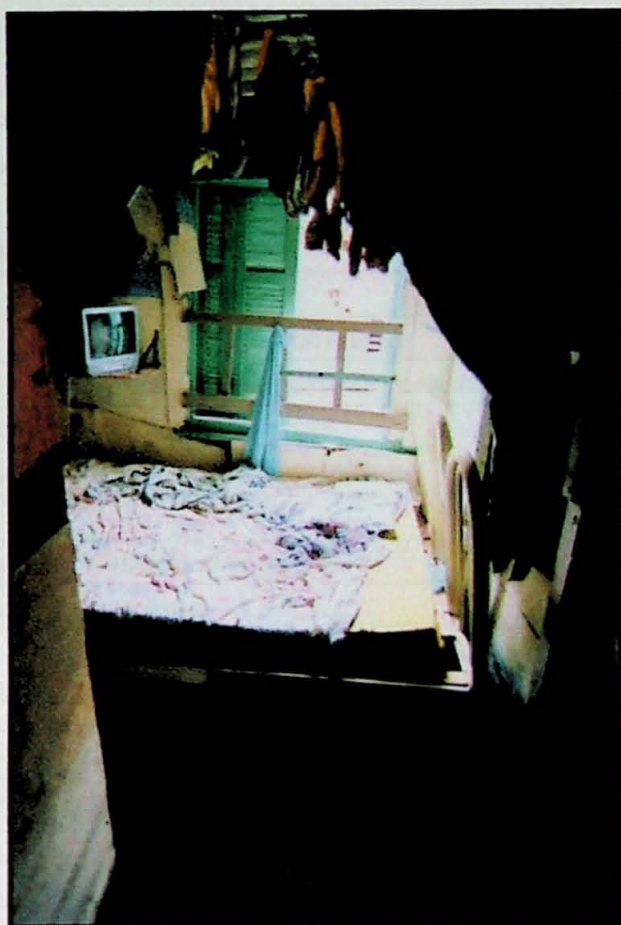
FC-RP-02a. Vista em detalhe de um dos cômodos da moradia, onde se observa que os móveis se encontram inclinados, da esquerda pra a direita.

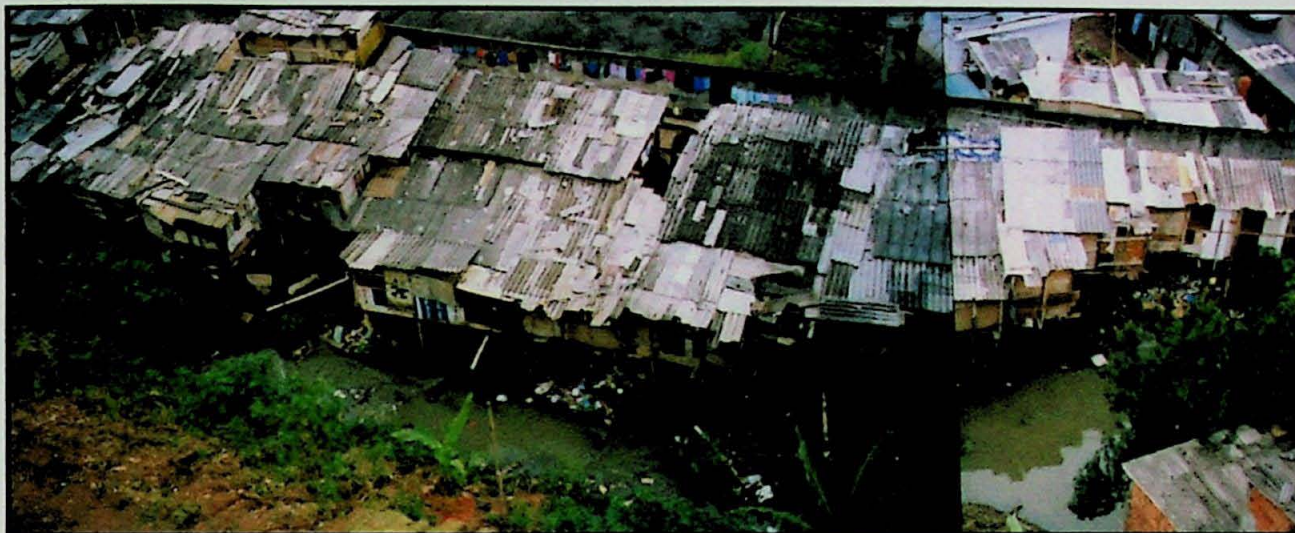
FC-RP-03, FC-RP-03a. Vista geral do Córrego do Real Parque

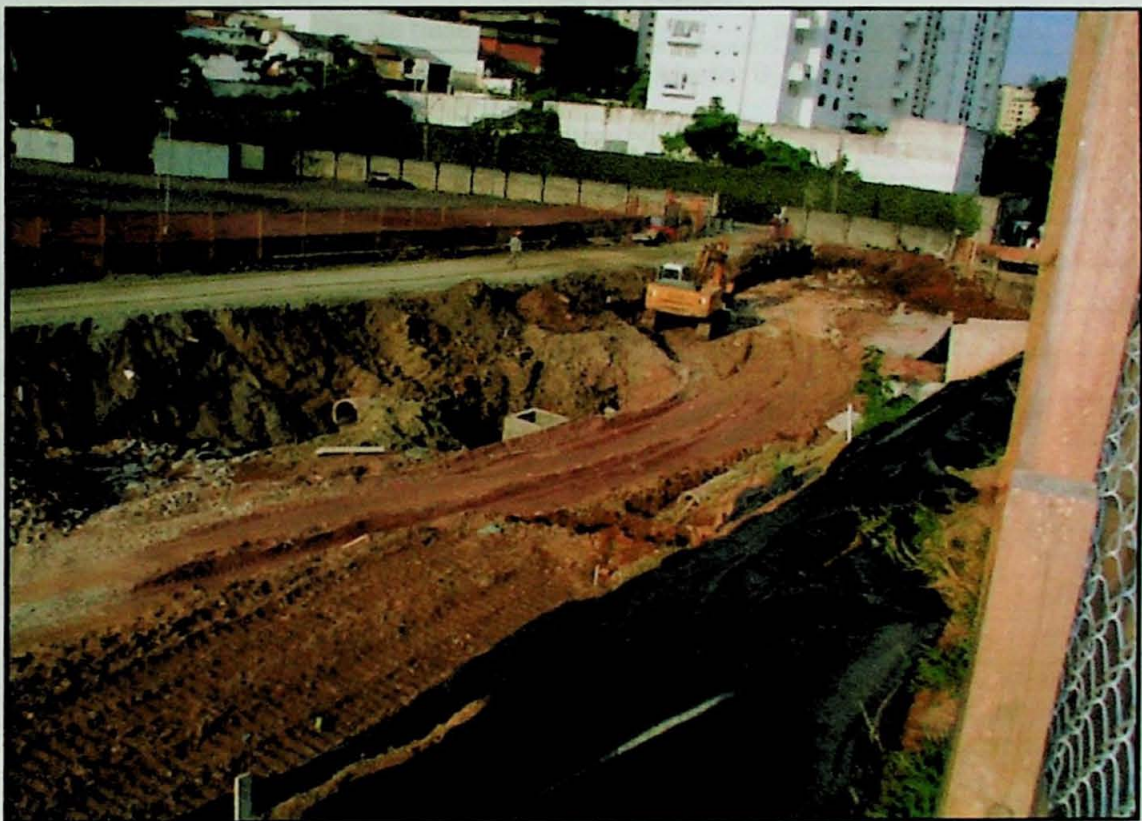
FC-RP-03d. Vista geral da obra realizada na área correspondente ao antigo Setor 4, onde se localizava o Córrego do Real Parque, o qual já se encontra parcialmente canalizado.

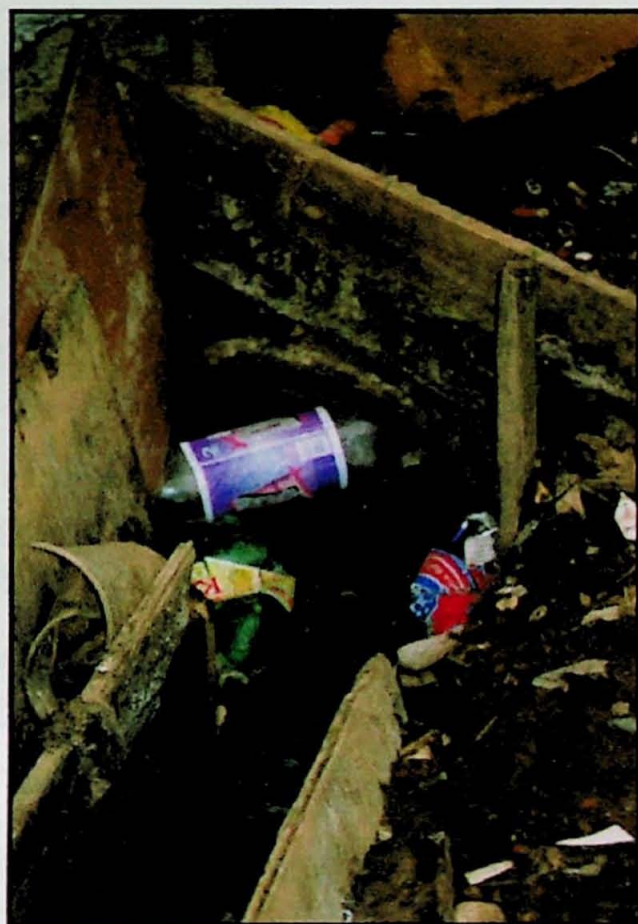
FC-RP-04a. Vista em detalhe do canal coletor, que já se encontra parcialmente obstruído pelo lixo que os próprios moradores jogam na viela. Observa-se um grande carregamento de sedimentos e sulcos de erosão na viela.

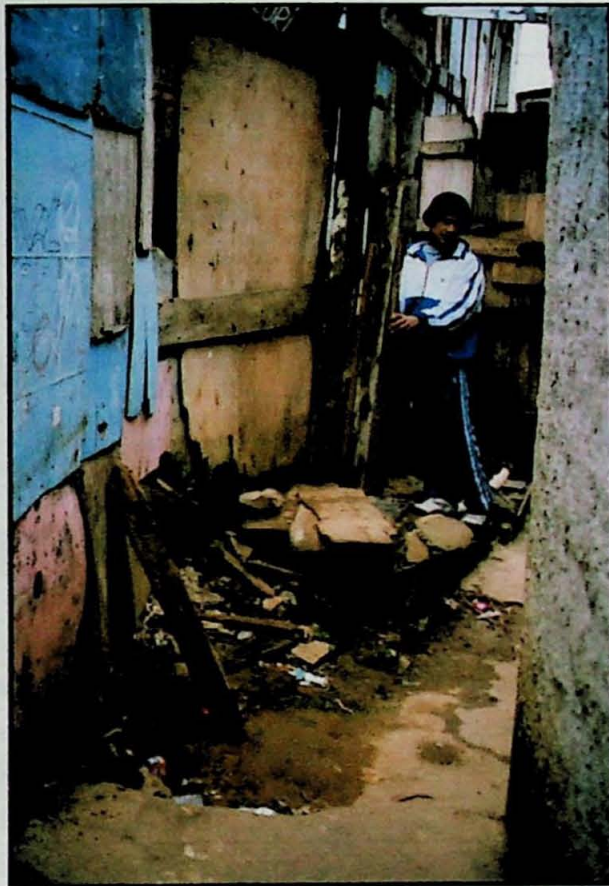
FC-RP-06. Vista em detalhe de uma viela apresentando grande quantidade de entulho. A mesma se encontra parcialmente pavimentada. Observar a precariedade das construções das moradias, sendo a grande maioria de madeira.

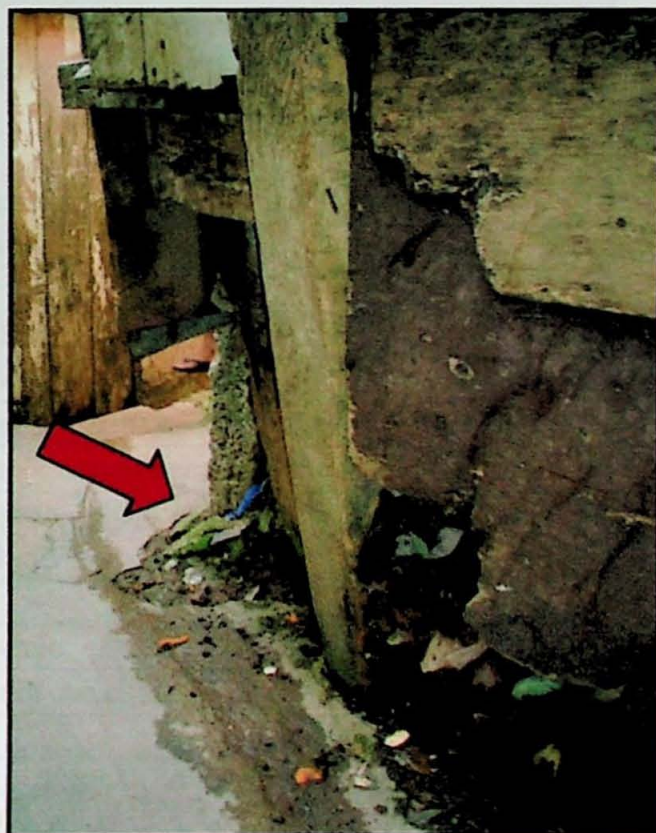
FC-RP-07a. Outra vista em detalhe do início de um solapamento formado em uma das curvas da viela. Grande parte do alicerce da moradia se encontra exposto.

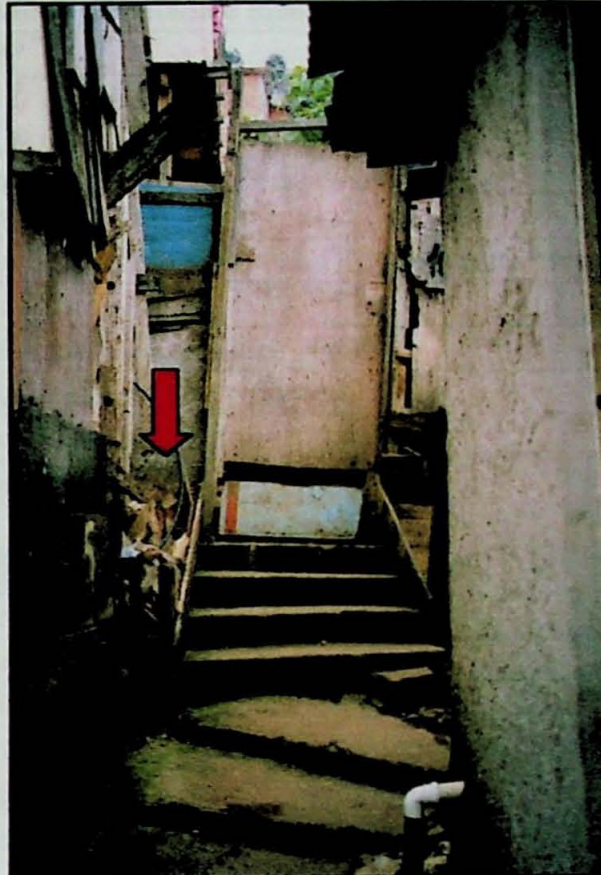
FC-RP-08. Vista em detalhe da grande quantidade de lixo e entulho acumulados no canto de uma viela. Observa-se que esta viela é pavimentada, apresentando uma boa rede de esgoto, porém sem drenagem superficial. Os degraus presentes na viela, além de auxiliarem na movimentação dos moradores, diminui o gradiente das águas de chuva.

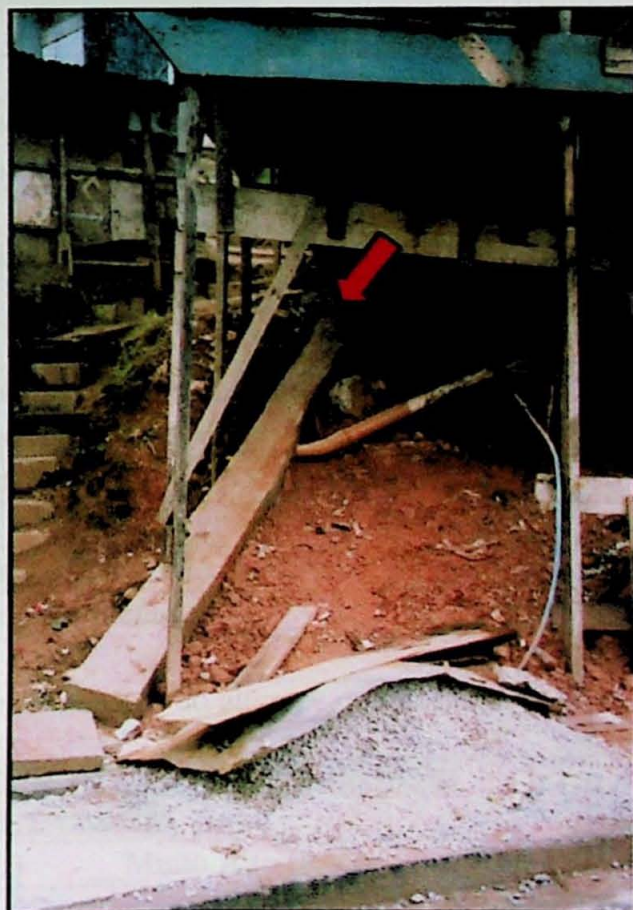
FC-RP-09. Vista de um bar construído sobre um pequeno talude de corte, o qual está sendo tratado, a fim de que sejam evitados problemas de estabilidade.

FC-RP-09a. Vista em detalhe da rede de esgoto que está sendo construída, para que seja evitado o lançamento do esgoto diretamente na superfície do talude de corte.

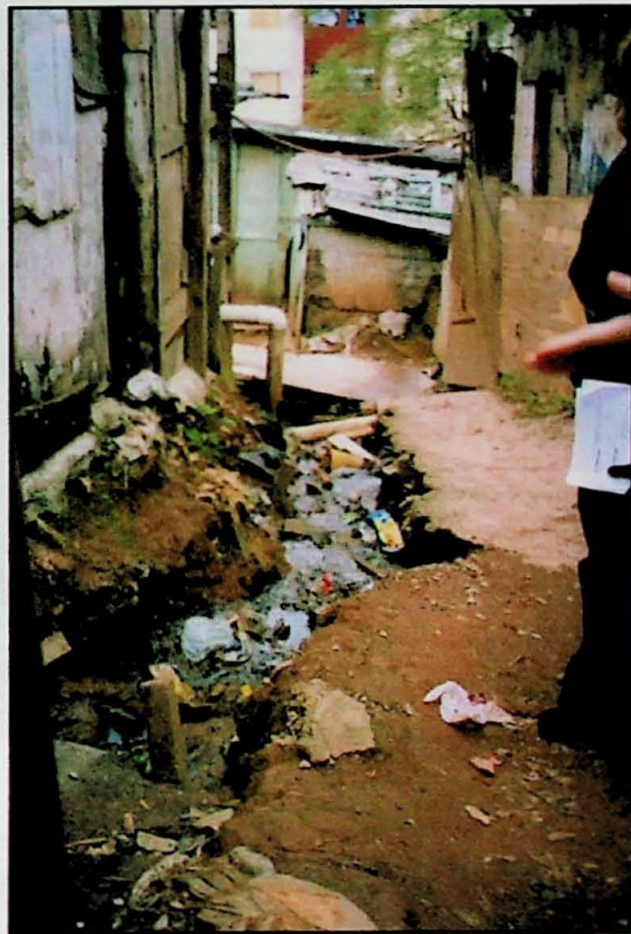
FC-RP-10. Vista em detalhe do esgoto lançado a céu aberto. Todo o esgoto vem do topo do talude, desde a rua Conde de Itaguaí, até desaguar próximo à rua Paulo Borroul. Os moradores abriram um canal para que a água não se espalhe na viela.

FC-RP-10a. Vista em detalhe do esgoto que desce com grande velocidade, devido à declividade do terreno, o que acarreta erosão acentuada nas bordas do canal. Observam-se muitas trincas no terreno e sulcos de erosão.

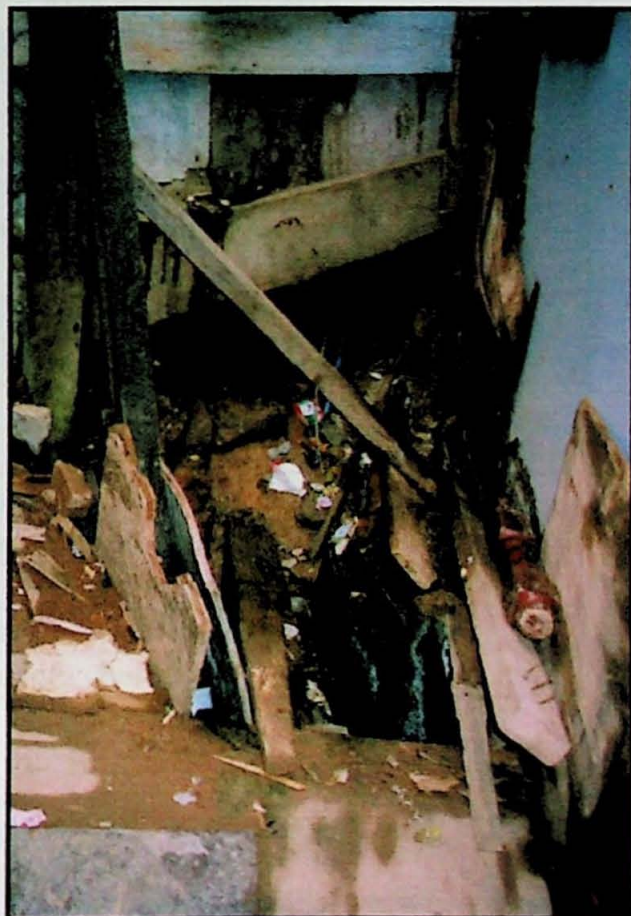
FC-RP-11a. Vista em detalhe do canal onde uma das tábuas que o cobria foi retirada. Observa-se grande quantidade de lixo e entulho que corre junto ao esgoto.

FC-RP-11. Vista em detalhe de ponto semelhante ao anterior, onde o esgoto é lançado a céu aberto. Todo o esgoto vem do topo do talude, desde a rua Conde de Itaguaí, até desaguar próximo à rua Paulo Borroul. Os moradores abriram um canal e o cobriram com tábuas, sendo que diversas moradias foram construídas em cima do canal.

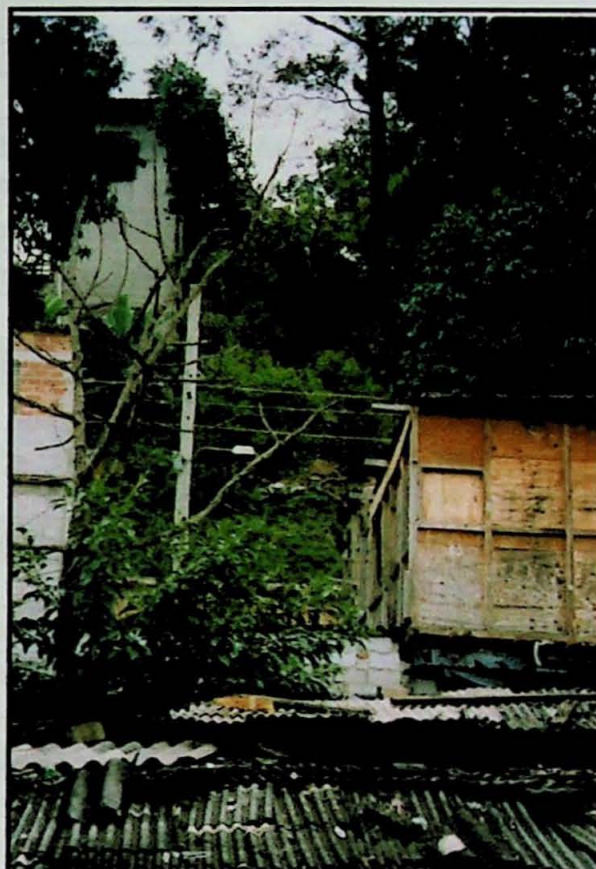
FC-RP-12. Vista geral de grande área desocupada localizada no centro da favela. A área apresenta declividade média de 40°. A maioria das árvores se encontra inclinada. O terreno apresenta grandes sulcos erosivos.

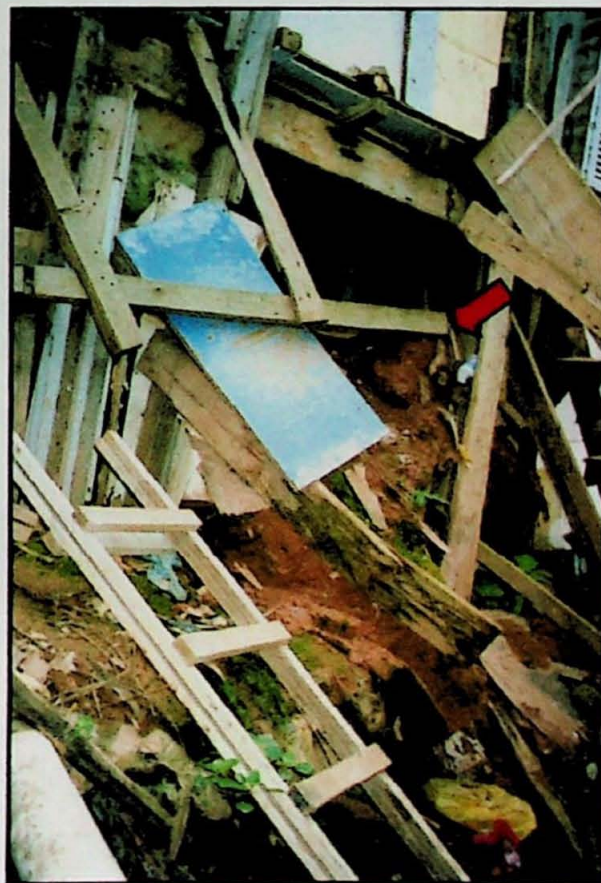
FC-RP-15. Vista em detalhe de uma das moradias que se encontra construída sobre o talude do ponto 1. Nesta foto, tirada um mês antes da realização das investigações geológico-geotécnicas, pode-se observar que parte do talude que sustenta a moradia encontra-se escorado por caibros e sarrafos de madeira, para evitar um possível escorregamento. No meio do talude há uma surgência de esgoto.

FC-RP-15a. Vista em detalhe do assunto enfocado na foto anterior, um mês depois, onde se observa que parte do talude sofreu um pequeno escorregamento, deixando a moradia praticamente “pendurada”, com grande parte do seu alicerce exposto. Mesmo assim os moradores não deixaram o local.

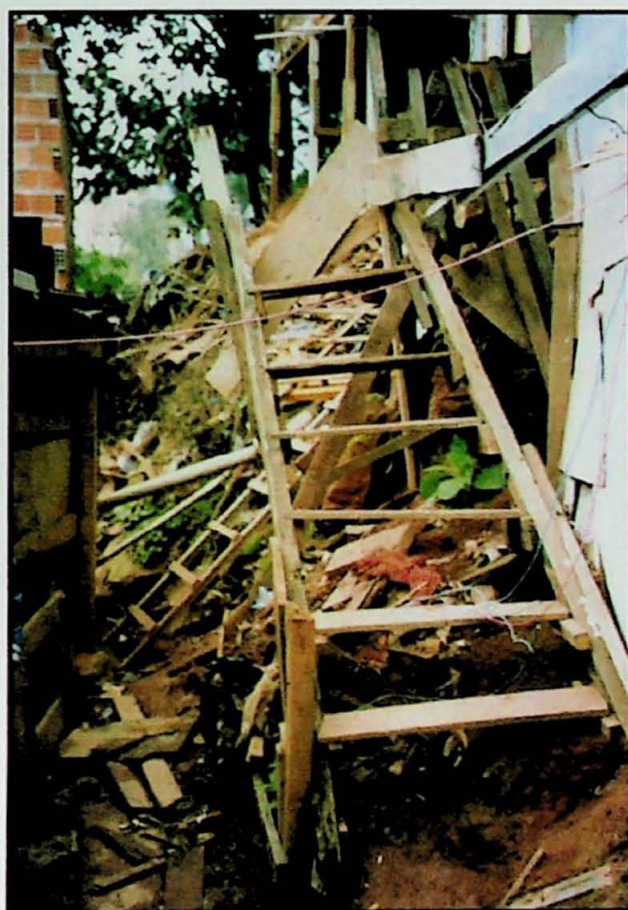
FC-RP-15b. Foto em detalhe do assunto enfocado nas fotos FC-RP-15, FC-RP-15a, tirada dois meses antes do escorregamento de médio porte ocorrido no local, o qual atingiu duas moradias.

FC-RP-15c. Foto em detalhe tirada dois meses antes do escorregamento de médio porte ocorrido no local, o qual atingiu duas moradias.

Observar como toda a estrutura da moradia se deslocou para frente.

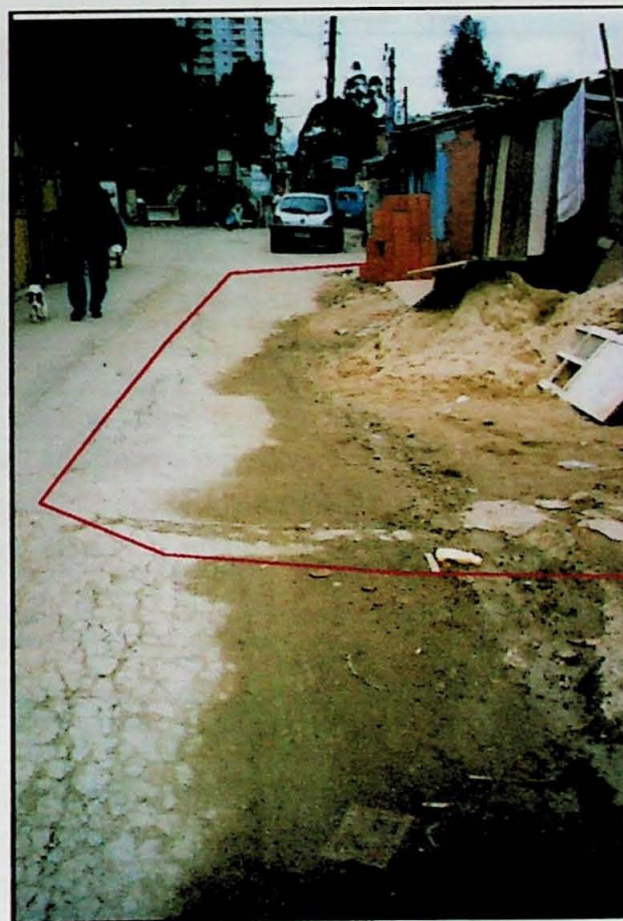
FC-RP-24. Vista geral do degrau de abatimento instalado no local onde ocorreu um escorregamento gerado pelo rompimento de uma adutora da Sabesp.

FC-RP-24a. Vista em detalhe da delimitação da cicatriz de escorregamento, inferida pelos limites do degrau de abatimento.

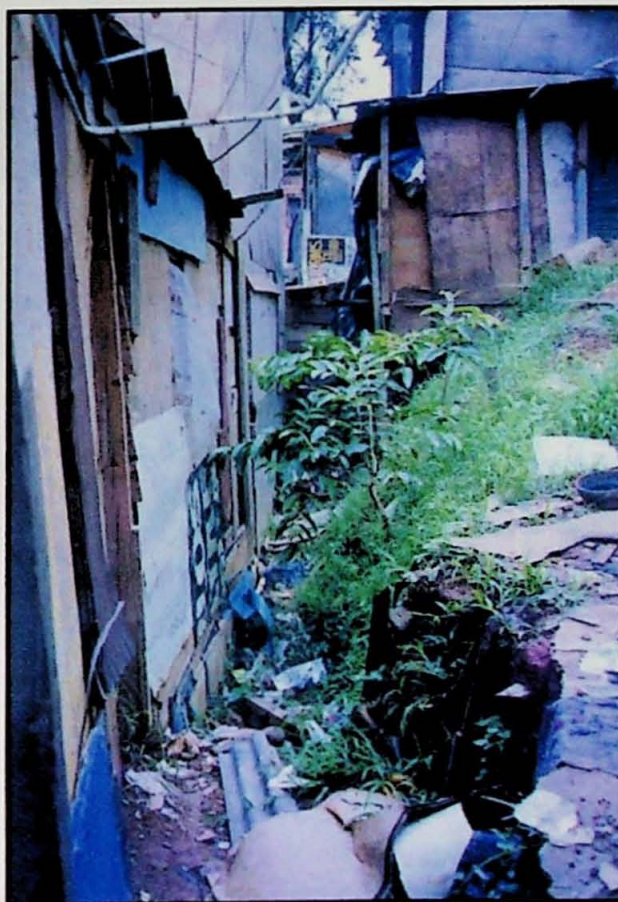
FC-RP-25. Vista geral de talude; observar a inclinação da encosta, os taludes de corte apresentando pequenas dimensões e a grande quantidade de lixo e entulho lançados, além dos sulcos provocados pela erosão.

FC-RP-25a. Vista em detalhe do pé de talude; observar a distância das moradias à base do talude, bem como a grande quantidade de lixo que é lançada pelos moradores.

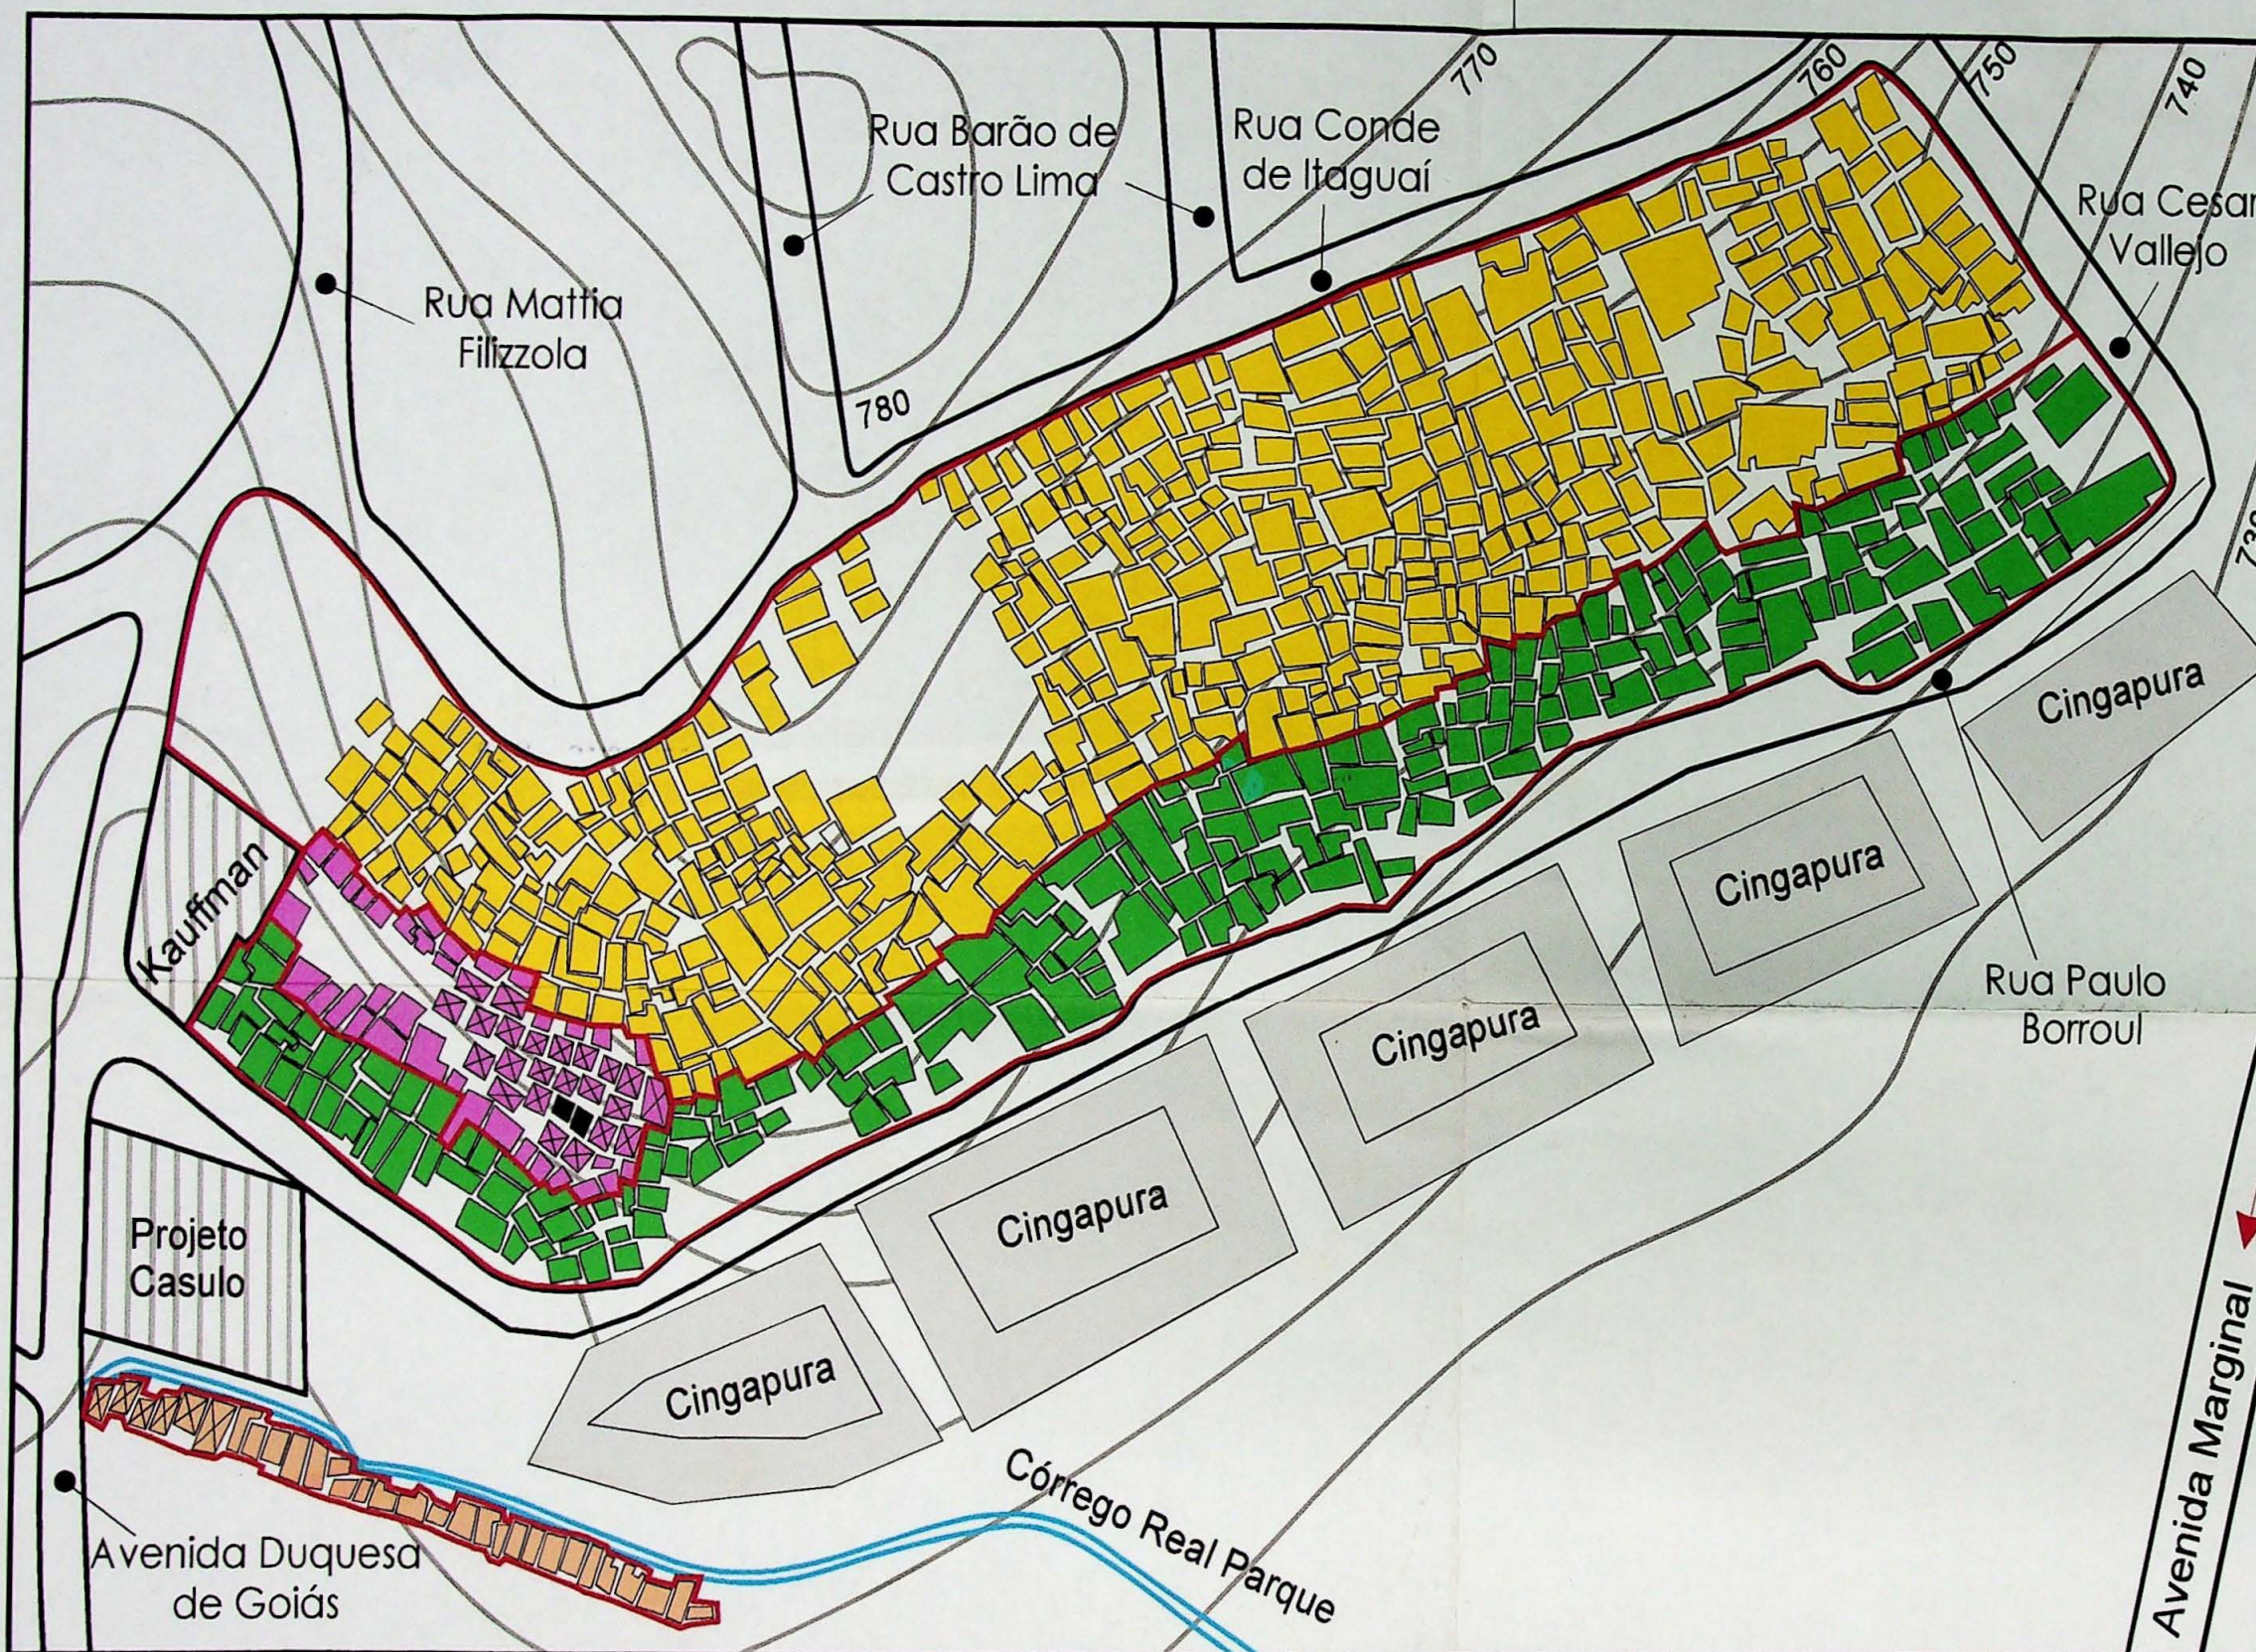
USP	IGc	Instituto de Geociências	
Data: 10/11/03	Carta de Risco da Favela Real Parque		
Escala: 1:3.000			
Aluno	Orientador	Co-Orientador	Mapa Nº 4
Fabricio Araujo Mirandola	Dr. Lindolfo Soares	Dr.Eduardo Soares de Macedo	Trabalho de Formatura TF/2003-25

- Delimitação dos setores
- Moradias do setor 1 (R4)
- Moradias do setor 2 (R2)
- Moradias do setor 3 (R1)
- Moradias do setor 4 (R3)
- Moradias ameaçadas
- Moradias atingidas por eventos recentes
- Conjunto Habitacional
- Edifício industrial e ONG
