**ZONEAMENTO DE RISCO GEOLÓGICO NA ÁREA  
DA FAVELA REAL PARQUE, SÃO PAULO**

MONOGRAFIA DE TRABALHO DE FORMATURA  
(TF-2003/25)

SÃO PAULO  
2003

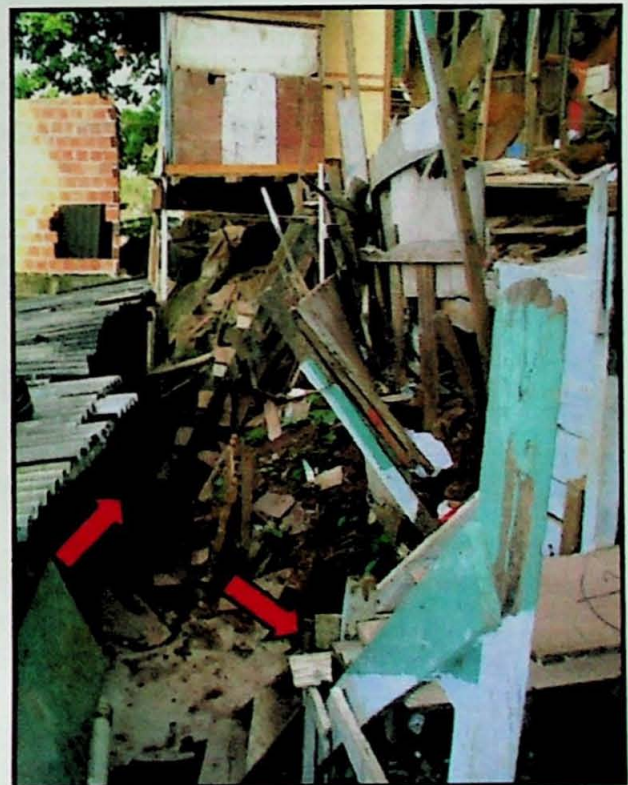
FC-RP-15d. Foto em detalhe do assunto enfocado nas fotos FC-RP-15, FC-RP-15a, FC-RP-15b, FC-RP-15c tirada seis dias após o escorregamento de médio porte ocorrido no local.

FC-RP-15e. Foto em detalhe tirada seis dias após o escorregamento de médio porte ocorrido no local, onde se observam apenas as escadas que davam acesso às moradias, sendo as únicas estruturas que ainda permanecem em pé.

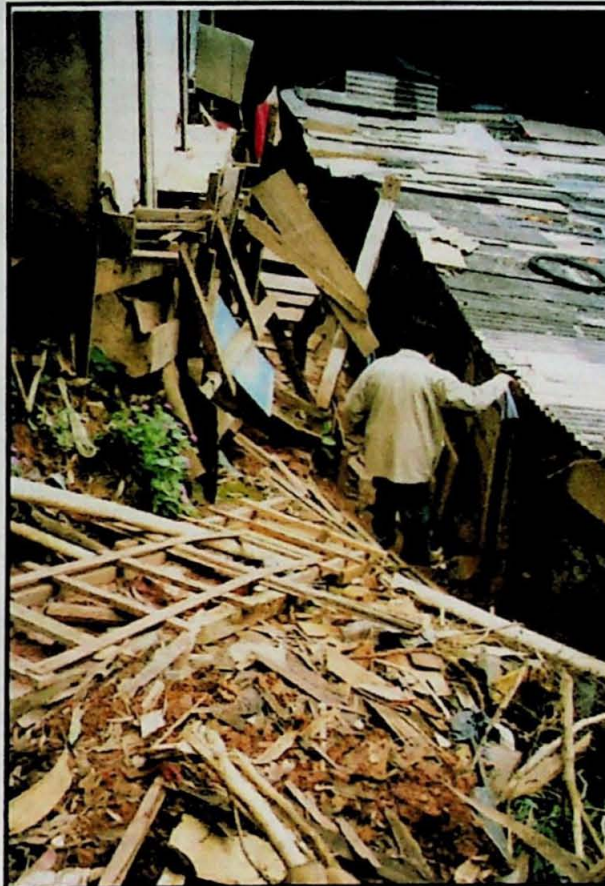
FC-RP-19. Vista do talude onde se encontram localizados as moradias dos pontos 15 e 16. Observar a alta declividade na base do talude, onde foi improvisada uma escada para acesso ao mesmo. Há muito lixo e entulho depositados no local.

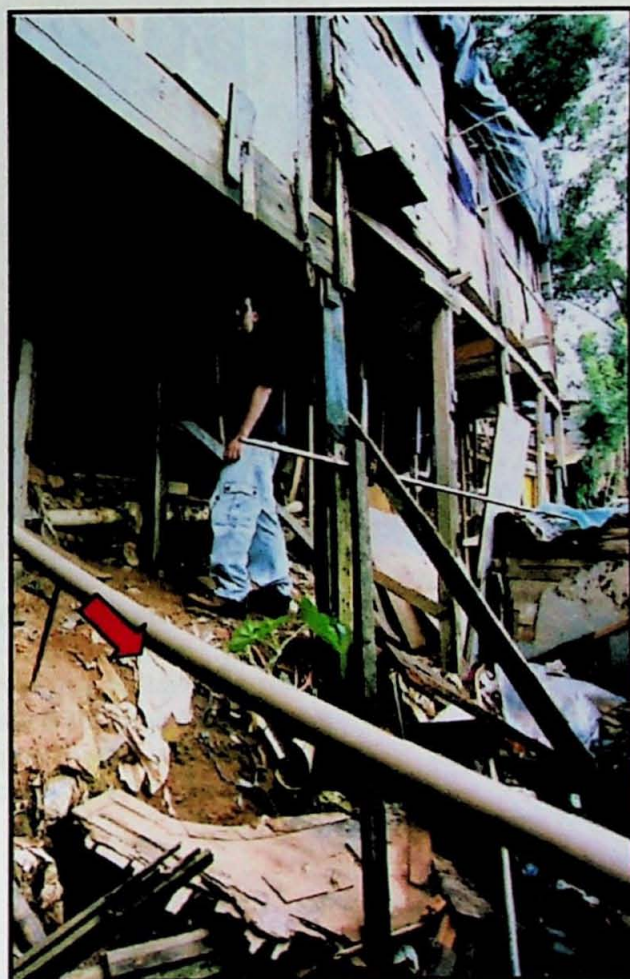
FC-RP-20. Vista do talude de corte com declividade variando entre 85 e 90°, no qual foram construídas moradias que se encontram com metade da área apoiada no topo do talude e a outra metade suspensa por caibros de madeira, os quais se encontram cravados na base do talude.

FC-RP-20a. Vista em detalhe de um pequeno escorregamento ocorrido próximo aos alicerces das moradias localizadas em superfície de talude. As moradias têm um encanamento que direciona o esgoto para a base do talude, onde é lançado a céu aberto.

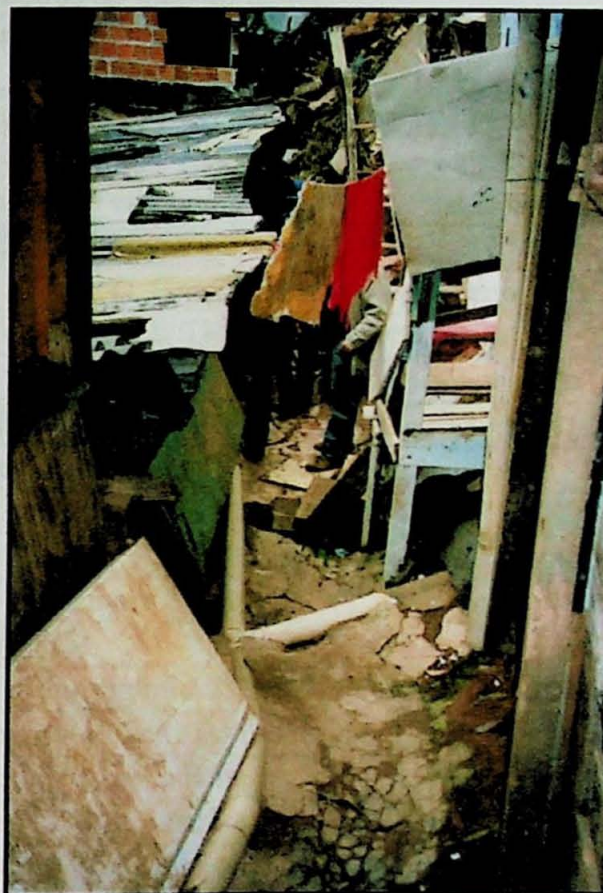
FC-RP-22. Vista em detalhe de uma viela com uma boa infra-estrutura, apresentando esgoto canalizado, pavimentação e canais de drenagem superficial.

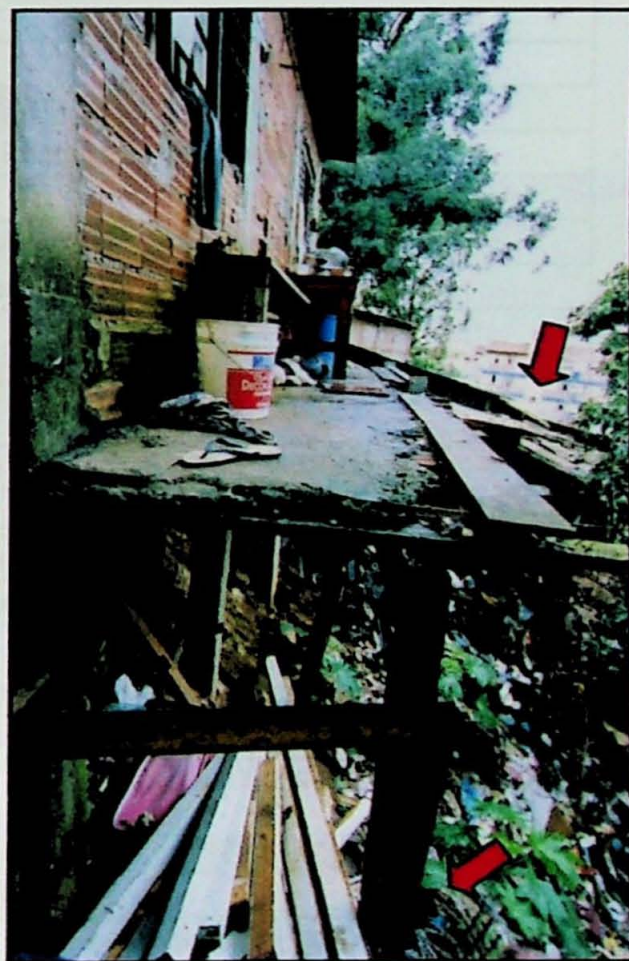
FC-RP-23b. Vista em detalhe da grande quantidade de lixo e entulho lançados na superfície do talude. O esgoto também é lançado talude abaixo.

FC-RP-23c. Vista em detalhe do desabamento parcial ocorrido na moradia, observando que o restante do alicerce se encontra completamente exposto, indicando a precária estabilidade da construção.
