**Redução de problemas nos processos de fabricação de bancos automotivos
com aplicações das ferramentas Relatório A3 e Masp-8D**

São Paulo
2016

Monografia apresentada à Escola Politécnica da Universidade de São Paulo para obtenção do certificado de Especialista em Gestão e Engenharia da Qualidade – MBA / USP

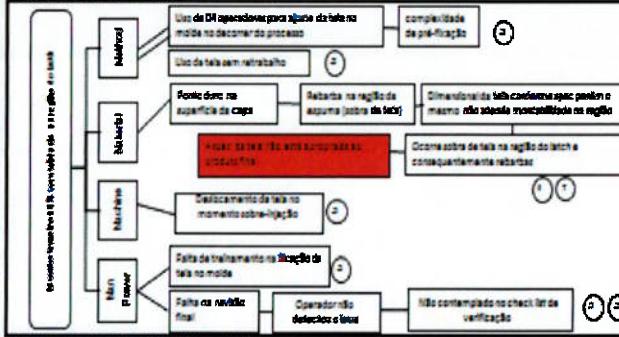
Figura 3 – Relatório A3 utilizado no caso A

THEMATICUS Customer - Encosto traseiro B66 com dimensão região do bafô		Numero: 03-2015-10	Data Rec.: 26/03/2015	Ativada:	Ativação	Últ. Ativada:																		
		26/03/2015	30/04/2015																					
PROBLEM STATEMENT Issue - Falha evidenciada em assento de bancos em 03 postos em 12/03/2015																								
I - CLARIFY THE PROBLEM What: Encosto B66 com dimensão / posição da régua de bafô When: 12/03/2015 Who: Realizava assento de bancos, residende realizava assento de bancos. Reklac Where: Auditoria When: 12/03/2015		III - TARGET SETTING 1) Realização da regra em conjunto com cliente para evitar recorrência no cliente. Equipe participante: Gilde Guimaraes, Ilza Soárez, Jessica Medeiros, Paula Oliveira, Reklac, Valter Souza																						
II - GRASP THE CURRENT SITUATION		IV - ROOT CAUSE ANALYSIS

<pre> graph LR A[Problema] --> B[Defeito] B --> C1[Uso de DI inadequado para ajuste da régua no modo de descer do processo] B --> C2[Uso de régua sem rebatida] C1 --> D1[Ponto duro na superfície da régua] C2 --> D2[Rebatida na régua da assento sobre o bafô] D1 --> E1[Point-to-point entre superfície da régua e assento] D2 --> E2[Ocorre sobre da régua na régua do bafô e consequentemente rebatida] E1 --> F1[Deslizamento da régua no momento sobre-aquecimento] E2 --> F2[Salto de tratamento na régua da régua no modo] F1 --> G1[Falta de lubrificação] F2 --> G2[Operador não detectou a falha] G1 --> G2 G2 --> H[Não constatado no check list de verificação] </pre>

V - CONSTRUCTIVE DEVELOPMENT <table border="1"> <thead> <tr> <th>Responsible</th> <th>Peso</th> <th>Status</th> </tr> </thead> <tbody> <tr> <td>Reklac/Juizor</td> <td>Iniciado</td> <td>100%</td> </tr> <tr> <td>Juizor</td> <td>Iniciado</td> <td>100%</td> </tr> <tr> <td>Engequr/Educa</td> <td>Iniciado</td> <td>100%</td> </tr> <tr> <td>Reklac</td> <td>Iniciado</td> <td>100%</td> </tr> <tr> <td>Ilza</td> <td>Iniciado</td> <td>100%</td> </tr> </tbody> </table>					Responsible	Peso	Status	Reklac/Juizor	Iniciado	100%	Juizor	Iniciado	100%	Engequr/Educa	Iniciado	100%	Reklac	Iniciado	100%	Ilza	Iniciado	100%
Responsible	Peso	Status																						
Reklac/Juizor	Iniciado	100%																						
Juizor	Iniciado	100%																						
Engequr/Educa	Iniciado	100%																						
Reklac	Iniciado	100%																						
Ilza	Iniciado	100%																						
		DEFINITIVE ACTIONS <ol style="list-style-type: none"> Realização de regras JIT e exparts Ensino de uso da qualidade e orientação aos envolvidos Reabilitação de uso de recursos na região Imprensa de regras de uso da régua do processo Carro de bala na região sobre de injecção

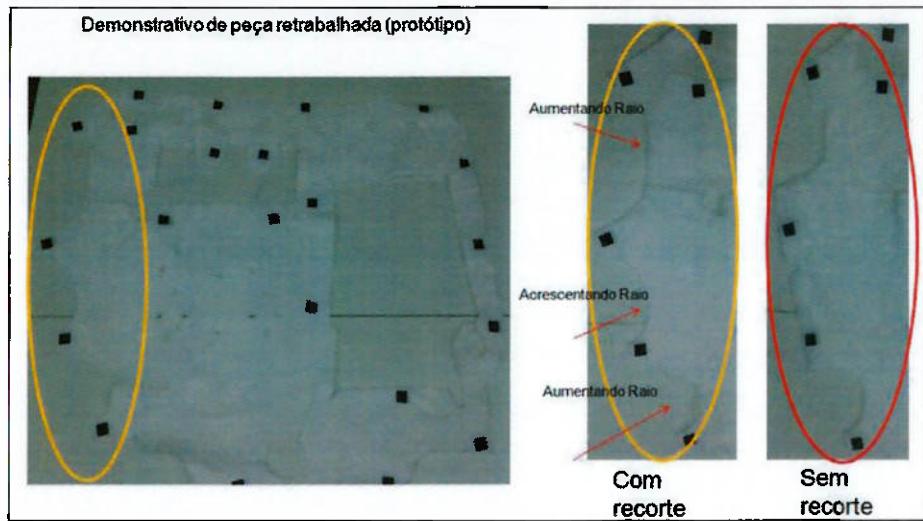
Figura 11 – Tela com recorte e sem recorte

- 7) Engenharia de Produto: foi verificado que a tela atende a especificação atual, contudo, no processo de aplicação ocorreu sobre do material ocasionando ponto saliente visível próximo à região da trava. Concluiu-se que a especificação não está adequada ao produto, havendo necessidade de desenvolvimento de protótipos com as dimensões ideais da tela para eliminação de sobras de material. A seguir, a figura 10 mostra tela maior que o protótipo, figura 11 tela com corte e sem recorte, figura 12 resultado da aplicação da tela no molde e figura 13 tela no dispositivo “template”.
