**CONDICIONANTES TÉCNICOS, ECONÔMICOS E LOGÍSTICOS DO  
PROJETO, EXECUÇÃO E MONITORAMENTO DE UMA  
CONTENÇÃO EM SOLO GRAMPEADO EM ÁREA URBANA**

Projeto de Formatura apresentado à  
Escola Politécnica da Universidade de  
São Paulo, no âmbito do Curso de  
Engenharia Civil.

São Paulo  
2014

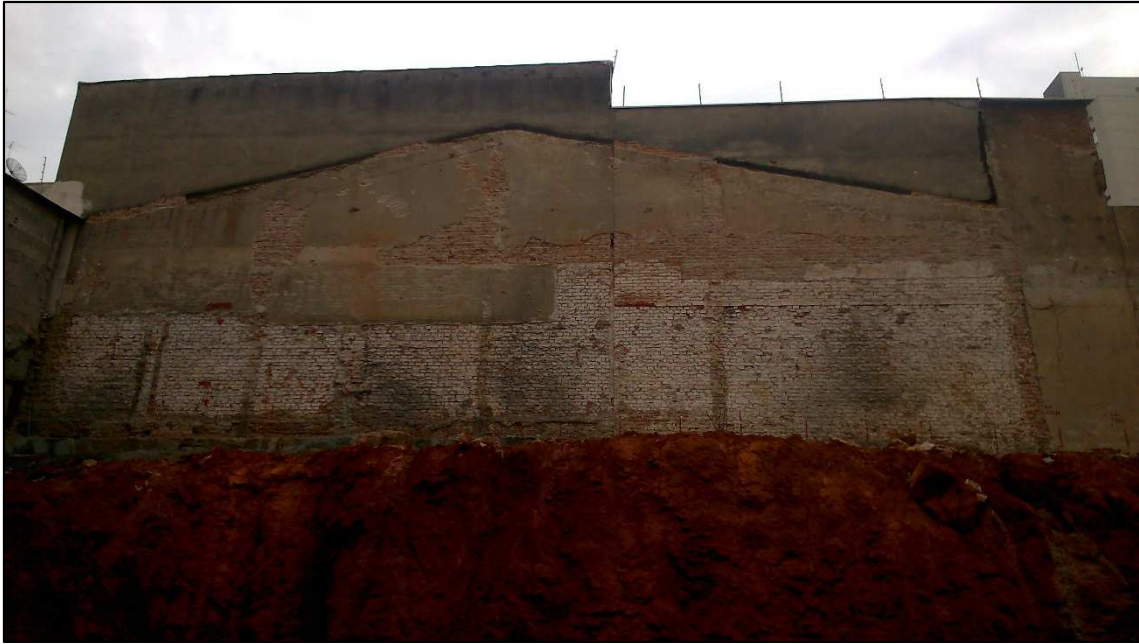
Na lateral oposta ao prédio residencial, há um conjunto de casas antigas (Figura 14.4), de fundação direta do tipo alicerce, suas lajes são apoiadas diretamente no solo e em vigas baldrame; uma delas avança ao longo do perímetro do terreno. O muro que separa essas casas do terreno em que a obra será feita é de tijolos, sendo que em grande parte dele, os tijolos estão dispostos em apenas uma direção. Por outro lado, em alguns trechos do muro

mais ao fundo do terreno, em que este tem grande altura, os tijolos estão dispostos nas duas direções, garantindo uma maior rigidez (Figura 14.5).

Figura 14.5 - Detalhe do muro da casa localizada próxima ao fundo do terreno. Região em que o muro de divisa possui maior altura, como pode ser visualizado na figura anterior (09/04/14).

Pelos riscos de recalques e abertura de trincas nessas casas, esse muro será reforçado por uma contenção de cavaletes de grampos voltados para o terreno do edifício, que serão solidarizados a uma viga de coroamento sob a viga baldrame já existente (Figuras 14.2 e 14.3).

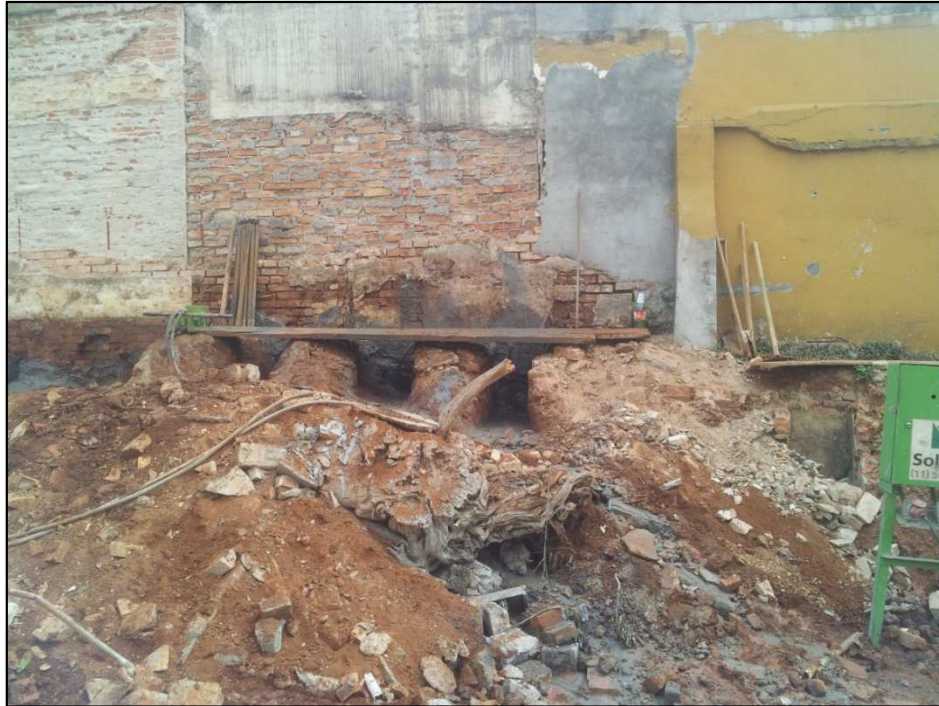
Os cavaletes já estavam sendo executados. Destaca-se que em 4 dos 15 cavaletes executados houve perda de água após a injeção, o que pode indicar a presença de lentes de areia, vazios e heterogeneidade, que criam caminhos de percolação no solo e permitem escape de injeção.

Figura 14.14 - Execução dos cavaletes (11/04/14).

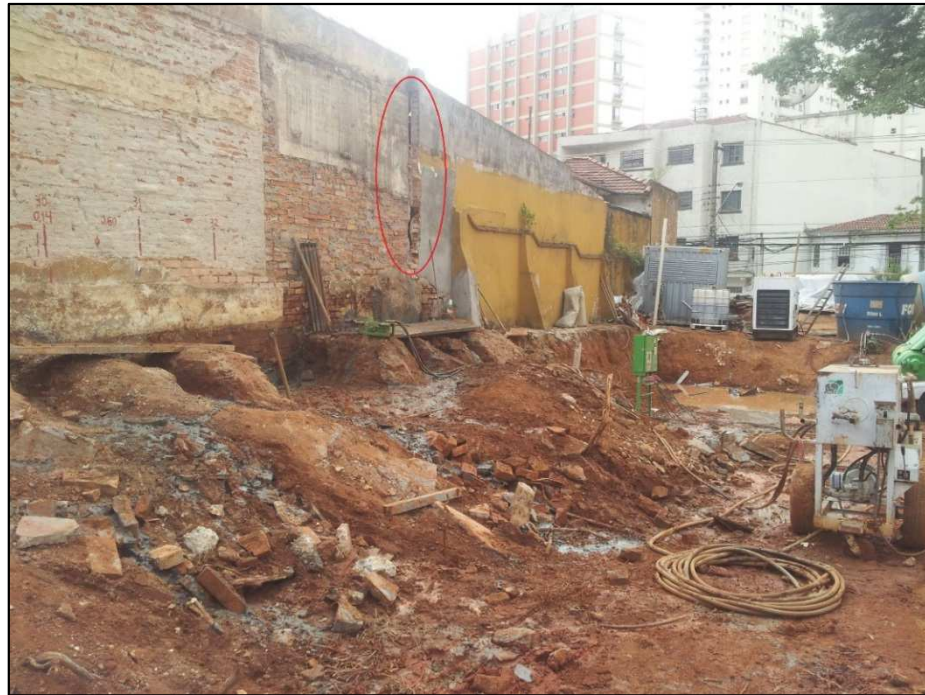
Abriu-se uma grande fenda no muro de tijolos das casas, em um trecho em que os tijolos estavam dispostos em um único sentido.

Figura 14.16 - Detalhe 1 da fenda no muro das casas (11/04/14).

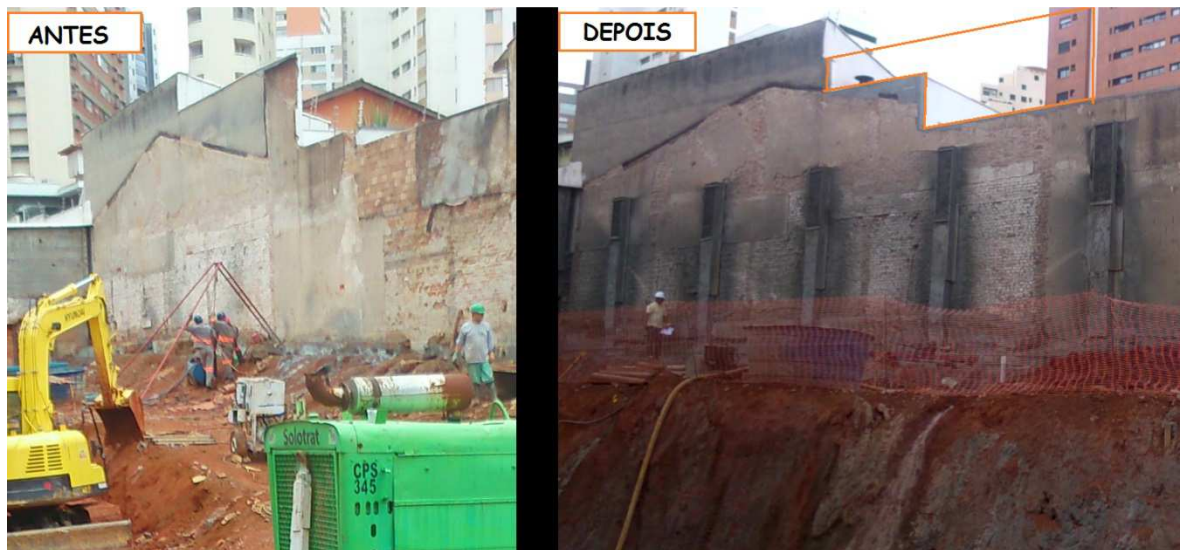
Uma parte do muro da casa lateral foi retirada para aumentar a segurança.

Figura 14.26 - Muro de divisa das casas, com detalhe da parte do muro retirada (25/04/14).

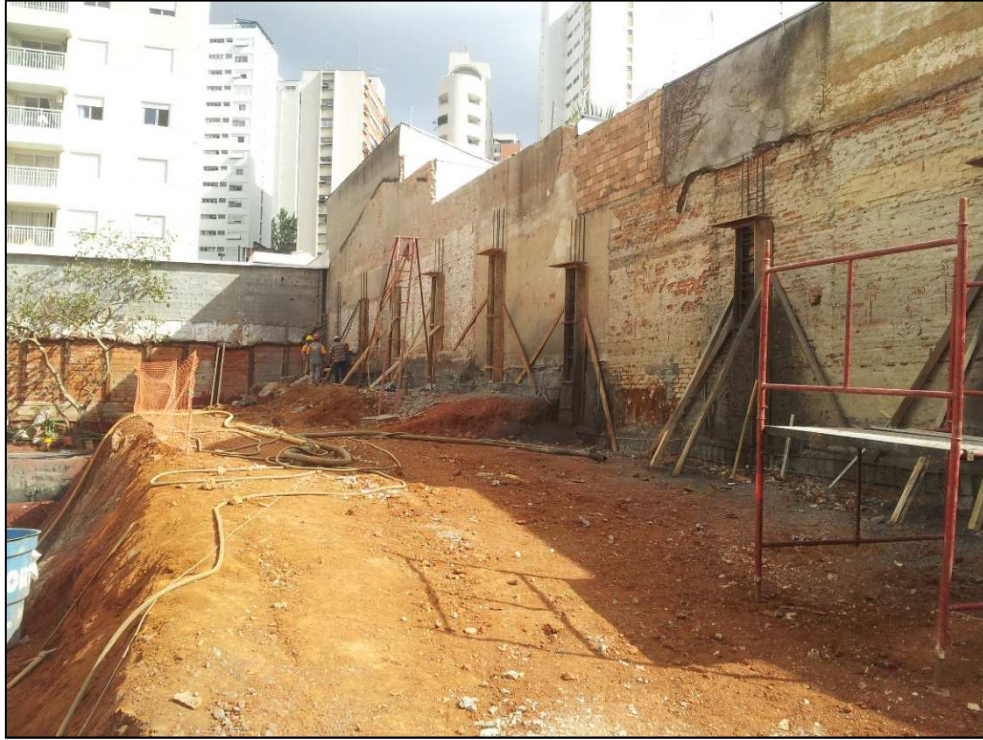
Figura 14.27 - Detalhe da execução dos pilares (25/04/14).

Estavam sendo executados 8 pilares no muro de divisa das casas vizinhas, fixados ao muro por cola estrutural e apoiados na viga baldrame executada. Esses pilares foram feitos para aumentar a rigidez do muro.

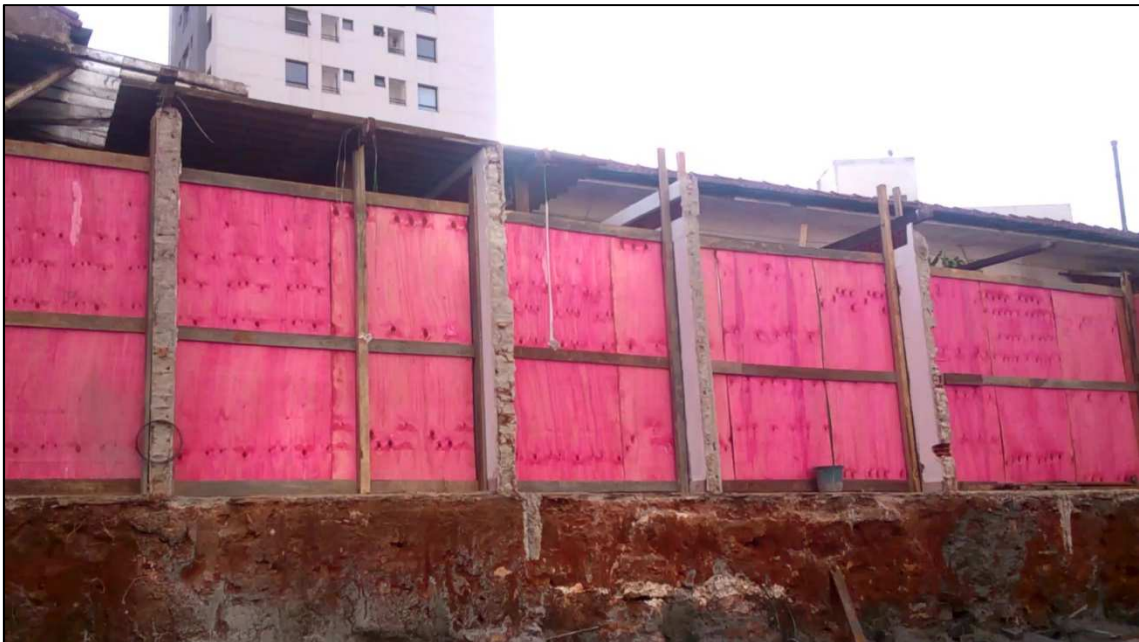
Remoção do muro de uma das casas vizinhas em função da falta de estabilidade:

Figura 14.30 - Local da remoção do muro (30/04/14).

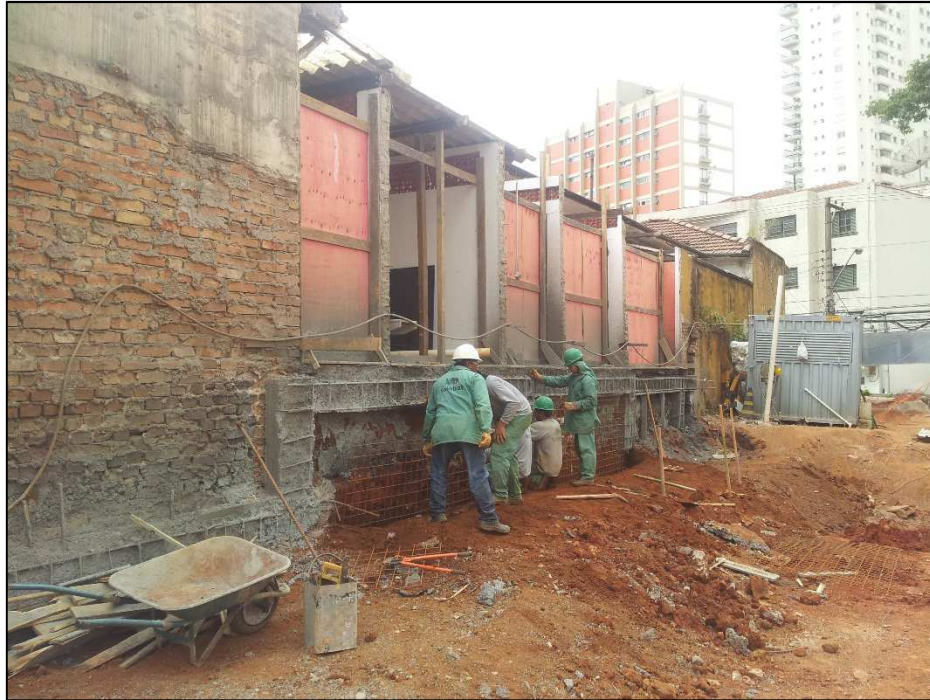
Pelo projeto da contenção, a viga baldrame sob os pilares termina sobre uma inflexão no encontro de trechos de paredes de contenção. Desse modo, ela não avançaria sob uma região da casa alugada pela construtora em que o nível do piso está aproximadamente um metro acima. O muro da divisa nesse trecho trincara e já havia sido removido pela falta de estabilidade (fotos acima). Essa casa localiza-se na lateral da região da entrada do terreno. Haveria pressão lateral exercida por essa altura de um metro de terra, em que não é prevista uma fileira de grampos. A solução proposta pelo engenheiro da obra foi a continuação da viga até final do terreno (com possibilidade de criar uma fileira de grampos) e sobre ela, o erguimento de um muro em alvenaria armada no espaço vazio deixado pelo trecho de muro removido. A solução foi a inclusão de uma fileira de grampos no projeto; a geometria da viga foi mantida (como será descrito adiante), impossibilitando que a parede de alvenaria armada fosse levantada.

Figura 14.37 - Detalhe da solução da viga (09/05/14).

A solução para a viga foi manter sua seção até o lugar previsto no projeto para seu término. A partir dessa seção, ela vira 90° para cima, sobe 1m e depois volta à horizontal, formando um pórtico sustentado por pilaretes.

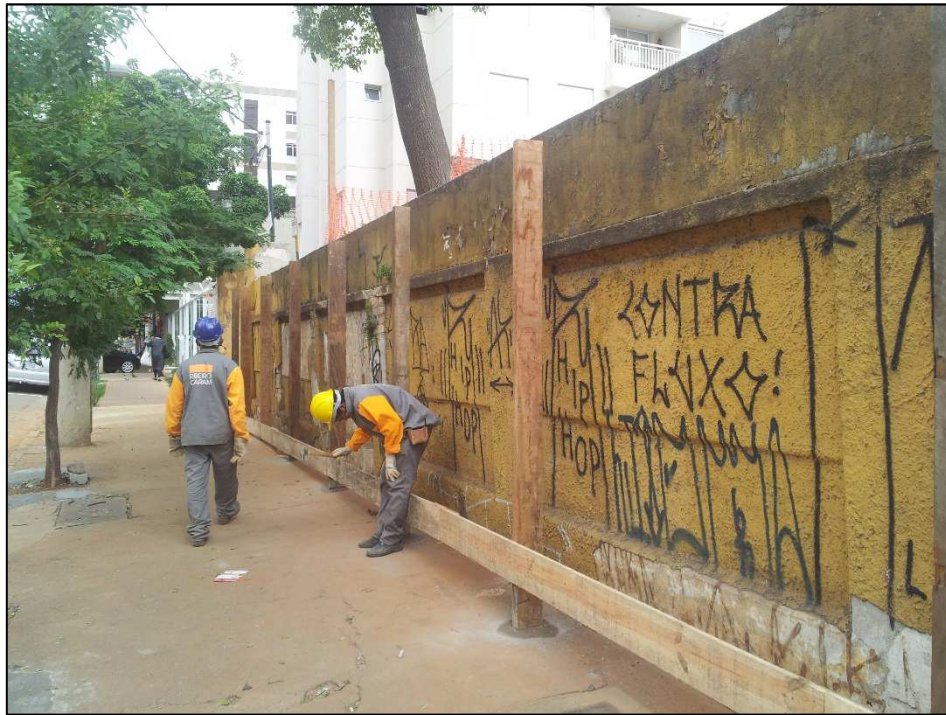
O muro da frente do terreno estava sendo protegido com ripas de madeira e para ser derrubado na semana seguinte, pois estava inclinando em direção à rua.

Figura 14.39 - Detalhe da proteção da colocação das ripas (09/05/14).

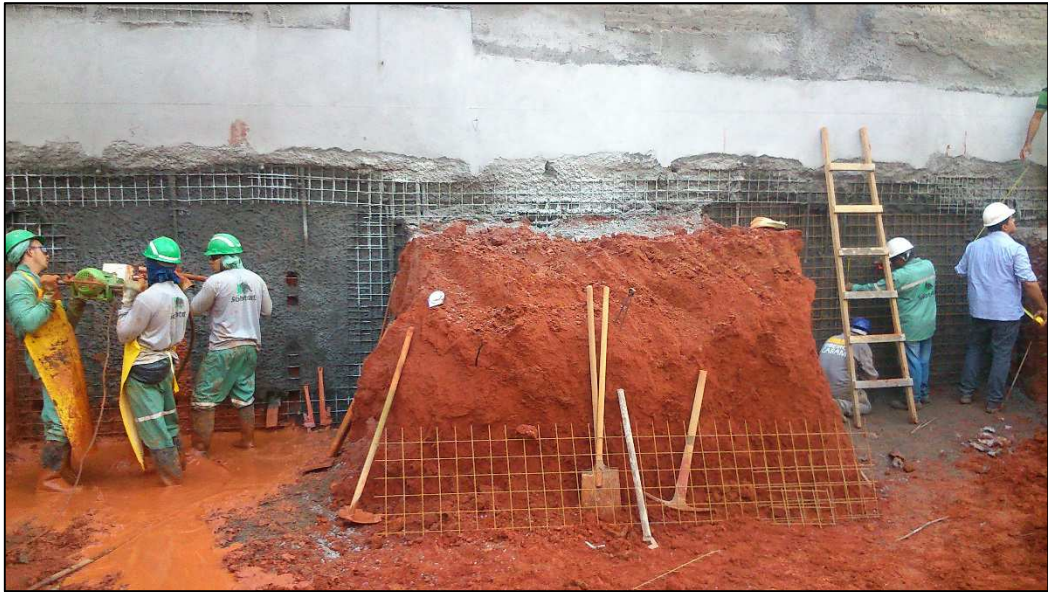
A escavação na parede direita é alternada em cachimbos. Dessa maneira, foi possível atingir a cota do térreo mais rapidamente para liberar frentes. No entanto, isso apresenta inconvenientes para a execução do solo grampeado, pelas emendas de telas do paramento, perda de alinhamento da contenção, diminuição temporária da reação das vigas ao peso dos pilares (pois sob elas fica uma grande altura sem estar feito o paramento de concreto; caso a escavação fosse progressiva, o paramento seguiria a escavação).

Figura 14.42 - Detalhe furo em escavação alternada (14/05/14).

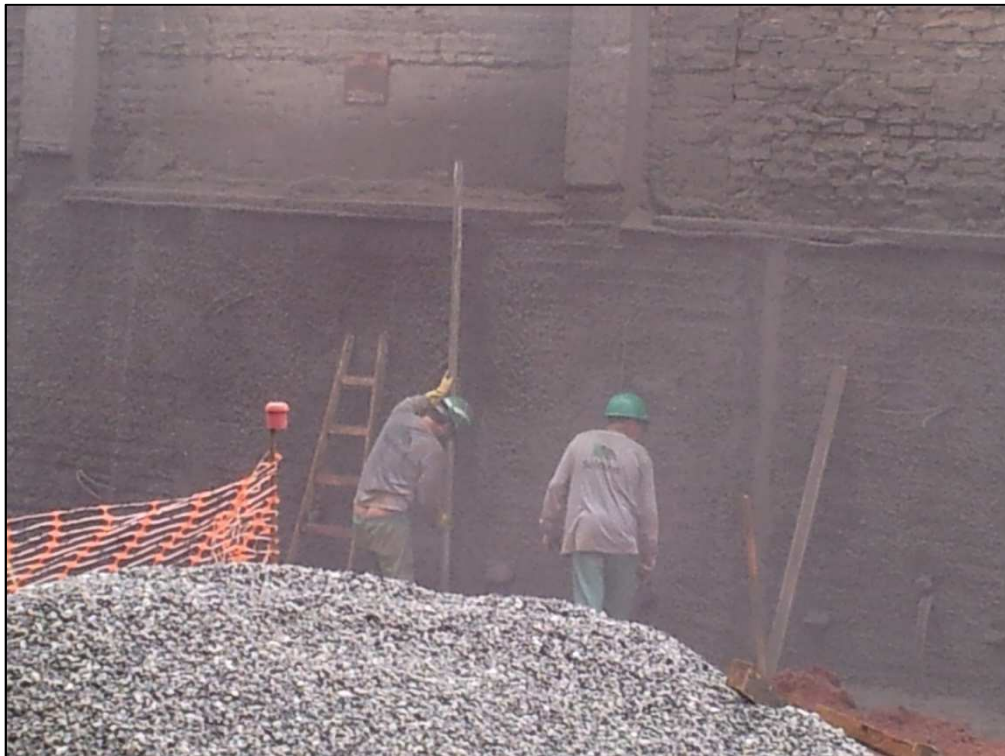
O acabamento da parede de concreto projetado é feito com sarrafeamento e desempeno, sendo esse último essencial para aumentar a coesão e a resistência superficial. A Figura 14.48 mostra desempenadeiras e a execução do acabamento.

Figura 14.48 - "Alisamento" do paramento (23/05/14).

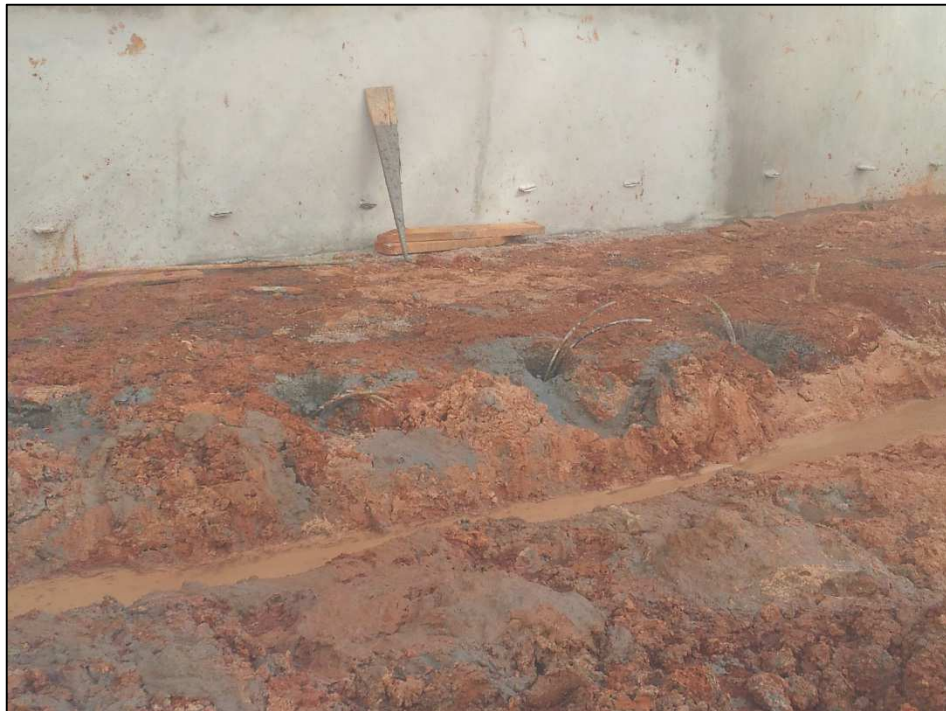
Figura 14.51 - Linha de grampos verticais (30/05/14).

Na Figura 14.51 é possível ver a saída dos drenos de paramento na parede de concreto projetado e também o topo dos grampos verticais da lateral direita do fundo do terreno.

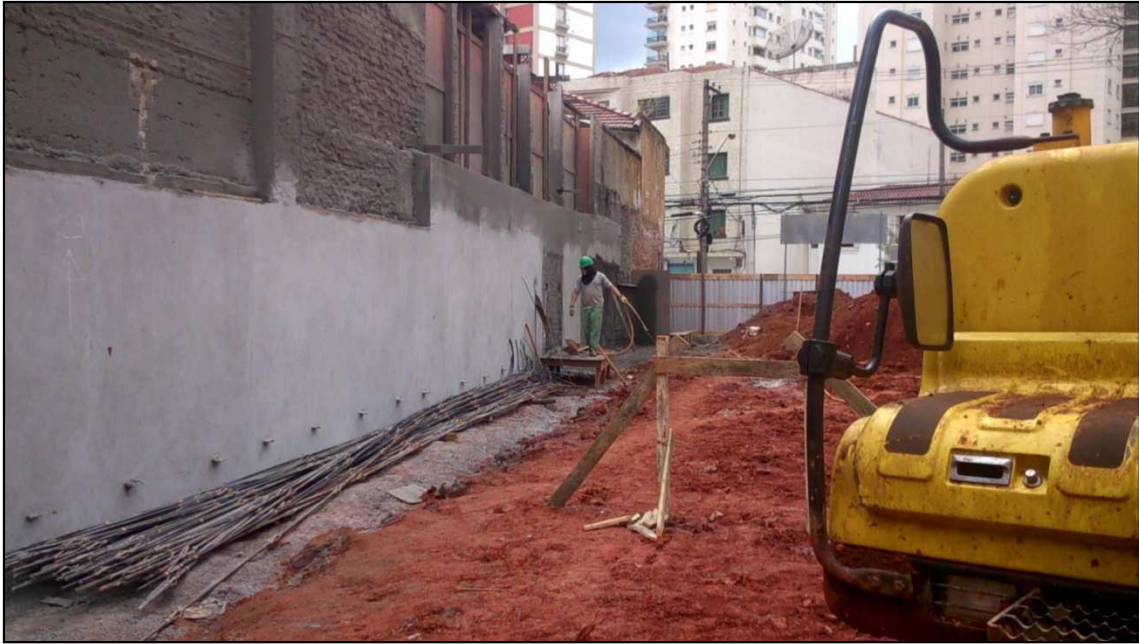
Durante a execução de um grampo da parede lateral próxima à frente do canteiro houve a perfuração de uma tubulação, talvez de esgoto sanitário. Consequentemente, houve perda de água e dificuldades para o preenchimento do furo. A Figura 14.56 mostra um refluxo de calda de cimento (colocada sem pressão).

Figura 14.56 - Retorno de calda de cimento. (28/05/14)

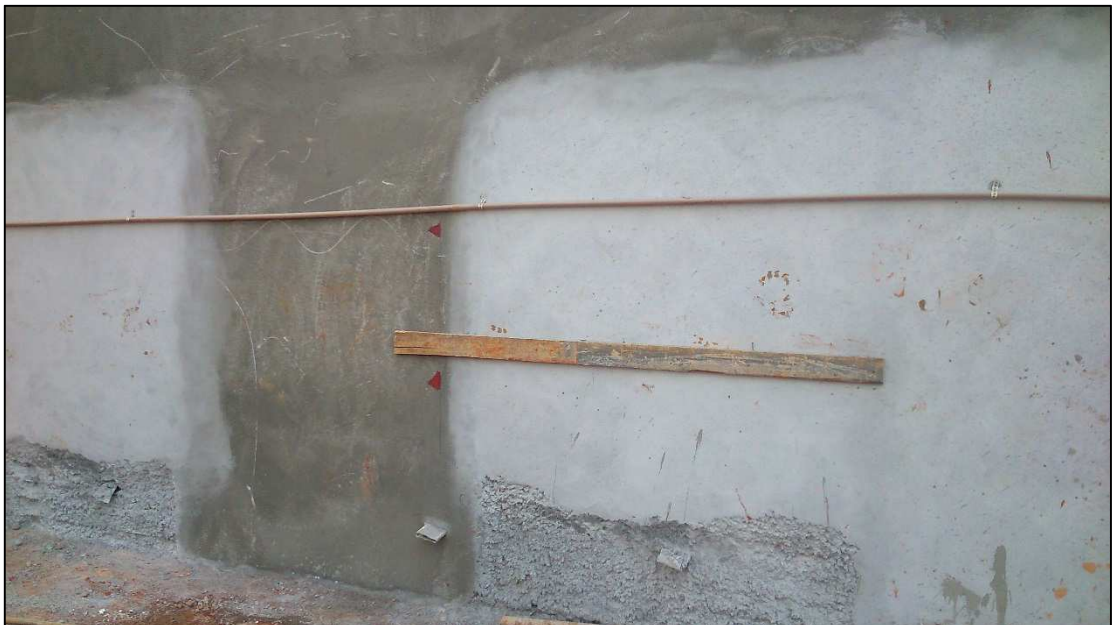
Figura 14.61 - Gabarito na parede de contenção (05/06/14).

Quando o solo não está firme e pode desbarrancar, recebe jateamento ralo antes do posicionamento da tela de flexão. A parede também serve de suporte temporário para gabaritos (Figura 14.61).

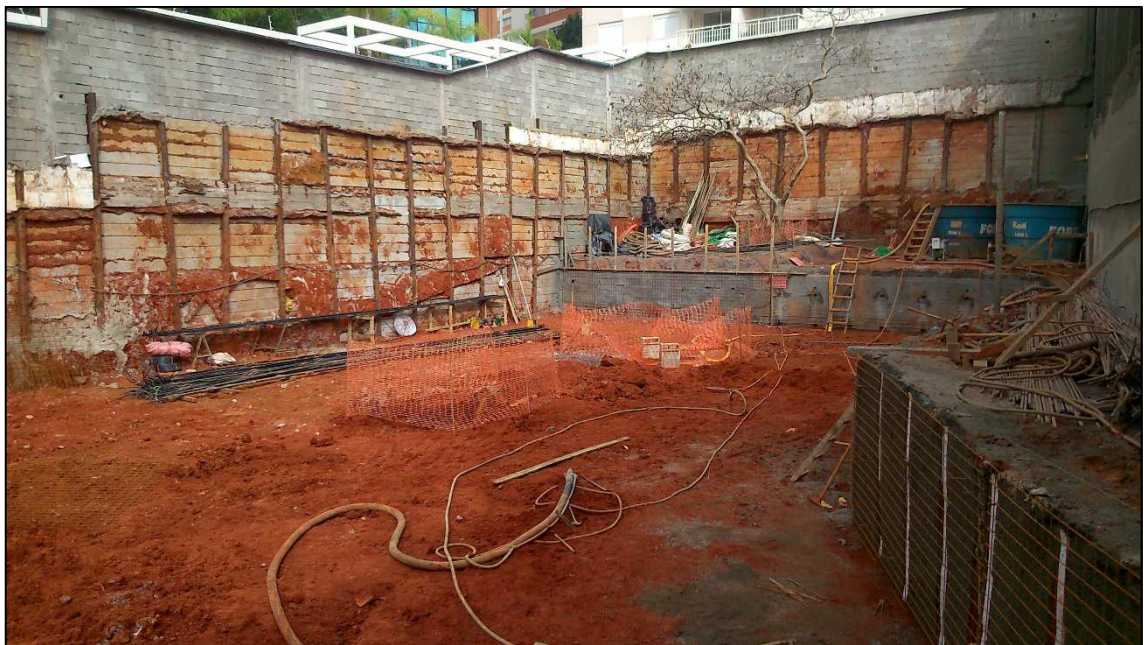
A cortina de contenção do condomínio ao lado termina 3m abaixo da cota da laje do 3º SS do Edifício Corporativo – Turiassu e o projeto da contenção desse lado a princípio não seria feito pela Interact. Os perfis de aço, de altura pequena, dessa cortina aparentam não terem sido bem especificados, pois perfis de largura de 400 mm (de maior inércia) seriam mais adequados para esse uso (Figura 14.62).

Figura 14.62 - Vista perfis de aço da contenção do prédio vizinho lateral (05/06/14).

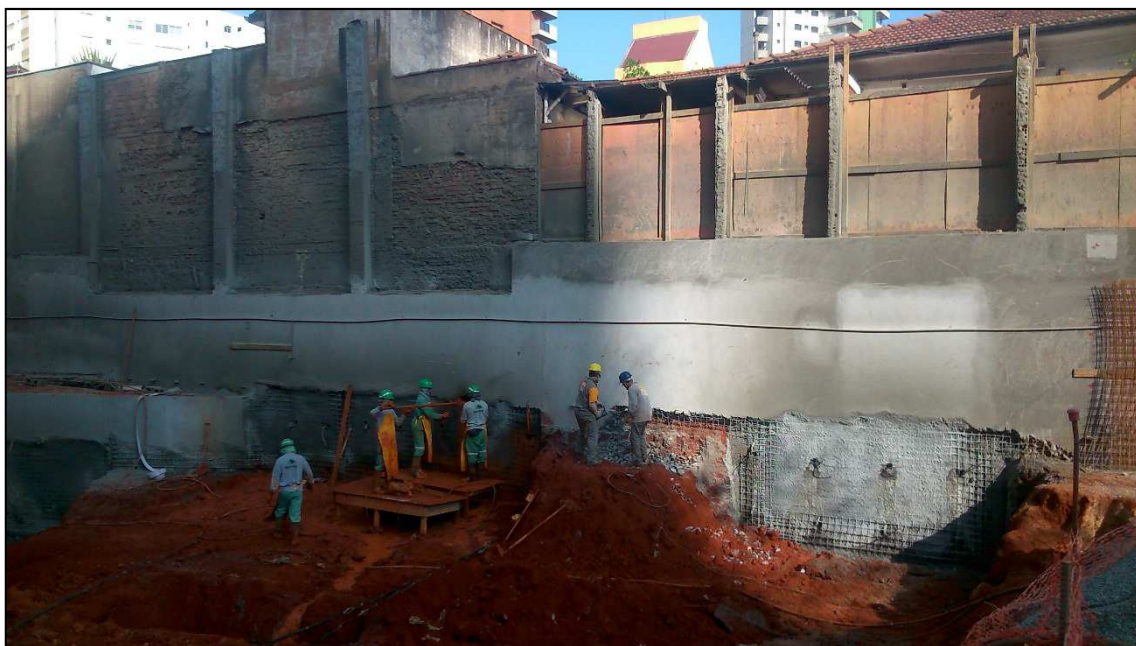
Foi aberta uma nova vala para acumular água de lavagem dos furos ao fundo. Uma parte pequena da lateral da parede de solo grampeado teve que ser demolida para permitir transpasse das telas de armação.

Figura 14.73 - Execução de grampo a ser ensaiado e demolição da parede de solo grampeado (19/06.14).

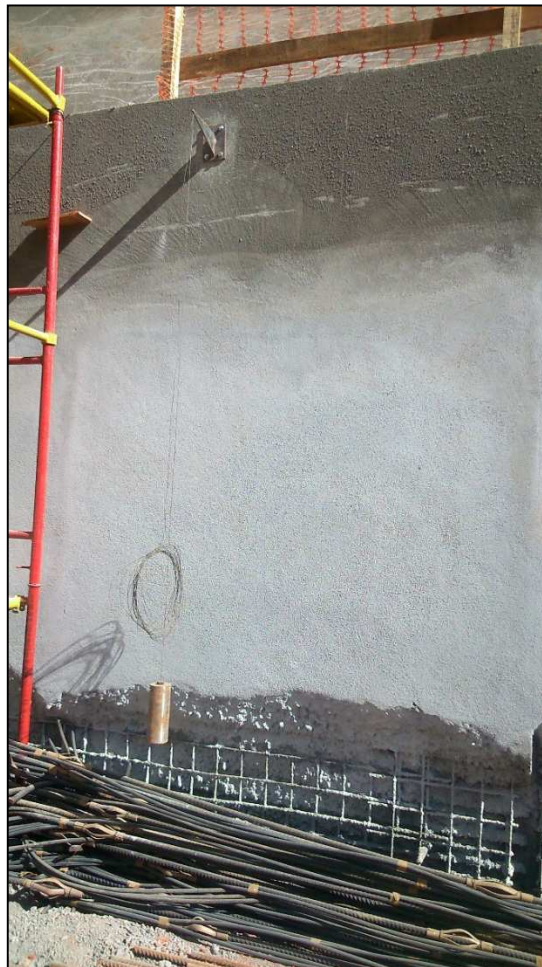
Foram instalados insertos no topo das paredes dos subsolos para descer fios de prumo para garantir a verticalidade e não retirar espaço de vagas da garagem, uma vez que já se verificara que na parte superior da parede do subsolo, o gabarito estava correto e não houve avanço da parede para dentro do subsolo. Logo, a preocupação era apenas manter a verticalidade.

Figura 14.86 - Fio de prumo (02/07/14).

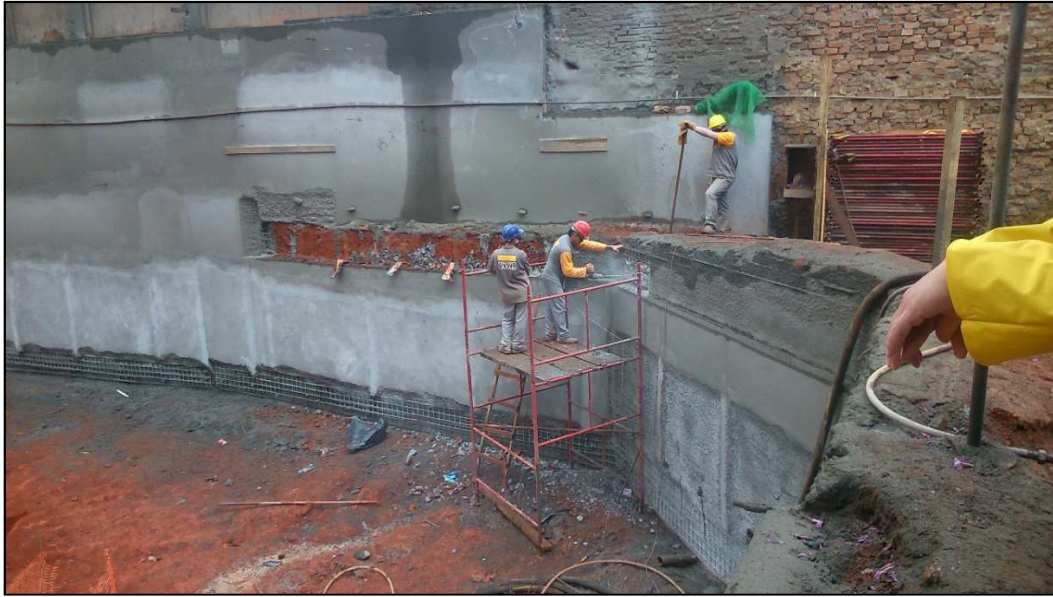
Uma parte das telas de armação estava sendo removida na parte superior da parede do subsolo na frente do terreno, pois ultrapassava a cota do topo da parede. Haverá um caimento do terreno acima em direção a ela.

Figura 14.88 - Remoção da tela de armação (08/07/14).

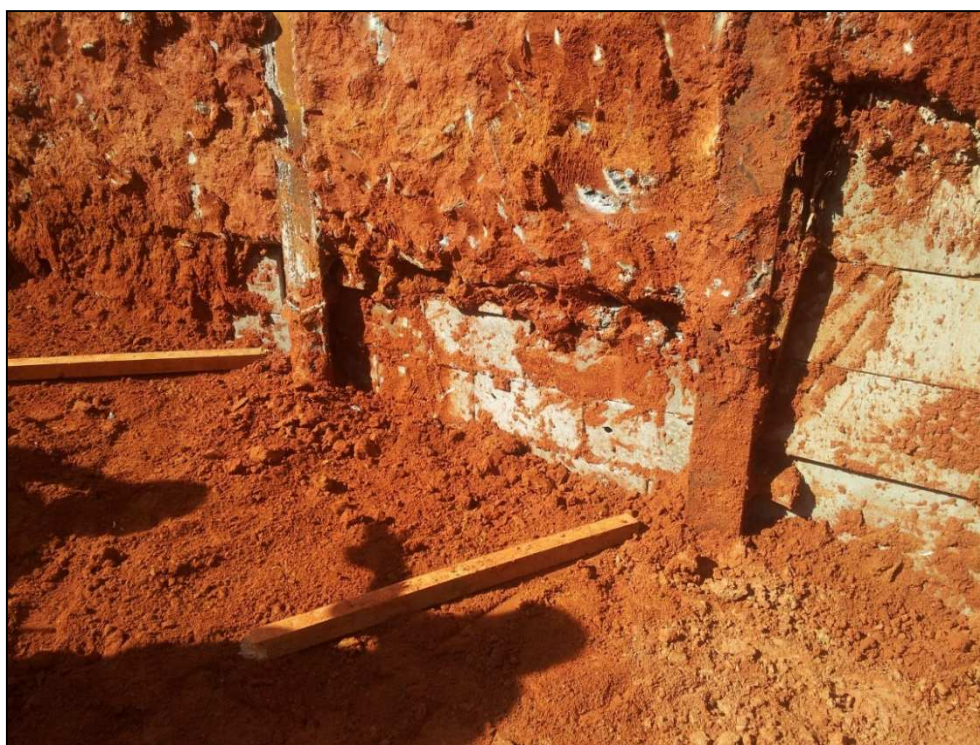
Foram encontrados blocos de alvenaria na contenção do vizinho lateral, que por motivos de segurança, deveriam ser substituídos.

Figura 14.96 - Blocos de alvenaria na contenção do prédio vizinho (17/07/14).

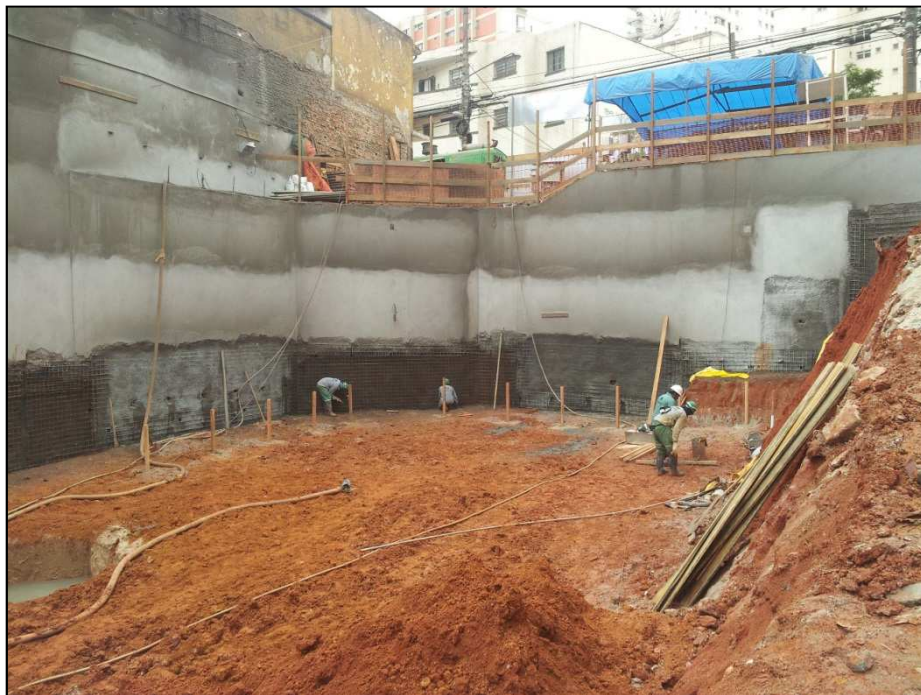
Foi feito um aterro de 20cm na frente do terreno, acima do nível do 2º subsolo, para cobrir o afloramento do lençol freático, pois a perfuratriz da hélice (sobre esteiras) pesa 90tf e poderia afundar com o solo mole com lençol alto, dada a alta sobrecarga.

Figura 14.103 - Região aterrada (25/07/14).
