PROJETO DE ACESSO URBANO:

MUSEU DA IMIGRAÇÃO DO ESTADO DE SÃO PAULO

Trabalho Final de Graduação
Celina Harumi Imamura
Orientadora: Prof.^a Dra. Rosaria Ono

São Paulo
Dezembro de 2019

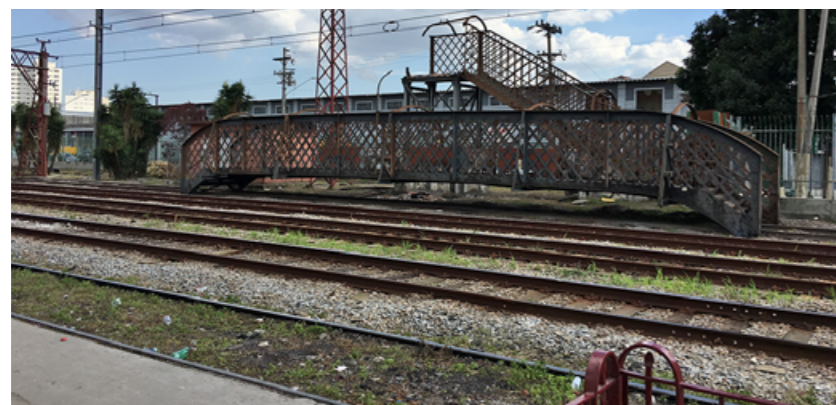
Figura 5. Fotografia da passarela depois de ser removida. Fonte: <http://www.saopauloantiga.com.br/passarela-da-rua-visconde-de-parnaiba-sera-restaurada/>. São Paulo, abril de 2017

Até 2016, existia uma passarela metálica no final da rua Visconde de Parnaíba (figura 4), que conectava o Brás à Mooca e solucionava a passagem sobre os trilhos da CPTM. No entanto ela foi removida devido às péssimas condições de conservação (figura 5) e não foi restaurada desde então (figura 6), a estrutura metálica principal foi movida para a oficina da CPTM na Lapa. Entrando em contato com a CPTM, foi levantado que a empresa, junto a CPOS, estão desenvolvendo um projeto de restauro e revitalização para a passarela tombada pelo CONPRESP e CONDEPHAAT, mas não há previsão da entrega do projeto de restauro e muito menos da entrega da passarela restaurada.

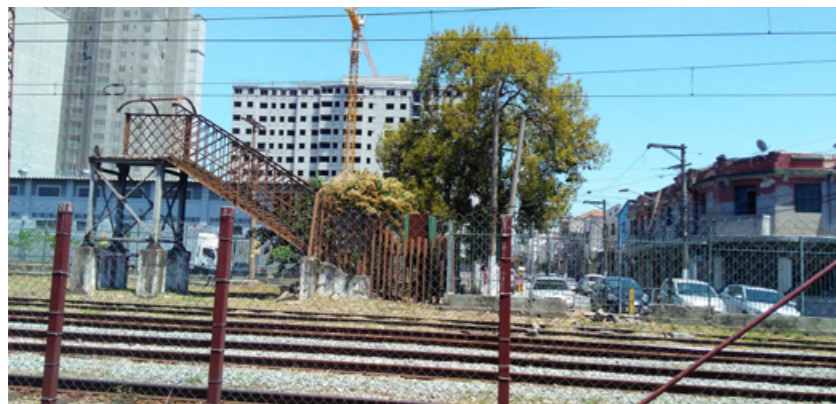
Figura 6. Fotografia da passarela depois de ter sido removida. Fonte: Autoria própria. São Paulo, outubro de 2019

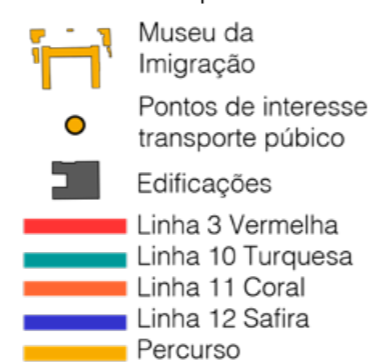
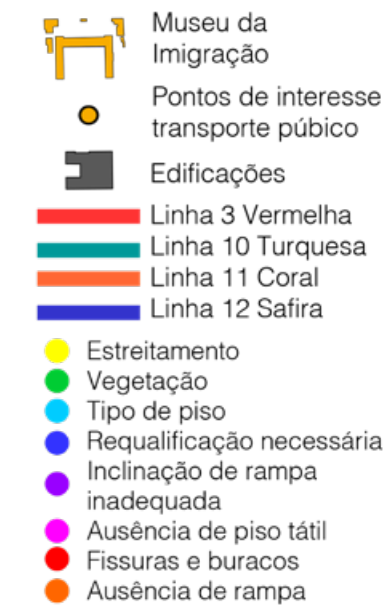
A Figura 11, apresenta os problemas levantados durante visitas ao local: vegetação que atrapalha circulação de pedestres, ausência de rampas de acesso do leito carroçável à calçada, inclinação inadequada das rampas de acesso, rachaduras e buracos, tipos de pisos inadequados, estreitamento da calçada, ausência de piso tátil e requalificação necessária. O item

“requalificação necessária” descreve os pontos que apresentam relativo abandono da população, com baixo fluxo de pessoas, porém com potencial para explorar o uso cultural e de lazer.

Figura 11. Mapa do entorno do Museu da Imigração com marcação de problemas. Fonte: elaboração própria sobre mapa, <https://cadmapper.com/>

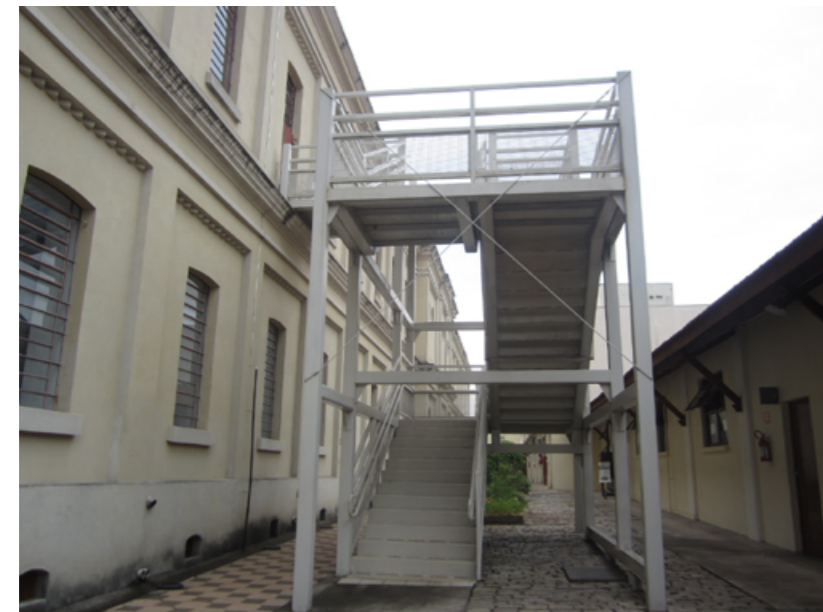
Não foi permitido tirar fotos dentro da reserva técnica, no entanto, foi notado a ausência de chuveiros automáticos nos ambientes. As funcionárias também ressaltaram problemas de vazamento de água no teto. Durante a visita foi verificado que existem rotas alternativas de fuga para o piso superior (Figura 17) e que os detectores de fumaça estão instalados sob uma grelha abaixo da laje. Ao serem instalados abaixo de uma grade, a fumaça poderia passar para cima dela e comprometer o tempo de resposta dos detectores. A Figura 18 mostra o passeio na área externa do Museu da Imigração. Notou-se que nos cantos há um sulco para circulação de águas pluviais, no entanto, não há contraste visual nem proteção lateral, o que pode fazer pessoas tropeçarem ou caírem.

Da esquerda pra direita. Figuras 17 e 18. Fotografias da visita. Fonte: autoria própria, São Paulo, dezembro de 2018.

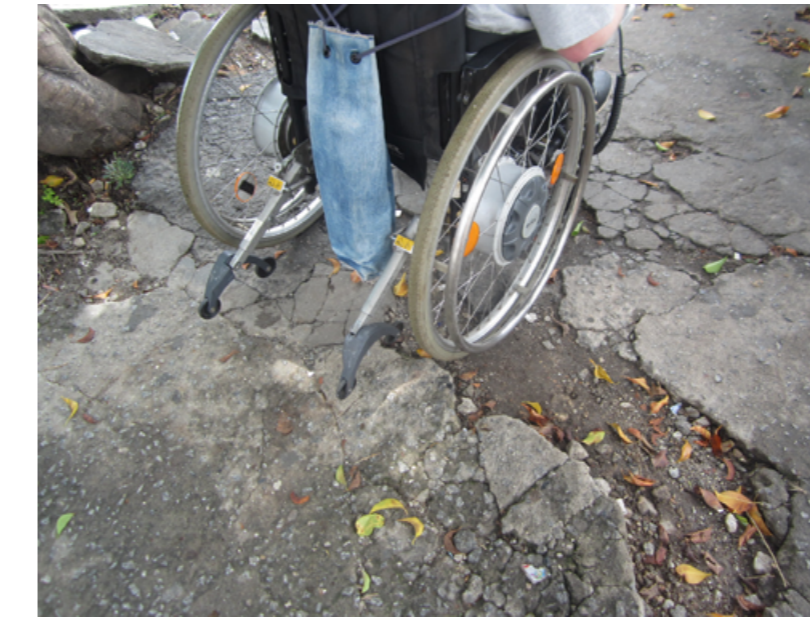
de rodas para acessar ao museu pela estação Bresser-Moooca. A Figura 20 exemplifica o estado de conservação das calçadas para acessar o Museu da Imigração. A dificuldade de circular nas calçadas pode levar, não só o usuário de cadeira de rodas, mas também pessoas sem deficiência física a optarem por se deslocar pelo leito carroçável, como é visto na Figura 21.

Da esquerda pra direita. Figuras 20 e 21. Fotografias da visita. Fonte: autoria própria, São Paulo, janeiro de 2018.

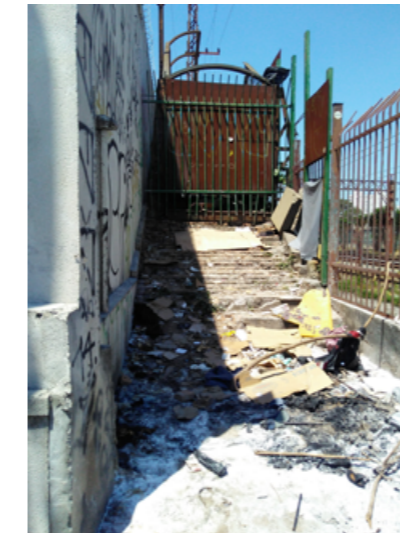
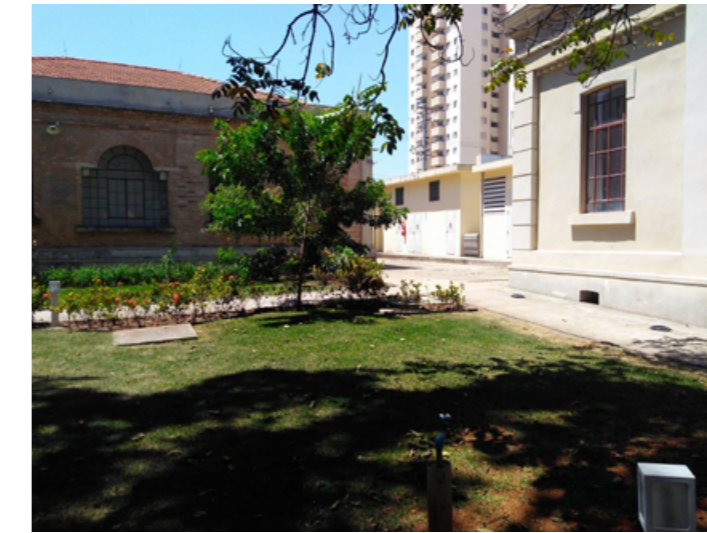
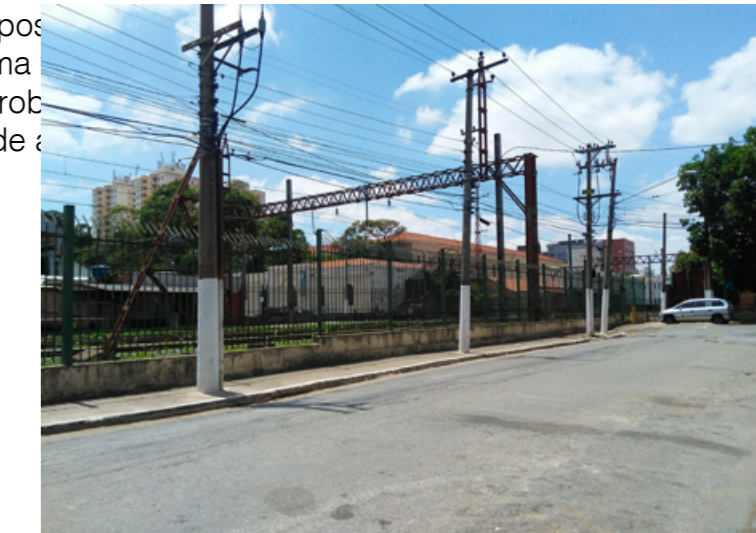
Da esquerda para direita. Figuras 25, 26 e 27. Fotografias da visita. Fonte: autoria própria, São Paulo, janeiro de 2018.

As visitas foram acompanhadas por mais uma visitante, além da pesquisadora: 1) mulher, 63 anos, engenheira aposentada; não apresenta deficiência física. Durante as visitas foi constatada a situação em que se encontra o acesso da antiga passarela metálica que conectava o Brás à Mooca (Figura 25). Foi averiguado que o acesso à fachada do museu por uma viatura do corpo de bombeiros é dificultado ou até mesmo impossibilitado, devido à disposição e dimensão das entradas e vegetação presente no jardim. A entrada permite a passagem de uma ambulância, no entanto não permite a de um caminhão de bombeiros (Figura 26). Também foi realizado o percurso entre a estação Brás, mais próxima do Museu, até onde estaria a passarela. O percurso mostrou-se mais vantajoso em comparação

ao realizado atualmente pelos visitantes que acessam o museu pelo metrô (Estação Bresser-Mooca), no entanto a rua de acesso (Rua Domingos Paiva) apresenta baixo fluxo de pessoas, causando uma sensação de abandono (Figura 27).
