**Análise de falha em eixo de saída de aço SAE 4340 da caixa de redução do  
Baja de competição da Equipe Poli**

**Monografia apresentada à Escola  
Politécnica da Universidade de São Paulo  
para obtenção do Título de Engenheiro.**

**Departamento de Engenharia Metalúrgica e  
de Materiais.**

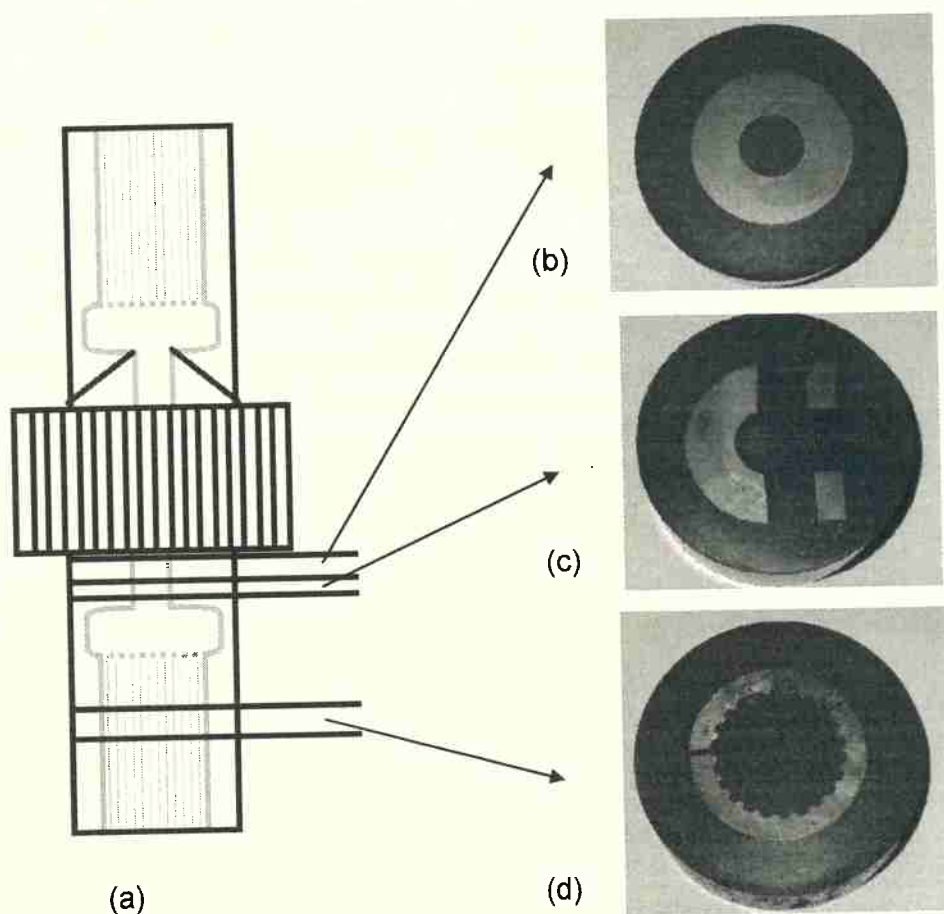
Figura 9 – Preparação das amostras para análises em microscopia óptica e dureza. (a) Regiões de corte no equipamento ISOMET; (b) Amostra 3: corte transversal; (c) Amostra 2: corte transversal e longitudinal; (d) Amostra 1: corte transversal.

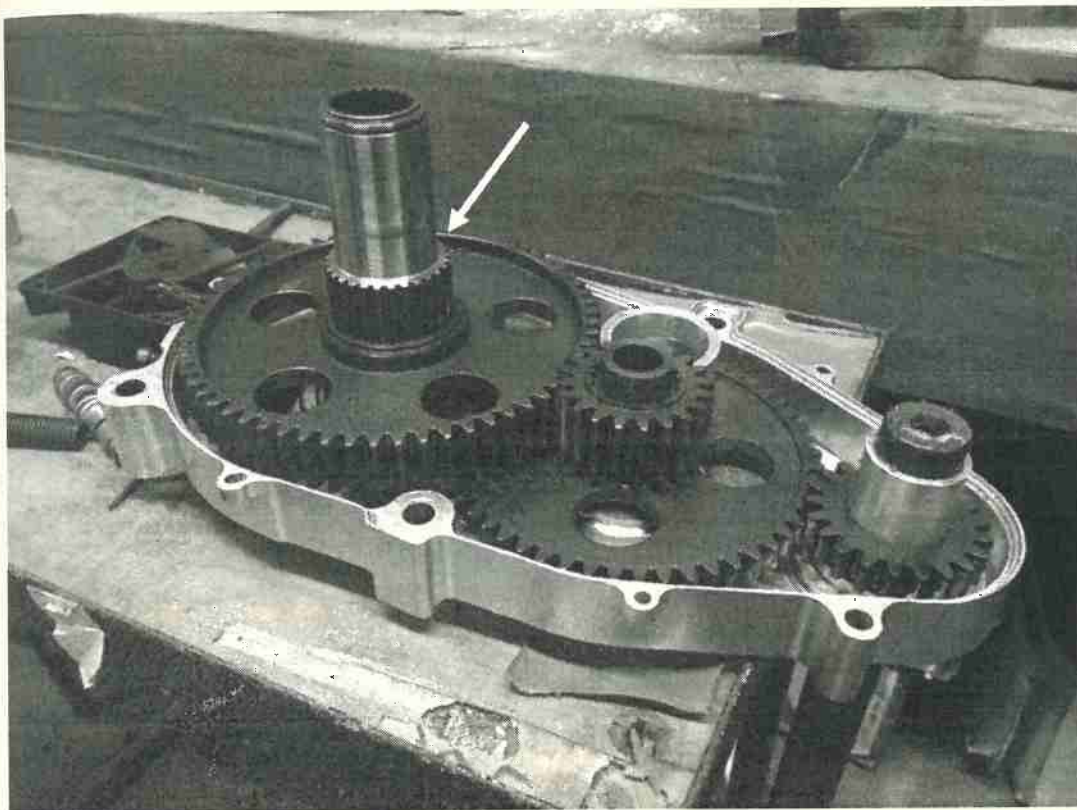
O eixo estudado é montado na caixa de redução conforme a Figura 10, ligando-se à engrenagem por meio de estrias. Na imagem o eixo aparece removido da engrenagem, porém sobreposto à posição em que estava instalado. Em cada saída do eixo, é montado um rolamento por interferência, que serve como mancal para montagem na carcaça de alumínio. Não foram detectadas trincas, amassamentos, perfurações ou outras avarias na carcaça. Na peça recebida não há presença de deformações plásticas por ferramenta.

Figura 10 – Montagem do eixo na caixa de redução, mostrando a posição da peça fraturada (vide seta).

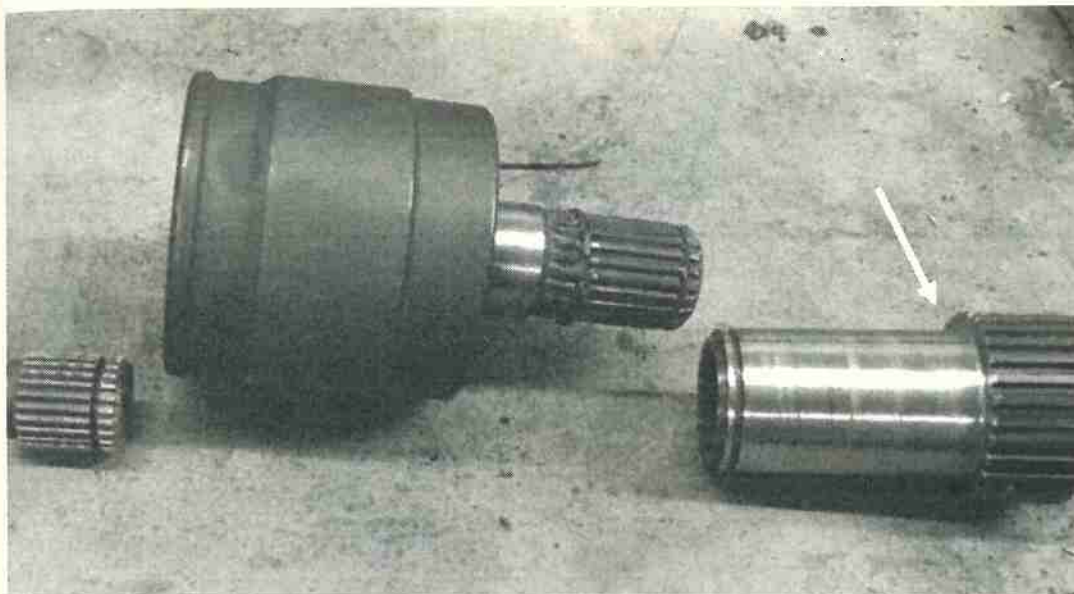
**Figura 11 – Sequência de montagem das peças que compõem a transmissão. O eixo de saída da caixa de redução (à direita) conecta-se à junta homocinética (centro). A terceira peça, da direita para a esquerda, é a ponta do semieixo – componente interno da junta homocinética. Superfície de fratura não é mostrada na fotografia, mas ocorreu no componente apontado pela seta.**

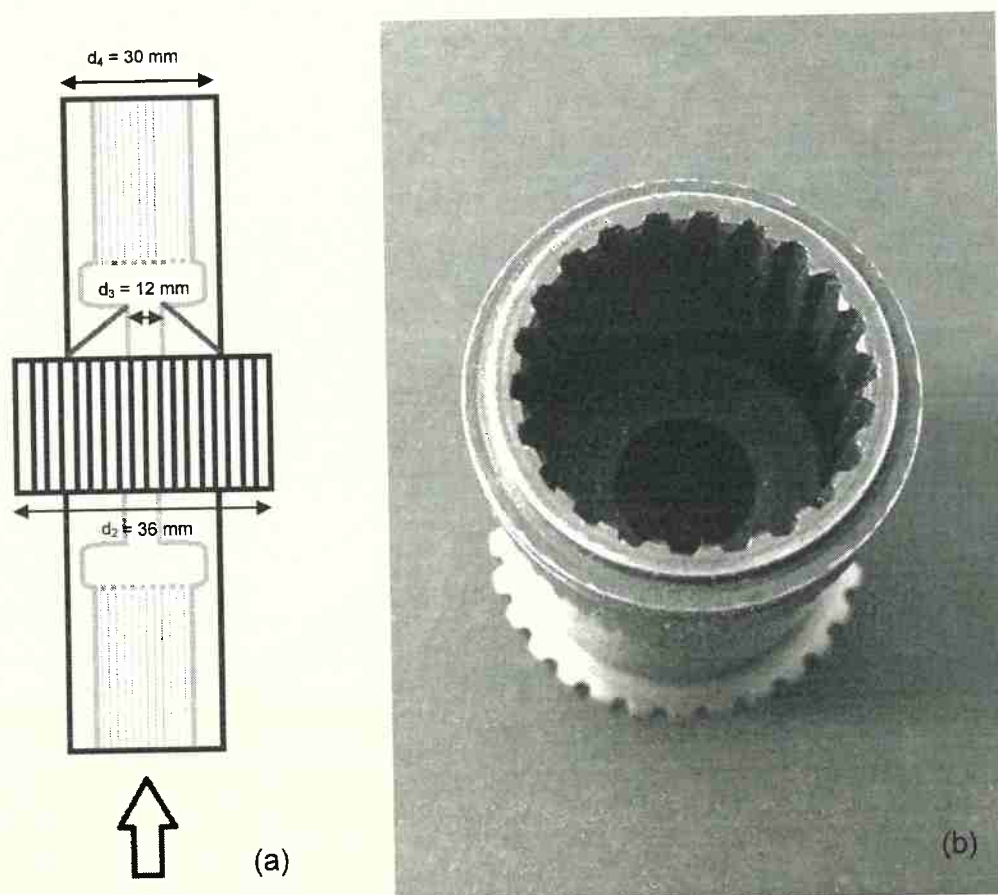
parte interna do eixo possui ranhuras para encaixe da ponta da junta homocinética (Figura 15b).

Figura 15 – Geometria interna do eixo. Devemos considerar que essa peça era simétrica, portanto a região 1 e sua continuação possuíam as mesmas características da extremidade apresentada. A seta em (a) indica a região observada em (b).

A presença de “dentes” na parte interna do eixo também deve ser analisada com cuidado, uma vez que as indentações tornam-se concentradores de tensão, especialmente na região da raiz dos dentes, e a análise cuidadosa das estrias revelou grande quantidade de imperfeições, como cantos vivos, ressaltos e heterogeneidade na geometria de dentes adjacentes, devido aos defeitos durante o processo de usinagem.

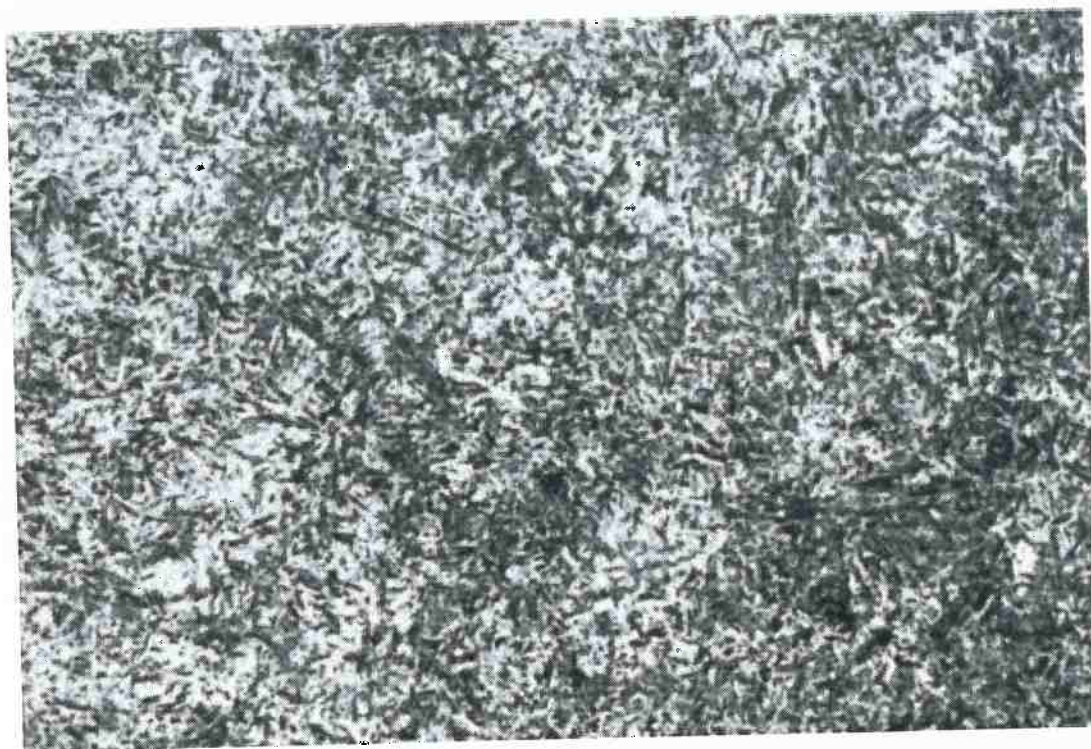
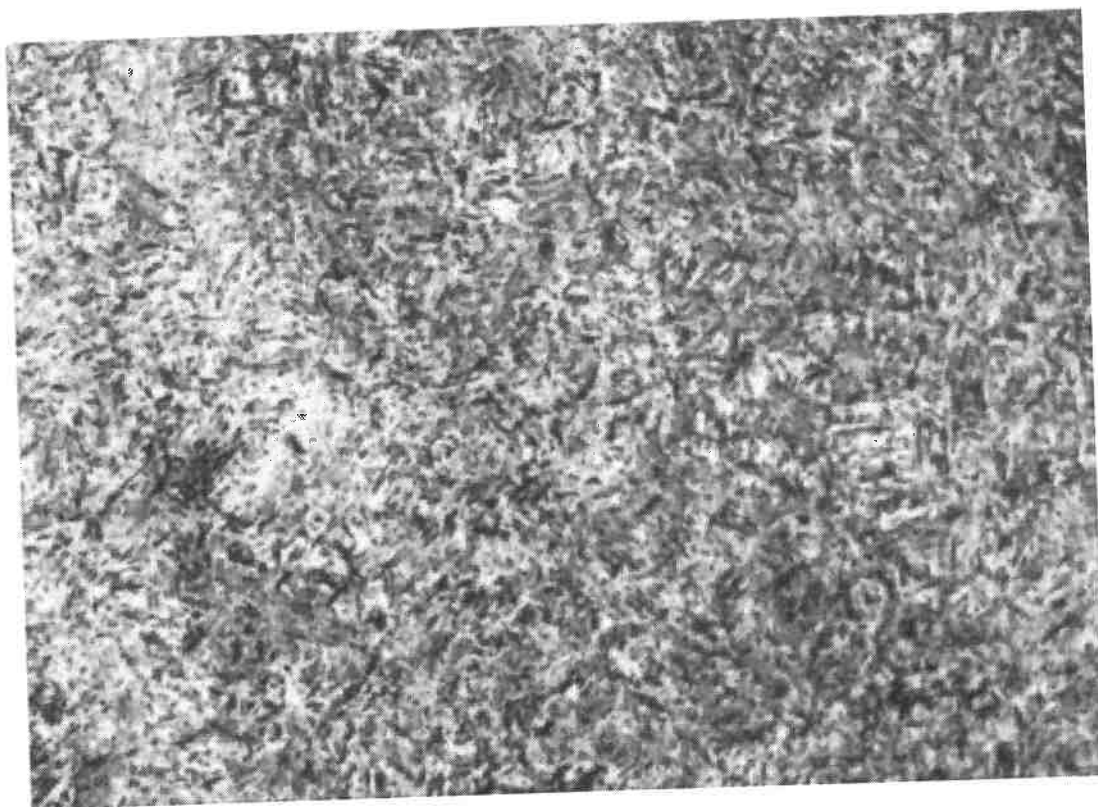
A análise microestrutural foi realizada nas amostras 1 (Figura 9d), 2 (Figura 9c) e 3 (Figura 9b), de modo a avaliar a microestrutura em diferentes regiões e complexidade de geometria. Observou-se homogeneidade na microestrutura nas três amostras analisadas. Por representatividade, destaca-se a análise realizada na amostra 2 (Figura 23), onde observa-se que há homogeneidade na microestrutura do eixo na seção transversal (Figura 23a) e longitudinal (Figura 23b). Em ambas as figuras pode-se observar a microestrutura típica de martensita revenida.

**Figura 23 – Caracterização microestrutural do eixo fraturado; (a) Região de meia espessura do eixo, seção transversal; (b) Seção longitudinal do eixo. Microestrutura de martensita revenida homogênea ao longo da espessura na peça. MO, 200x ataque: Nital.**

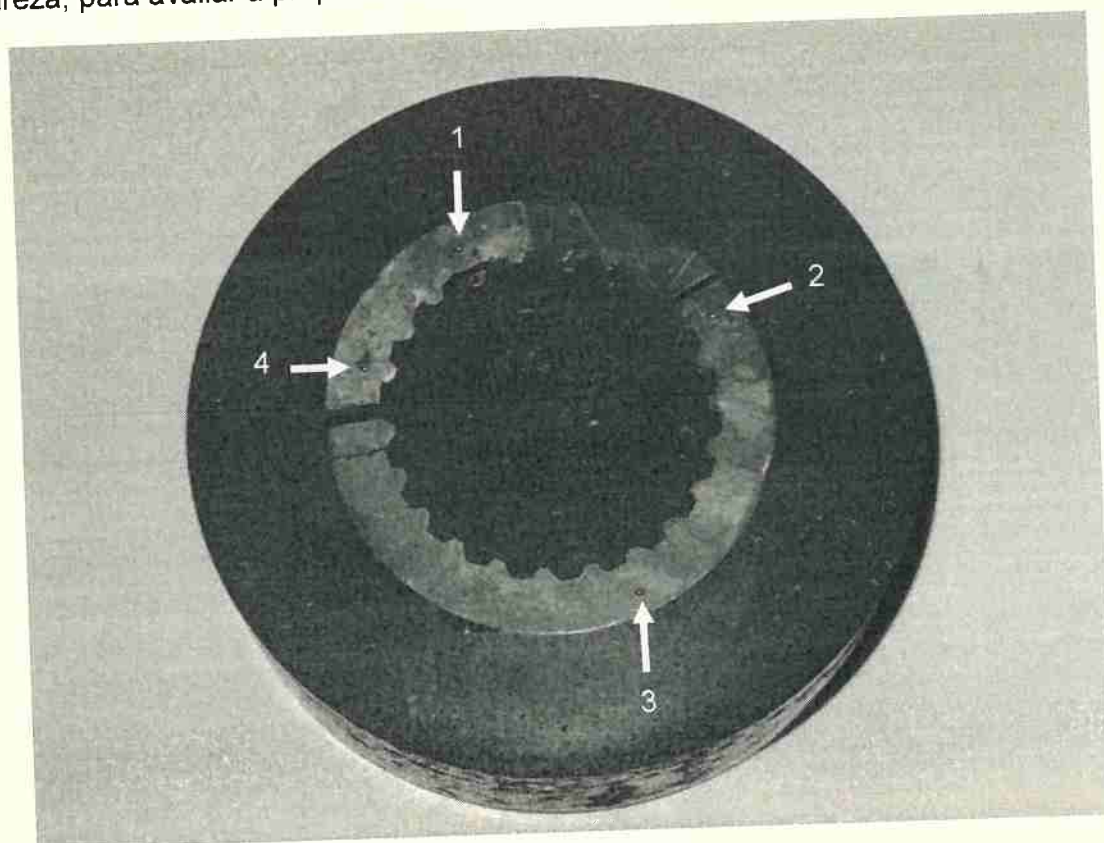
Figura 24 – Amostra 1: os pontos utilizados para medição da dureza estão indicados pelas 4 seta.

Na amostra 1, os pontos para a medição foram na região intermediária em relação às superfícies interna e externa, a fim de avaliar se há alguma discrepância no valor da dureza nas regiões próximas da trinca e distante delas. Os valores encontrados estão mostrados na tabela a seguir:

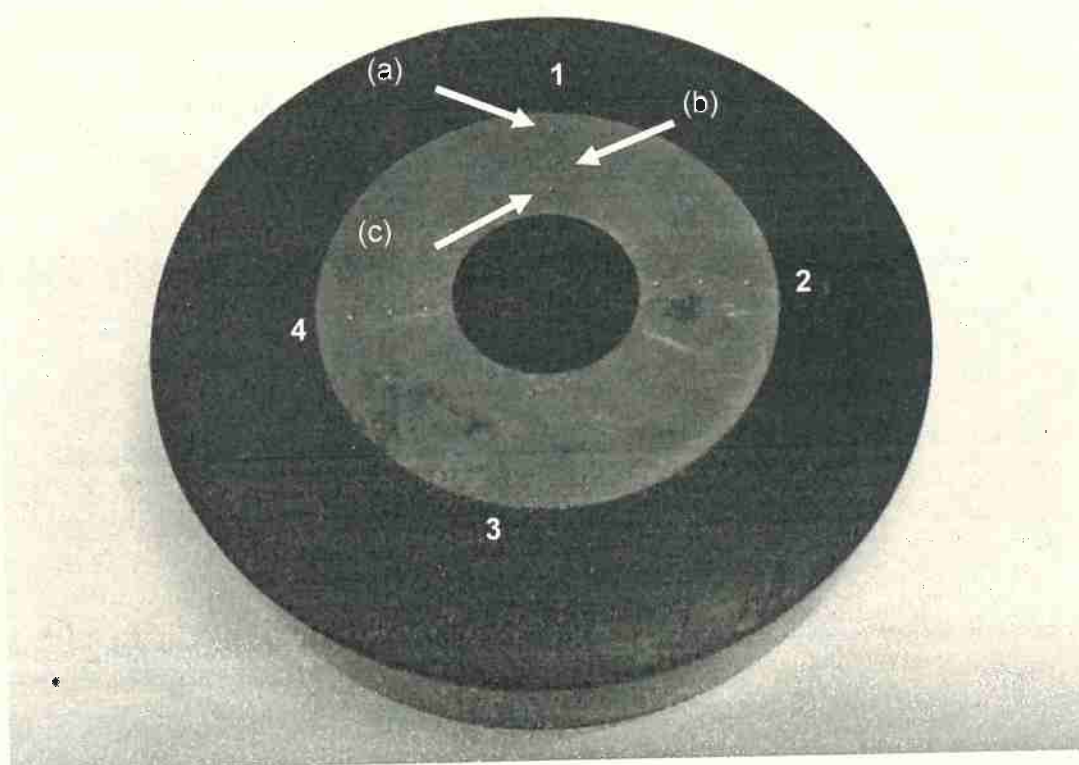
Na amostra 3 foram escolhidas três posições na direção radial (a), (b) e (c) para medir a dureza na região próxima da superfície externa (a), intermediária (b) e próxima da superfície externa (c). O ensaio foi repetido 4 vezes a cada 90 graus.

Figura 25 – Amostra 3 os pontos utilizados para a medição estão indicados pelas setas

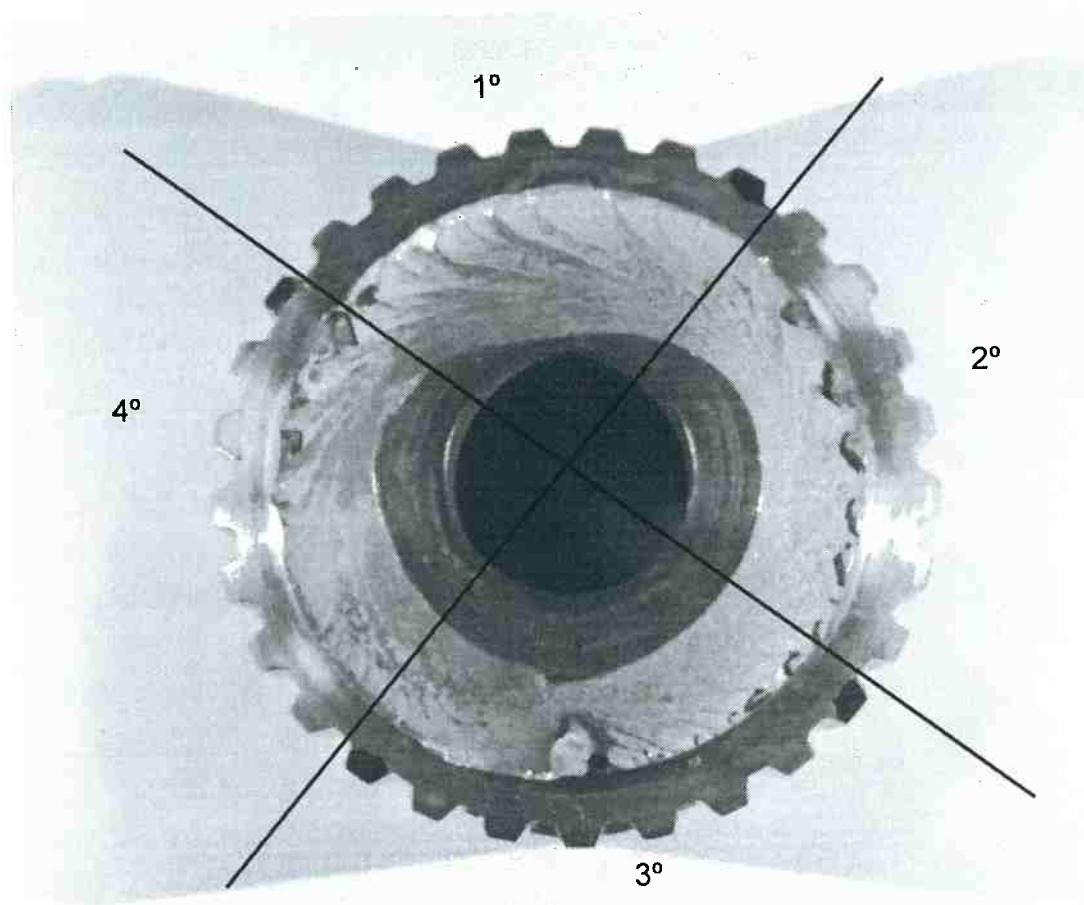
A superfície de fratura foi analisada em 4 quadrantes (vide Figura 26). De cada quadrante, escolheram-se duas regiões distintas – próxima às superfícies externa e interna do eixo – para determinar a morfologia da topografia de fratura ao longo de toda a superfície.

Figura 26 – Quadrantes da superfície analisada em MEV

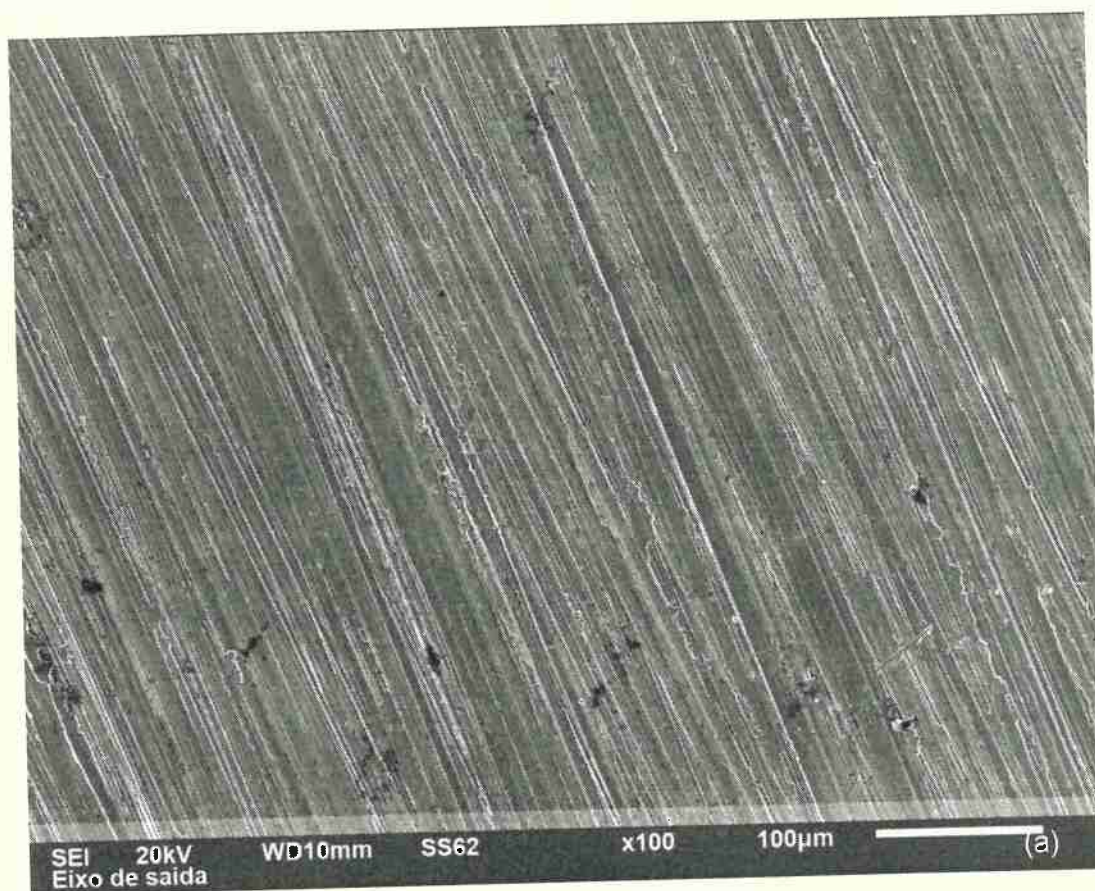
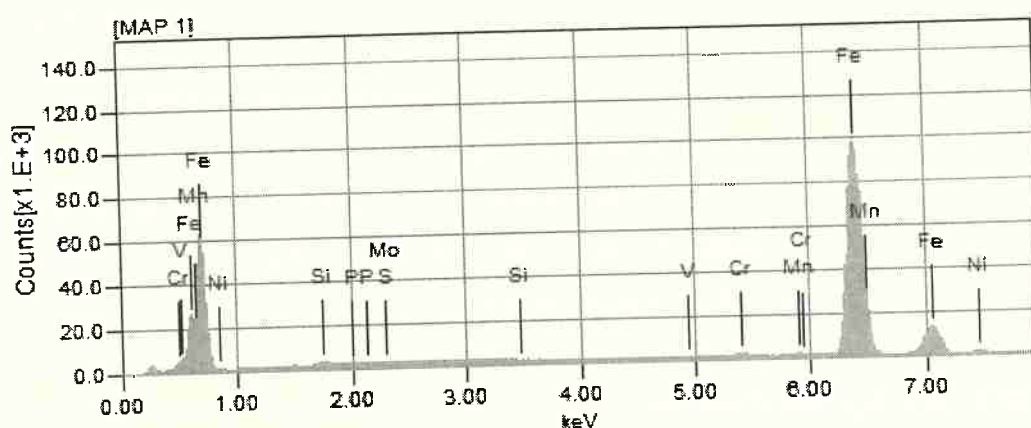
A microanálise química do material foi realizada no Laboratório de Fenômenos de Superfície (LFS) no Departamento de engenharia mecânica da Poli-USP, no microscópio eletrônico de varredura modelo JSM 6010LA da fabricante JEOL, através da microanálise química EDS sobre a superfície mostrada na Figura 30a

Figura 30 – (a) Fotografia da região analisada; (b) Mapa de picos obtidos pela microanálise química por EDS. Modo área, tensão de 20,0 keV com tempo total de análise de 396 s.

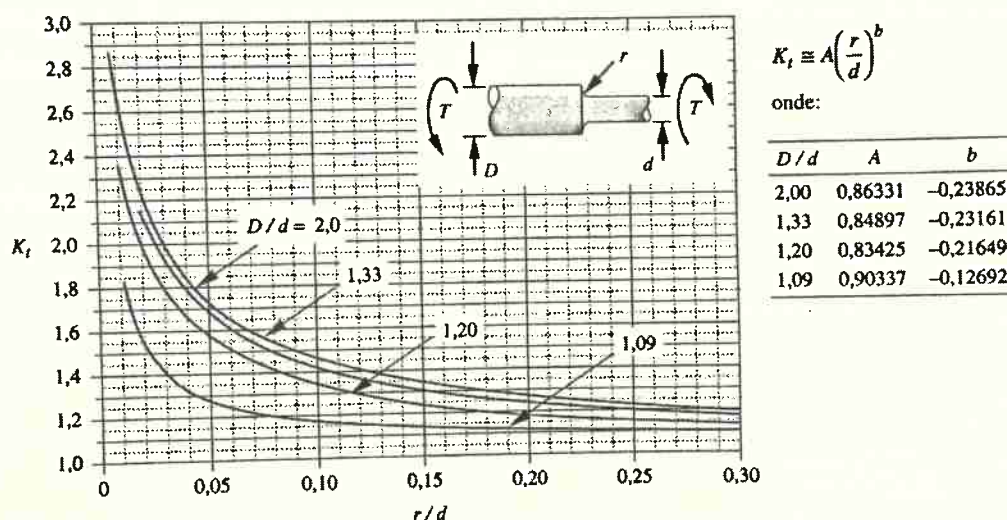
Usando a equação 17 mostra-se que a tensão da superfície externa é 2,5 vezes maior que a da superfície interna. Na região do sobressalto central, notou-se que há um canto vivo na região de mudança de diâmetros (Figura 21a) que se torna um relevante ponto de concentração de tensão. A Figura 31 mostra um gráfico do fator geométrico de concentração de tensão  $K_t$  para um eixo com rebaixo arredondado em torção.

Figura 31 – Fator geométrico de concentração de tensão  $K_t$  para um eixo com um rebordo arredondado em torção (10).

Para os diâmetros medidos no eixo ( $D = 36\text{mm}$ ;  $d = 30\text{ mm}$ ) temos  $\frac{D}{d} = 1,2$ , portanto os parâmetros  $A$  e  $b$  são:  $A = 0,83425$  e  $b = -0,21649$ . Para o raio de concordância de aproximadamente  $1\text{ mm}$ :  $K_t = 0,83425 \frac{1}{30}^{-0,21649} = 1,742$ . Esse fator deve ser levado em consideração no projeto do componente, uma vez que ele será utilizado para calcular o torque máximo que poderá ser aplicado para o raio de concordância utilizado.

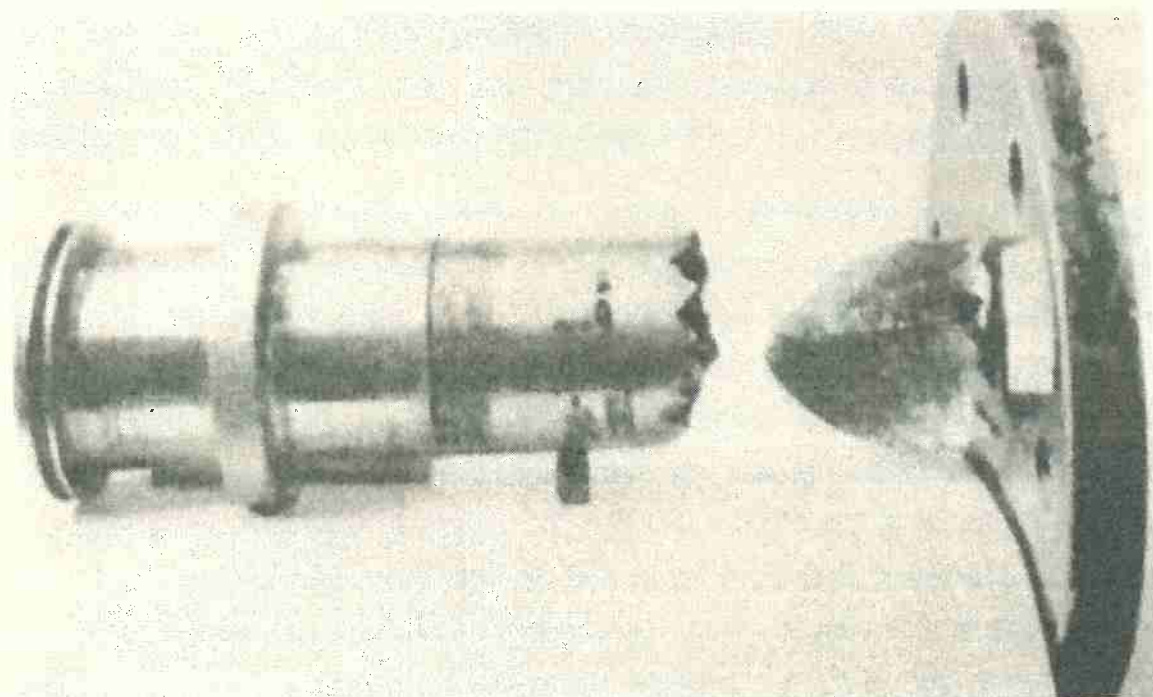
Os defeitos de usinagem sobre a superfície do eixo, que podem ser observados na análise macroscópica, próxima à região do raio de concordância, pode ter sido um fator contribuinte para a nucleação de trincas na superfície do eixo, que deram origem às trincas radiais, com aspecto de dentes de serra observadas. A superfície de fratura observada é compatível com a encontrada por Brooks (23) (Figura 33). Segundo o autor, a fratura ocorreu por torção e havia presença de trincas na superfície externa, que causaram o aparecimento das trincas em forma de dente de serra. Observa-se que a superfície de fratura ocorre em um ângulo próximo a 45°.

**Figura 33 – Fratura por sobrecarga em eixo carregado por torção, com presença de morfologia de dente de serra junto à superfície externa do eixo (23), similar à observada no presente trabalho (Figura 17b).**
