Análise de falha de parafuso de fixação de costado de
tanque de armazenamento de água ($V = 25.000 \text{ m}^3$)

Trabalho de Formatura apresentado
à Escola Politécnica da
Universidade de São Paulo

Departamento de Engenharia
Metalúrgica e de Materiais da
Escola Politécnica da USP

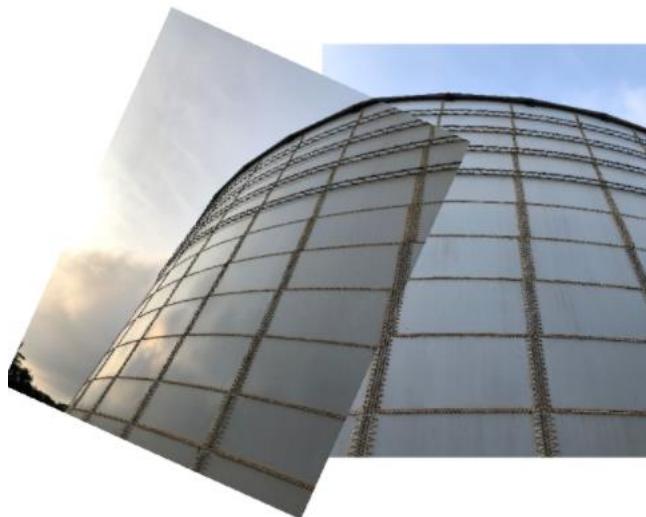
Figura 2 - Tanque de armazenamento de água V=25000 m³ [acervo pessoal do professor André Paulo Tschiptschin]

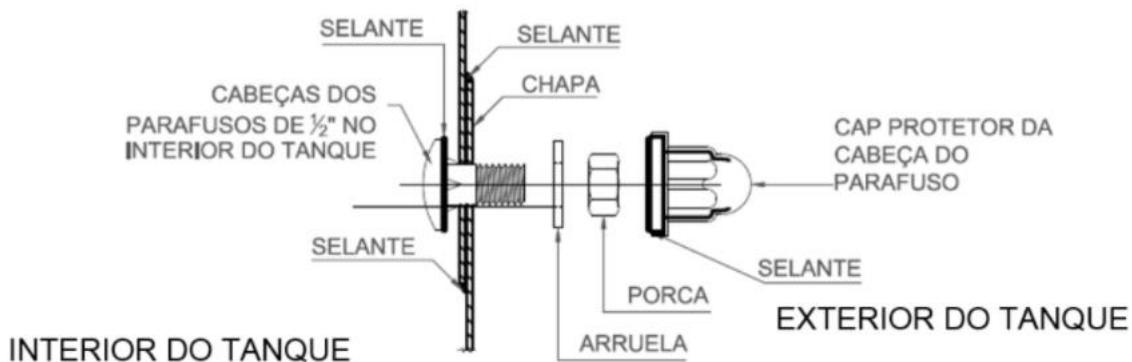
Figura 3 - Detalhe da instalação dos parafusos de fixação das chapas do costado [acervo pessoal do professor André Paulo Tschiptschin]

Foi usado um selante elástico universal (SIKAFLEX) com o objetivo de evitar vazamento de água pelos furos por onde passam os parafusos de união das chapas e também para evitar contato da água com o parafuso e subsequente corrosão. O selante é um monocomponente à base de Polímero Terminado em Silano (STP), que cura ao entrar em contato com a umidade da atmosfera, formando um elastômero durável.

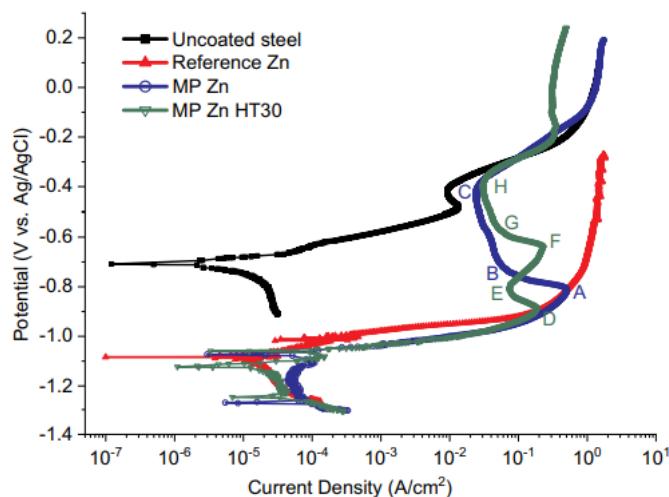
Figura 27 - curvas de polarização de aço sem revestimento, zinco de referência, aço galvanizado sem tratamento térmico e aço galvanizado com tratamento térmico em solução de NaCl 5%wt [5]

Pode-se concluir dos resultados que o aço galvanizado sem tratamento térmico exibiu uma resistência à corrosão maior que o zinco de referência, já que o comportamento de corrosão do aço galvanizado apresentou características de passivação, enquanto o zinco de referência continuou se dissolvendo durante o processo de corrosão. O aço galvanizado com tratamento térmico exibiu a melhor resistência à corrosão dentre todos os corpos de prova, o que foi evidenciado pelo menor valor da densidade da corrente anódica crítica durante a dissolução da camada externa de zinco.

densidade de corrente crítica. Assim, o aço galvanizado com tratamento térmico, que possua uma menor densidade de corrente crítica ($0,186 \text{ A/cm}^2$) que o aço galvanizado sem tratamento térmico ($0,5 \text{ A/cm}^2$), o que significa que o primeiro possui uma maior tendência a formar uma camada passiva. Embora a primeira camada passiva tenha sido quebrada dentro de um pequena variação de potencial, a camada intemetalica se dissolveu entre -0,8 V e -0,65 V e forneceu uma barreira adicional à corrosão para o substrato de aço.

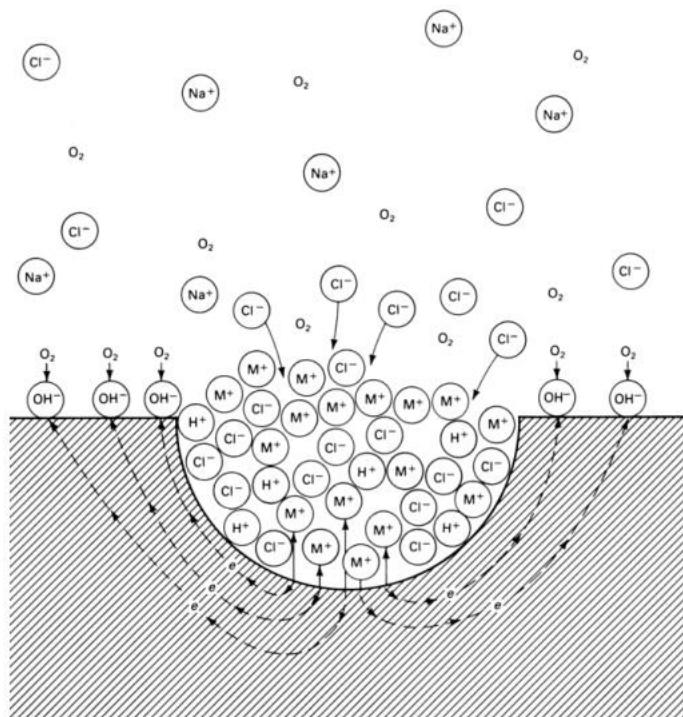
A corrosão por pites é considerada autocatalítica: quando um pite começa a crescer, as condições locais são alteradas de modo que o crescimento do pite é promovido. O local do pite fica com uma alta concentração do reagente catódico, o oxigênio, o que faz com que a reação catódica (eq 1) ocorra majoritariamente na superfície exposta do aço do lado de fora do pite e, logo, as reações dadas nas equações 2 e 3 ocorram dentro do pite, processo ilustrado na Figura 36. Assim, o interior do pite se torna rico em cátion de ferro, Cl^- e se torna acidificado (excesso de H^+), meio que é agressivo aos metais e promove contínua propagação do pite. Esse processo se repete, aumentando cada vez mais o tamanho do pite, e gerando uma solução de H^+ dentro do pite [7].

Figura 36 - desenho esquemático da corrosão por pites [7]

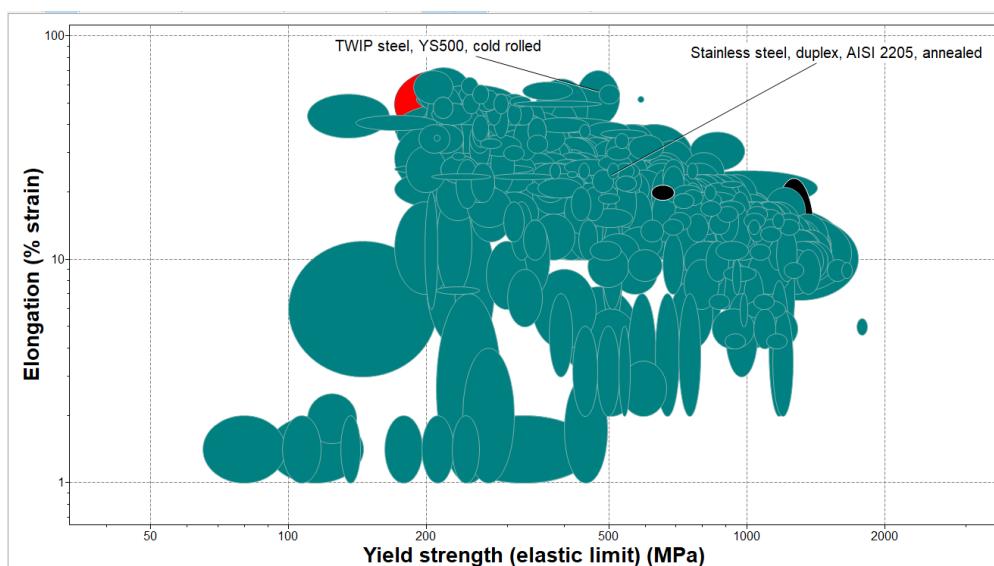
Buscou-se um material com valores altos de limite de escoamento, alongamento e tenacidade à fratura. Para tanto foram feitos dois gráficos: o primeiro de alongamento por limite de escoamento (gráfico 1) e o segundo de tenacidade à fratura por limite de escoamento (gráfico 2). Nos dois gráficos, procurou-se por materiais no canto direito superior, onde o valor das duas propriedades é maior. Nessa região há um alto número de aços martensíticos, que como visto neste trabalho, não são ideiais para a aplicação, e logo foram descartados. Assim, dois diferentes tipos de aço com valores aproximados de limite de escoamento foram selecionados, um com maior alongamento e outro com maior tenacidade à fratura, sendo eles o aço TWIP e o aço inoxidável duplex, respectivamente.

Gráfico 1 - Alongamento por limite de escoamento

O aço TWIP é um aço austenítico [8] com uma alta resistência à CST [9] e, logo, um excelente candidato para aplicação no tanque de armazenamento. Contudo, este aço é um aço de segunda geração e portanto possui uma menor viabilidade devido ao custo elevado e poucos produtores. Em contraponto o aço inoxidável duplex, além de possuir uma excelente resistência à corrosão por pites e à CST [9], é produzido no Brasil pela Villares Metals e pela Aperam de Timóteo, o que o torna muito mais viável para aplicação no tanque de armazenamento, tornando-o, assim, o material mais recomendado.

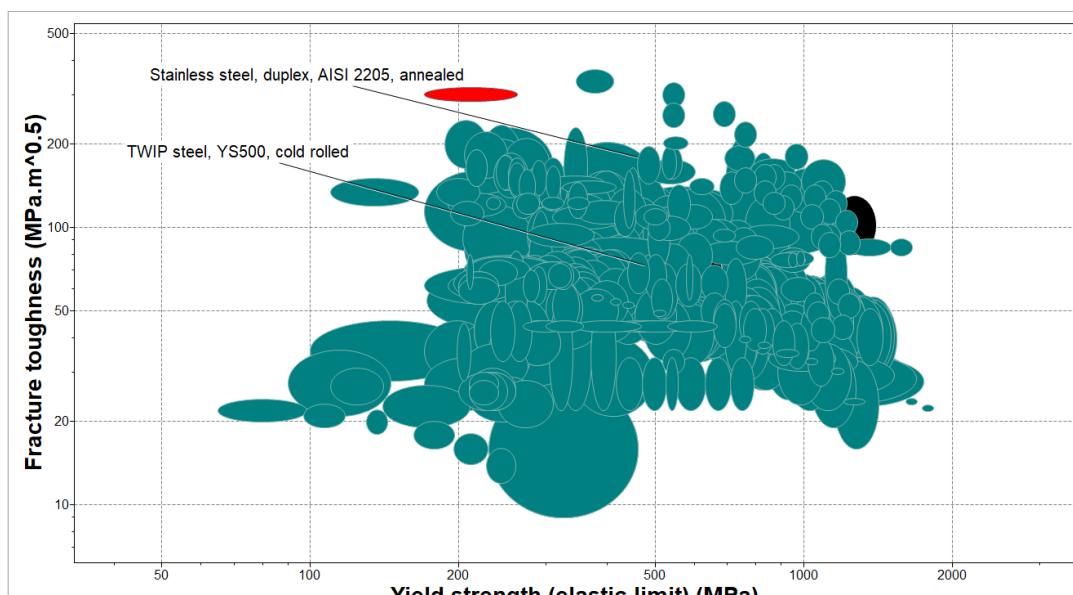
gráfico 2 - Tenacidade à fratura por limite de escoamento
