**AVALIAÇÃO DA CAUSA DO APARECIMENTO DE CORROSÃO
DIFERENCIADA E DO EFEITO DE TRATAMENTOS
TÉRMICOS NO AÇO AISI 420.**

**Trabalho de Formatura
PMT - 594**

**Escola Politécnica da Universidade de São Paulo
Departamento de Engenharia Metalúrgica e de Materiais
São Paulo
1994**

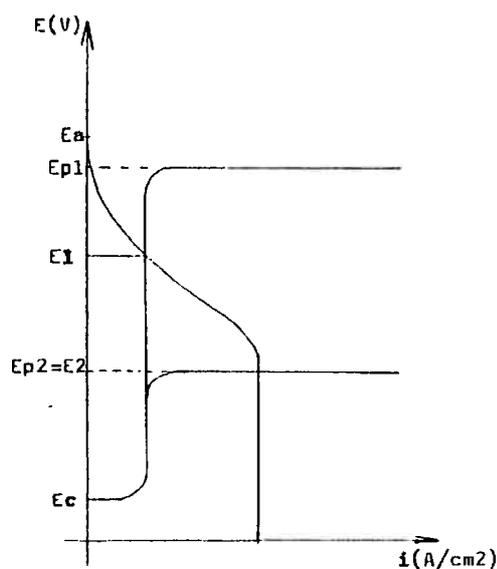
Figura 16 - Representação esquemática das curvas de polarização obtidas experimentalmente.

Assim, a figura 5 sugere que o potencial de corrosão da amostra que apresentou corrosão por pite já se encontra no potencial de pite. Por outro lado, o potencial de pite da amostra que apresentou corrosão circular é provavelmente da ordem de +300 mV (SCE), valor este bem superior ao seu potencial de corrosão. Dessa forma, fica evidente que o material que apresentou corrosão por pite possui uma resistência à corrosão por pite bem inferior à do material que apresentou corrosão circular, o que explicaria a o aparecimento de corrosão por pite somente em uma das lâminas.

As curvas experimentais da figura 5 podem ser explicadas de forma esquemática através da figura 16, na qual E_{p1} e E_1 são, respectivamente, o potencial de pite e o potencial de corrosão da amostra que sofreu corrosão circular, E_{p2} e E_2 são, respectivamente, o potencial de pite e o potencial de corrosão da amostra que sofreu corrosão por pite e E_a e E_c são os potenciais de equilíbrio para a reação anódica e para a reação catódica respectivamente.

Nessa representação não se levou em conta a possível diferença entre os dois materiais quanto ao seu potencial de equilíbrio e o valor da densidade de corrente passiva. No entanto, esses fatores não devem afetar sensivelmente o modelo proposto.
