**ESTABILIDADE DE ENCOSTAS NATURAIS E ESTRUTURAS DE
CONTENÇÃO**

Projeto de Formatura
apresentado à Escola Politécnica da
Universidade de São Paulo, no âmbito
do Curso de Engenharia Civil

São Paulo
2014

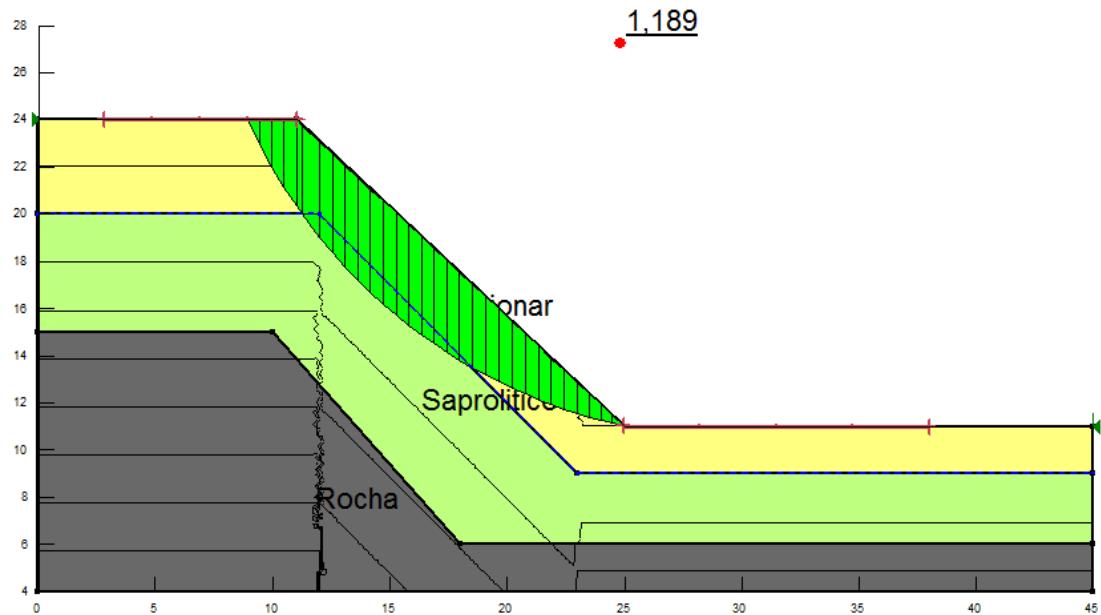
Figura 25 – Elevação da linha piezométrica e variação das dos parâmetros de coesão e peso específico para o solo saprolítico

Da análise dos resultados, podemos concluir que por si só, a variação da linha piezométrica até a o limiar entre os solos não é objeto causadora de variação significativa no fator de segurança. Ocorre sim, uma redução quando implementada diminuição da coesão e o aumento do peso específico da camada de solo situada abaixo da linha freática.

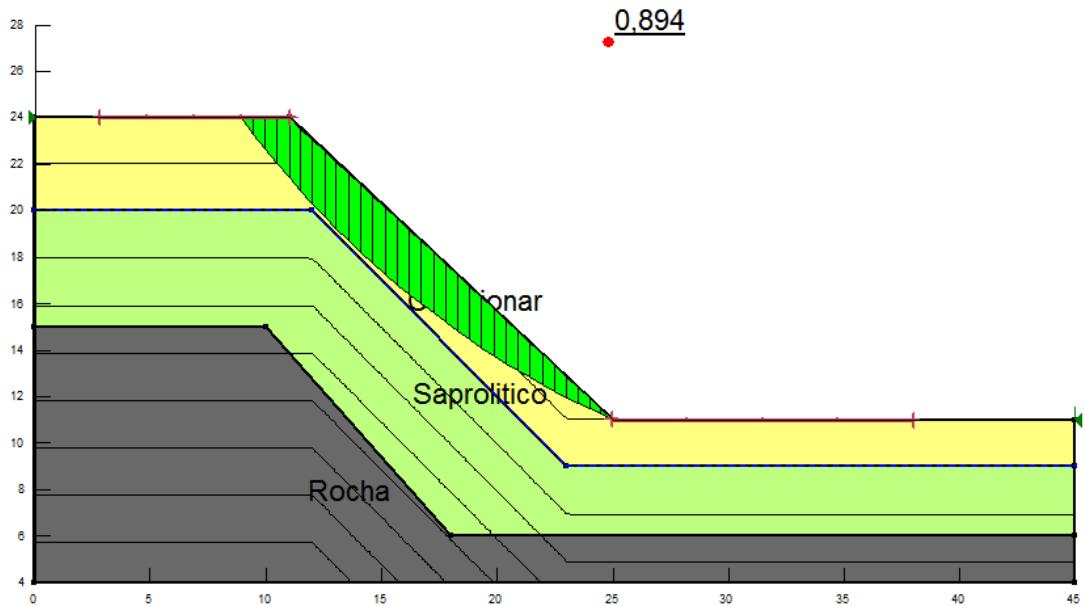
Figura 26 – Superfície crítica devido a elevação da linha piezométrica e variação dos parâmetros de coesão e peso específico para ambos os solos

Verifica-se que o fator de segurança despencou para um valor inferior a 1. O que indica um provável colapso da região e deslizamentos de solo.

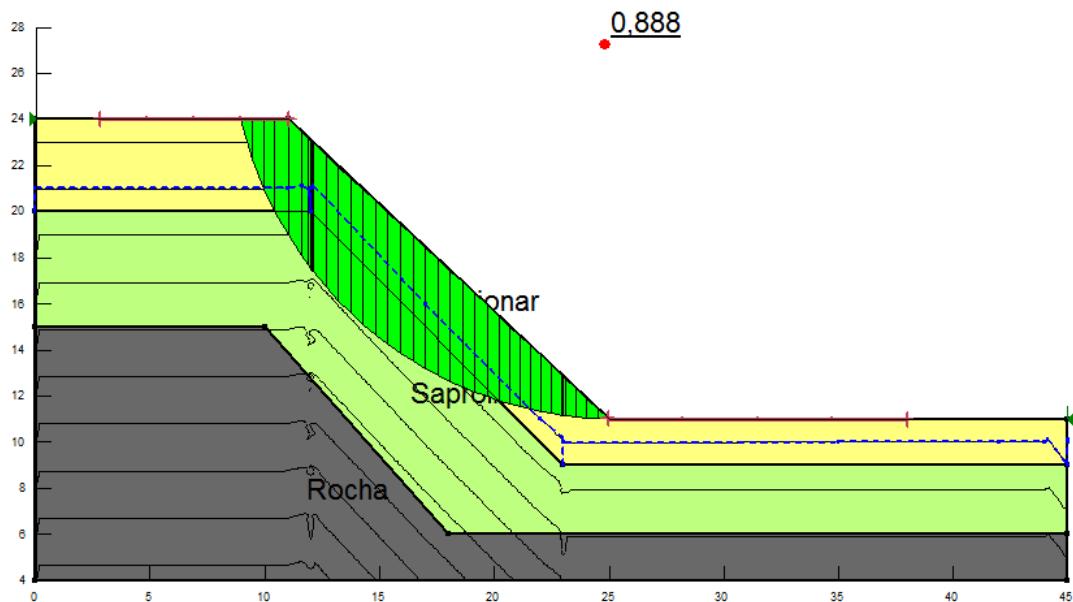
Figura 27 – Elevação da linha piezométrica para o horizonte pertencente ao solo coluvionar

Pela análise pode se verificar que o aumento da pressão neutra pela elevação da linha piezométrica até uma posição mais elevada pode sozinha levar a ruptura do talude uma vez que o fator de segurança novamente foi levado a valores menores que 1.

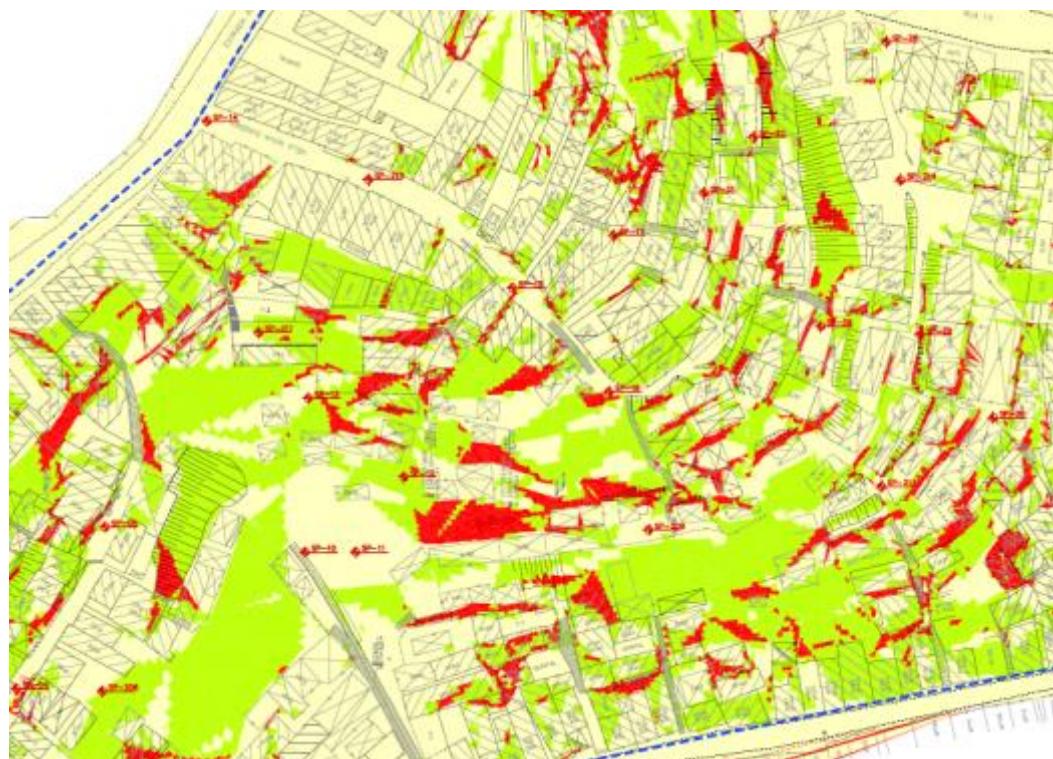
Figura 45 — Mapa de declividade do Morro dos Macacos

A declividade média das encostas é da ordem de 30° a 45°, conforme áreas em verde na figura a seguir. Entretanto, foi observado que as ocupações em local de maior risco se concentravam em terrenos com declividade acima de 45° (em vermelho na imagem). Estas declividades estão associadas a modificações no terreno feitas pelos próprios moradores por meio de cortes para implantação das habitações. Essas áreas são consideradas inadequadas para a implantação de infraestrutura urbana.

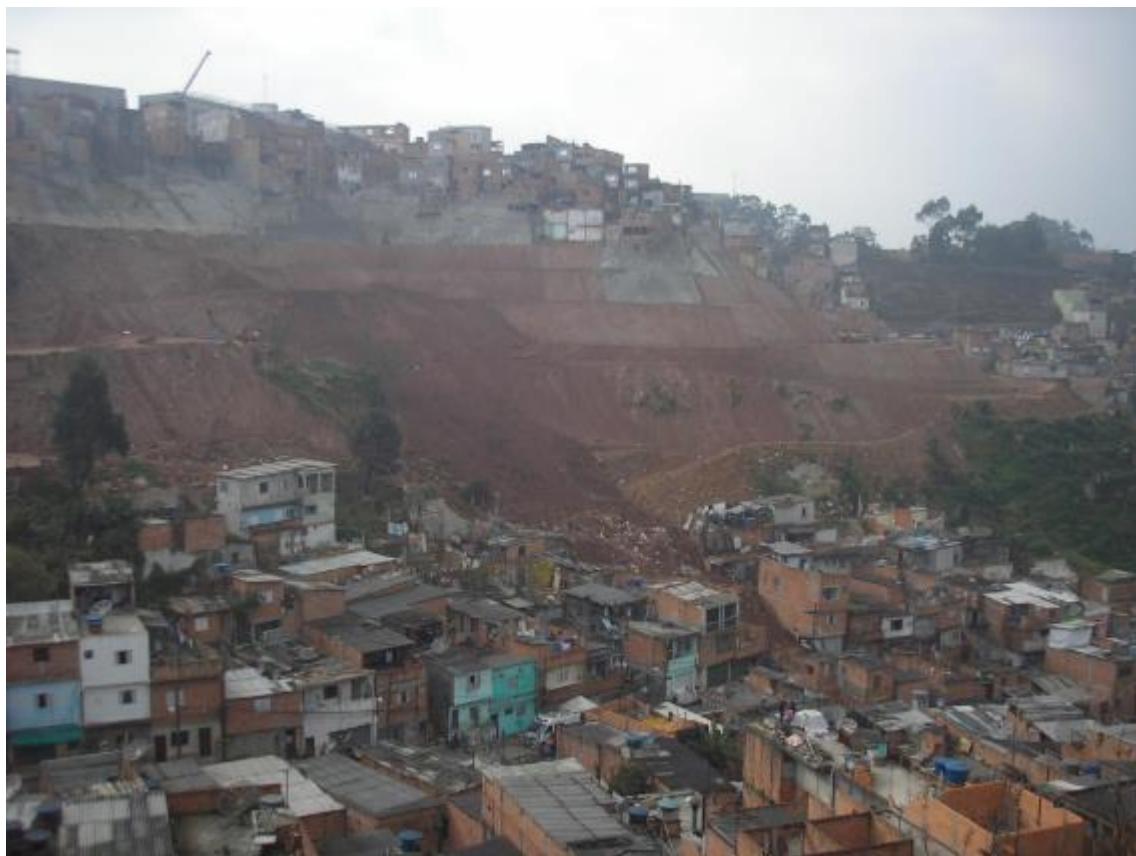
Figura 53 - Ilustra o movimento de camadas não superficiais do solo

A foto ilustra um deslizamento frequente na região do morro dos macacos, mostrando que os movimentos vão além de camadas subsuperficiais, refutando a hipótese da presença de creep.

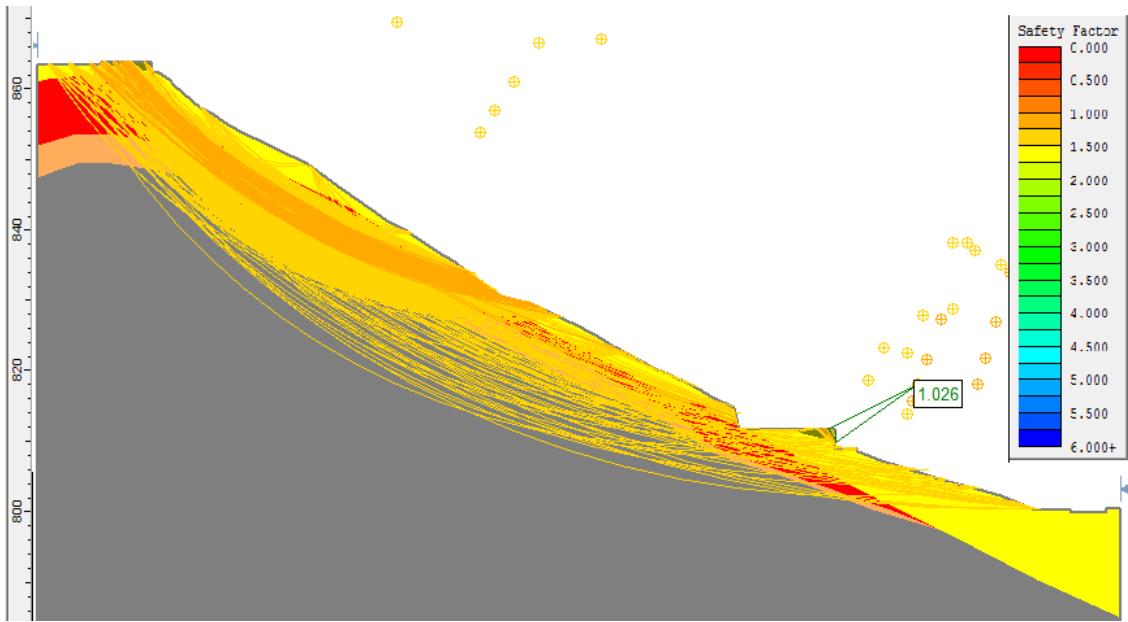
Figura 56 condição natural do terreno na região 3

Nesse sentido, verificamos que em virtude da cobertura do terreno apresentar por toda sua extensão uma camada de solo mais frágil (colúvio), diversos são os pontos que não atingem condições satisfatórias de estabilidade. A partir da imagem pode-se dividir a seção em duas problemáticas distintas. A primeira, detentora no fator crítico, localizada a jusante do desnível, onde ocorre uma zona com inclinação extremamente íngreme, conduzindo o fator de segurança a um número próximo de 1,0. A segunda, remete a região caracterizada pelos semicírculos de cor mais alaranjada, a montante da figura, onde os fatores próximos a um indicam a necessidade de intervenção.

Para intervenção do problema deve ser ponderado que, pela análise da amplitude do semicírculo apresentado na figura para o menor FS, trata-se de um problema pontual e que pela dimensão da encosta que leva ao mesmo, este poderia ser facilmente contornado pela construção de um muro de concreto armado de dimensões relativamente pequenas.

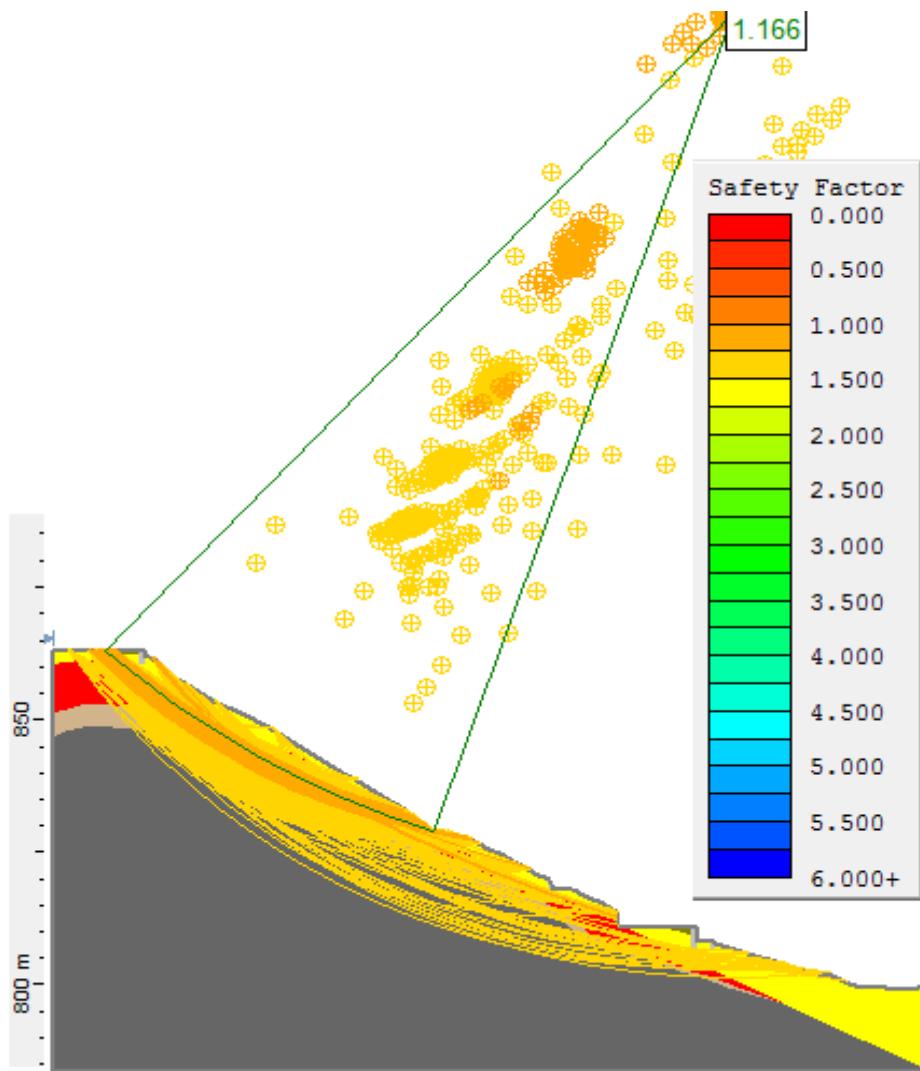
Figura 57 - Seção 03 com inserção de paredes de concreto nos trechos mais íngremes.

Com a nova situação, passa a ficar claro que os menores fatores de segurança são conduzidos pela geometria e parâmetros característicos das camadas superficiais do solo.
