**REABILITAÇÃO DA MORADIA E O MORAR NO CENTRO
OCUPAÇÃO MAUÁ**

Projeto parcial de formatura apresentado à
Escola Politécnica e à Faculdade de
Arquitetura e Urbanismo da Universidade de
São Paulo

Projeto Mauá, 340

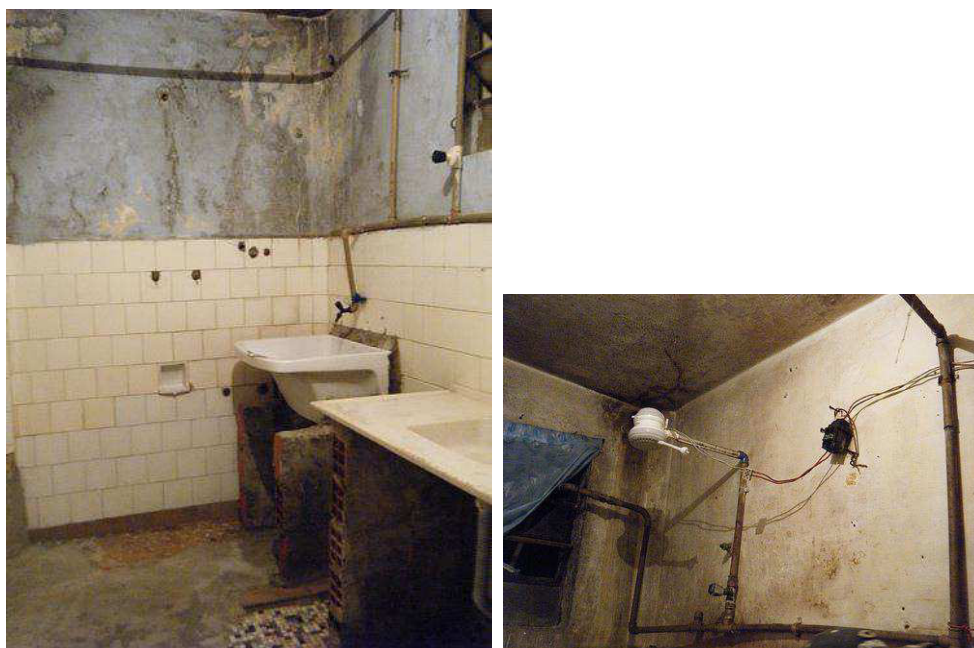
Cada pavimento possui de três a cinco banheiros coletivos funcionais, sendo que alguns andares também possuem lavanderias. Os banheiros, geralmente, possuem um chuveiro e um sanitário cada. Uma parcela relevante dos apartamentos dispõe de um ponto de água instalado internamente para lavagem de roupas, pratos e outros usos mais triviais.

Figura 27: banheiros coletivos do prédio. Fotos tiradas pelo grupo.

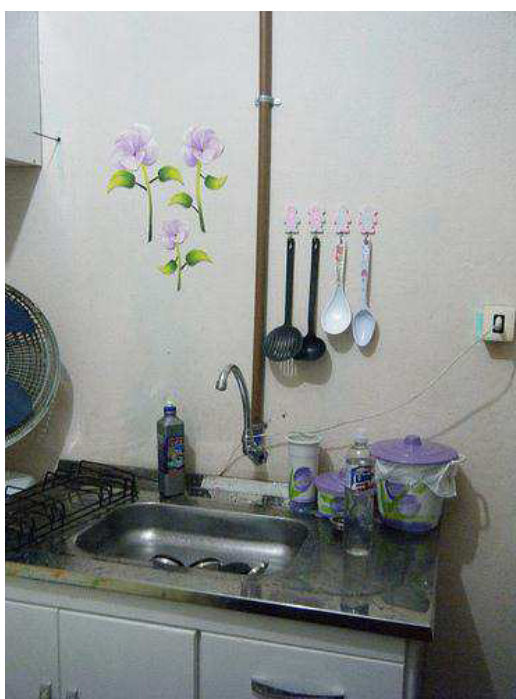
Figura 28: ponto de água dentro de um dos apartamentos. Foto tirada pelo grupo.

A prumada que sai da caixa d'água da cobertura para os pontos também é a antiga, mas nos andares há encanamentos expostos e improvisados que levam a água até dentro dos apartamentos. As tubulações adentram os apartamentos de forma a evitar ao máximo o dano à alvenaria de vedação.

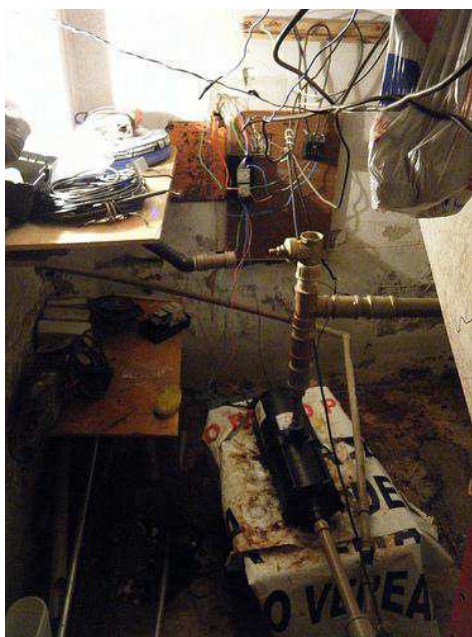
A água chega ao prédio por meio de dois pontos em uma pequena sala no térreo do edifício, seguindo para uma cisterna localizada no mesmo andar, onde é armazenada. O volume é controlado por um sistema de boias. Da cisterna, a água se encaminha para uma bomba localizada em uma sala isolada, à qual o acesso é restrito aos coordenadores de manutenção. A água é bombeada, utilizando a prumada (canal por onde passam os encanamentos) antiga, até uma caixa d'água localizada na cobertura do prédio, de onde segue por gravidade até os banheiros e os pontos individuais localizados em cada andar.

Figura 29: bomba d'água e tubulações de sucção e recalque. Foto tirada pelo grupo.

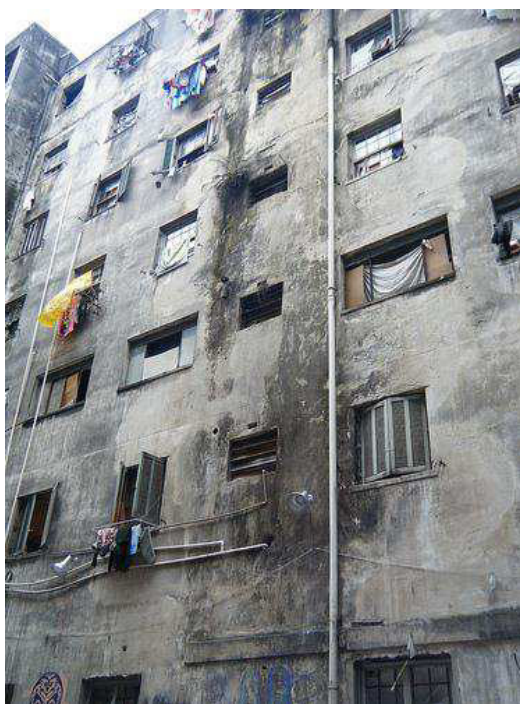
Os esgotos dos banheiros comunitários caminham por dentro da tubulação antiga, enquanto que aqueles provenientes dos pontos individuais descem pelas paredes do pátio interno do prédio. Tanto os esgotos dos banheiros como os dos pontos individuais se encaminham para uma tubulação de maior diâmetro, passando em seguida por uma série de caixas de inspeção e chegando em seguida à rede pública.

Figura 31: visão das paredes do pátio interno, por onde passam os encanamentos dos esgotos. Foto tirada pelo grupo.

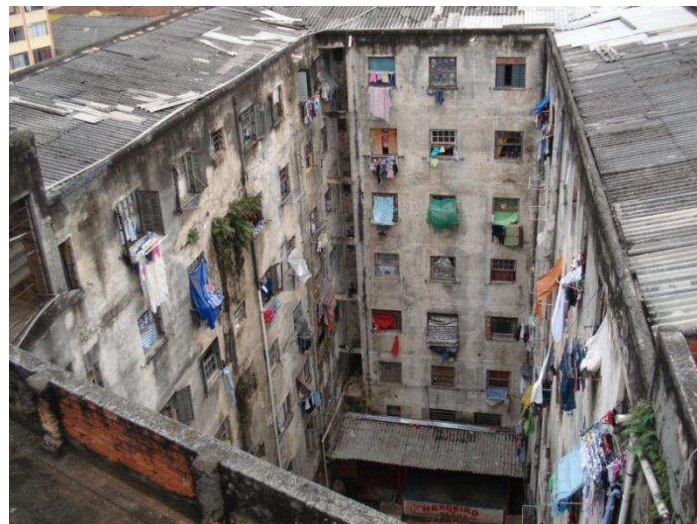
Na cobertura, utiliza-se o sistema antigo de drenagem, composto por calhas e tubulações verticais que descem pelo pátio interno e conectam-se à rede de esgoto. Aparentemente, o sistema funciona bem, visto que não ocorrem alagamentos na cobertura. Já no pátio dos fundos, onde não há estrutura de drenagem adequada, verifica-se a formação de uma espécie de brejo, de aspecto bastante insalubre. O pátio não é pavimentado e nem há estruturas de drenagem de acumulação ou infiltração que possam impedir o acúmulo indesejado de águas pluviais. Não há despejo de esgotos no pátio dos fundos.

Figura 33: vista do telhado do prédio

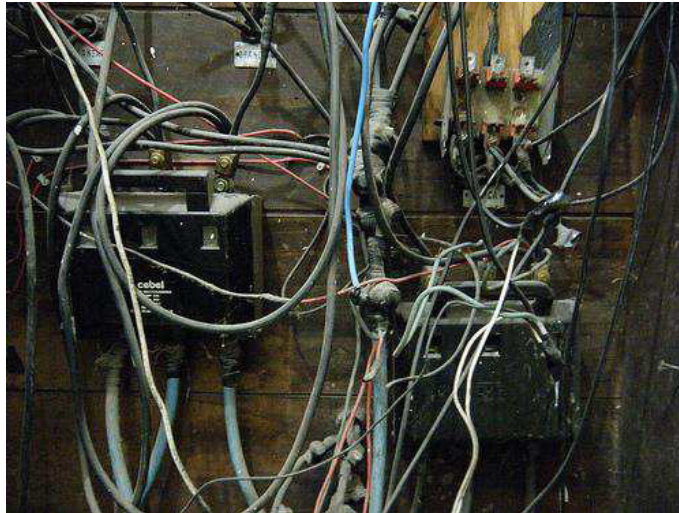
A eletricidade chega ao prédio da rua em um sistema trifásico com fio terra. O antigo quadro geral de luz do prédio ainda é utilizado. A distribuição inicial é desorganizada, o que restringe a manipulação aos coordenadores de manutenção, que são os únicos suficientemente familiarizados com o sistema. O quadro sofreu alterações durante uma intervenção organizada por moradores e integrantes do grupo, que teve como objetivo melhorar as condições de segurança do prédio e também ampliar a experiência de vivência e conhecimento do grupo no prédio. Os detalhes dessa atividade estão no tópico 7.2.

Figura 34: quadro geral de eletricidade

No dia 24/11 ocorreu uma intervenção no quadro de luz, que contou com a presença de eletricitas profissionais, moradores e membros do grupo. A ideia era tornar o quadro mais organizado, distribuir melhor as cargas (por meio de adição de chaves) e mais seguro. O resultado foi bastante satisfatório.

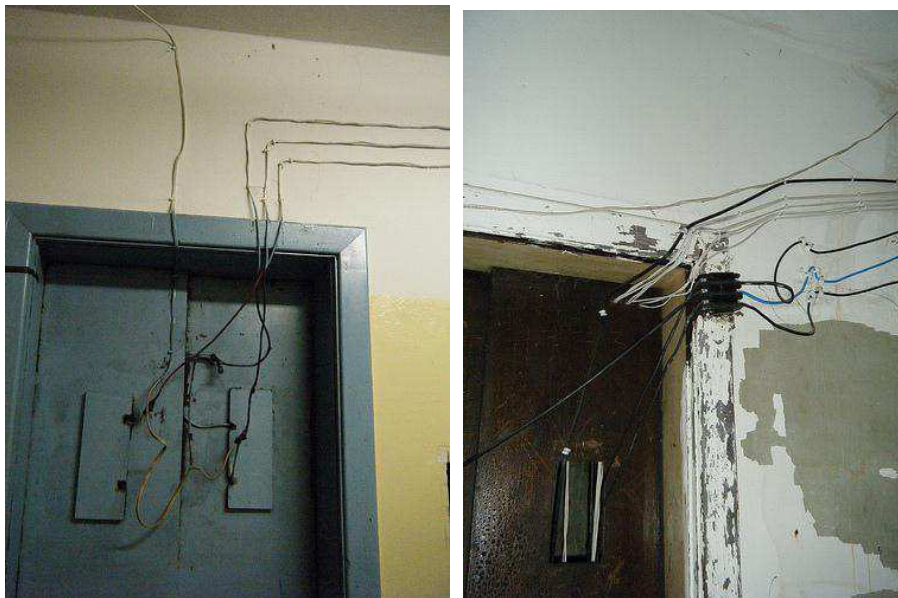
Do quadro geral a energia segue pelo fosso do elevador (que está desativado), de onde sobe para os demais pavimentos. Nos andares, a fiação corre exposta pelas paredes e adentra os cômodos por pequenos orifícios na alvenaria. A bitola é decidida empiricamente pelos indivíduos que desempenham esse serviço e aparentemente não apresenta problemas.

Figura 35: esquema de instalação elétrica pelos fossos dos elevadores. Fotos tiradas pelo grupo.

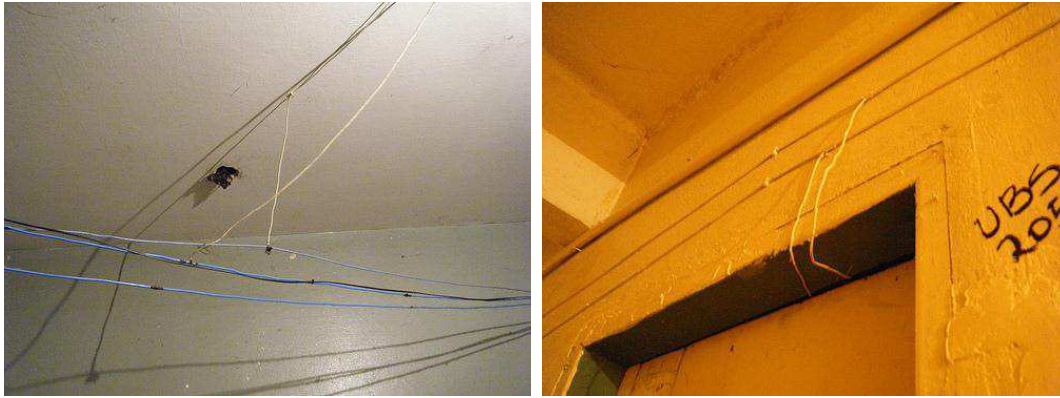
Figura 36: fiação exposta nos corredores e detalhe da conexão com cada apartamento. Fotos tiradas pelo grupo.

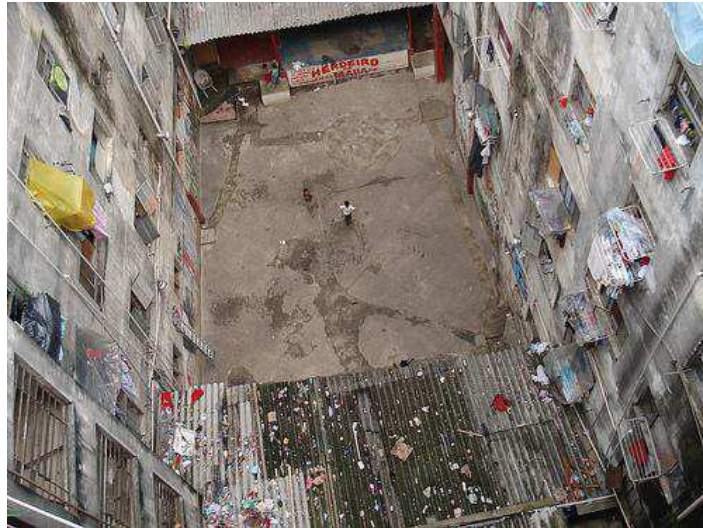
O pátio interno é pavimentado em concreto e apresenta boas condições de conservação. As crianças utilizam-no para brincadeiras e as reuniões maiores da ocupação são realizadas ali.

Figura 44: pátio interno visto da cobertura. Foto tirada pelo grupo.

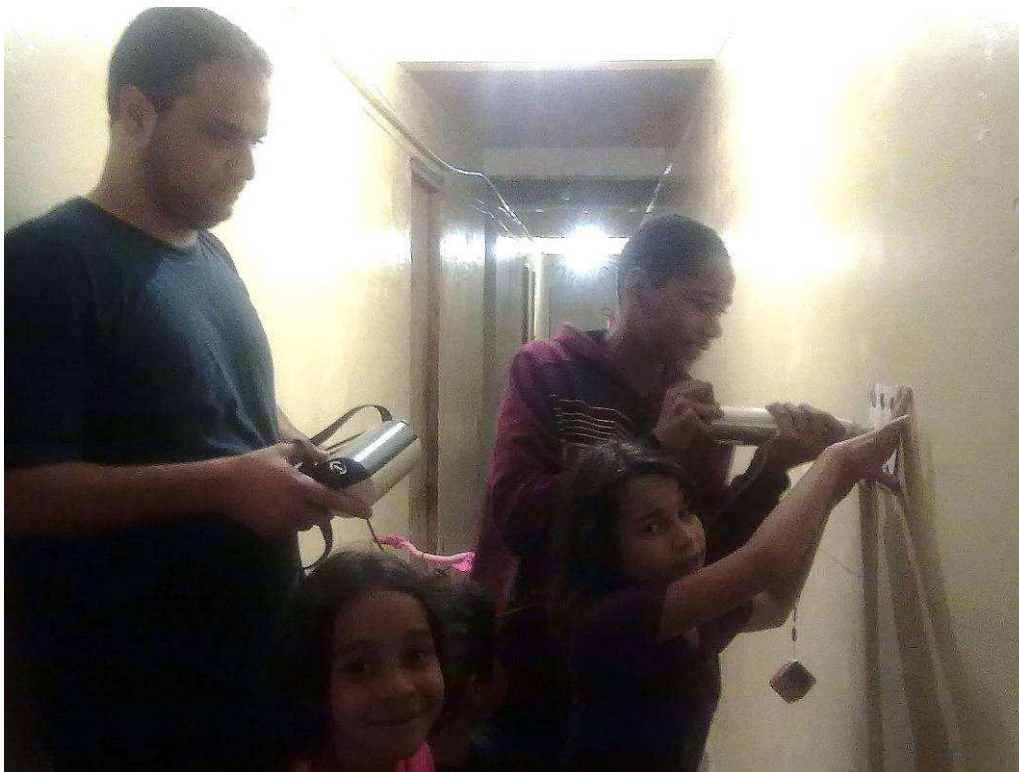
Os resultados obtidos permaneceram entre 15 e 20 MPa. Conforme já comentado, esse é o intervalo dentro do qual as resistências a compressão empregadas em prédios antigos permaneciam. Dessa forma, de acordo com o ensaio realizado, a estrutura do prédio encontra-se segura.

Figura 52: momento da realização dos ensaios esclerométricos com “ajudantes-mirins” da ocupação. Foto tirada pelo grupo

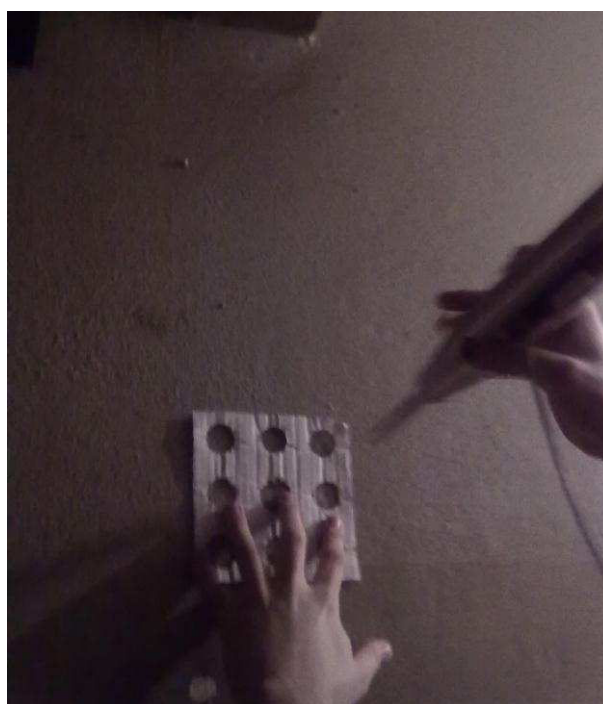
Figura 53: momento da realização dos ensaios esclerométricos. Foto tirada pelo grupo.
