**SISTEMA DE SEGURANÇA CONTRA BLOWOUT EM POÇOS:  
MODIFICAÇÕES NA LEGISLAÇÃO APÓS O ACIDENTE DE  
MACONDO**

Trabalho de Formatura em Engenharia de  
Petróleo do curso de graduação do  
Departamento de Engenharia de Minas e  
de Petróleo da Universidade de São  
Paulo.

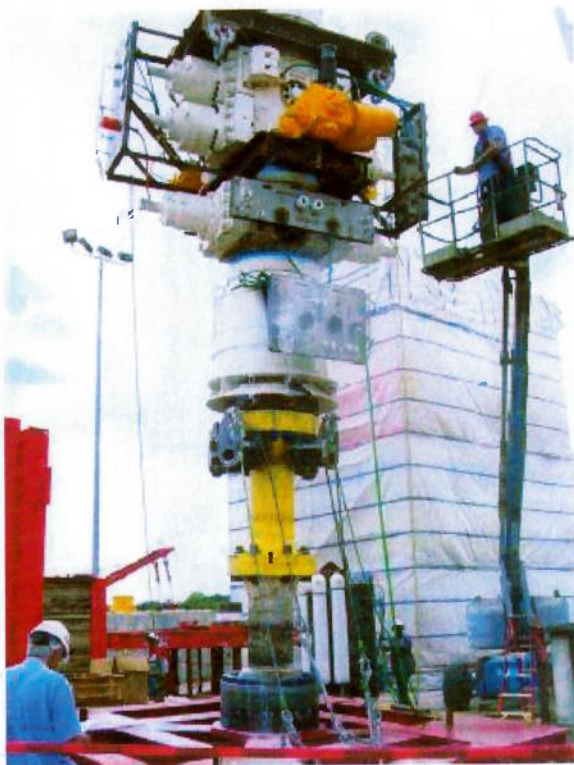
Figura 15 - Equipamento utilizado para selar o poço, Miura (2010).

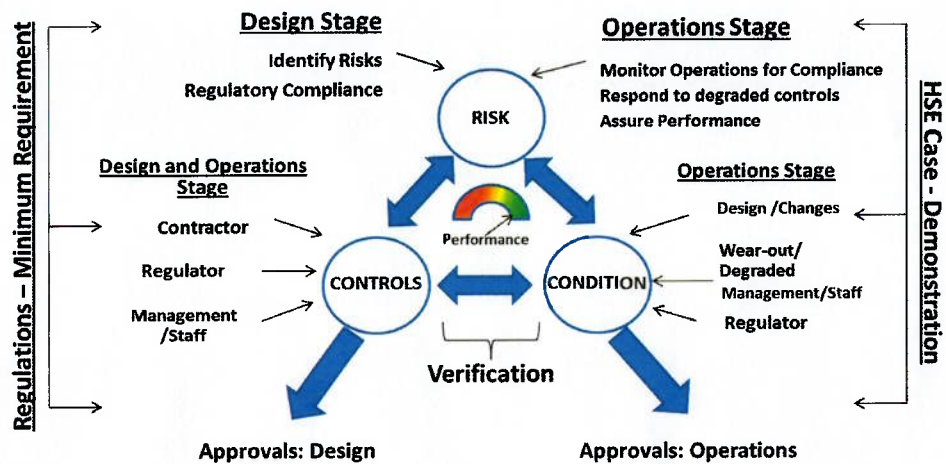
Figura 19 - Ilustração dos elementos de Risco, Controle e Condição em um regime de segurança offshore - (DNV,2010 apud McAndrews, 2011)

Através da figura 18, no anexo, DNV descreve um regime de segurança ideal para operações offshore. A abordagem do gerenciamento de risco é caracterizada por três elementos principais: risco, controle e circunstância. A operadora identifica todos os riscos, deve-se implementar mecanismos efetivos de controle de risco para garantir que as exigências regulamentadas e comprometimento com a segurança sejam alcançadas na prática. Uma etapa crucial durante projeto e operação é a verificação, independente e competente feita por terceiros. O estado de todos os elementos devem ser continuamente monitorados para evitar degradação do regime com o tempo.
