**ESTUDO DE CASO DO USO DE LUBRIFICADOR DE FRISO DE
RODAS NO TREM DA SÉRIE 1700 DA CPTM E SUA INFLUÊNCIA NO
REPERFILAMENTO DAS RODAS**

**Dissertação apresentada à Escola
Politécnica da Universidade de São
Paulo para obtenção do título de
Especialista em Tecnologia
Metroferroviária**

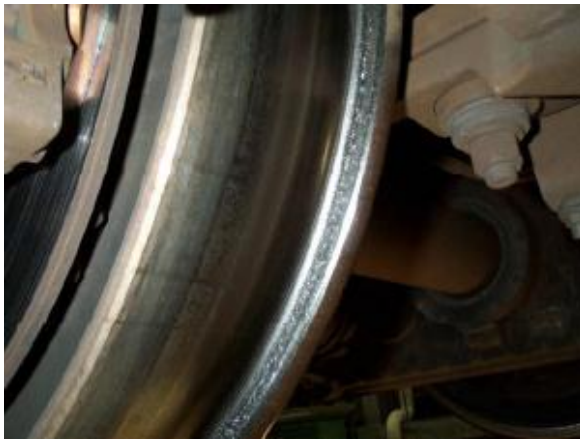
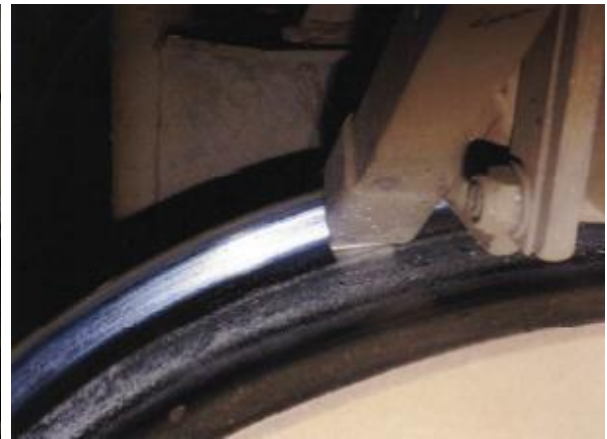
A aplicação de lubrificante não é controlada de forma ativa, ainda que o sistema seja autorregulado. A taxa de transferência do lubrificante do bastão para o friso é inicialmente alta, devido alta rugosidade da superfície do friso. Com a diminuição da rugosidade, devido à formação da película lubrificante, a taxa de transferência do lubrificante também se reduz, limitando-se à reposição da película que se perde durante o uso.

Friso com rugosidade alta
(sem película lubrificante)

Friso após formação da película lubrificante

Figura 2.17 – Detalhe da formação da película lubrificante no friso da roda [9]

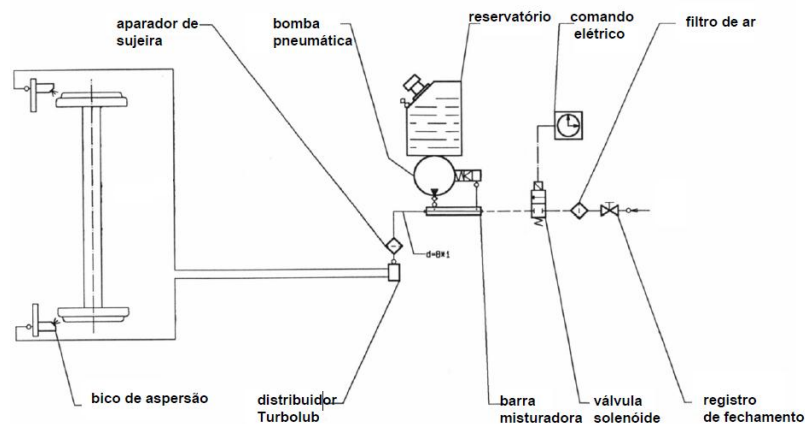
Figura 2.20 – Esquemático do sistema de lubrificação de friso de rodas por linha simples [5]

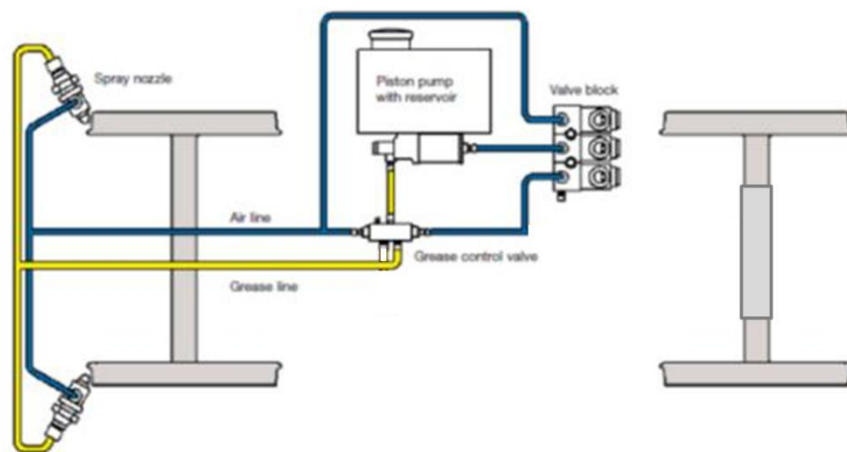
Figura 2.22 – Esquemático do sistema de lubrificação de friso de rodas por linha dupla com uso de bomba pneumática [12]

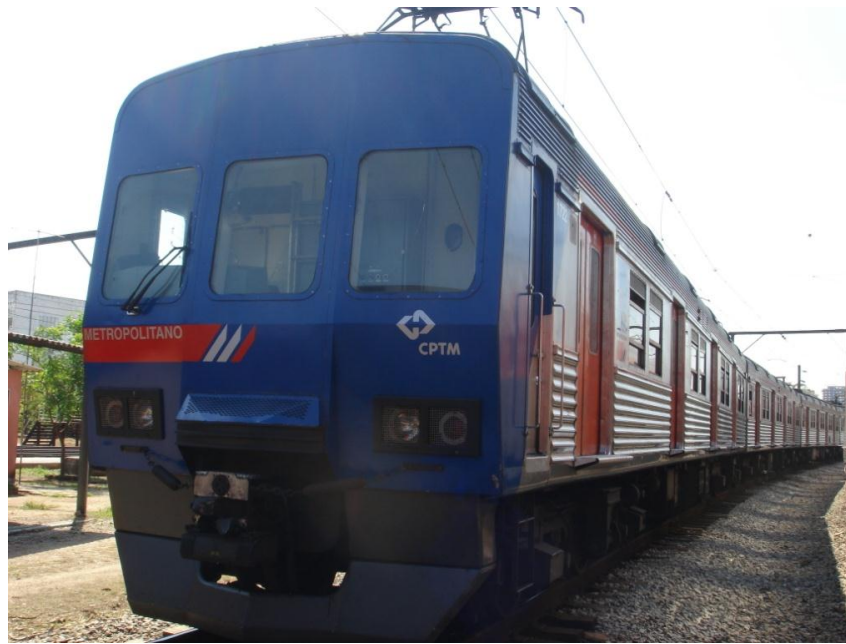
O trem selecionado para obtenção dos dados utilizados neste estudo de caso foi o Trem-Unidade Elétrico (TUE) número 1713, pertencente à frota de trens da série 1700, Figura 3.1, da Companhia Paulista de Trens Metropolitanos (CPTM), cujas principais características estão relacionadas a seguir.

Figura 3.1 – Trem da série 1700 da CPTM [15]

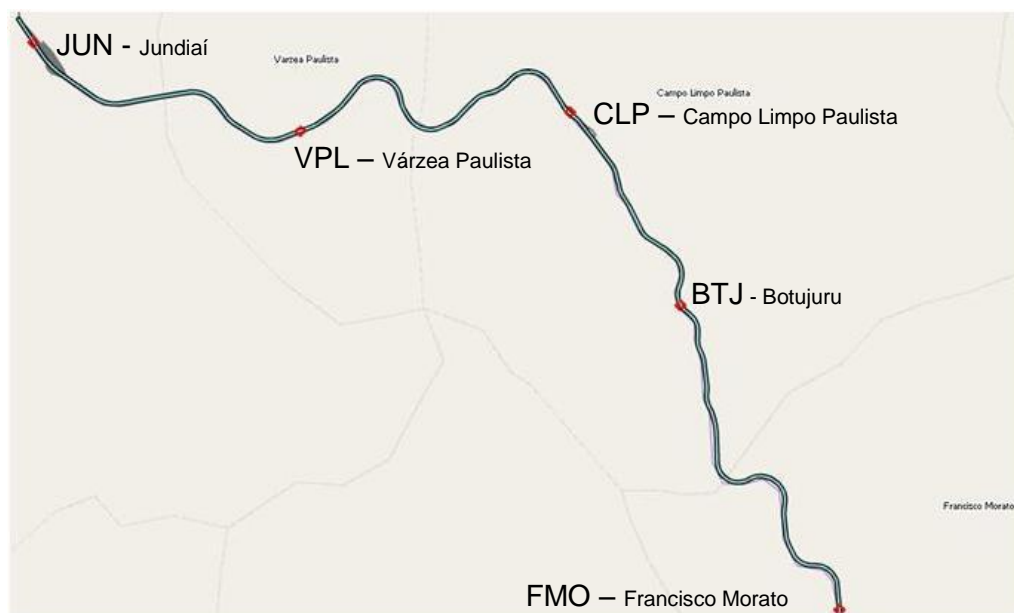
Figura 3.3 – Desenvolvimento do trecho Francisco Morato-Jundiaí da Linha 7 (Rubi) [15]
