INFLUÊNCIA DO TEMPO DE CONDICIONAMENTO E GRAU DE  
GELIFICAÇÃO NO ENSAIO DE RESISTÊNCIA AO IMPACTO EM  
TUBOS DE PVC

Trabalho de formatura apresentado à  
Escola Politécnica da Universidade de  
São Paulo para a obtenção do título de  
Engenheiro de Materiais

Departamento de Engenharia Metalúrgica  
e de Materiais

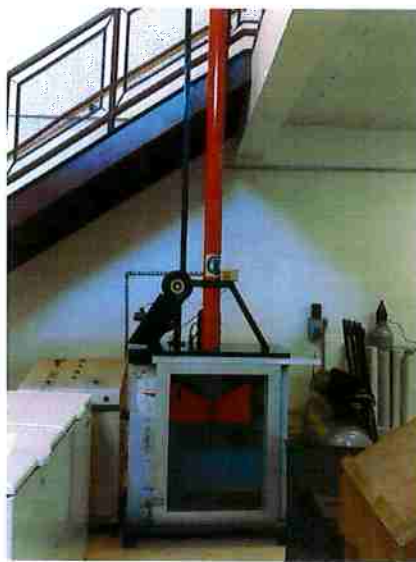
**Figura 15 - Equipamento para ensaio de resistência ao impacto**

O ensaio foi realizado no laboratório da TESIS em uma máquina de impacto marca Hammel Maskinfabrik A/S, modelo VD 0753B (figura 15).

Como ambas as amostras são de classificação DE 25, foi utilizado uma ponteira do tipo d25 com massa de 0,5 kg e altura de queda de 0,5 m, conforme a norma ABNT NBR 5648.

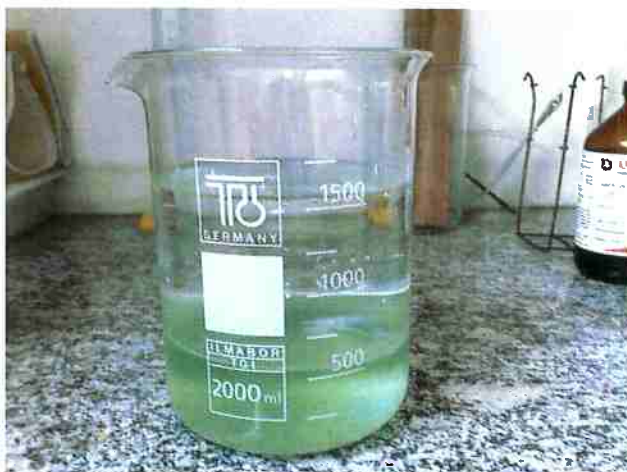
**Figura 17 - Becker com solução de cloreto de metileno e água**

O ensaio foi realizado na Tesis em um becker de 2000 ml da marca Germany, imerso em banho termoestabilizado com agitação no equipamento de banho ultratermostático com circulador da marca Quimis modelo Q 214M2. As figuras 17 e 18 mostram os equipamentos utilizados para este ensaio.

O becker continha 500 ml de cloreto de metileno na sua parte inferior e 1000 ml de água deionizada na superior. O cloreto de metileno utilizado foi o da marca Anidrol, lote 19880, P.M. 84,93 com data de validade 10/2012. A água deionizada foi obtida na própria TESIS, através de um sistema de filtros presentes na empresa. A solução para o ensaio estava com temperatura de  $(15 \pm 1)^\circ\text{C}$ . As extremidades que serão analisadas ficaram em contato com a solução de cloreto de metileno por 30 minutos. Em seguida os corpos de prova ficaram em contato com a água por 20 minutos para escorrer o cloreto de metileno. Por último, todos os corpos de prova foram secos ao ar livre por uma hora. Este procedimento foi repetido com a outra extremidade de todos os corpos de prova.

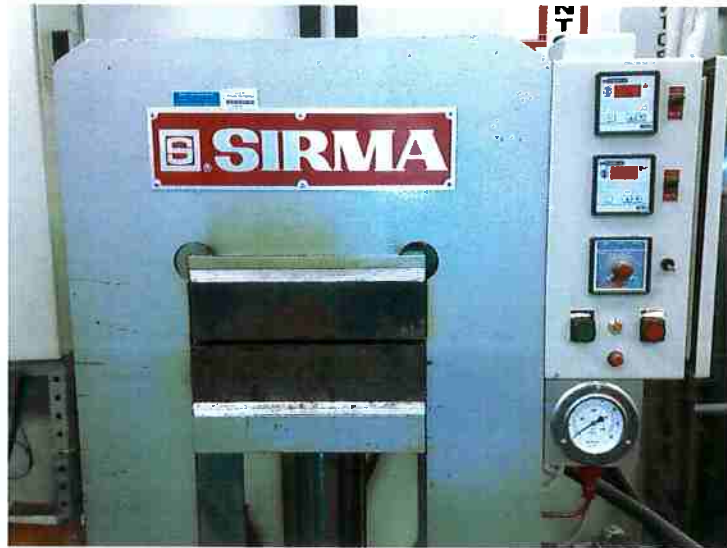
**Figura 19 - Prensa hidráulica utilizada para moldar as placas de PVC**

No começo deste estudo, um dos ensaios planejados era o de tenacidade à fratura –  $K_{IC}$ . Para o preparo deste ensaio, era necessário moldar uma placa a partir do composto de PVC. A placa seria moldada em prensa hidráulica marca Sirma, modelo HB-E (figura 19) no laboratório de processamento de materiais poliméricos do PMT/EPUSP.

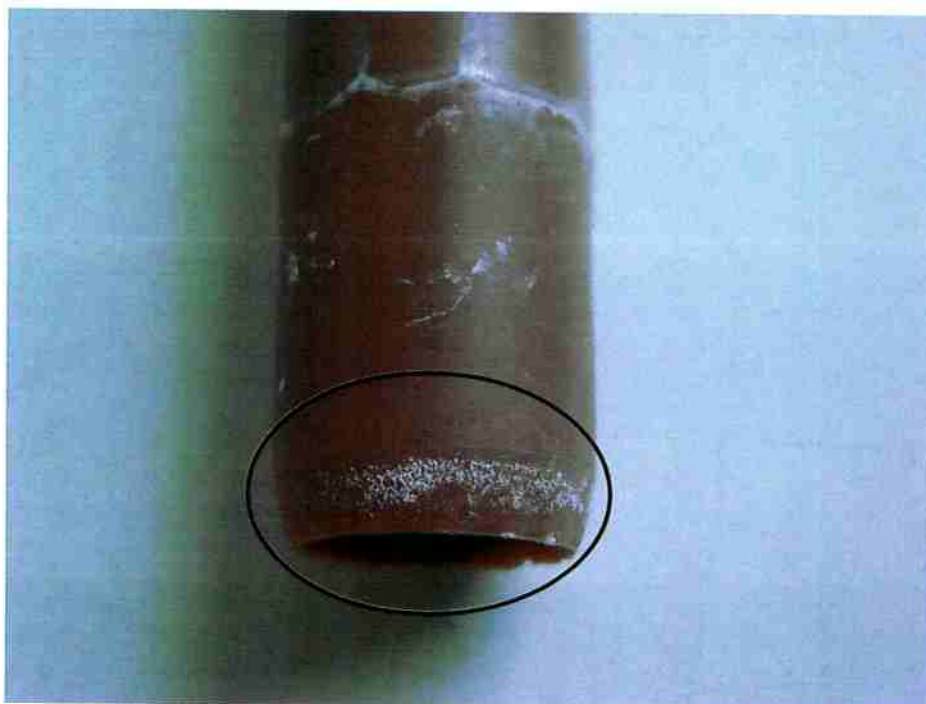
Os resultados do ensaio são apresentados nas figuras 25, 26, 27 e 28.

**Figura 25 – Resultado da amostra 5749 A no ensaio de imersão em cloreto de metileno na parte chanfrada**

A amostra 5749 apresentou ataque superficial apenas na extremidade chanfrada de ambos os corpos de prova. Podemos observar pelas figuras 25 e 26 que o corpo de prova fraturado (5749 B) apresenta grau de ataque maior que o corpo de prova não fraturado. Estes resultados nos levam as seguintes conclusões:

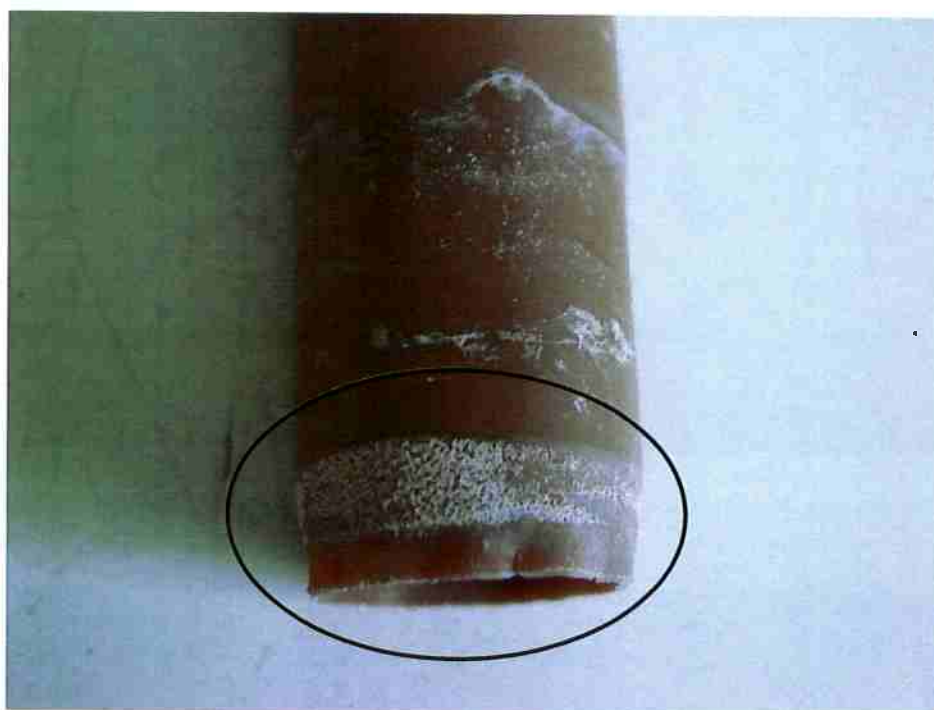
**Figura 26 – Resultado da amostra 5749 B no ensaio de imersão em cloreto de metileno na parte chanfrada**

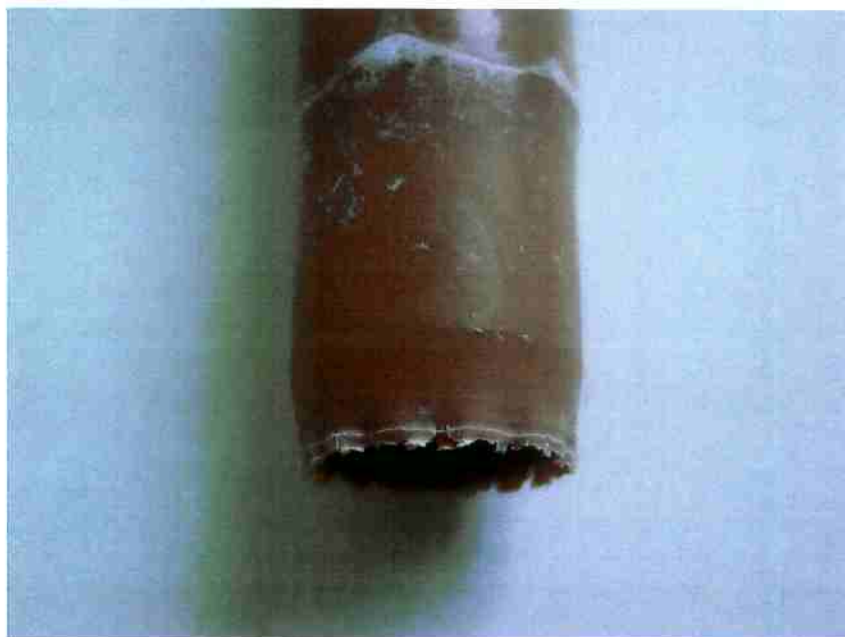
**Figura 27 – Resultado da amostra 5764 A no ensaio de imersão em cloreto de metileno na parte chanfrada**

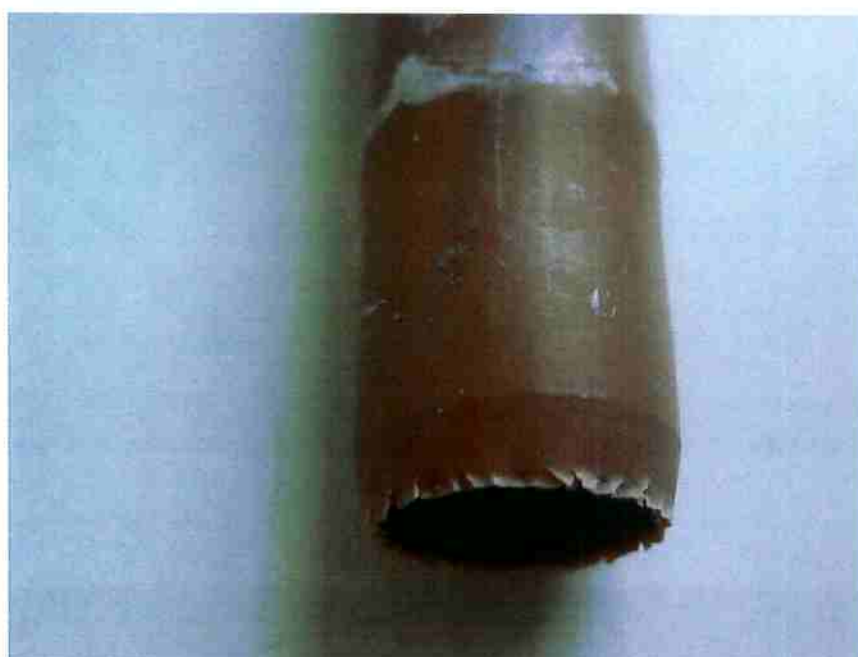
**Figura 28 - Resultado da amostra 5764 B no ensaio de imersão em cloreto de metileno na parte chanfrada**
