MANUTENÇÃO DE EDIFÍCIOS
CONTRATAÇÃO DE UM SISTEMA PARA RECUPERAÇÃO DE
REVESTIMENTOS DE FACHADAS

Monografia apresentada ao Departamento de Engenharia de Construção Civil e Urbana da Escola Politécnica da Universidade de São Paulo como requisito para obtenção do Título de MBA – Especialista em Tecnologia e Gestão da Produção de Edifícios.

MANUTENÇÃO DE EDIFÍCIOS
CONTRATAÇÃO DE UM SISTEMA DE MANUTENÇÃO PARA A
RECUPERAÇÃO DE REVESTIMENTOS DE FACHADAS

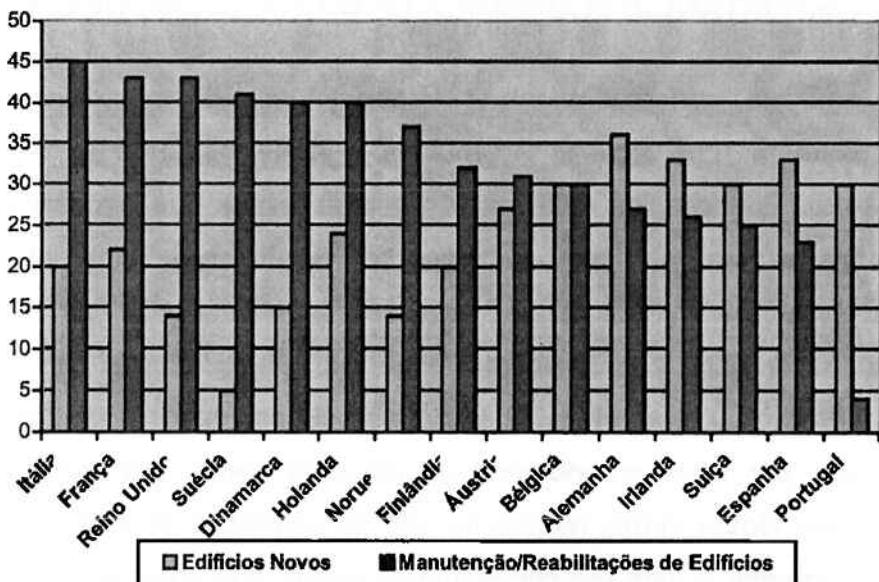
Figura 1 – Porcentagens do total de atividades de construção para edifícios novos e manutenção/reabilitação nos países da União Europeia em 1997 (Adaptada de FLORES; BRITO, 2001)

O segmento, com maior peso na estrutura produtiva, é o de construção de novos edifícios enquanto na Europa Ocidental predomina a manutenção e a recuperação como pode ser observado pelo gráfico da figura 1. Essas diferenças caracterizam estágios de desenvolvimento econômico distintos, correspondendo, de algum modo, a uma tendência, em longo prazo, de aumento do peso da atividade de manutenção e recuperação na estrutura produtiva do setor, à medida que se verifica um maior desenvolvimento do país.

Na Europa, em termos médios, a recuperação e manutenção são os componentes produtivos mais dinâmicos e que tem registrado maiores crescimentos nos últimos vinte anos, devido a alguns fatores concretos, com destaque para as crescentes exigências dos consumidores europeus em termos de conforto, segurança e utilização de novas tecnologias, como mostra a figura 1.

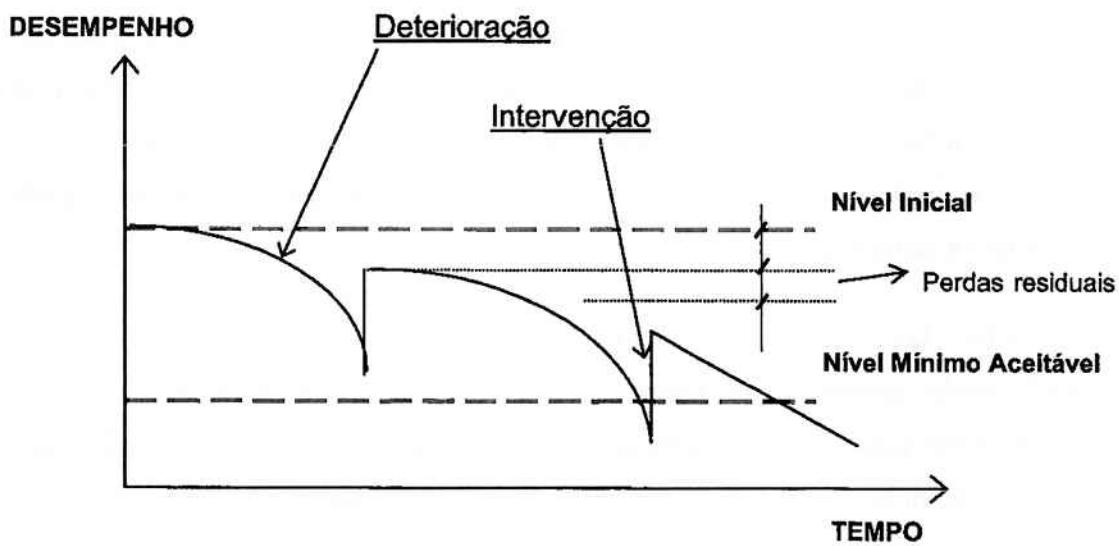
Figura 2 – Intervenção para recuperação de desempenho em edifício ao final de sua vida útil

As figuras seguintes ilustram o que foi dito anteriormente, são baseadas na proposta de D'HAVE e adaptadas por LICHTENSTEIN (1985) e mostram o efeito destas intervenções em termos do desempenho do edifício.

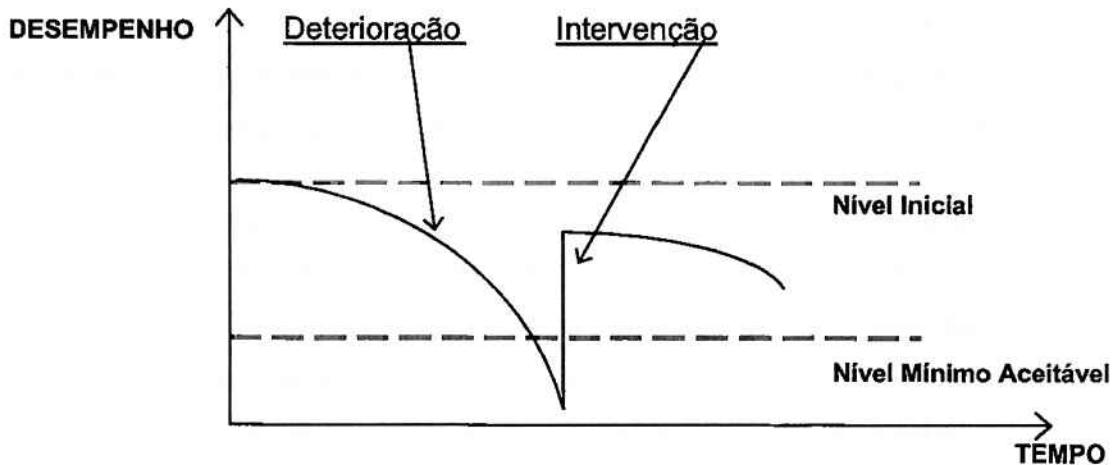
Figura 3 – Intervenção para recuperação de desempenho em edifício sujeito a algum problema súbito

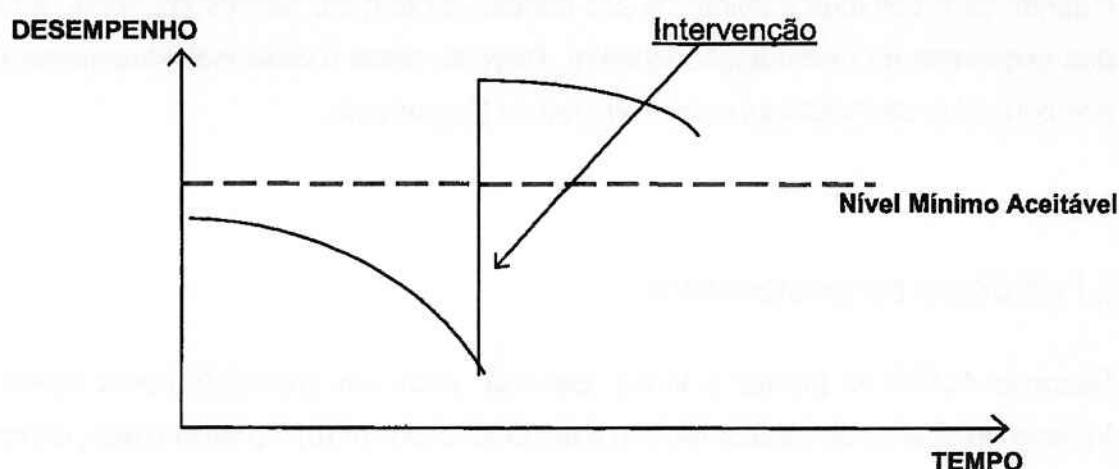
Figura 4 – Intervenção para alcançar desempenho satisfatório em edifício que nunca o tenha alcançado

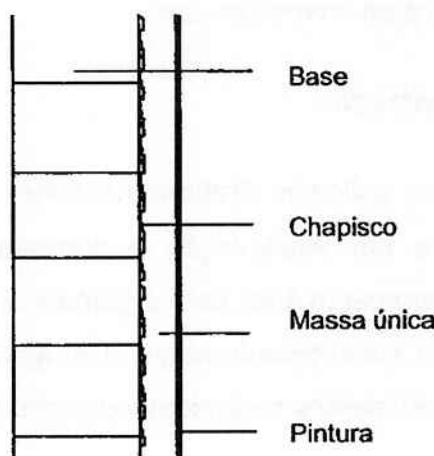
Figura 5 – Materiais e camadas constituintes mostrando os componentes de um sistema de revestimento de fachada para pintura

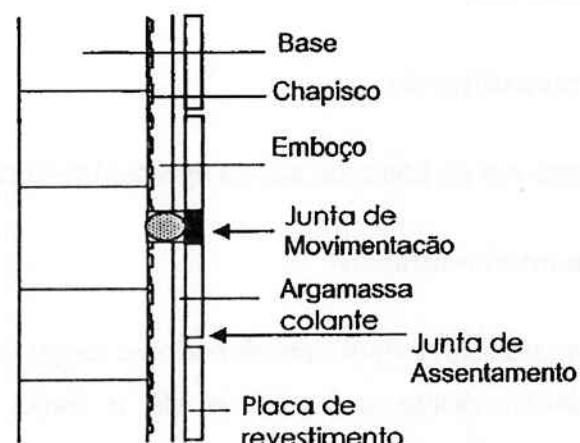
Figura 6 – Materiais e camadas constituintes mostrando os principais componentes de um sistema de revestimento de fachada cerâmico

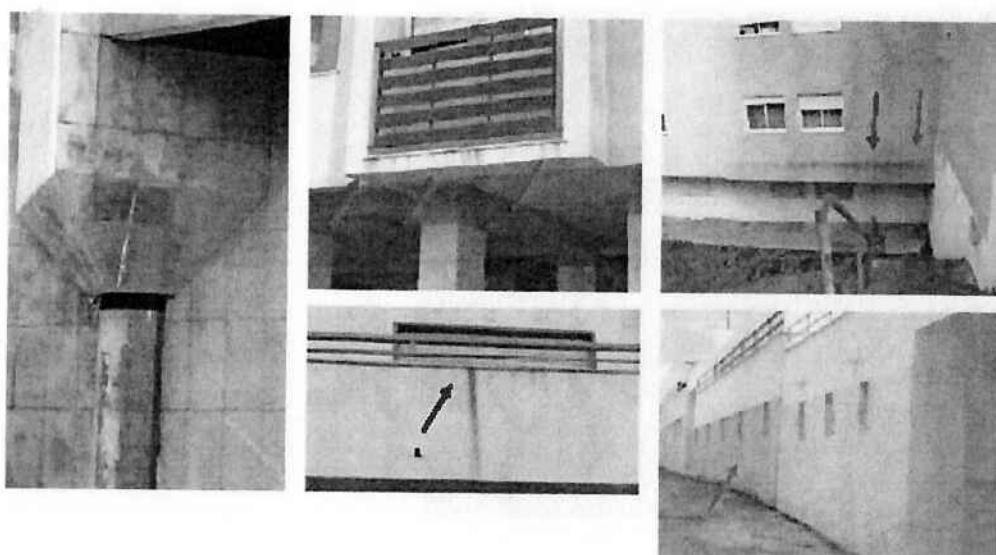
Figura 7 – Manchas prematuras/sujidades (fotos, COLEN, 2003).

a) **Manchas prematuras:** Podem ocorrer por deficiência de projeto, afetando o parâmetro estético no início e, posteriormente, a resistência mecânica dos materiais e componente, como ilustra a figura 7.

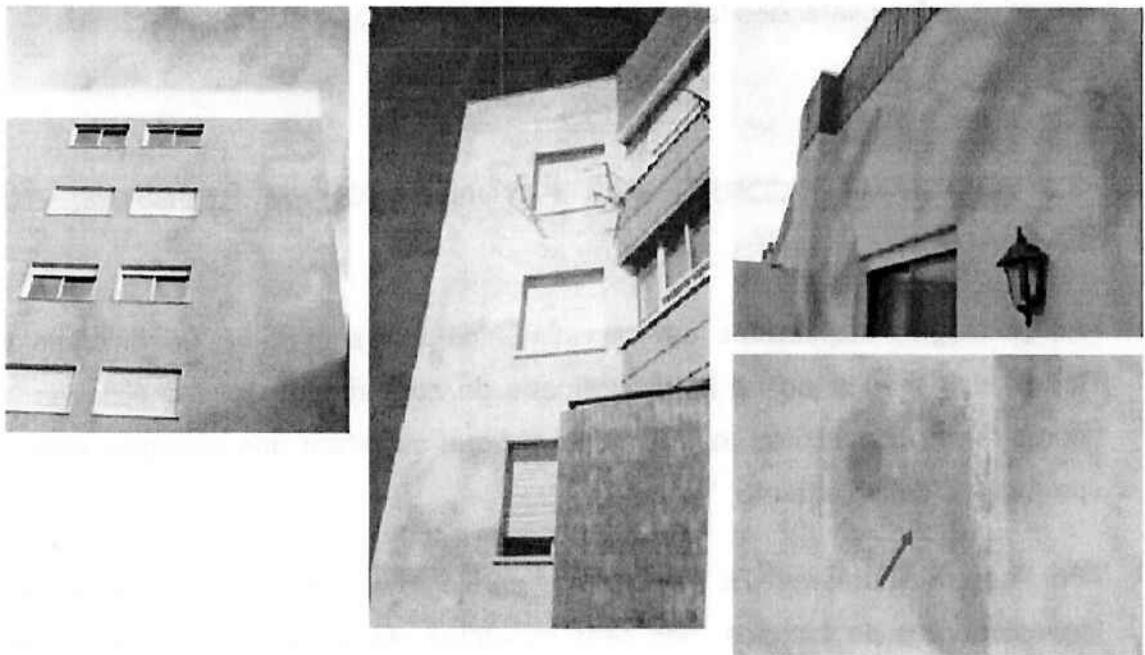
Figura 8 – Reincidência de patologias (fotos, COLEN, 2003).

b) Reincidência de patologias: Resultam de inadequados métodos de diagnósticos e deficientes ações corretivas (técnicas e materiais), como ilustra a figura 8.

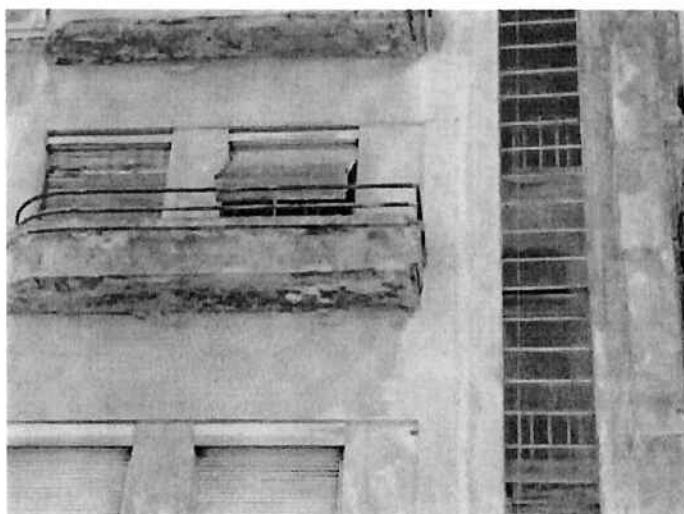
Figura 9 – Perda de Aderência ou Desagregação (foto, MOTA, 2002).

c) Perda de Aderência ou Desagregação: Podem ocorrer desprendimentos das camadas de revestimento por empolamento, em placas, ou com pulverulência, como ilustram as figuras 9 e 10 e 11.

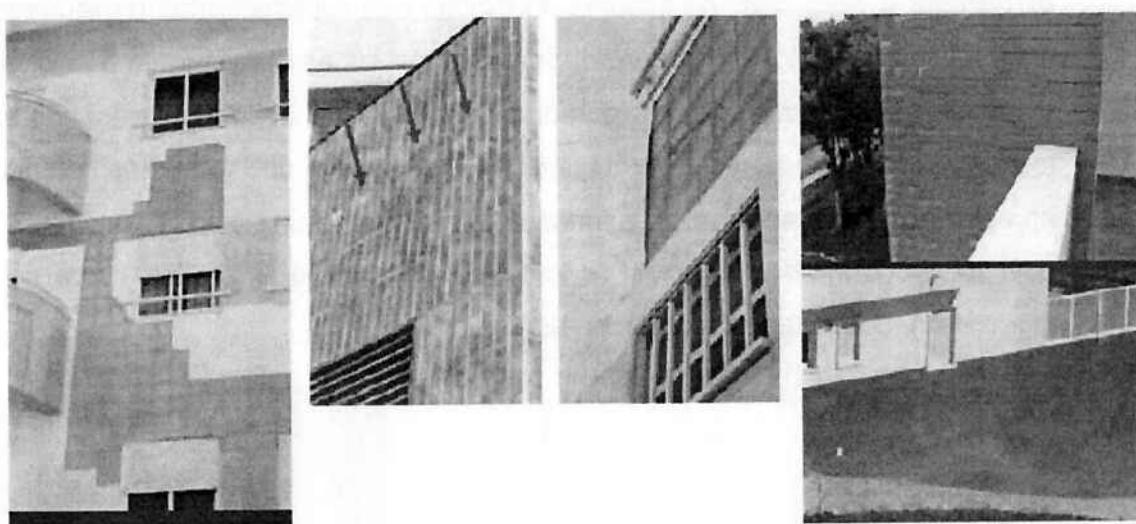
Figura 10 – Descolamentos dos materiais cerâmicos (fotos, COLEN, 2003).

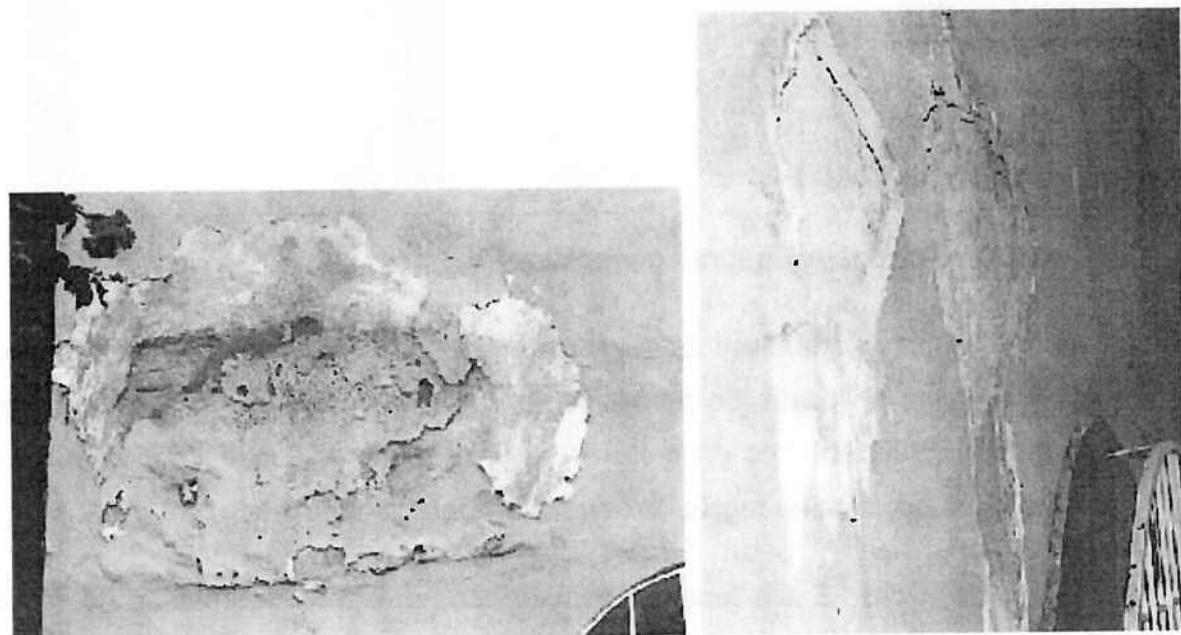
Figura 11 – Desagregação pulverulenta, acompanhada de descolamentos em placas do revestimento.

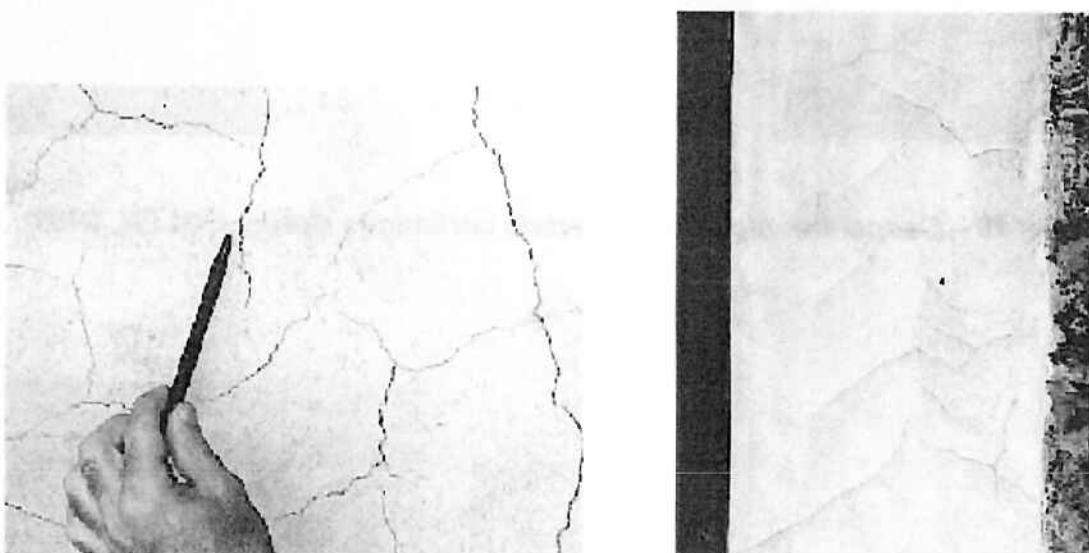
Figura 12 – Trincas e Fissuras generalizadas.

c) Trincas e Fissuras: As fissuras ou trincas nos revestimentos de fachada podem estar associadas à sua incapacidade de absorver as movimentações da estrutura que reveste (oriundas de carregamentos diversos ou ação de vento), bem como a técnica executiva utilizada, características e dosagem dos materiais constituintes. À apresentação destas fissuras e trincas podem ser generalizadas ou com orientação definida (horizontais, diagonais, ao longo das junções de materiais de características diferentes), como ilustra as figuras 12.

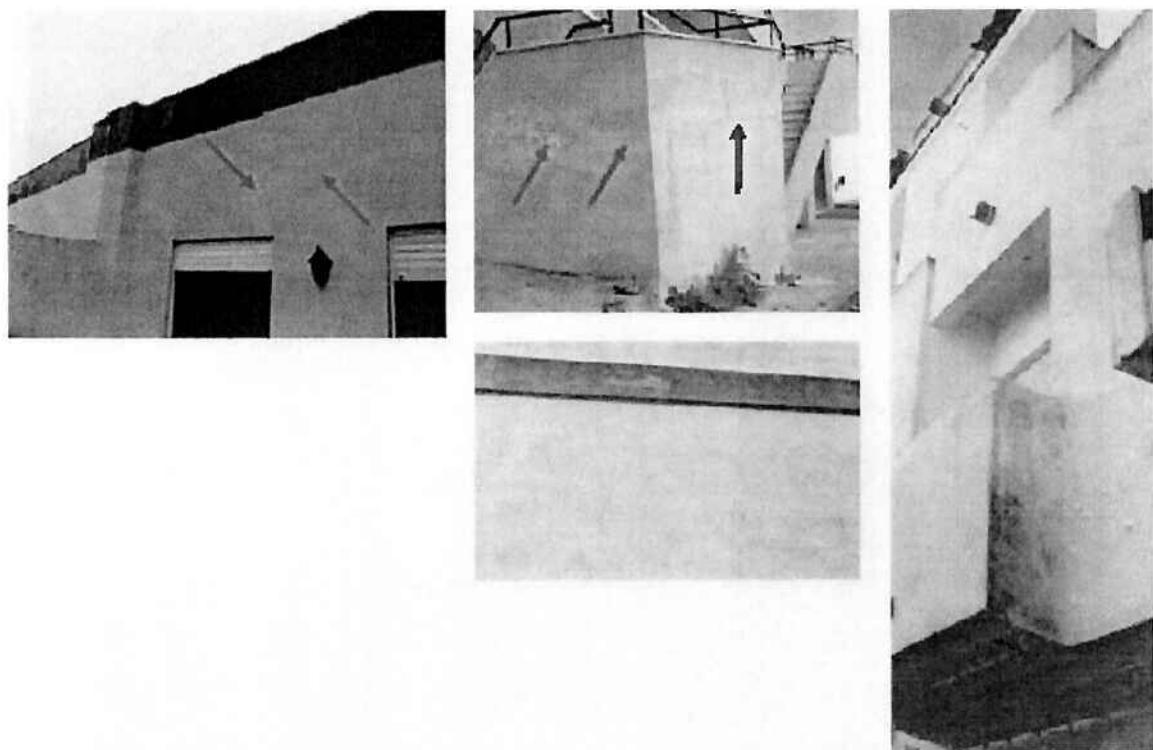
Figura 14 – Manchas, Bolores e Eflorescências. (otos, COLEN, 2003).

- d) Vesículas:** As vesículas (pontos estourados no revestimento) se manifestam através do empolamento da pintura podendo ser brancas, pretas ou vermelho acaanhado.
- e) Manchas:** Normalmente provocadas pelas infiltrações de água, devido a sistemas de impermeabilização deficientes, as manchas podem se manifestar sob forma de eflorescências (discutidas anteriormente), bolor (manchas esverdeadas ou escuras, comuns em áreas não expostas à insolação) ou mudanças de tonalidade dos revestimentos. Freqüentemente estão associadas aos descolamentos, à desagregação dos revestimentos e à má aderência entre camadas distintas de revestimentos, como ilustram as figuras 14 e 15.

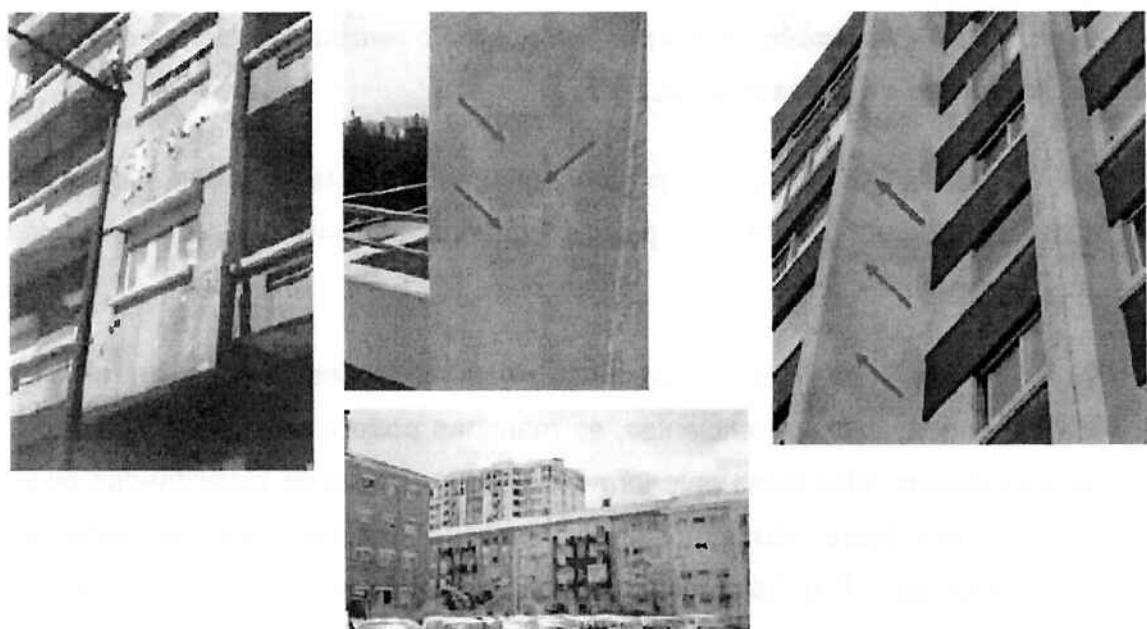
Figura 15 – Manchas, Bolores e Eflorescências. (otos, COLEN, 2003).

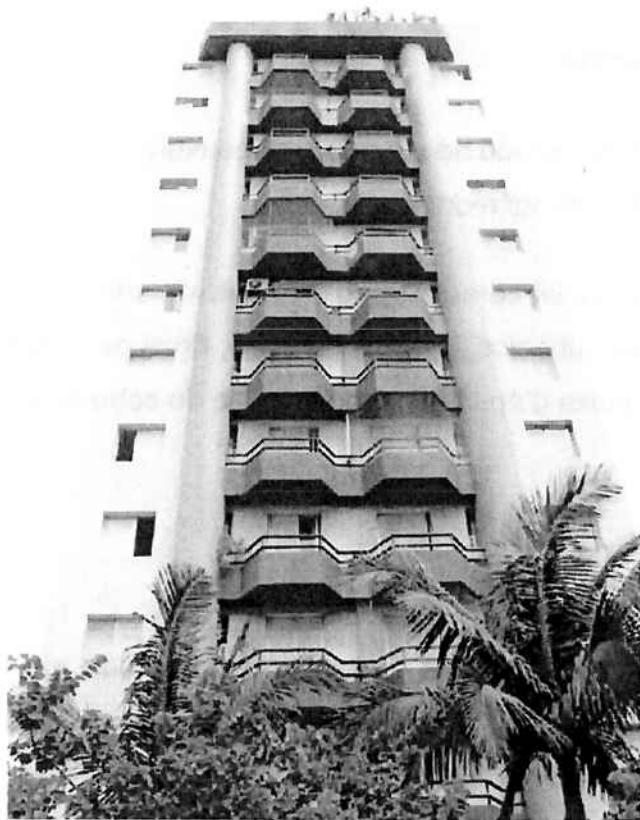
Figura 16 - Desenho das Fachadas Principal/Fundo (simétricas).

Nesse sentido, o escopo deste laudo (anexo A) ficou definido como sendo composto pelas quatro fachadas do edifício, como ilustram as figuras 16 e 17, sem abranger as áreas periféricas do pavimento térreo e subsolos.

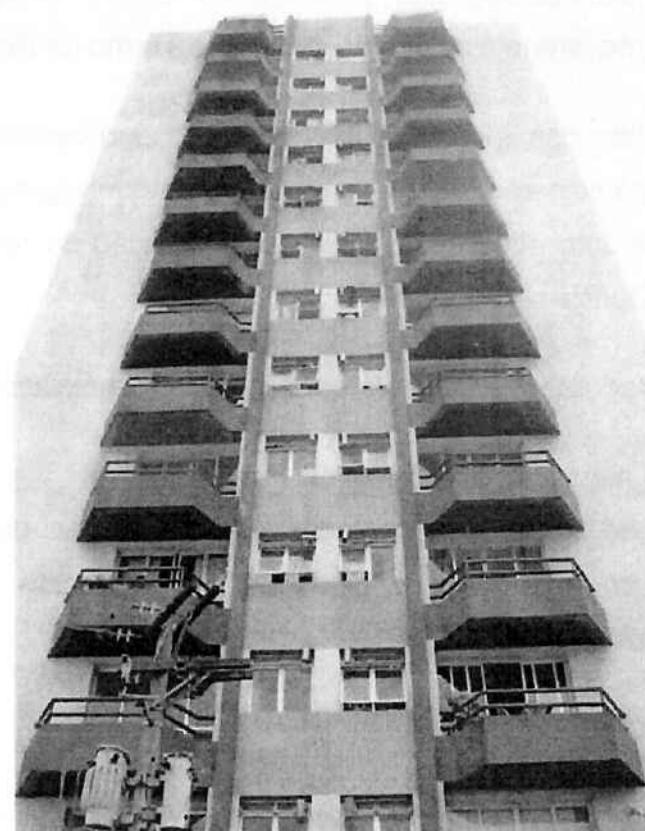
Figura 17 - Desenho das Fachadas Laterais (simétricas).
