Identificação, análise e tratamento de fissuras inativas em estruturas de concreto

TRABALHO DE FORMATURA APRESENTADO À ESCOLA POLITÉCNICA DA
UNIVERSIDADE DE SÃO PAULO

2009

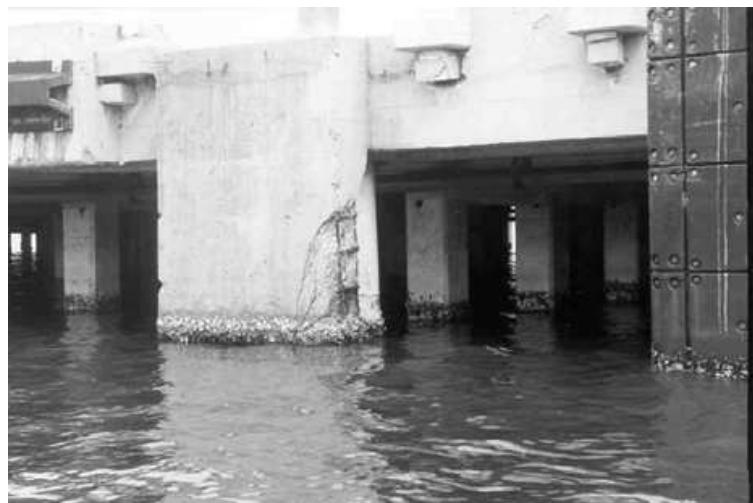
Figura 1. Corrosão por cloreto do pilar. (notas de aula- Helene, 2009)

A corrosão é um processo evolutivo. Em estágios avançados chega a comprometer a segurança estrutural (Figura 1), podendo resultar no colapso da estrutura afetada. A corrosão de armaduras pode gerar: fissuração, destacamento do concreto de cobrimento, redução da ligação armadura-concreto, redução da seção transversal do aço.

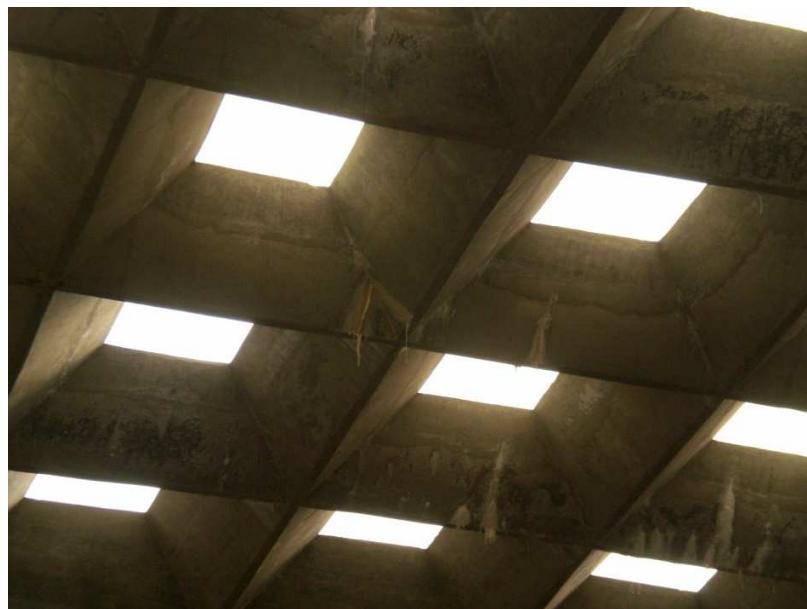
Figura 2. Foto da cobertura com lixiviação e eflorescências do prédio da Engenharia Civil da Escola Politécnica da USP.

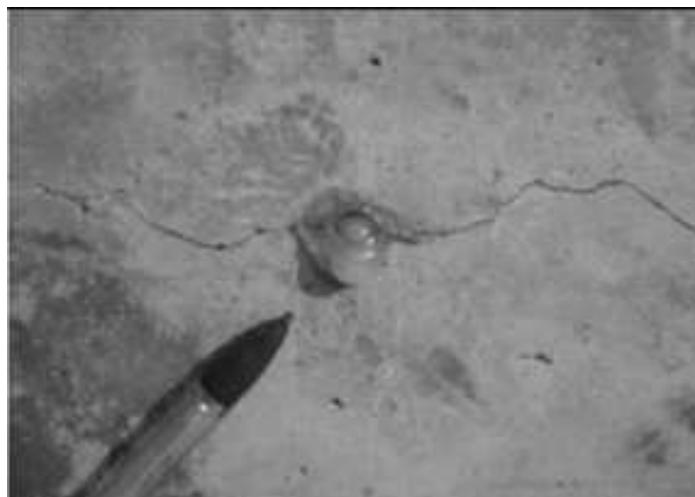
Figura 3. Gel resultante da reação álcali-agregado. (HASPARYK, DALMOLIN, MONTEIRO, 2006)

O produto da reação dos minérios com os hidróxidos dissolvidos nos poros do concreto é um gel higroscópico expansivo (Figura 3), sendo verificado através de anomalias nas estruturas como fissuras, movimentações diferenciais, “pipocamentos”, exsudação de gel e redução das resistências à tração e compressão.

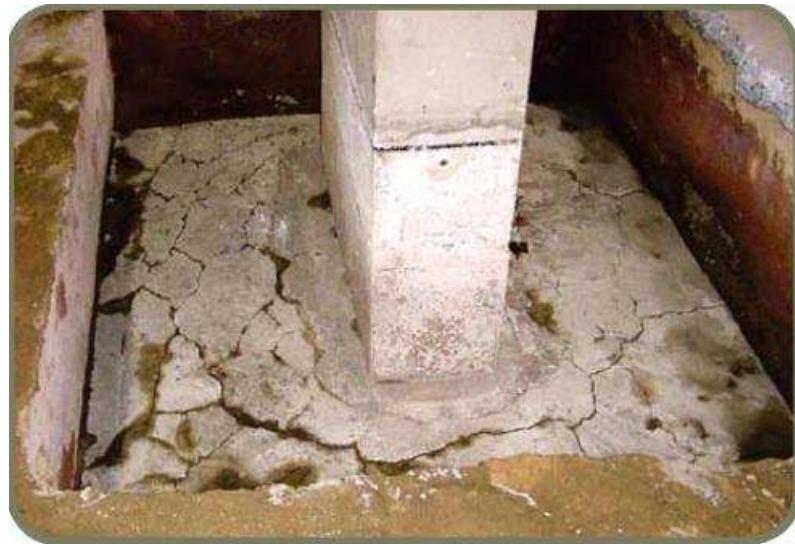
Figura 4. Blocos de fundação com fissuras em mapa causadas pela RAA. (FIGUERÔA; ANDRADE, 2007)

As reações álcali-agregado são fenômenos enquadrados nas características do concreto endurecido, e fortemente relacionados com a durabilidade das estruturas de concreto (Figura 4 e Figura 5). Até pouco tempo atrás, as RAA eram fenômenos presentes apenas em obras hidráulicas de grande porte. Porém, os efeitos deletérios das RAA vêm sendo verificados em edificações mais próximas da sociedade, como confirmado, oito casos de fundações de prédios no Recife. (FIGUERÔA; ANDRADE, 2007)

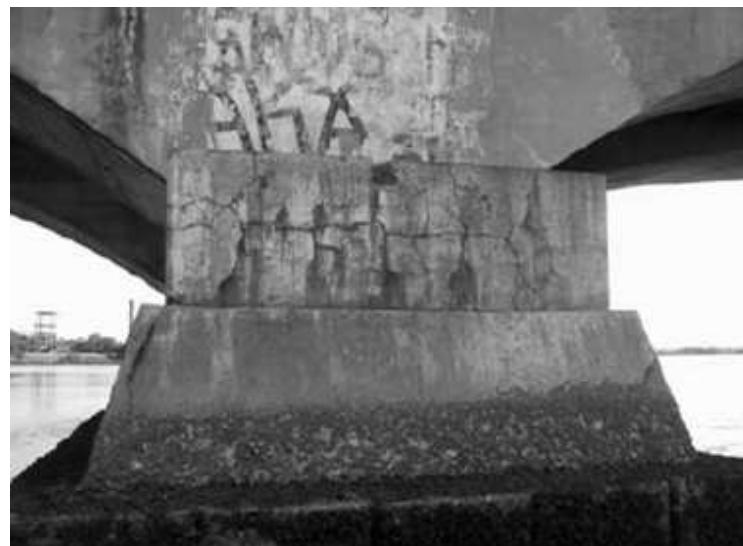
Figura 5. Pilar de uma ponte com ELU comprometido pela RAA. (SANCHEZ *apud* HELENE, 2002)

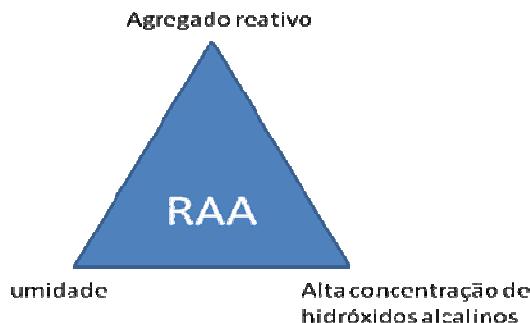
A ocorrência das RAA está baseada em um tripé, como mostra a Figura 6, onde nas extremidades notam-se importantes condicionantes desse fenômeno (agregado reativo, umidade e hidróxidos alcalinos).

Figura 6. Tripé condicionante das RAA

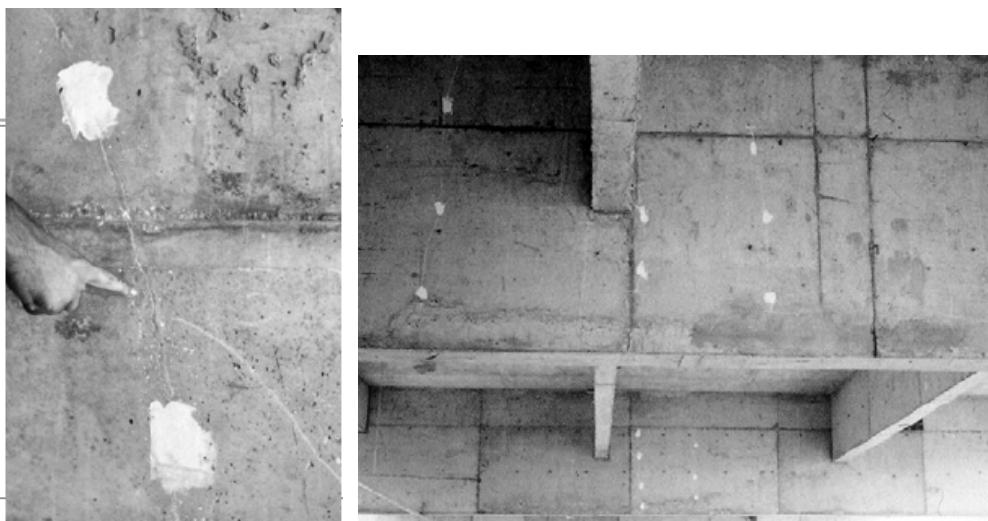
Um teste realizado para analisar se as fissuras são ativas ou passivas é a utilização de uma camada delgada de gesso sobre a mesma a fim de observar o comportamento da fissura (Figura 7). Se a fissura estiver trabalhando verifica-se o aparecimento de uma abertura na camada de gesso, assim classifica-se a fissura como ativa. A observação se dá por um período a definir, estando entre 1 a 4 semanas, sempre requerendo o uso do bom senso do engenheiro responsável da análise. Em regiões de grandes amplitudes térmicas, como no sul do Brasil, pode ser necessário um período maior de observação, ao passo que 1 a 4 semanas pode ser suficiente na região Nordeste. Se dentro deste intervalo não for identificado aberturas na camada de gesso classifica-se as fissuras como inativas.

Figura 7. Ensaio com gesso para analisar o tipo de fissura (notas de aula-Helene, 2009).

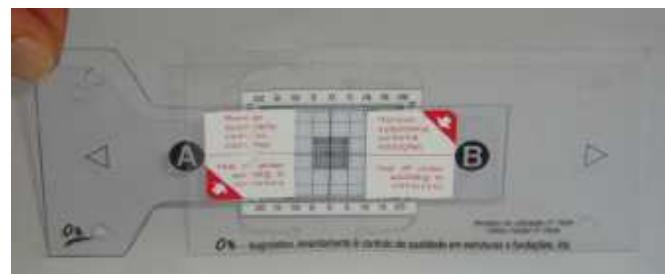
Figura 8. Fissurômetro (<http://www.oz-diagnostico.pt>).

O fissurômetro (Figura 8) é um pequeno instrumento destinado a medir, de forma clara e econômica (Figura 10), o tamanho das aberturas que se verificam em um ponto da fissura existente na estrutura.

Para medir a abertura da fissura o fissurômetro deverá ser fixado ao elemento estrutural utilizando cola de contato, fita adesiva de dupla face, agrafos, pequenos pregos de aço ou mesmo parafusos com buchas, colocados em furos de pequeno diâmetro, de modo que as setas impressas nos extremos fiquem centradas com os traços atrás referidos e que o centro do reticulado coincida com a fissura. Posiciona-se o fissurômetro, segundo a direção mais próxima da normal à fissura.

Dada a concepção do fissurômetro, é possível medir com ele duas componentes de deslocamento (segundo as direções: longitudinal e transversal), e uma componente de rotação (em torno dum eixo perpendicular ao plano do instrumento).

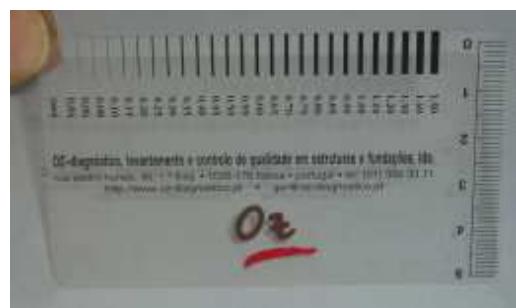
Figura 9. Comparador de Fissura (<http://www.oz-diagnostico.pt>).

Podem utilizar-se mais dois instrumentos, o comparador de fissuras (Figura 9) e o medidor ótico de fissuras (Figura 11), que permitem quantificar, respectivamente, com menor ou maior rigor a abertura das fissuras e fendas, podendo ser utilizados para complementar os dados recolhidos com o fissurômetro, que apenas permite medir o movimento das fissuras, ou seja, a variação da abertura.

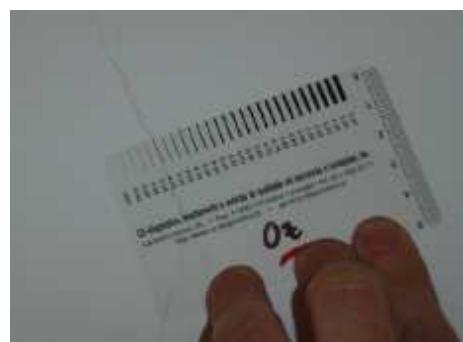
Figura 10. Medição de abertura de fissura (<http://www.oz-diagnostico.pt>).

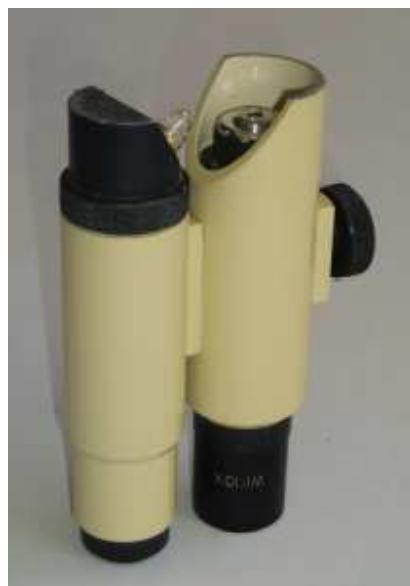
Figura 11. Medidor ótico (<http://www.oz-diagnostico.pt>).

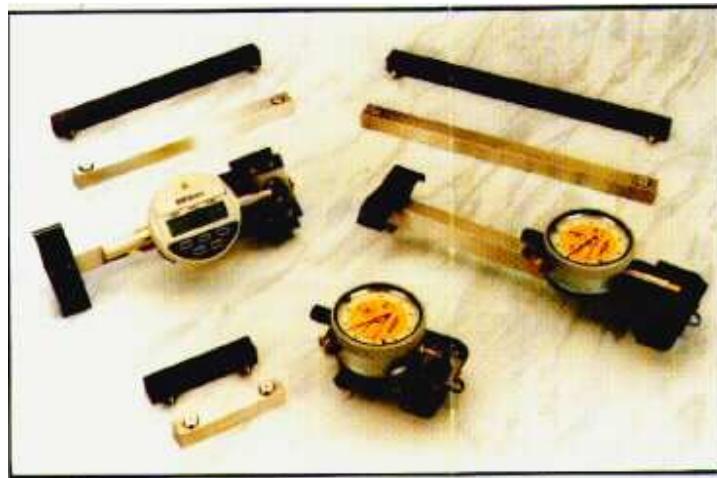
As movimentações podem ser mensuradas mais precisamente utilizando o medidor de tensões mecânicas desmontáveis (DEMEC) desenvolvido na Associação Britânica de Cimento e Concreto (BCCA - British Cement and Concrete Association) que permite medições de tensão a serem feitos em diferentes partes de uma estrutura utilizando um único instrumento (Figura 12).

Figura 12. Medidor de tensão DEMEC (<http://www.mastrand.com/demecsg.jpg>).

O medidor foi concebido para que apenas pequenas mudanças na temperatura ambiente gerem correções necessárias para a medição, e uma barra de referência Invar está prevista para este fim.

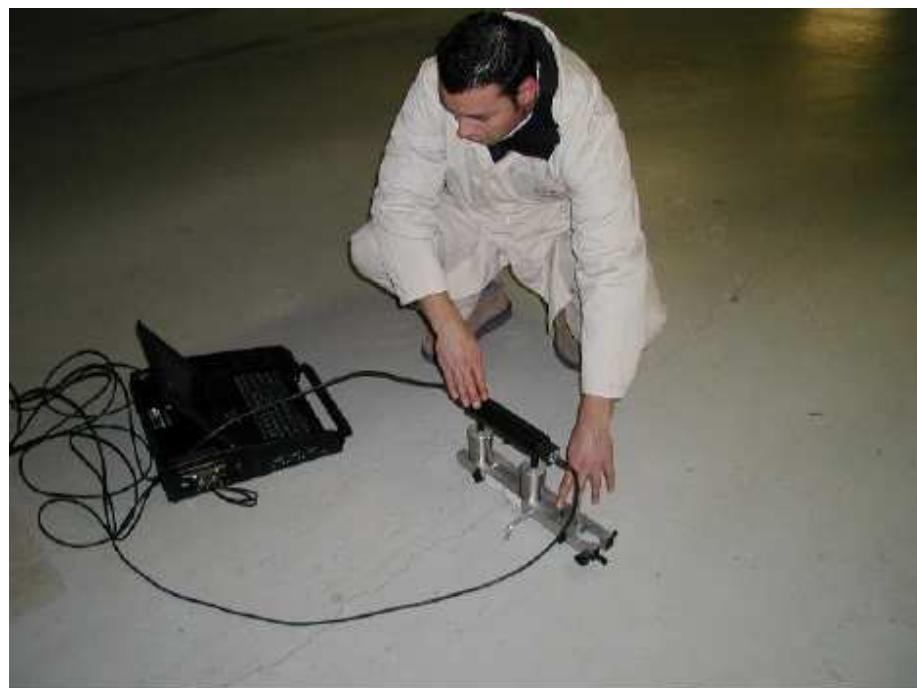
Utilizando dois transdutores realiza-se a medição da profundidade de fissuras (Figura 13) desde que perpendiculares à superfície, sendo neste caso medido o atraso do sinal captado pelos dois transdutores, diretamente relacionado com a profundidade da fissura. Finalmente, a técnica pode ser ainda utilizada para controlar a qualidade de trabalhos de reparação de elementos estruturais envolvendo a aplicação de materiais de reparação.

Figura 13. Medição de profundidade de fissura (<http://www.oz-diagnostico.pt>).

O impacto na superfície é produzido por meio de uma haste metálica com uma esfera na extremidade, podendo ser utilizadas outras esferas com diâmetros diferentes, consoante as características do elemento em estudo. O receptor é um transdutor de deslocamento contendo uma pequena ponta cônica piezoeléctrica. Estes dois dispositivos estão incluídos na mesma unidade, que se coloca sobre sucessivos pontos da superfície do elemento em estudo.

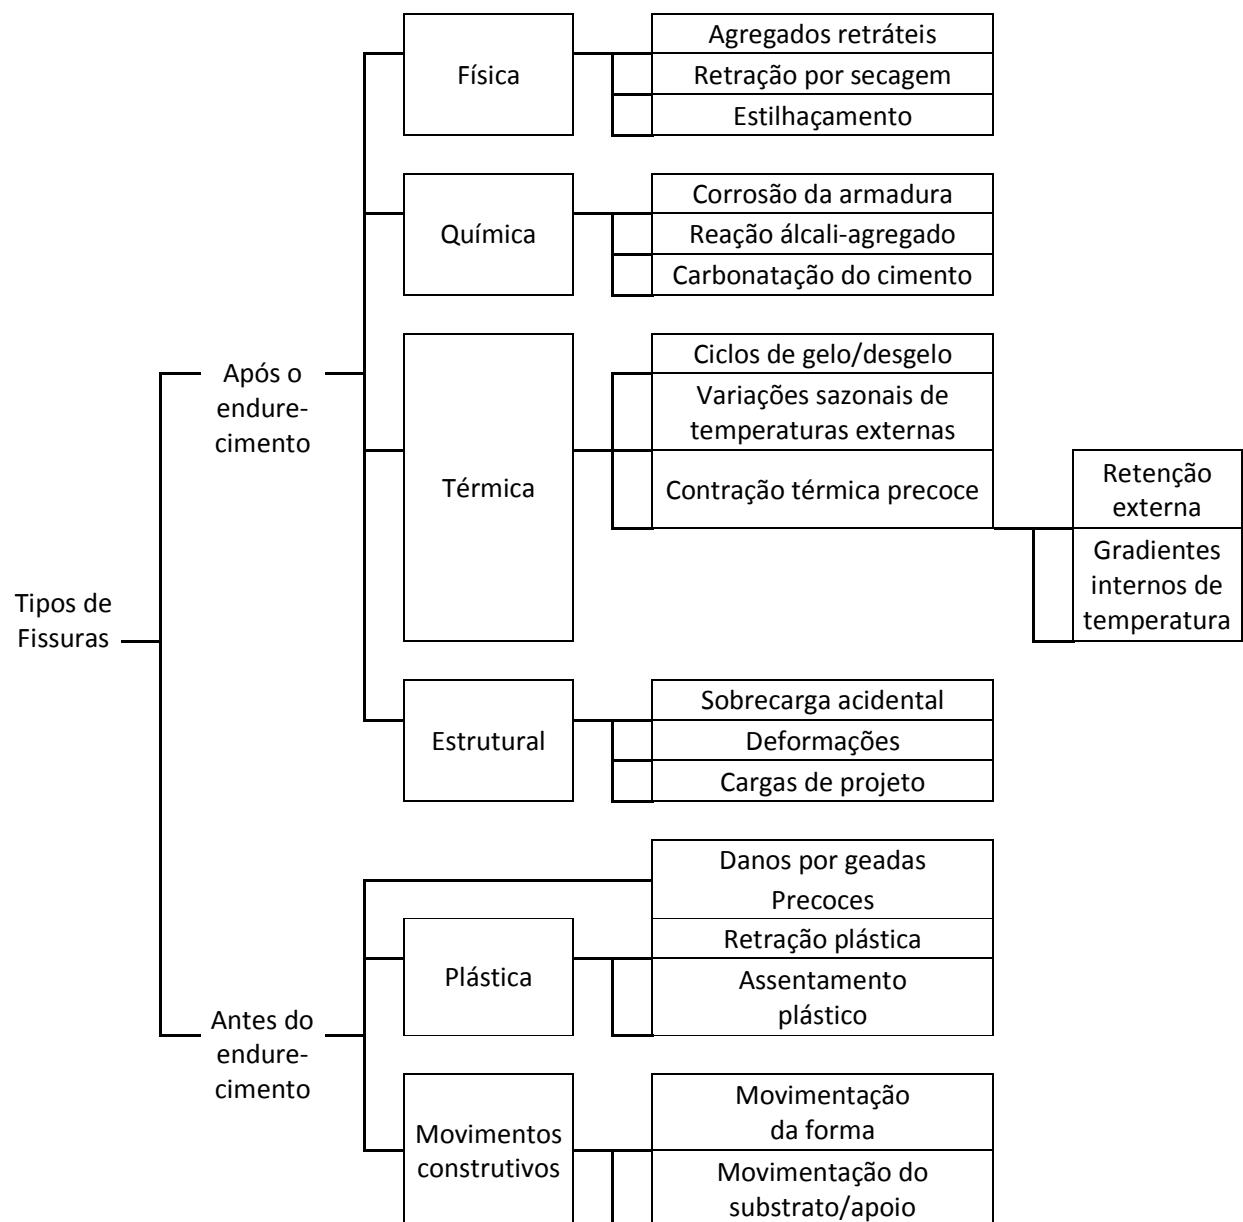
Após serem abordados os métodos de ensaio e as formas de classificação, serão mostrados todos os tipos de fissuras existentes em estruturas de concreto armado. As mesmas ocorrem em diversos estágios da produção da estrutura e podem ter diversas causas para sua origem, conforme mostra a Figura 14 abaixo:

Figura 14. Tipos de Fissuras de acordo com o ACI (ACI 546R- Concrete Repair Guide)

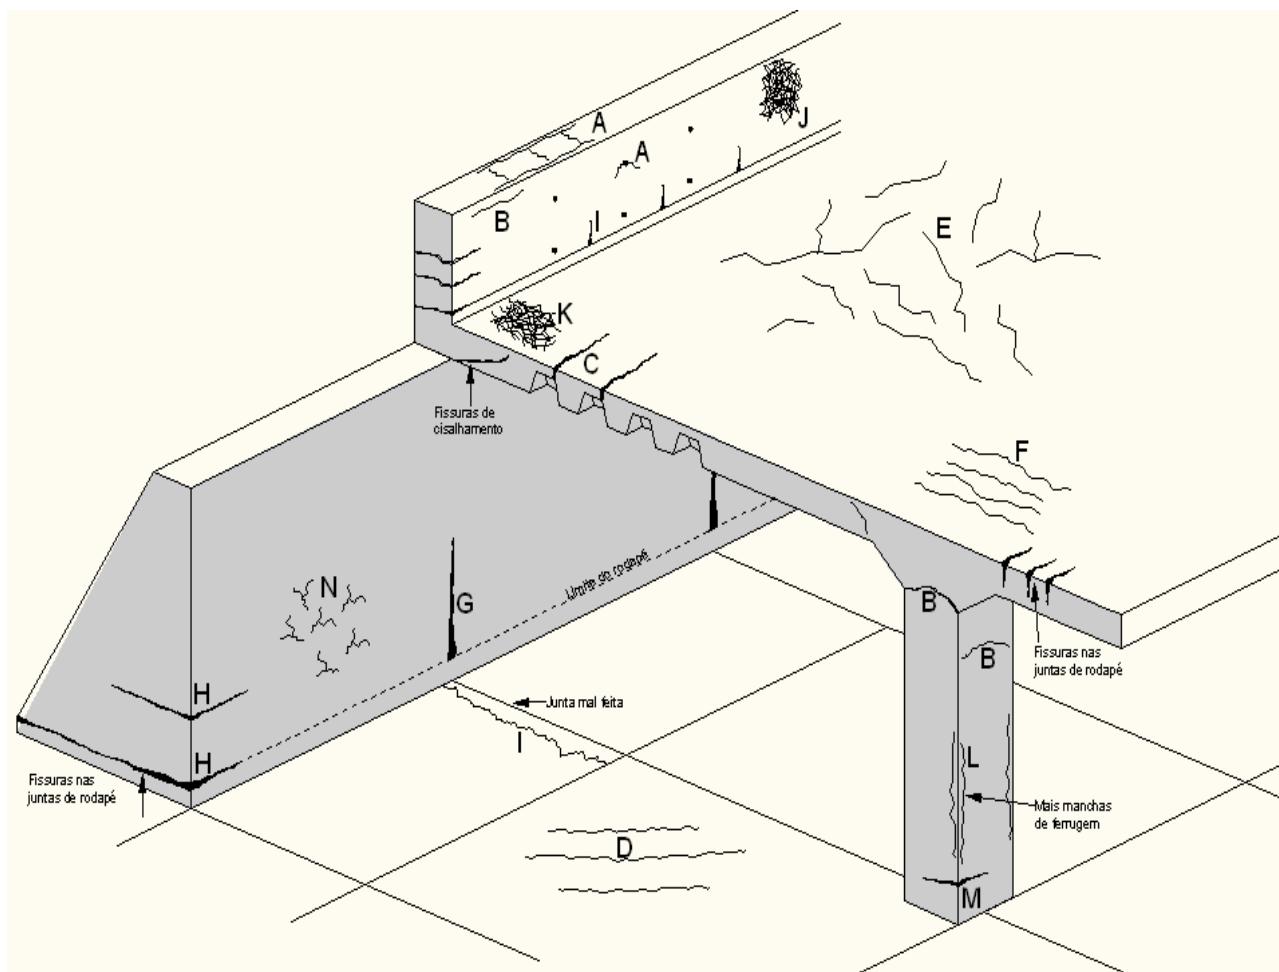
As fissuras podem ser encontradas em diversas partes da estrutura. Sua localização fornece informações muito importantes para sua caracterização. Abaixo, tem-se a Figura 15 que ilustra tal fato:

Figura 15. Diversas localizações e características de fissuras em estruturas de concreto armado de acordo com o ACI (ACI 546R- Concrete Repair Guide).

Na Figura 15, as letras indicam diferentes tipos de fissuras com diferentes causas. A caracterização das mesmas é feita na Tabela 2.

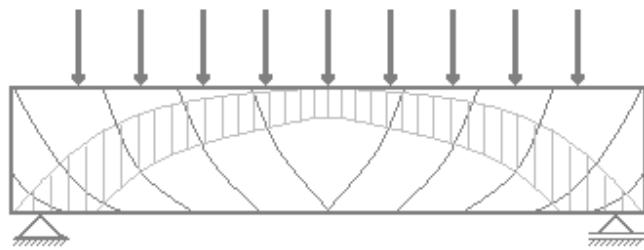
Os esforços numa viga isostática submetida à flexão, segundo Thomaz (1989), desenvolvem-se conforme Figura 16:

Figura 16. Esforços numa viga isostática submetida à flexão. (THOMAZ, 1989)

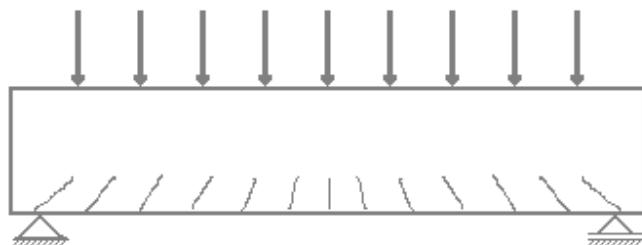
As fissuras ocorrem perpendicularmente às trajetórias dos esforços principais de tração. São praticamente verticais no terço médio do vão e apresentam aberturas maiores em direção à face inferior da viga onde estão as fibras mais tracionadas. Junto aos apoios as fissuras inclinam-se aproximadamente a 45° com a horizontal, devido à influência dos esforços cortantes como na Figura 17. Nas vigas altas esta inclinação tende a ser da ordem de 60° .

Figura 17. Fissuração típica em viga subarmada solicitada à flexão. (THOMAZ, 1989)

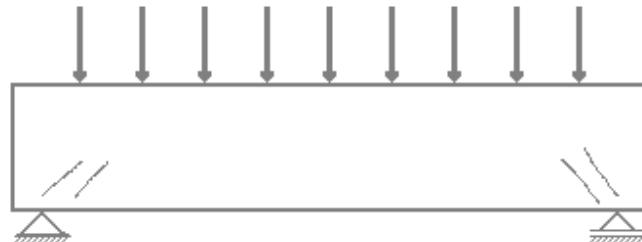
mesmo no caso de ancoragem deficiente das armaduras, podem surgir inicialmente apenas fissuras inclinadas nas proximidades do apoio, como exemplifica a Figura 18.

Figura 18. Fissuras de cisalhamento em viga solicitada à flexão. (THOMAZ, 1989)

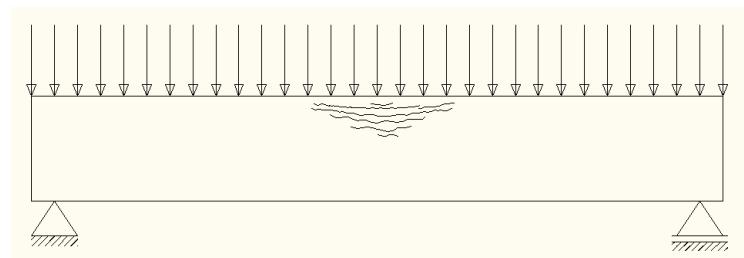
No caso de vigas superarmadas, ou confeccionadas com concreto de baixa resistência, podem surgir trincas na zona comprimida da viga, com caráter de esmagamento do concreto (Figura 19).

Figura 19. Ruptura por compressão do concreto de uma viga super armada solicitada à flexão. (THOMAZ, 1989)

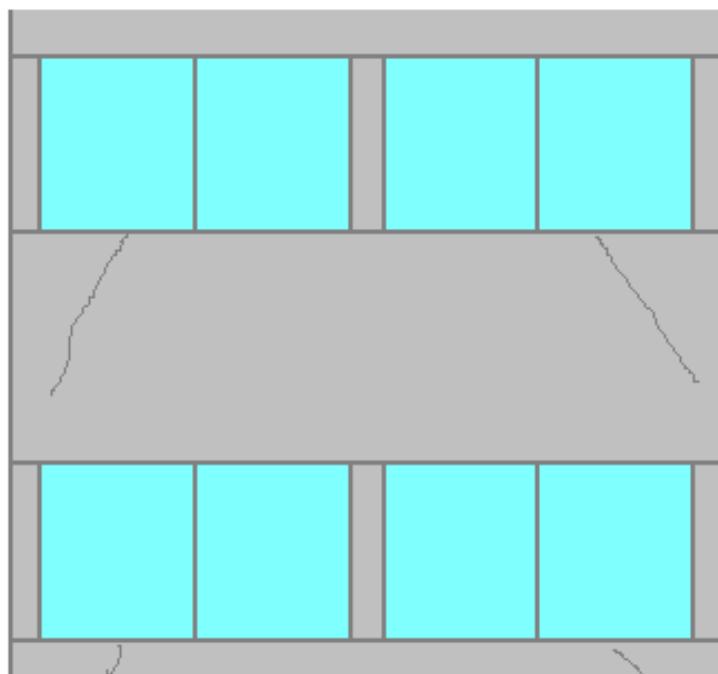
As fissuras também poderão ser introduzidas por erros de concepção estrutural, isto é, o comportamento real da estrutura difere daquele idealizado no projeto. Por exemplo, numa estrutura “pilar-laje” foram projetadas para as fachadas paredes de vedação em concreto armado com 7 cm de espessura, com armaduras ancoradas nas lajes. Como as lajes não foram devidamente “avisadas” de que não poderiam descarregar suas cargas nas “paredes de vedação”, estas acabam na realidade trabalhando como vigas altas (sem que estivessem dimensionadas para essa situação), surgindo fissuras de flexão e de cisalhamento (Figura 20).

Figura 20. Fissura de cisalhamento em viga alta, prevista no projeto como “parede de vedação”.
(THOMAZ, 1989)

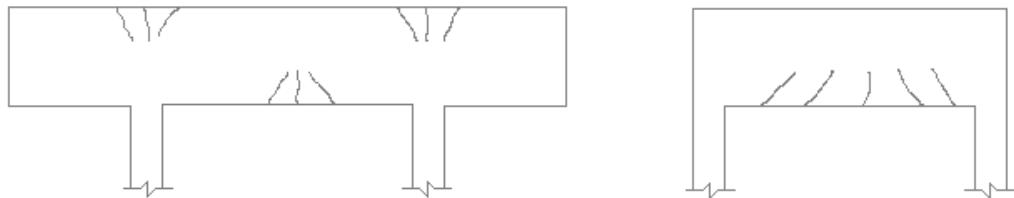
Fissuras e flechas nas superfícies tracionadas de vigas e lajes (Figura 21).

Figura 21. Manifestação típica de fissuras de flexão. (HELENE; PEREIRA, 2007)

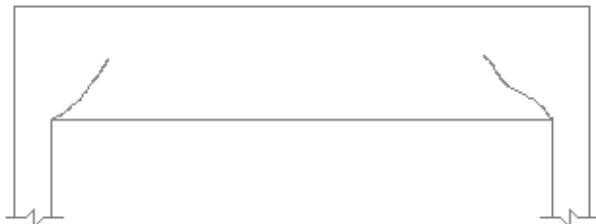
Fissuras inclinadas próximas dos apoios (Figura 22).

Figura 22. Manifestação típica de fissuras devido às forças cortantes. (HELENE; PEREIRA, 2007)

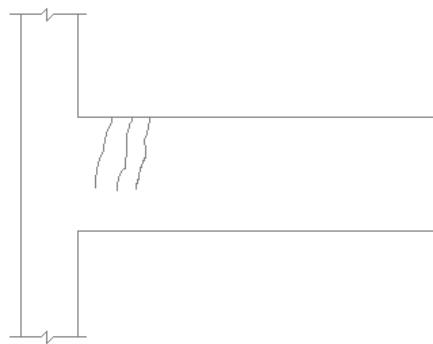
Fissuras na superfície superior de vigas e lajes (Figura 23).

Figura 23. Fissuras na parte superior da viga. (HELENE; PEREIRA, 2007)

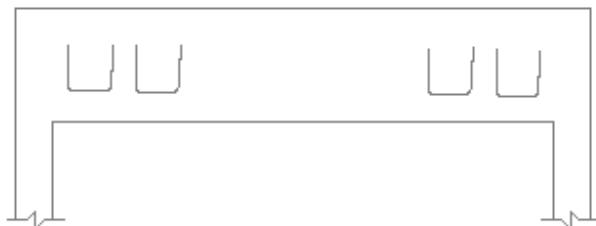
Fissuras alinhadas com a armadura principal e estribos (Figura 24).

Figura 24. Manifestação típica de fissuras de flexão e deslizamento das armaduras. (HELENE; PEREIRA, 2007)

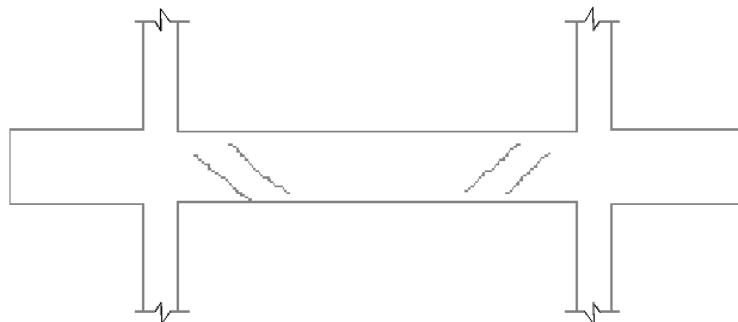
Esse tipo de trinca raramente se manifesta nas estruturas de concreto armado; constitui, entretanto, um tipo característico: as fissuras inclinam-se aproximadamente a 45° e aparecem nas duas superfícies laterais das vigas, segundo reta reversa como mostra a Figura 25.

Figura 25. Fissuras provocadas por torção. (THOMAZ, 1989)

Segundo Thomaz (1989), as trincas de torção podem aparecer em vigas de borda junto aos cantos das construções, por excessiva deformabilidade de lajes ou vigas que lhe são transversais, por atuação de cargas excêntricas ou por recalques diferenciais das fundações. Podem ocorrer também em vigas nas quais se engastam marquises e que não estejam convenientemente armadas à torção.

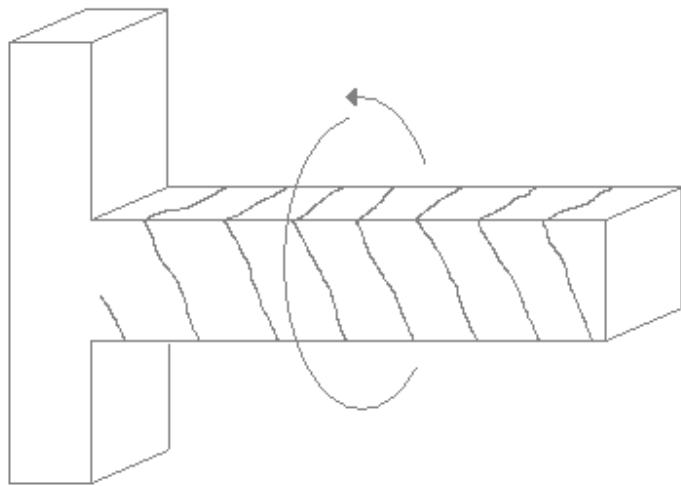
Fissuras inclinadas e com inclinação diferente (reversa) em cada uma das faces opostas das vigas (Figura 26).

Figura 26. Manifestação típica de fissuras devido à torção de vigas. (HELENE; PEREIRA, 2007)

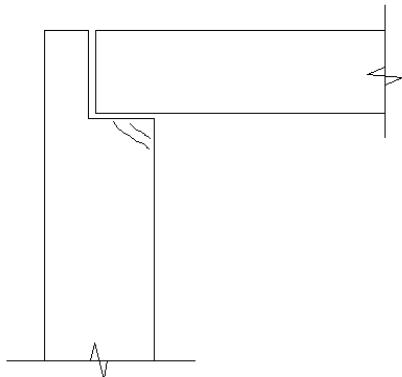
Já não tão raras são as ocorrências de fissuras ou lascamentos nas cabeças de pilares pré-moldados (Figura 28), resultantes da concentração de tensões normais e tangenciais nessa região do pilar, no caso da inexistência de aparelho de apoio ou mesmo de sua parcial ineficácia; esse fenômeno foi devidamente considerado na preparação do projeto da norma brasileira sobre

estruturas de concreto pré-moldado, prevendo-se adição de uma armadura transversal complementar na cabeça do pilar, em função inclusive do tipo de aparelho de apoio adotado.

Figura 28. Fissuras inclinadas na cabeça do pilar provocadas por concentração de tensões.
(THOMAZ, 1989)

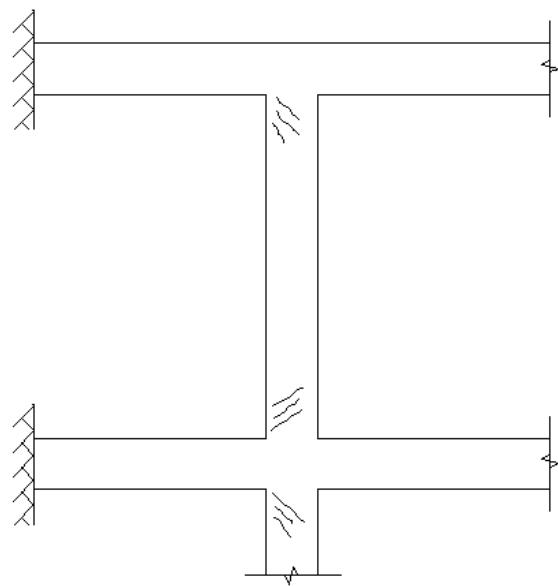
Figura 29. Pilar fissurado devido à movimentação térmica das vigas de concreto armado.
(THOMAZ, 1989)

Essas movimentações raramente causam dano à estrutura em si; normalmente as regiões mais solicitadas são os encontros entre vigas, onde podem surgir fissuras internas às peças de concreto, e por isso mesmo, não detectáveis. A movimentação térmica das vigas pode provocar, contudo, fissuração aparente em pilares; este fato pode ocorrer principalmente quando a estrutura não possui juntas de dilatação ou quando as mesmas foram mal projetadas. Segundo Fabiani (1975), a dilatação térmica de vigas pode provocar nas extremidades dos pilares fissuras ligeiramente inclinada, conforme representado na Figura 29.

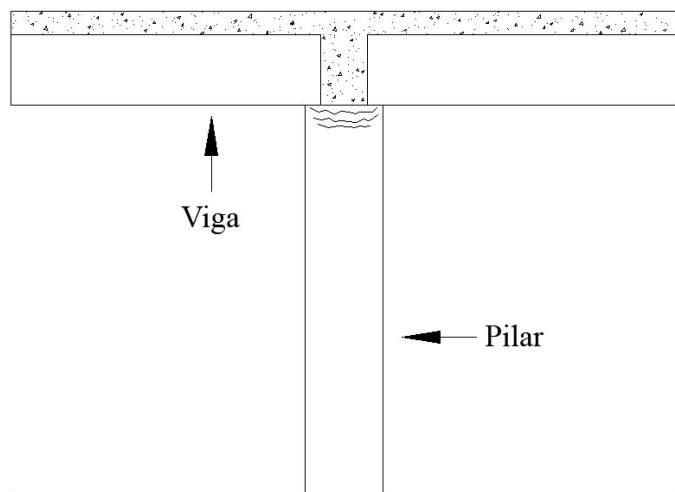
Figura 30. Manifestação típica de fissuras de assentamento plástico. (HELENE; PEREIRA, 2007)

Essas fissuras têm configuração horizontal e aparecem no topo de pilares, conforme ilustrado na Figura 30.

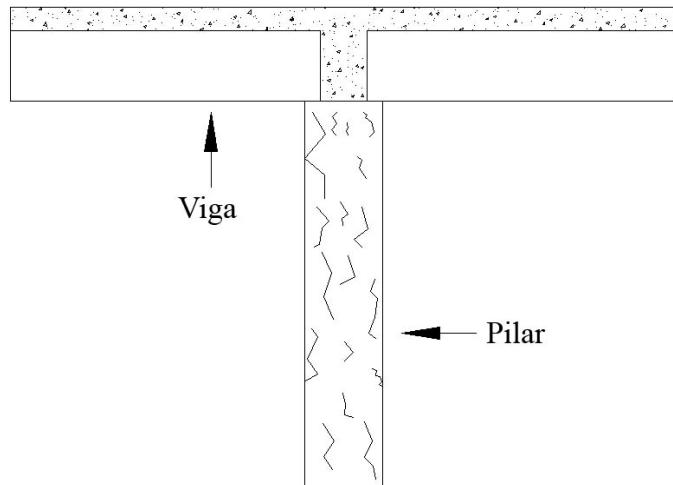
Figura 31. Manifestação típica de fissuras de falsa pega. (HELENE; PEREIRA, 2007)

Essas fissuras surgem em todas as direções e em todo o pilar, conforme ilustrado na Figura 31.

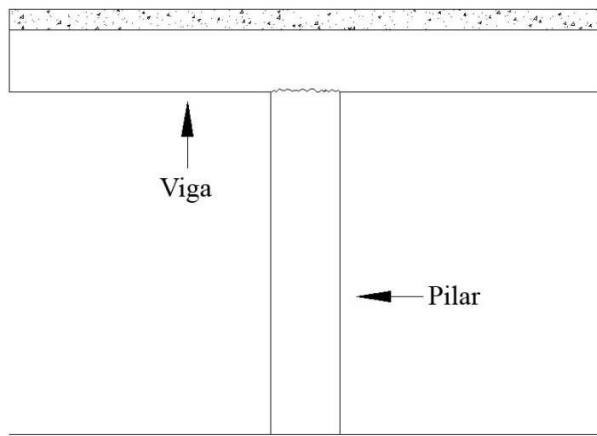
Figura 32. Manifestação típica de fissuras de juntas de concretagem. (HELENE; PEREIRA, 2007)

Fissuras na interface da viga com o pilar. Por terem sido executadas em diferentes etapas de concretagem, o novo concreto não adere bem à parte já endurecida, concretada anteriormente. Sua configuração típica é ilustrada pela Figura 32.

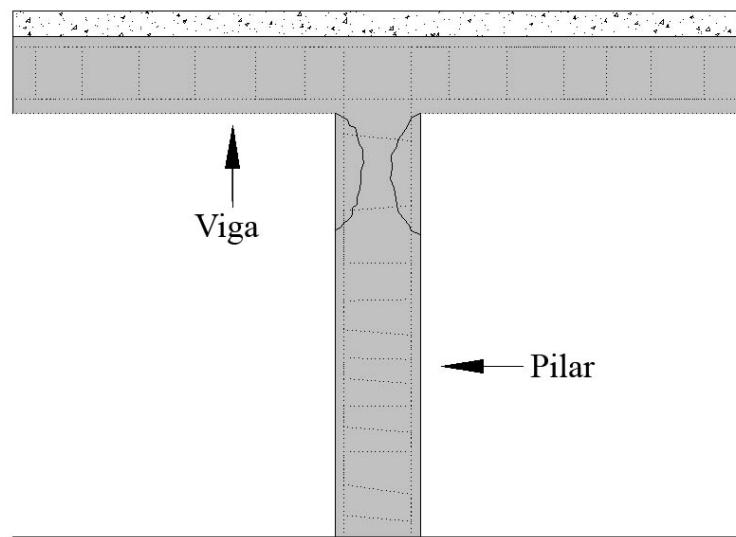
Figura 33. Manifestação típica de fissuras de compressão localizada. (HELENE; PEREIRA, 2007)

Fissuras na cabeça de pilares ou em suas partes, como ilustrada na Figura 33.

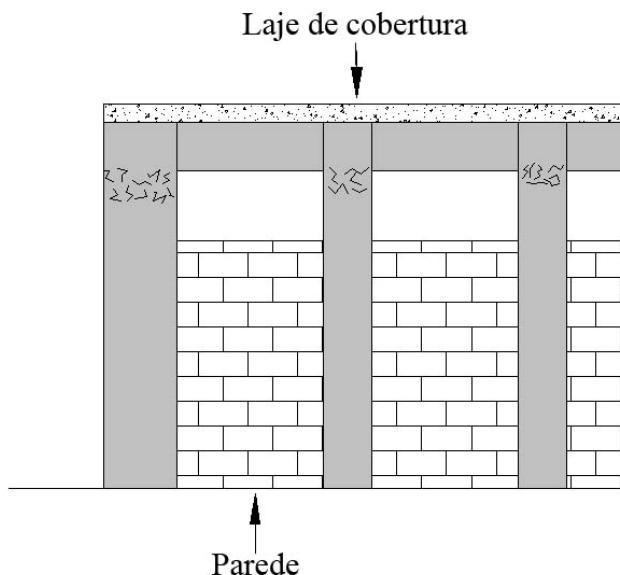
Figura 34. Manifestação típica de fissuras no topo de pilares curtos. (HELENE; PEREIRA, 2007)

Essas fissuras são de solicitações cortantes na cabeça dos pilares curtos, que ocorrem, em geral, por movimentações térmicas. A configuração típica dessas fissuras pode ser observada na Figura 34.

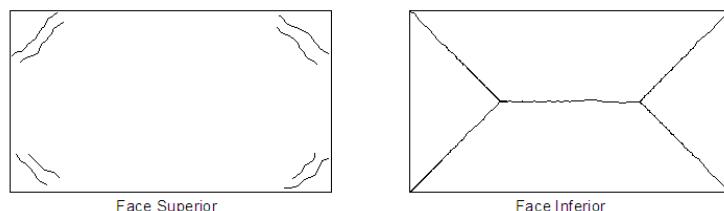
Figura 35. Fissura típica de lajes simplesmente apoiadas. (THOMAZ, 1989)

Para lajes maciças com grandes vãos, os momentos volventes que se desenvolvem nas proximidades dos cantos da laje podem produzir fissuras inclinadas, constituindo com esses cantos triângulos aproximadamente isósceles. A Figura 35 mostra o aspecto típico do fissuramento na ruptura de uma laje simplesmente apoiada, armada em cruz e submetida a carregamento uniformemente distribuído.

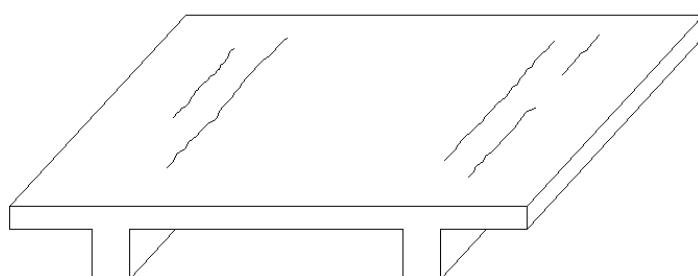
Figura 36. trincas na face superior da laje devidas à ausência de armadura negativa. (THOMAZ, 1989)

Outro tipo de trinca pode surgir quando não existe armadura negativa entre painéis de lajes construtivamente contínuas, porém projetadas como simplesmente apoiadas; as trincas surgem na face superior da laje, acompanhando aproximadamente o seu contorno (Figura 36).

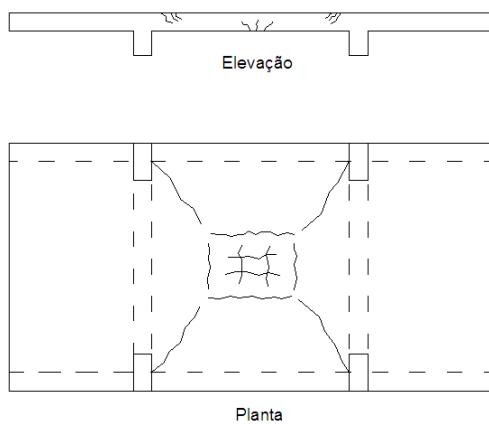
Figura 37. Manifestação típica de fissuras de flexão. (HELENE; PEREIRA, 2007)

Fissuras a 45° e no centro da laje em caso de lajes simétricas, conforme ilustração da Figura 37.

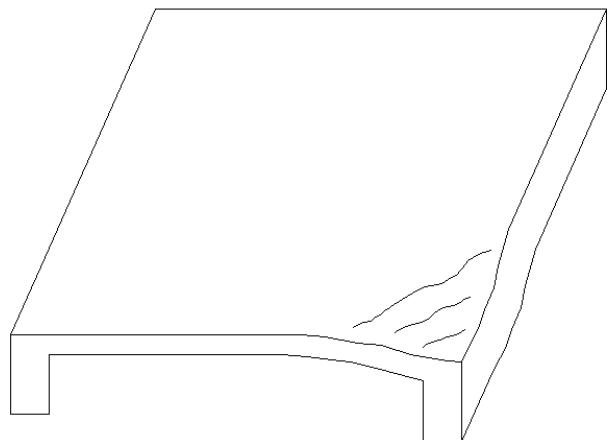
Figura 38. Trincas inclinadas devido à torção da laje. (THOMAZ, 1989)

Segundo Thomaz (1989), por recalques diferenciados das fundações ou por deformabilidade da estrutura, as lajes podem ser submetidas a solicitações de torção muito mais significativas do que aquelas que se desenvolvem nas lajes fletidas; as trincas nesses casos apresentam-se inclinadas em relação aos bordos da laje (Figura 38).

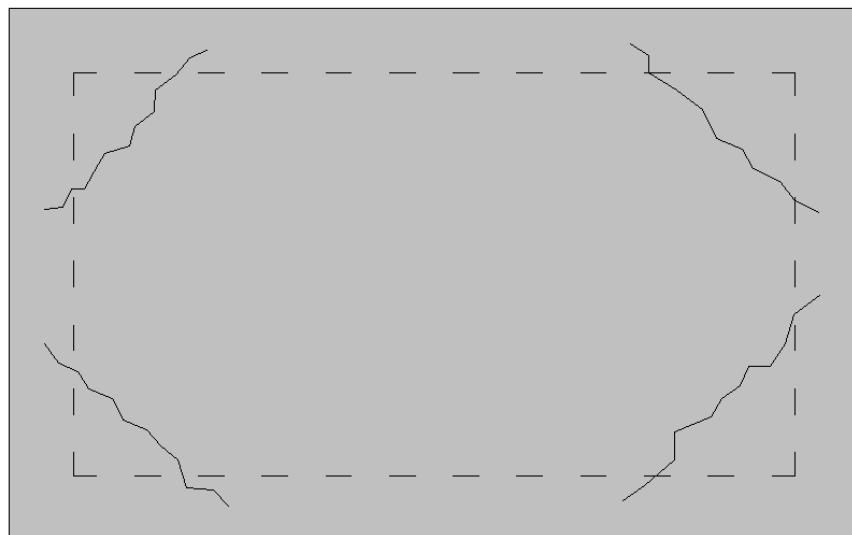
Figura 39. Manifestação típica de fissuras de momentos volventes. (HELENE; PEREIRA, 2007)

Nesse caso, surgem fissuras a 45° nos cantos das lajes, conforme a Figura 39.

Parte superior de lajes apoiadas

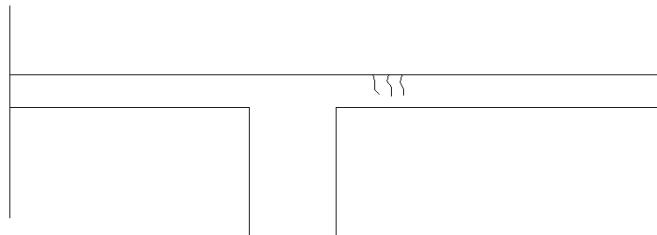
Figura 40. Manifestação típica de fissuras de flexão em balanço. (HELENE; PEREIRA, 2007)

As fissuras são verificadas na parte superior da laje próximas ao engaste, na seção mais solicitada, conforme a Figura 40.

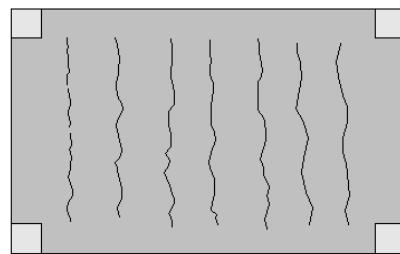
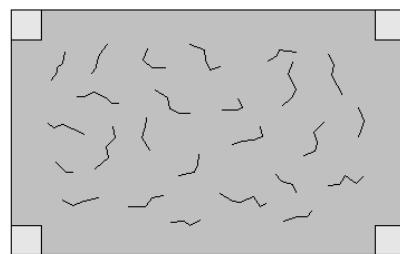
Figura 41. Manifestação típica de fissuras de retração hidráulica e contração térmica. (HELENE; PEREIRA, 2007)

Essas fissuras podem aparecer de duas maneiras: ou paralelas seguindo orientação da menor direção ou espalhadas por toda a laje em todas as direções. A Figura 41 ilustra as configurações típicas dos dois casos.

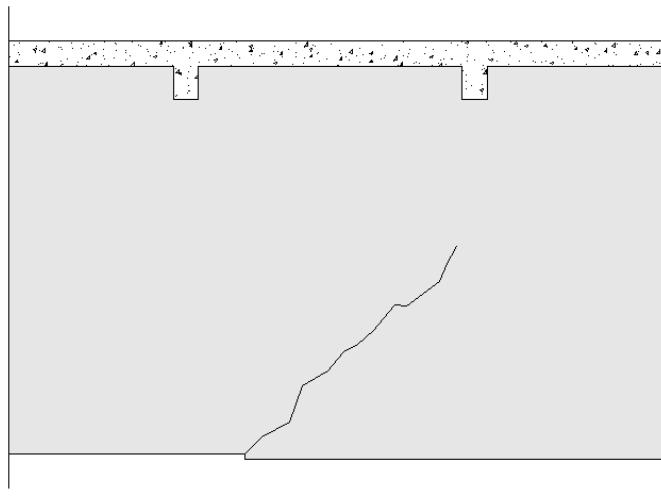
Figura 42. Manifestação típica de fissuras de recalque em parede de concreto. (HELENE; PEREIRA, 2007)

As fissuras se formam de forma angulada em paredes de concreto. Ocorrem em decorrência de recalques diferenciais acentuados. Sua configuração típica é ilustrada na Figura 42.

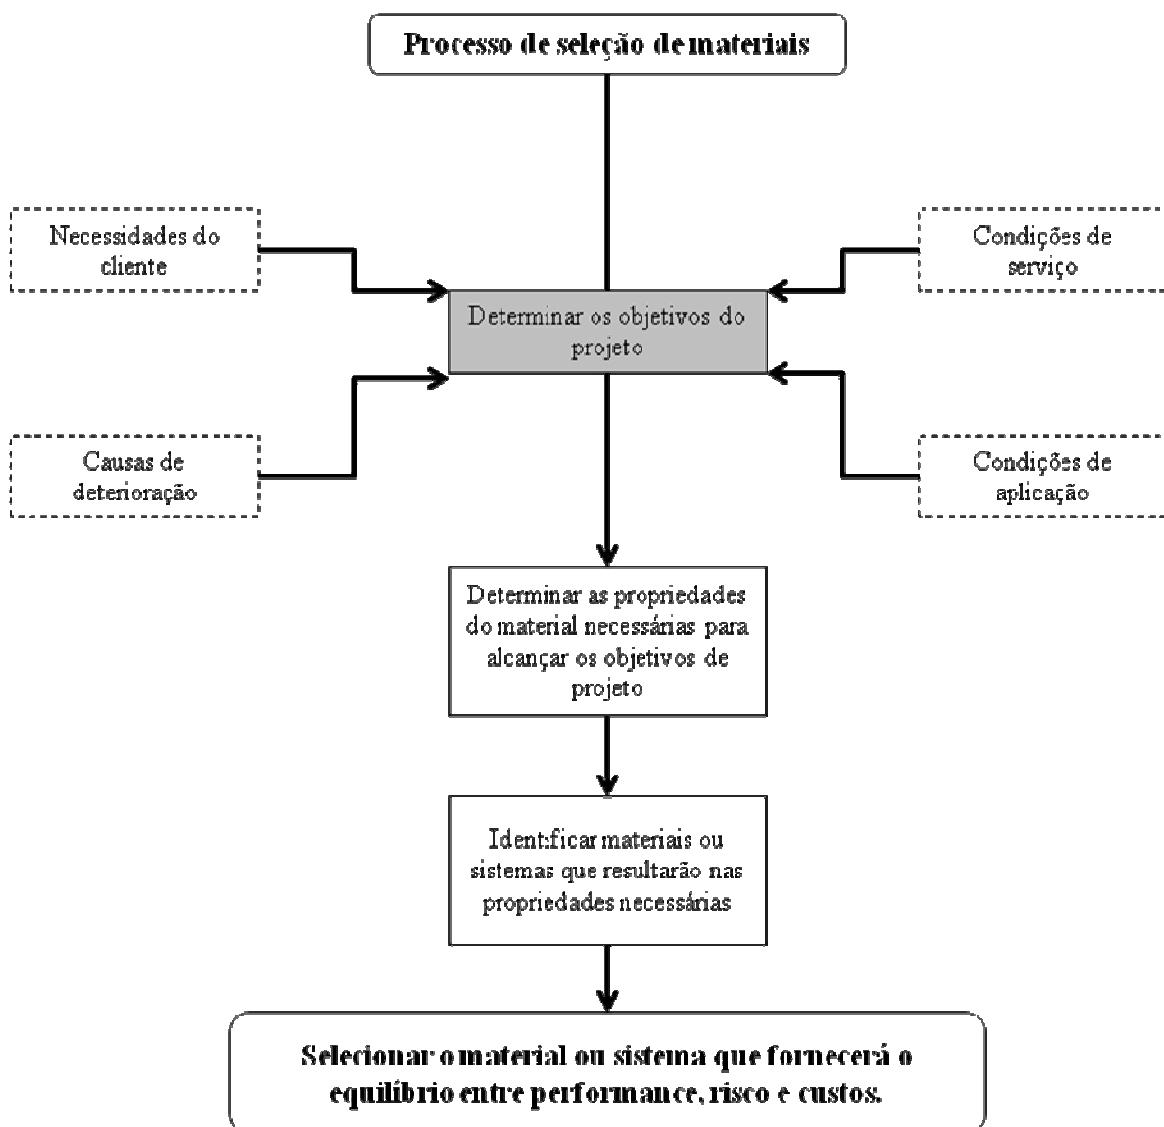
Figura 43. Esquema orientativo de tomada de decisão para escolha de materiais (ACI 546R-Concrete Repair Guide).

material de reparo e o conhecimento e equipamentos necessários para realizar o trabalho. A Figura 43 esquematiza o processo de seleção de escolha de materiais.

As primeiras etapas do estudo (retângulos tracejados) determinam o cenário o qual se encontra a estrutura, tanto num período anterior à recuperação, quanto no período de utilização, após a intervenção.

1-Causas da deterioração: Nessa etapa são estudadas as prováveis causas das fissuras, assim como suas características.

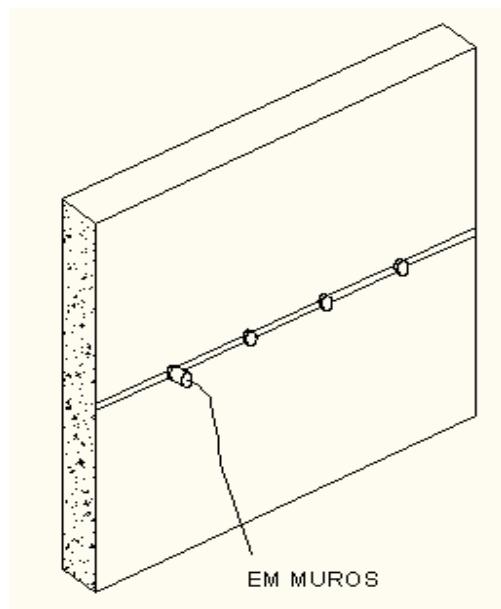
Figura 44. Detalhe esquemático da fixação de bicos em muros. (HELENE; PEREIRA, 2007)

- Colocar os bicos na superfície, junto à fissura (Figura 44). Se for passante, colocar por ambos os lados.

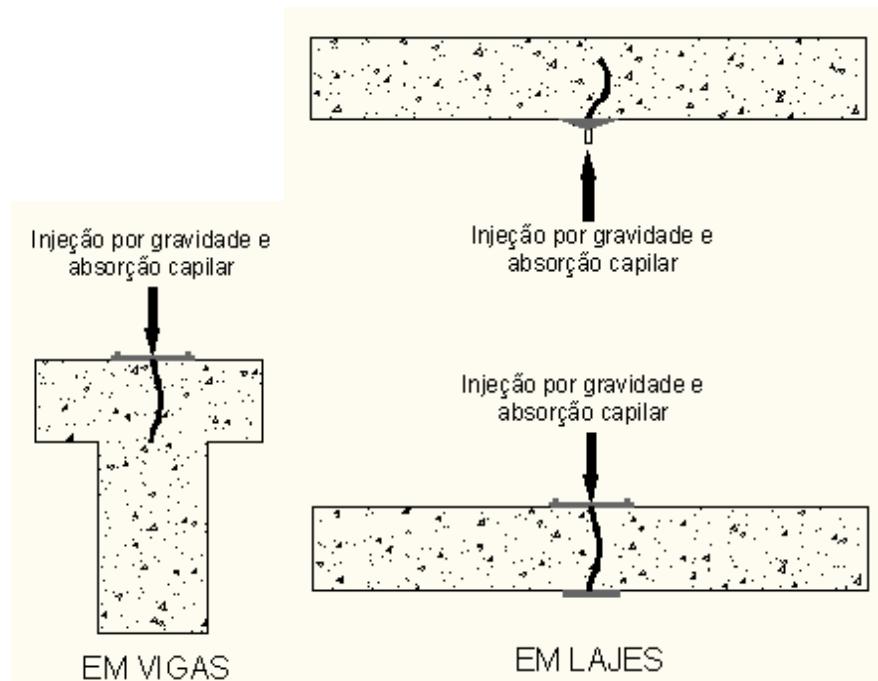
Figura 45. Esquema de injeções em vigas e lajes. (HELENE; PEREIRA, 2007)

Injeções por gravidade e absorção capilar (Figura 45).

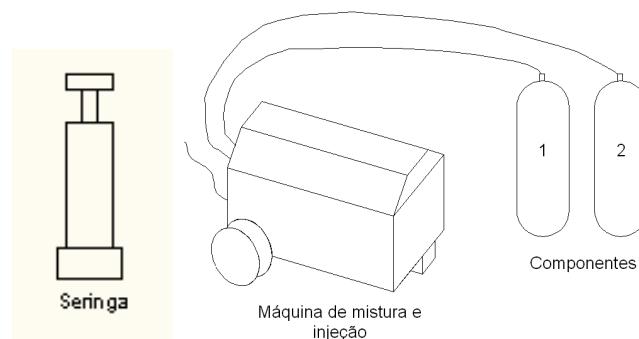
Figura 47. Esquema de uma seringa (esquerda) e máquina de injeção (direita). (HELENE; PEREIRA, 2007)

- Equipamento de injeção, pistola manual ou seringa (Figura 47);

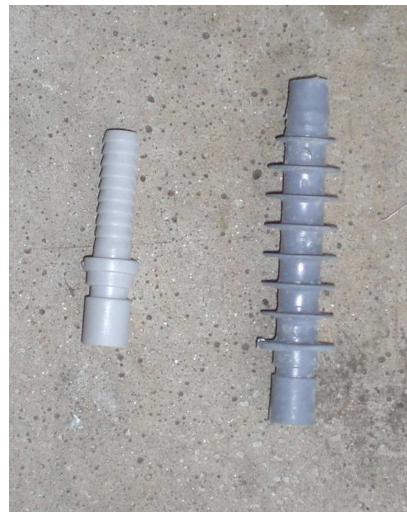
Figura 48. Bicos para injeção.

- Bicos para injeção (Figura 48);
