Identificação, análise e tratamento de fissuras inativas em estruturas de concreto

TRABALHO DE FORMATURA APRESENTADO À ESCOLA POLITÉCNICA DA
UNIVERSIDADE DE SÃO PAULO

2009

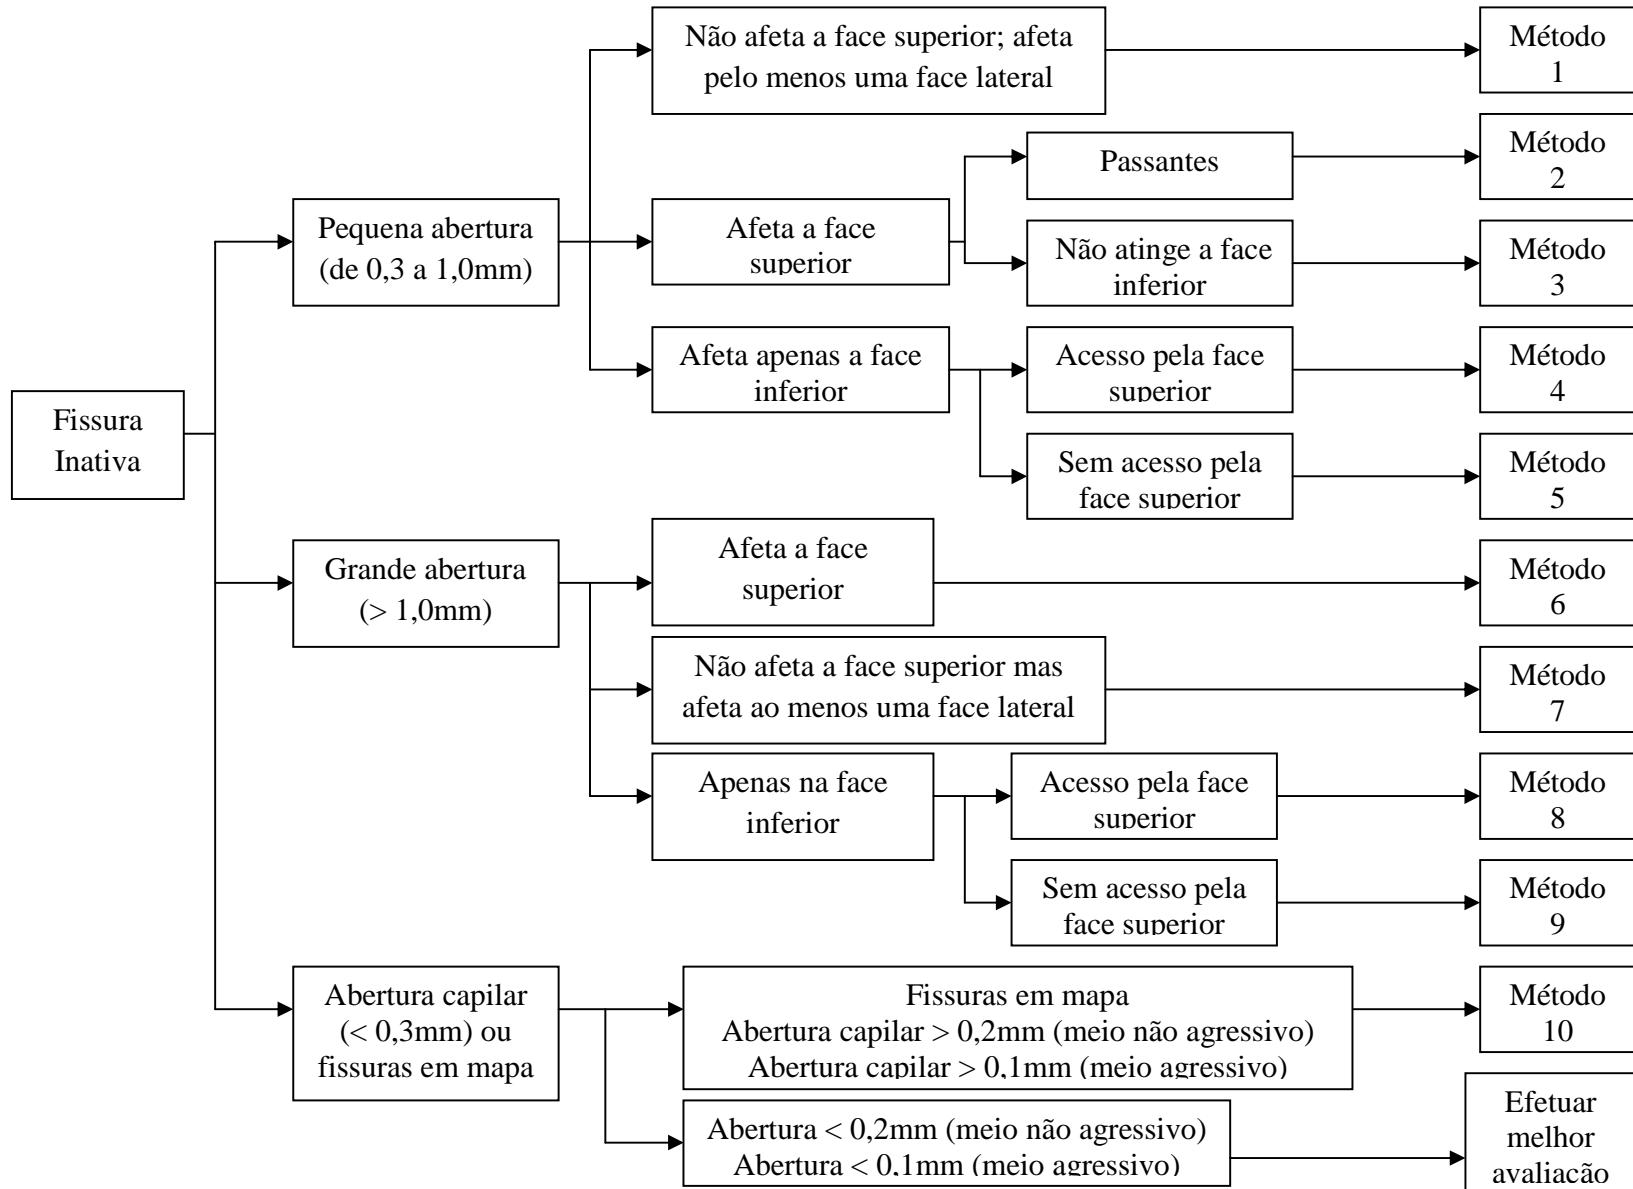
Figura 49. Modelo de tomada de decisão para injeção de fissuras baseado em Piancastelli (1997).

Nessa etapa serão descritos de uma forma mais sistemática os diversos tipos de procedimentos existentes para correção de fissuras inativas de acordo com necessidades específicas. A Figura 49 é uma forma prática de tomada de decisão, que relaciona as características da fissura com o método de injeção a ser utilizado. Esses métodos serão descritos detalhadamente a seguir e foram nomeados como:
