**UNIVERSIDADE DE SÃO PAULO  
ESCOLA POLITÉCNICA**

**ANÁLISE CRÍTICA DA DISPOSIÇÃO DE REJEITO DO ROMPIMENTO DA  
BARRAGEM B-I DA MINERADORA VALE S.A. NA CAVA DA MINA CÓRREGO  
FEIJÃO: ESTUDO DE CASO E AVALIAÇÃO DOS ATORES ENVOLVIDOS.**

Monografia apresentada à Escola Politécnica da Universidade de São Paulo como parte dos requisitos para a obtenção do título de Especialista em Gestão de Áreas Contaminadas, Desenvolvimento Urbano Sustentável e Revitalização de Brownfields.

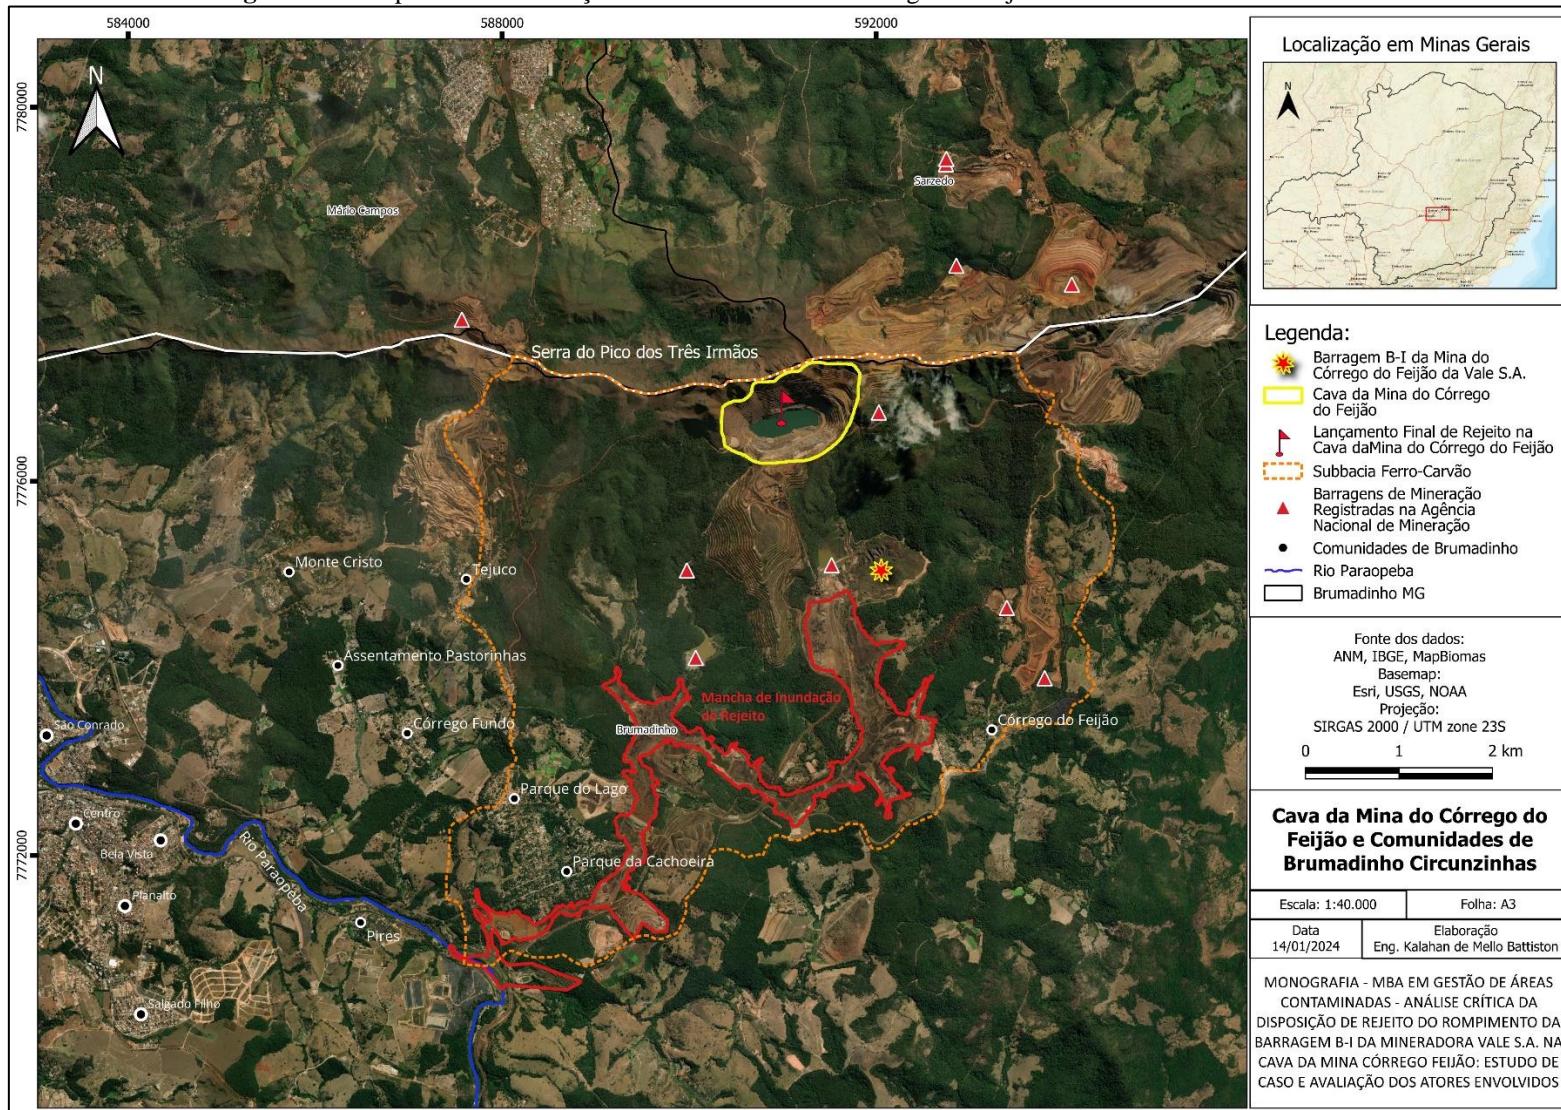
**Figura 3.1 - Mapa com a localização da Cava da Mina do Córrego do Feijão e comunidades circunvizinhas**

A **Figura 3.1** mostra a localização da Cava da Mina do Córrego do Feijão, região de recarga hídrica para o abastecimento hídrico da região metropolitana de Belo Horizonte e a proximidade das comunidades de Brumadinho MG circunvizinhas. A **Figura 3.2** ilustra o potencial hídrico da comunidade do Tejucó, que possui famílias certificadas enquanto Remanescentes de

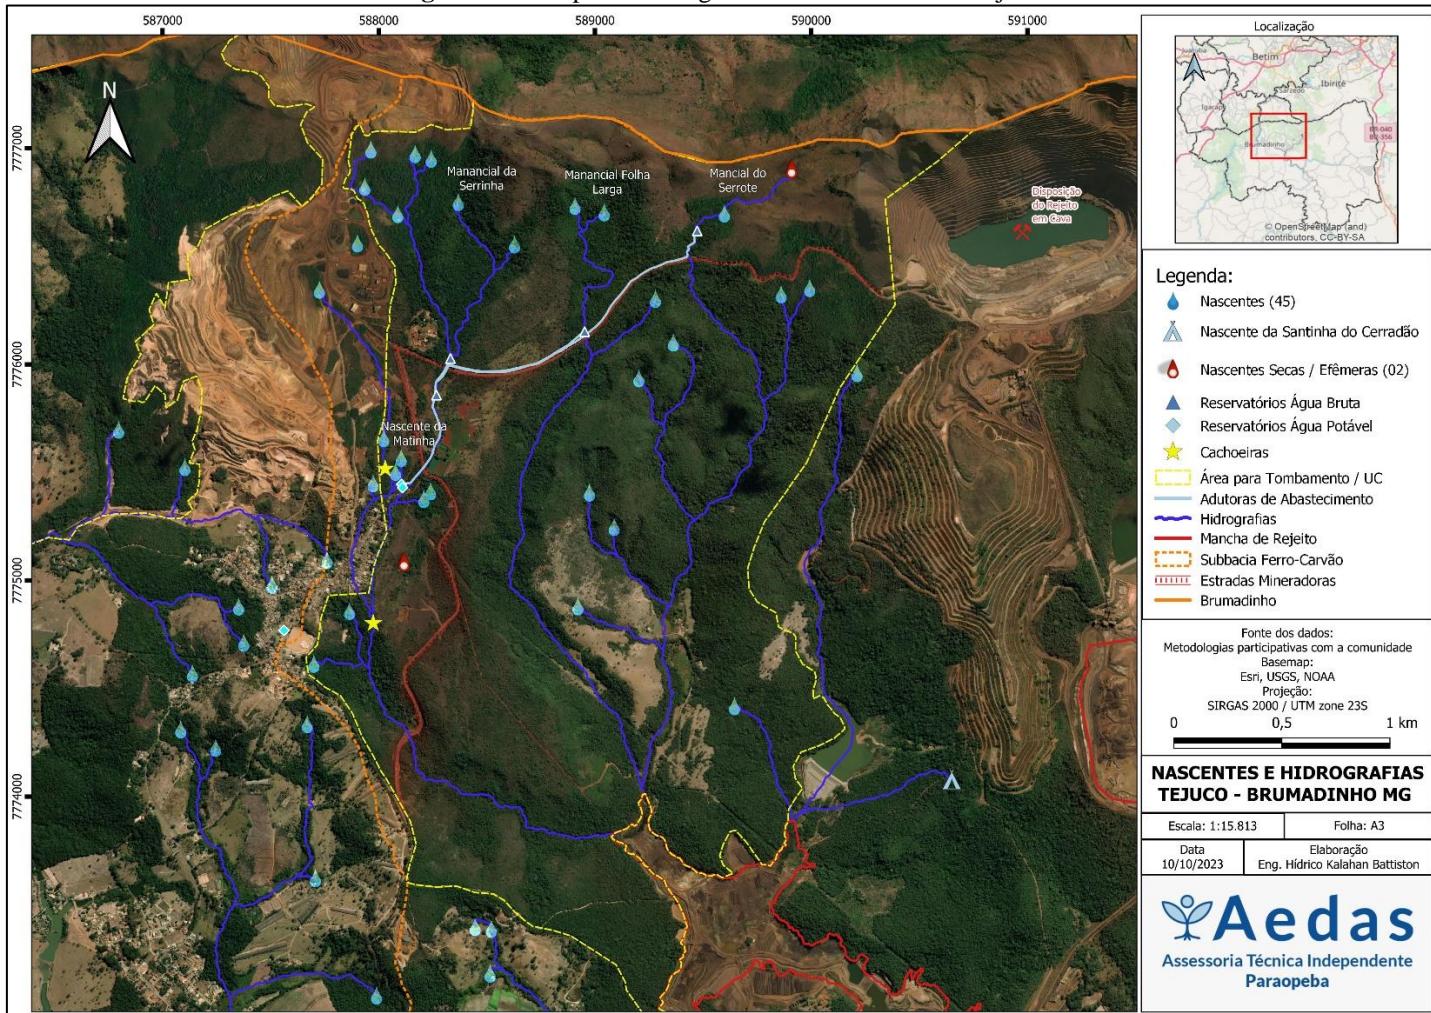
**Figura 3.2 - Mapa da Hidrografia da comunidade do Tejuco.**

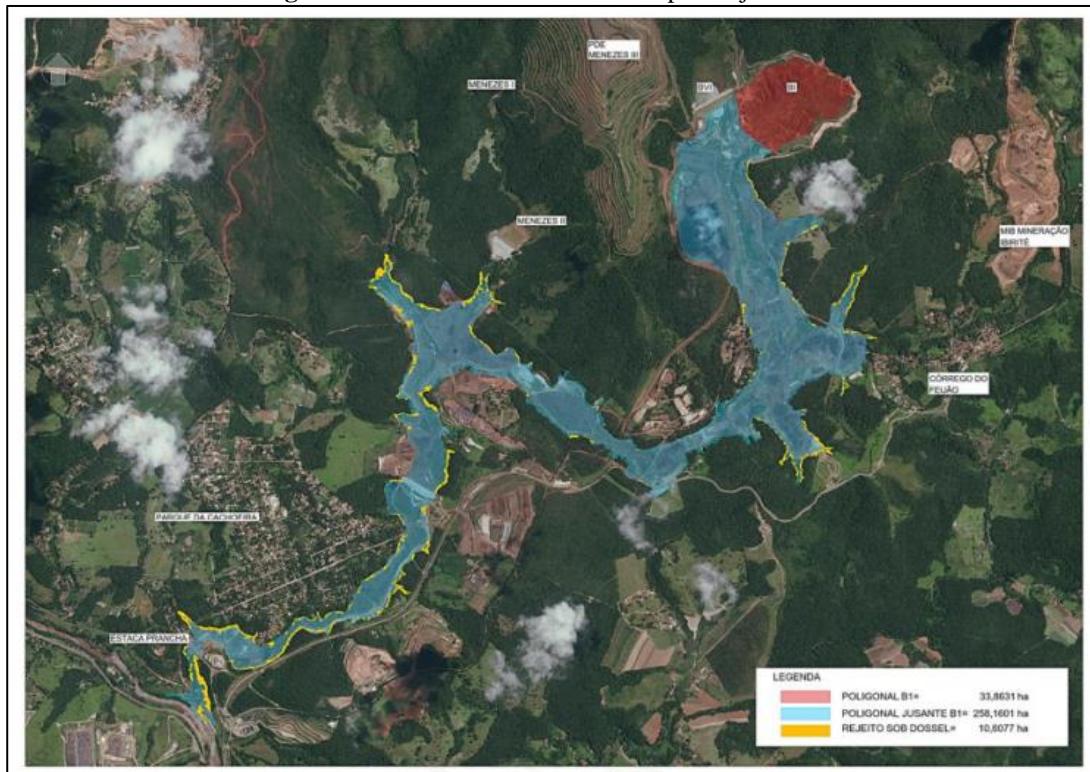
A imagem abaixo ilustra o percurso da mancha de inundação, composta por aproximadamente 12 milhões de m<sup>3</sup> de rejeitos da Barragem B-I, até atingir o rio Paraopeba. O trecho ao longo do ribeirão Ferro-Carvão é onde também se concentra as operações de busca realizadas pelo Corpo de Bombeiros Militar de MG. Além disso, é o material desta área que foi e está sendo preparado para a disposição na Cava da Mina do Córrego do Feijão, no qual todas as ações estão descritas no Plano de Manejo de Rejeito.

**Figura 6.2 - Área extra-calha afetada pelo rejeito.**

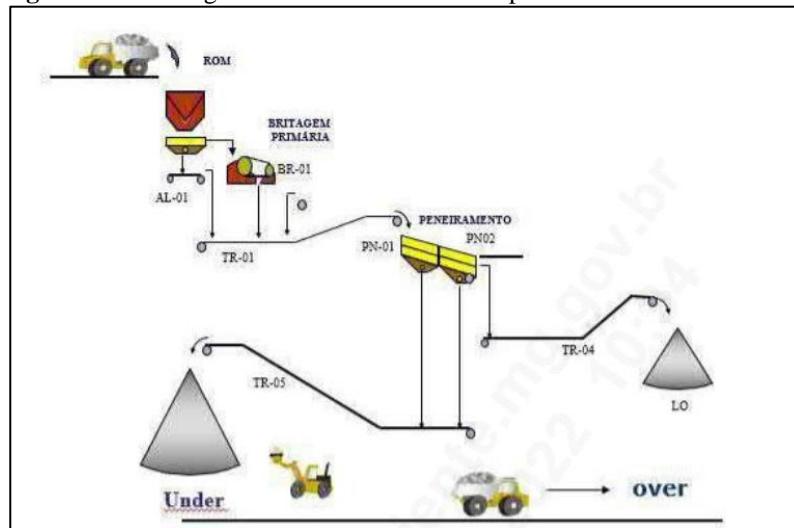
Desta maneira, a figura abaixo exemplifica as etapas.

**Figura 6.3 - Fluxograma do funcionamento de peneiramento da ITMS.**

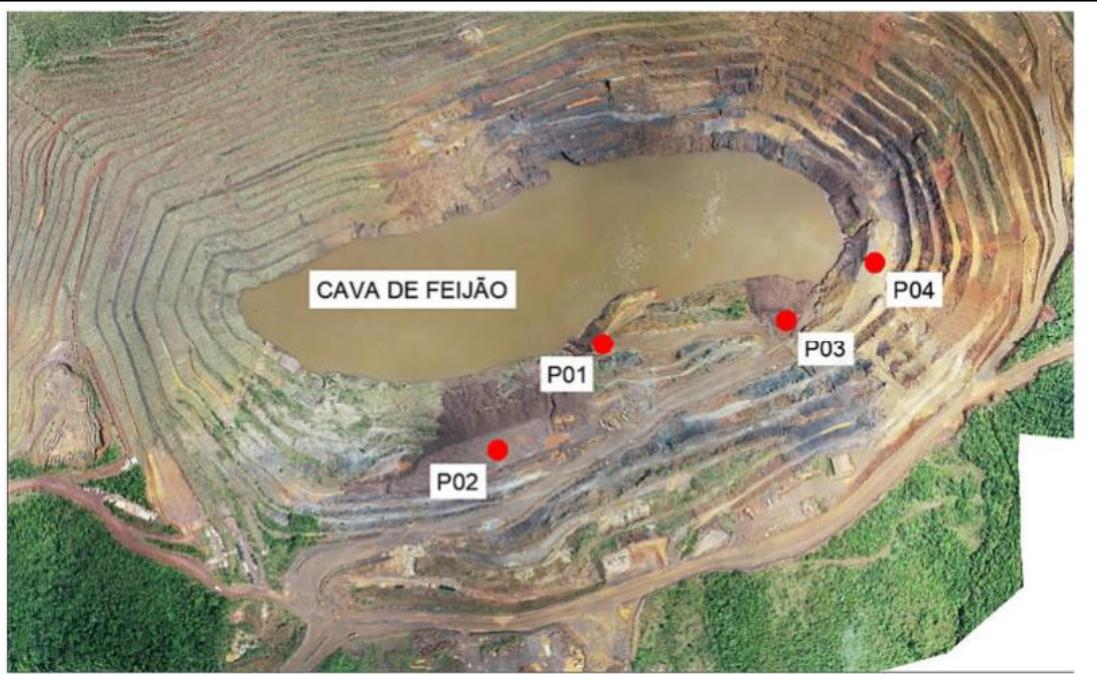
Após a triagem e peneiramento do rejeito, a disposição na Cava da Mina do Córrego do Feijão, acontece através de 4 pontos para lançamento, como mostra a imagem abaixo.

**Figura 6.4** - Locação dos pontos de disposição de rejeitos na cava.

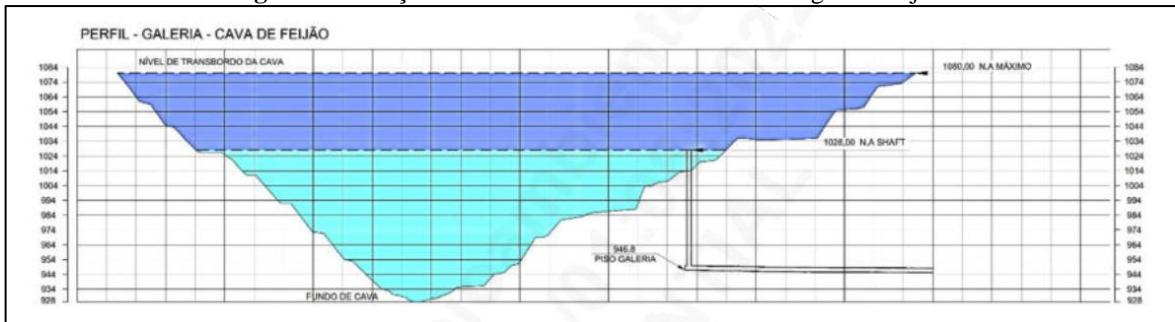
Abaixo, é apresentado o perfil em corte da Cava de Feijão, evidenciando as cotas do nível atual da água e o nível máximo. Além disso, são destacados os dispositivos de drenagem da cava, como o *shaft* e a galeria, responsáveis por guiar o fluxo em direção à barragem B-VI.

**Figura 6.5** - Seção transversal da Cava da Mina Córrego do Feijão.

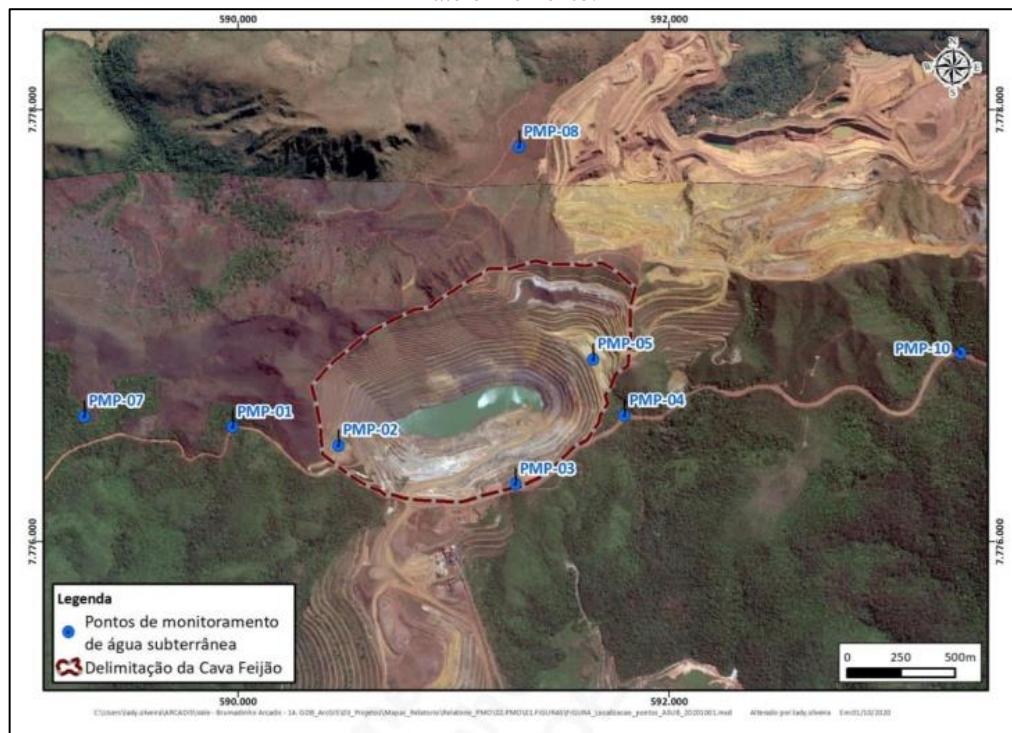
Conforme exigência dos órgãos ambientais, explicitado no Anexo II.1, para a disposição de rejeitos na cava, a empresa poluidora pagadora deve realizar o monitoramento das águas subterrâneas ao redor da cava. De acordo com o Plano de Manejo de Rejeitos (PMR), atualmente, está estabelecida uma rede de 10 poços profundos de monitoramento na região da Cava de Feijão, destinada ao acompanhamento da qualidade da água subterrânea. Esses poços de monitoramento são identificados por meio das iniciais PMP, e se localizam como indicado na figura abaixo.

**Figura 6.6** - Mapa de localização dos pontos / poços de monitoramento do entorno da Cava de Feijão instalados até o momento.

O Relatório Técnico nº 51/FEAM/GERAC/2019, ROCESSO Nº 2090.01.0003843/2019-12 reforça a importância do reforço no monitoramento a oeste da cava, onde se situam os córregos Olaria e Três irmãos (**Figura 6.8**), assim como o PMP-07 (**Figura 6.6**), como cita o trecho:

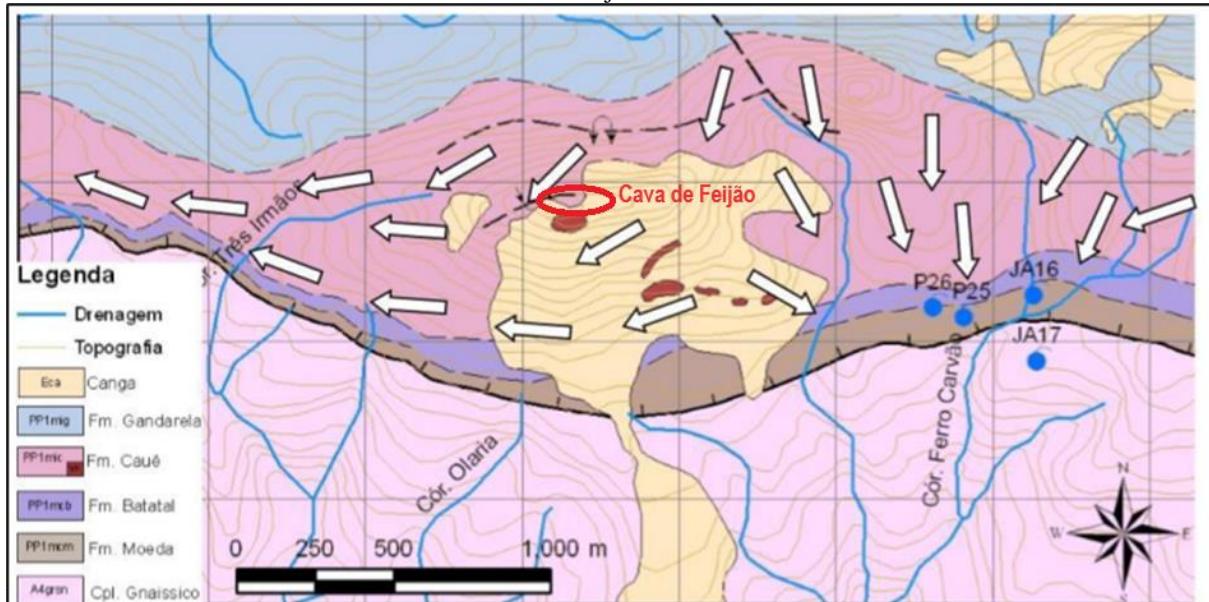
**Figura 6.8** - Fluxo de água na condição inicial (anterior ao rebaixamento do nível d'água) da Mina Córrego do feijão.

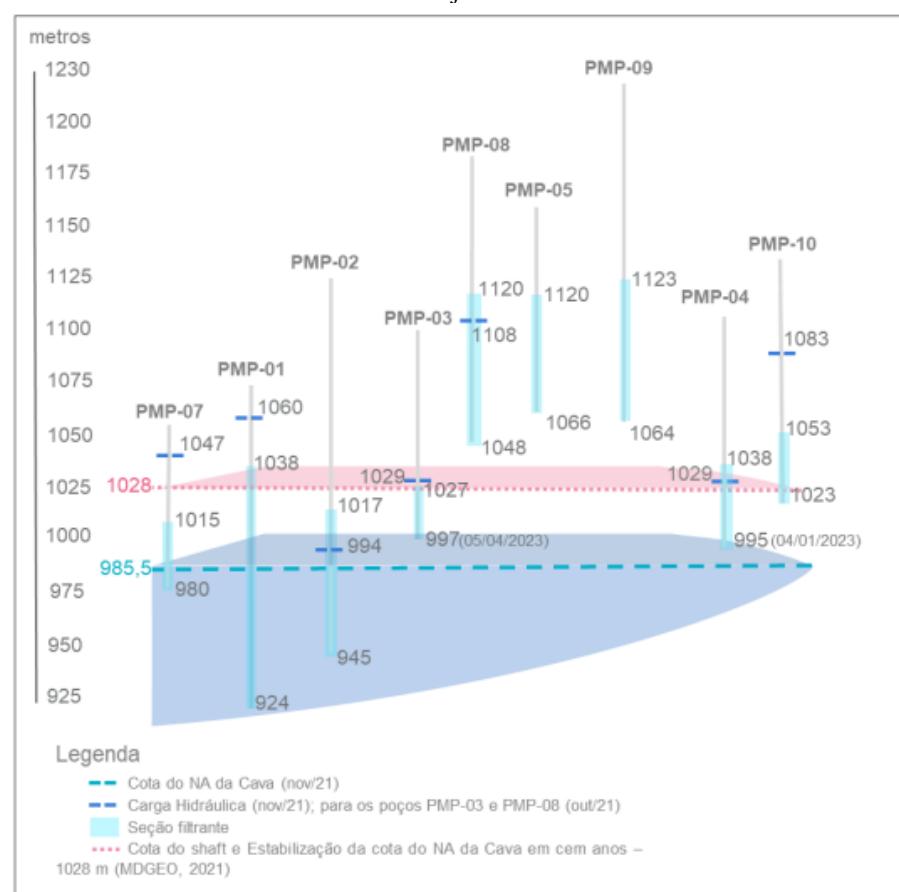
**Figura 6.9** - Modelo esquemático representativo das coletas das seções filtrantes e cota do lago da Cava de Feijão.

Para esta pesquisa, devido a restrições de tempo e aos objetivos específicos do trabalho, optou-se pela análise exclusiva de um dos 10 poços de monitoramento, selecionando-se o PMP-07. Essa escolha foi orientada por diversos fatores: a) sua proximidade das nascentes e cursos d'água utilizados pelas comunidades para abastecimento; b) na condição inicial, sem o rebaixamento do nível d'água da cava, o fluxo do aquífero seguiria de leste para oeste, conforme ilustrado na **Figura 6.8**, podendo assim ser um potencial receptor de contaminação; c) o PMP-07 é um dos poucos poços de monitoramento com a seção filtrante interceptando a cota do lago da cava da Mina do Córrego do Feijão, conforme evidenciado na **Figura 6.9** e na **Tabela 2**, podendo assim ser um potencial receptor de contaminação.

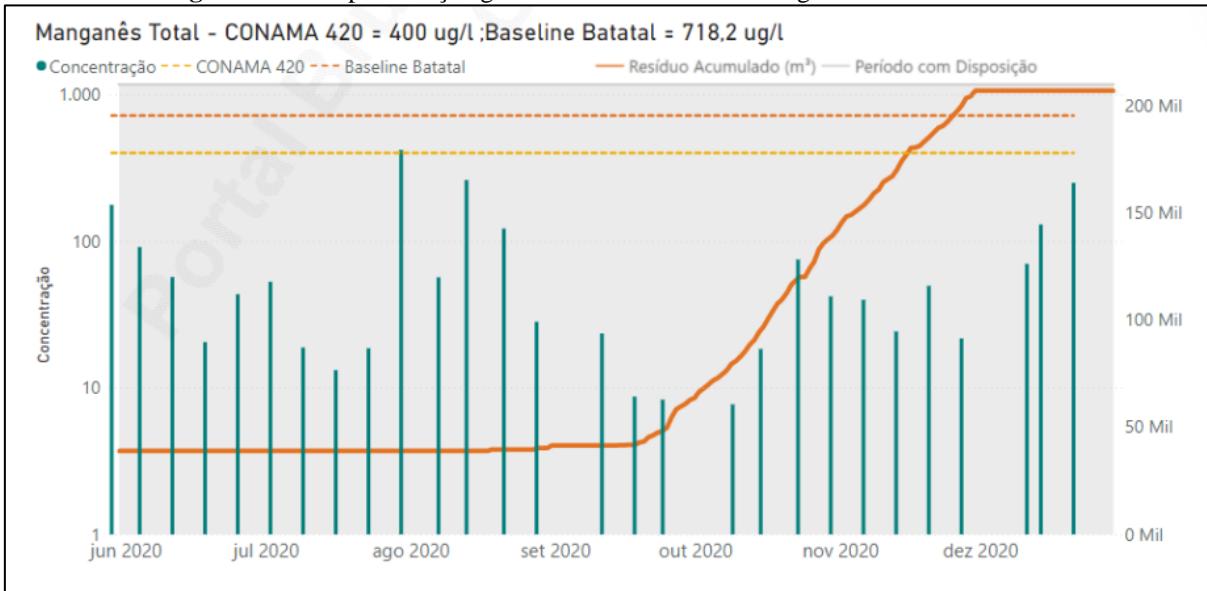
**Figura 6.10 - Representação gráfica dos resultados de manganês total no PMP-07.**

Além disso, o relatório realiza algumas análises para o PMP-07, porém de maneira restrita, a apenas o parâmetro de Manganês, único que ultrapassou o Valor de Referência (VR) estabelecido pela Resolução Conama nº 420/2009 para águas subterrâneas. Essas análises estão exemplificadas na **Tabela 3** e na **Figura 6.10**.

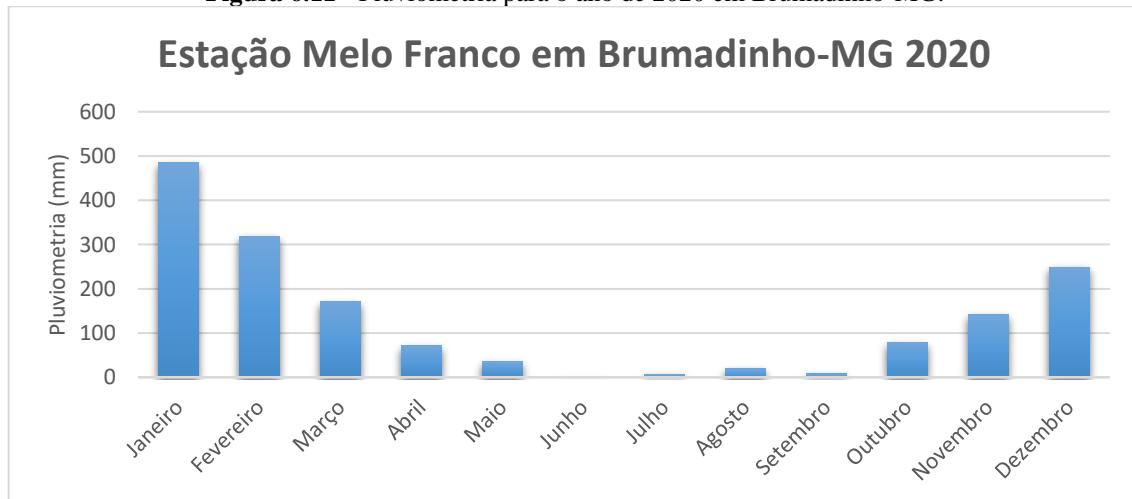
Como elemento fundamental para a definição dos critérios de análise a partir do ciclo hidrológico, é apresentado a seguir a pluviometria para o ano de 2020, registrada em Brumadinho-MG. Pode-se notar o período de estiagem bem definido entre junho até setembro, assim como o início das chuvas em outubro.

**Figura 6.11 - Pluviometria para o ano de 2020 em Brumadinho-MG.**

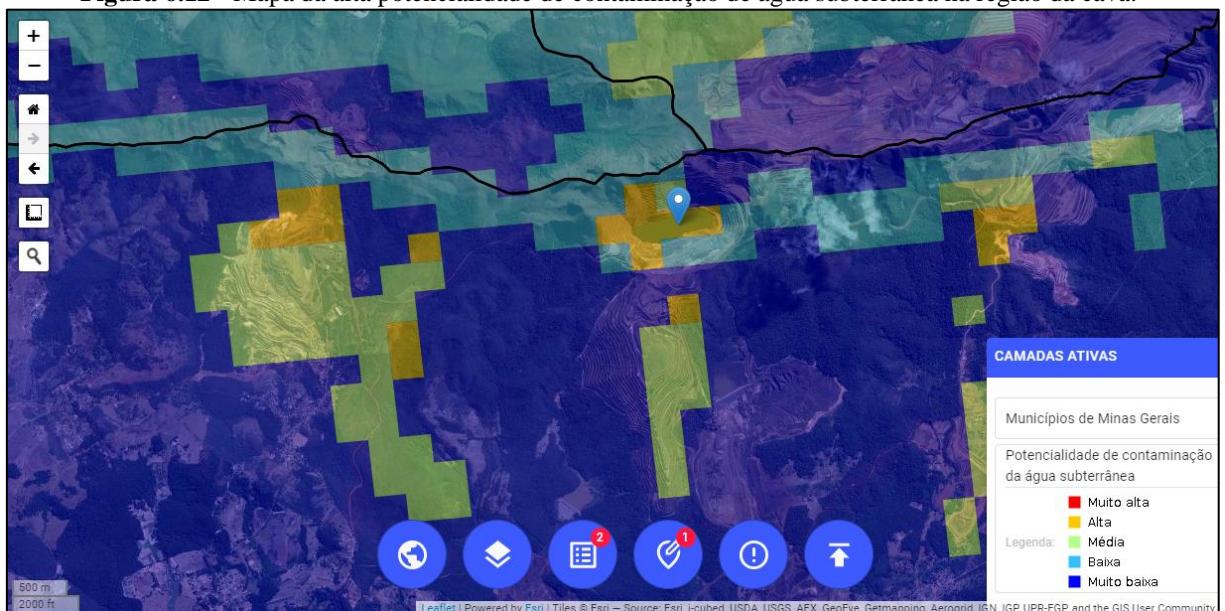
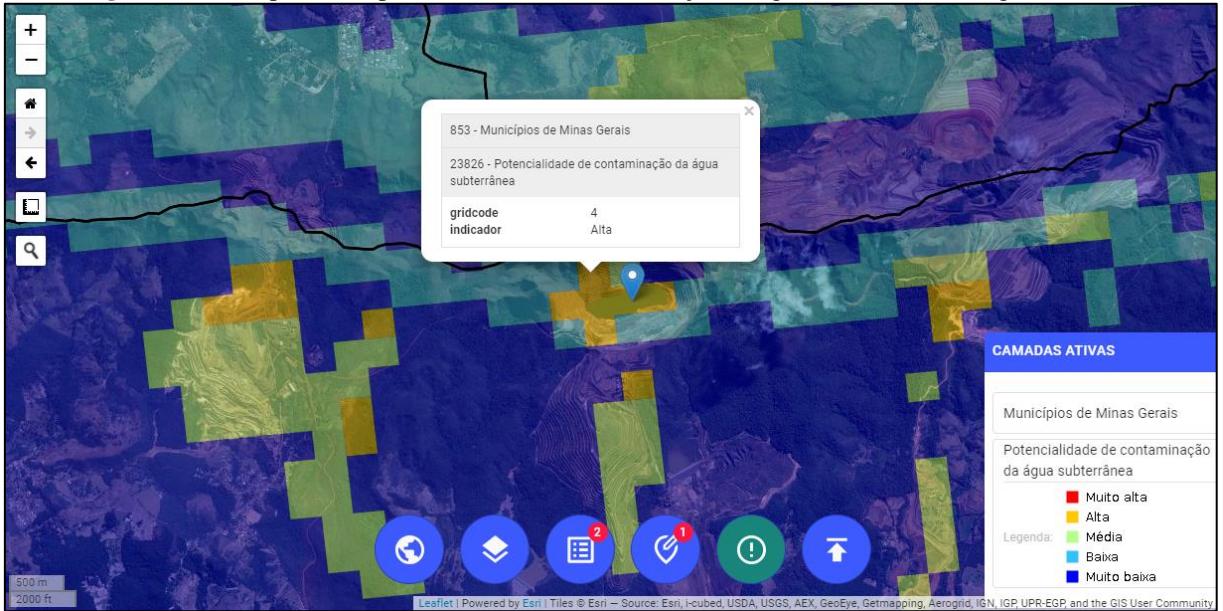
**Figura 6.12** - Mapa da alta potencialidade de contaminação de água subterrânea na região da cava.

**Figura 6.13 - Mapa da alta potencialidade de contaminação de água subterrânea na região da cava**

As figuras acima ilustram a categorização realizada pelo SISEMA por meio de estudos técnicos e científicos, identificando áreas com "Potencialidade de Contaminação de Água Subterrânea".

Em uma análise rápida, é possível constatar que a região do lago da Cava da Mina do Córrego do Feijão é classificada como de "**Alta Potencialidade de Contaminação da Água Subterrânea**", conforme indicado nas legendas das figuras. Essa categorização é de grande relevância, considerando que a água presente no lago da cava é a exposição do afloramento do aquífero profundo, no qual estabelece uma conexão com as águas subterrâneas da região.

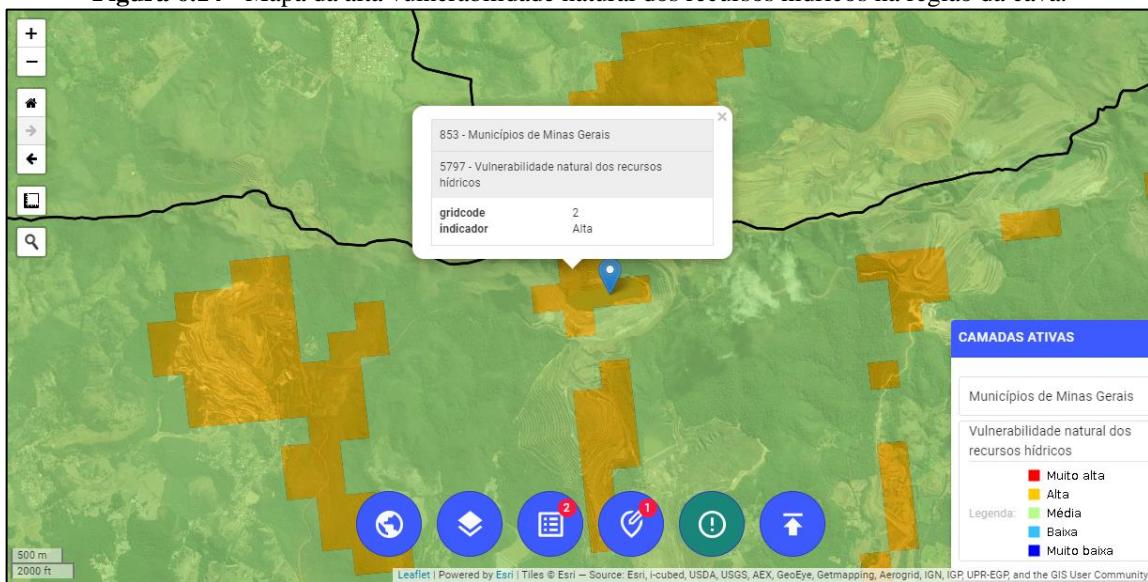
**Figura 6.14** - Mapa da alta vulnerabilidade natural dos recursos hídricos na região da cava.

A figura acima representa a categorização realizada pelo SISEMA por meio de estudos técnicos e científicos, identificando as áreas com "Vulnerabilidade Natural dos Recursos Hídricos". De igual forma, classifica a região da Cava da Mina do Córrego do Feijão como "**Alta Vulnerabilidade Natural dos Recursos Hídricos**". A relevância dessa categorização pelos órgãos ambientais reside nos mesmos motivos mencionados anteriormente, refletindo a necessidade de cuidado e atenção para com a região.

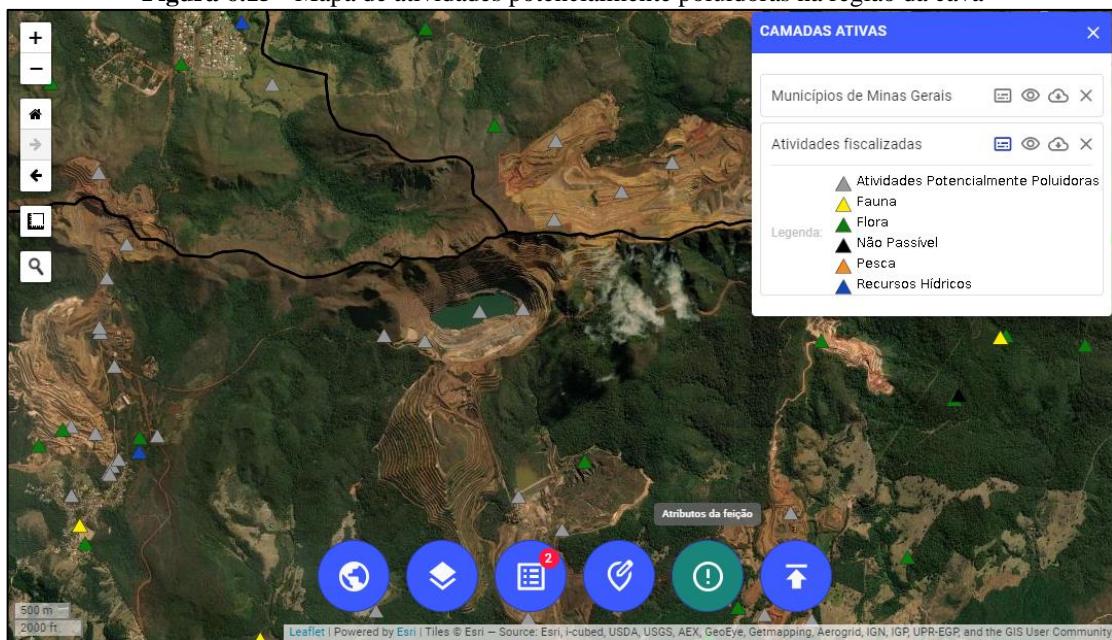
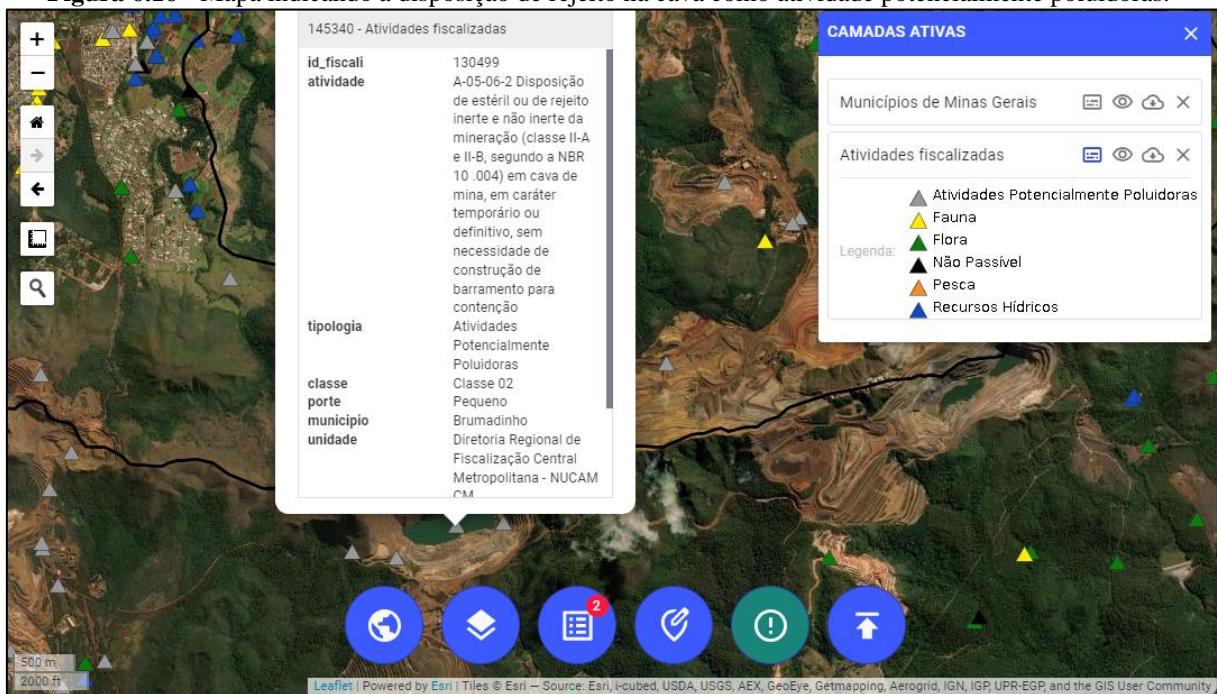
**Figura 6.15** - Mapa de atividades potencialmente poluidoras na região da cava

**Figura 6.16** - Mapa indicando a disposição de rejeito na cava como atividade potencialmente poluidoras.

No contexto das análises realizadas pelo SISEMA, as figuras apresentam a categorização detalhada das áreas com "Atividades Potencialmente Poluidoras", evidenciando a classificação da disposição de rejeito na Cava da Mina do Córrego do Feijão como uma atividade considerada "**Potencialmente Poluidora**". A representação visual dessa classificação ressalta a importância do SISEMA na identificação e monitoramento de atividades que possam impactar negativamente os recursos hídricos e o meio ambiente.
