Universidade de São Paulo
Escola de Engenharia de São Carlos
Departamento de Engenharia Aeronáutica

Estudo da viabilidade da aplicação da técnica de correlação de imagens digitais
como método de inspeção de falhas em estruturas aeronáuticas

Monografia apresentada ao Curso de Engenharia Aeronáutica, da Escola de Engenharia de São Carlos da Universidade de São Paulo, como parte dos requisitos para obtenção do título de Engenheiro Aeronáutico.

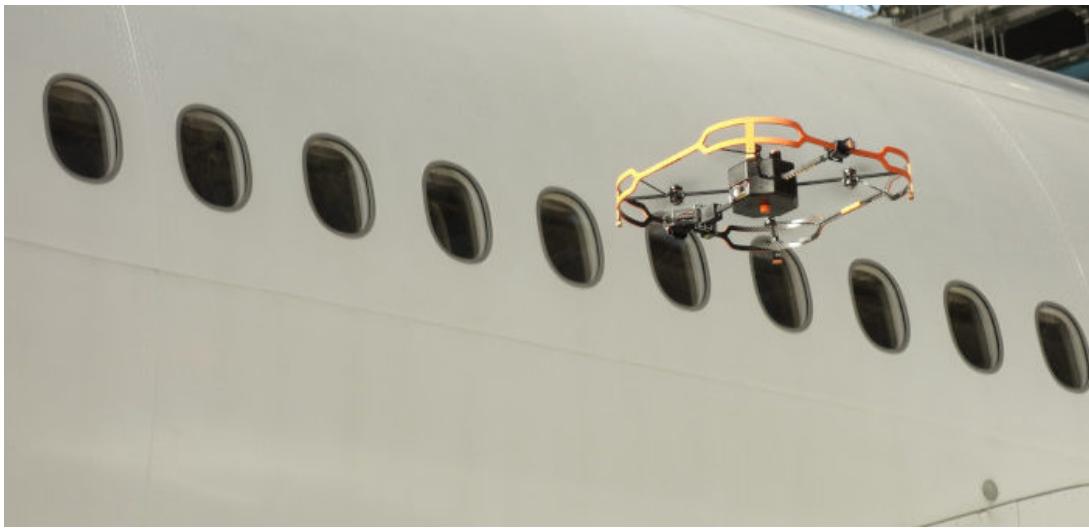
Figura 3: Drone utilizado para inspeção visual de estruturas aeronáuticas – detecção de danos de até 1 mm (Sampson, 2019);

robôs dotados de câmeras para auxiliar a IV (Figura 3) – esses robôs percorrem toda a aeronave captando as imagens, poupando o instrutor desse trabalho, que pode ser perigoso (Boller, 2001; Sampson, 2019).

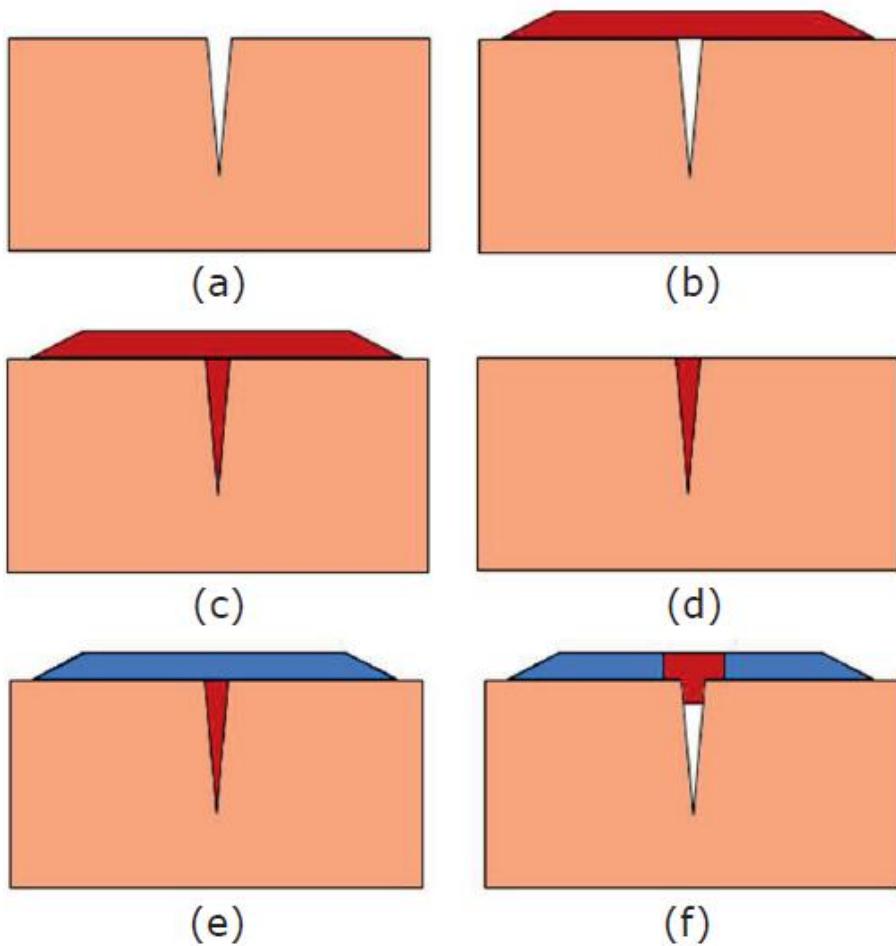
Figura 4: Inspeção por líquido penetrante - Inicialmente, a superfície deve ser limpa (a); em seguida tem-se a aplicação do líquido (b); O líquido penetra nas falhas da superfície (c); o excedente do líquido deve ser limpo (d); um revelador é, então, aplicado (e); por fim, após o tempo de revelação, o dano é destacado (Neves, 2009).

A Figura 4 ilustra o princípio de funcionamento do líquido penetrante. Inicialmente, um líquido de baixíssima viscosidade é aplicado na superfície a ser inspecionada, que deve estar livre de quaisquer impurezas que possam bloquear a entrada do penetrante nas descontinuidades. Após um determinado período de "assentamento", o excedente do líquido é removido da superfície – deve se atentar para a não remoção do penetrante inserido nas descontinuidades. Um revelador (normalmente pós brancos de baixa granulometria) é, então, aplicado à superfície fazendo com que, após um certo tempo, o penetrante escoe da descontinuidade, destacando-se. Dentre as principais vantagens do LP estão a simplicidade, confiabilidade e rapidez. Por outro lado, só são detectados danos superficiais e acessíveis a aplicação do líquido (S.N.Atluri, S.G.Sampath, 1991; American Society for Nondestructive Testing, 1996).

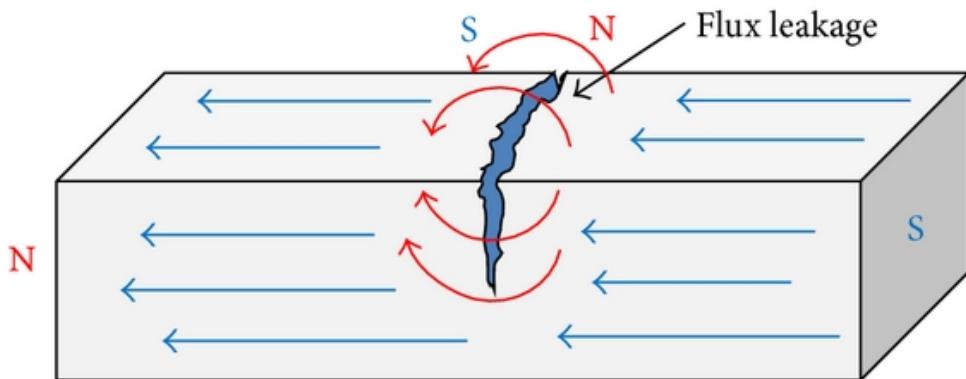
Figura 5: Representação do fenômeno de vazamento de fluxo magnético – “flux leakage” (Park et al., 2014).

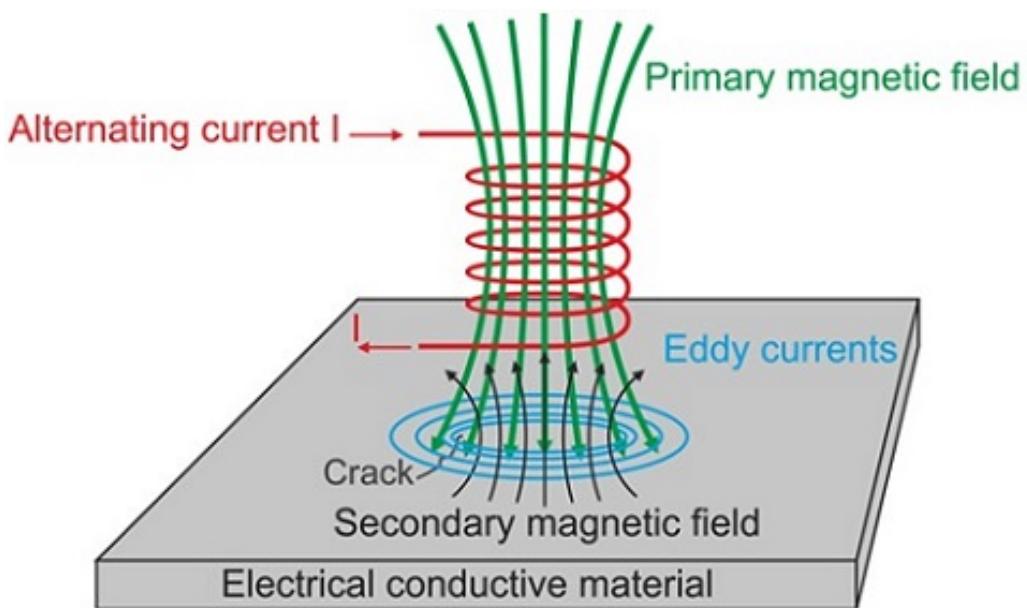
Figura 6: Representação do princípio de funcionamento do ensaio por corrente parasita (Fahem, 2017).

variáveis nas peças a serem ensaiadas. A variação do fluxo magnético na peça, por sua vez, acarreta na criação de uma pequena corrente induzida ao redor das linhas desse campo – em um fenômeno conhecido como indução eletromagnética. O fluxo dessa corrente induzida, denominada corrente parasita, é afetado pela presença de descontinuidades no componente, que criam alterações na densidade da corrente. Essas variações, por sua vez, podem ser detectadas por sensores apropriados para que, então, a caracterização das descontinuidades possa ser feita a partir dos dados coletados. A Figura 6 apresenta, de maneira simplificada, o princípio de funcionamento do ensaio por CP. Alterando a frequência da corrente aplicada, é possível detectar tanto trincas superficiais quanto trincas logo abaixo da superfície – aproximadamente 6.4 mm de profundidade (S.N.Atluri, S.G.Sampath, 1991; Postolache et al., 2008; American Society for Nondestructive Testing, 1996).

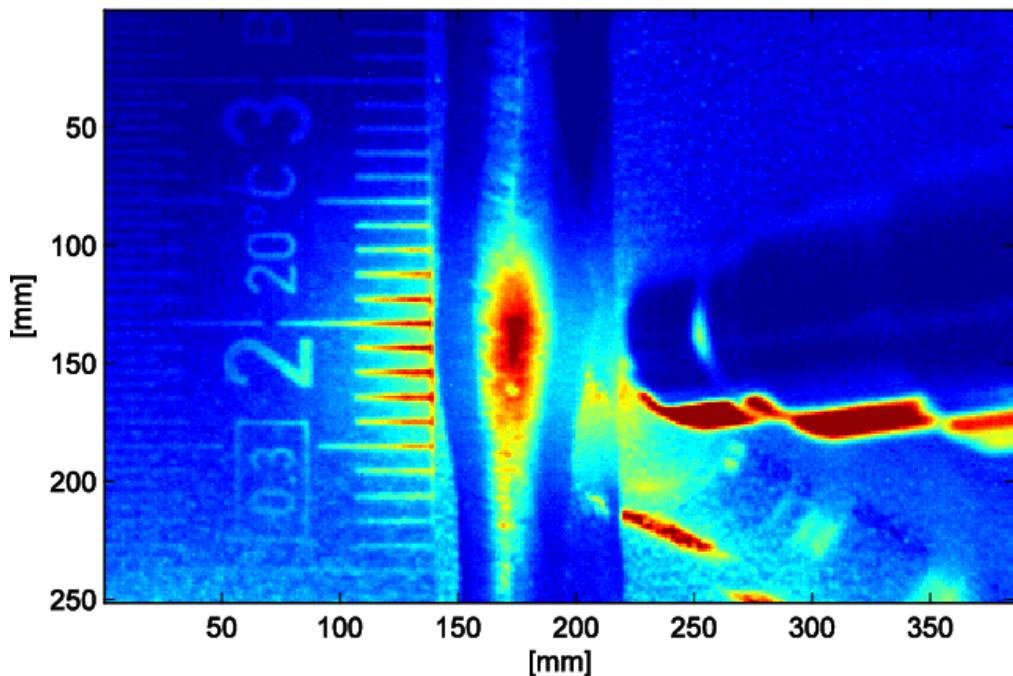
Figura 7: Trinca superficial destacada pelo método de inspeção por termografia (Runnemalm and Broberg, 2014).

Por fim, os ensaios por termografia, mais especificamente por termografia infravermelha, são usados para mapear as temperaturas das superfícies a serem analisadas, baseando-se na emissão de radiação infravermelha. Nos ensaios por TG, o componente inspecionado é inicialmente sujeito a um breve estresse térmico, aplicado por uma fonte de calor. Sensores de infra-vermelho detectam, então, a propagação das ondas de calor pelo componente. Caso haja alguma mudança no meio (coeficiente de emissividade), causado, por exemplo, por determinado dano, essa propagação sofre uma perturbação, que pode ser identificada posteriormente (Garnier et al., 2011). Se usado de maneira correta, esse tipo de inspeção é capaz de detectar desde danos por corrosão e vãos na estrutura até delaminação em compósitos (American Society for Nondestructive Testing, 1996). A aplicação do método em alumínio, no entanto, normalmente requer a aplicação de um revestimento para que haja absorção adequada do calor pelo componente (S.N.Atluri, S.G.Sampath, 1991). A Figura 7 apresenta um resultado da aplicação desse método na detecção de trincas superficiais.

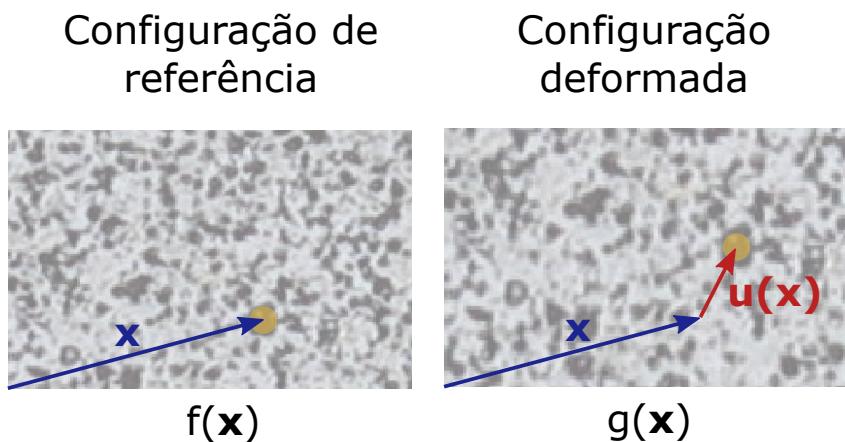
Figura 8: Representação da relação entre a imagem de referência e a deformada.

onde $\mathbf{u}(\mathbf{x})$ é o deslocamento da coordenada \mathbf{x} entre as imagens comparadas (Figura 8). A partir disso, a identificação é conduzida por um processo de minimização da diferença entre as duas imagens (Hild, F. and Roux, S., 2008), i.e.:

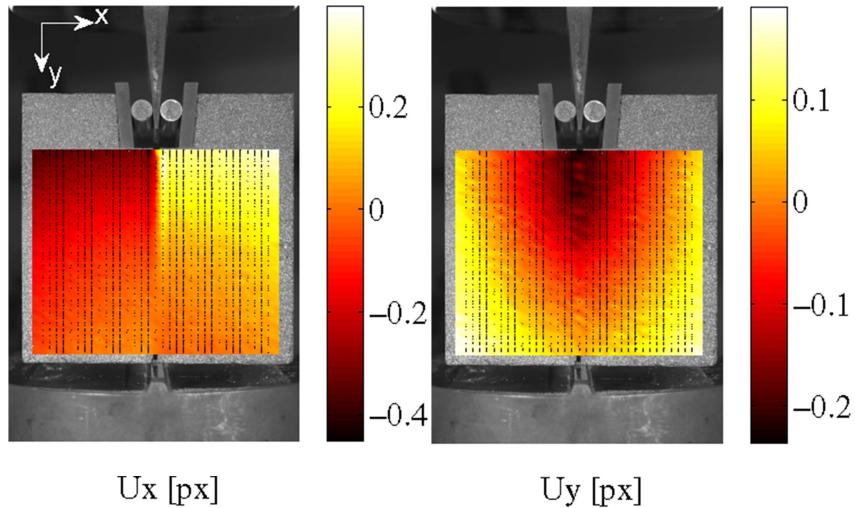
Figura 9: Campos de deslocamentos horizontal (U_x) e vertical (U_y) obtidos via técnica de CID durante ensaio de um material refratário pelo método da cunha. Nas imagens, é possível observar uma descontinuidade nos campos de deslocamento em função da existência de uma trinca Vargas et al. (2016).

Outro resultado que pode ser obtido a partir da aplicação dessa técnica é a identificação de falhas e/ou trincas em materiais. Isso é feito através da identificação de descontinuidades no campo de deslocamento obtido. A Figura 9 ilustra os campos de deslocamentos obtidos pela técnica de CID em um ensaio pelo método da cunha de um material refratário no qual houve trincamento (Vargas et al., 2016).

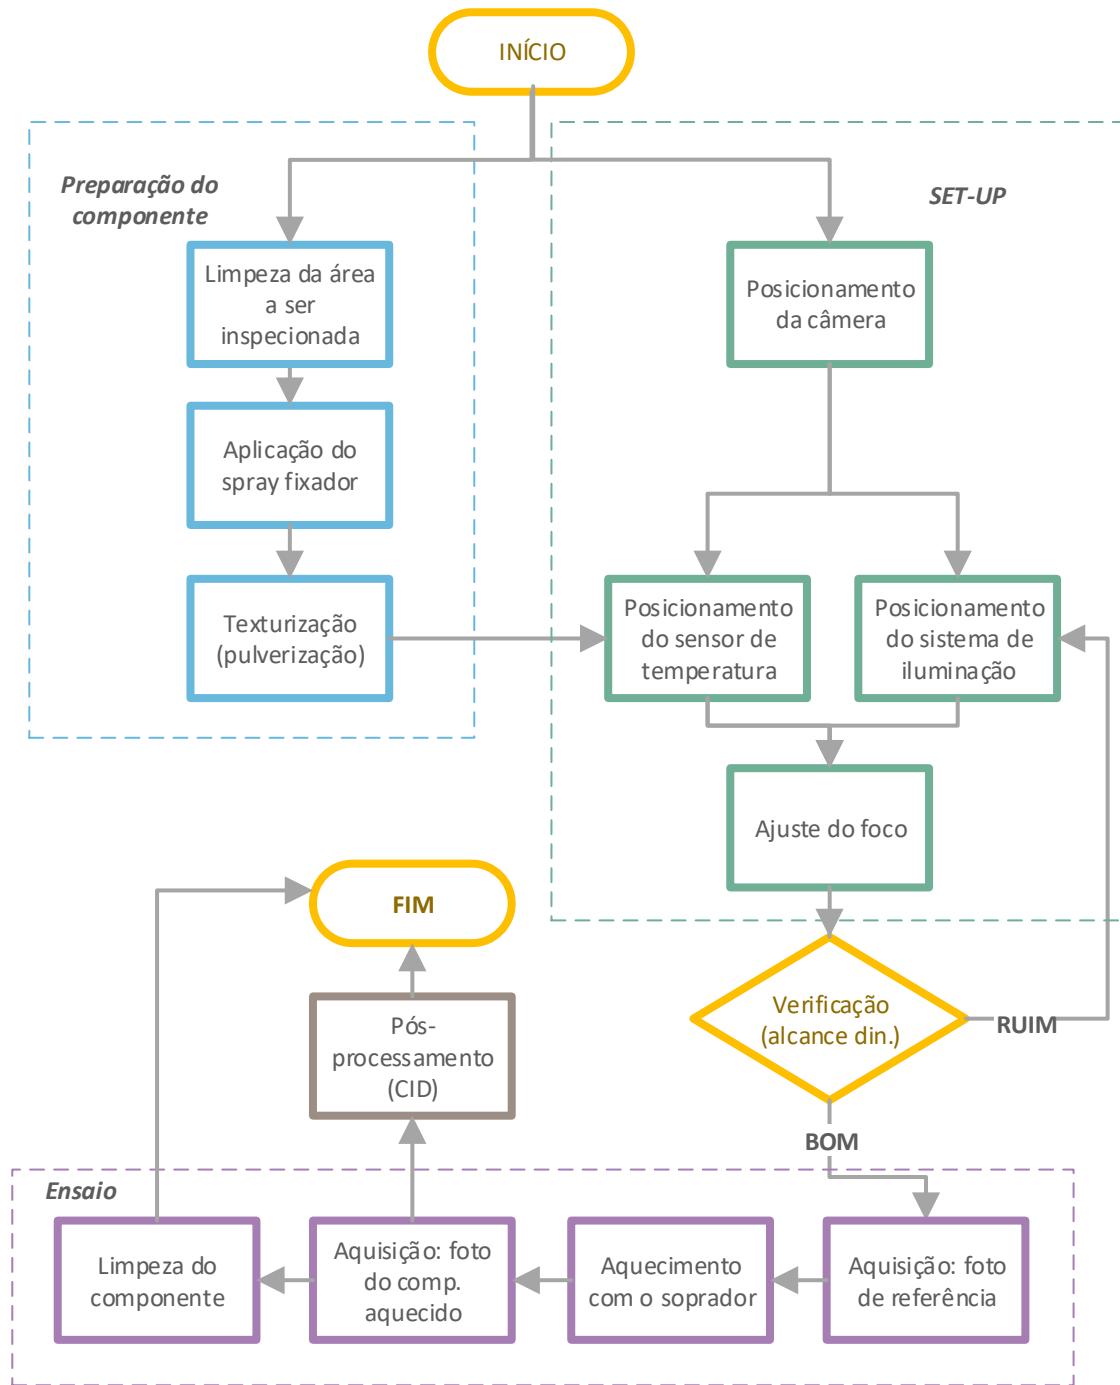
Figura 10: Fluxograma da metodologia proposta para a aplicação da técnica de CID como END.

A aplicação do método de inspeção aqui proposto é relativamente simples (Figura 10). Inicialmente, posiciona-se câmera em direção a peça com a possível presença de falhas, garantindo que esta esteja apropriadamente iluminada. Uma foto de referência é então tirada. Em seguida, através de uma fonte de calor, a peça deve ser aquecida aproximadamente na região onde se vai

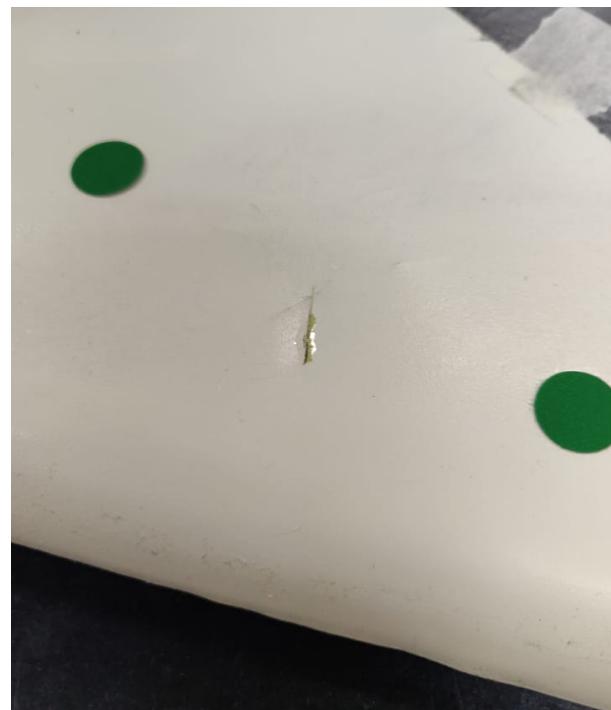
Figura 12: Corpo de prova com o dano (trinca) facilmente detectável a olho nu.

analisar a ocorrência de falhas. Uma ou mais fotos são, então, tiradas, em diferentes temperaturas, para que, posteriormente, com ajuda do *software* de correlação de imagens, as falhas possam ser identificadas, na etapa de pós-processamento. No experimento em questão, uma vez que o objetivo é avaliar a capacidade do método proposto em identificar falhas em componentes aeronáuticos, danos foram induzidos na peça através de impactos com um instrumento de extremidade delgada. Conforme anteriormente descrito, nos experimentos iniciais foram induzidos danos relativamente pequenos – posteriormente, um dano maior foi introduzido (Figura 12).

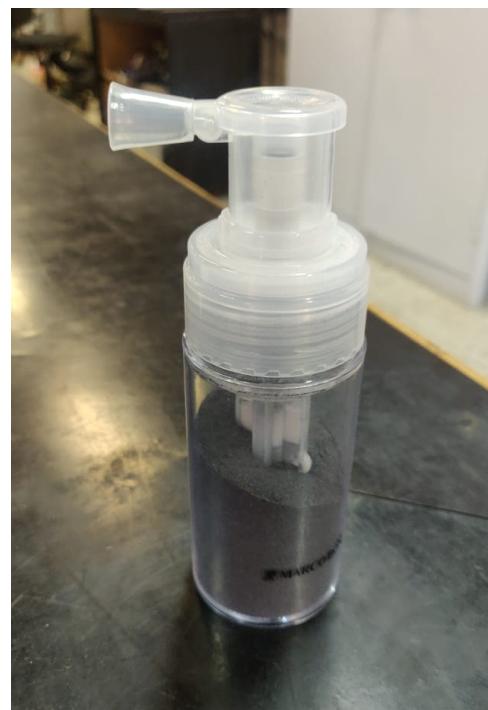
Figura 13: Pulverizador de talco com alumina preta utilizado para aplicação do mosqueado.

Conforme mencionado na Seção 2.2, a técnica de CID necessita de uma distribuição de tons de cinza para a discretização das imagens. Além disso, como a ideia é apresentar um método de inspeção de baixo custo e de aplicação prática, essa textura deve apresentar tanto fácil aplicação quanto fácil remoção. Desse forma, por algumas de suas características (e.g. cor, granulometria e acessibilidade – material já disponível no laboratório do ensaio), foi selecionada a utilização de um pó de alumina preta. A aplicação desse pó, para garantir um nível aceitável de tons de cinza para a técnica de CID, é feita através de um pulverizador de talco – Figura 13.

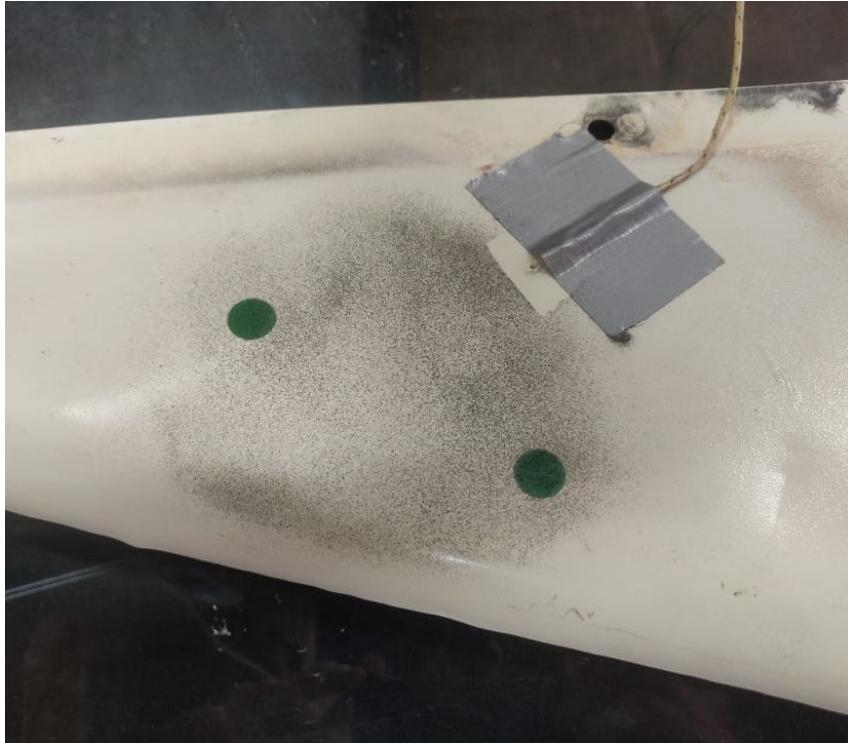
Figura 14: CDP pronto para o ensaio - texturização aplicada e adesivos e sensor de temperatura já posicionados.

Para garantir a fixação do pó na superfície do CDP é utilizado um *spray* fixador comum – cosmético para fixação de penteado. Dessa forma, o procedimento de aplicação consiste em, inicialmente, limpar a superfície a ser inspecionada, para que, em seguida, seja feita a aplicação do *spray* e, por fim, a pulverização da alumina preta. A Figura 14 apresenta o CDP já com o mosqueado aplicado na área de interesse. Nota-se, ainda na Figura 14, a presença de dois

adesivos circulares, de cor verde, colados na superfície do CDP. Esses adesivos são usados como referência tanto em termos de posicionamento (localização do dano) quanto para a determinação

do tamanho dos *pixels* nas imagens utilizadas – os adesivos possuem um diâmetro de 13 mm.

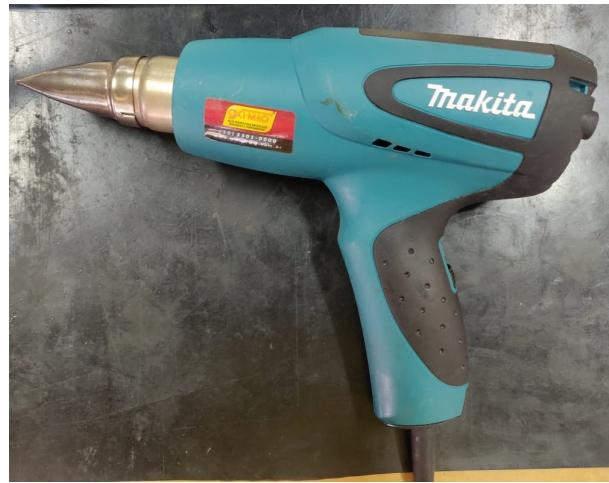
Figura 15: Soprador térmico básico Makita utilizado nos experimentos.

Como sistema de aquecimento, é utilizado um soprador térmico básico Makita, com interruptor de dois níveis – fluxos de ar de 300 ou 500 L/min. A potência do soprador varia de 1.500 a 1.700 w (220V) e a temperatura do ar, no nível mais baixo, alcança 300 °C, enquanto, no nível mais alto, chega a 500 °C. Para acompanhar a temperatura na superfície do CDP durante o experimento, é utilizado um multímetro digital portátil Minipa ET-2082-C. O termopar, conectado ao multímetro, é afixado a peça a ser inspecionada com auxílio de uma fita adesiva, conforme apresentado na Figura 14. As Figuras 15 e 16, por sua vez, apresentam, respectivamente, o soprador e o multímetro utilizados nos ensaios.

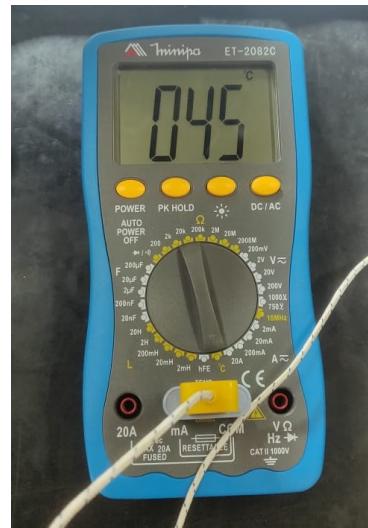
Figura 16: Multímetro digital portátil Minipa ET-2082-C utilizado nos experimentos.

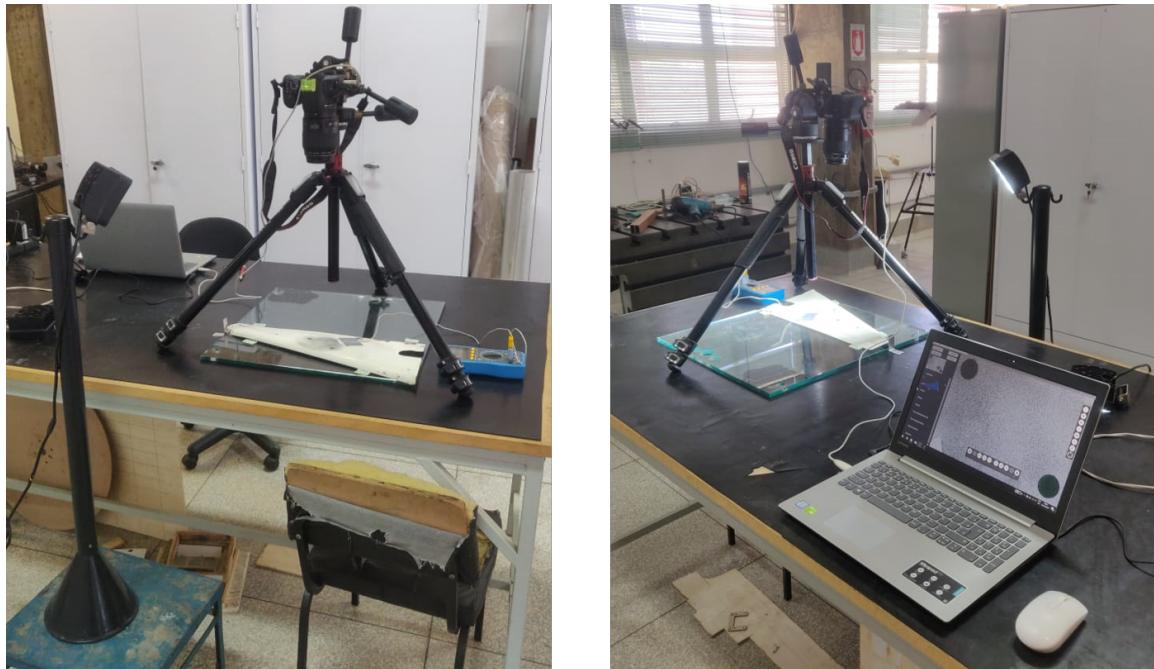
Figura 17: *Set-up* final do experimento em duas vistas.

da técnica de CID, é utilizada um refletor com LEDs (*light-emitting diodes*) de alta potência (48 W cada). O refletor é posicionado, com o auxílio de um suporte. Nas Figuras 17 e 18 estão apresentadas, respectivamente, o *set-up* final do experimento e uma foto do mesmo em andamento, durante o aquecimento com o soprador. Por fim, a textura aplicada (pó de alumina fixado com spray para penteado) é removida com auxílio de toalhas de papel e um solvente - para o caso em questão foi utilizado álcool.

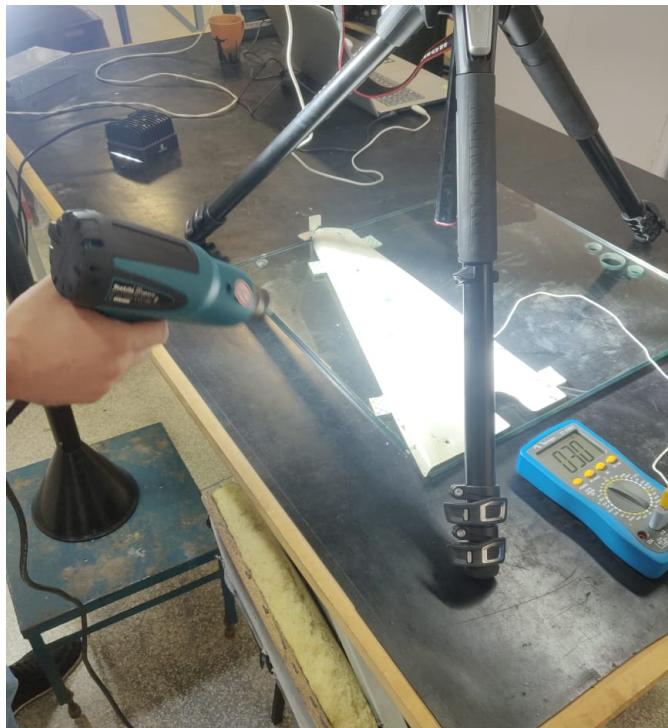
Figura 18: Ensaio em andamento – aquecimento do componente.

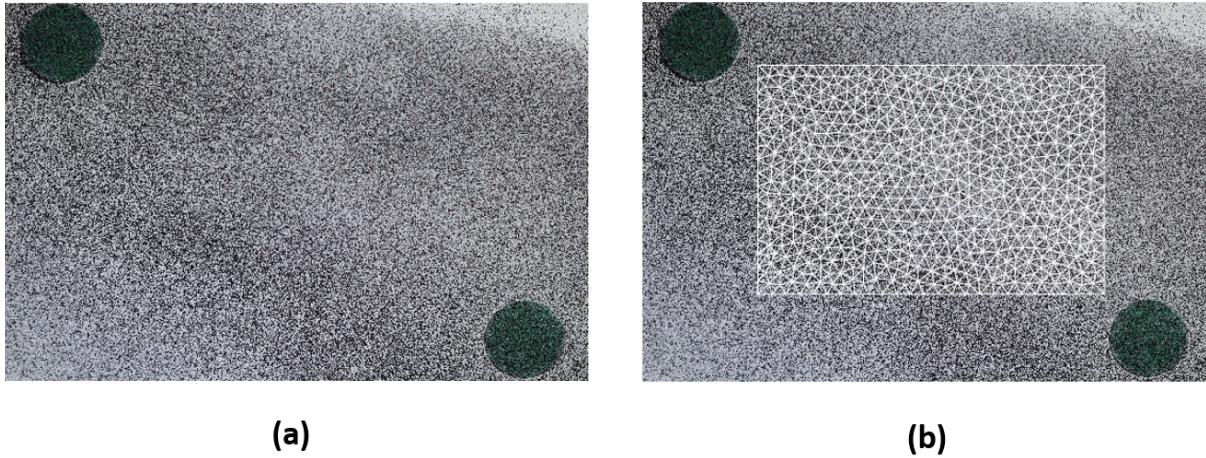
Figura 19: Foto do componente coletada durante o ensaio (a) e a mesma sobreposta por uma das malhas utilizadas para o correlação de imagens, com elementos de 150 píxeis (b)

Para as análises (discretização em elementos finitos) optou-se pela utilização de elementos triangulares lineares, pois estes reduzem significativamente o custo computacional do método, mantendo um nível de aproximação adequado à precisão necessária no problema em questão (análise em duas dimensões). A Figura 19 (a) apresenta uma das fotos coletadas pela câmera durante o ensaio – um dos arquivos de entrada para o *software* de correlação. Já a Figura 19 (b) apresenta a mesma foto, porém, sobreposta por uma das malhas utilizadas para o processamento dos dados – deve-se atentar que a região de interesse para análise é apenas a região central da foto original.

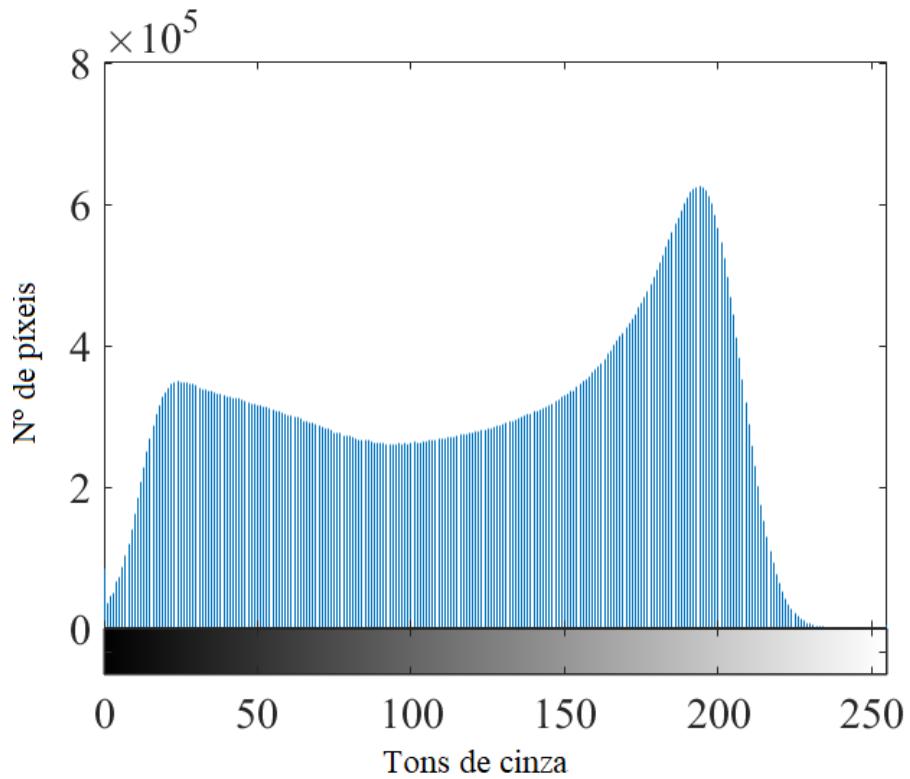
Figura 20: Histograma de número de pixels por faixa de luminosidade (tons de cinza) para textura aplicada em um dos experimentos.

Inicialmente, a qualidade da iluminação e da textura foi avaliada a partir do alcance dinâmico. A Figura 20 a seguir apresenta um dos histogramas obtidos de número de píxeis em cada faixa de luminosidade (tons de cinza). Conforme pode ser observado, não há picos em faixas extremas de luminosidade, portanto, o alcance dinâmico foi considerado satisfatório – iluminação e texturização adequadas. Esse mesmo padrão se repetiu para todos os outros experimentos.

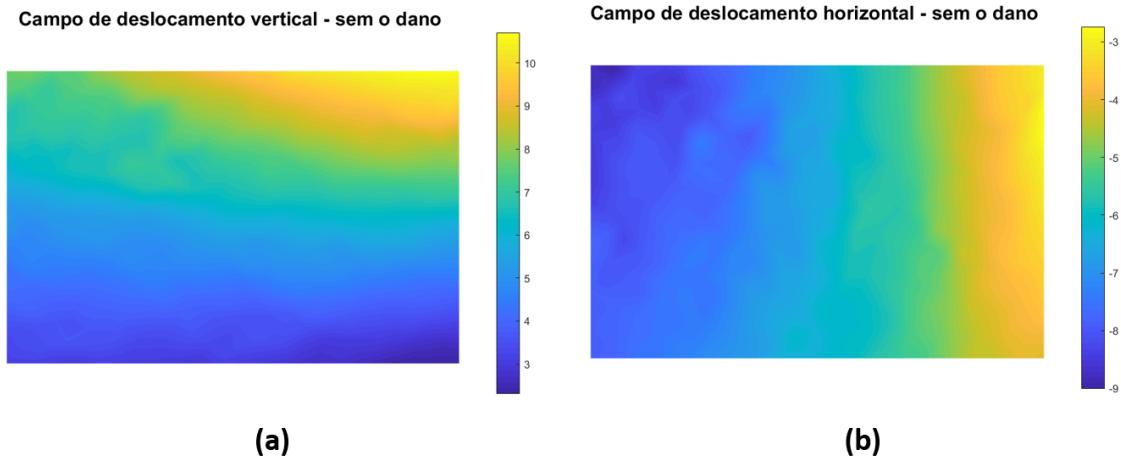
Figura 21: Campos de deslocamentos da região de interesse (ROI) do CDP a uma temperatura aprox. de 60 °C - sem a presença do dano. Deslocamento vertical (a); e deslocamento horizontal (b).

A Figura 21 a seguir mostra o campo de deslocamentos encontrado no primeiro ensaio, antes da implementação de qualquer dano, para uma temperatura indicada pelo multímetro de 60 °C. Já a Figura 22 apresenta o campo de deslocamento encontrado para um dos ensaios com a presença

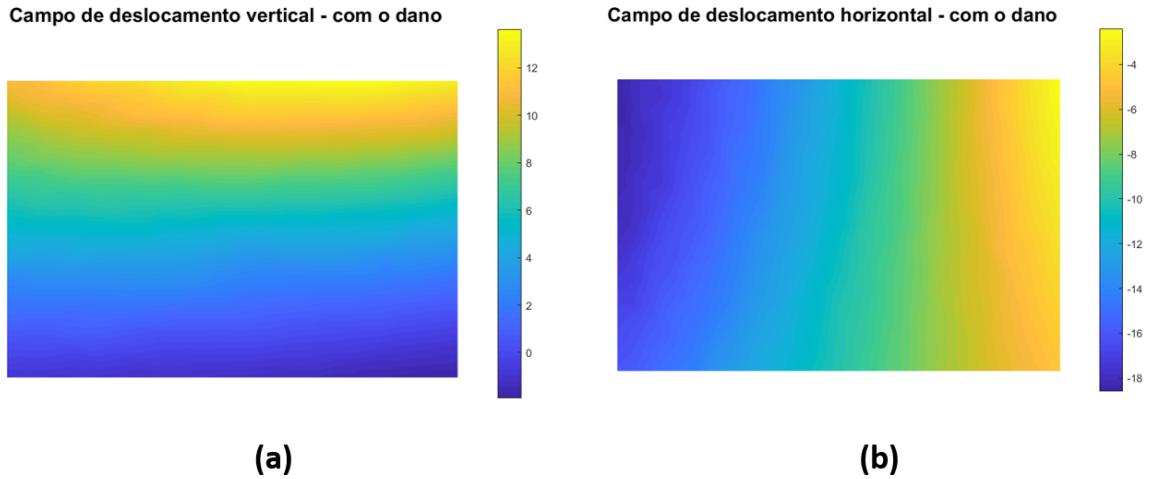
dos danos menores, na mesma temperatura. Os deslocamentos estão expressos em pixels e, para esses ensaios, calculou-se uma relação $1 \text{ px} = 16,15 \mu\text{m}$.

Figura 22: Campo de deslocamento na ROI do CDP ensaiado a uma temperatura aprox. de 60 °C – com a presença de danos menores. Deslocamento vertical (a); e deslocamento horizontal (b).

A comparação entre os campos de deslocamento, conforme pode ser notado, não permite a identificação de nenhum tipo de descontinuidade que revele a presença de trincas. A mesma conclusão é obtida na comparação entre os campos de deformações na direção horizontal e vertical, para esses mesmos casos, conforme mostram as Figuras 23 e 24.

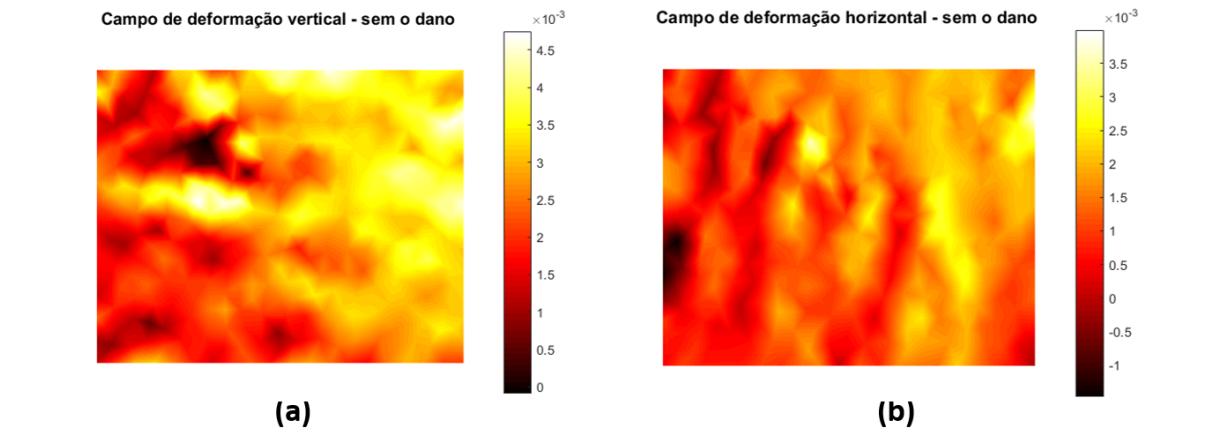
Figura 23: Campo de deformação na ROI do corpo de prova ensaiado a uma temperatura aprox. de 60 °C – sem a presença do dano. Deformação vertical (a); e deformação horizontal (b).

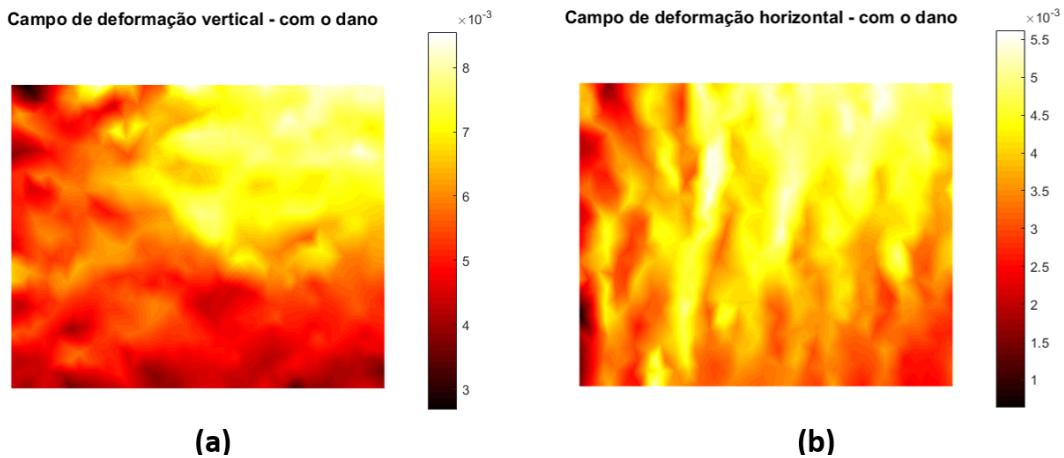
Figura 24: Campo de deformação na ROI do corpo de prova ensaiado a uma temperatura aprox. de 60 °C – com a presença do dano menor. Deformação vertical (a); e deformação horizontal (b).

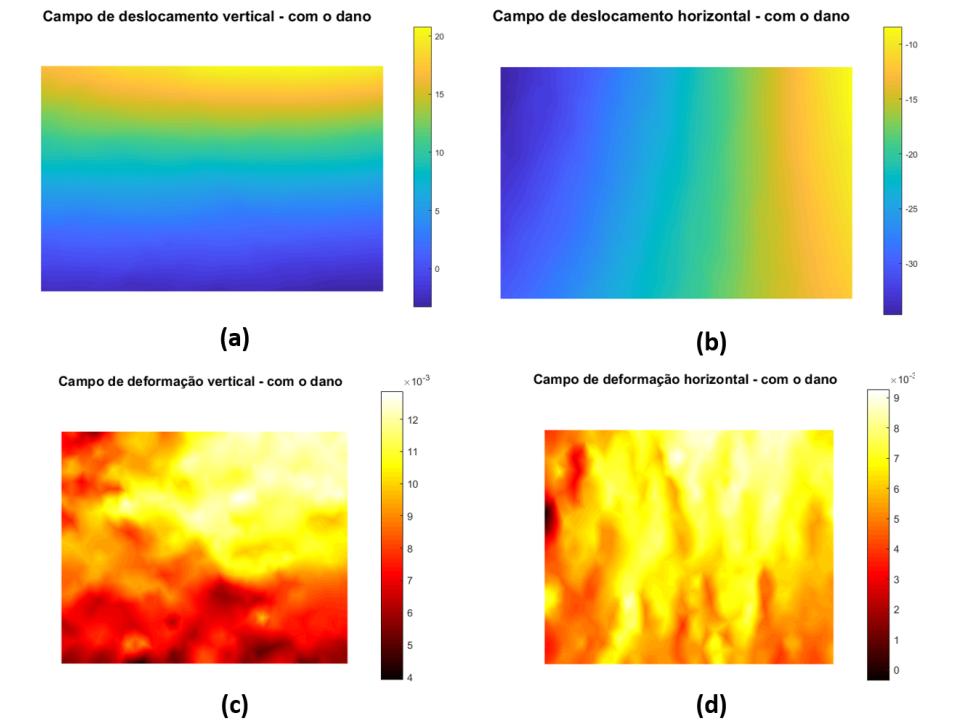
Figura 25: Campos de deslocamentos vertical (a), deslocamentos horizontal (b), deformações vertical (c) e deformações horizontal (d) na ROI do corpo de prova ensaiado a uma temperatura aprox. de 125 °C – com a presença do dano menor.

inicialmente (60 °C), novos ensaios foram realizados em temperaturas mais elevadas (até 125 °C), ainda com os danos menores. A Figura 25 mostra o campo de deslocamentos na direção vertical (a), o mesmo na direção horizontal (b), o campo de deformações na direção vertical (c) e este na direção horizontal (d), nessa nova condição. Apesar da condição mais agressiva, não foram encontrados indícios do dano nos resultados.

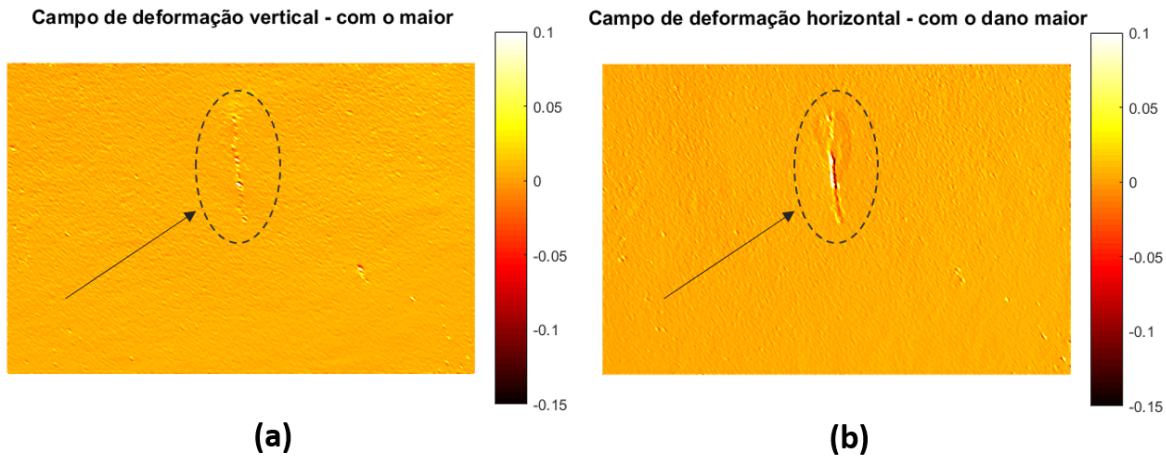
Figura 27: Campo de deformação na ROI do corpo de prova ensaiado a uma temperatura aprox. de 115 °C – com a presença do dano maior (em destaque).

Já para o caso com o dano maior (trinca facilmente visível), os resultados foram consideravelmente diferentes. A Figura 27 apresenta os campos de deformações encontrado, para uma temperatura indicada no multímetro de 115 °C, destacando-se a trinca identificada – nota-se claramente a presença da mesma pela descontinuidade no campo. A identificação também foi possível através da análise do resíduo de correlação, conforme apresentado na Figura 28. Não foi possível a detecção da falha pelo campos de deslocamento, que permaneceu uniforme.

Nota-se, ainda na Figura 27, que a trinca é muito mais perceptível no campo de deformações horizontal do que no vertical. Isso está relacionado tanto com a direção da trinca quanto a direção

do fluxo de ar quente liberado pelo soprador. No caso desse experimento, o soprador foi apontado na direção horizontal da peça (gerando um gradiente de temperatura nessa direção), considerando

um sistema de referências equivalente ao da imagem apresentada. A trinca, por sua vez, está direcionada verticalmente. Quando a trinca e o gradiente temperatura estão perpendiculares, a trinca "é capaz" de se deformar mais, aumentando a fissura.

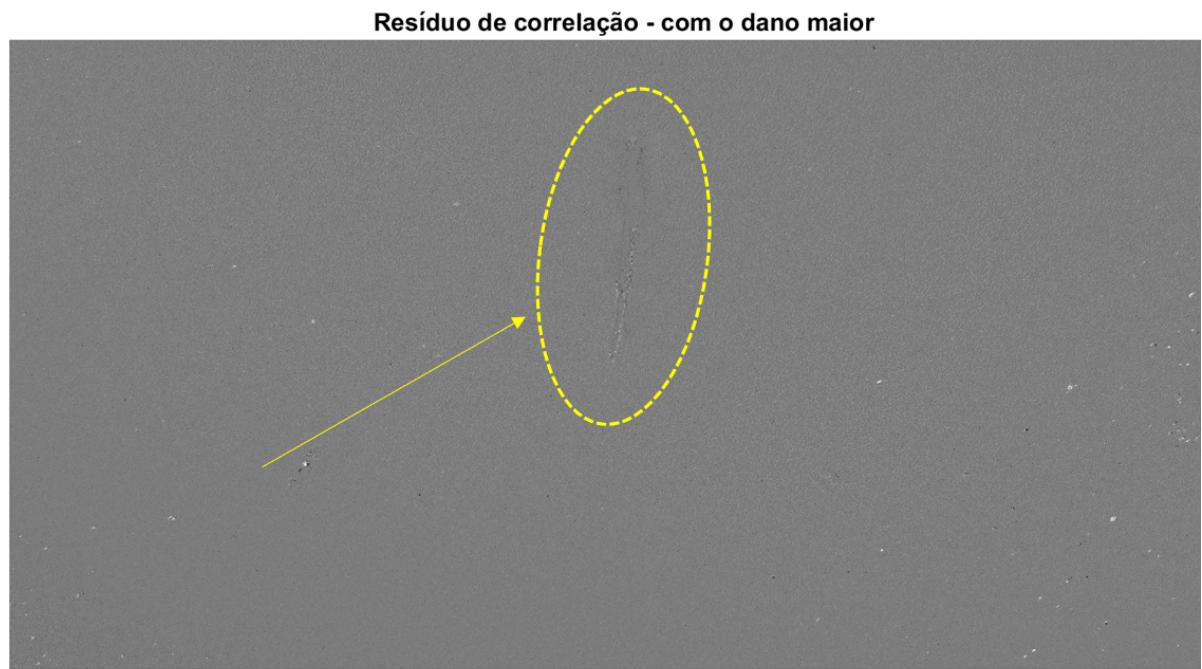
Figura 28: Resíduo da correlação na ROI do corpo de prova ensaiado a uma temperatura aprox. de 115 °C – com a presença do dano maior (em destaque).

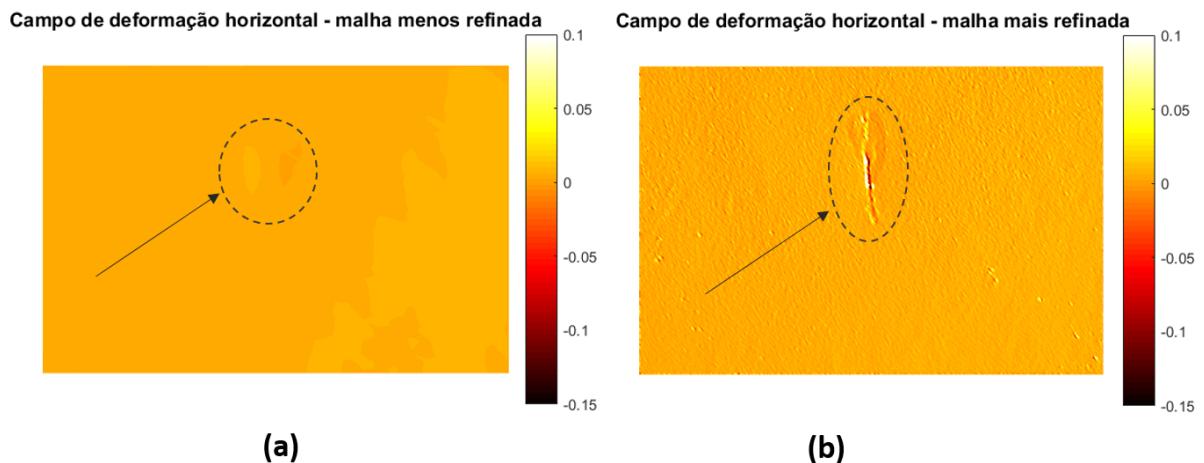
Figura 29: Campos de deformação horizontal com uma malha menos refinada (a) e mais refinada (b) na ROI do corpo de prova ensaiado a uma temperatura aprox. de 115 °C – com a presença do dano maior.

Os resultados apresentados até aqui para o caso do maior dano foram obtidos utilizando-se a malha que apresentou os melhores resultados em termos de custo computacional e qualidade da informação – elementos de aproximadamente 12 pixels. Como exemplo, a Figura 29 (a) e 29 (b), mostram, de maneira comparativa, o campos de deformações para malhas menos (80 pixels) e mais refinadas, respectivamente.
