UNIVERSIDADE DE SÃO PAULO  
DEPARTAMENTO DE MATERIAIS

**AVALIAÇÃO DE POLI (ACRILONITRILA-CO-BUTADIENO-CO-ESTIRENO)  
RECICLADO PARA APLICAÇÃO EM MOTOPEÇAS  
PMT3596 – TRABALHO DE FORMATURA II**

Trabalho de Formatura apresentado ao curso de  
Engenharia de Materiais da Universidade de São Paulo.

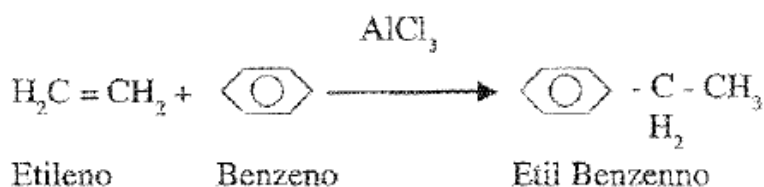
Figura 1 - Formação do Etil Benzeno

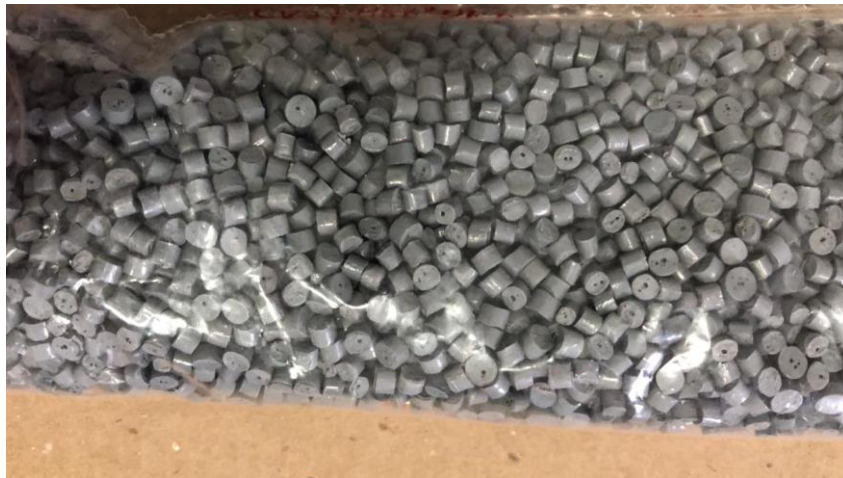
*Figura 34 - Grânulos de um dos ABS reciclados*

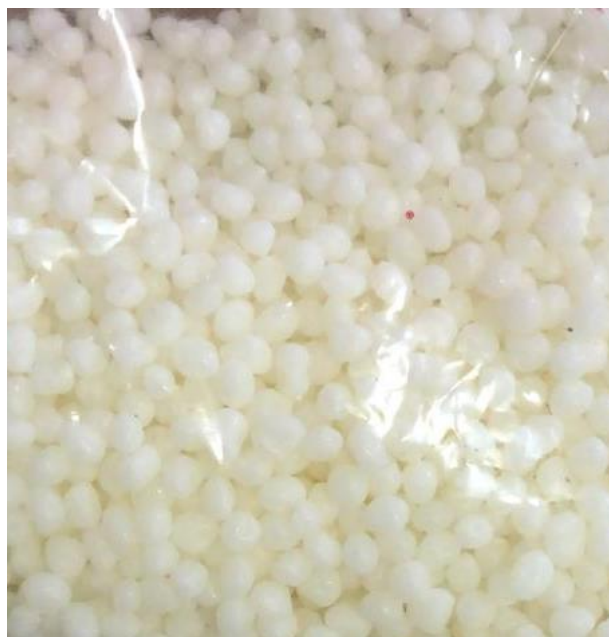
*Figura 35 - Grânulos do ABS GP35 (virgem)*

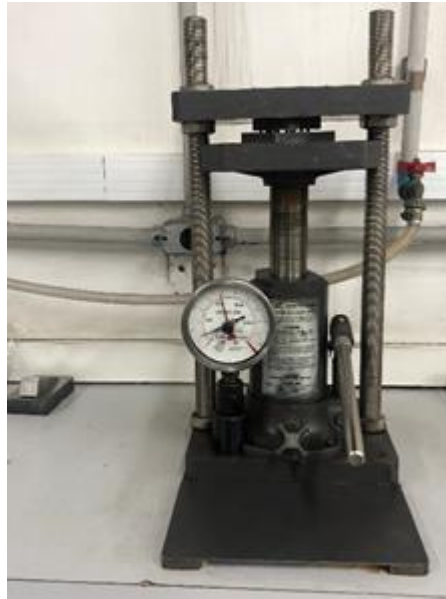
Figura 36 - Prensa hidráulica utilizada para achatar as amostras

Para preparação inicial das amostras para diferentes análises, usou-se uma prensa hidráulica da marca Carver modelo 3393 (Figura 36 e 37) com carga aplicada de 3 toneladas com o objetivo de achatar as amostras em grânulos.

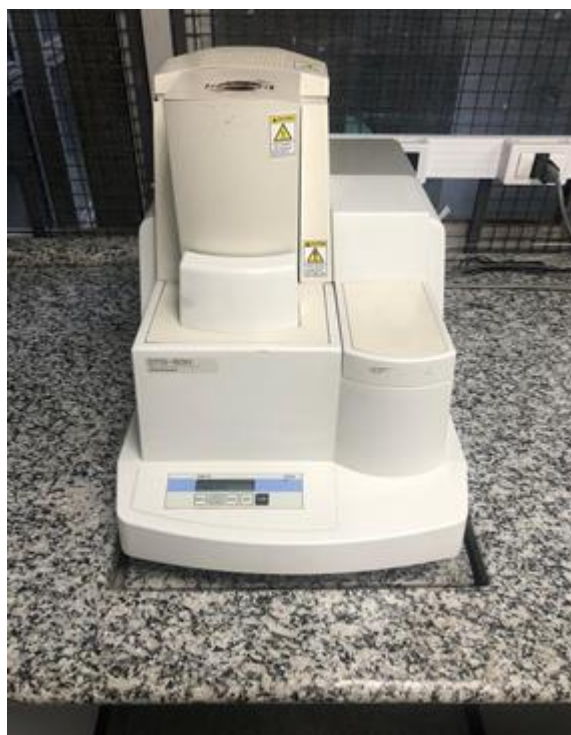
*Figura 40 - Equipamento DTG-60H da marca Shimadzu para DTA*

No procedimento da análise, a amostra é colocada no porta-amostra do equipamento DTG-60H da marca Shimadzu (Figura 40). A análise iniciou com um aquecimento a partir da temperatura de 25°C e terminando a 600°C com uma taxa de aquecimento de 10°C/min. Foi utilizado ar sintético (Figura 41) durante o aquecimento para que fosse possível verificar se havia substâncias diferentes do polímero ABS nas amostras de ABS reciclado, como, por exemplo, cargas.

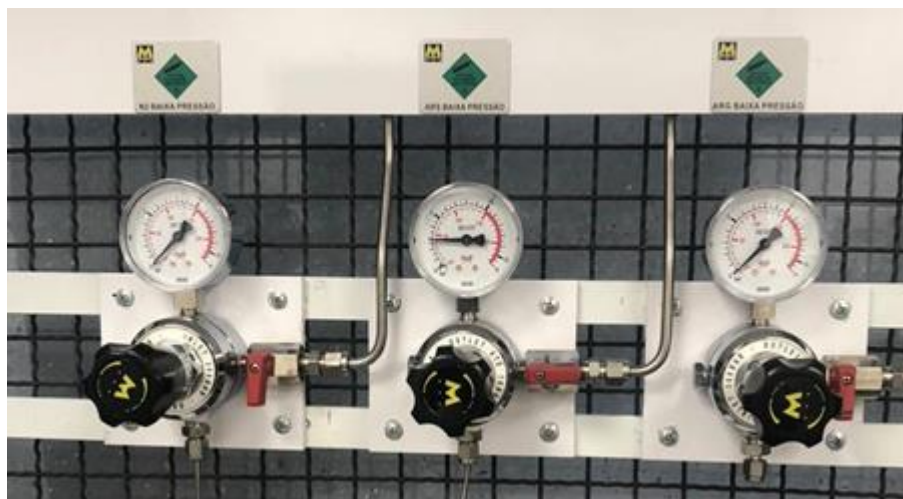
*Figura 41 - Ar sintético usado durante aquecimento de amostra para que todo o polímero reagisse com o oxigênio*

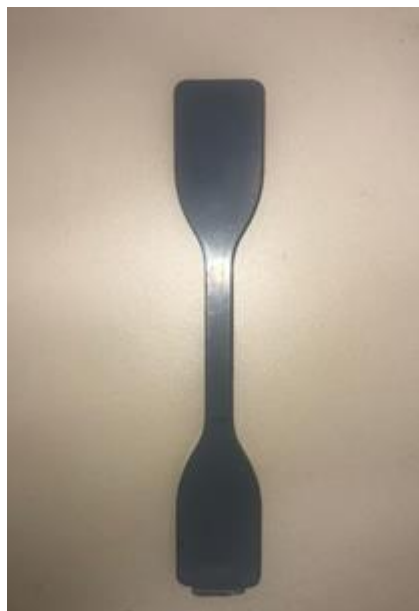
Figura 44 - Corpo de prova para ensaio de tração

As injeções das amostras foram feitas em uma máquina injetora da marca AX Plásticos. Os parâmetros de injeção utilizados podem ser vistos na Figura 42, com exceção da temperatura. As temperaturas utilizadas foram 195, 205, 215, 225 °C, nas zonas 1, 2, e 3, respectivamente. As Figura 44 e Figura 44 mostram os corpos de prova injetados para os ensaios mecânicos de tração e impacto, respectivamente. O corpo de prova para o teste de tração do ABS virgem foi injetado por outra injetora, desse modo, ao invés de possuir 3,5mm de espessura, possuía 3 mm.

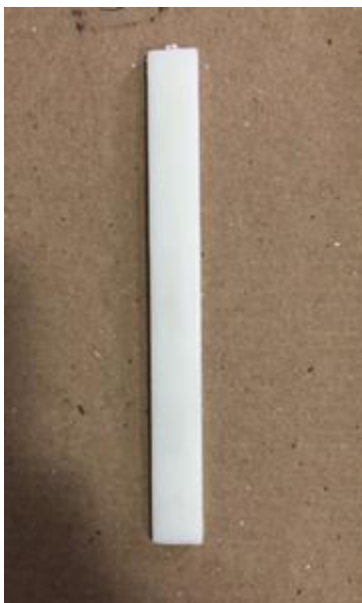
Figura 43 - Corpo de prova para ensaio de impacto

O corpo de prova inicialmente injetado com dimensões de 113 mm de comprimento, 17 mm de largura e 3 mm de espessura, foi cortado ao meio antes de ser entalhado com uma serra para que pudesse atender às especificações dos equipamentos utilizados.

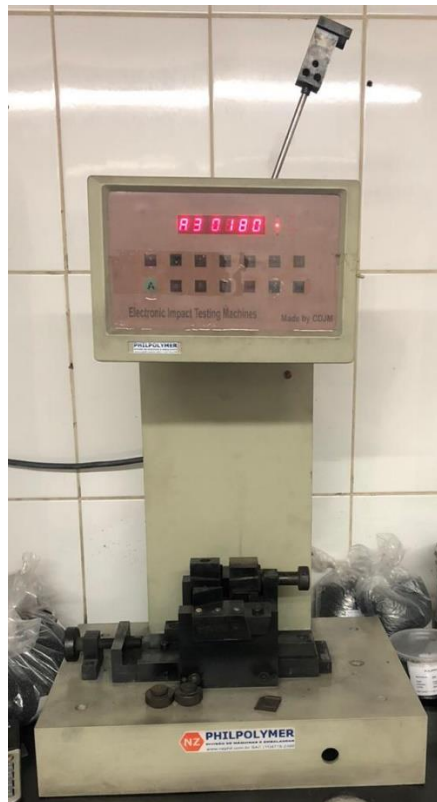
*Figura 45 - Máquina "Electronic Impact Testing Machine" usada para teste de impacto*

O teste de impacto foi feito no equipamento “Electronic Impact Testing Machine” da empresa Philpolymer seguindo a norma ASTM D256. O peso utilizado aplica uma energia de 1 Joule nas amostras. Previamente ao teste de impacto era necessário fazer um entalhe nas amostras. Para isso foi utilizado a máquina “Notch Sample Making Machine”, modelo X28-V.

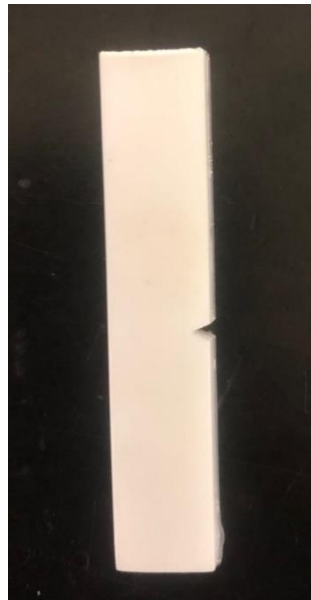
*Figura 47 - Amostra de ABS virgem entalhada*

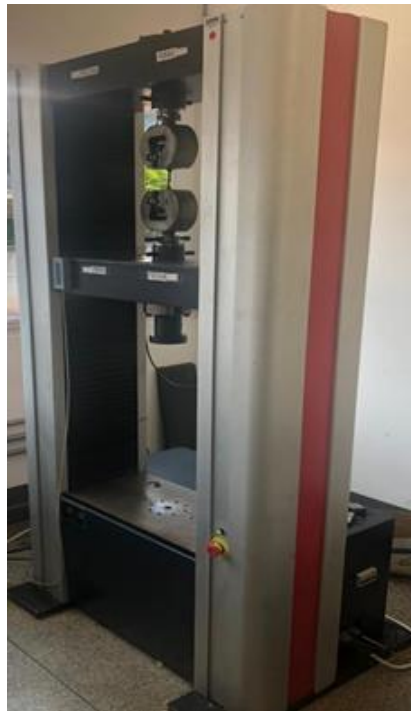
*Figura 48 - Máquina para teste de tração*

Para o ensaio de tração foi utilizado a máquina Instron e a velocidade utilizada foi a de 50 mm/min com uma carga de 150 KN. As dimensões dos corpos de prova foram de 114 mm de comprimento e espessura variando entre 3,5 e 3,6 mm. A largura do pescoço foi de 35 mm. A amostra do ABS virgem, no entanto, possuía espessura de 3 mm e largura do pescoço de 25 mm por ter

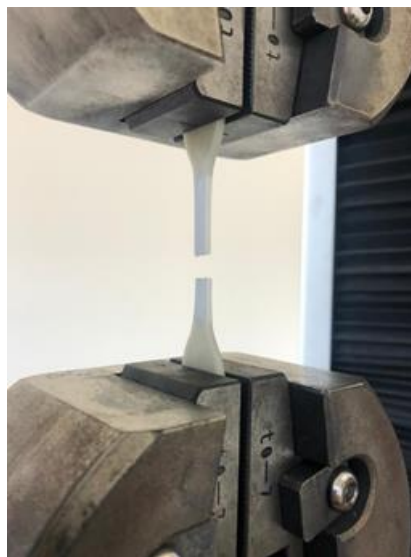
*Figura 49 - Foto mostrando a prensa da máquina e o rompimento do material*

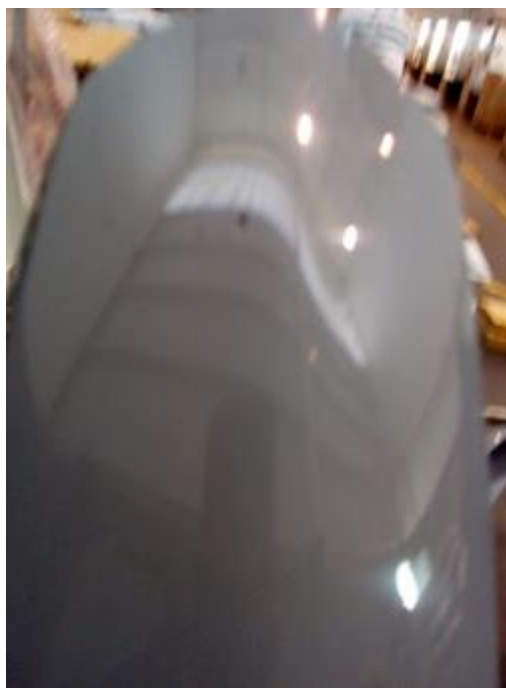
*Figura 50 - Peça intacta após ser pressionada contra o chão. Status: suportou/aprovada*

Os possíveis resultados de forçar contra o chão são: “suportou/aprovado” (Figura 50); “trincado/parcialmente aprovado” (Figura 51) – ou seja, só pode ser usada em determinadas peças; “quebrado/reprovado”(Figura 52).

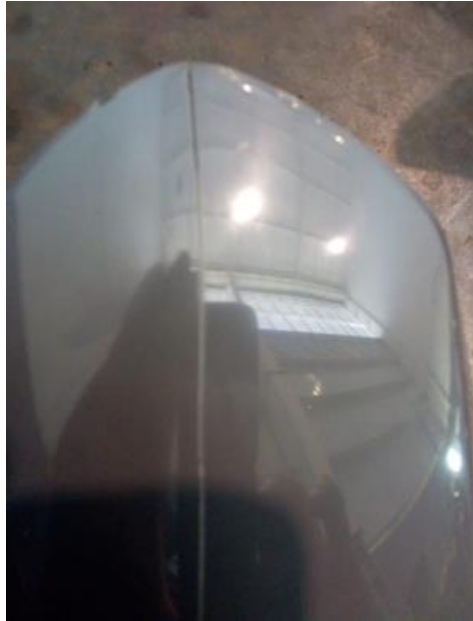
*Figura 51 - Peça trincada após ser pressionada contra o chão. Status: trincado/parcialmente aprovado*

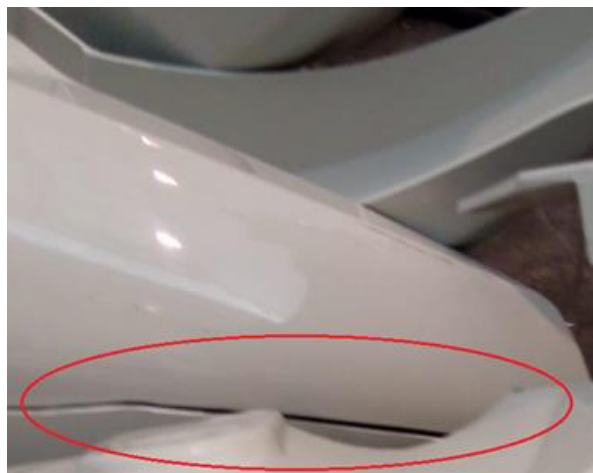
*Figura 52 - Peça quebrada após ser pressionada contra o chão. Status: quebrado/reprovado*

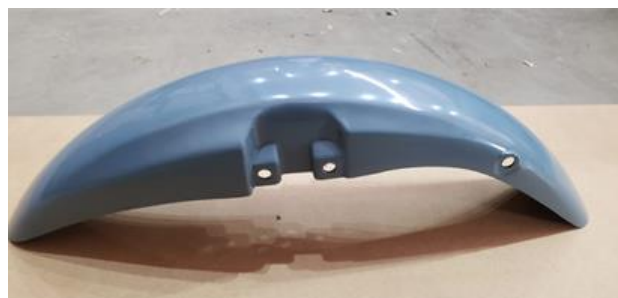
*Figura 53 - Peça intacta após teste de impacto/ser jogada ao chão da altura do peito. Status: suportou/aprovado*

Para o teste de impacto, os possíveis resultados são similares ao do teste de pressão contra o chão:” suportou/aprovado” (Figura 53); o mesmo avaliação é dada se a peça trinca, mas não quebra, como na Figura 54; o outro possível resultado é “quebrado/reprovado” (Figura 55).

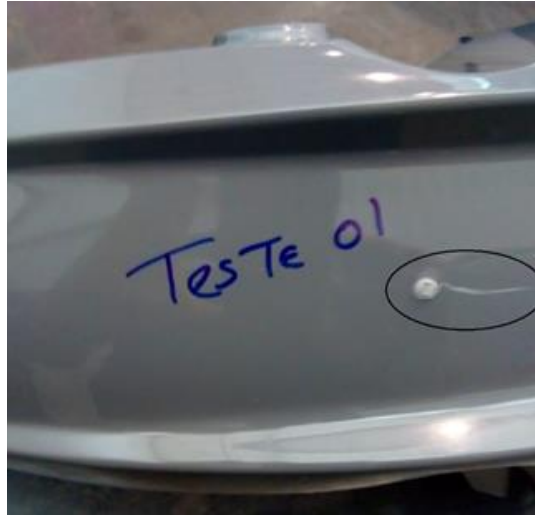
*Figura 54 - Peça trincada após ser solta da altura do peito de uma pessoa. Status:suportou/aprovado*

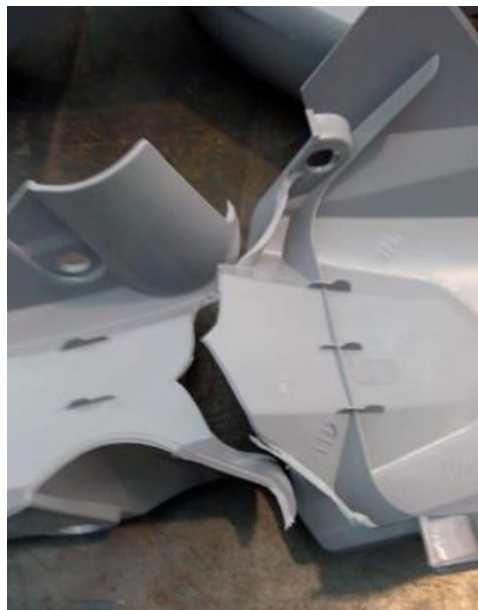
*Figura 55 - Peça quebrada após ser jogada da altura do peito de uma pessoa. Status:quebrado/reprovado*

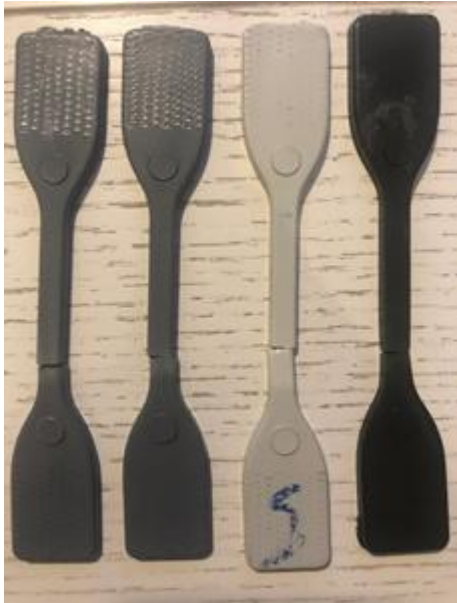
A Figura 87 apresenta a imagem dos corpos de prova das amostras 01, 06, 07 e 08 após o teste de tração, enquanto a Figura 88 refere-se à amostra de ABS virgem. É nítida imagem do ABS GP35 o esbranquiçamento no pescoço decorrente do mecanismo de deformação formando as microfissuras (*crazing*), enquanto nas amostras de material reciclado quase não se vê esse esbranquiçamento. Sabe-se que a fase borrachosa é a responsável pelo aumento de deformação relacionado ao mecanismo de micro fissuras, portanto, pode-se dizer, mais uma vez, que o teor de polibutadieno nas amostras recicladas é muito menor que na amostra virgem.

*Figura 87 - Foto revelando a quase ausência do mecanismo de crazing nas amostras 01, 06, 07 e 08*

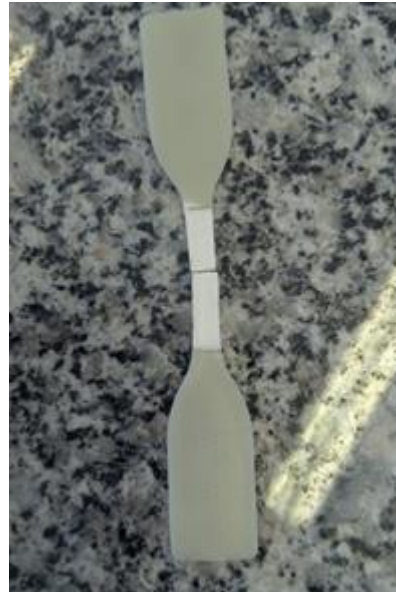
*Figura 88 Foto exaltando o crazing na amostra GP35*
