**Controle tecnológico e gestão da qualidade de argamassa de revestimento
externo para edifícios**

Monografia apresentada à Escola
Politécnica da Universidade de São Paulo
para obtenção do título de Especialista em
Gestão e Engenharia da Qualidade

COZZOLINO, A.S. **Controle tecnológico e gestão da qualidade de argamassa de revestimento externo para edifícios.** São Paulo. 2014. 51p. (MBA) Escola Politécnica, Universidade de São Paulo, São Paulo, 2014.

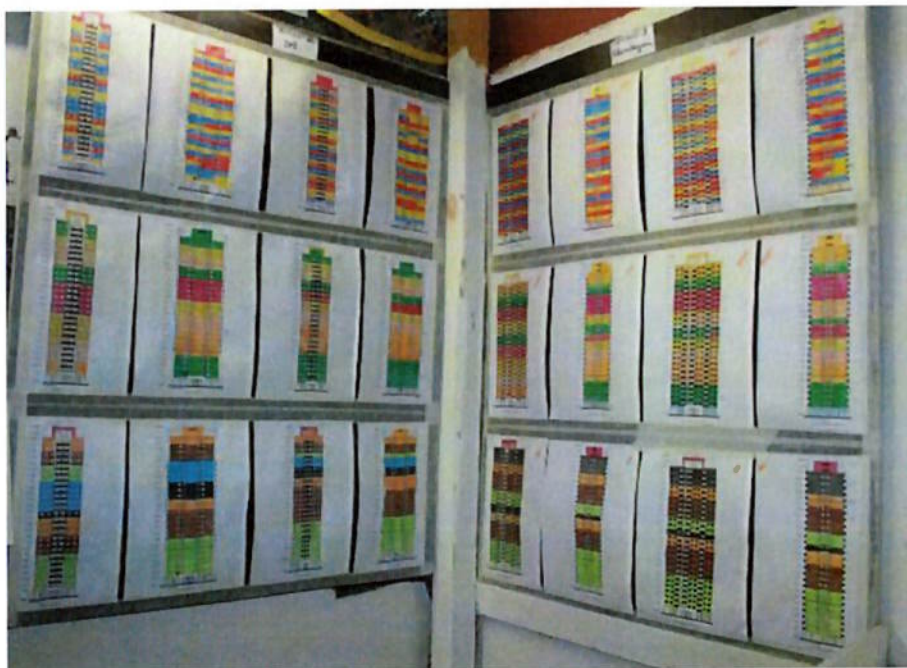
A Figura 9 mostra o mapeamento dos lotes de materiais nos panos de fachada que foram aplicados, este procedimento foi feito in loco, portanto, a atenção foi constante durante toda a etapa de produção.

Figura 9 – Mapeamento dos lotes de materiais nos panos de fachada em folhas A4

No estudo em questão a rastreabilidade foi elaborada através do preenchimento das cópias dos projetos de fachada em papel A4 com cores diferentes para cada lote dos materiais (cimento, areia e argamassa industrializada) além de uma ficha de inspeção do emboço acabado, onde nela foram identificados o pavimento, local da inspeção, tipo de trincas, dureza e observações.
