PERFILAGENS GEOFÍSICAS DE POÇOS TUBULARES PROFUNDOS,
REGIÃO DO CANAL JURUBATUBA, SÃO PAULO (SP)

MONOGRAFIA DE TRABALHO DE FORMATURA
(TF-2012 / 27)

Relatório Final

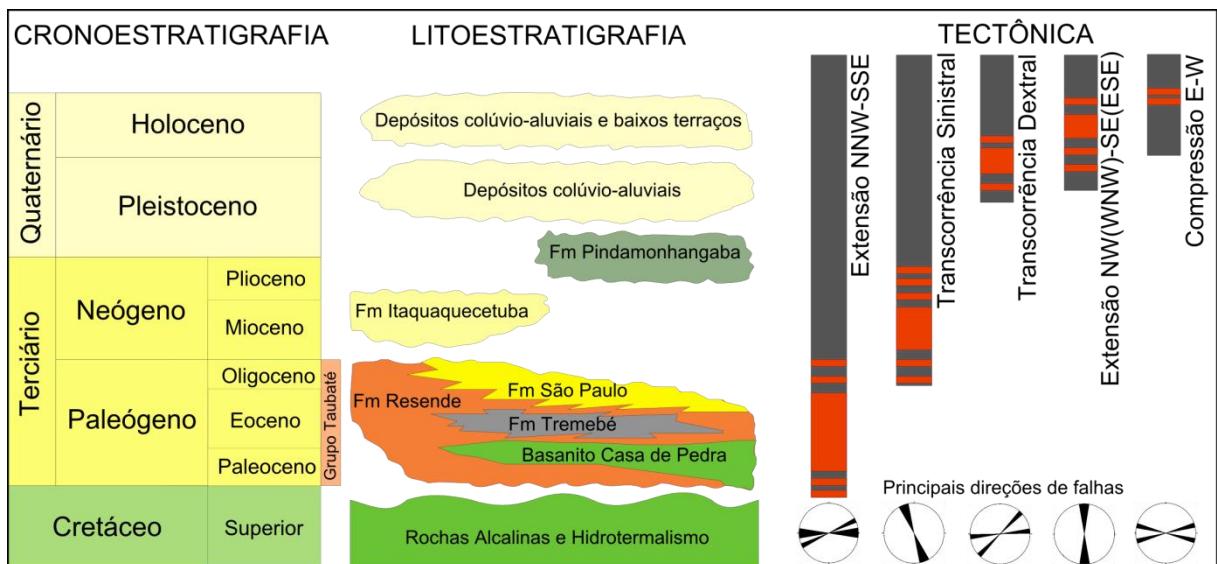
Figura 3. Relações entre a litoestratigrafia e a tectônica na Bacia de São Paulo. Destaque para as principais falhas presentes na Bacia de São Paulo associadas à evolução do *Rift* Continental do Sudeste do Brasil (modificado de Riccomini & Coimbra 1992).

escuros lacustres da Formação Tremembé e arenitos fluviais da Formação São Paulo, pertencentes ao Grupo Taubaté, do Paleógeno. Tais unidades são recobertas pelos sedimentos fluviais da Formação Itaquaquecetuba, do Neógeno (Riccomini 1989). Essas quatro formações estão em parte encobertas por sedimentos colúvio-aluvionares do Quaternário (Riccomini & Coimbra 1992) (Fig. 3).

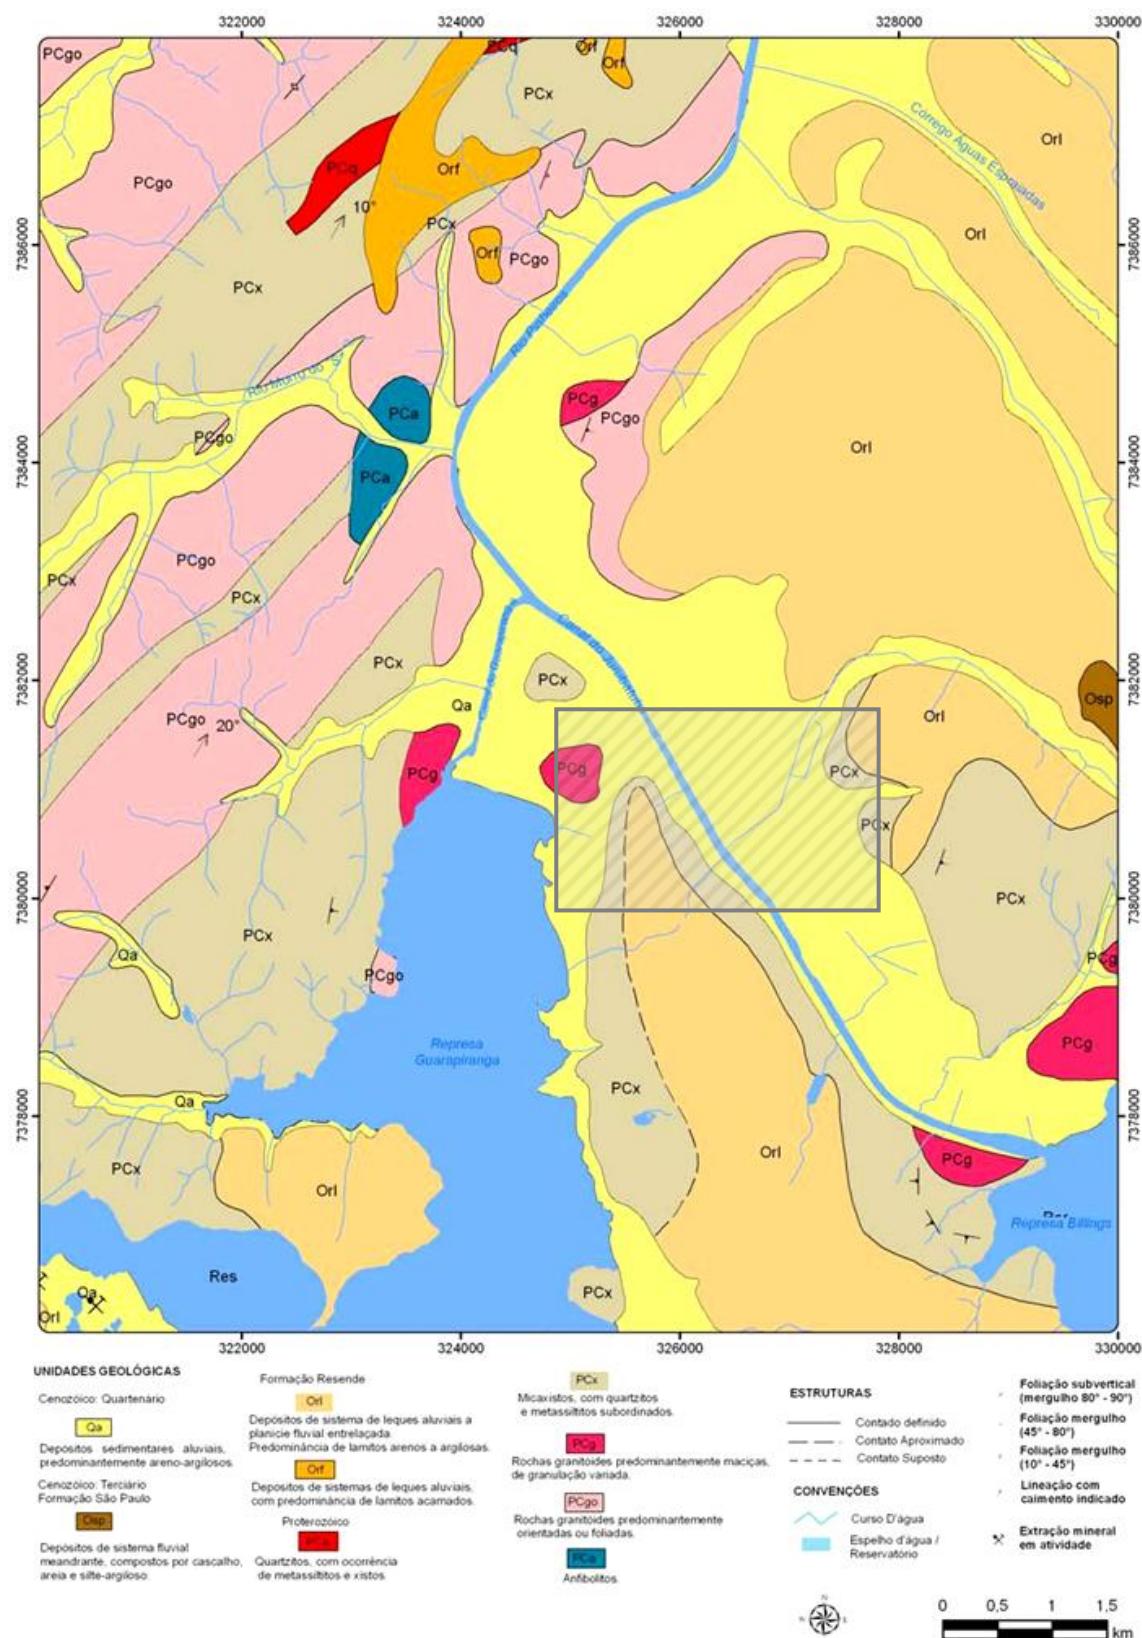
Figura 6 – Geologia da área de estudo. Traçado aproximado da localização do perfil correspondente ao modelo hidrogeológico conceitual adotado no presente trabalho.

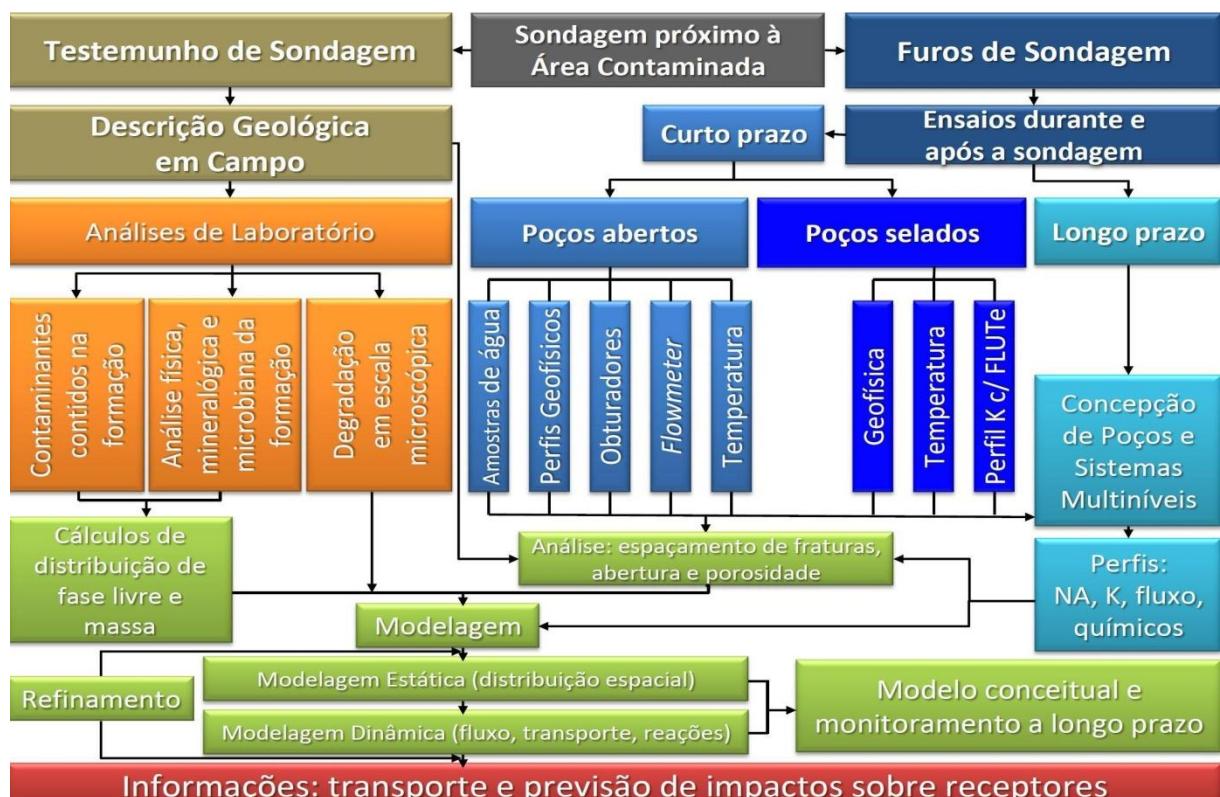
Figura 8. Passo a passo da metodologia *Discrete Fracture Network – DFN*. As perfilagens geofísicas em poços abertos contextualizam-se como apenas um dentre vários métodos disponíveis para identificar o fluxo da água subterrânea no meio fraturado (adaptado de Parker 2011).

Em 1996, um programa de pesquisa focado na compreensão do comportamento de contaminantes em rochas sedimentares fraturadas teve início na Universidade de Waterloo e na Universidade de Guelph (Parker 2011). Desde então, diversas técnicas de investigação tem sido empregadas de modo que sua aplicação em conjunto é hoje conhecida como *Discrete Fracture Network Approach – DFN* (**Fig. 8**).

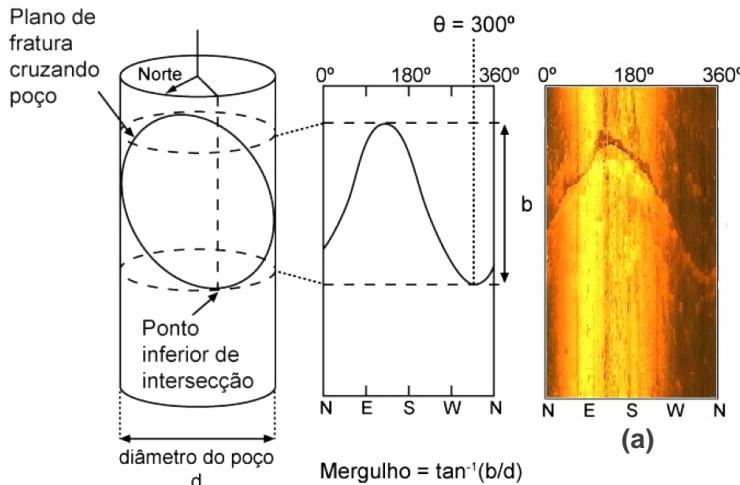
Figura 9. Demonstração da projeção plana da intersecção de um plano (estrutura, fratura, foliação, etc.) com um poço. Descontinuidades aparecem como curvas (senóides) na imagem plana gerada. A geometria da imagem é usada para determinar a direção do mergulho (θ = dip direction), e seu ângulo (dip) baseado na extensão de b . (a) exemplo de trecho de poço perfurado com um OTV durante a realização do presente estudo, apresentando uma fratura (adaptado de Paillet 1994).

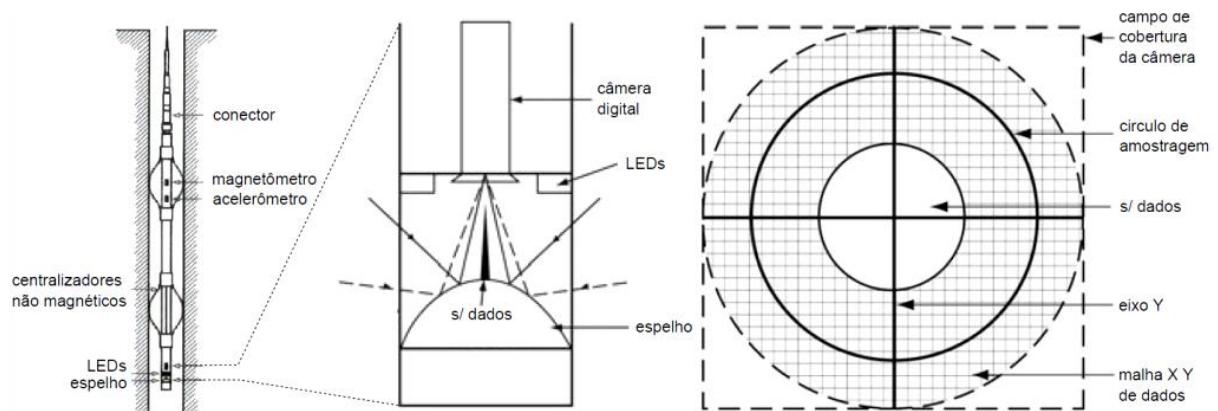
Figura 10. Mecanismo de funcionamento da sonda OTV. Os LEDs compõem um anel ao redor da câmera, de modo que os raios refletidos pela parede do poço são redirecionados por um espelho. A imagem refletida é organizada conforme as coordenadas X-Y-Z (X no eixo horizontal, Y no eixo vertical e Z perpendicular ao plano XY) obtidas a partir do magnetômetro e acelerômetro triaxiais (adaptado de Hubbard *et al.* 2008 e Palmén *et al.* 2004).

As imagens OTV consistem de *bitmaps* arranjados verticalmente conforme a profundidade de amostragem e horizontalmente conforme a orientação magnética. As imagens são adquiridas à medida que a sonda se move na direção vertical dentro do poço, a velocidades da ordem de poucos metros por minuto; a sonda é dotada de um anel de LEDs que emitem luz a partir do momento que é acionada, de modo que a luz refletida pela parede do poço é direcionada a uma câmera digital por um espelho convexo (**Fig. 10**). Cada linha de dados é constituída de 720 pixels em RGB (milhões de cores, 255 unidades de vermelho, verde e azul), de modo que cada pixel representa 0,5° da parede do poço. Os dados são arranjados em círculos conforme uma malha de posições X-Y-Z (Palmén *et al.* 2004).

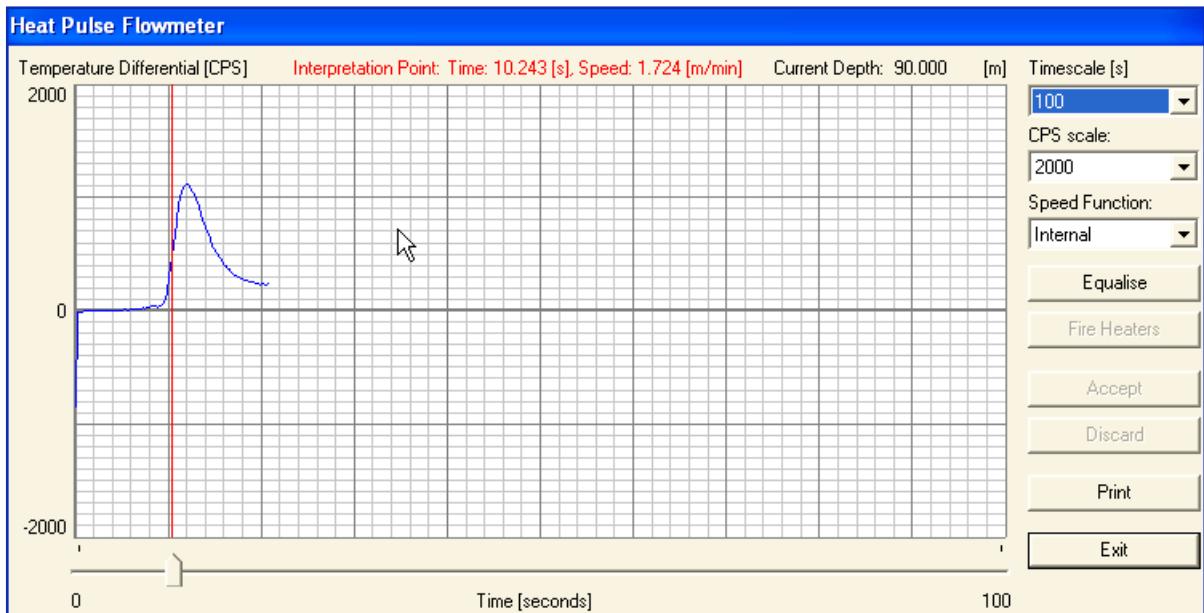
Figura 11. Gráfico apresentado pelo software de aquisição de dados de fluxo d'água. O sensor térmico superior do *Heat Pulse Flowmeter* registra as variações térmicas em valores positivos (*Temperature Differential* ou Gradiente Térmico. Unidade de leitura: CPS – *counts per second* ou contagens por segundo), enquanto que o sensor inferior registra valores negativos. O exemplo acima foi obtido no poço 255, indicando fluxo ascendente ($\Delta T > 0$). A linha vermelha representa um cursor que pode ser deslocado no eixo horizontal (tempo). O ajuste da linha vermelha é manual e interpretativo, indicando o ponto em que o tempo decorrido será convertido em velocidade de fluxo.

O *Heat Pulse Flowmeter* é dotado de uma resistência térmica cujos pulsos de calor atuam como traçadores artificiais. Dois sensores localizados acima e abaixo da resistência captam possíveis variações na temperatura da água que flui ao longo do poço, de modo que o acompanhamento das leituras é registrado ao longo do tempo num gráfico (**Fig. 11**). Curvas com inflexão positiva indicam fluxo ascendente e curvas com inflexão negativa indicam fluxo descendente. O tempo decorrido entre a emissão do pulso de calor e a leitura registrada por um dos sensores será inversamente proporcional à velocidade do fluxo vertical ao longo do poço. Logo, quanto maior o tempo decorrido, menor será o fluxo. Para tanto, o software utiliza a **Equação I** para converter o tempo de leitura em velocidade de fluxo. O equipamento permite uma leitura segura e com resolução de 0,001 m/min em até 30

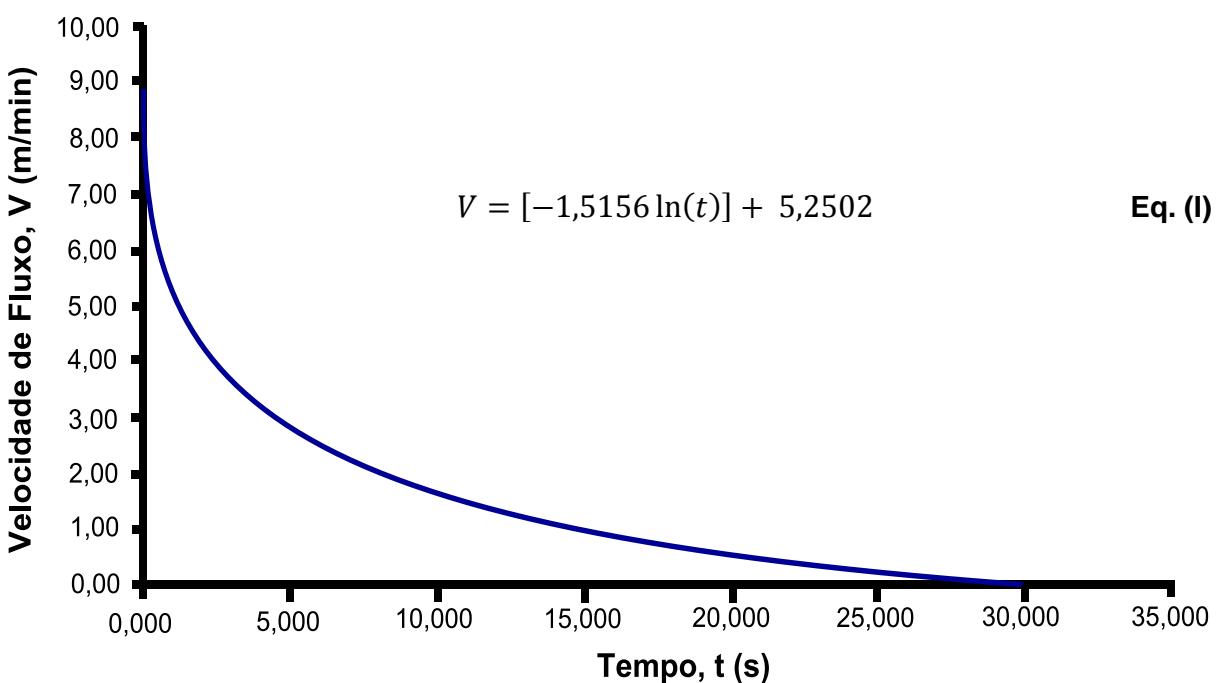
Figura 12. Gráfico de conversão do tempo de leitura em fluxo, conforme a Eq. I. A partir de 30 segundos, a velocidade deve ser considerada como nula.

segundos decorridos da emissão do pulso de calor. Acima desse valor é recomendável considerar que o fluxo seja nulo (**Fig. 12**).

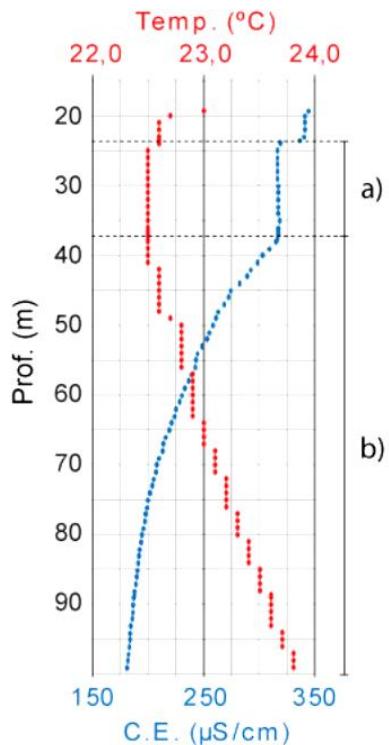
Figura 13 – Modelo de interpretação de dados de T e CE: (a) presença de fluxo, com entrada e saída situadas em 24m e 37m de profundidade, respectivamente; (b) ausência de fluxo (extraído de Wahnfried, 2010).

Como forma complementar, utilizam-se as perfilagens de temperatura (T) e condutividade elétrica (CE) da água. Feições hidráulicamente ativas são notadas quando há mudanças súbitas nesses dois parâmetros, indicando entrada ou saída de água (Wahnfried 2010). Zonas situadas entre uma entrada e uma saída de água terão estabilidade de ambos os parâmetros, pois ocorre passagem constante de água provinda de uma dada fratura, impedindo a manifestação do grau geotérmico (**Fig. 13**). Keys (1990) salienta que, na ausência de fluxo, a temperatura aumenta gradativamente com o gradiente geotérmico, variando cerca de $0,016^{\circ}\text{C}$ a $0,02^{\circ}\text{C}$ por metro de profundidade conforme as condições locais, e, no topo do poço, a temperatura da água sofre influência da temperatura do ar, com o qual está em contato.

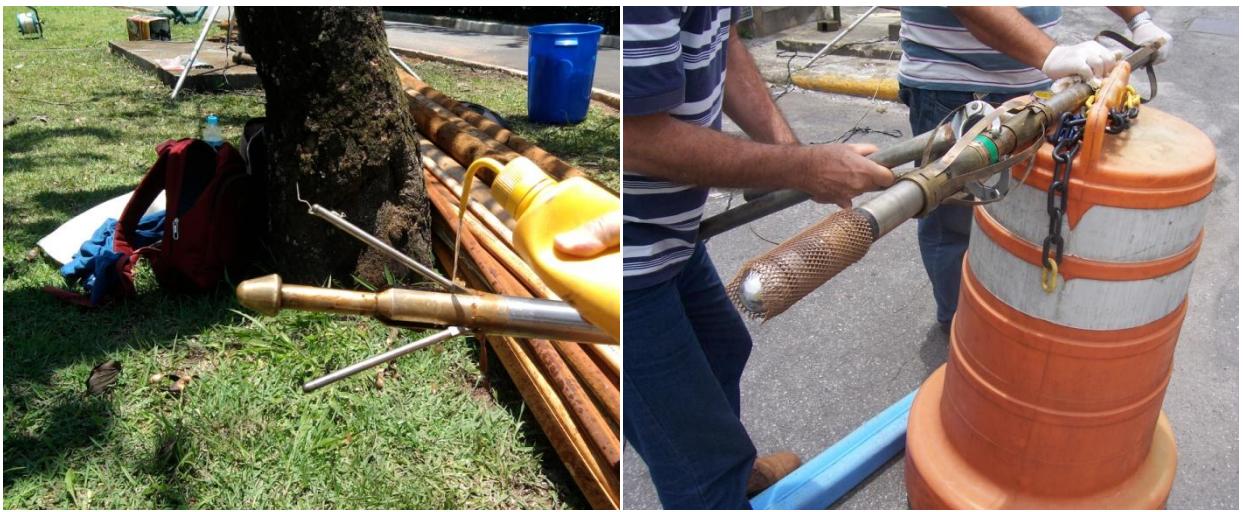
a) Hastes do perfilador de calibre acoplado ao perfilador de irradiação gama.

b) Perfilador ótico e centralizadores de sonda.

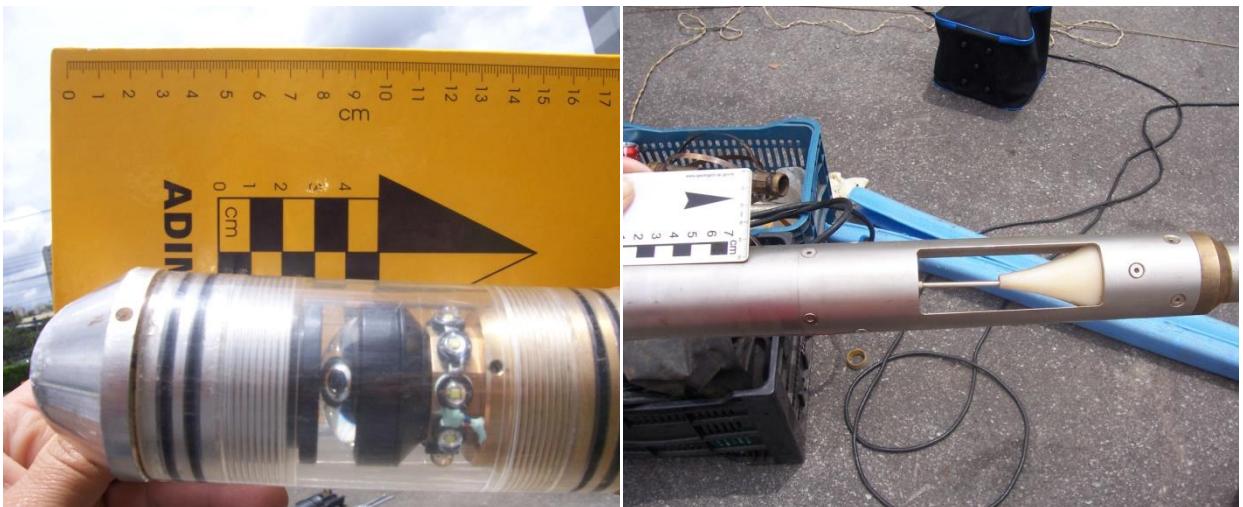
c) Câmera 360° do perfilador ótico e LEDs de iluminação.

d) Heat Pulse Flowmeter. Detalhe para o receptor de calor inferior.

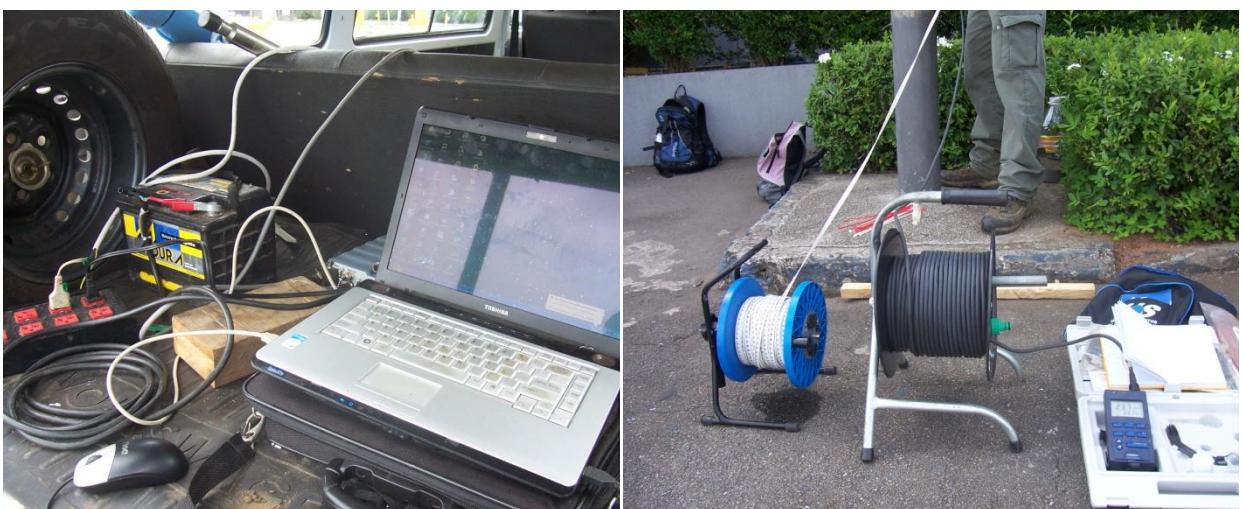
e) Computador conectado às sondas e perfiladores.

f) Cabo das sondas de condutividade elétrica e temperatura acoplada a um medidor de NA.

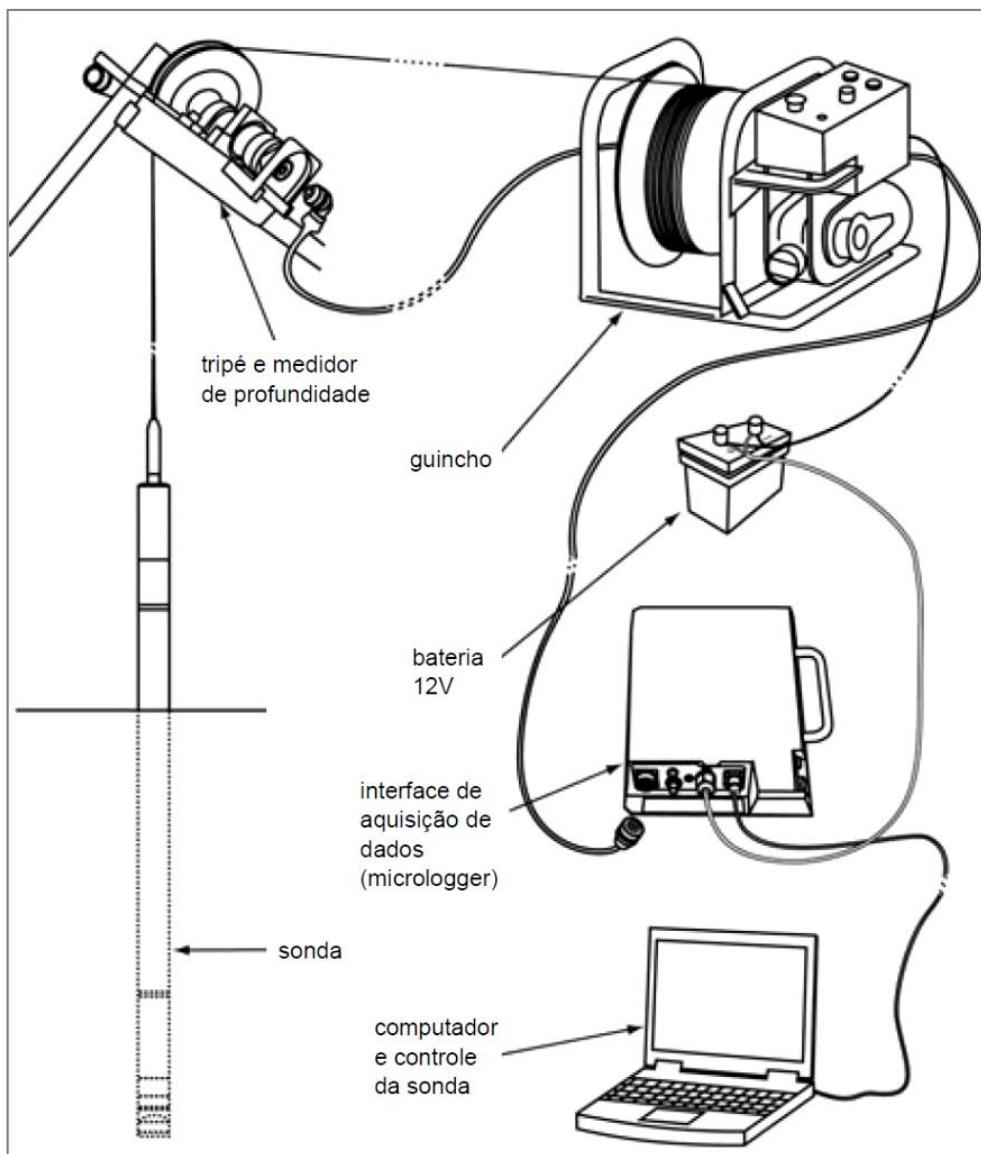
Figura 16. Arranjo dos equipamentos utilizados para a execução das perfilagens (adaptado de Hubbard *et al.* 2008).

As sondas foram sustentadas por um guindaste de aproximadamente uma tonelada fixo numa plataforma horizontal, estável e adaptada a uma van. Um único cabo de 500 metros dotado de um conector adaptável a cada uma das sondas foi utilizado, de modo que possíveis erros associados à elasticidade do cabo devem afetar igualmente cada perfilagem. As leituras de profundidade foram realizadas por um medidor de profundidade acoplado a uma roldana sincronizado com as leituras da sonda. Todos os dados foram codificados por um equipamento de interface denominado *micrologger* e traduzidos por um software (*e-mind logger*) para um computador (**Fig. 16**).

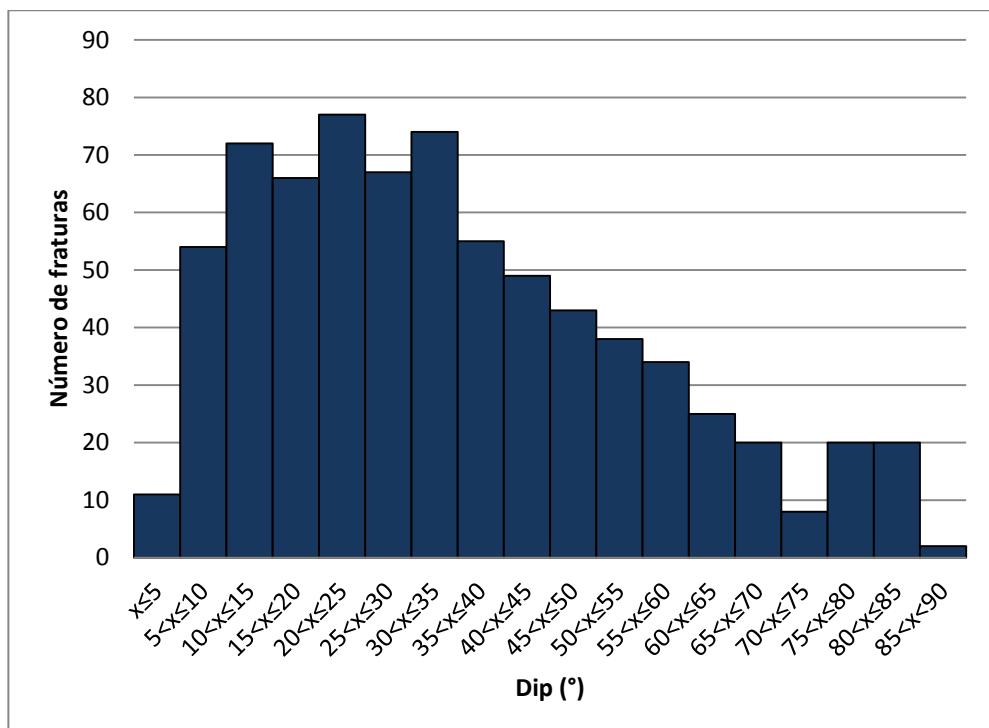
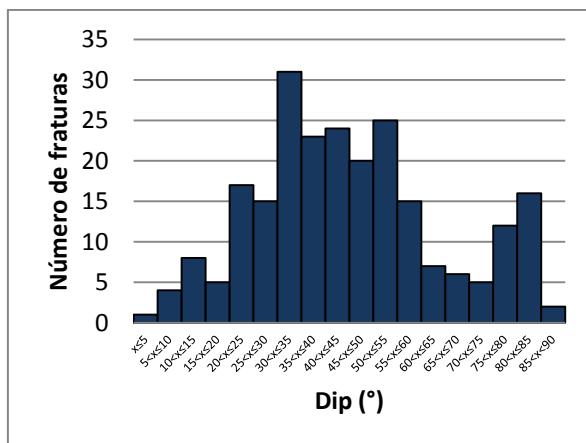
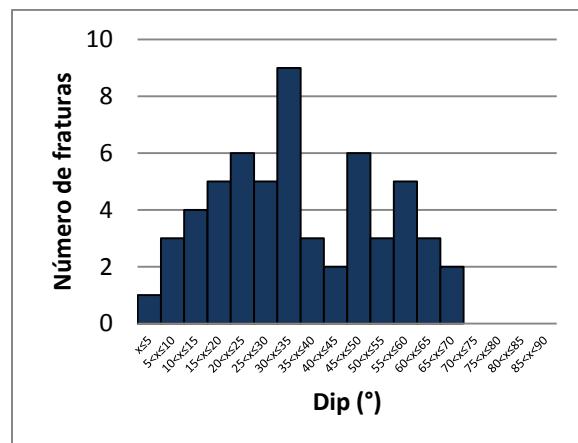
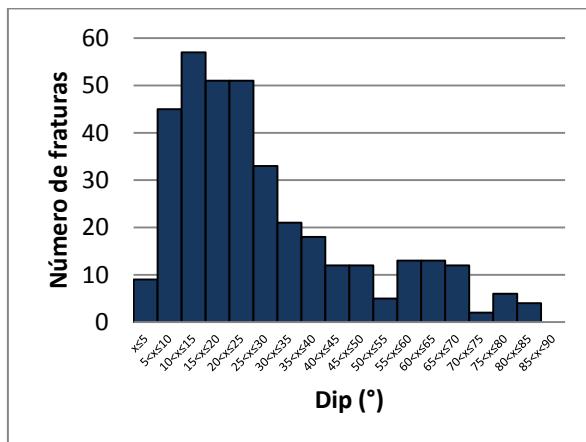
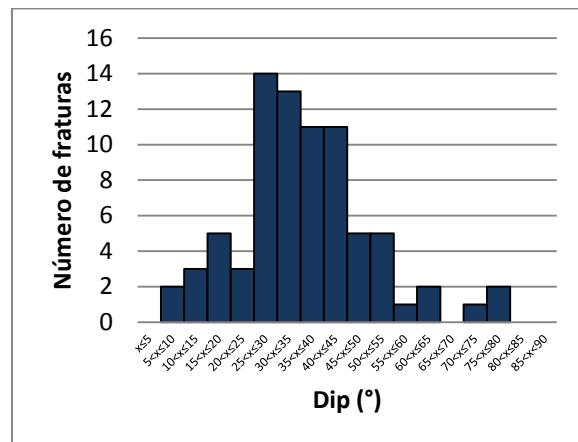
Figura 17. Histograma para identificação de grupos de fraturas.

a) Histograma de fraturas ($n = 735$) observadas nos poços W255, W256, W1204 e W1346.

b) Histograma de fraturas ($n = 236$), poço W255.

c) Histograma de fraturas ($n = 57$), poço W256.

d) Histograma de fraturas ($n = 364$), poço W1204.

e) Histograma de fraturas ($n = 78$), poço W1346.

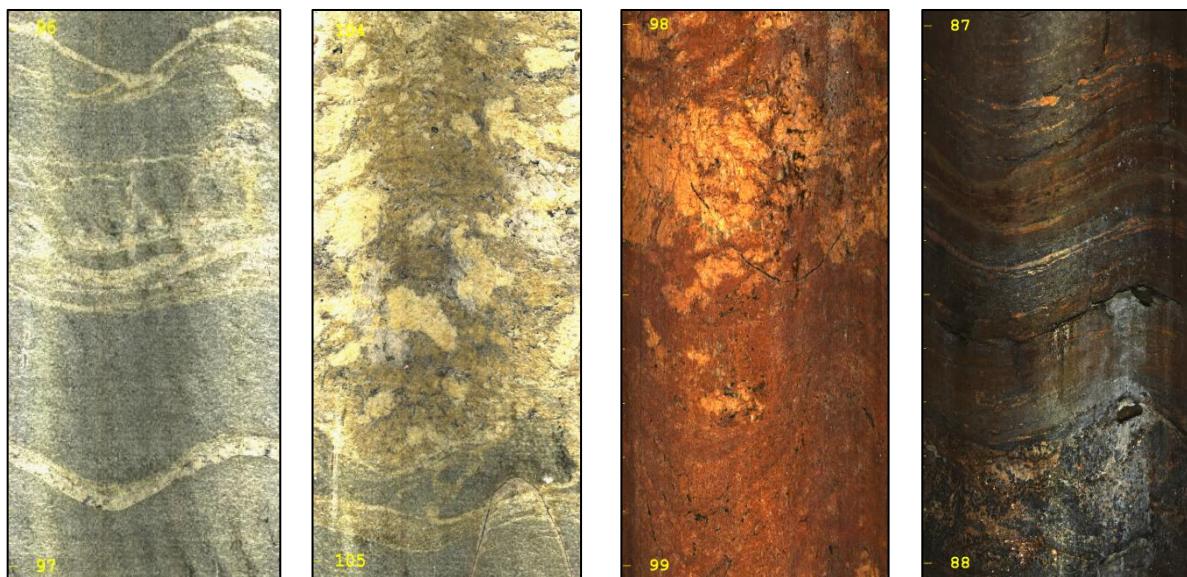
a) Gnaisse migmatítico
poço W1204.

b) Pegmatito
poço W1204.

c) Granito
poço W256.

d) Xisto
poço W256.

As informações de litologia obtidas no banco de dados do DAEE apresentam satisfatória correlação com os perfis de irradiação gama obtidos. Nos poços W256, W1204, W1346 e W1401 nota-se o contraste entre as leituras de irradiação gama realizadas nas porções mais rasas, onde o poço é revestido e as formações consistem de sedimentos e rocha alterada, e as leituras realizadas nas porções mais profundas, onde o poço não é revestido e a formação é basicamente composta por gnaisses, pegmatitos, granitos e xistos. Mesmo nas porções revestidas é possível notar contrastes tênues de raios gama entre as camadas argilosas e as camadas arenosas descritas pelo DAEE para as unidades sedimentares da Bacia de São Paulo. Apesar da baixa qualidade de algumas das imagens OTV devido à turbidez dos poços, as imagens obtidas nos poços W256 e W1204 permitem distinguir mais de um litotipo constituinte do embasamento, sendo frequente a ocorrência de rochas leucocráticas de estrutura maciça e unidades francamente foliadas e bandadas (**Fig. 18**).

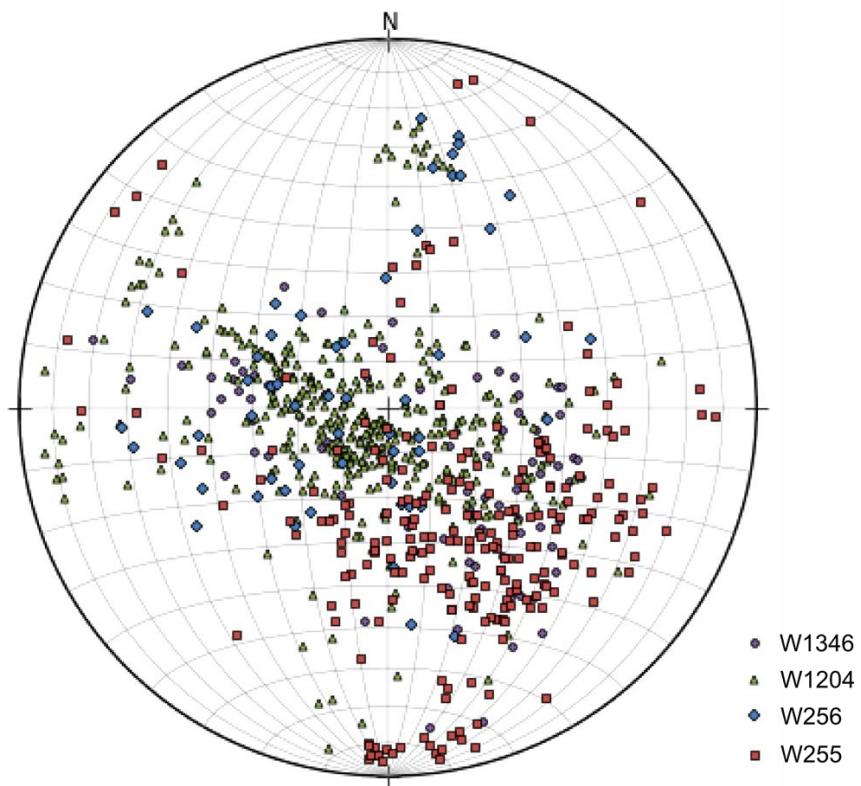
Figura 19. Dados estruturais obtidos a partir de perfis OTV nos poços W255, W256, W1204 e W1346. O estereograma mostra que alguns grupos de fraturas são recorrentes em diferentes poços (p.ex.: grupo de fraturas ESE-WNW com mergulho entre 70° e 60° SW observadas nos poços W256 e W1204). Estereogramas tipo Schmidt com projeções polares no hemisfério inferior.

A análise conjunta dos dados estruturais coletados nos poços W255, W256, W1204 e W1346 apresentam grupos de fraturas que ocorrem em mais de um poço (**Fig. 19**). Grande parte das fraturas pode ser reunida num único grupo que se distribui na direção NE-SW com mergulhos baixos a moderados ($\leq 70^\circ$), apresentando certo paralelismo com a foliação e o bandamento. Tal relação é principalmente observável nos estereogramas produzidos para os poços W255 e W1204, onde fraturas de classe F, 1 e 2 são abundantes (**Anexo IV Fig. 2 e 3**). Tais fraturas devem corresponder às falhas NE-SW delineadas por Fiume (em preparação) (**Fig. 4**), e possivelmente estão relacionadas às fases iniciais da evolução do Rift Continental do Sudeste do Brasil de Riccomini (1989), durante o Paleógeno. As estruturas associadas a altos valores de vazão no poço W255 parecem pertencer a este grupo (**Anexo IV Fig. 8a**), de modo que os planos de foliação podem ser considerados como uma importante estrutura no condicionamento do arcabouço geométrico configurado pela porosidade secundária do aquífero fraturado na área de estudo.

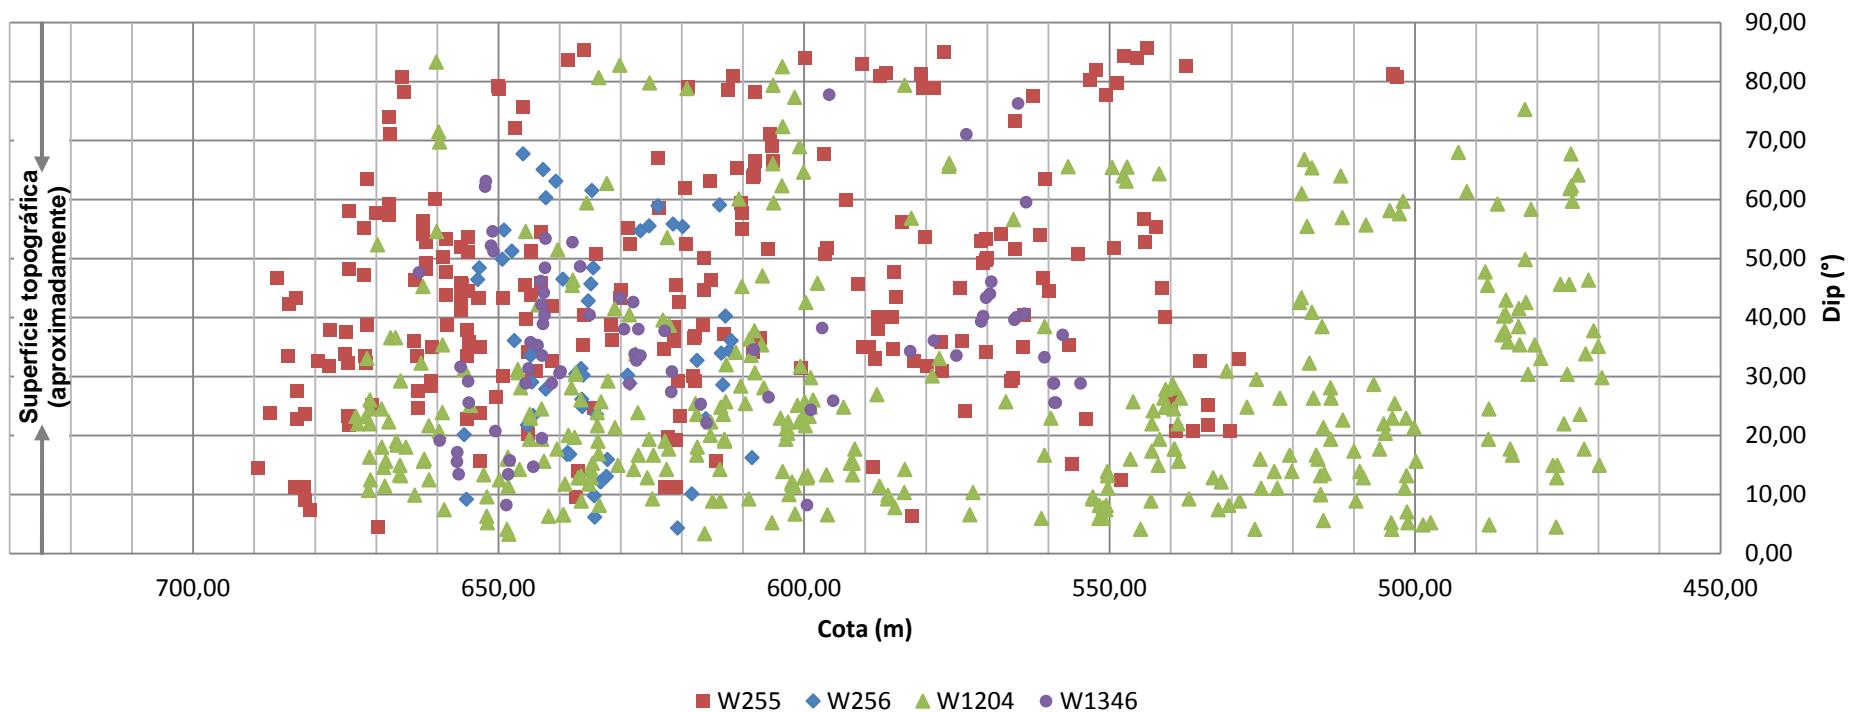
Figura 20. Distribuição das fraturas observadas nos poços W255, W256, W1204e W1346 conforme o mergulho (*dip*) e a profundidade relativa à cota topográfica. O gráfico auxilia na utilização dos dados obtidos em cada poço com relação a sua representatividade do aquífero (p.ex.: os dados do poço W256 limitam-se a um trecho entre as cotas 655,63 m e 608,52 m, enquanto que os dados do poço W1204 estão distribuídos desde a cota 673,34 m até 469,42 m. Além disso, os dados apresentam certa tendência das fraturas com mergulhos altos aparecerem a medida que a profundidade da perfilação é maior, de modo que fraturas com mergulho superior a 70° ocorrem somente abaixo da cota 670,00 m.

A distribuição vertical dos dados estruturais mostra que fraturas de alto ângulo ($>70^\circ$) podem ser observadas a partir da cota 670,0 m (**Fig. 20**). Tal informação complementa o modelo conceitual de L'Apicciarella (2009) que sugeriu um padrão onde fraturas de alto ângulo predominam nas porções mais profundas dos poços.

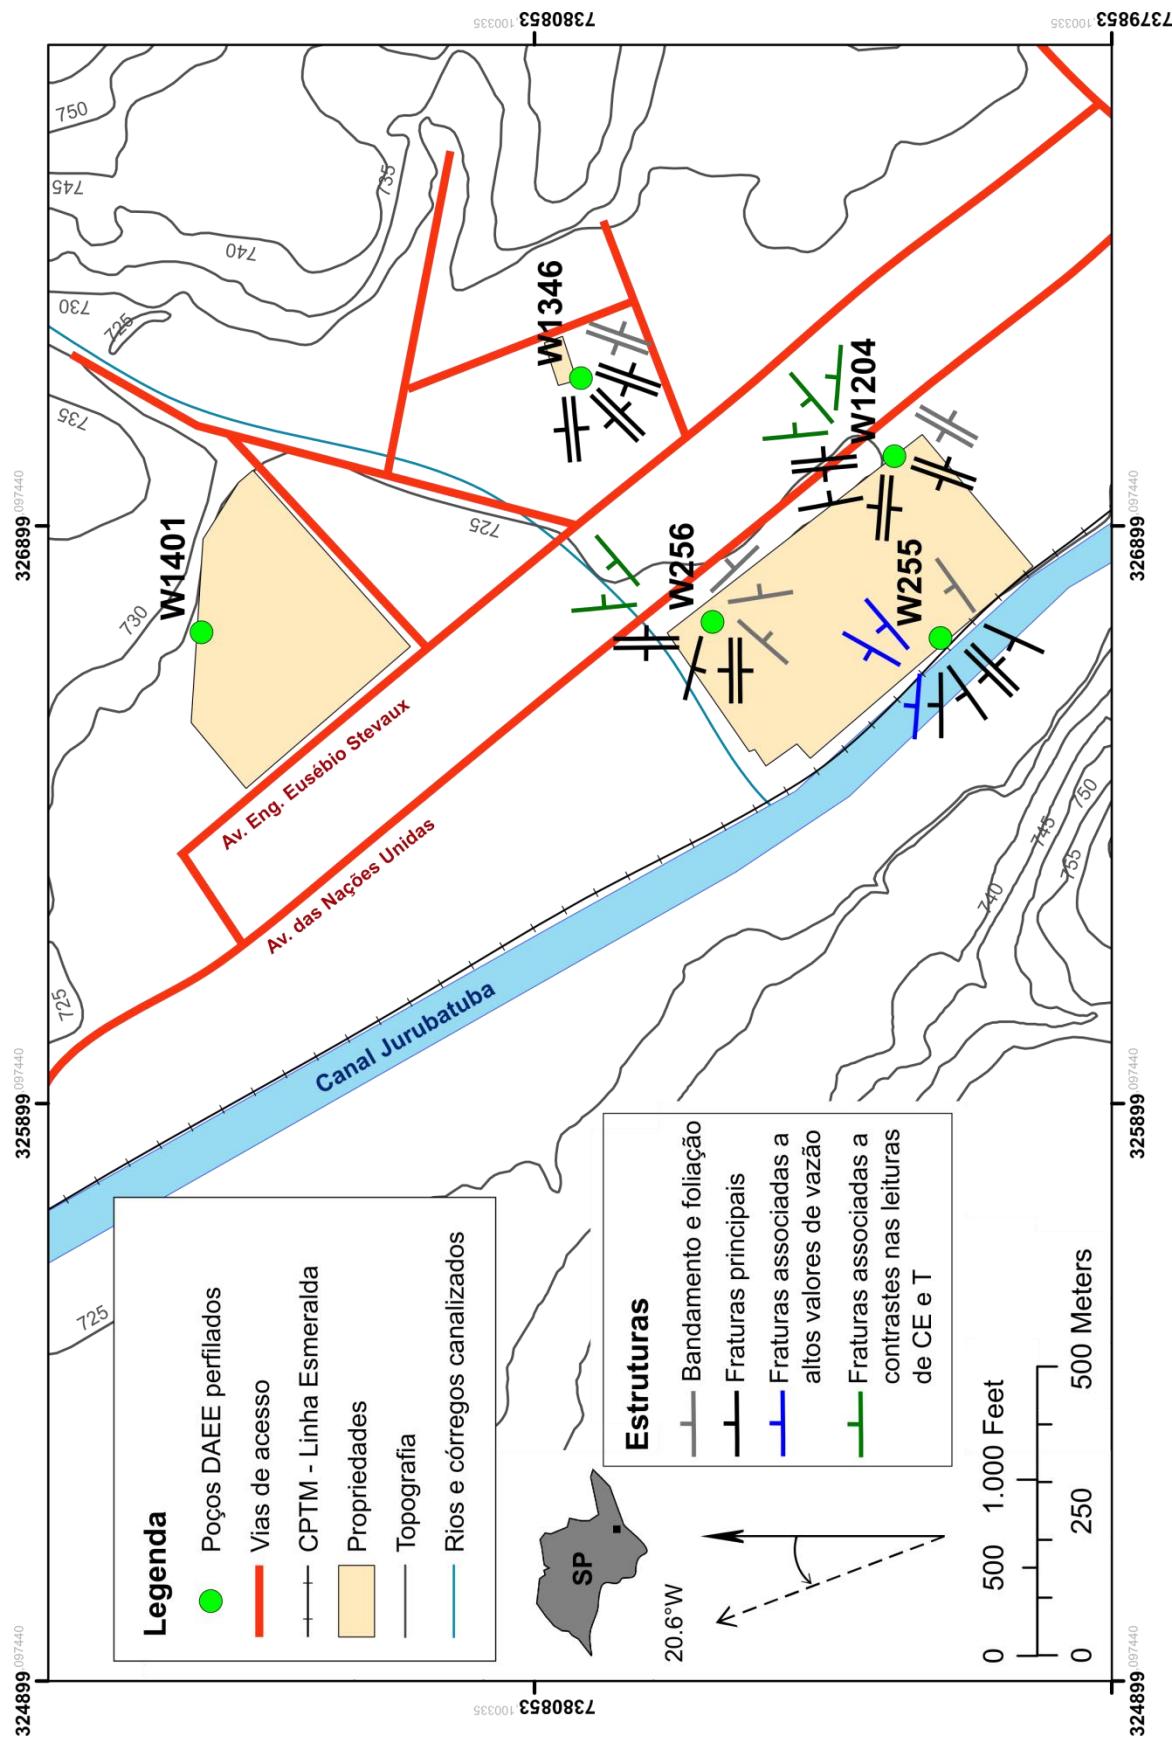
Figura 21. Mapa da estruturas observadas nos poços W255, W256, W1204 e W1346. Dados de fluxo só puderam ser obtidos no poço W255.

Um sumário das principais estruturas observadas nos poços investigados neste estudo está apresentado nas **Figuras 21 e 22**, destacando as atitudes das fraturas associadas às informações de fluxo ou associadas às variações significativas nas leituras de T e CE, e apontando nos poços os principais segmentos de interesse para a realização de ensaios hidráulicos utilizando obturadores pneumáticos.

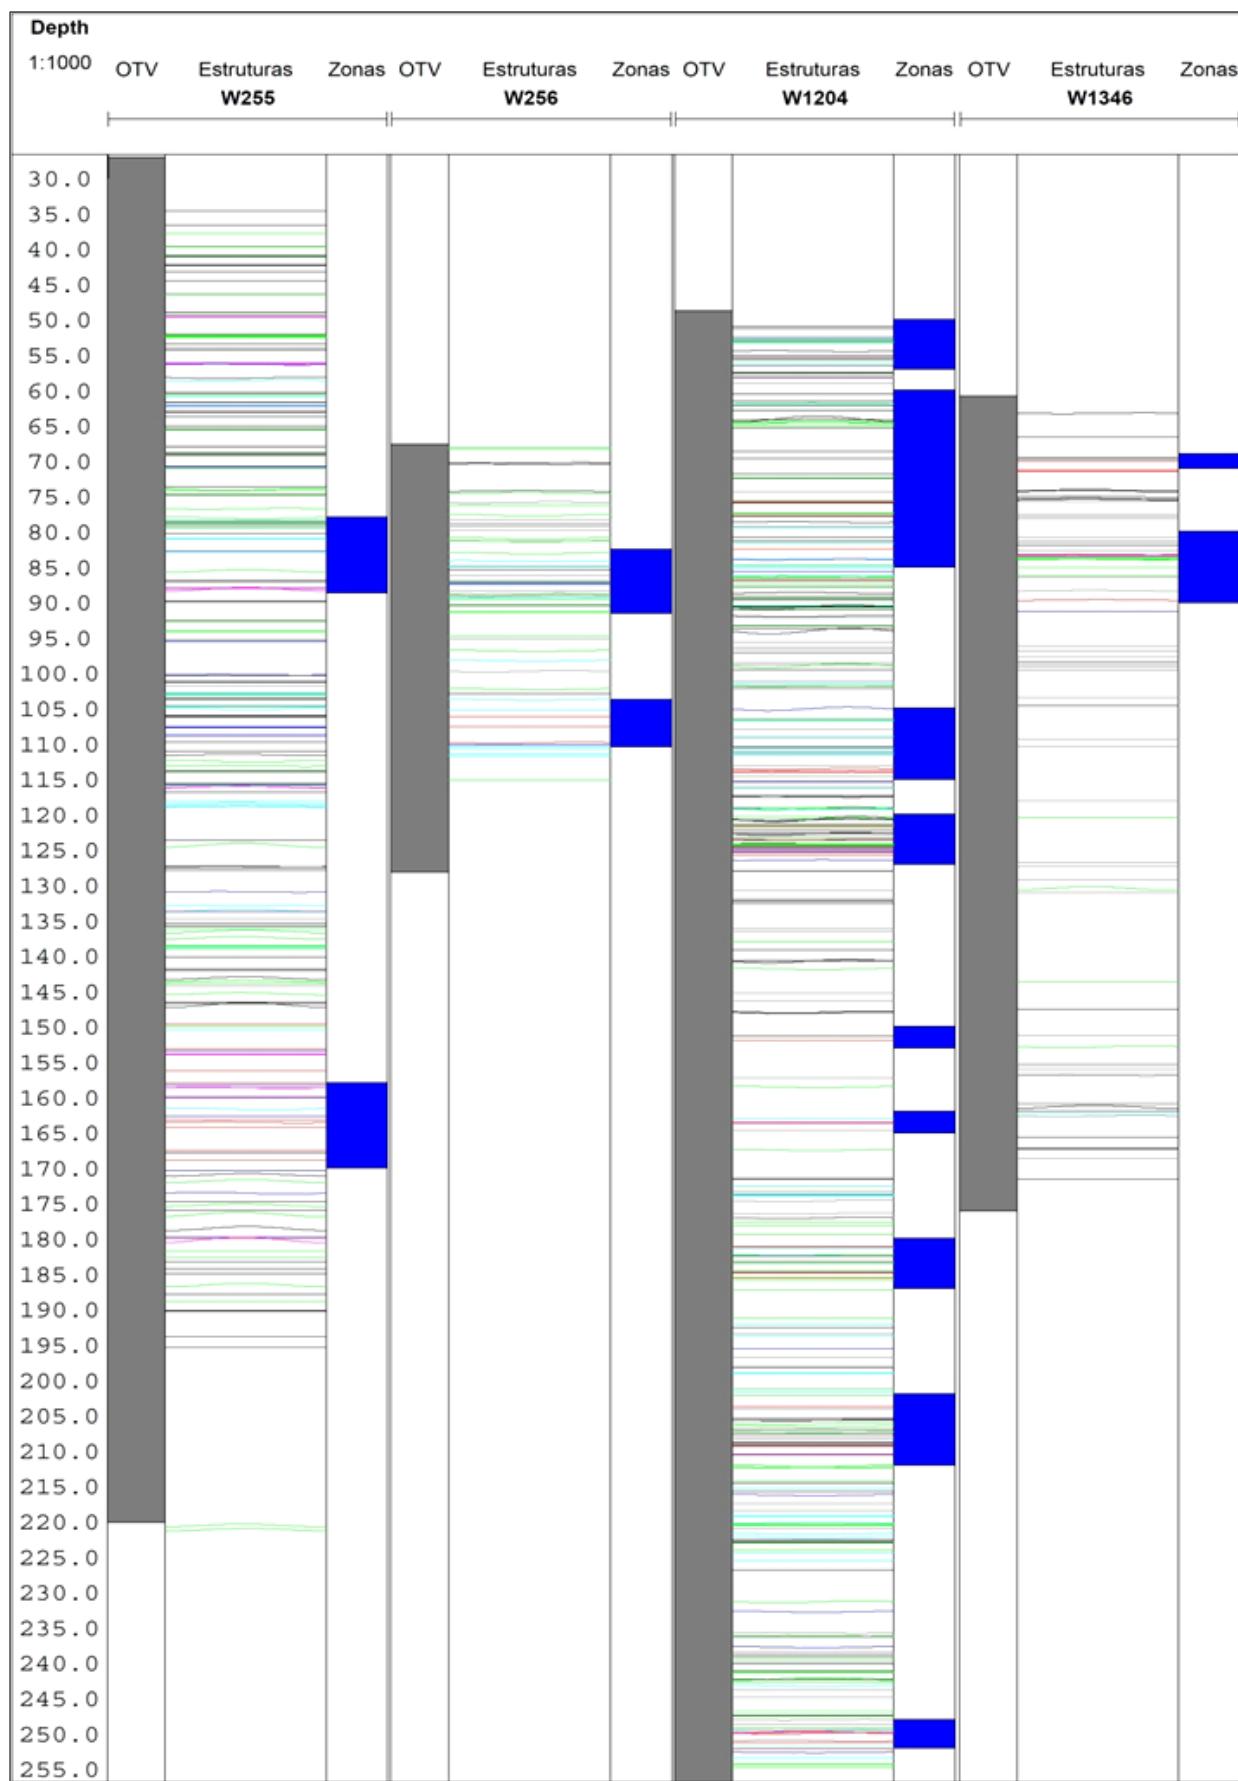
Figura 22. Principais zonas de interesse (em azul) para realização de ensaios hidráulicos com obturadores pneumáticos. A indicação do segmento onde a perfilagem OTV foi realizada possibilita ponderar sobre as profundidades onde os dados estruturais foram obtidos. Os poços não estão alinhados conforme suas cotas topográficas.

- Os perfis de fluxo d'água e as leituras de temperatura e condutividade elétrica da água destacam diferentes zonas com provável existência de fraturas hidráulicamente ativas, conforme apresentado na **Figura 22**. Para futuros ensaios hidráulicos utilizando obturadores pneumáticos a serem realizados nos poços W255, W256, W1204, W1346 e W1401, recomenda-se que as profundidades destacadas por essa figura e pelas fraturas de classe 3, 4 e 5 sejam priorizadas.
