PERFILAGENS GEOFÍSICAS DE POÇOS TUBULARES PROFUNDOS,
REGIÃO DO CANAL JURUBATUBA, SÃO PAULO (SP)

MONOGRAFIA DE TRABALHO DE FORMATURA
(TF-2012 / 27)

Relatório Final

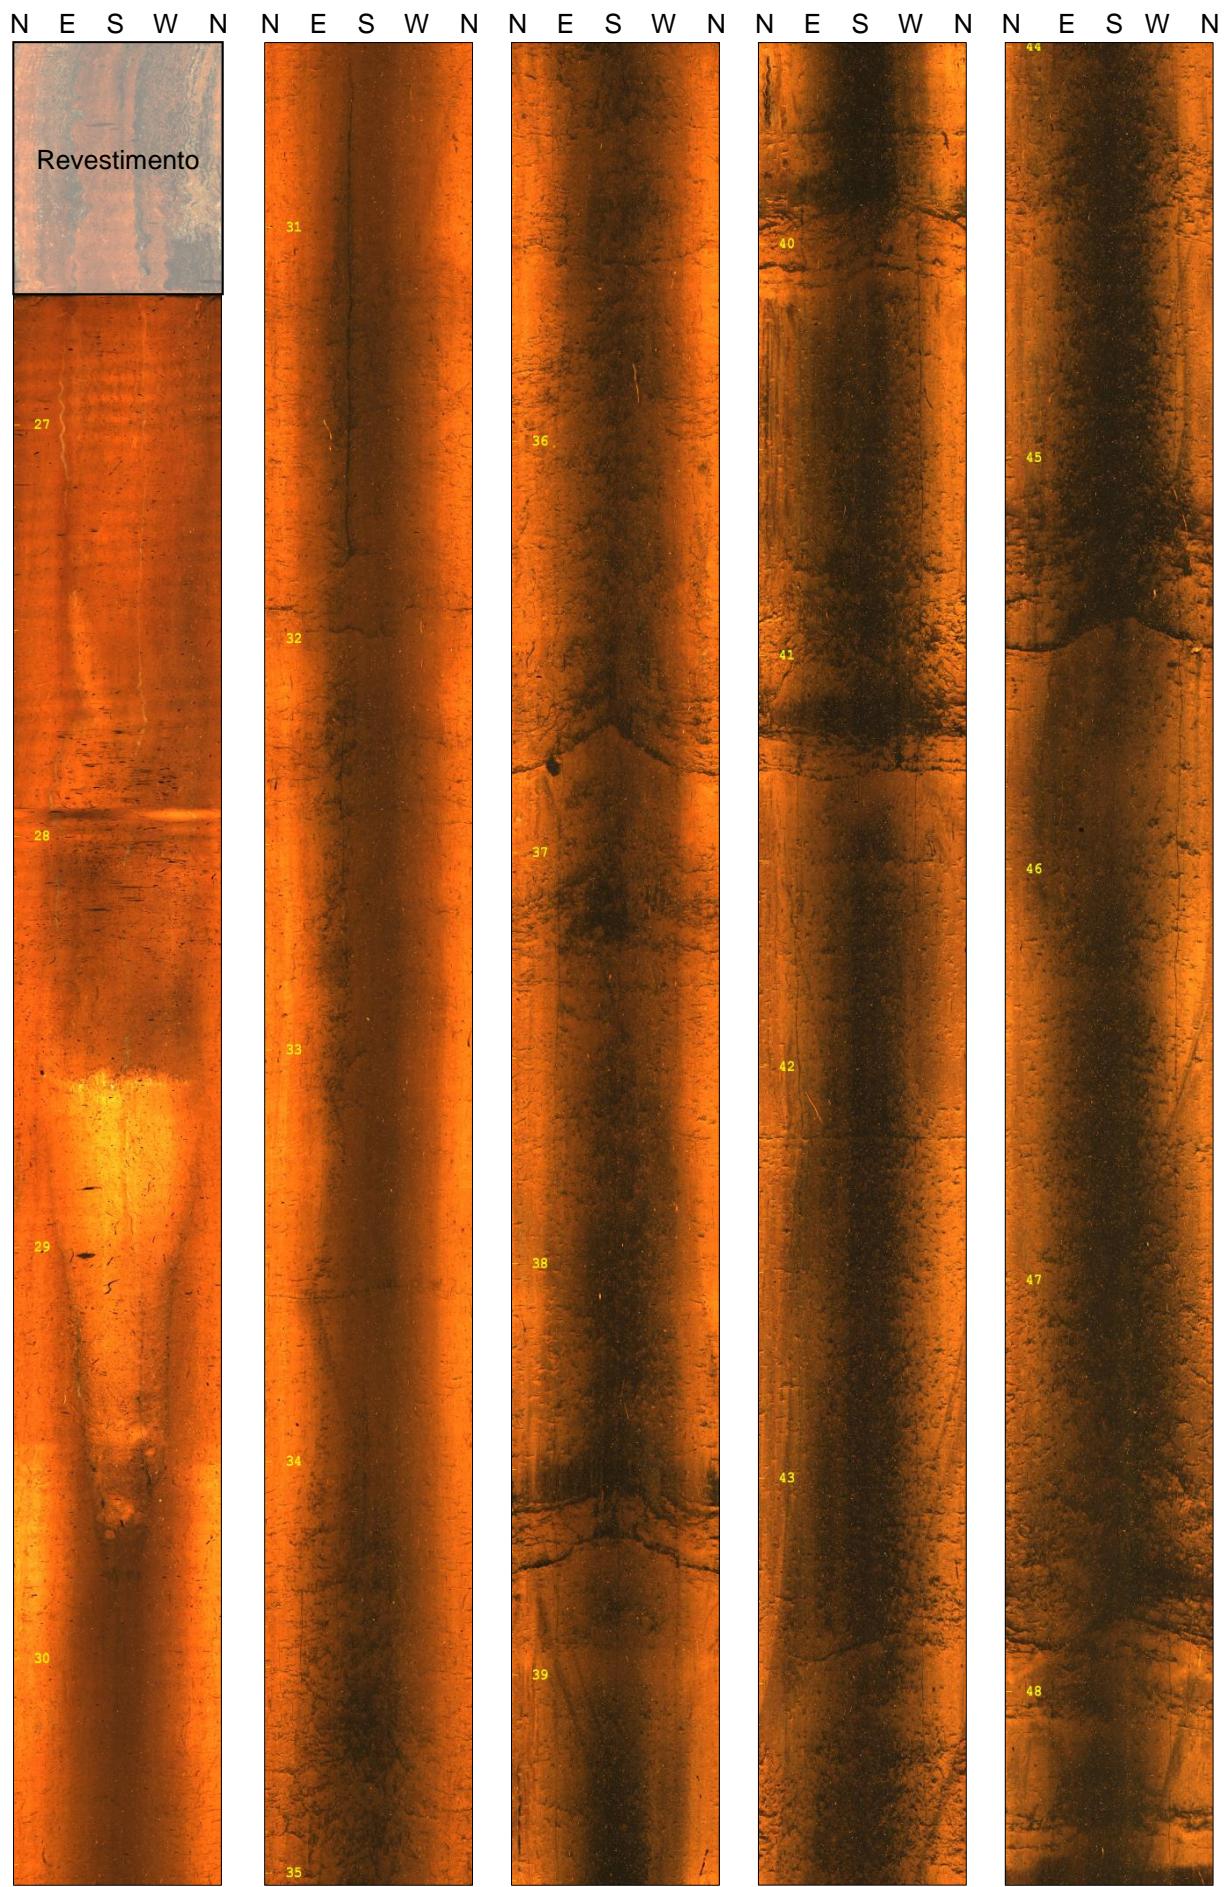
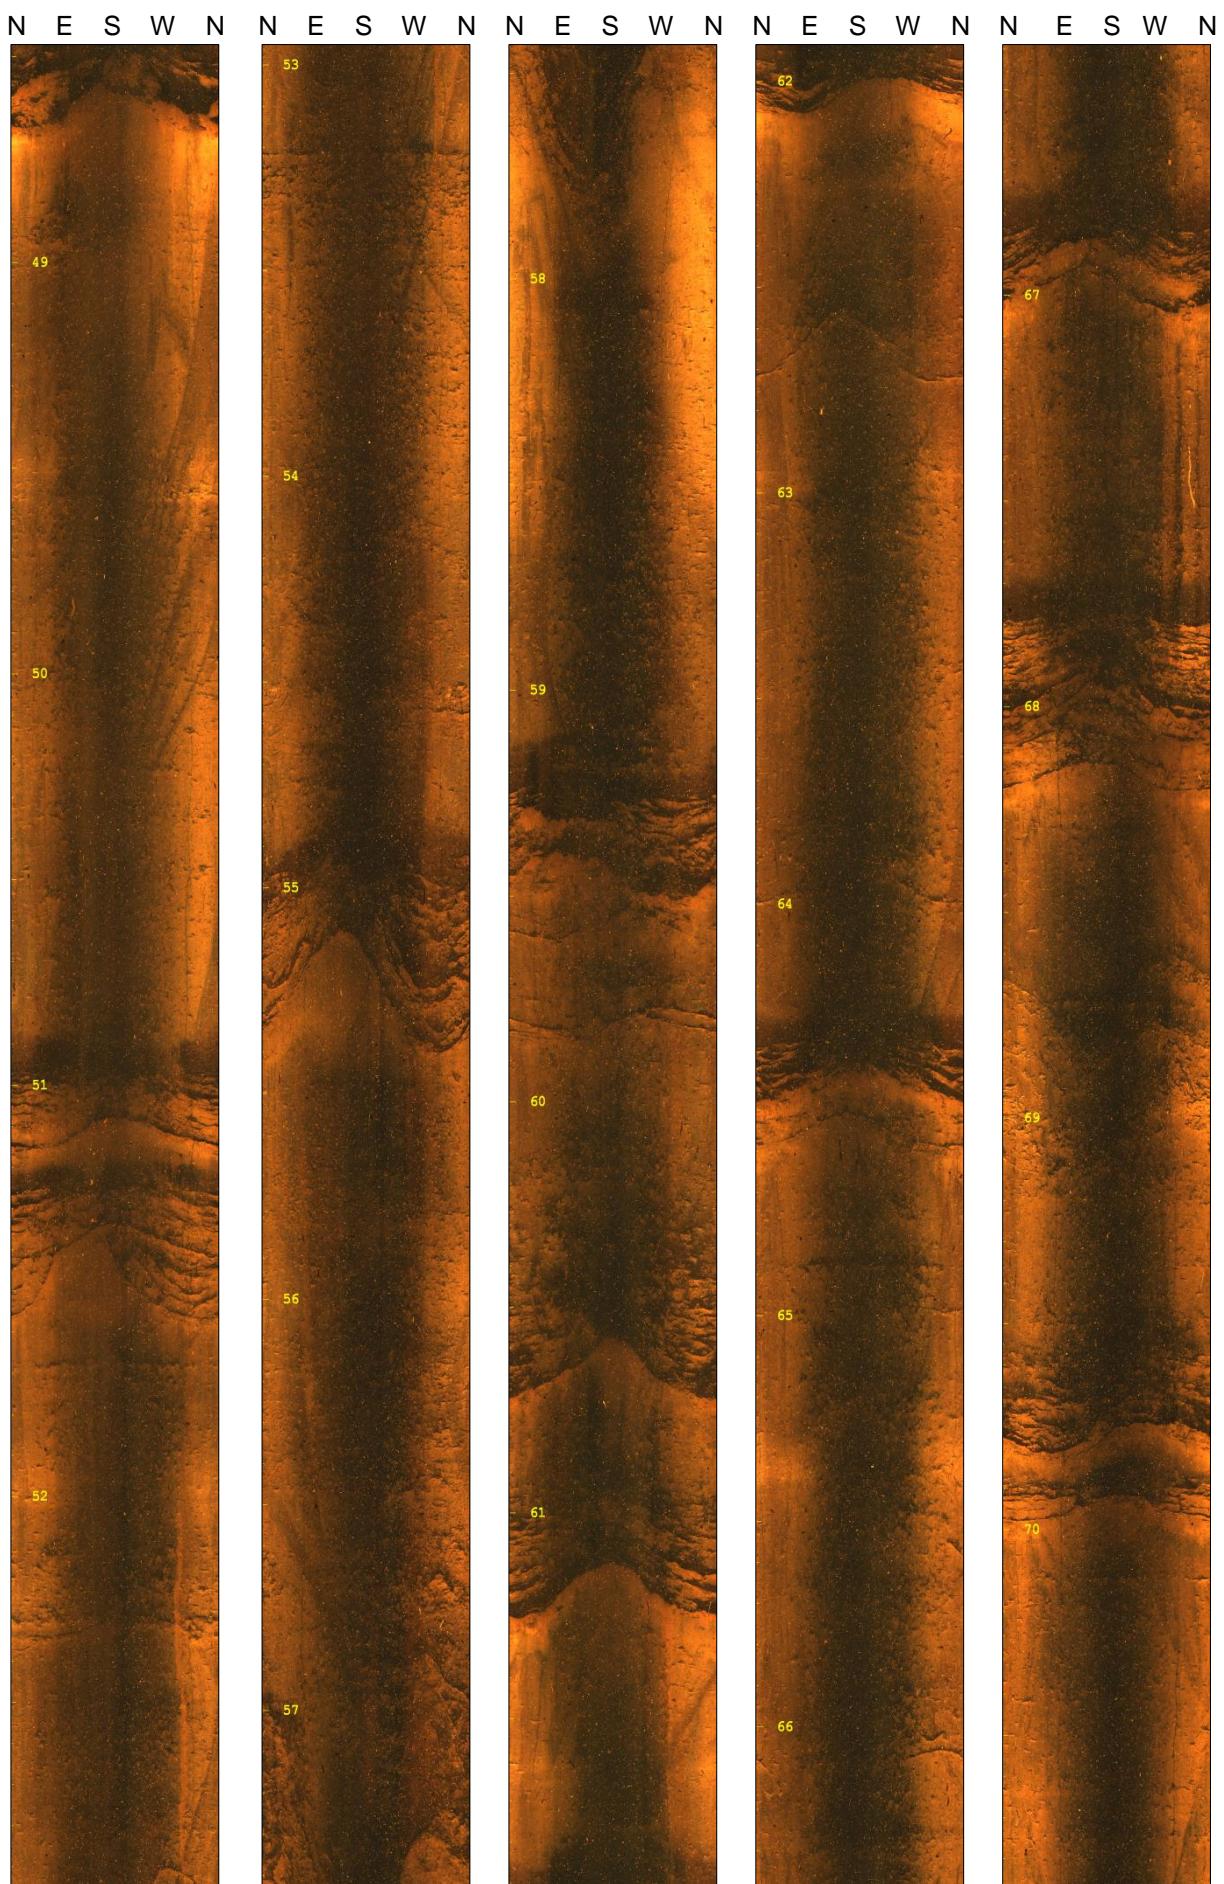
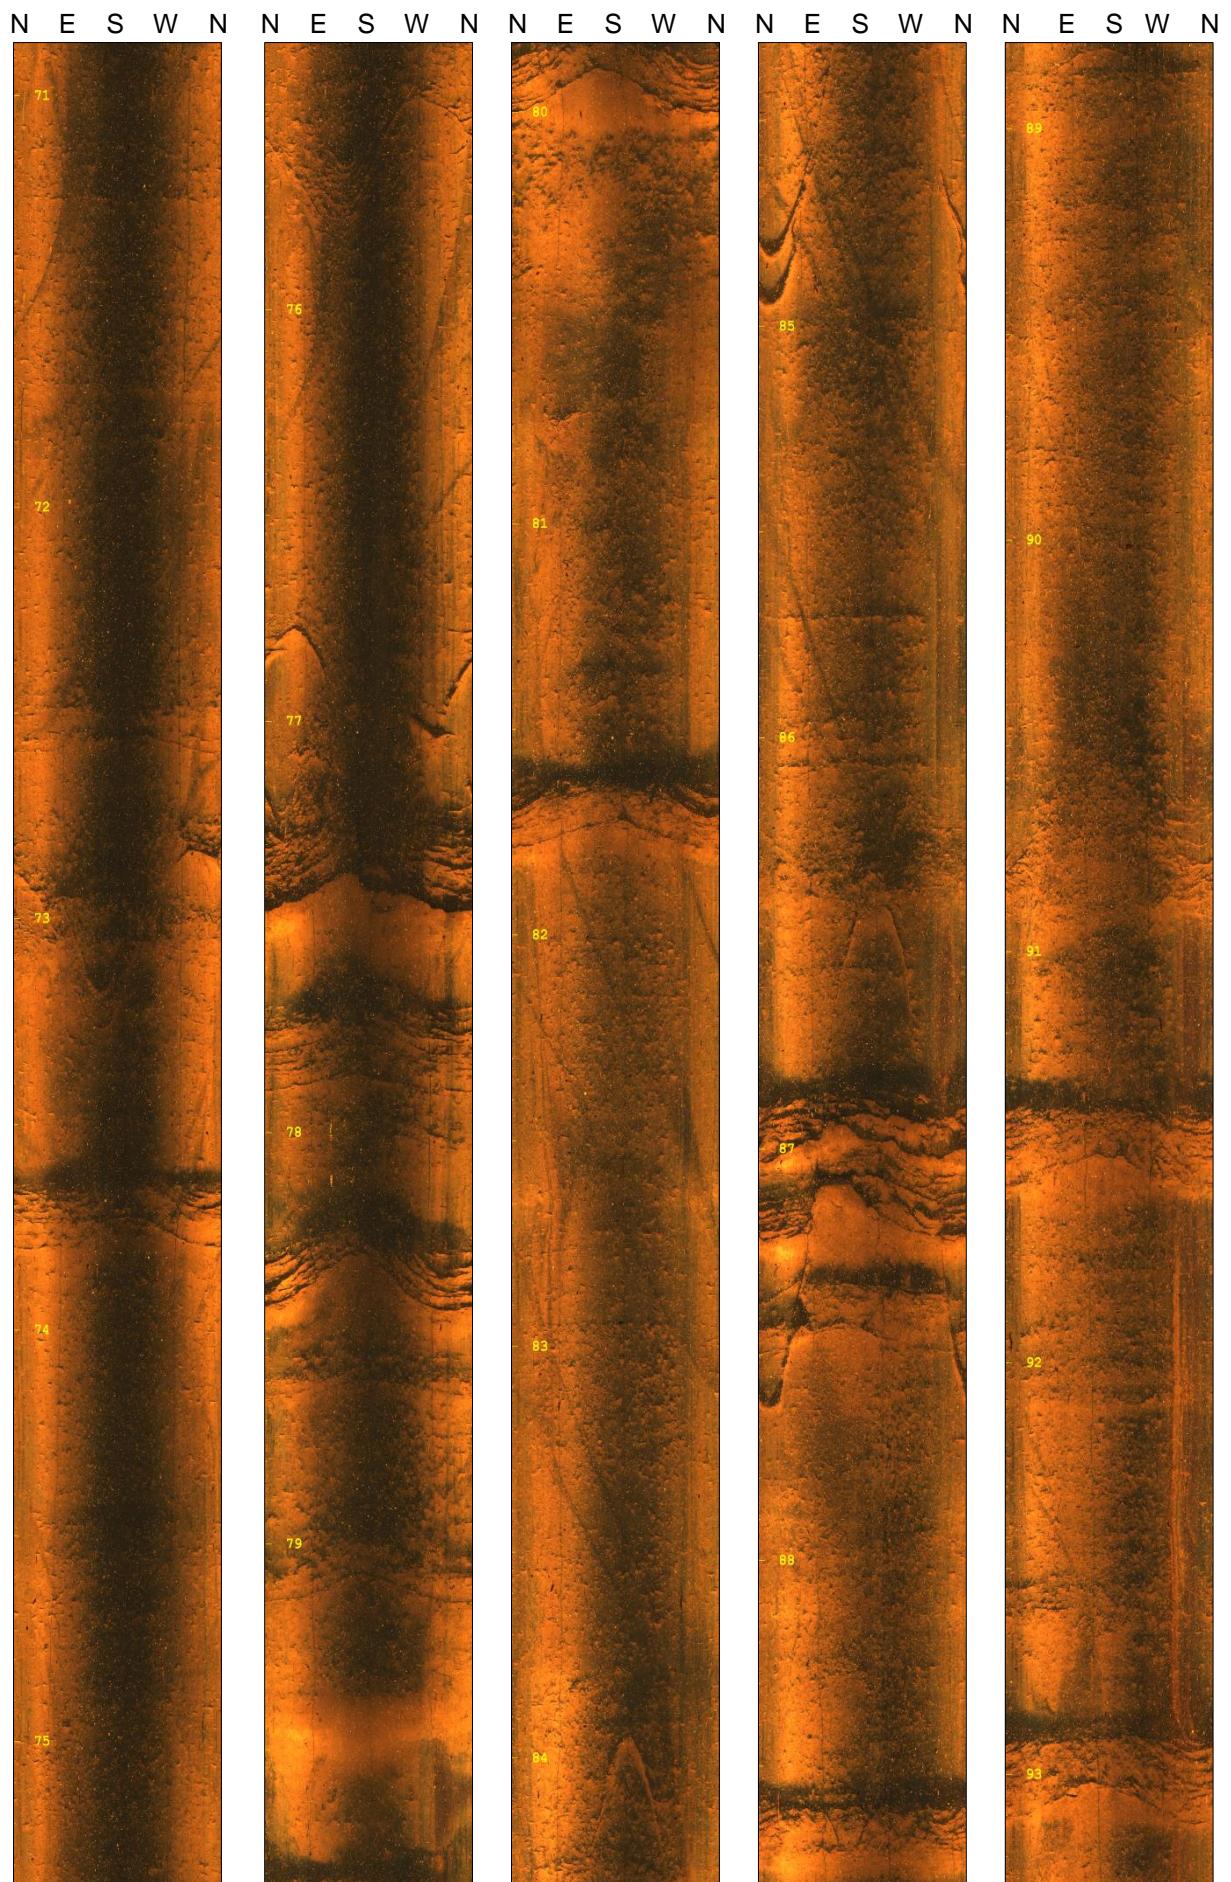
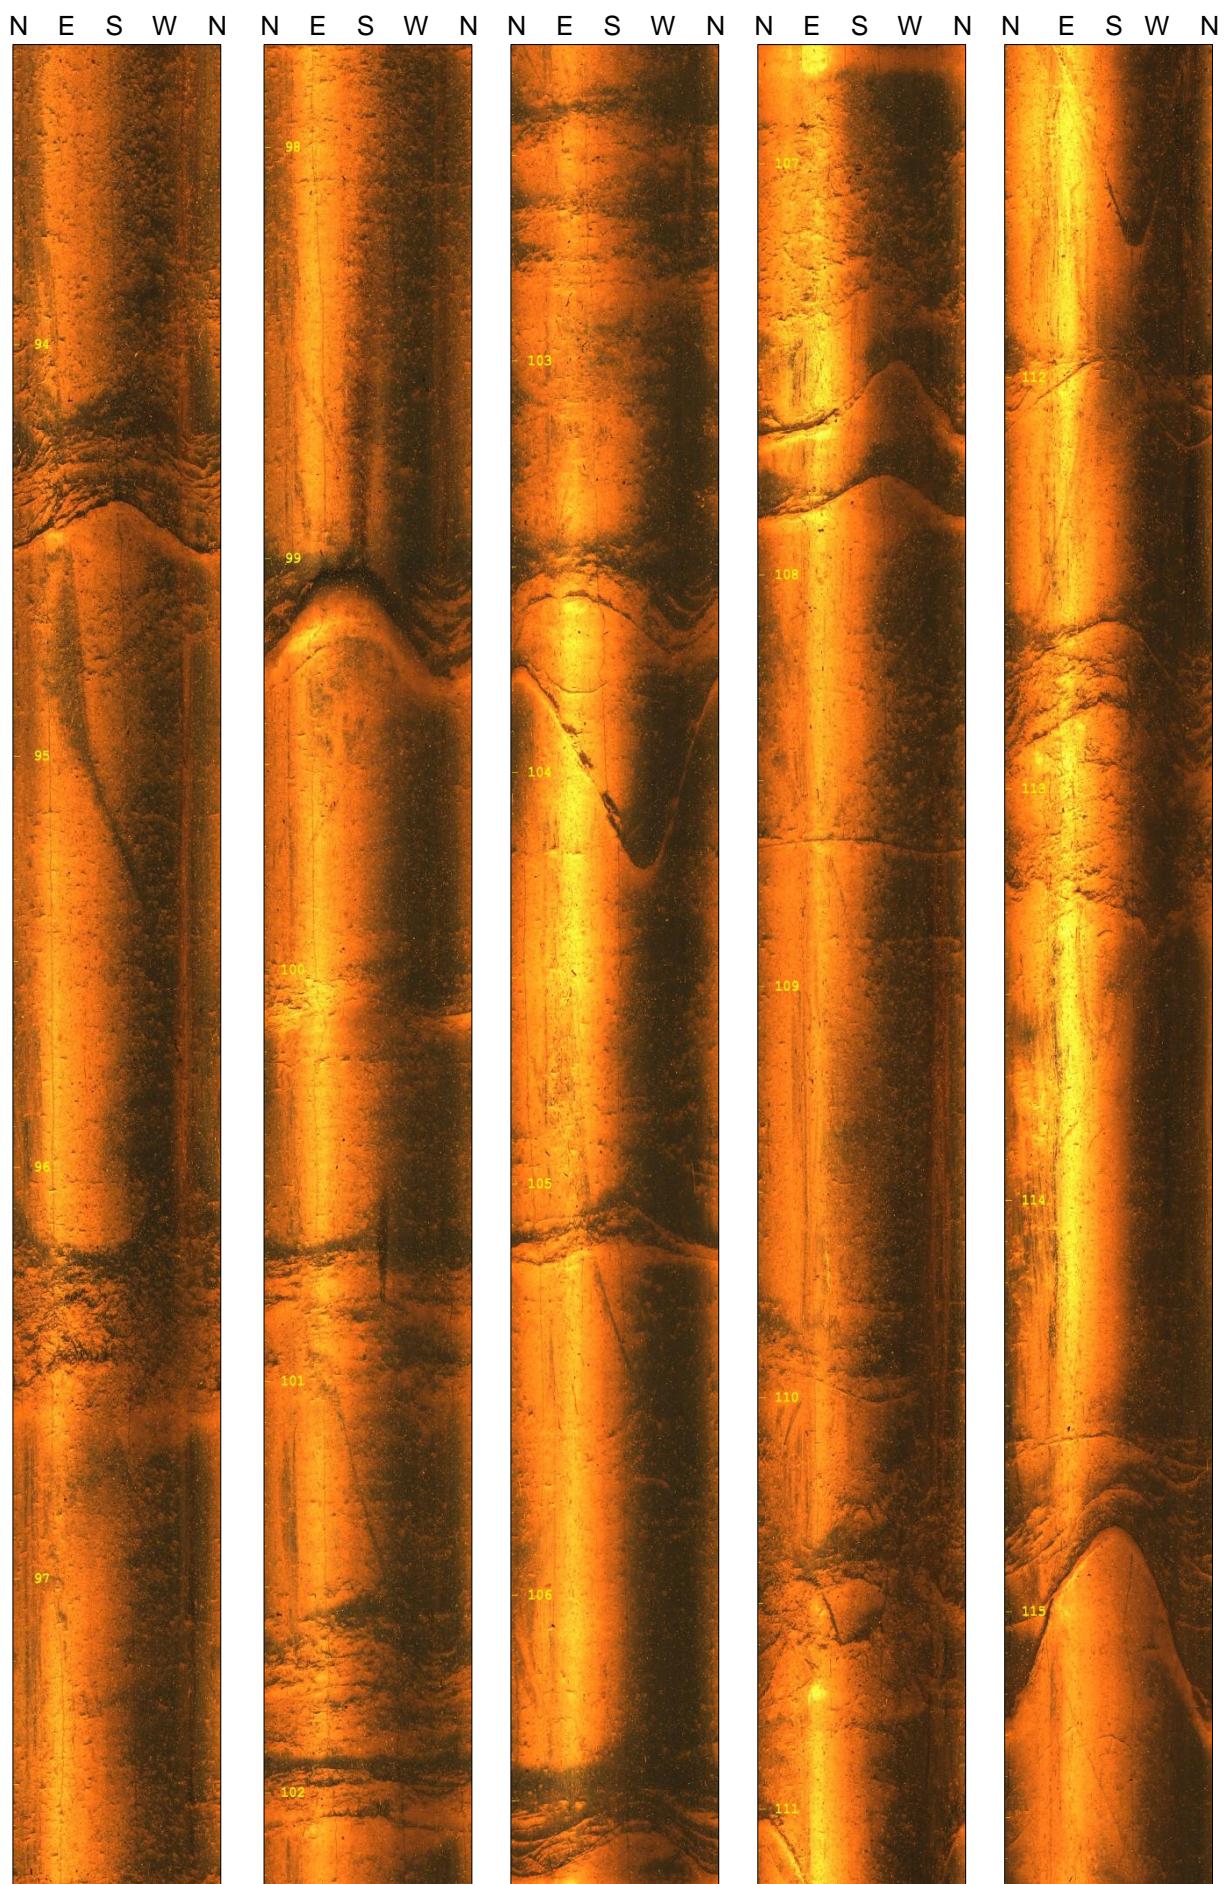
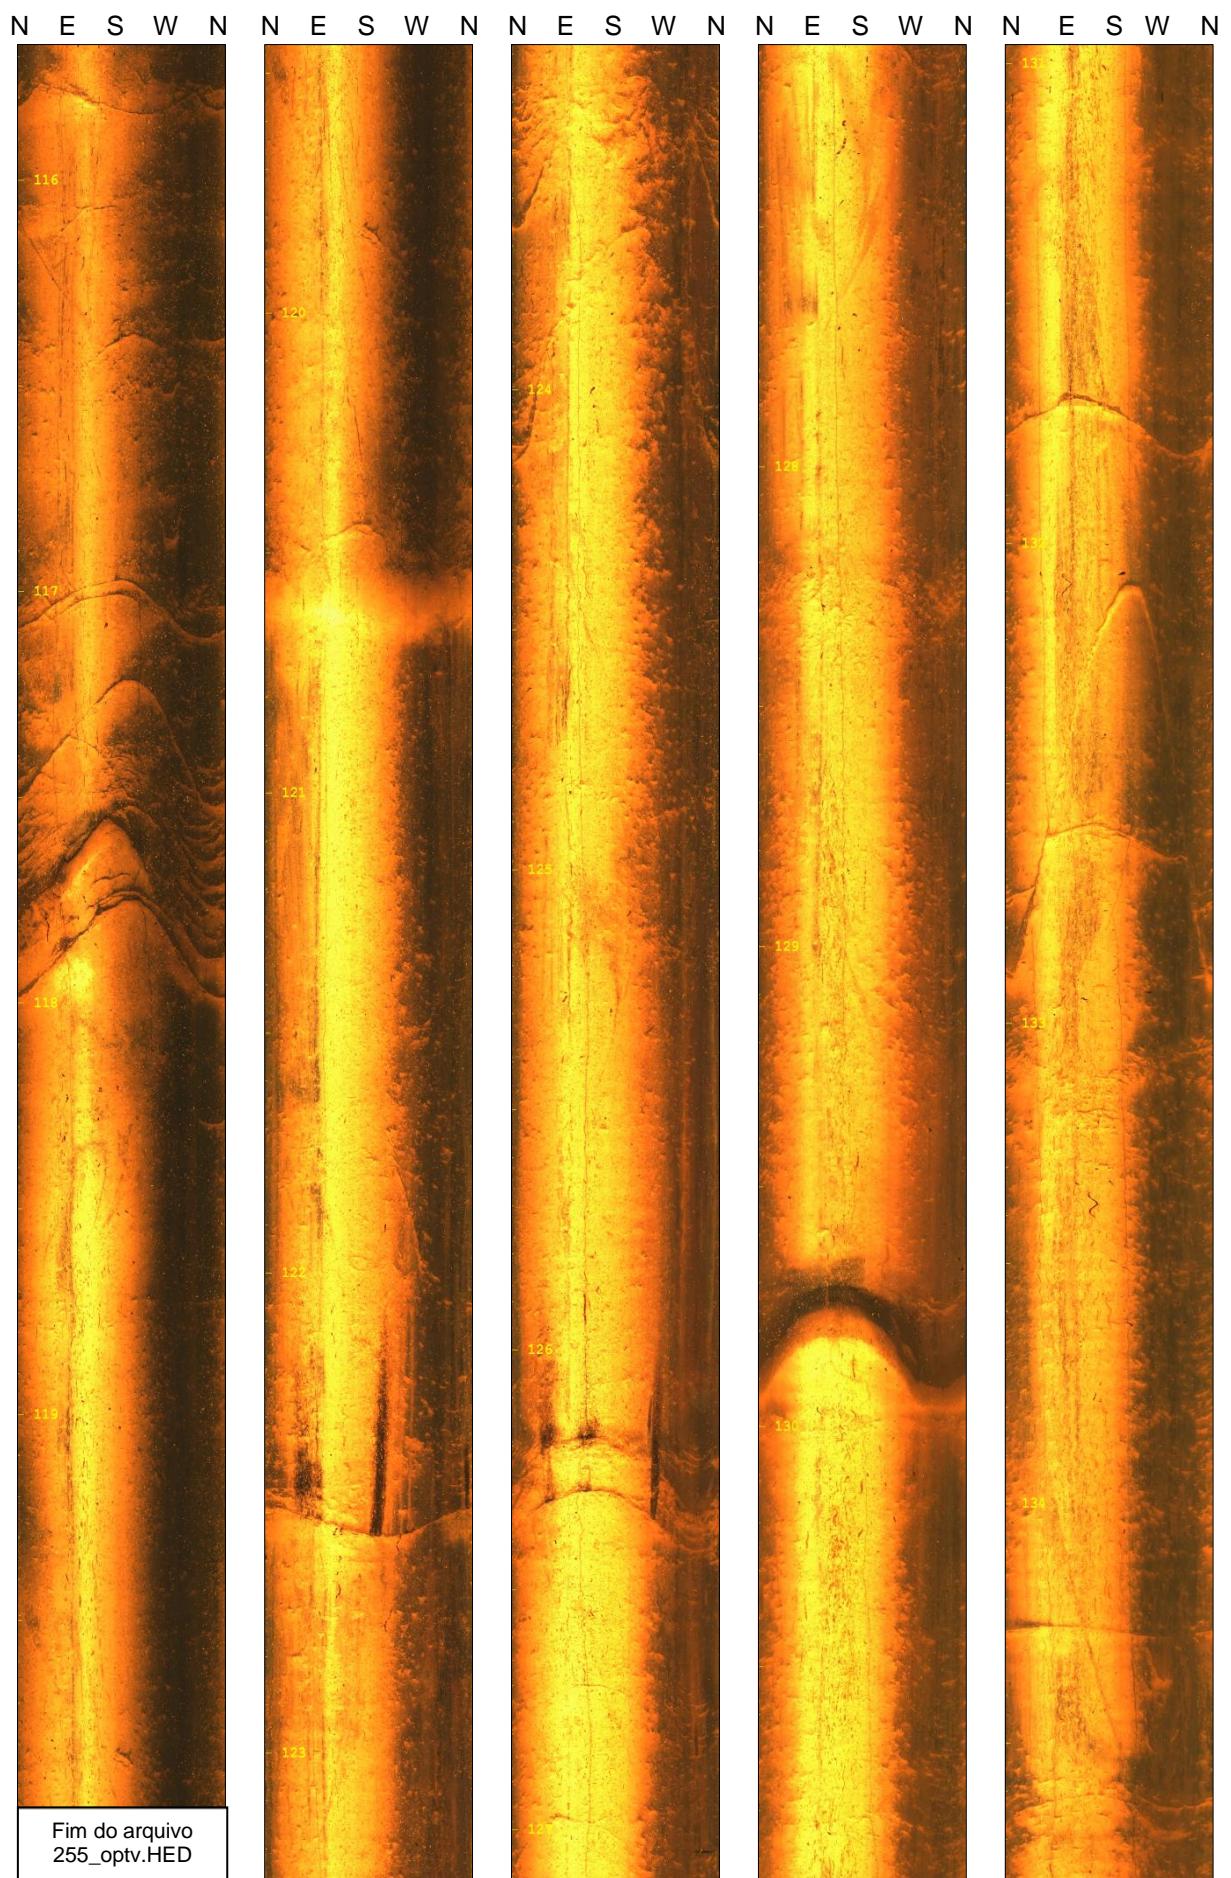
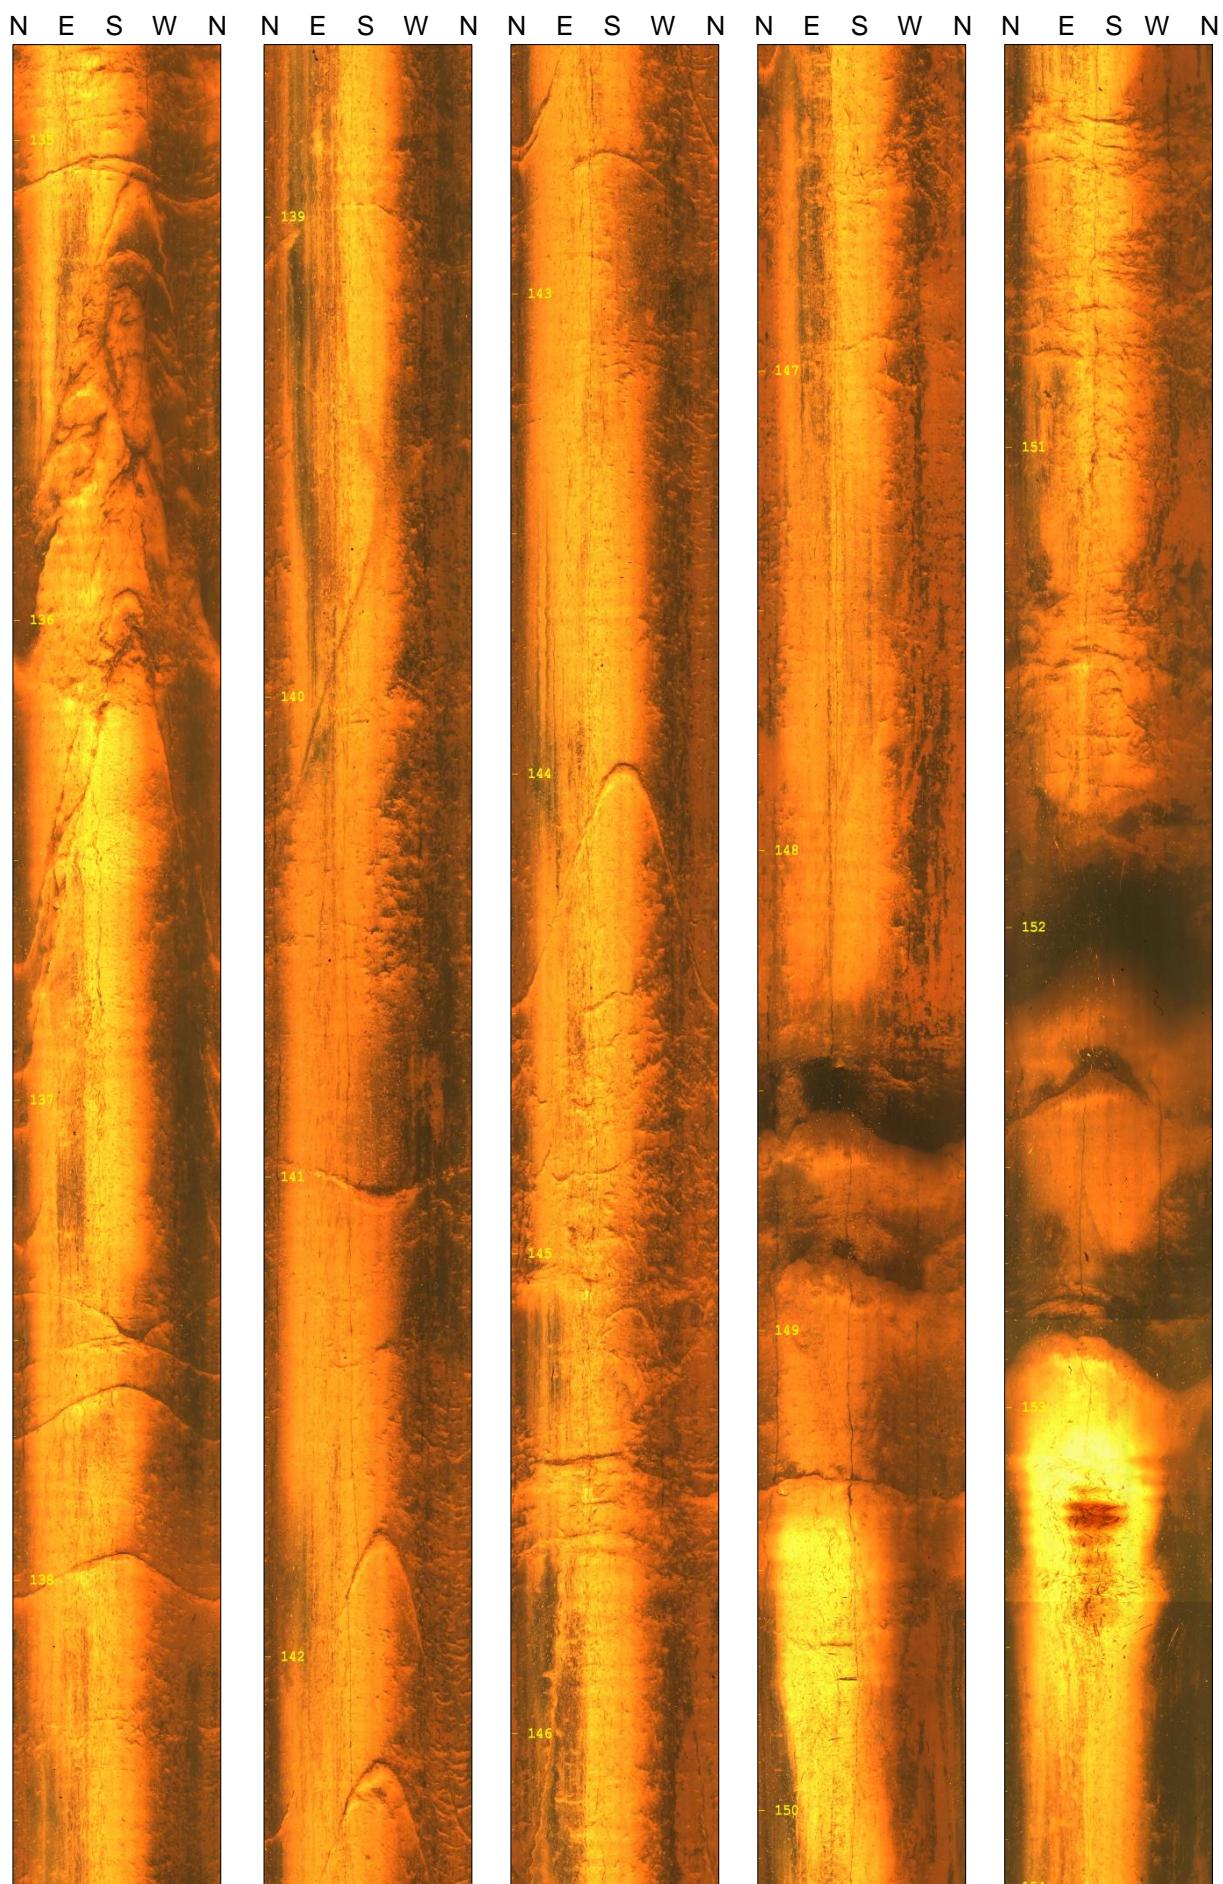
Figura 1a. Imagens OTV obtidas no poço W255, orientadas conforme o norte magnético.

Figura 1b. Imagens OTV obtidas no poço W255, orientadas conforme o norte magnético.

Figura 1c. Imagens OTV obtidas no poço W255, orientadas conforme o norte magnético.

Figura 1d. Imagens OTV obtidas no poço W255, orientadas conforme o norte magnético.

Figura 1e. Imagens OTV obtidas no poço W255, orientadas conforme o norte magnético.

Figura 1f. Imagens OTV obtidas no poço W255, orientadas conforme o norte magnético.

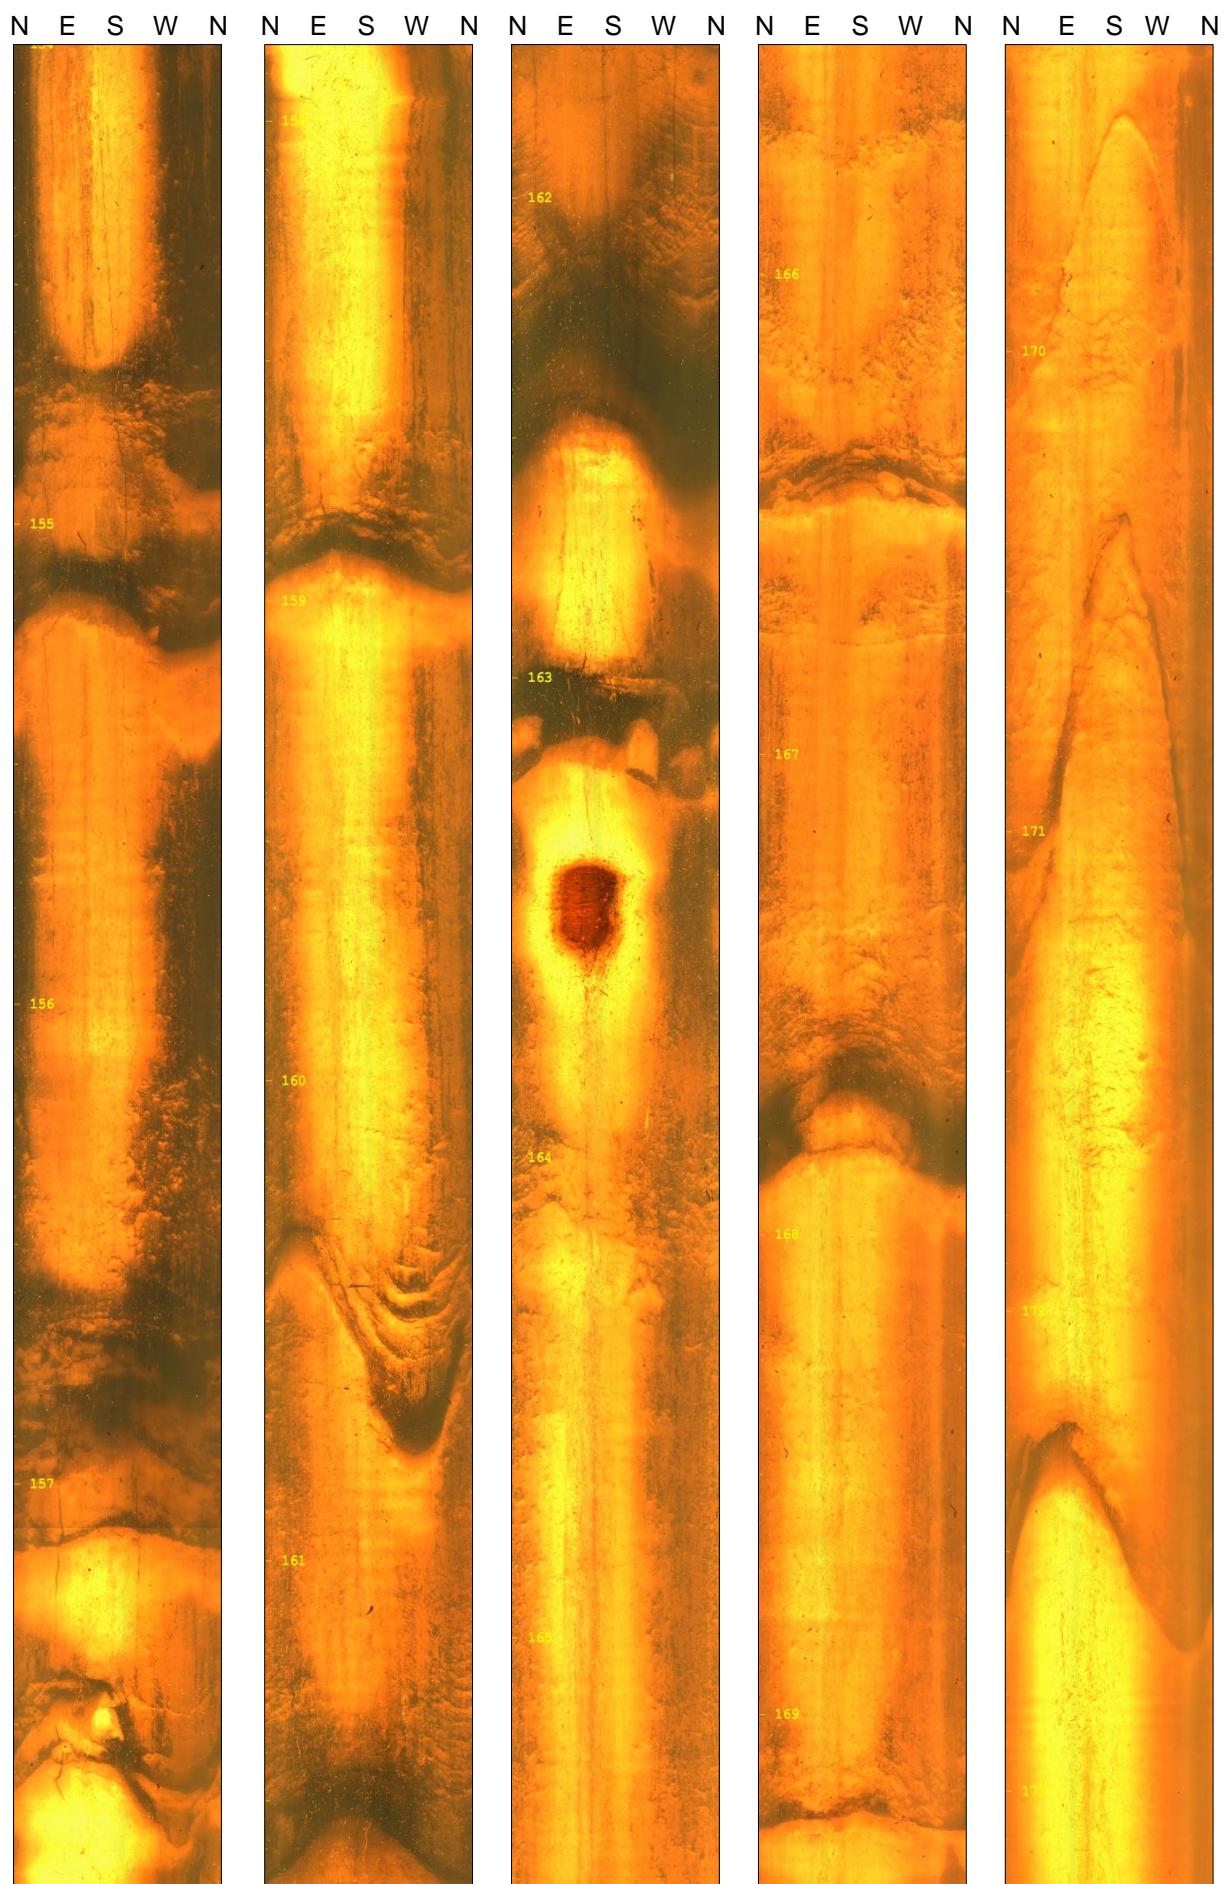
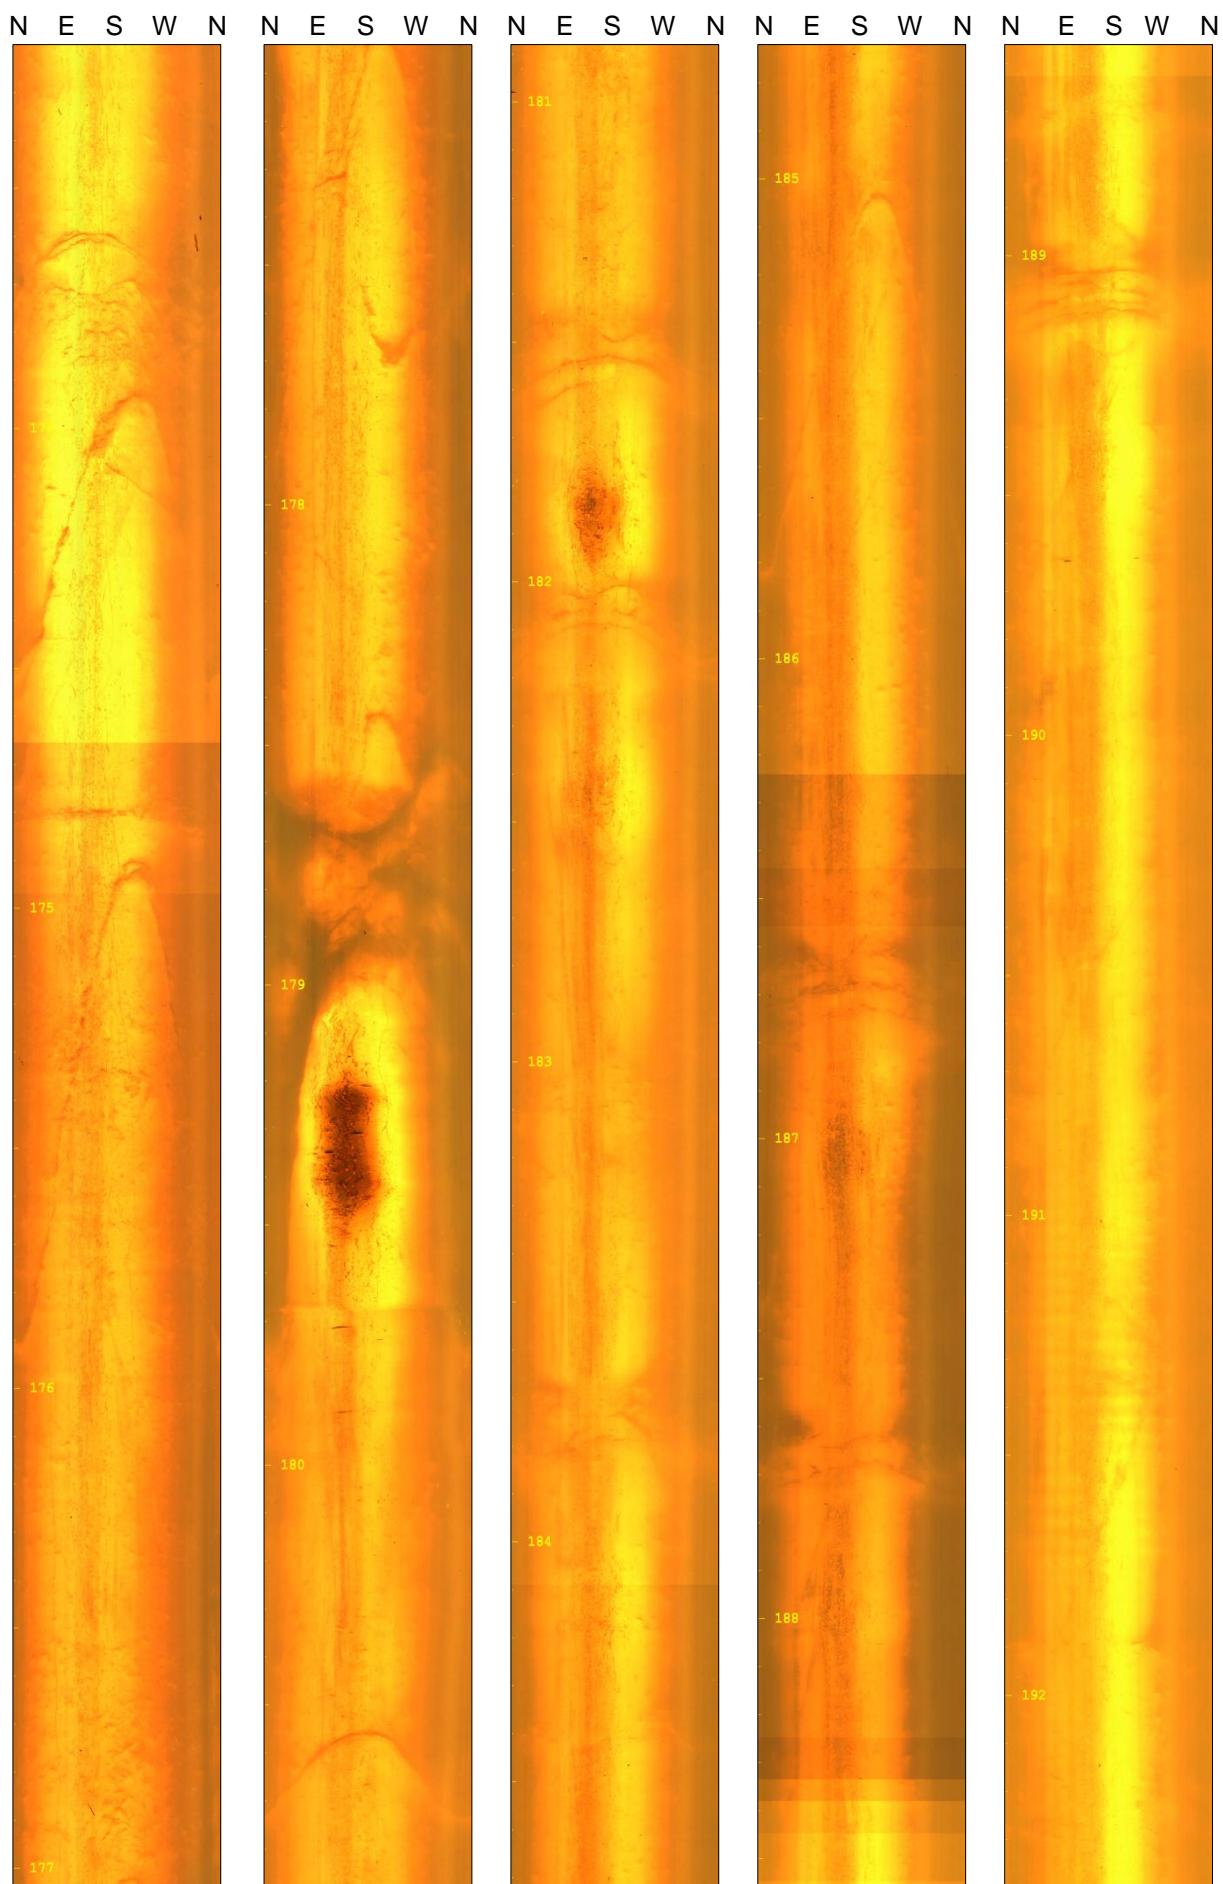
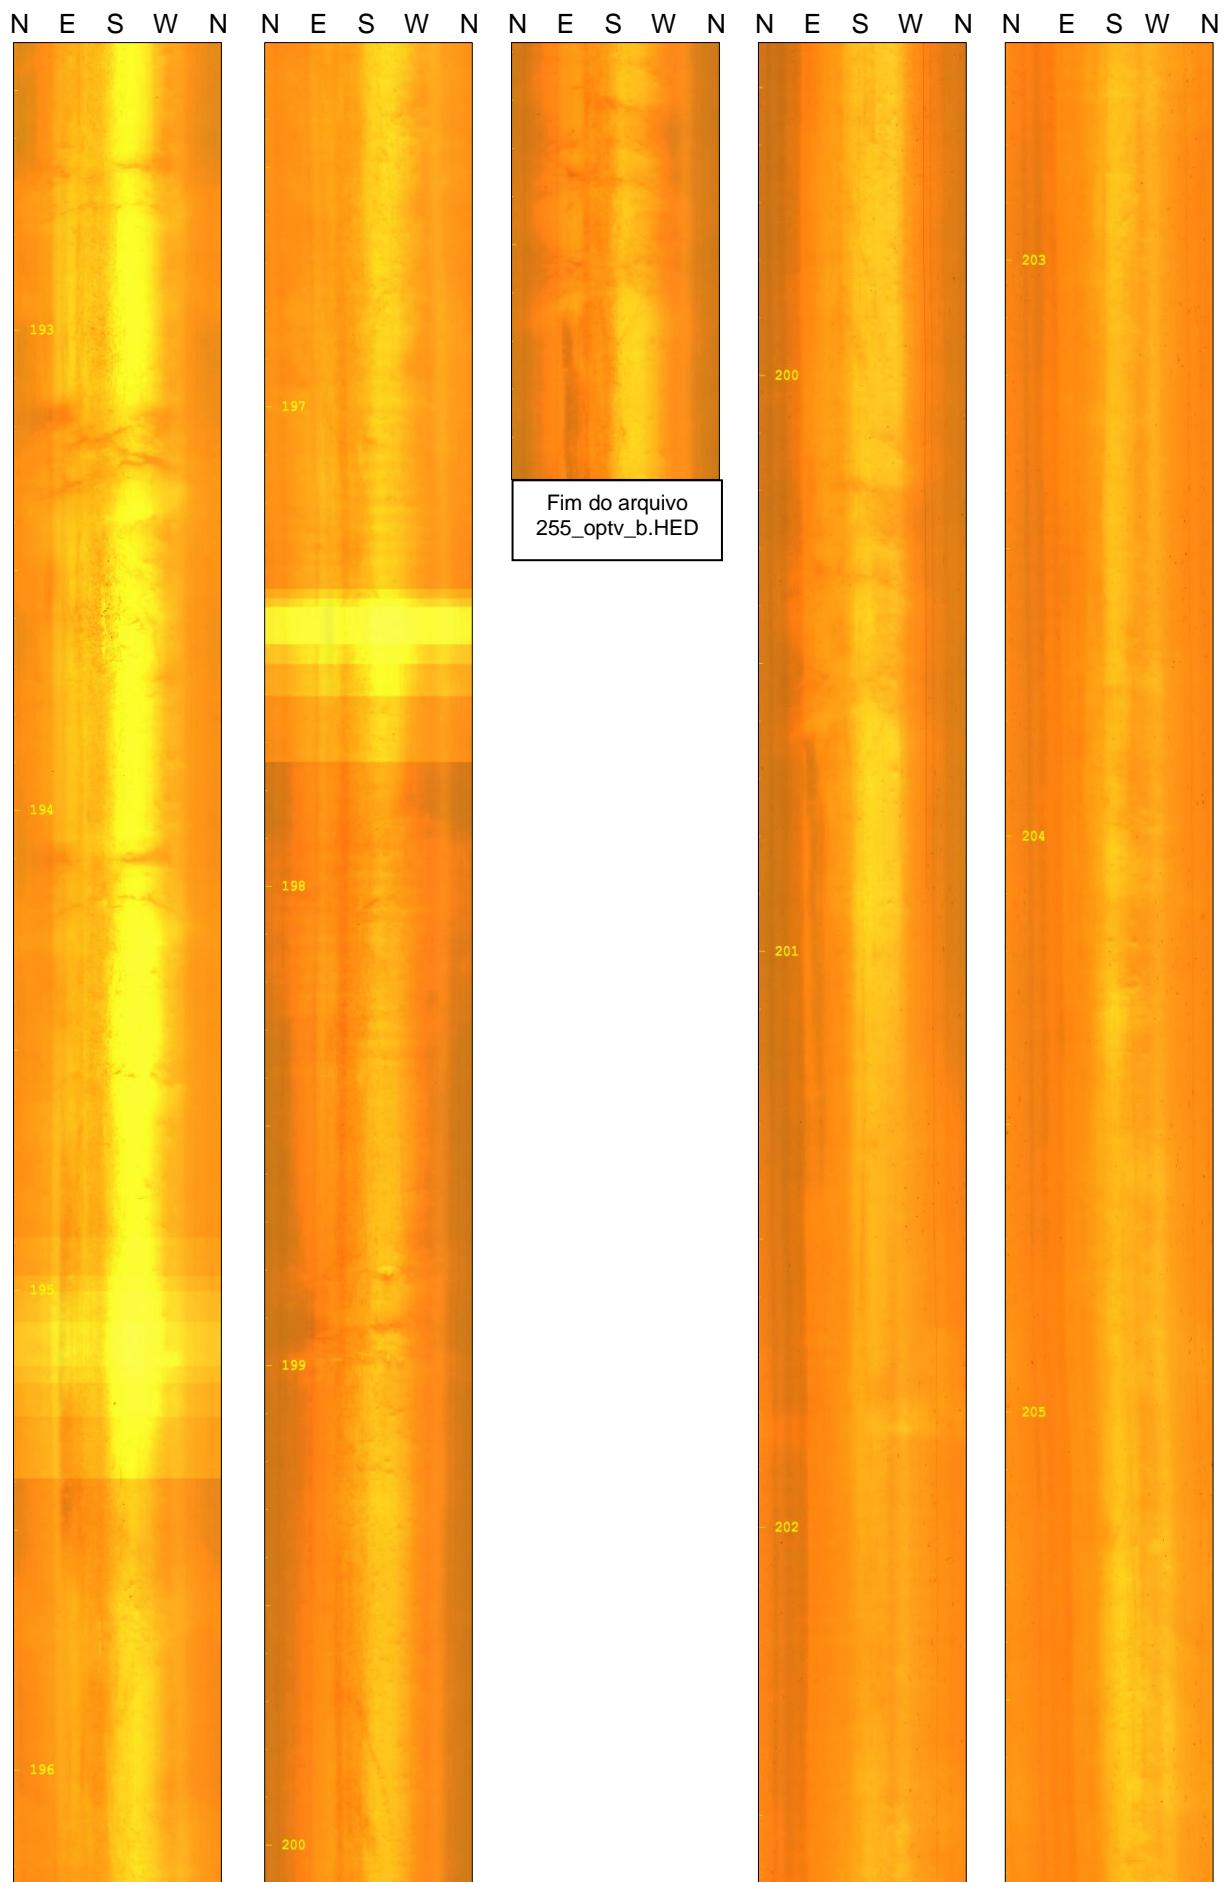
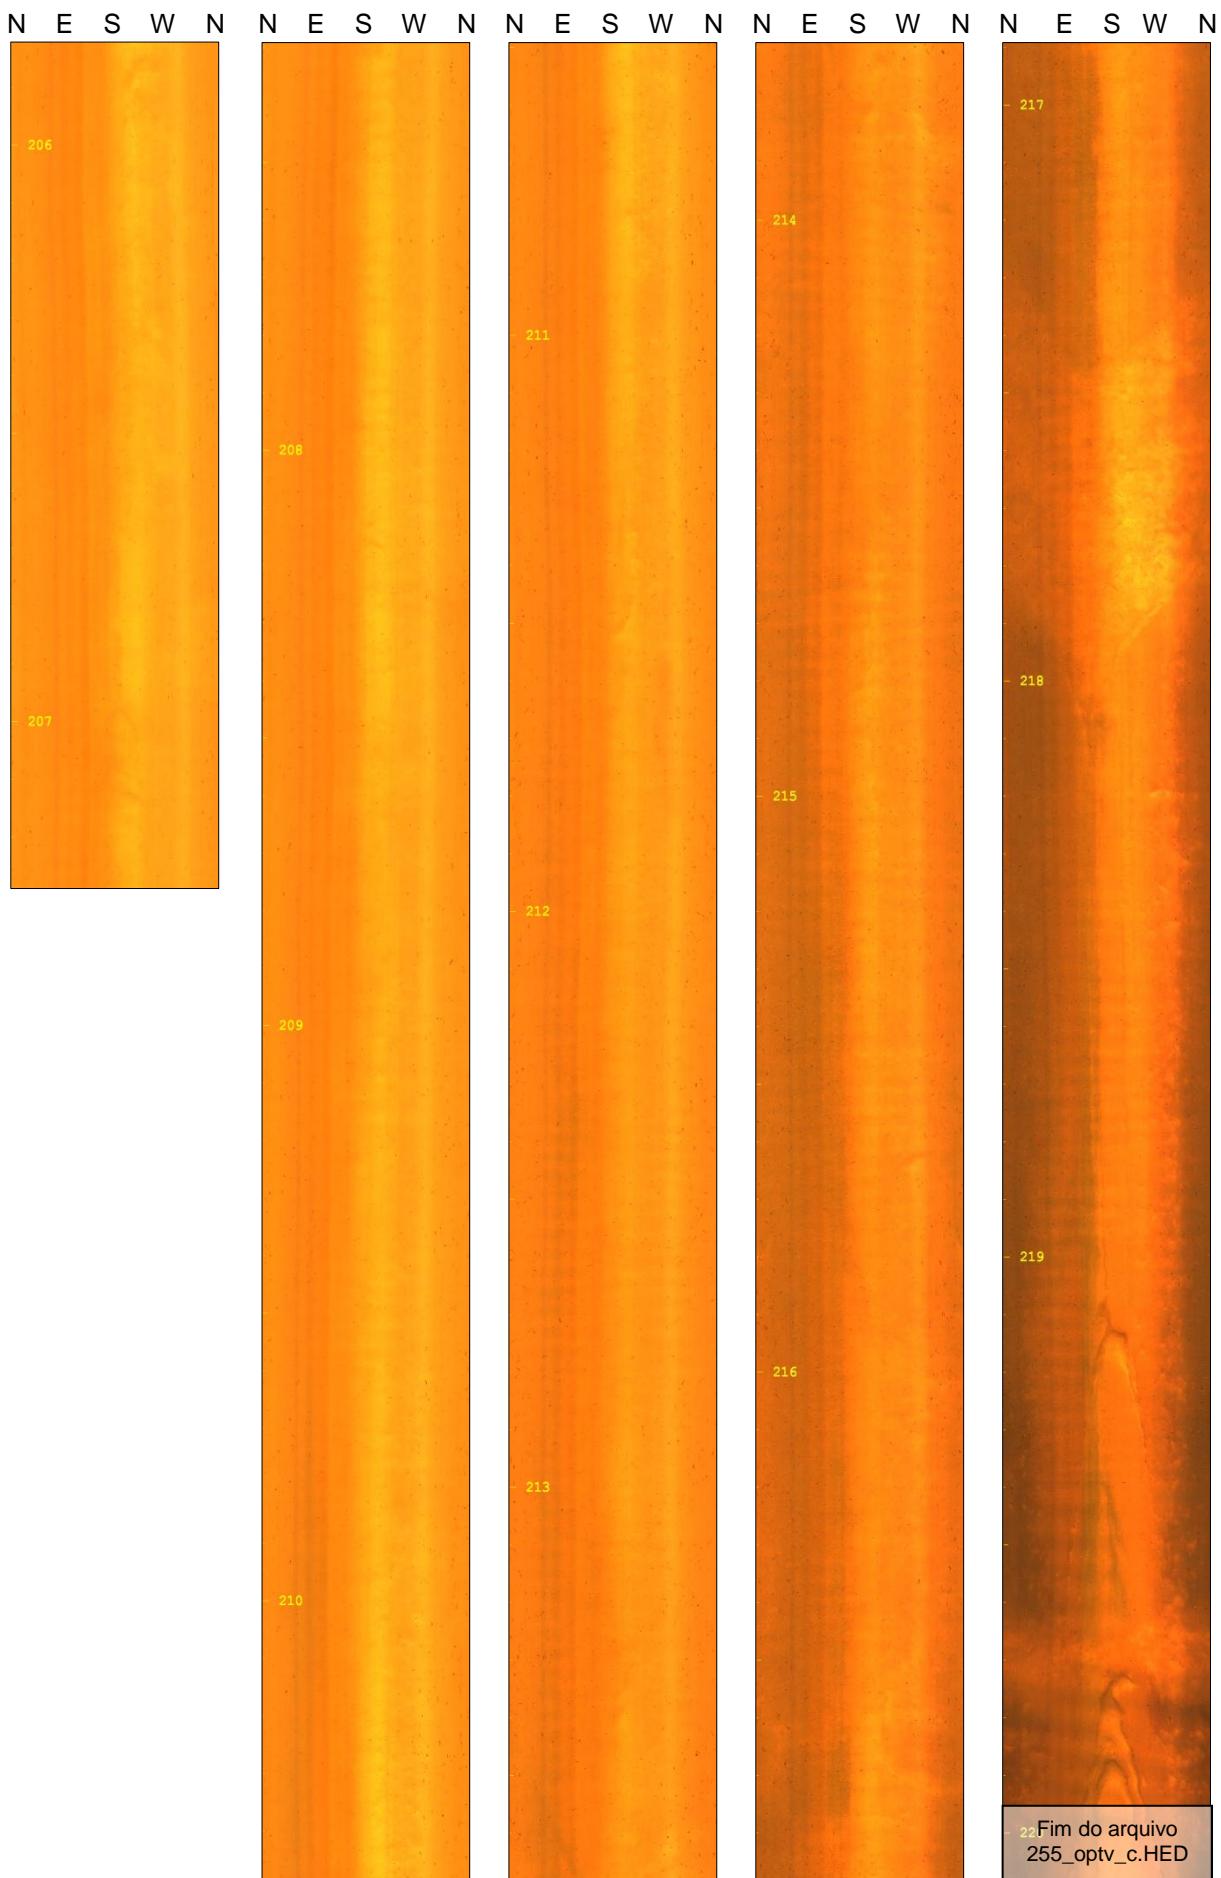
Figura 1g. Imagens OTV obtidas no poço W255, orientadas conforme o norte magnético.

Figura 1h. Imagens OTV obtidas no poço W255, orientadas conforme o norte magnético.

Figura 1i. Imagens OTV obtidas no poço W255, orientadas conforme o norte magnético.

Figura 1j. Imagens OTV obtidas no poço W255, orientadas conforme o norte magnético.
