PERFILAGENS GEOFÍSICAS DE POÇOS TUBULARES PROFUNDOS,
REGIÃO DO CANAL JURUBATUBA, SÃO PAULO (SP)

MONOGRAFIA DE TRABALHO DE FORMATURA
(TF-2012 / 27)

Relatório Final

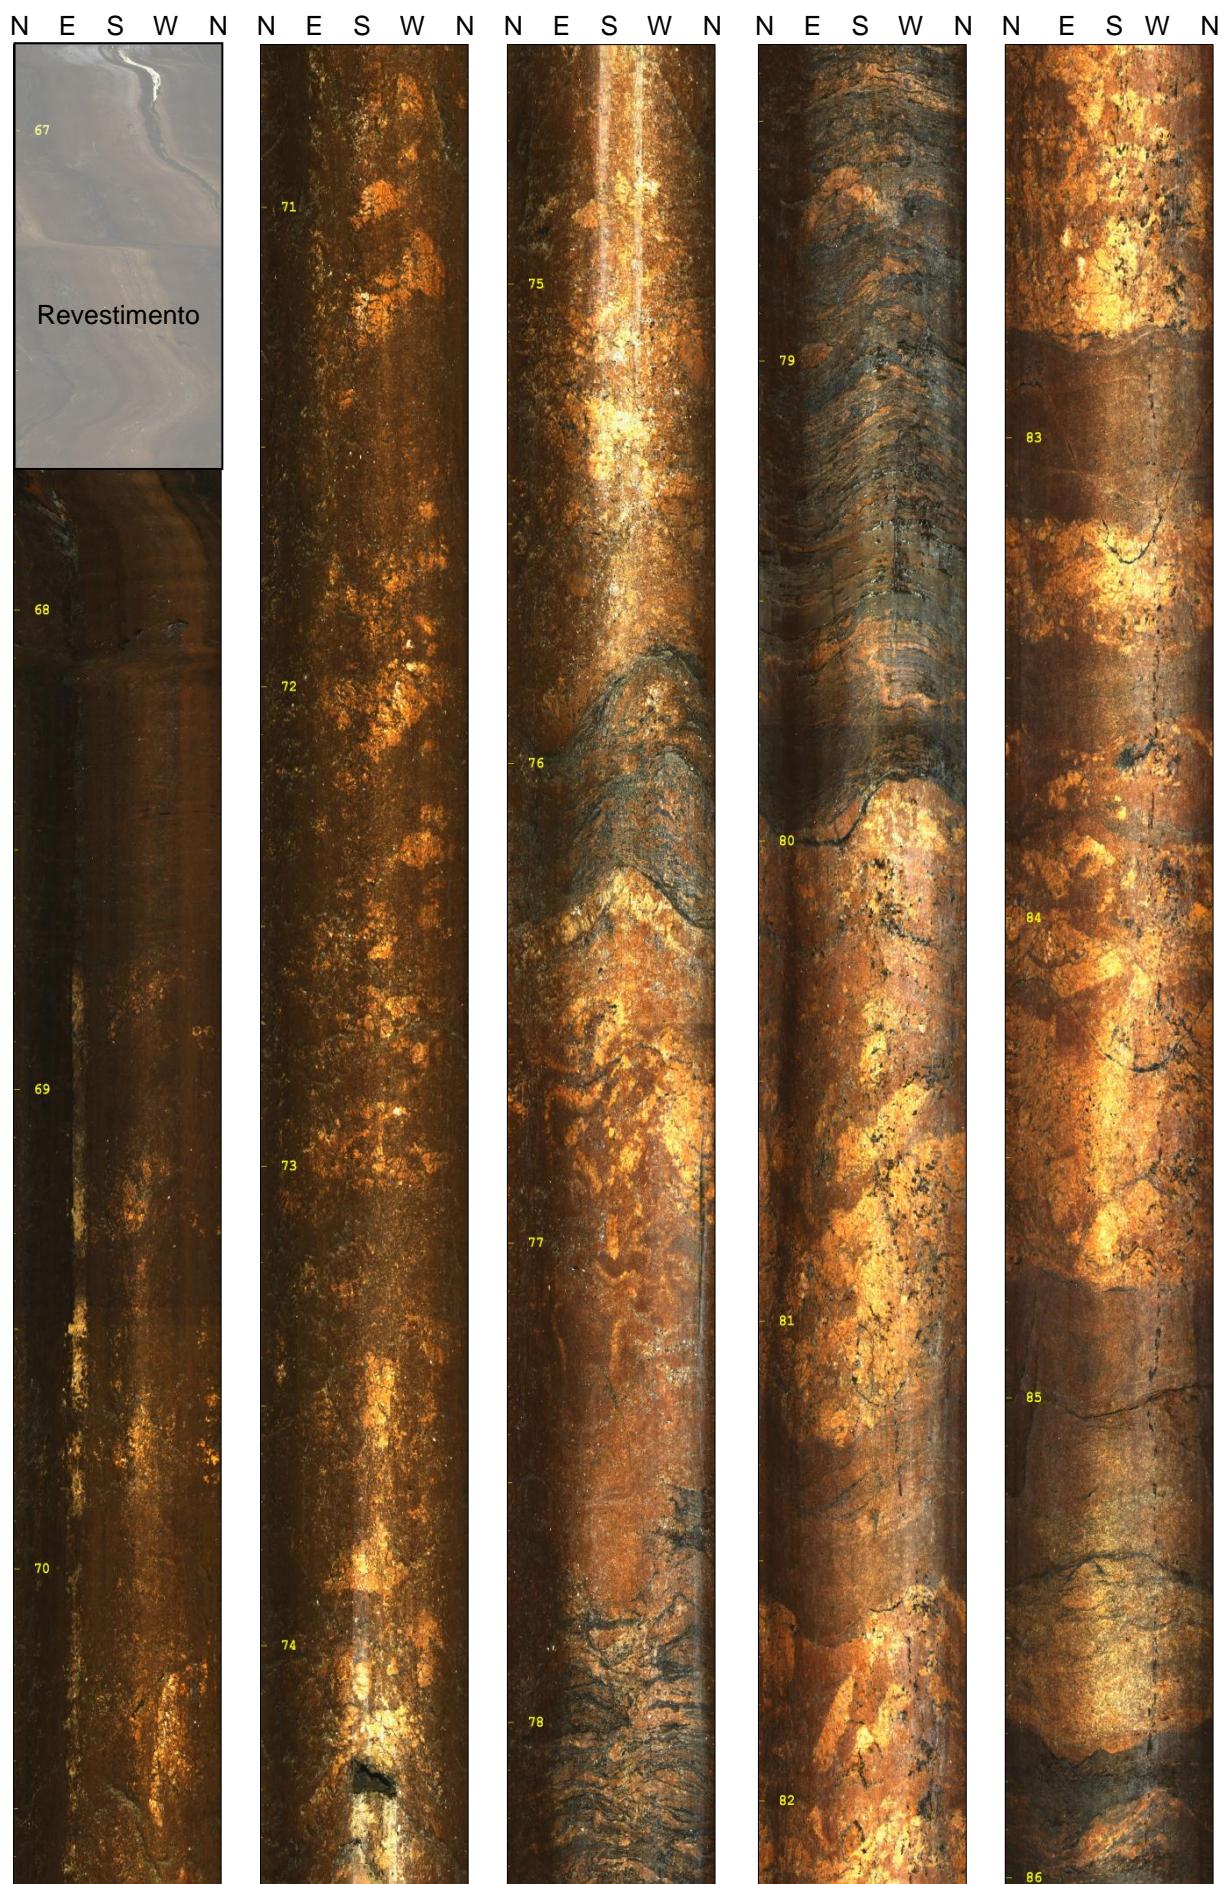
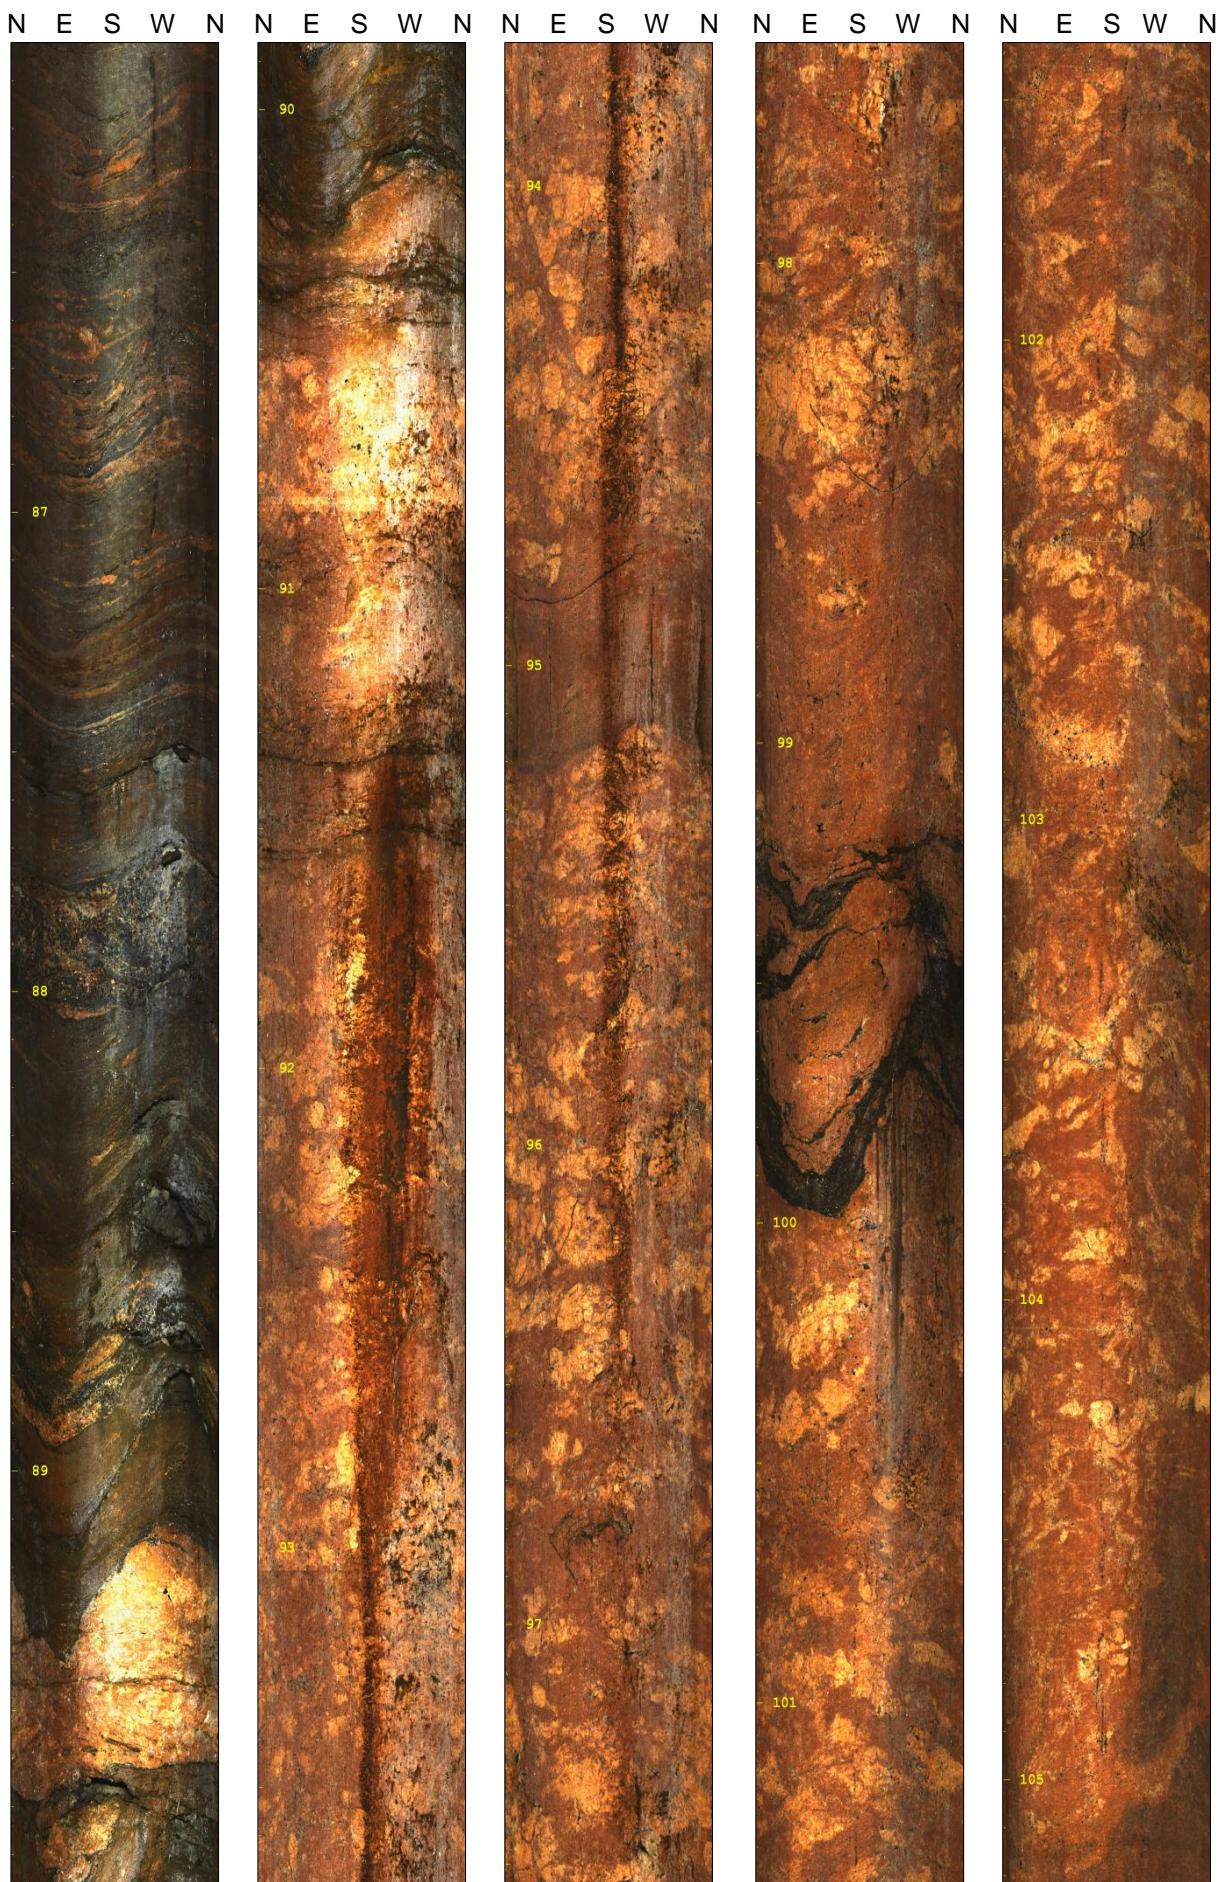
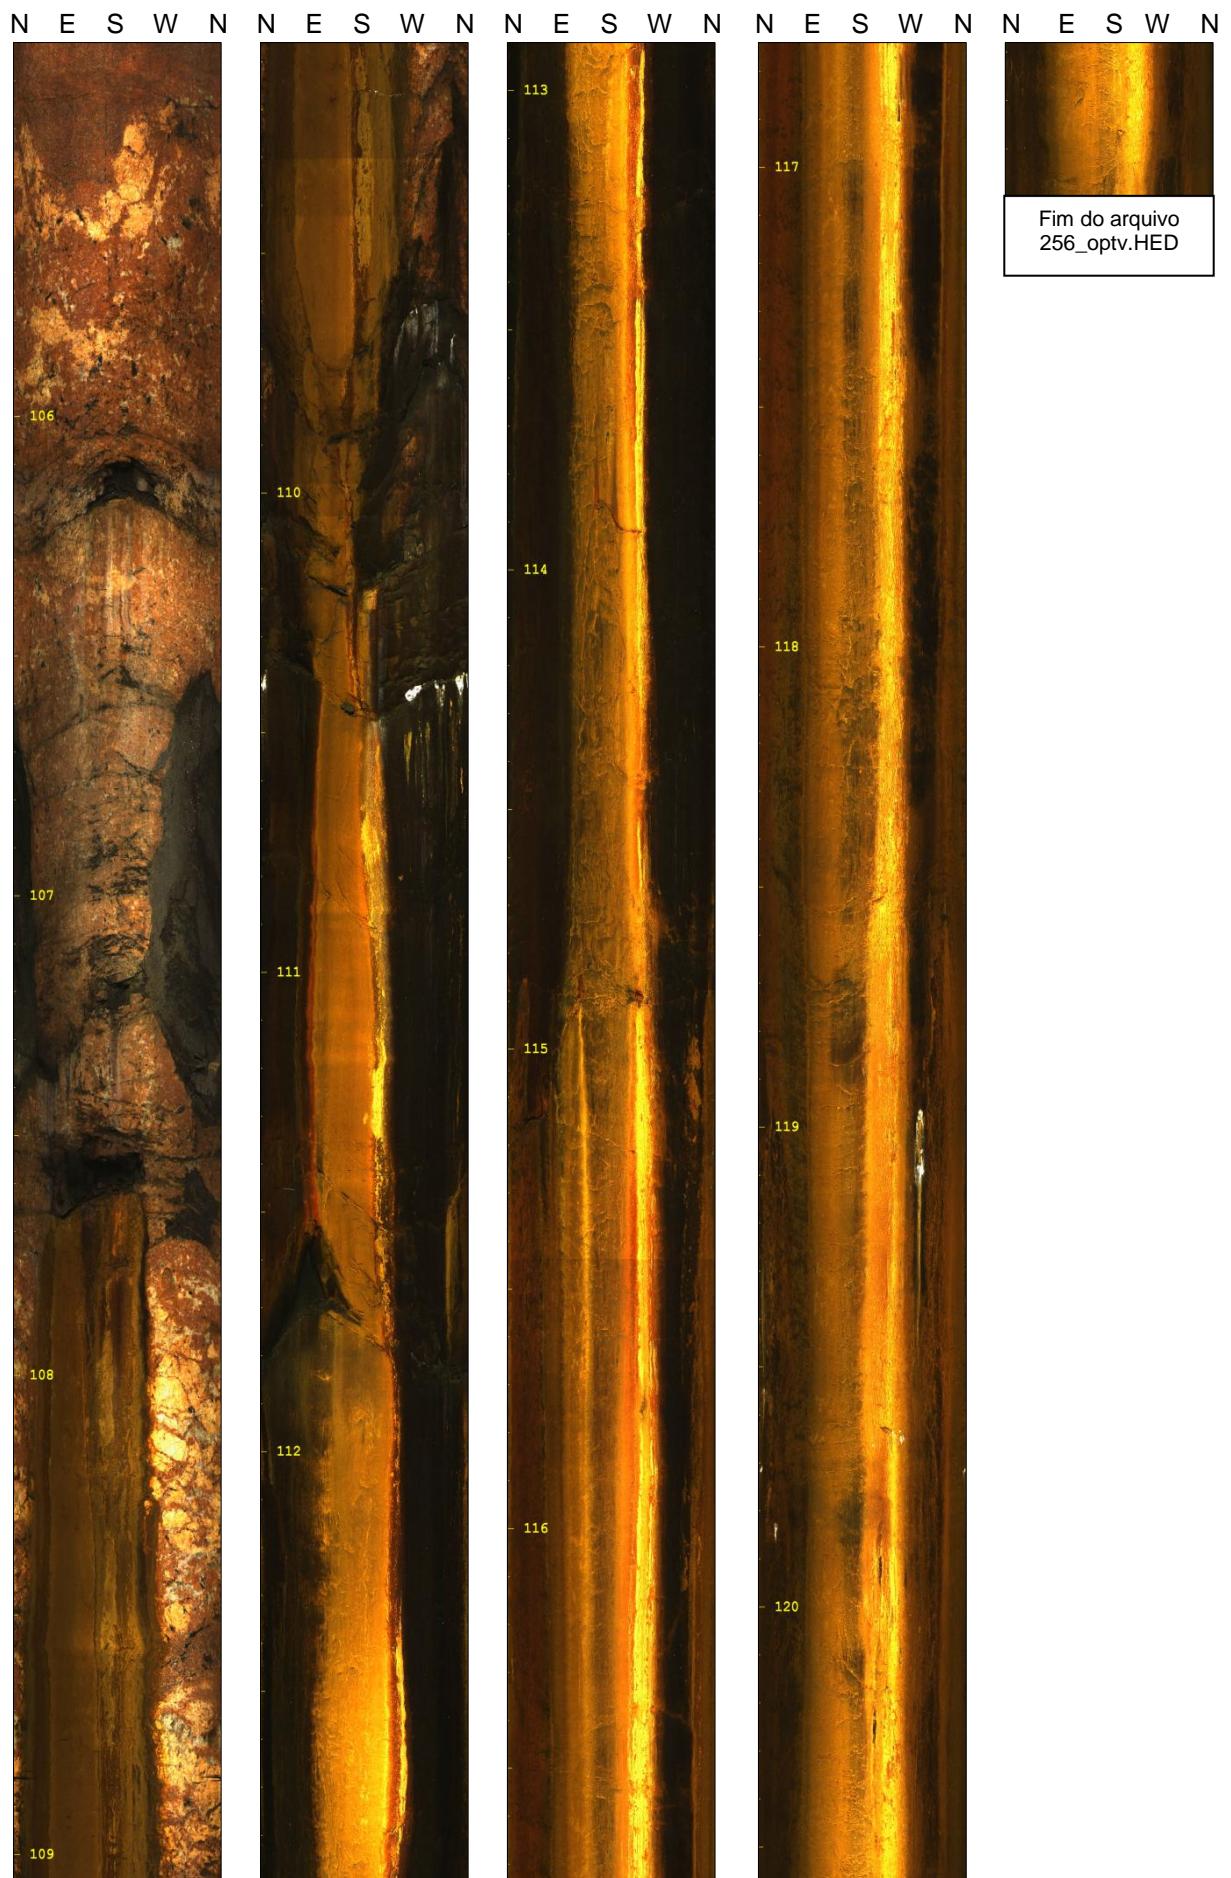
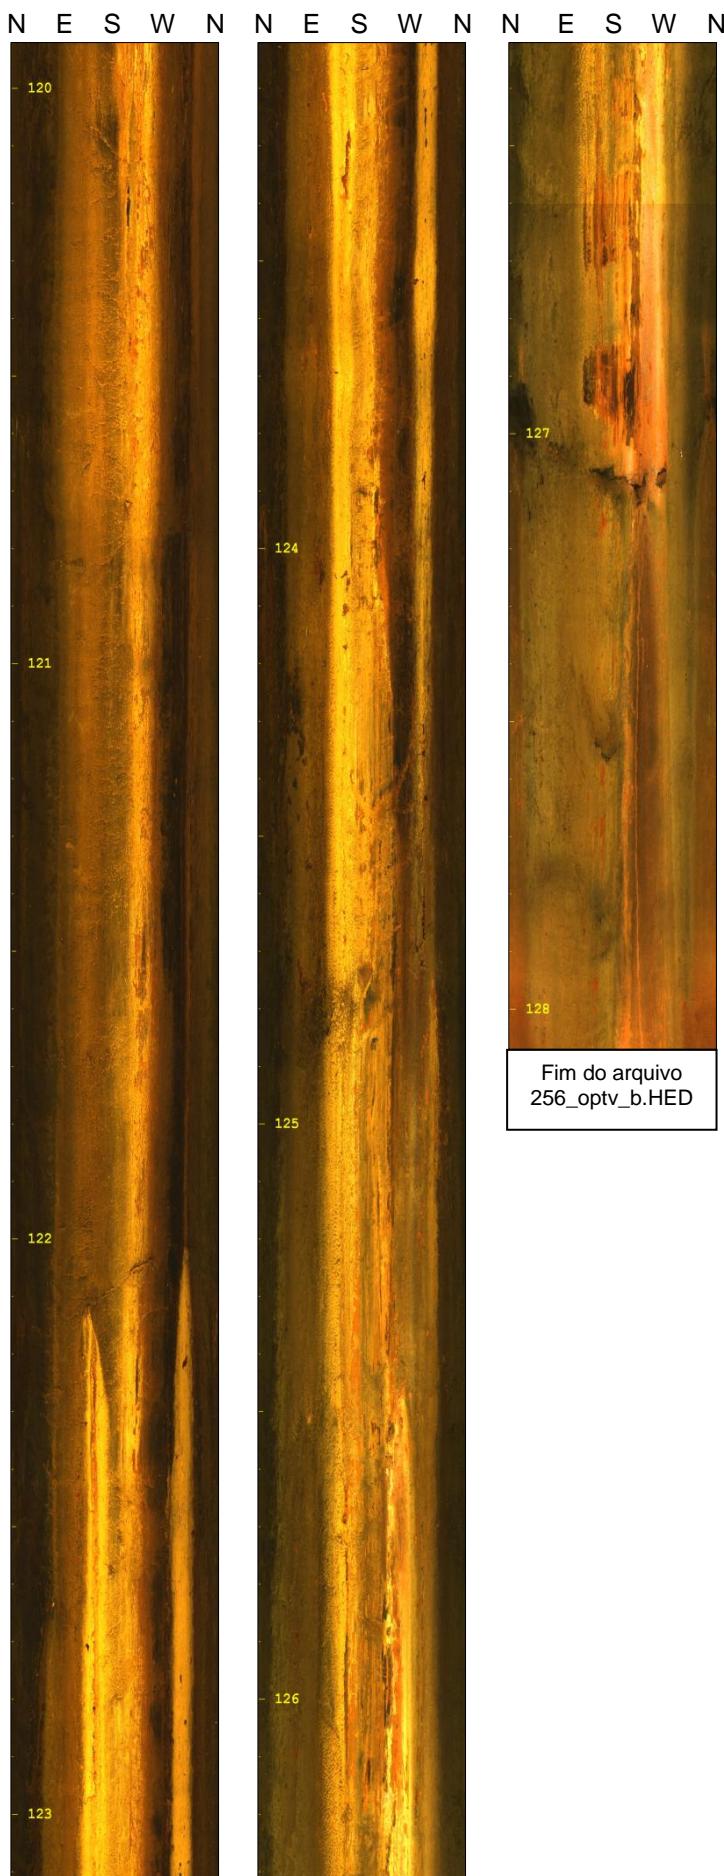
Figura 2a. Imagens OTV obtidas no poço W256, orientadas conforme o norte magnético.

Figura 2b. Imagens OTV obtidas no poço W256, orientadas conforme o norte magnético.

Figura 2c. Imagens OTV obtidas no poço W256, orientadas conforme o norte magnético.

Figura 2d. Imagens OTV obtidas no poço W256, orientadas conforme o norte magnético.

Outros importantes grupos de fraturas merecem destaque. O primeiro apresenta direção N30-50E com mergulhos moderados a altos ($>30^\circ$) para NW e SE com exemplos em todos os poços perfurados (**Anexo IV Fig. 2 e 3**) e destacado pelo mapa de lineamentos elaborado por Fiume (em preparação) na área de estudo (**Fig. 4**). O segundo apresenta direção N0-20W com mergulhos variados para NE e SW e é principalmente presente no mapa de lineamentos elaborado por Fiume (em preparação) para a região de estudo (**Fig. 4**). Fraturas de classe 1 e 3 associadas às zonas de variação nas leituras de T e CE nos poços W255, W256 e W1204 pertencem a esses dois grupos. A relação entre as fraturas desses grupos não é muito clara nas imagens OTV, de modo que não foi possível identificar uma estrutura pertencente a um grupo interceptando outra do outro grupo. Entretanto, considerase que as estruturas pertencentes ao primeiro grupo estejam relacionadas às transcorrências sinistral e dextral ocorrida desde o Neógeno ao Pleistoceno, e que as fraturas do segundo grupo correspondam à extensão E-W ocorrida durante o Holoceno (Riccomini 1989). Por fim, um grupo de fraturas de direção N80-90W com mergulhos predominantemente superiores a 50° para os quadrantes NE e SW são frequentes nos

poços W255, W256 e W1204 (**Anexo IV Fig. 2 e 3**). Tais estruturas também estão associadas aos altos valores de vazão indicados pelo *Heat Pulse Flowmeter* no poço W255 e às variações significativas das leituras de T e CE no poço W1204 (**Anexo IV Fig. 8a e c**). As fraturas pertencentes a esse grupo interceptam as demais estruturas e geram rejeitos aparentes de até 10 cm (**Anexo III Fig. 1e e 3a**), de modo que podem estar relacionadas aos lineamentos ESE-WNW observados por Fiume (em preparação) em escala regional e possivelmente associadas à compressão E-W descrita por Salvador & Riccomini (1995), correspondente aos eventos tectônicos mais recentes do Holoceno.

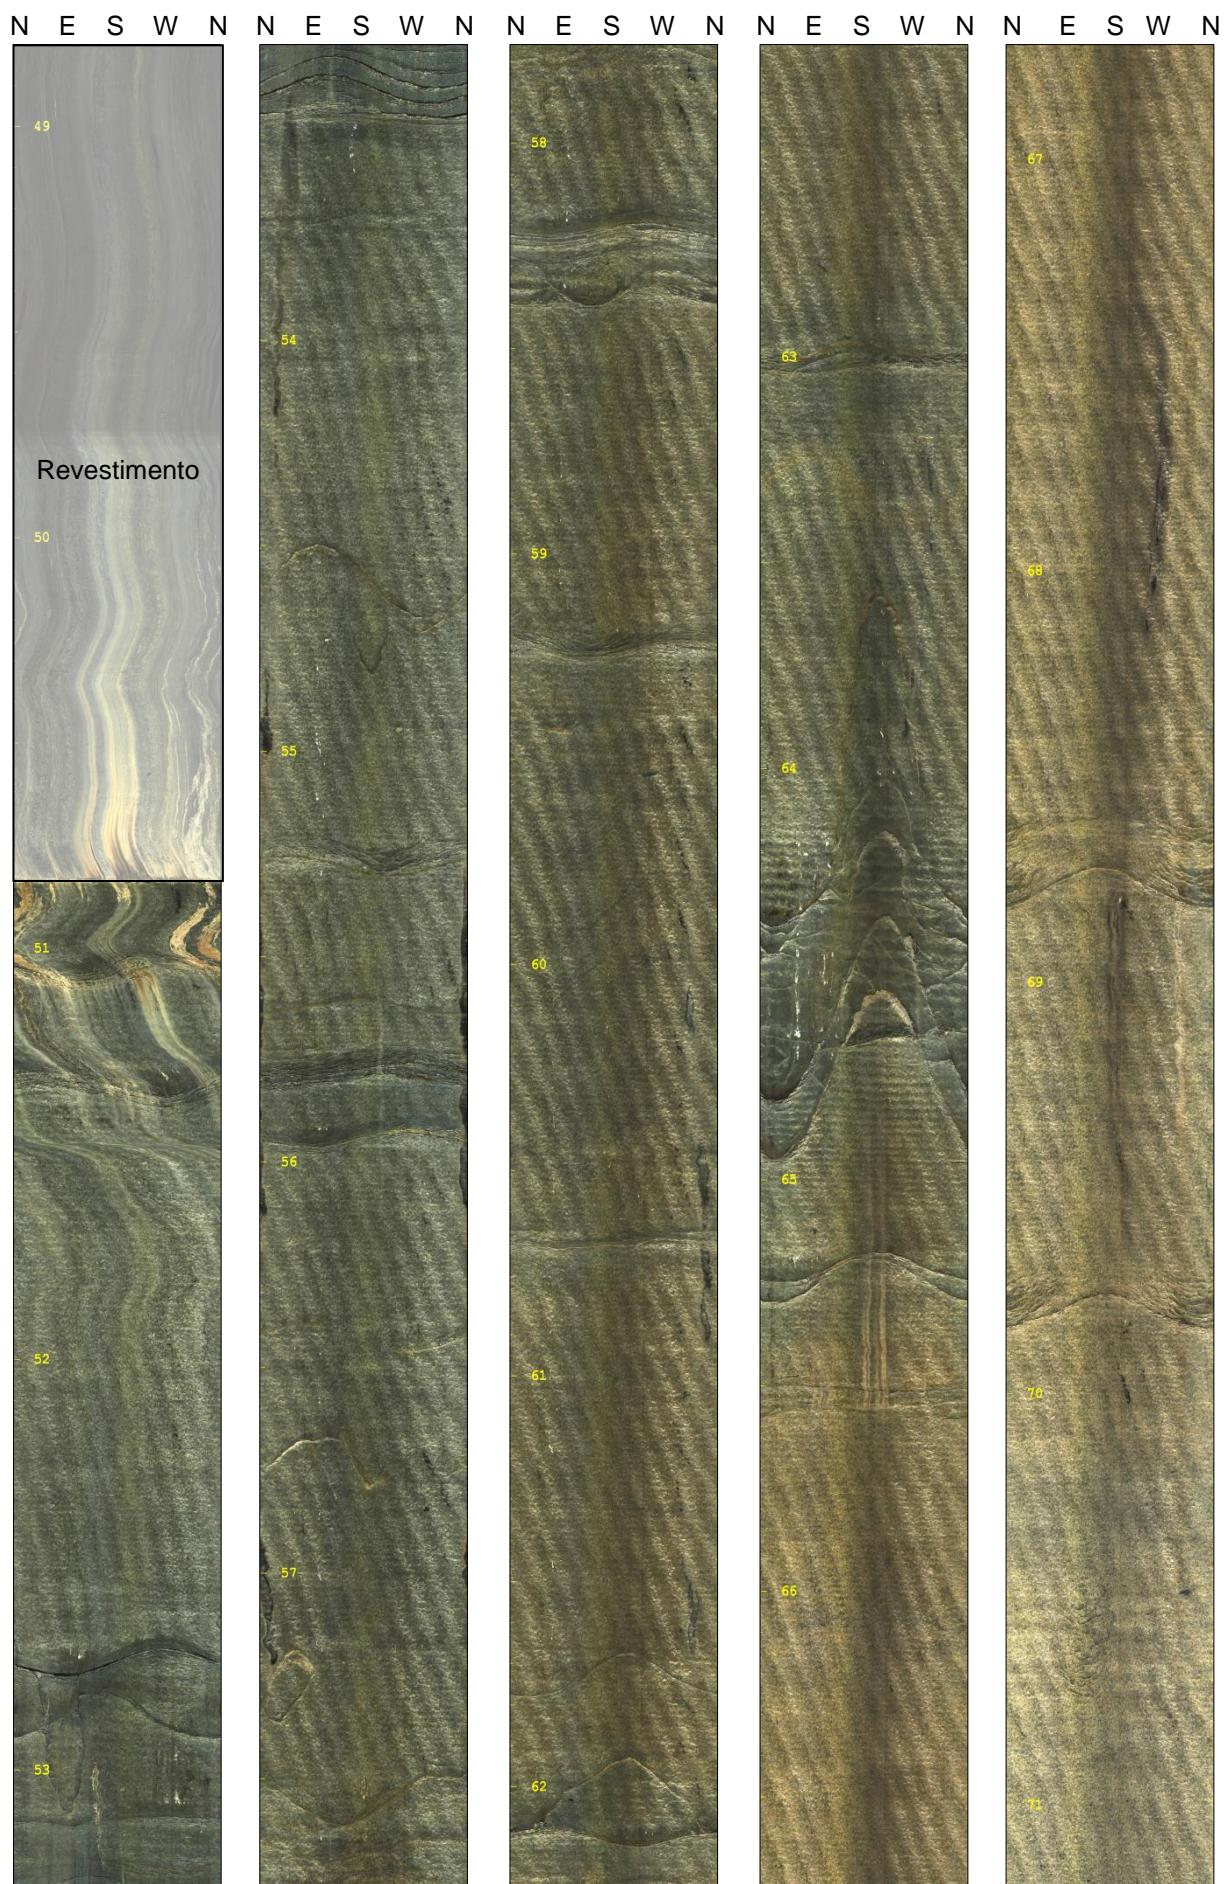
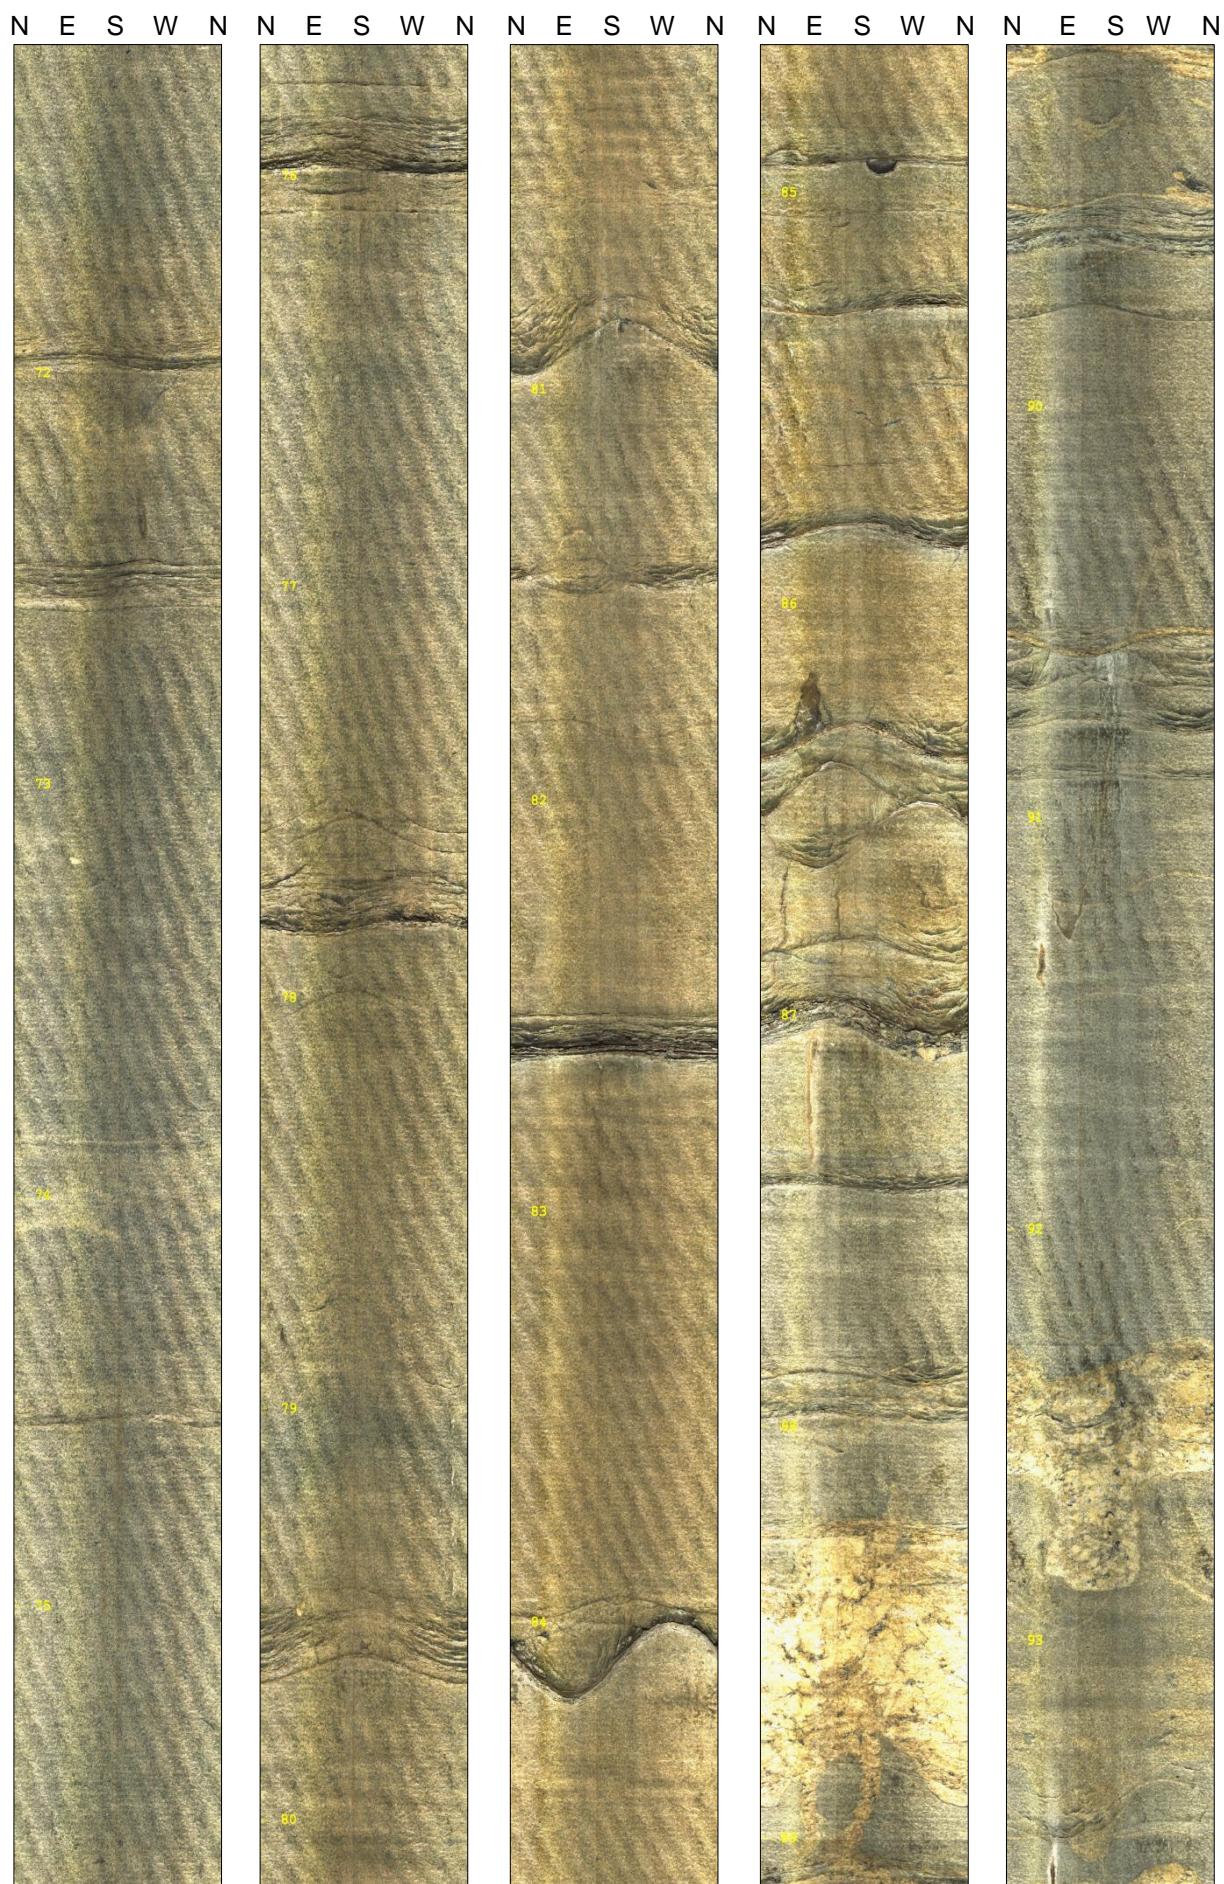
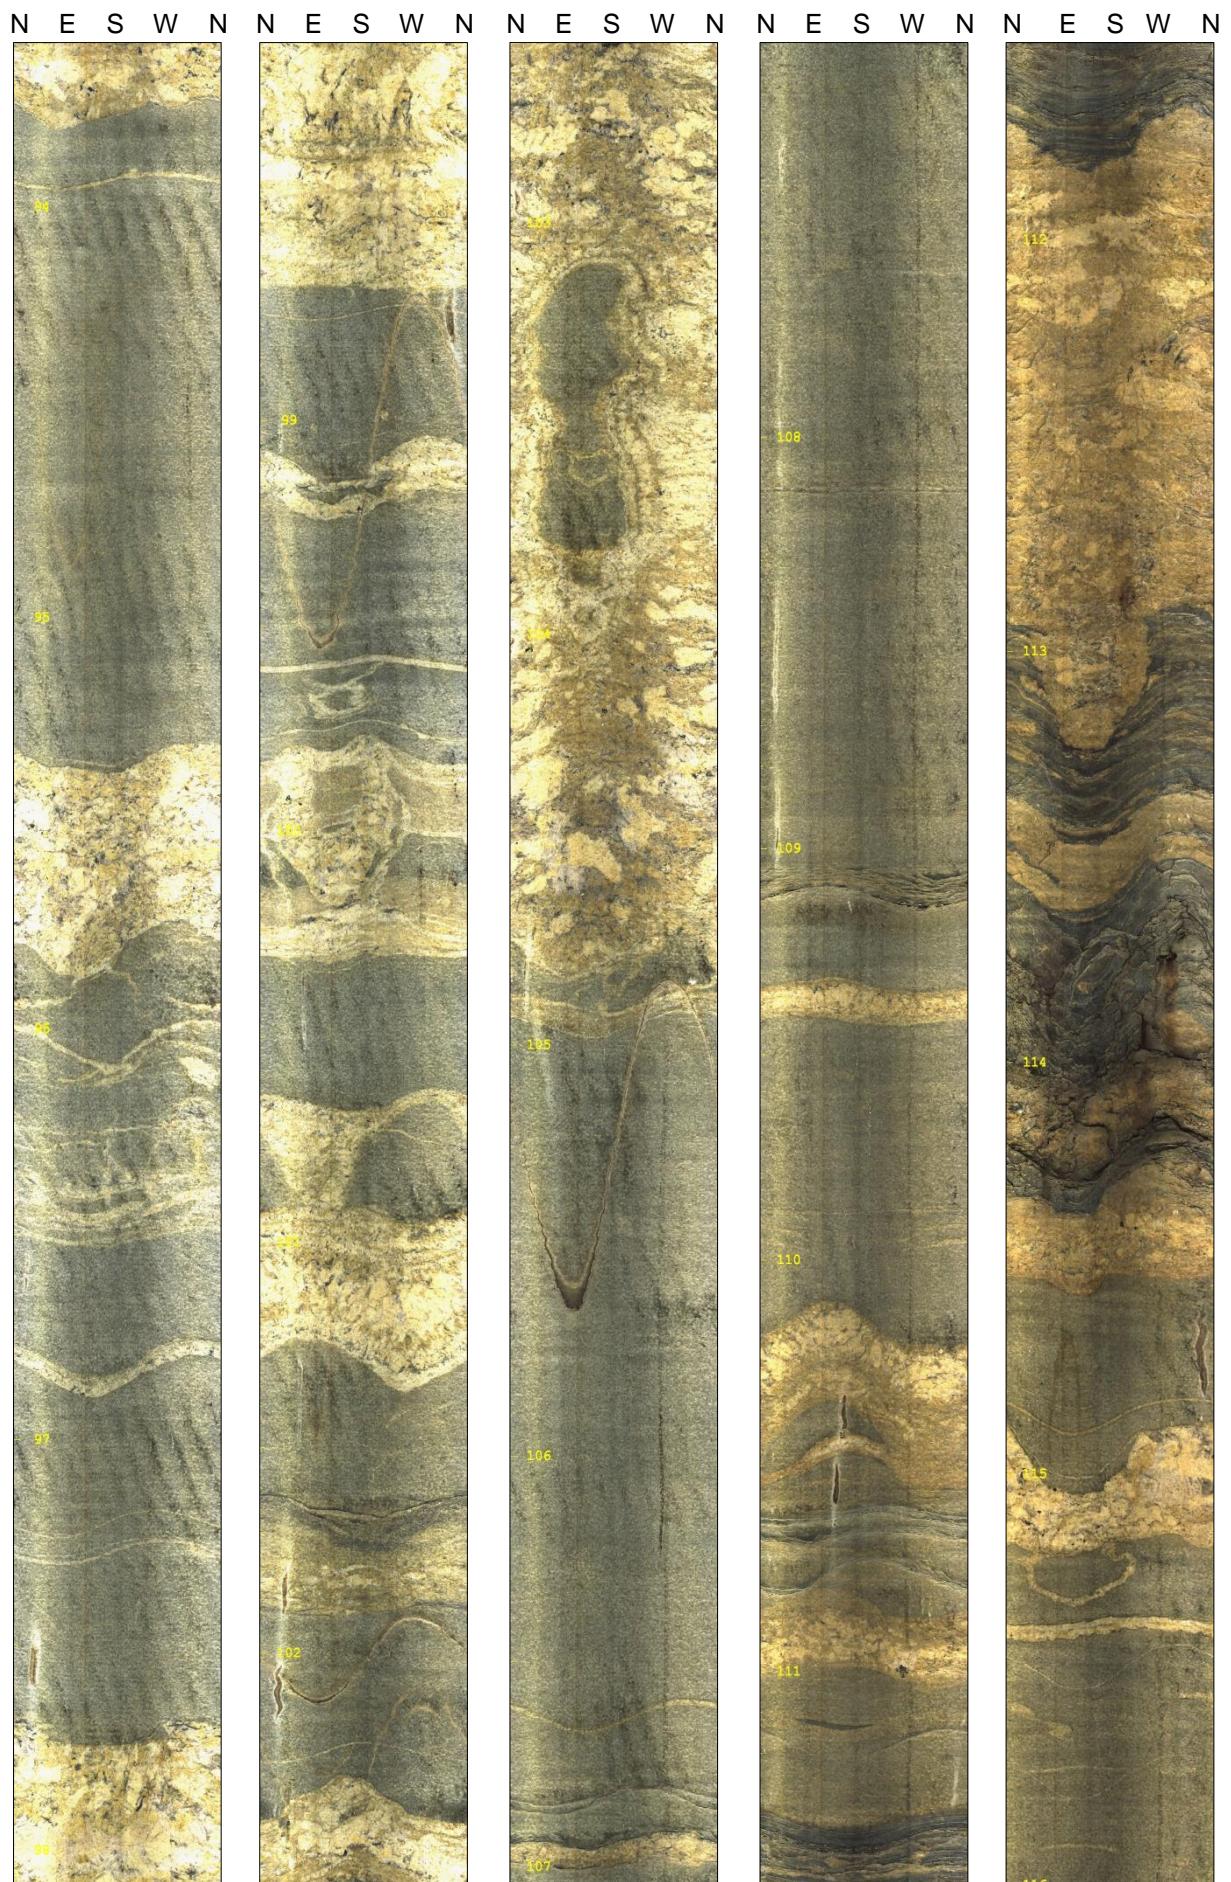
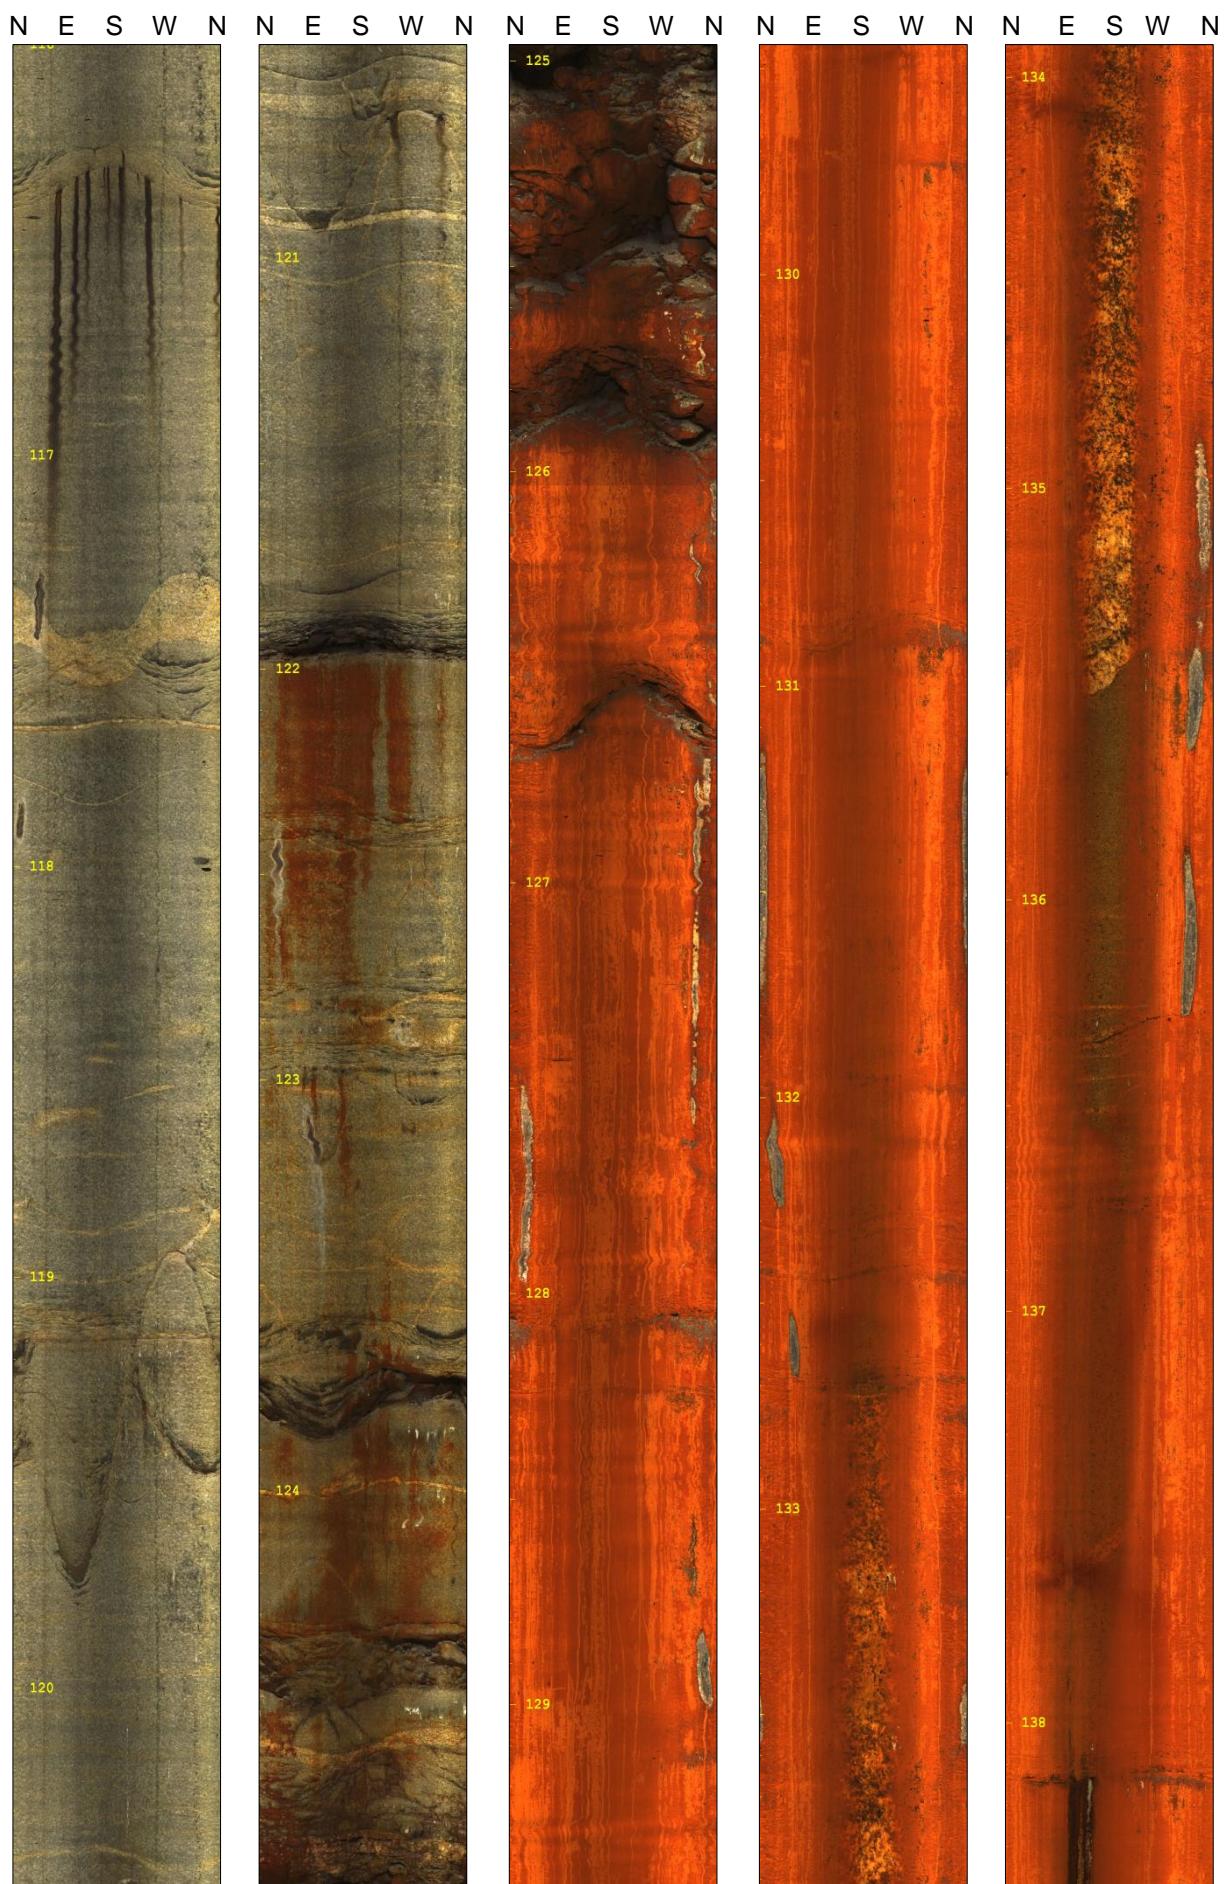
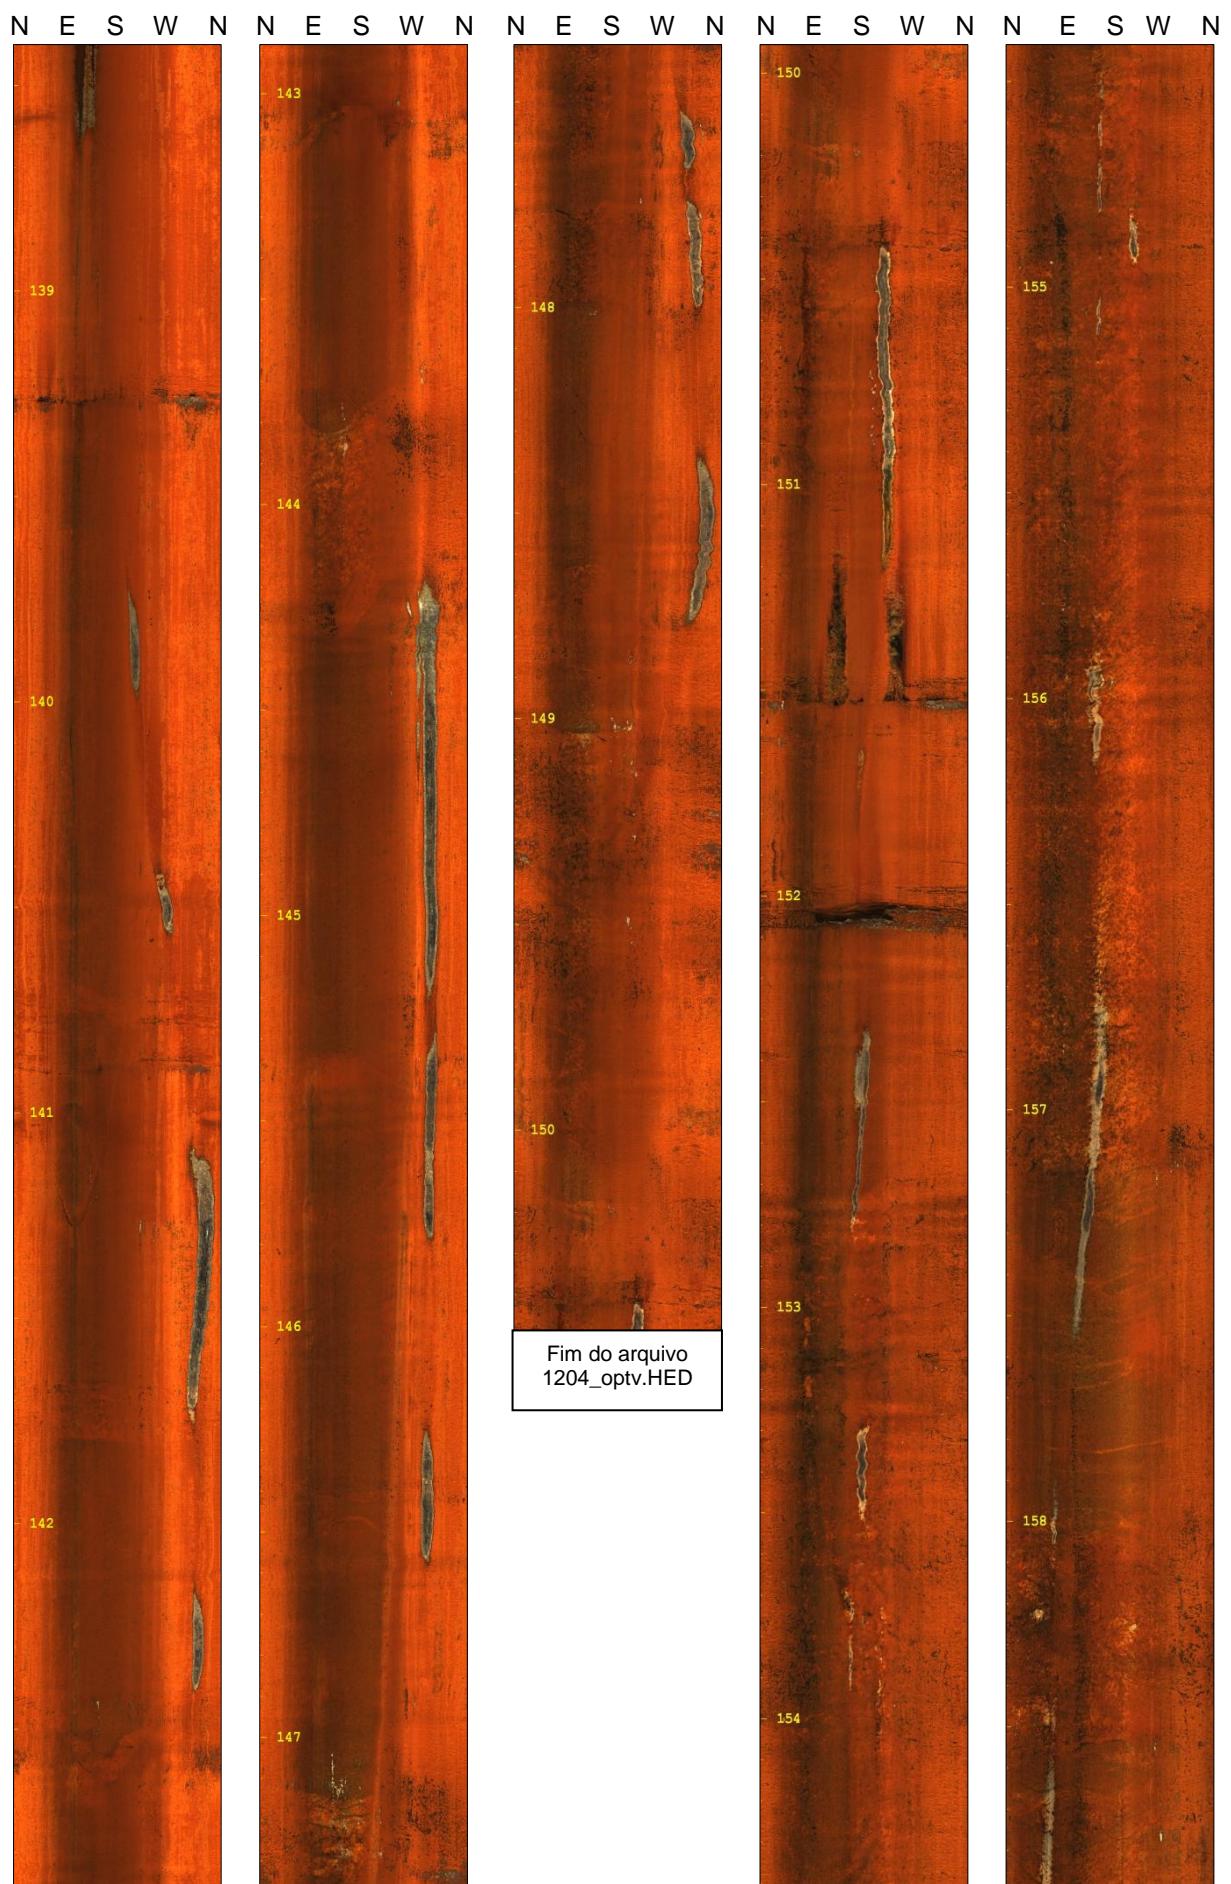
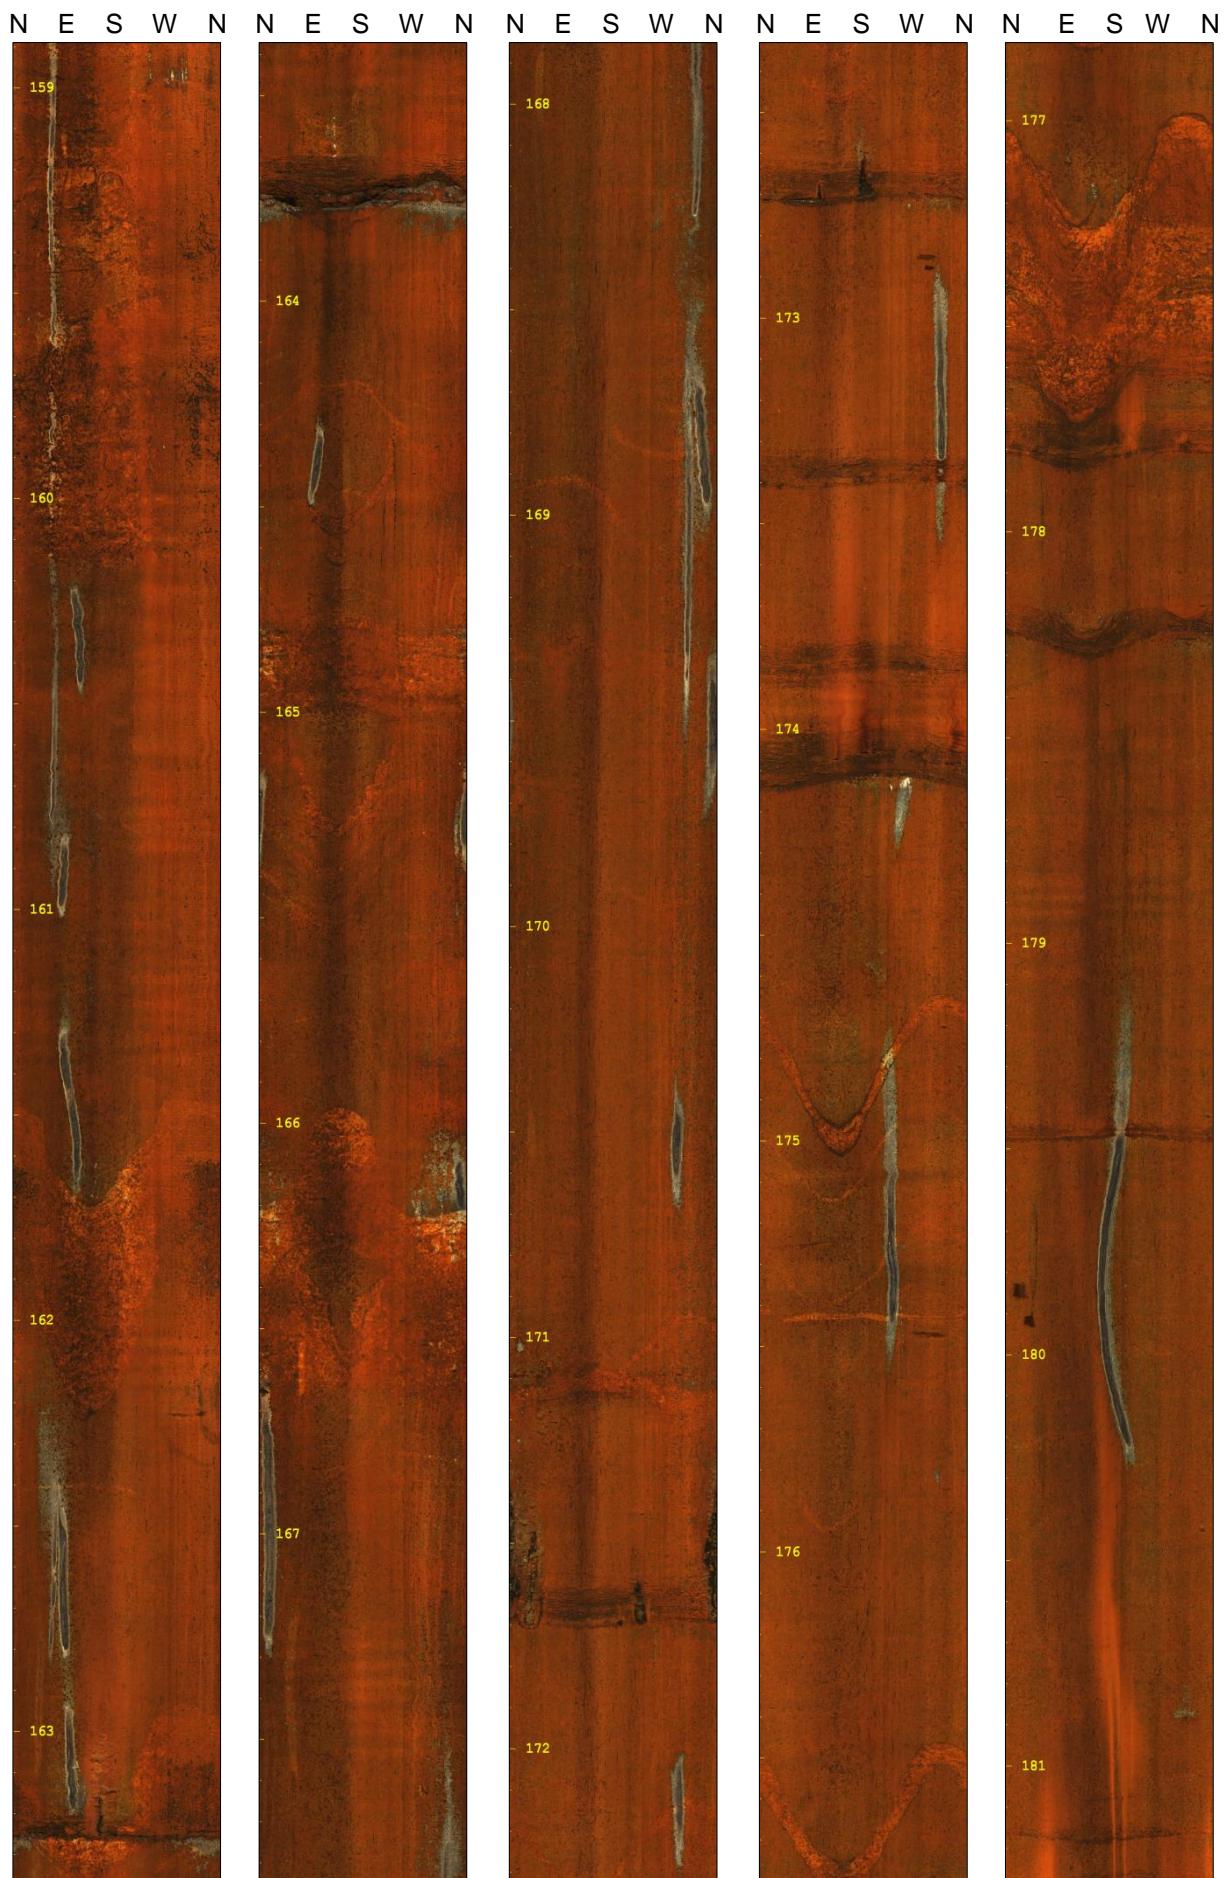
Figura 3a. Imagens OTV obtidas no poço W1204, orientadas conforme o norte magnético.

Figura 3b. Imagens OTV obtidas no poço W1204, orientadas conforme o norte magnético.

Figura 3c. Imagens OTV obtidas no poço W1204, orientadas conforme o norte magnético.

Figura 3d. Imagens OTV obtidas no poço W1204, orientadas conforme o norte magnético.

Figura 3e. Imagens OTV obtidas no poço W1204, orientadas conforme o norte magnético.

Figura 3f. Imagens OTV obtidas no poço W1204, orientadas conforme o norte magnético.
