PERFILAGENS GEOFÍSICAS DE POÇOS TUBULARES PROFUNDOS,
REGIÃO DO CANAL JURUBATUBA, SÃO PAULO (SP)

MONOGRAFIA DE TRABALHO DE FORMATURA
(TF-2012 / 27)

Relatório Final

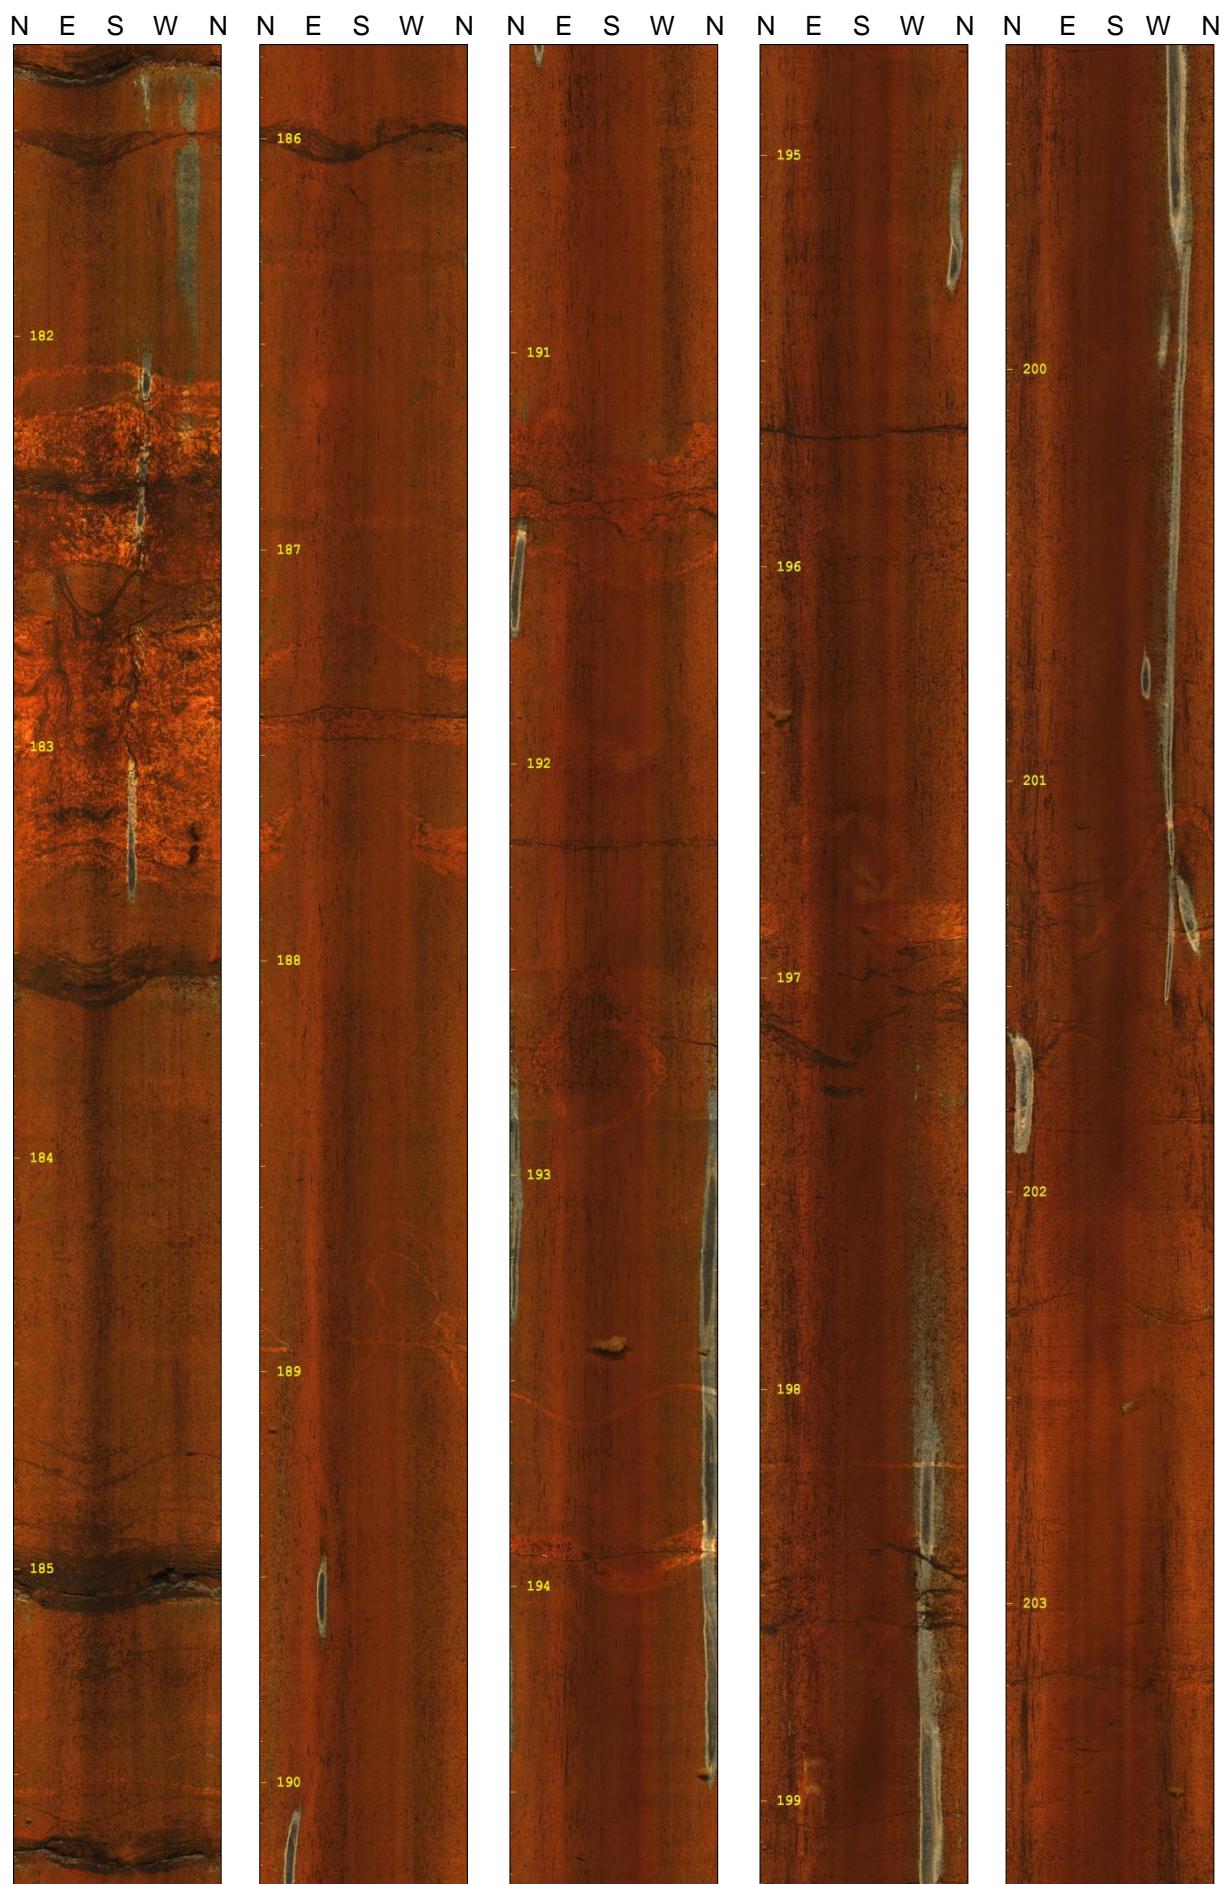
Figura 3f. Imagens OTV obtidas no poço W1204, orientadas conforme o norte magnético.

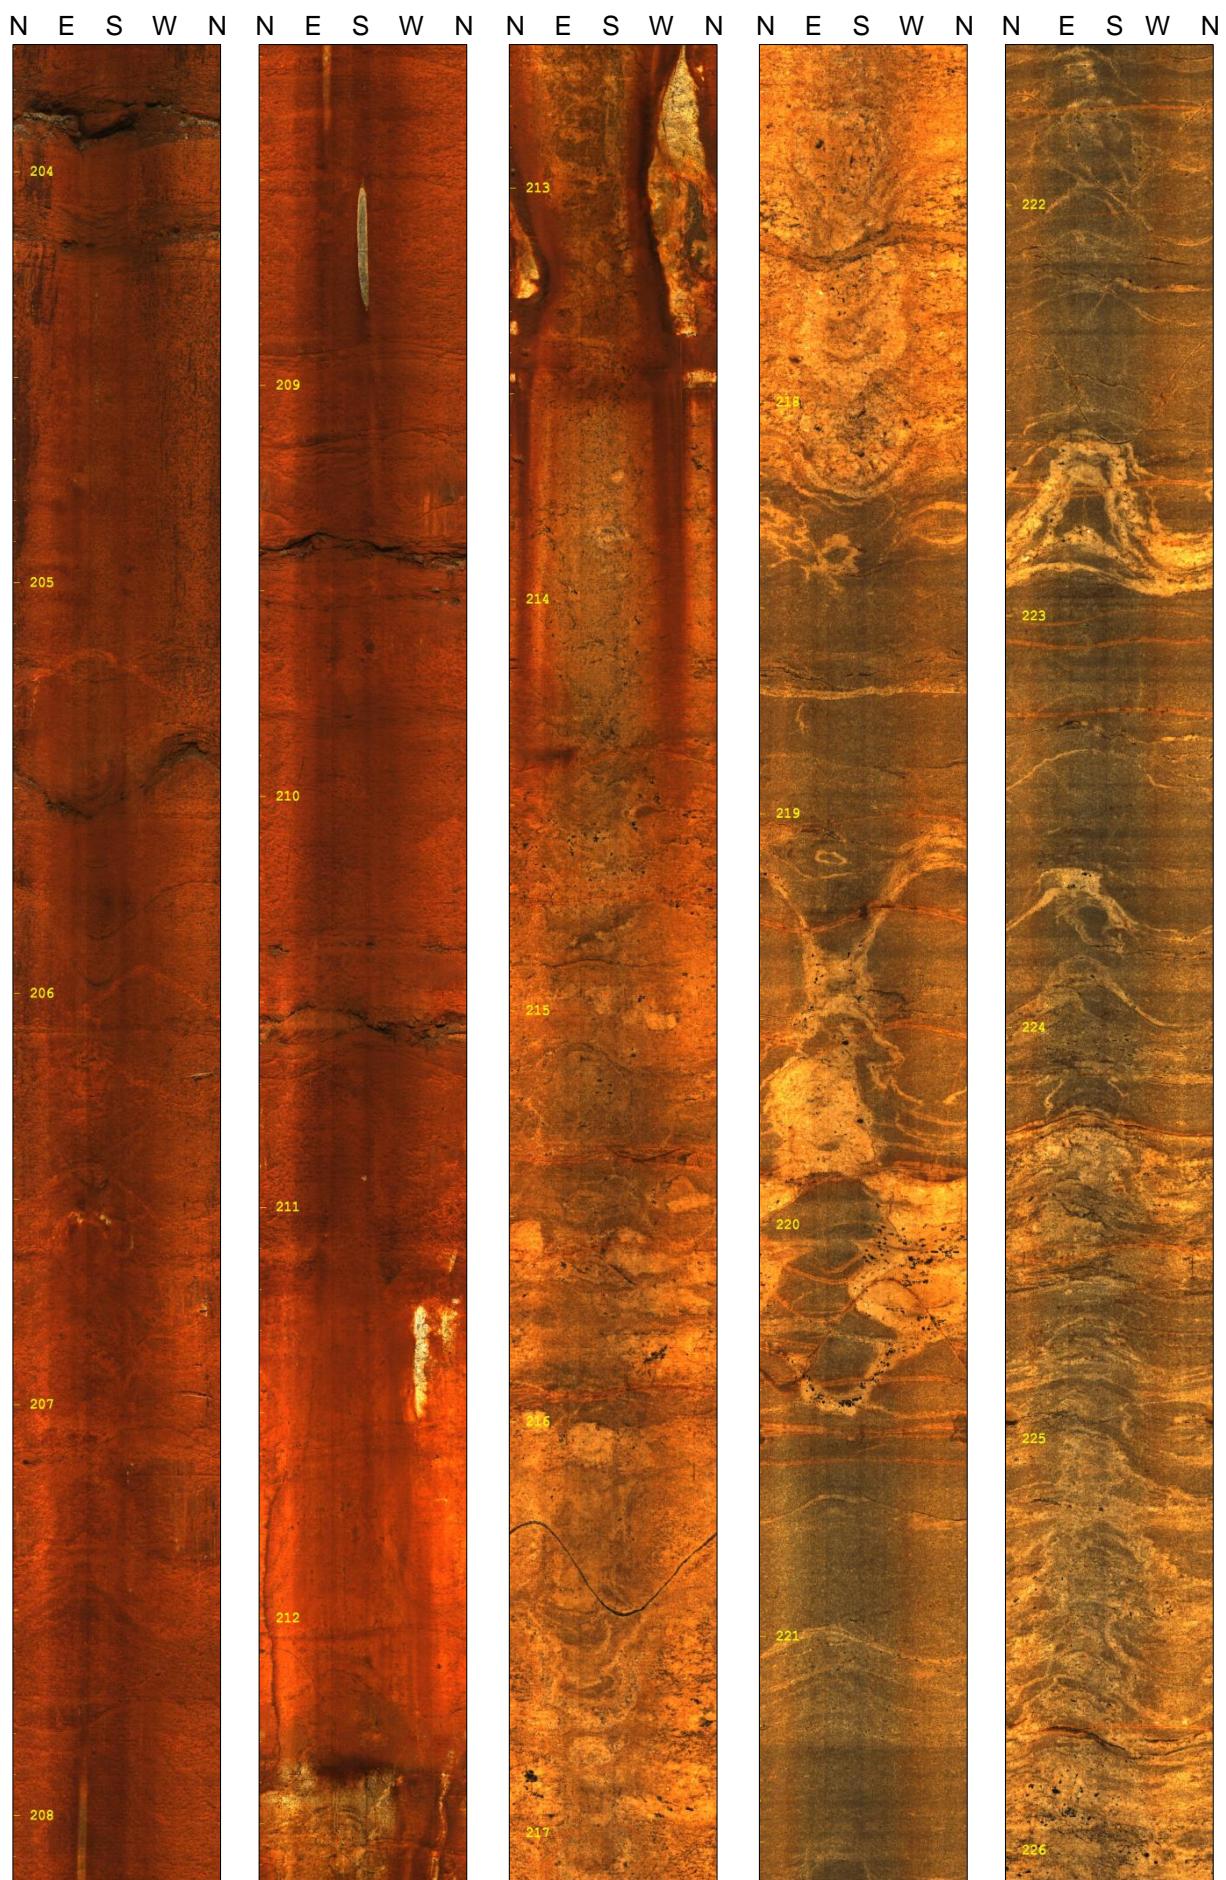
Figura 3g. Imagens OTV obtidas no poço W1204, orientadas conforme o norte magnético.

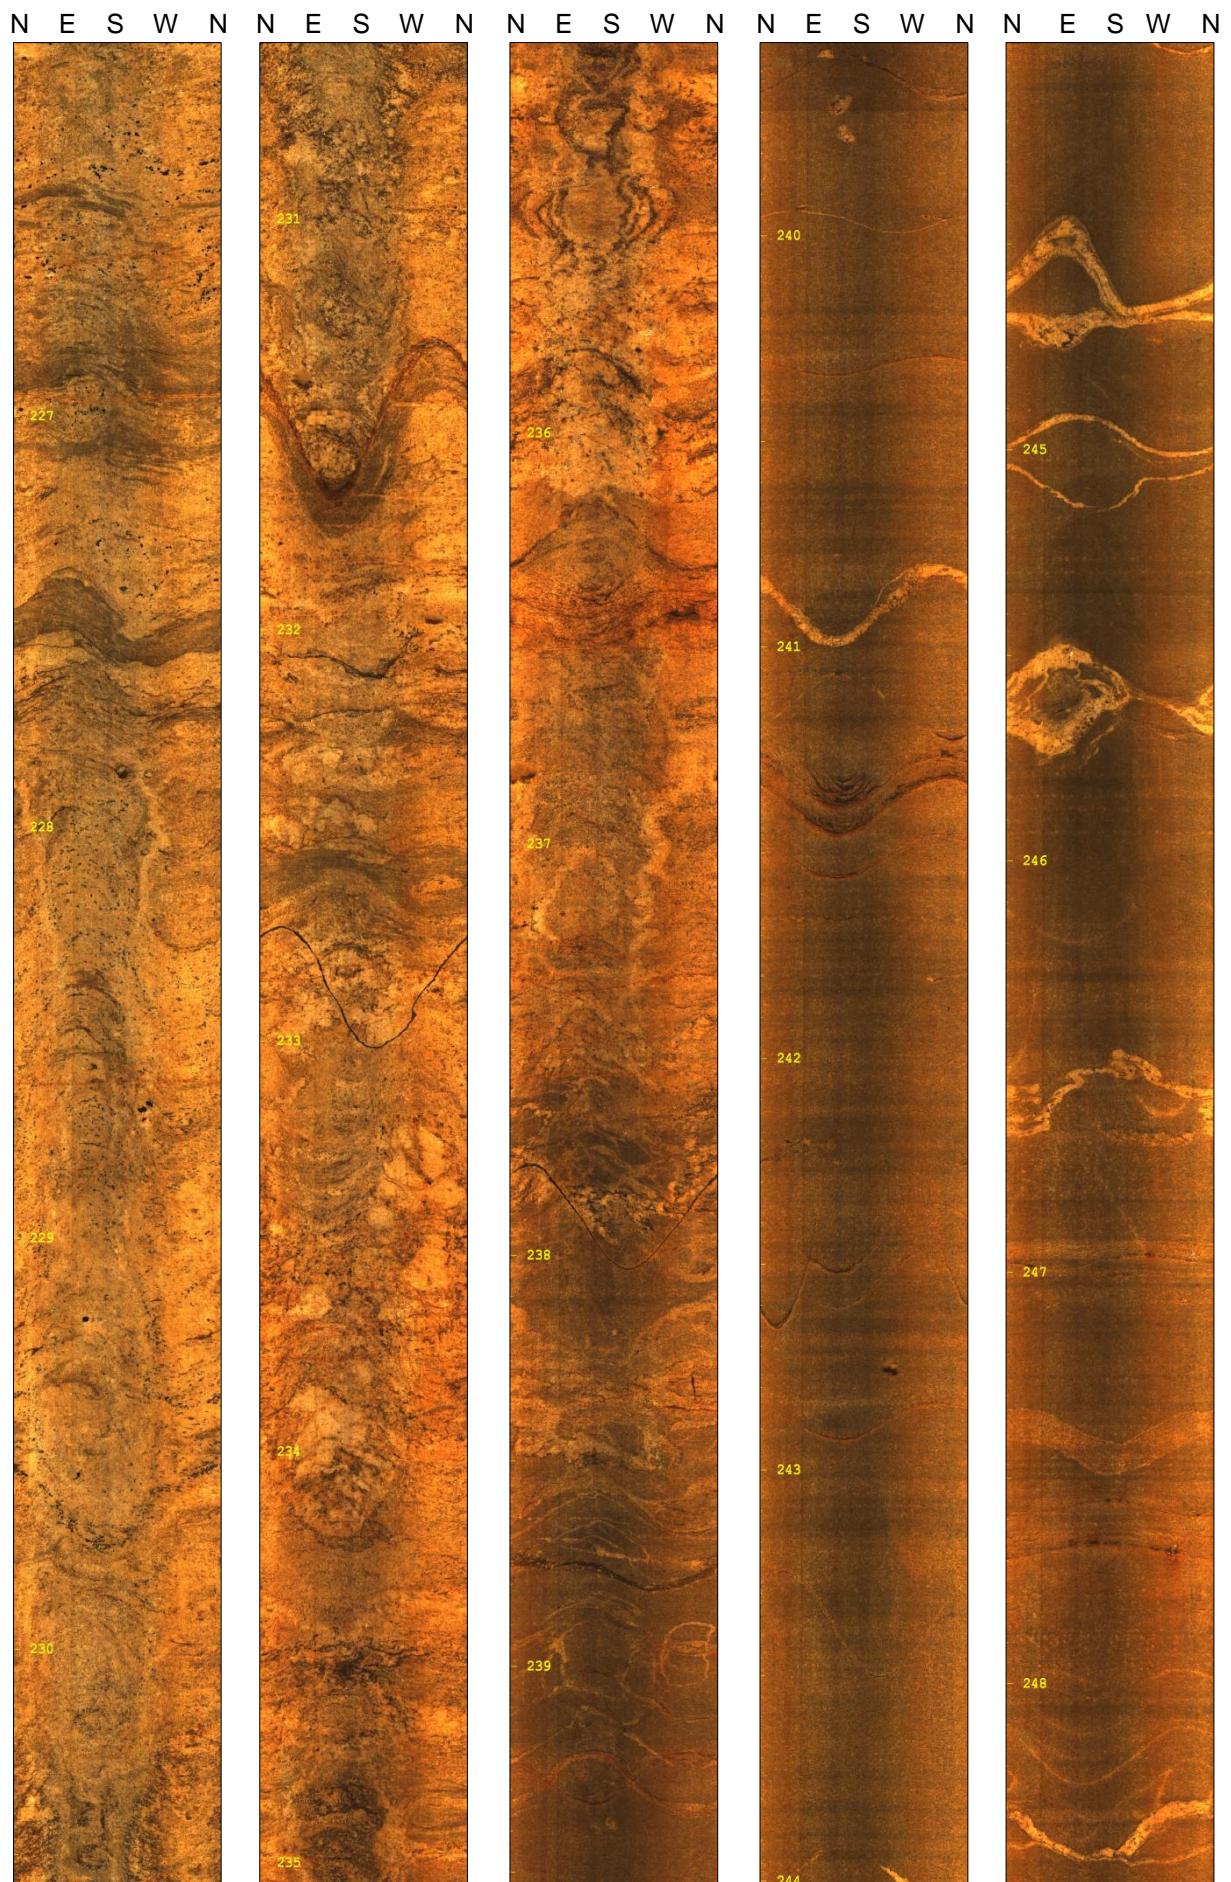
Figura 3h. Imagens OTV obtidas no poço W1204, orientadas conforme o norte magnético.

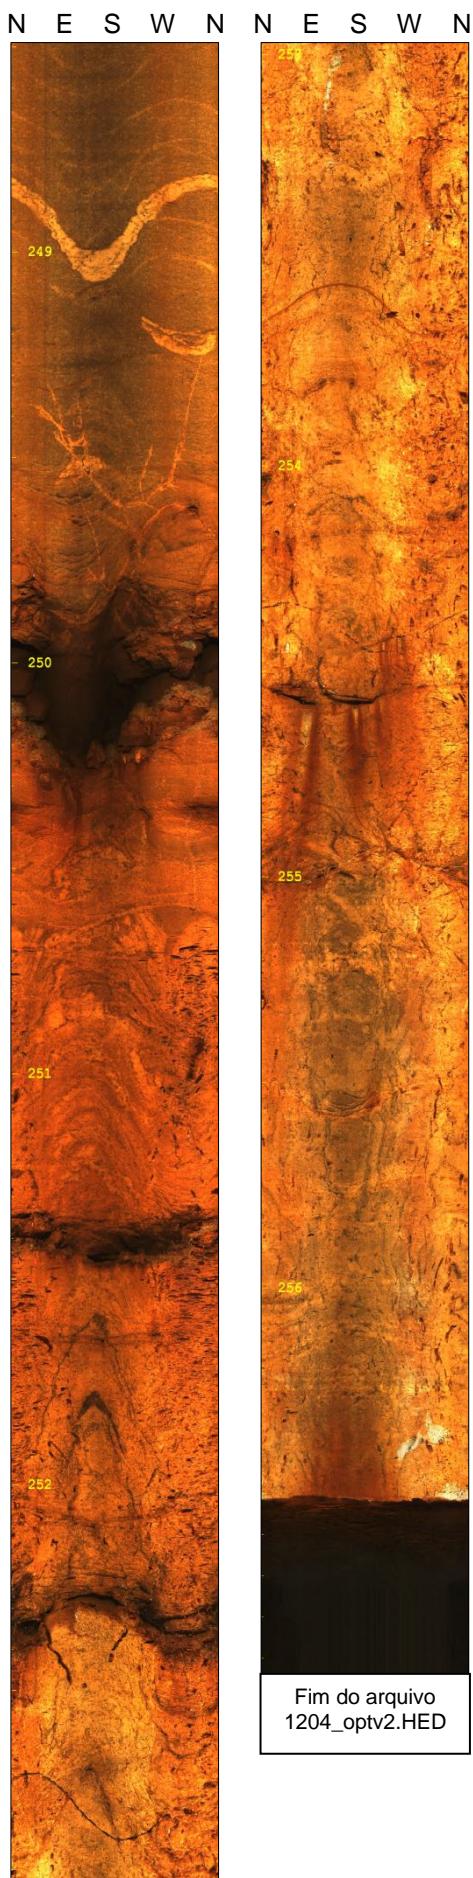
Figura 3i. Imagens OTV obtidas no poço W1204, orientadas conforme o norte magnético.

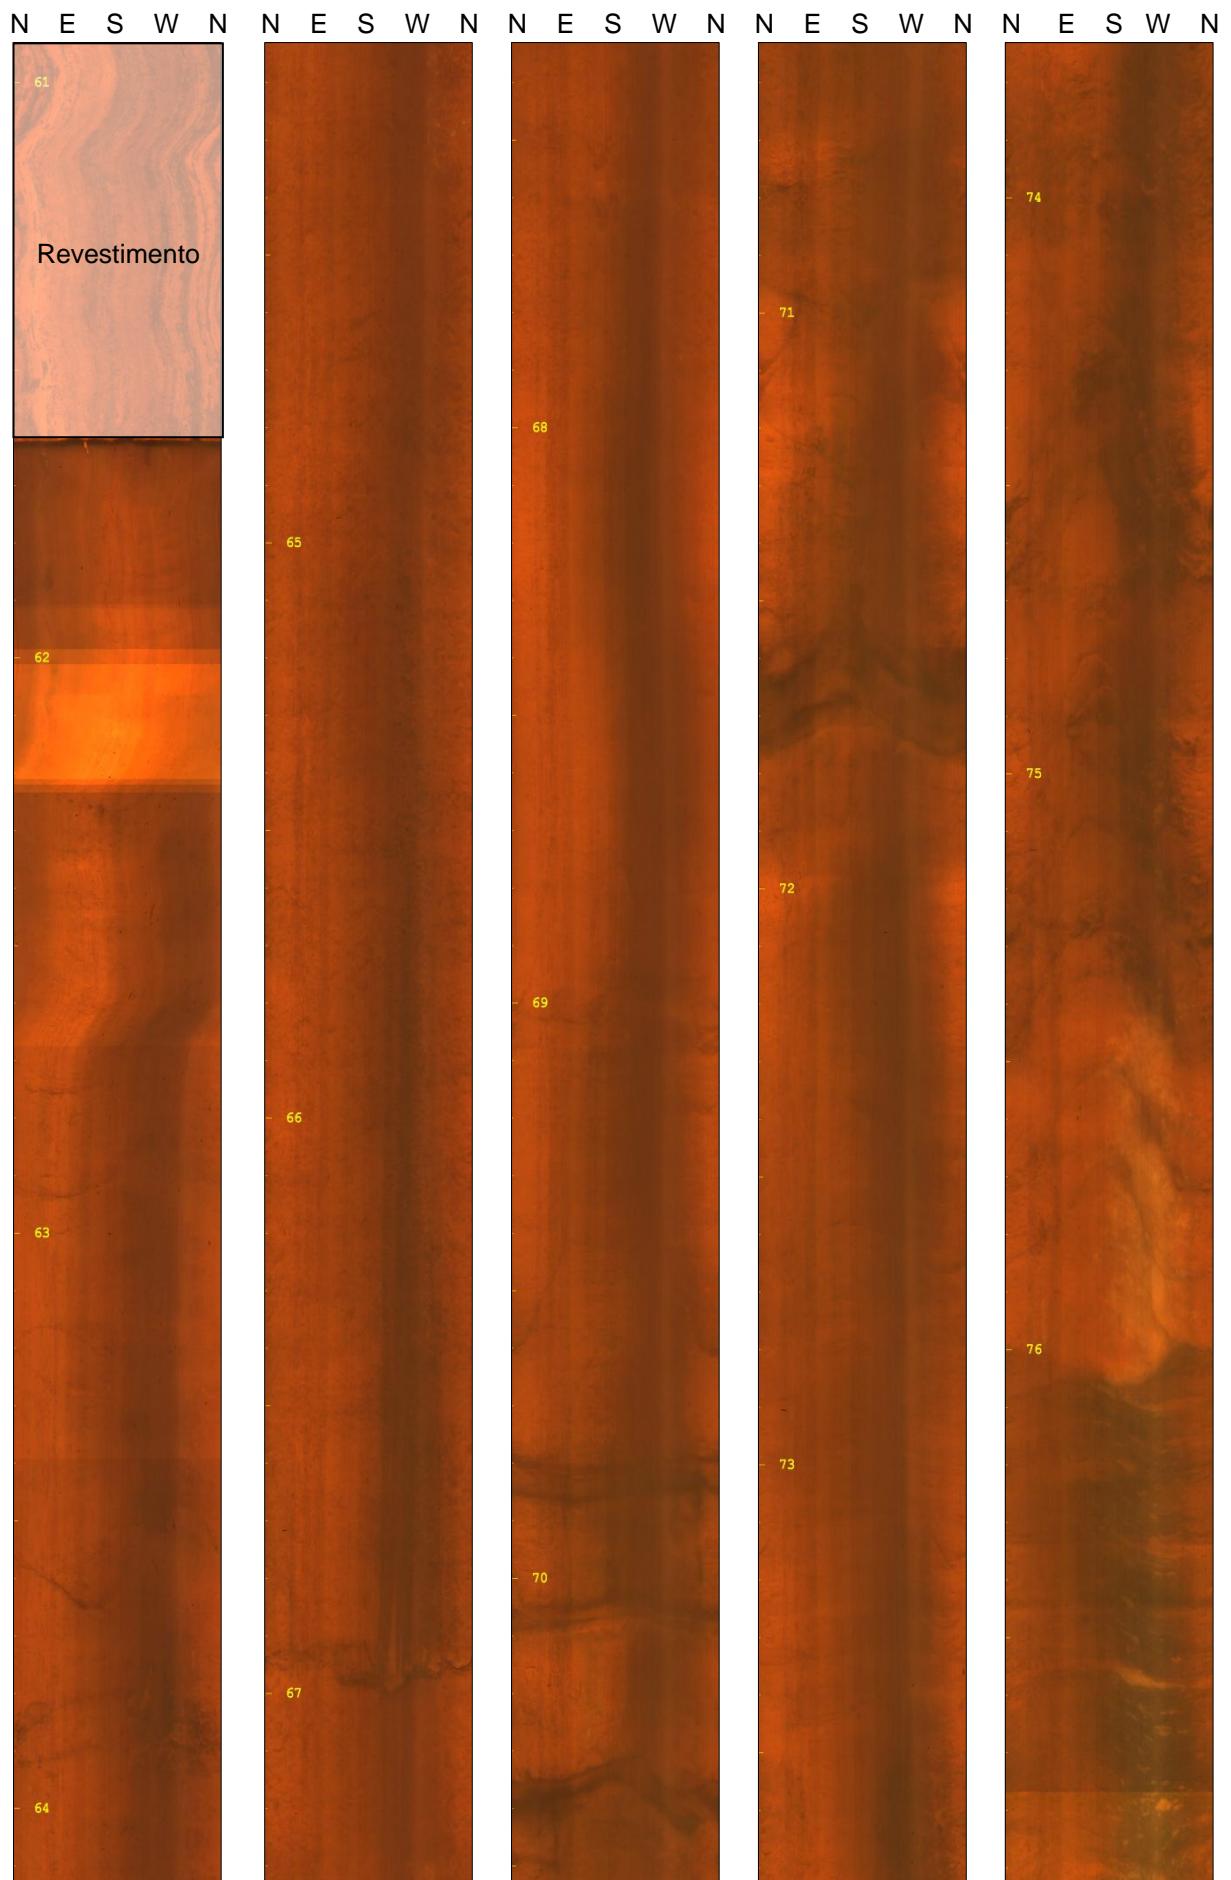
Figura 3j. Imagens OTV obtidas no poço W1204, orientadas conforme o norte magnético.

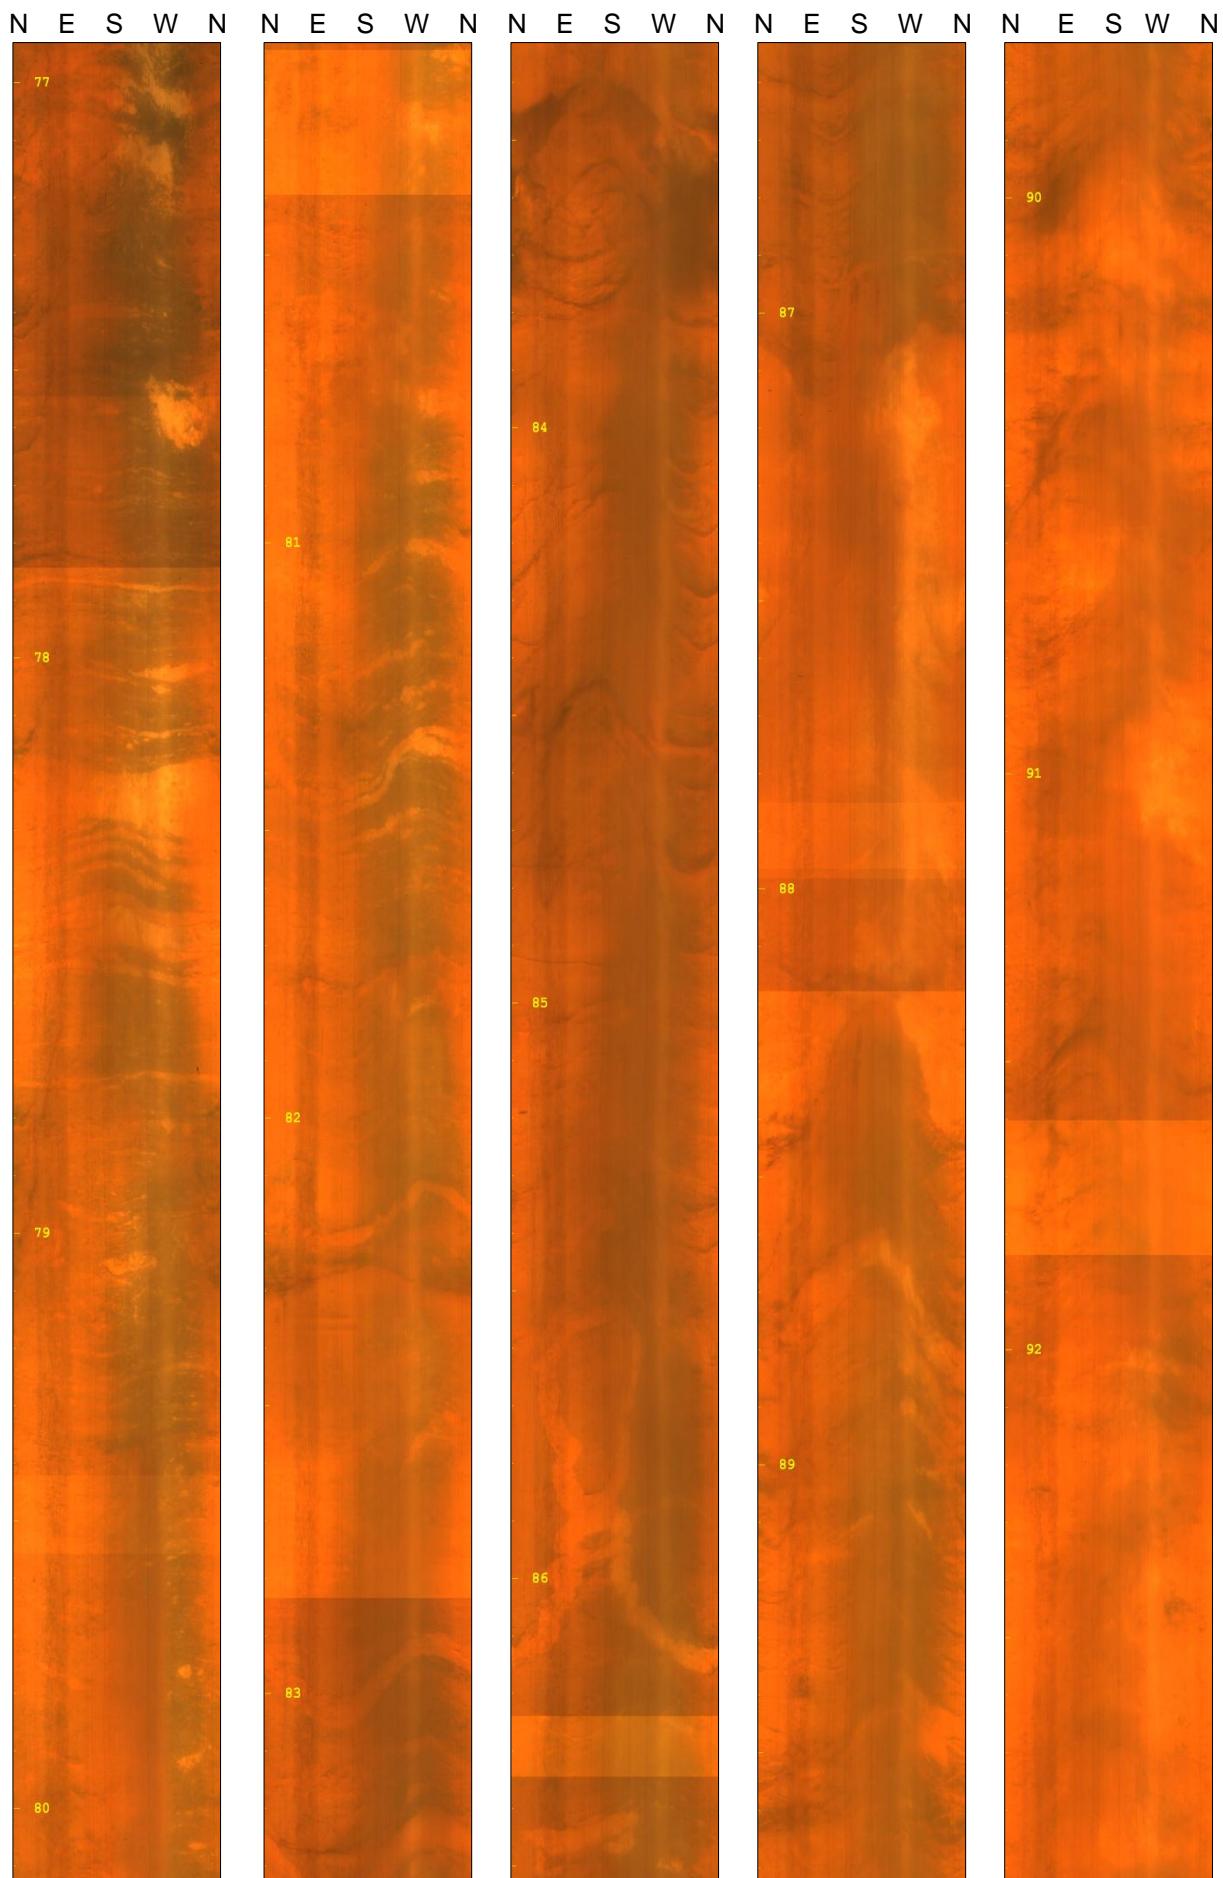
Figura 4a. Imagens OTV obtidas no poço W1346, orientadas conforme o norte magnético.

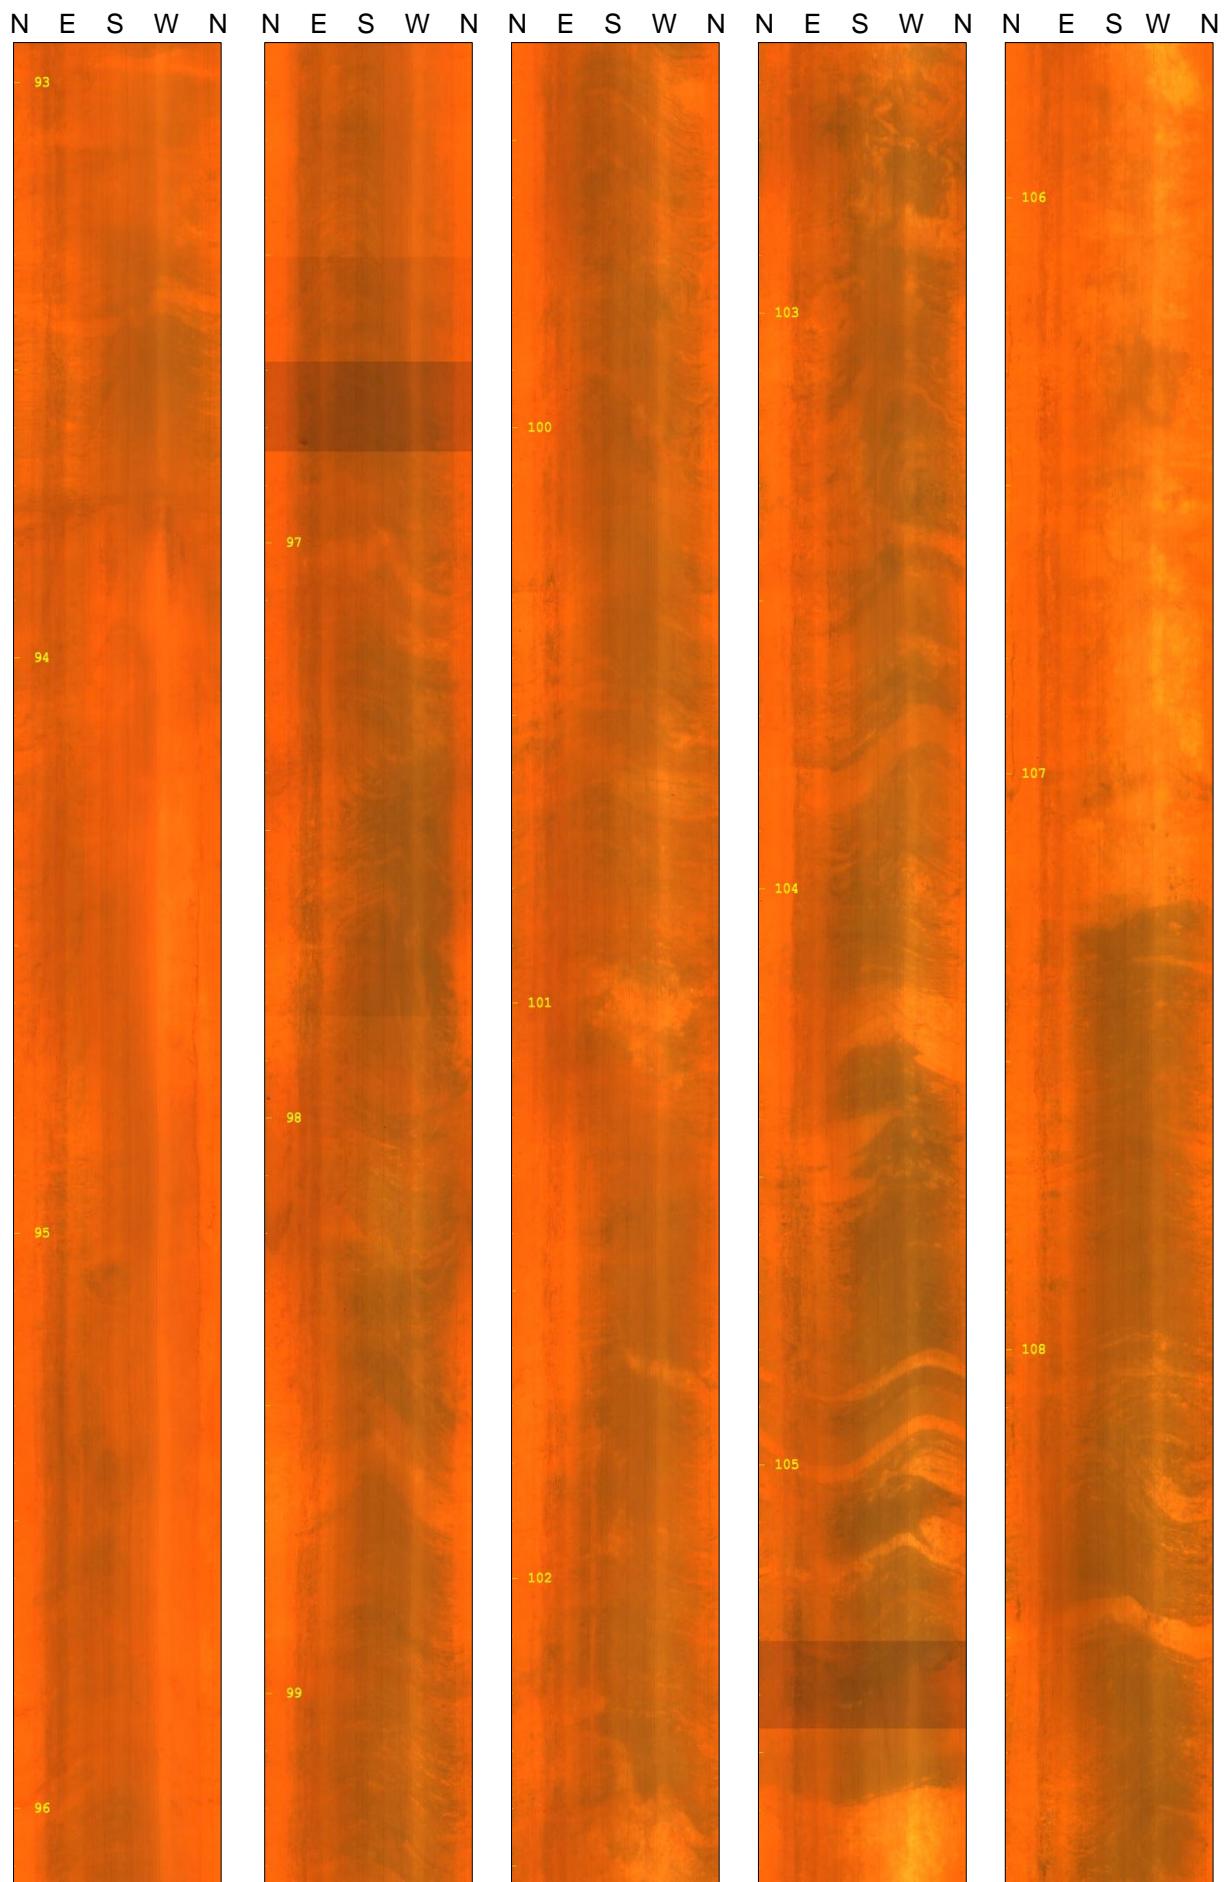
Figura 4b. Imagens OTV obtidas no poço W1346, orientadas conforme o norte magnético.

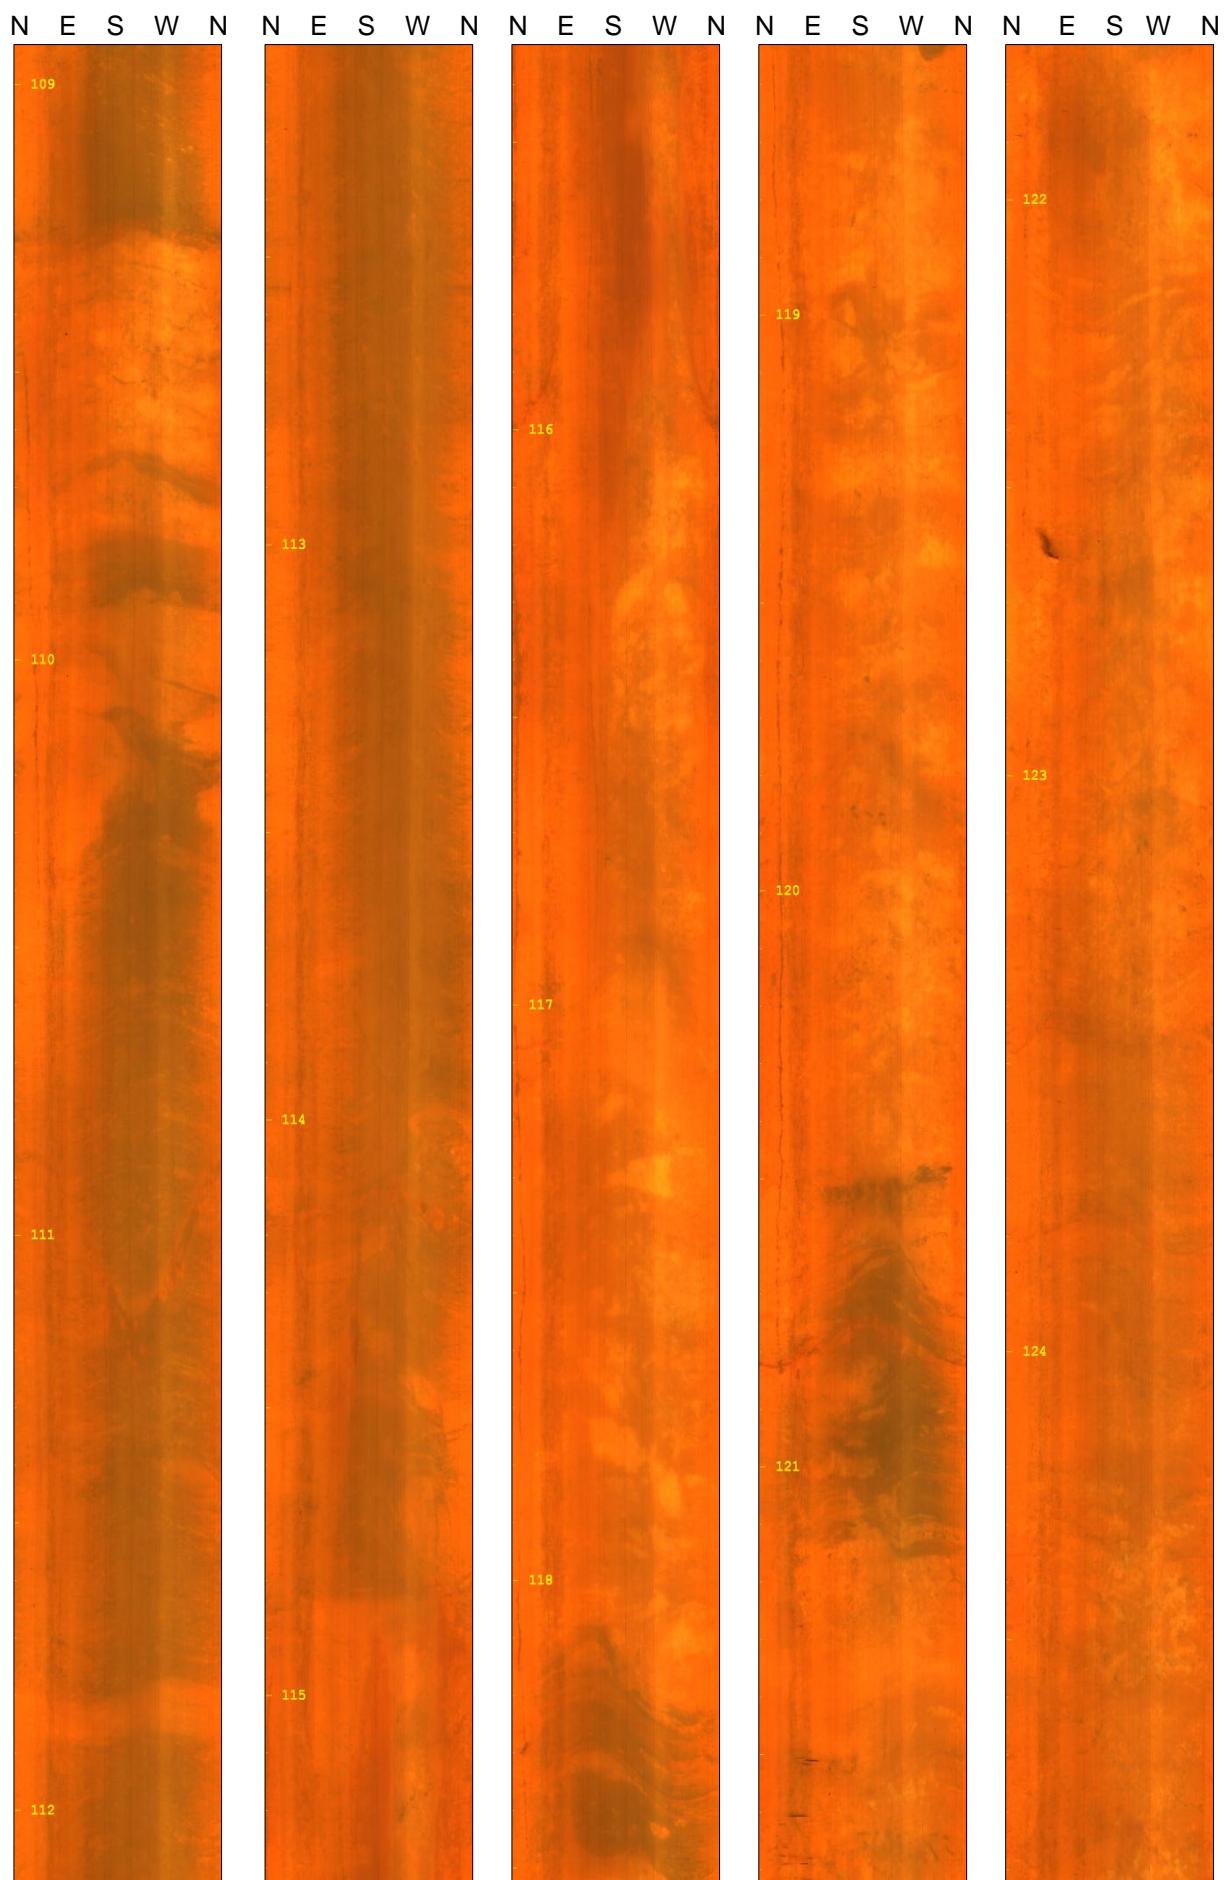
Figura 4c. Imagens OTV obtidas no poço W1346, orientadas conforme o norte magnético.

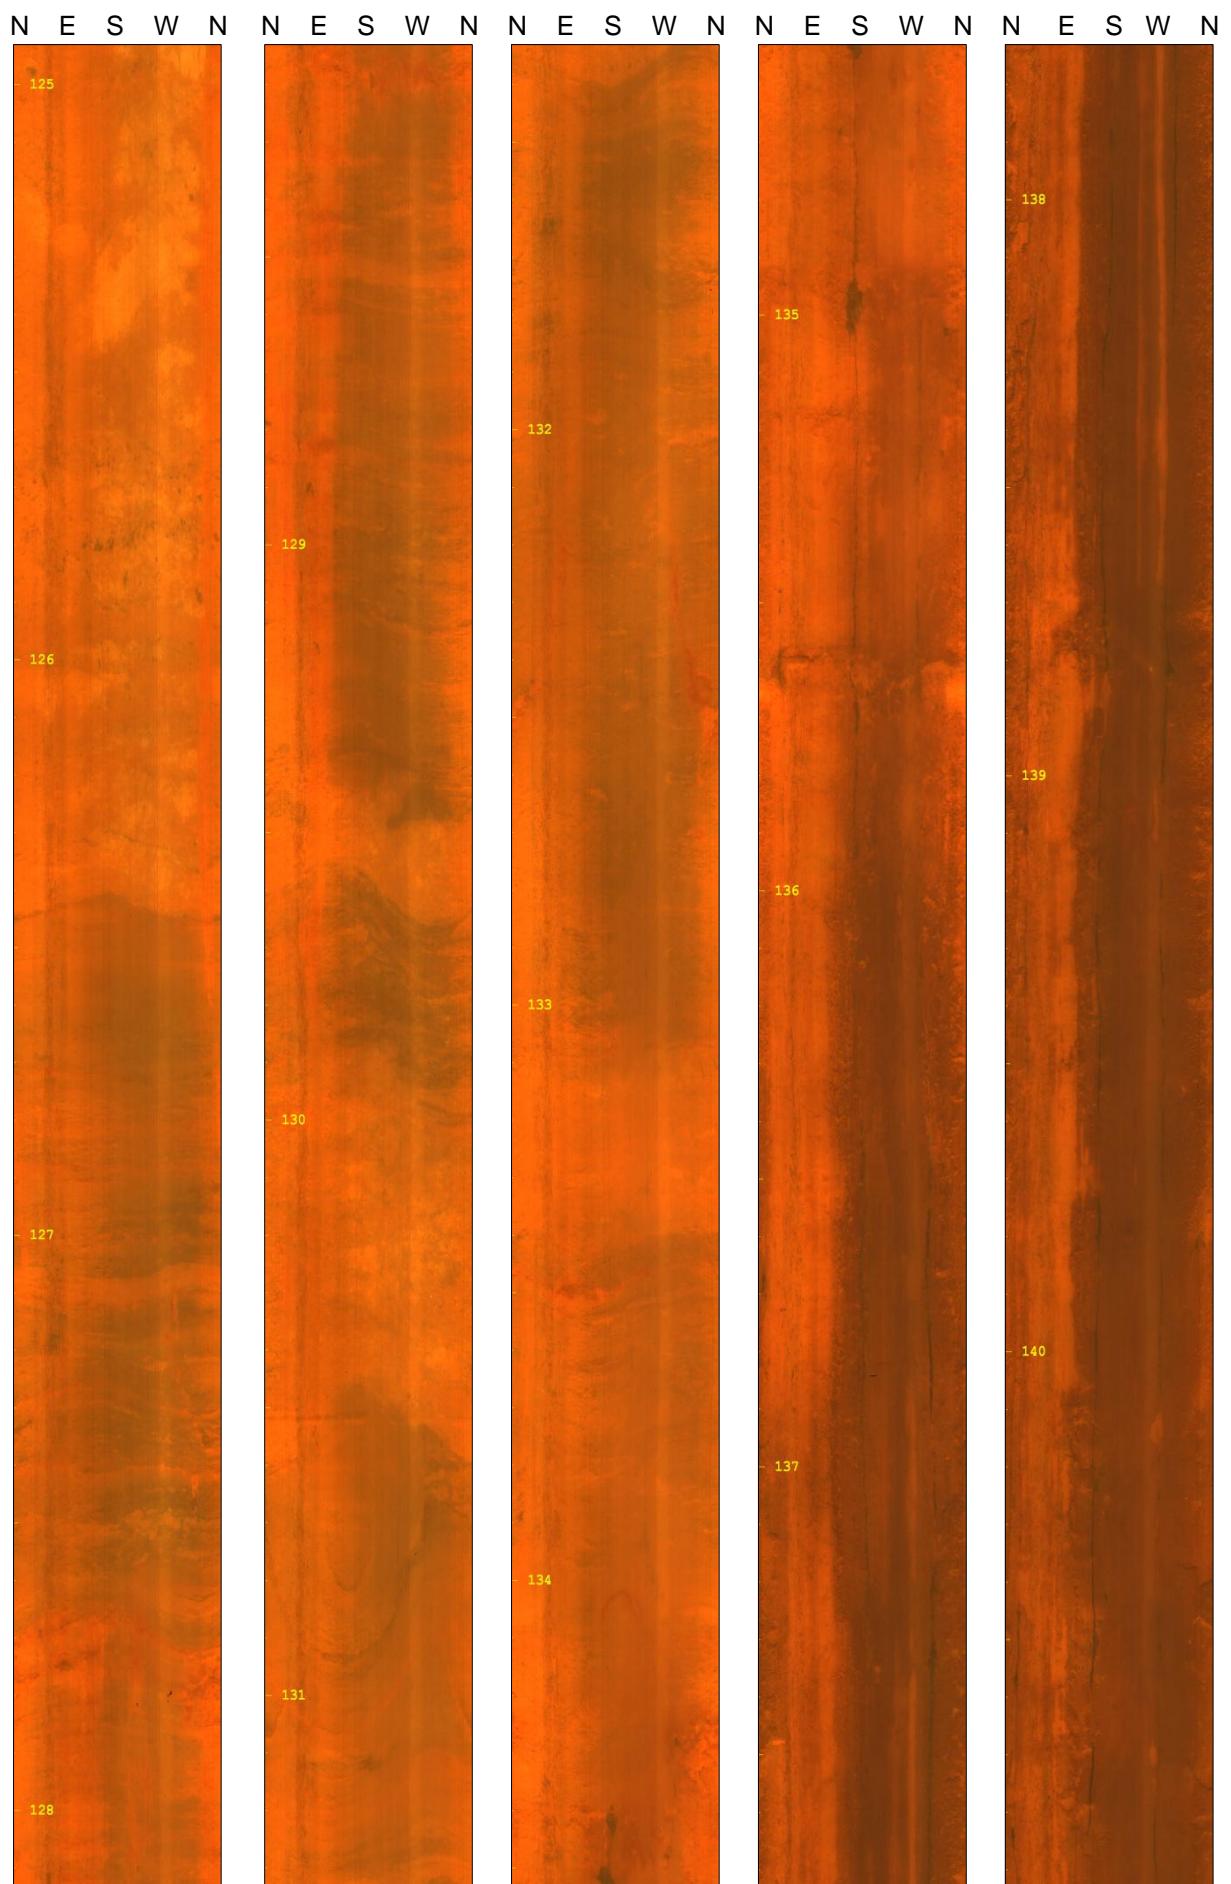
Figura 4d. Imagens OTV obtidas no poço W1346, orientadas conforme o norte magnético.

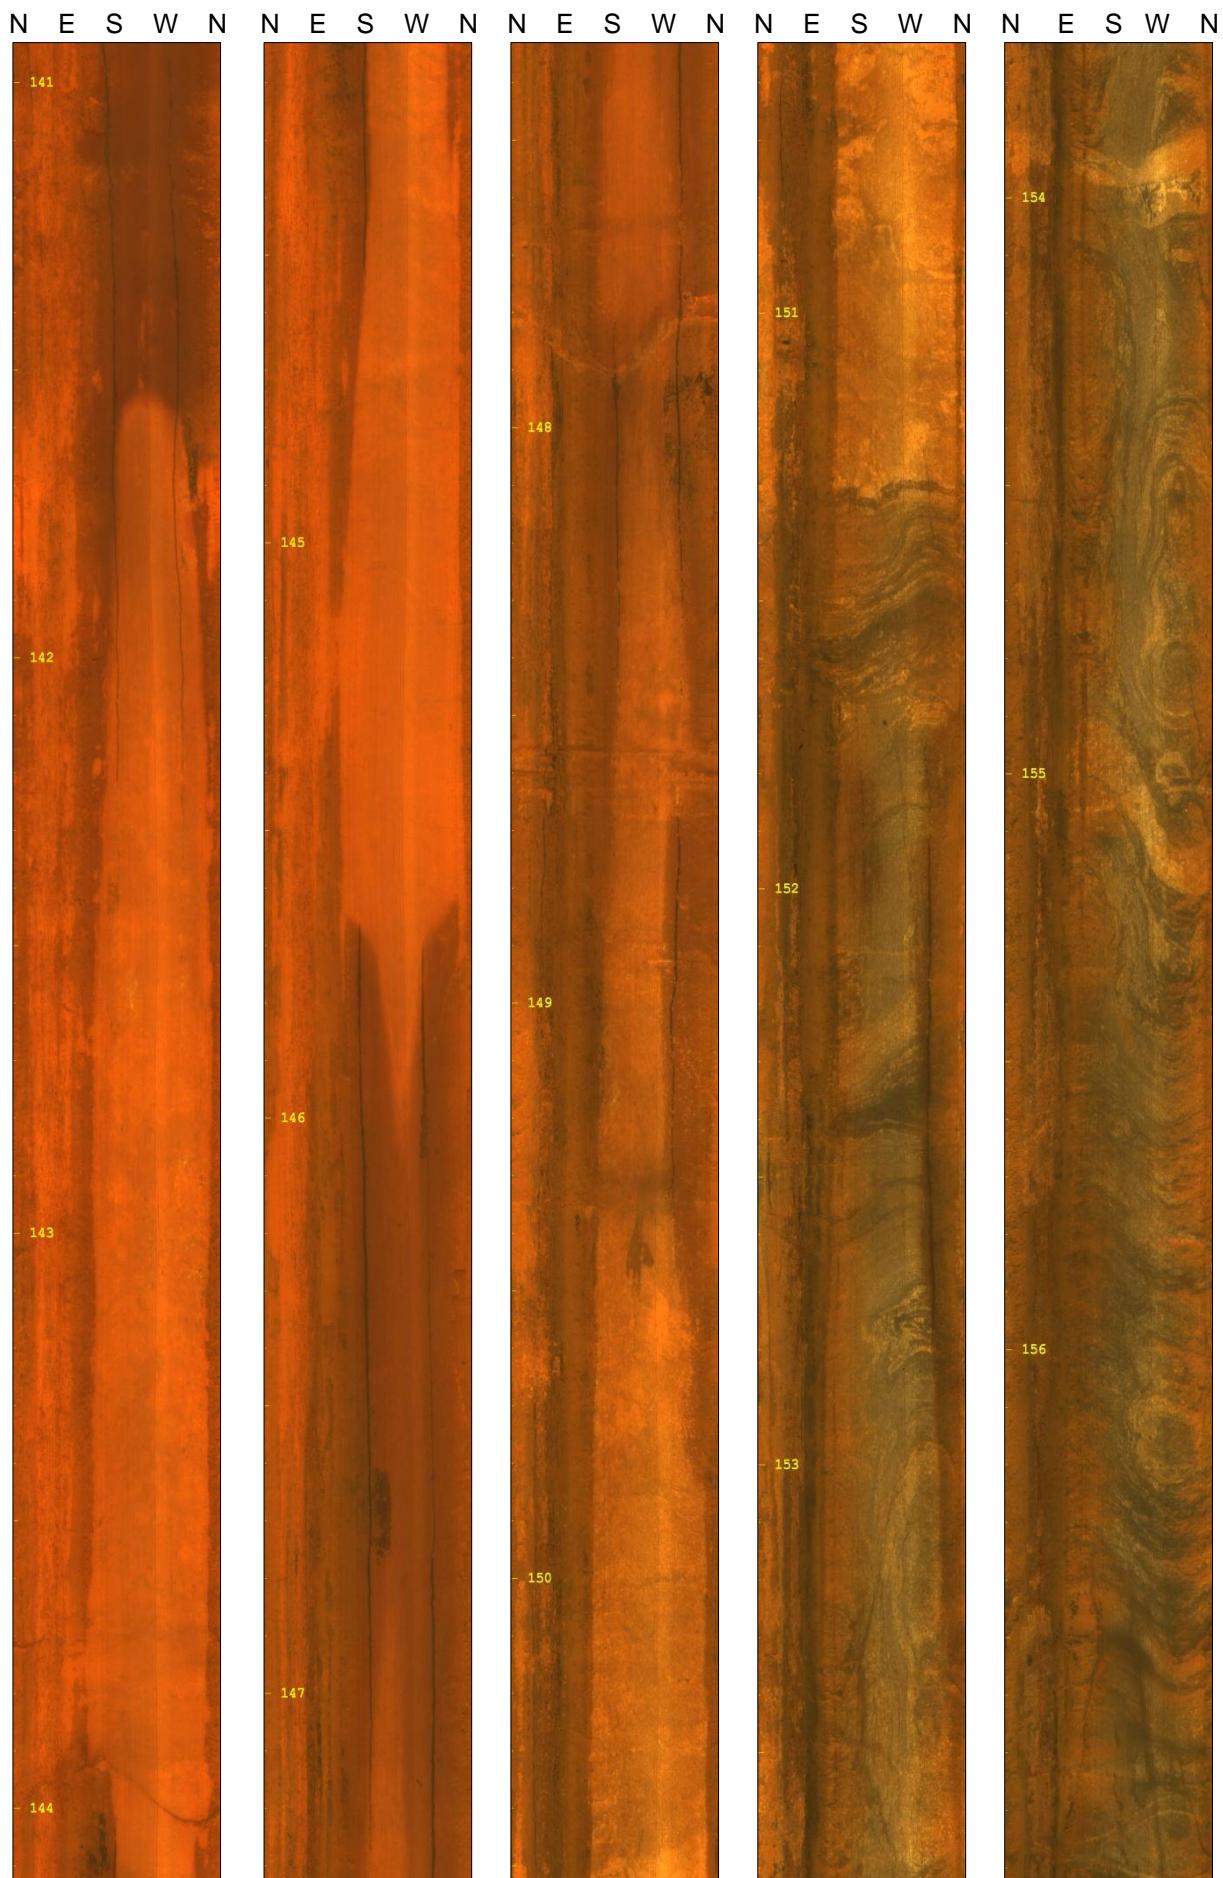
Figura 4e. Imagens OTV obtidas no poço W1346, orientadas conforme o norte magnético.
