PERFILAGENS GEOFÍSICAS DE POÇOS TUBULARES PROFUNDOS,
REGIÃO DO CANAL JURUBATUBA, SÃO PAULO (SP)

MONOGRAFIA DE TRABALHO DE FORMATURA
(TF-2012 / 27)

Relatório Final

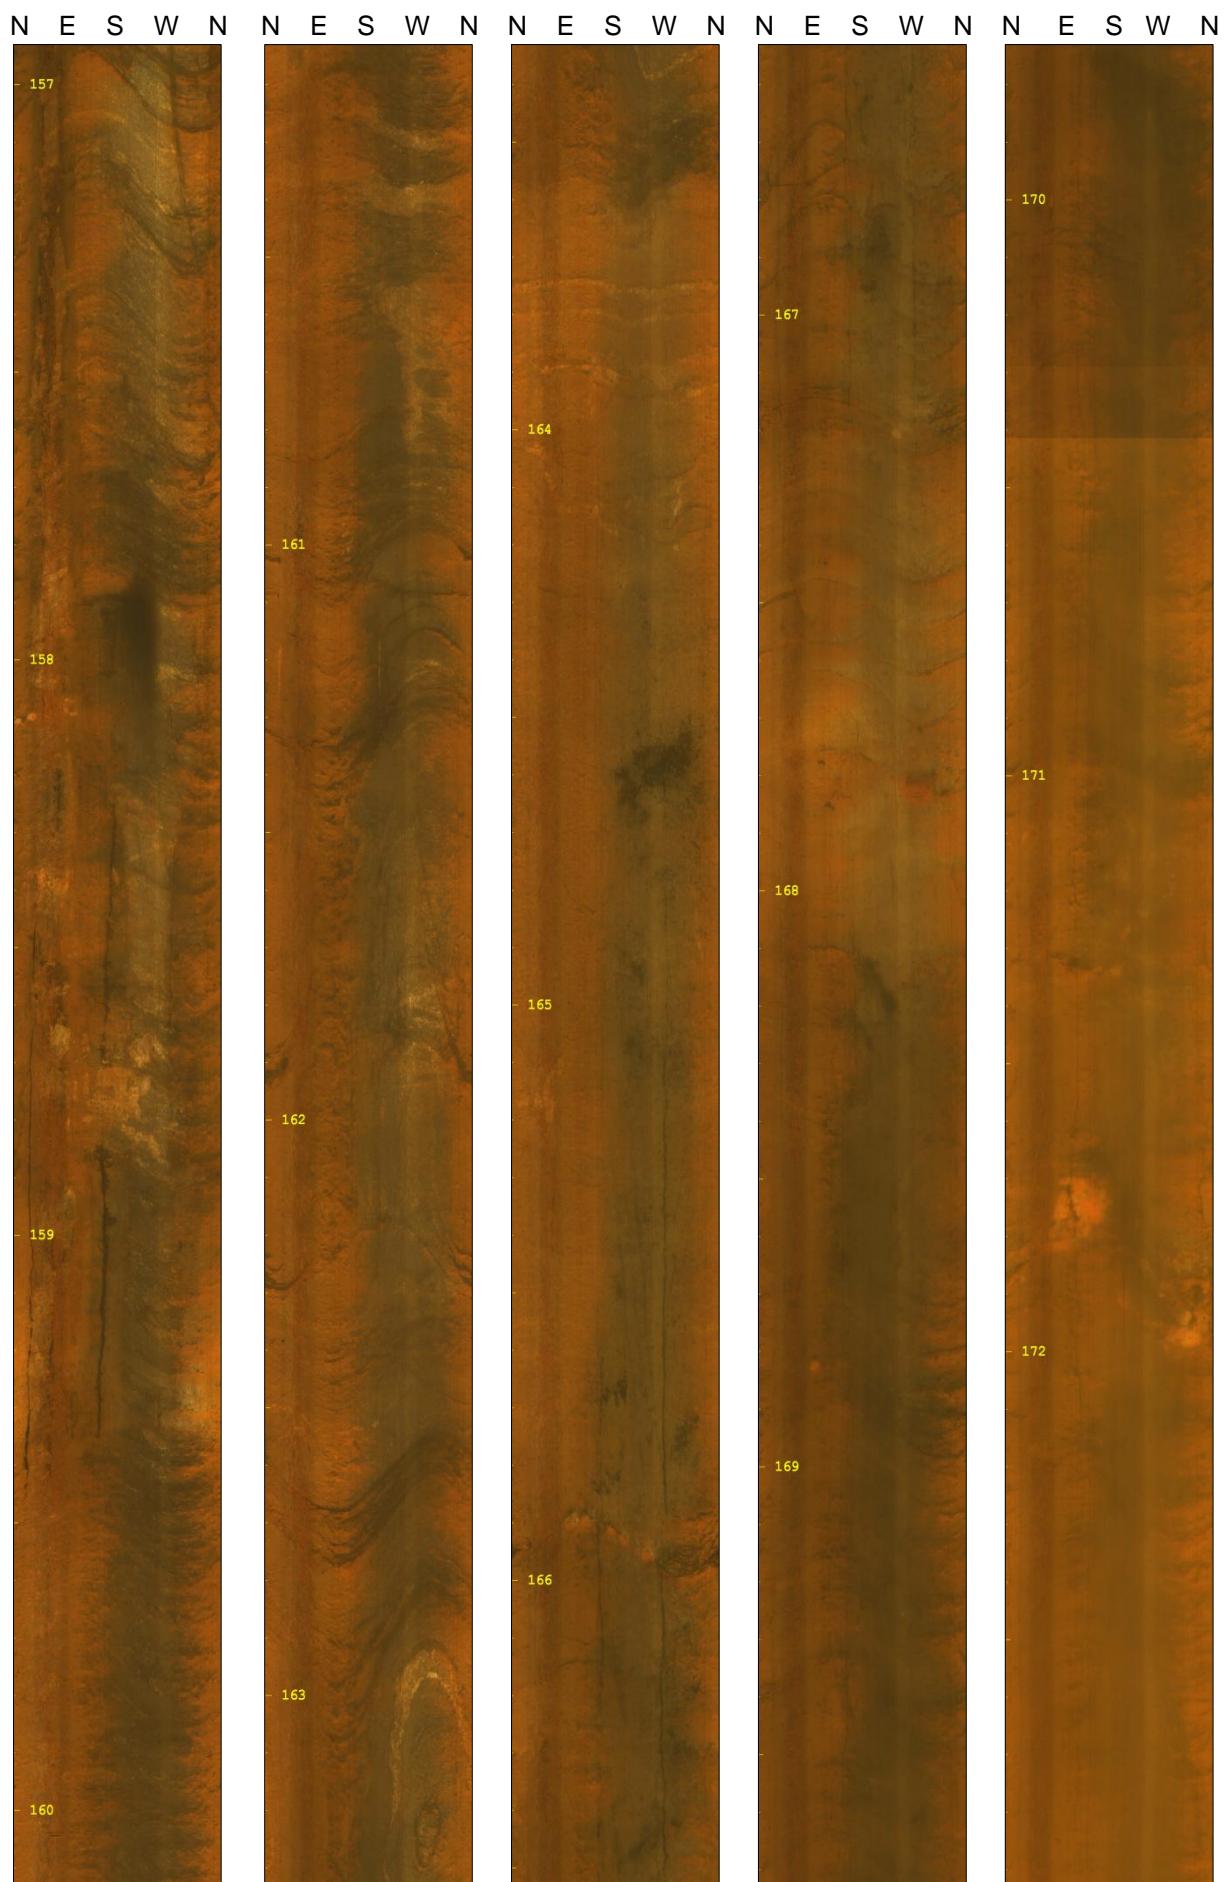
Figura 4f. Imagens OTV obtidas no poço W1346, orientadas conforme o norte magnético.

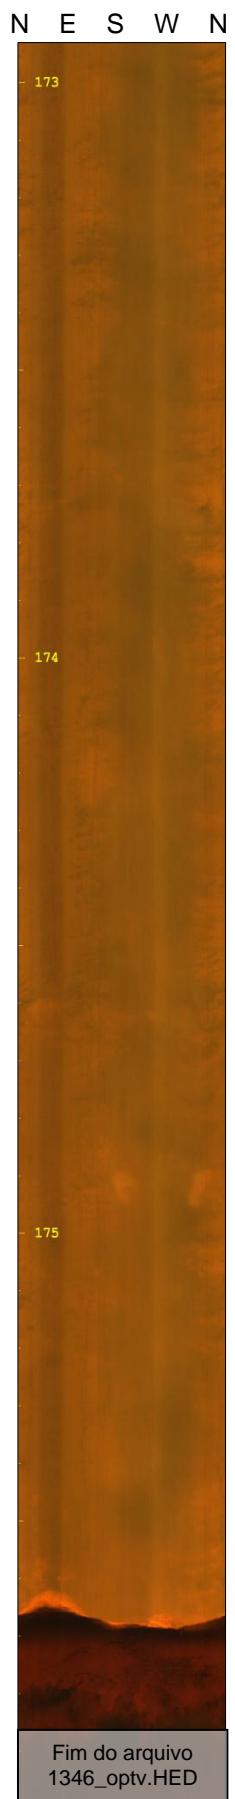
Figura 4g. Imagens OTV obtidas no poço W1346, orientadas conforme o norte magnético.

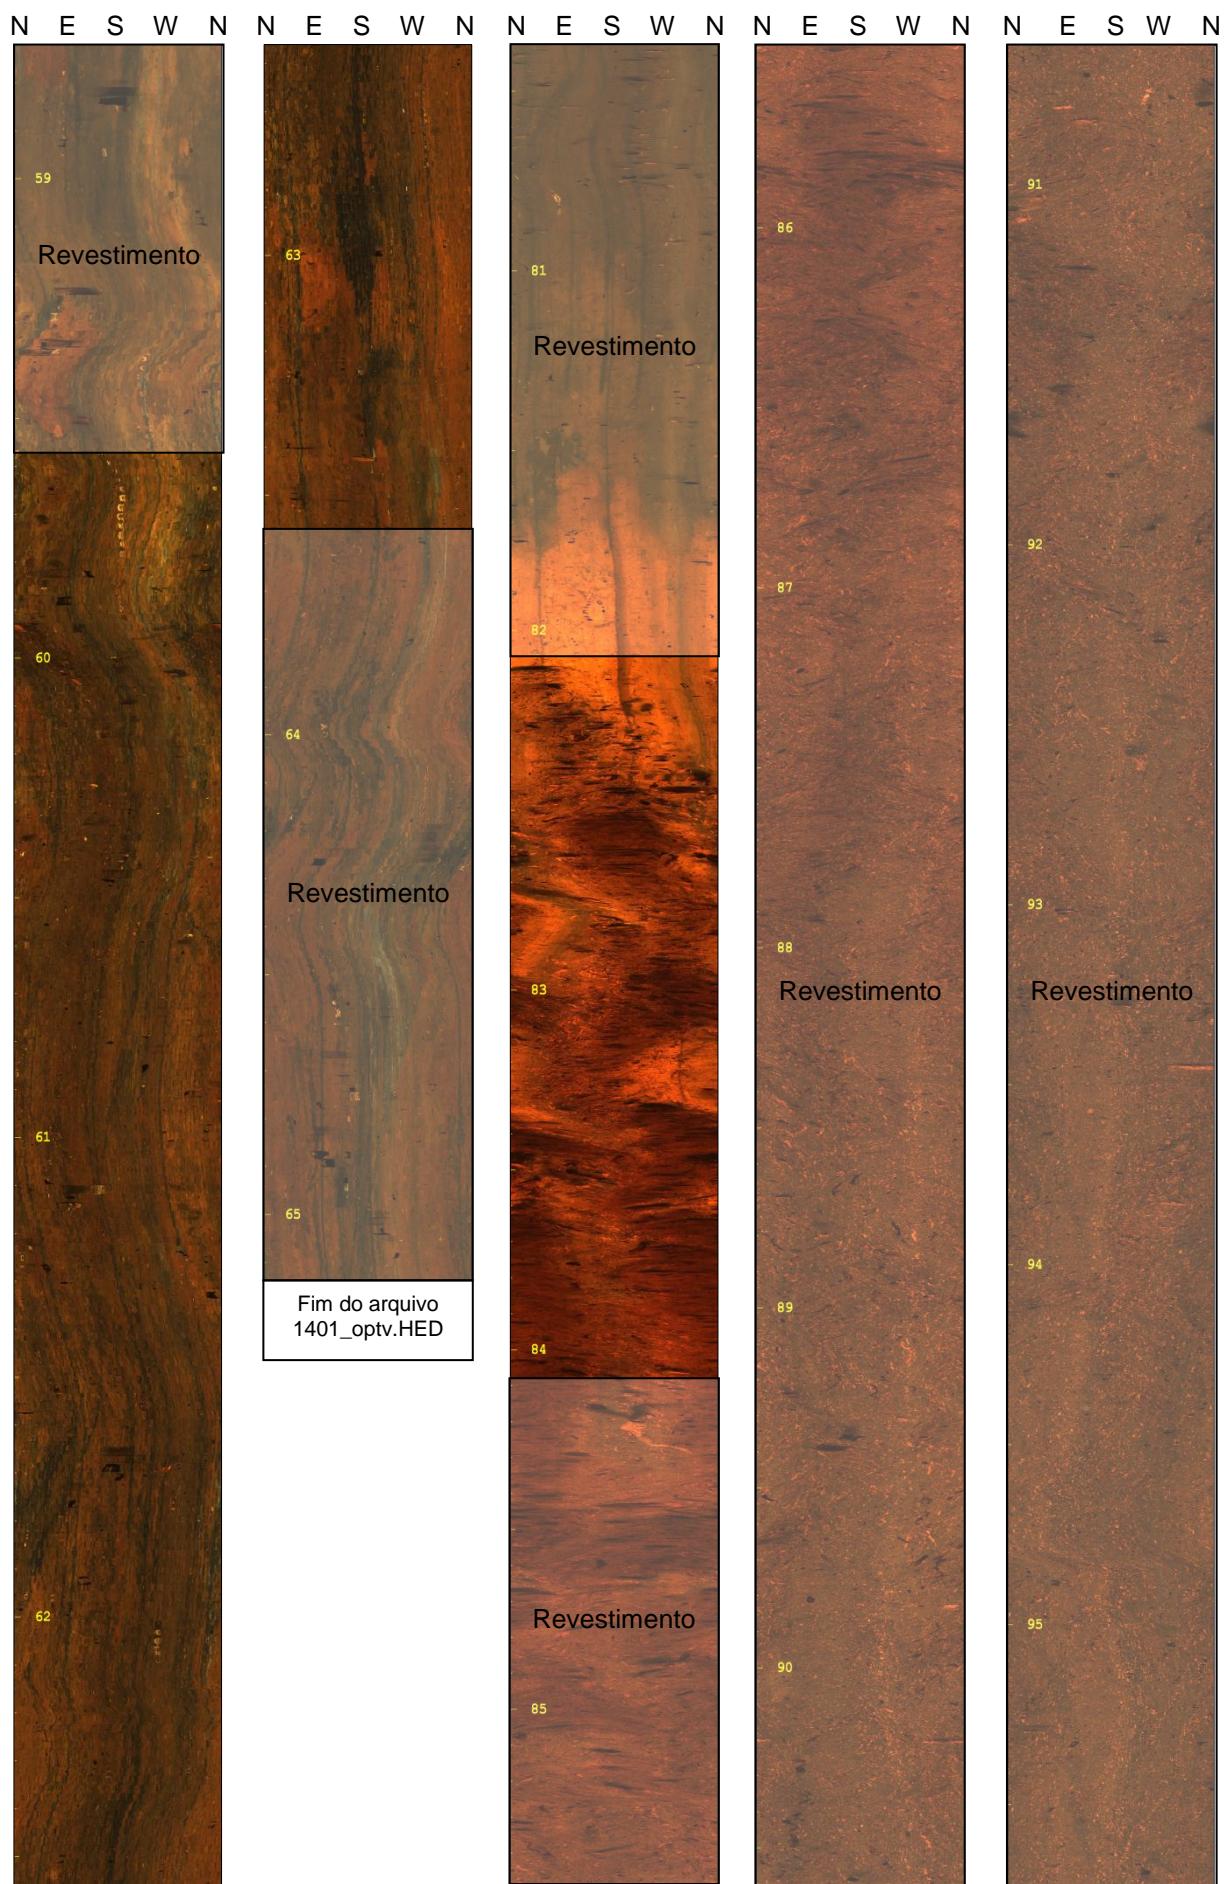
Figura 5a. Imagens OTV obtidas no poço W1401, orientadas conforme o norte magnético.

As emendas dos tubos de revestimento podem ser observadas no perfil *caliper* e imagens OTV (**Anexo III Fig. 5**) e foram ressaltadas como fraturas genéricas no perfil estrutural e *Tadpole*, pois, dadas as más condições de manutenção do poço, é possível que tais emendas atuem como caminhos preferenciais de fluxo.

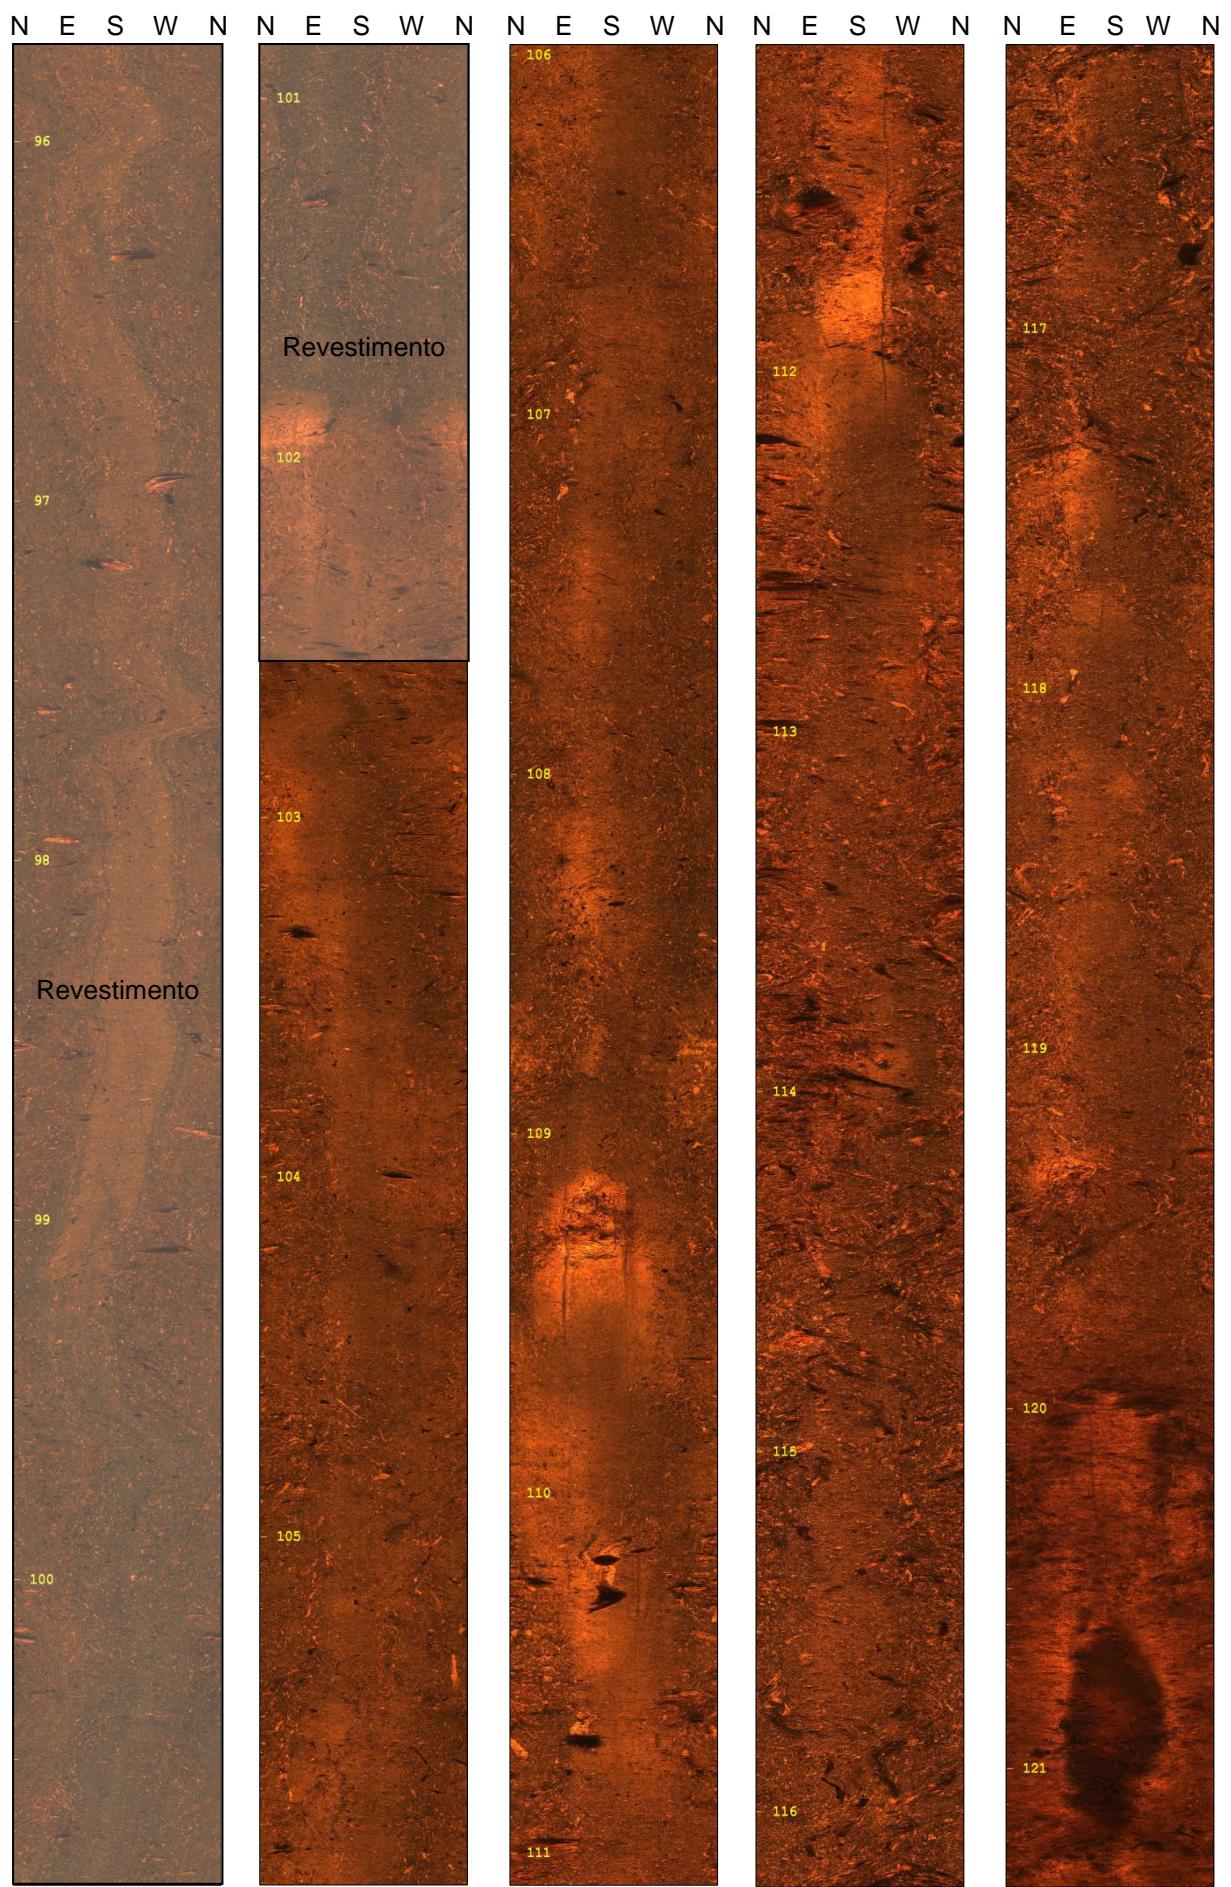
Figura 5b. Imagens OTV obtidas no poço W1401, orientadas conforme o norte magnético.

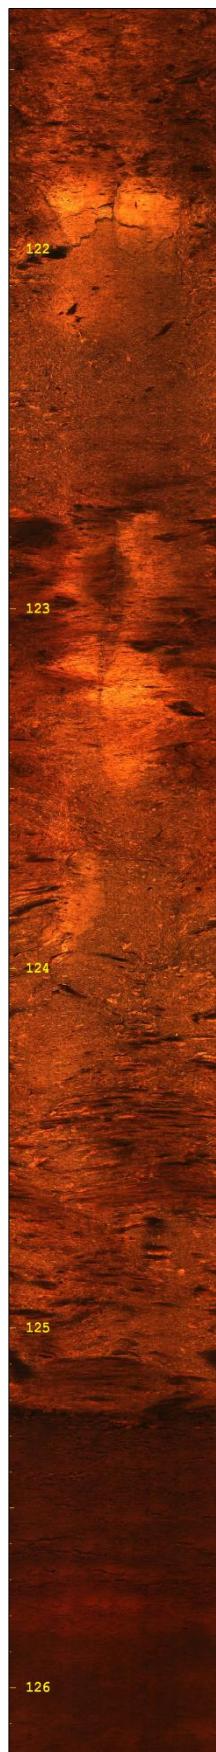
Figura 5c. Imagens OTV obtidas no poço W1401, orientadas conforme o norte magnético.

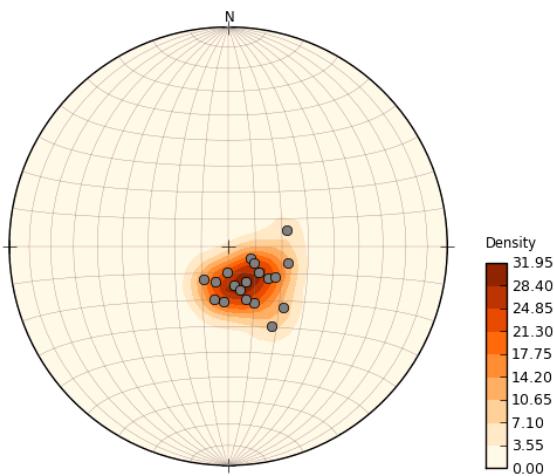
a) Foliação no poço W255 (19 medidas).

Figura 1. Foliação observada em imagens OTV nos poços W255, W256, W1204 e W1346. Utilizou-se o método de distribuição de Fisher para desenho dos contornos. Projeção polar, hem. inferior.

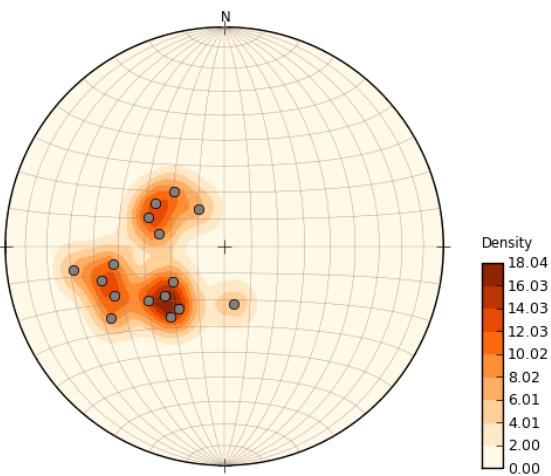
b) Foliação no poço W256 (16 medidas).

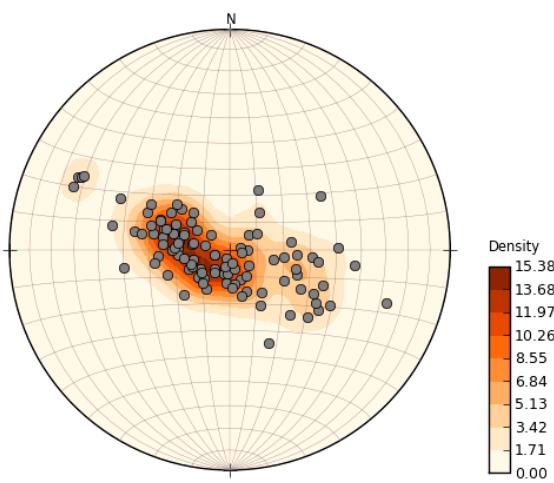
c) Foliação no poço W1204 (104 medidas).

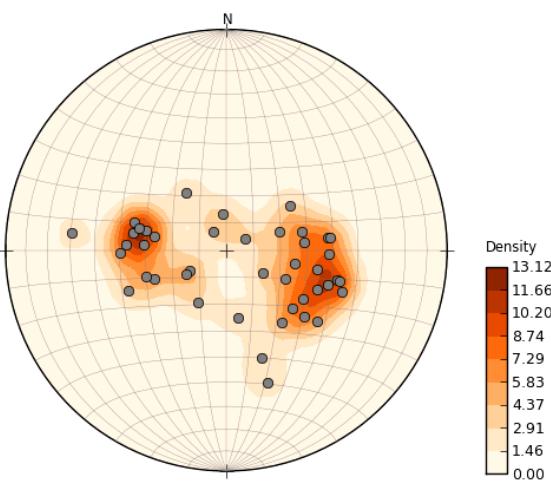
d) Foliação no poço W1346 (43 medidas).

As imagens OTV permitem observar que o bandamento e a foliação tem direção NNE-SSW mantendo mergulhos baixos a moderados, para NW e SE (**Anexo IV Fig. 1d e f**). Três grupos de fraturas podem ser destacadas: (i) onde predominam aquelas com direção N40-60E, com mergulhos altos e moderados ($>30^\circ$) para NW e SE; (ii) N10-30E, com mergulhos moderados a altos ($>30^\circ$) para os quadrantes NW e SE; (iii) N70-90E, com poucos dados coletados indicando mergulho tanto para NW (**Anexo IV Fig. 7**).

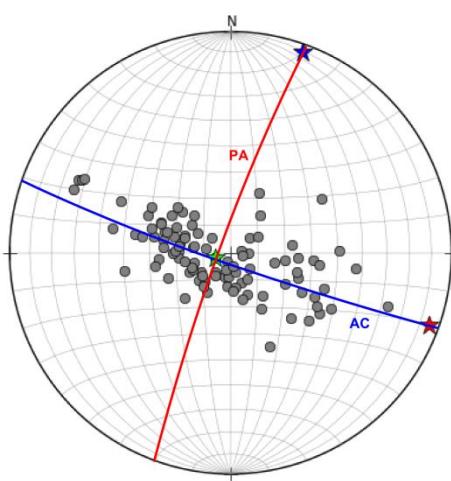
e) Foliação dobrada no poço W1204. Destaque em para o plano axial (PA) e plano AC de dobra.

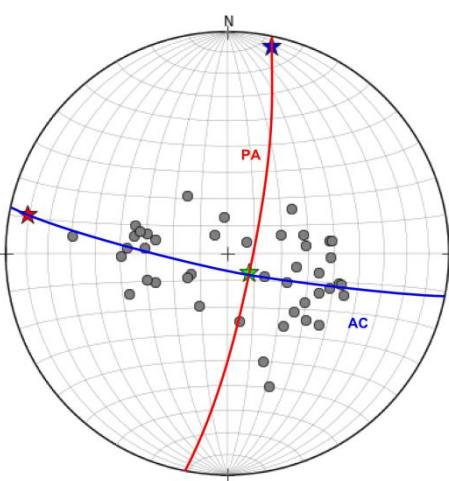
f) Foliação dobrada no poço W1346. Destaque em para o plano axial (PA) e plano AC de dobra.

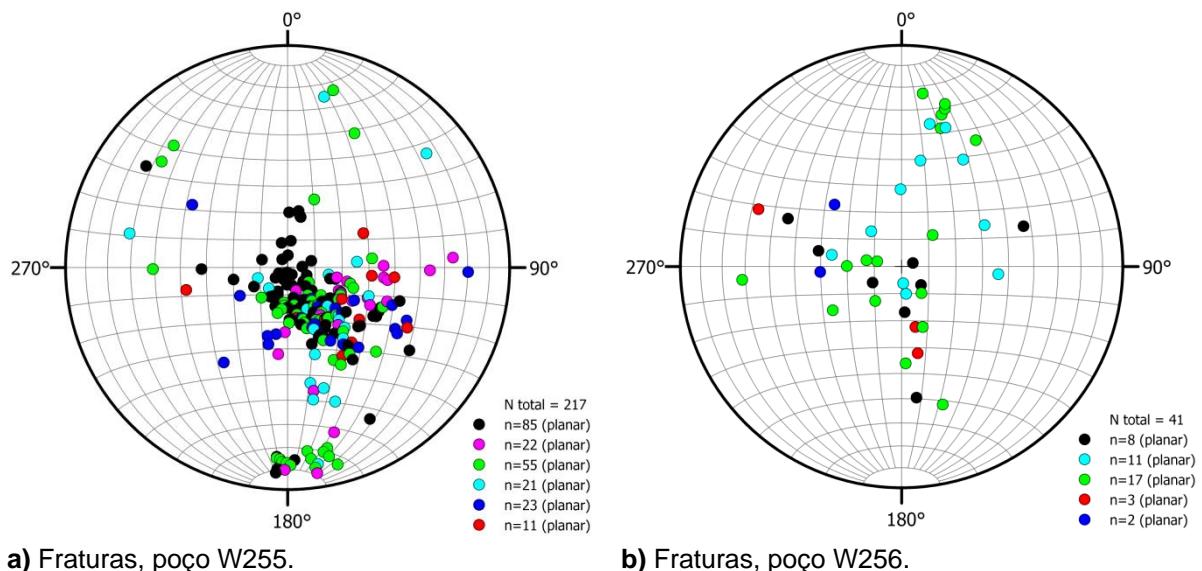
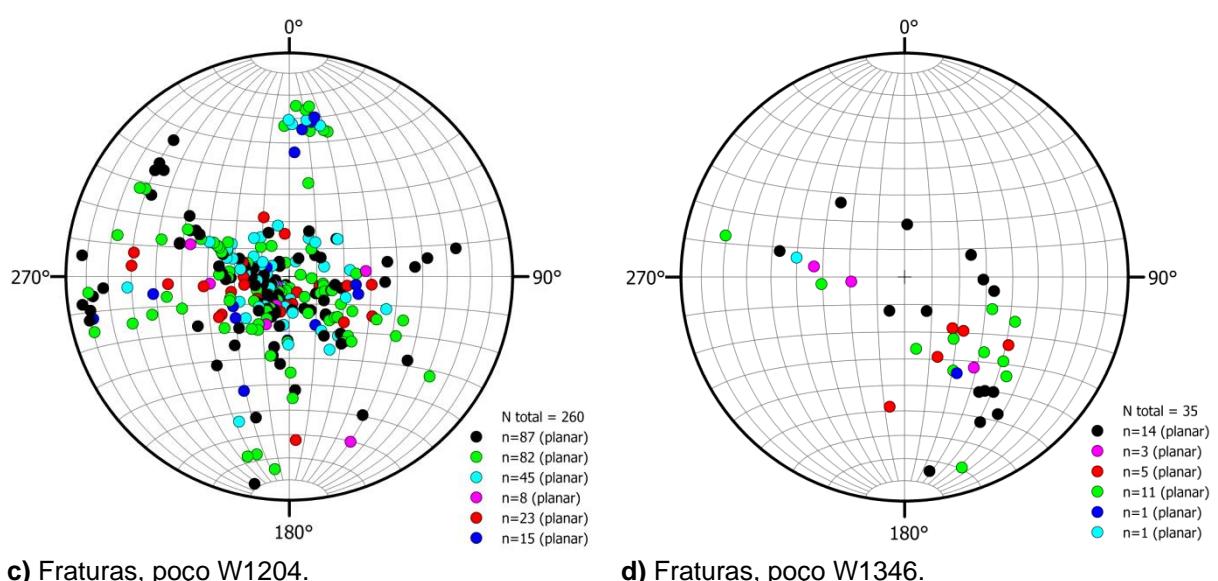
Figura 2. Fraturas observadas nos poços W255, W256, W1204 e W1346. Estereogramas tipo Schmidt com projeções polares no hemisfério inferior.

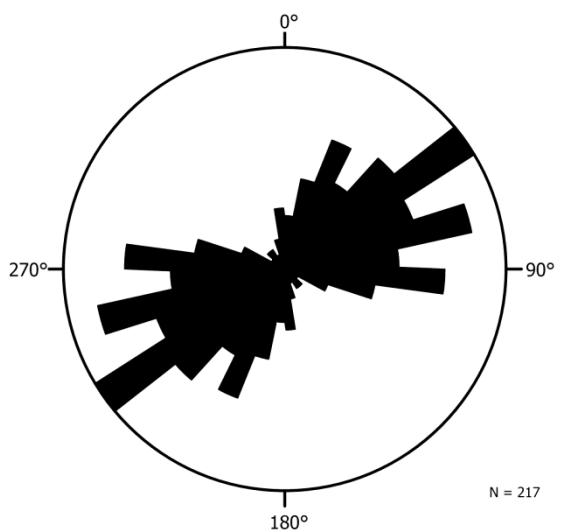
a) Roseta de fraturas, poço W255.

Figura 3. Roseta das fraturas observadas nos poços W255, W256, W1204 e W1346.

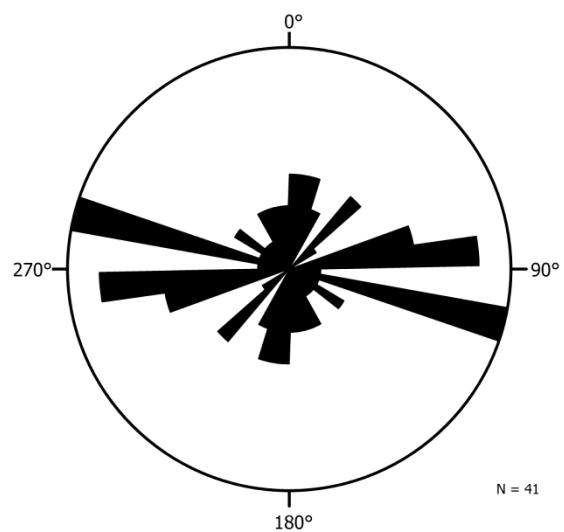
b) Roseta de fraturas, poço W256.

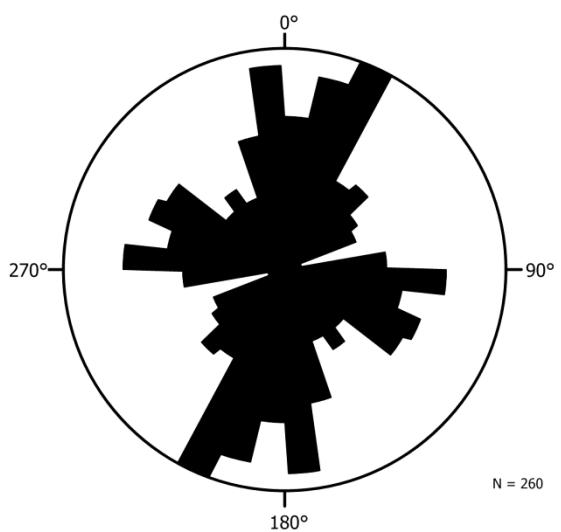
c) Roseta de fraturas, poço W1204.

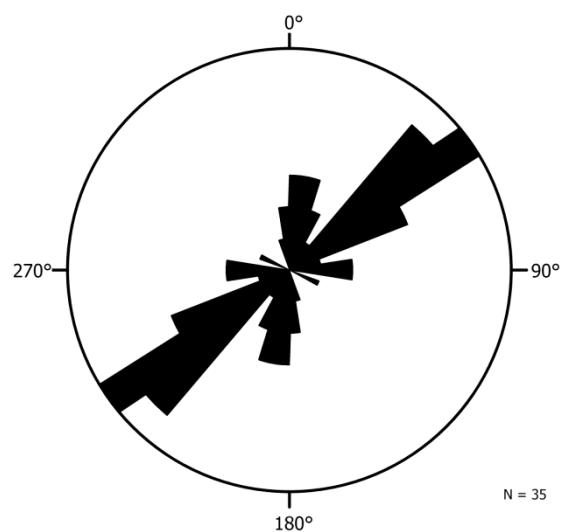
d) Rosetas de fraturas, poço W1346.

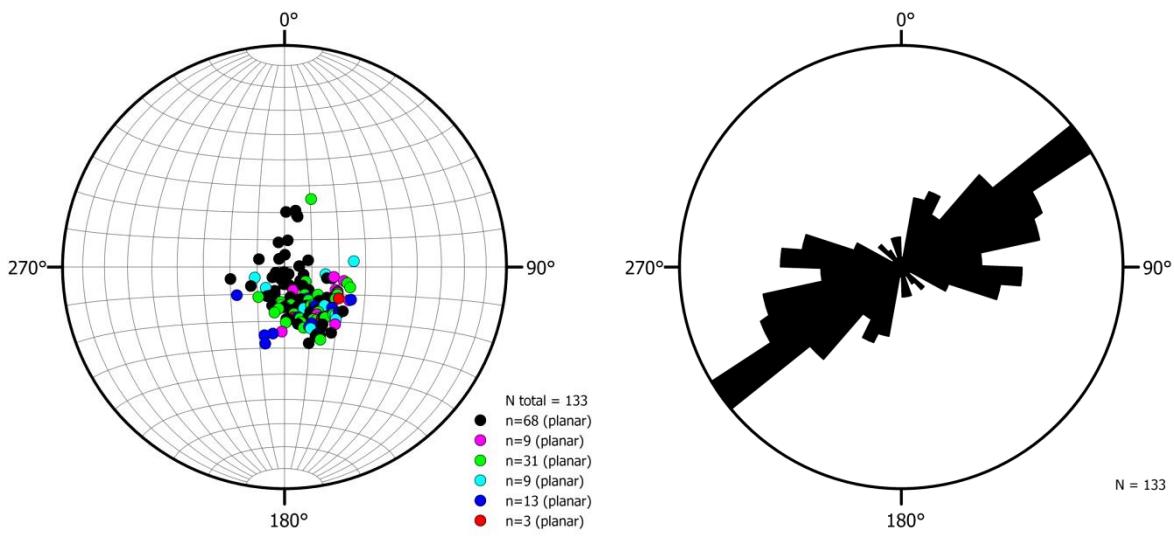
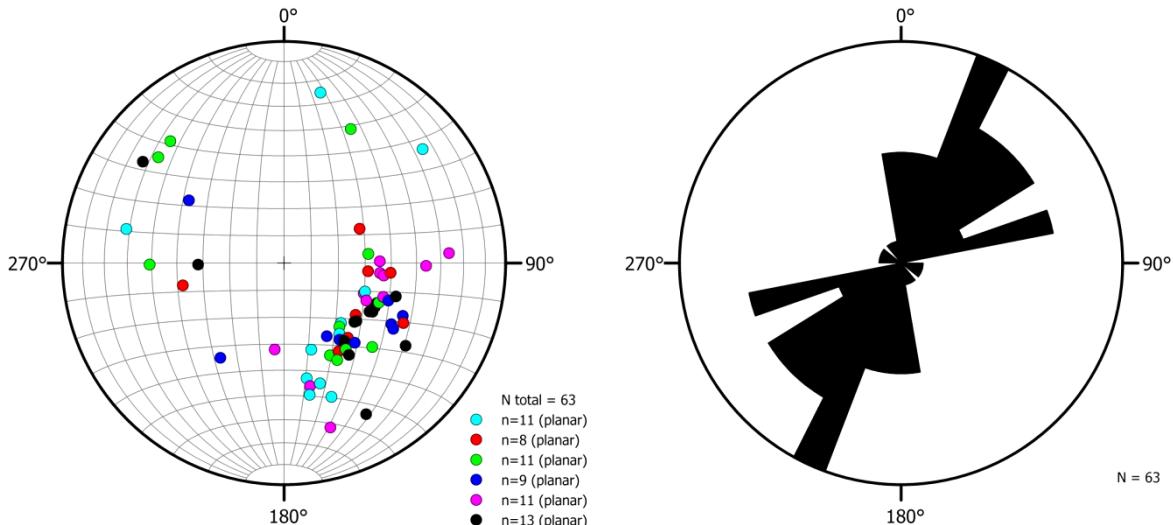
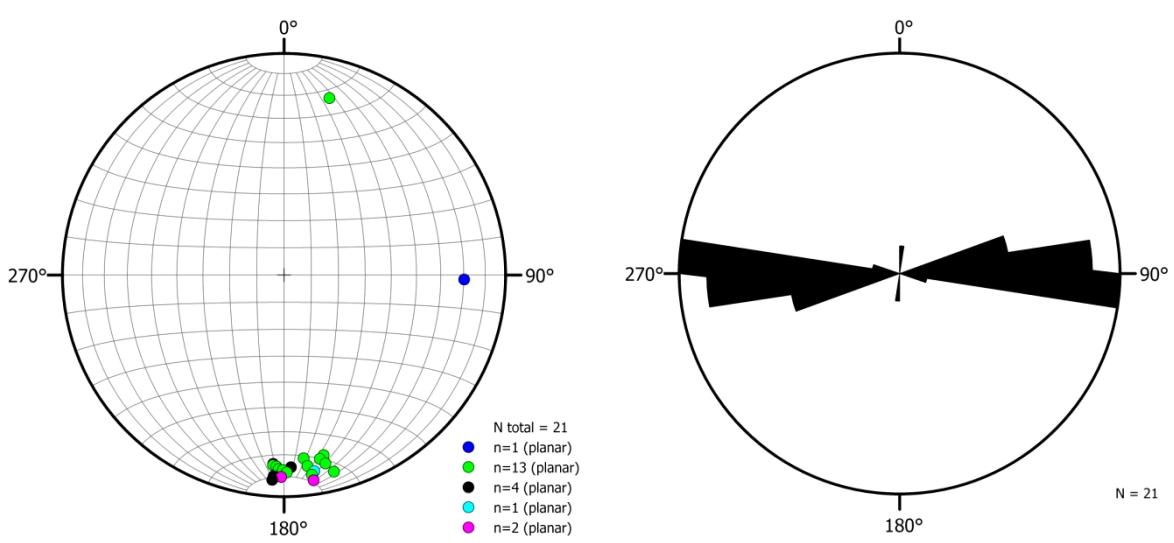
a) Pólo de fraturas com Dip≤30°.

c) Pólo de fraturas com 30°<Dip≤70°.

e) Pólo de fraturas com Dip>70°.

Figura 4. Famílias de fraturas observadas no poço W255. Estereogramas tipo Schmidt com projeções polares no hemisfério inferior e rosetas com classes de 10°.

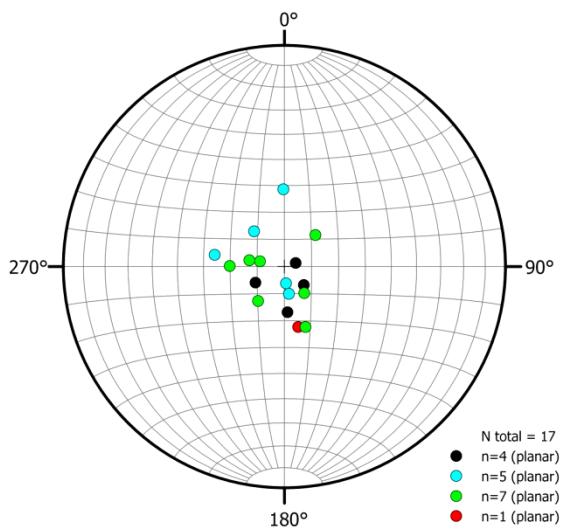
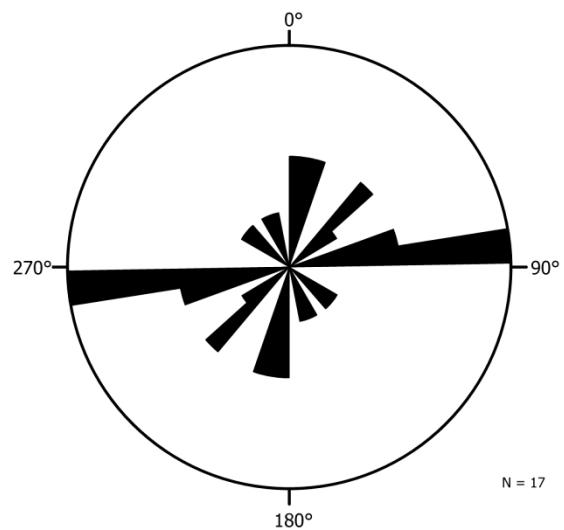
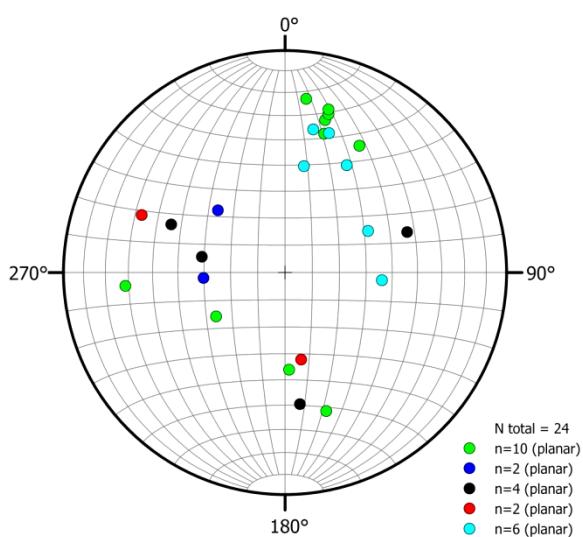
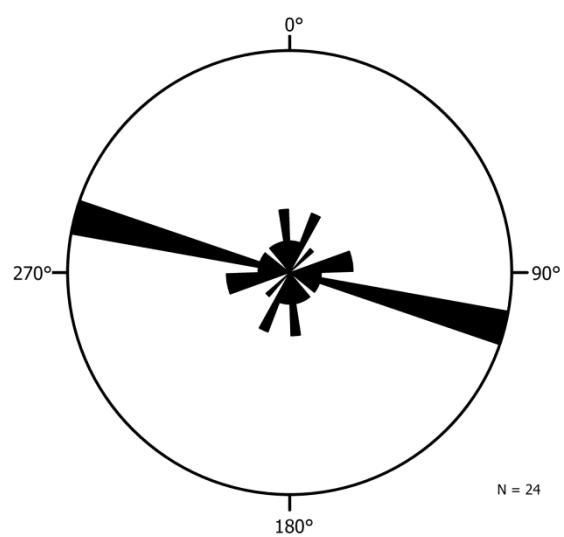
Figura 5. Famílias de fraturas observadas no poço W256.

Os dados estruturais obtidos limitam-se ao segmento entre 66,7 m e 128,07 m. A foliação caracteriza planos arranjados em três diferentes modas: NW-SE com mergulho baixo ($\leq 30^\circ$) para NE; NE-SW com mergulho baixo ($\leq 30^\circ$) para SE e NNW-SSE com mergulho moderado ($30^\circ < \text{dip} \leq 70^\circ$) para NE (**Anexo IV Fig. 1b**). As fraturas apresentam atitudes muito variadas, com destaque para os grupos: (i) N70-80W, com mergulhos moderados ($30^\circ < \text{dip} \leq 70^\circ$) para SSW; (ii) E-W com mergulhos variados para N e S; e (iii) N0-20E com mergulhos variados, tanto para SE como para NW (**Anexo IV Fig. 5**).

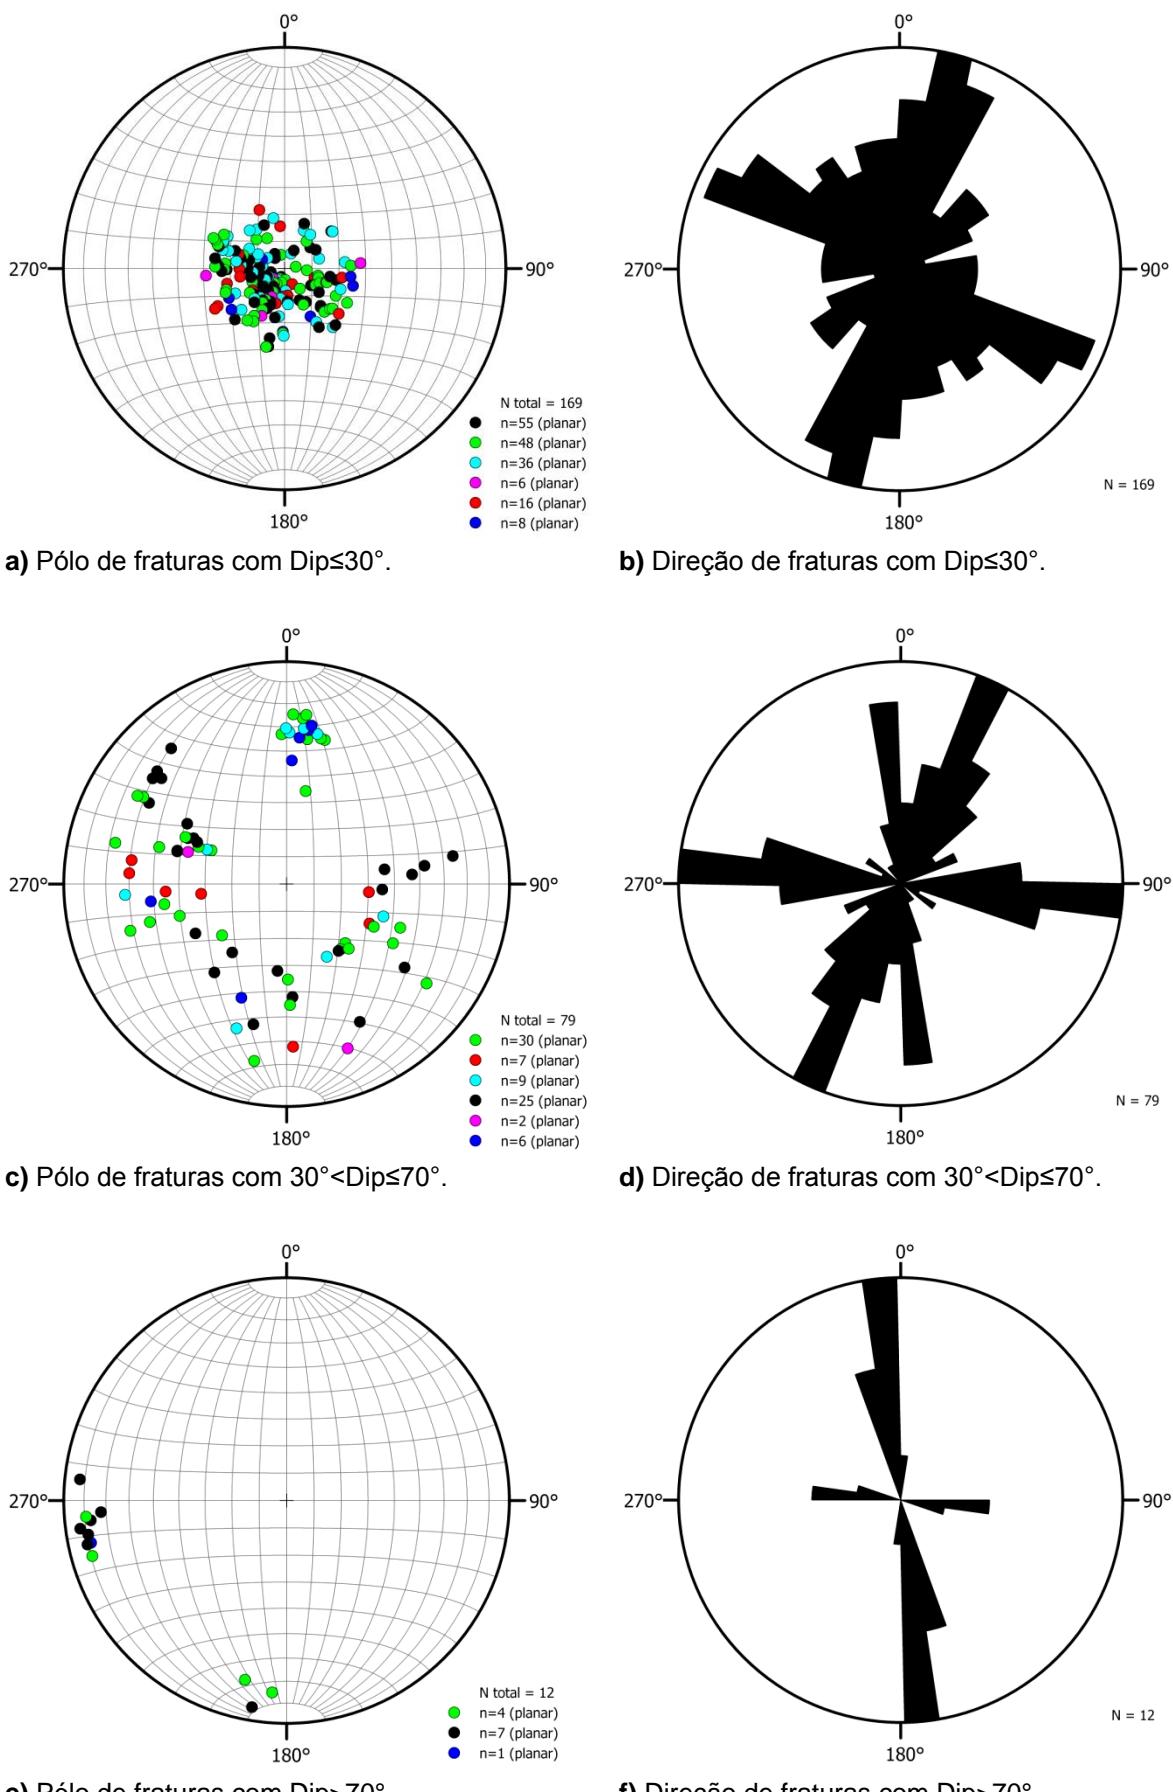
Figura 6. Famílias de fraturas observadas no poço W1204.

Uma grande quantidade de fraturas pôde ser observada nesse poço, de modo que quatro grupos predominam: (i) N10-30E com mergulhos baixos a moderados ($\leq 70^\circ$) tanto para o quadrante NW como para SE, frequentemente paralela a alguns planos de foliação e bandamento observados; (ii) N0-10W com mergulhos moderados ($30^\circ < \text{dip} \leq 70^\circ$) para os quadrantes NE e SW; (iii) N80-90W com mergulhos moderados ($30^\circ < \text{dip} \leq 70^\circ$) para SW e altos ($> 30^\circ$) para NE e (iv) N0-20W com mergulhos altos ($> 70^\circ$) para NE (**Anexo IV Fig. 6**).

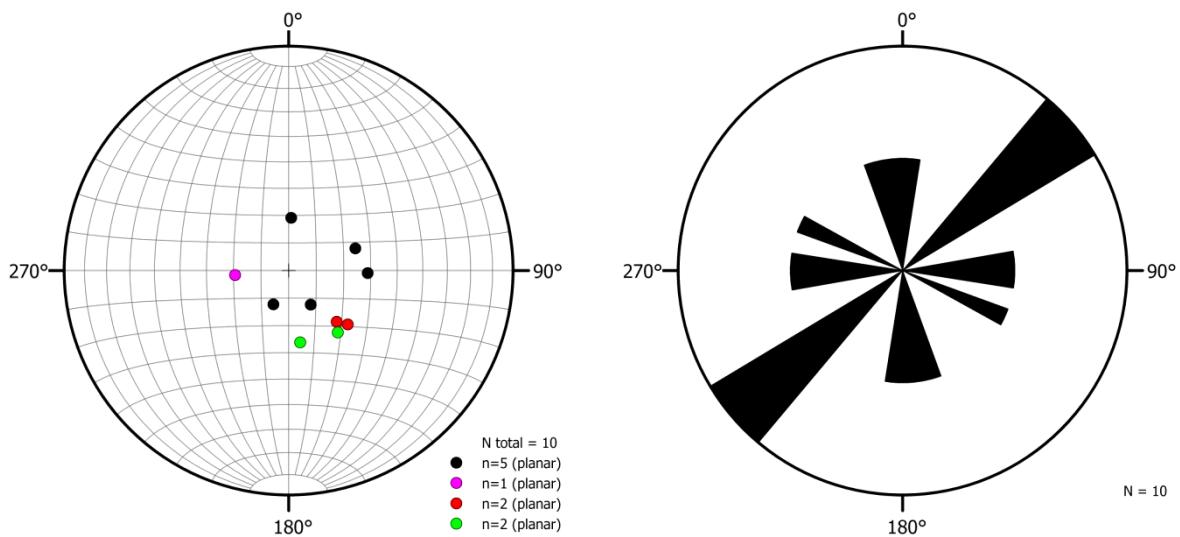
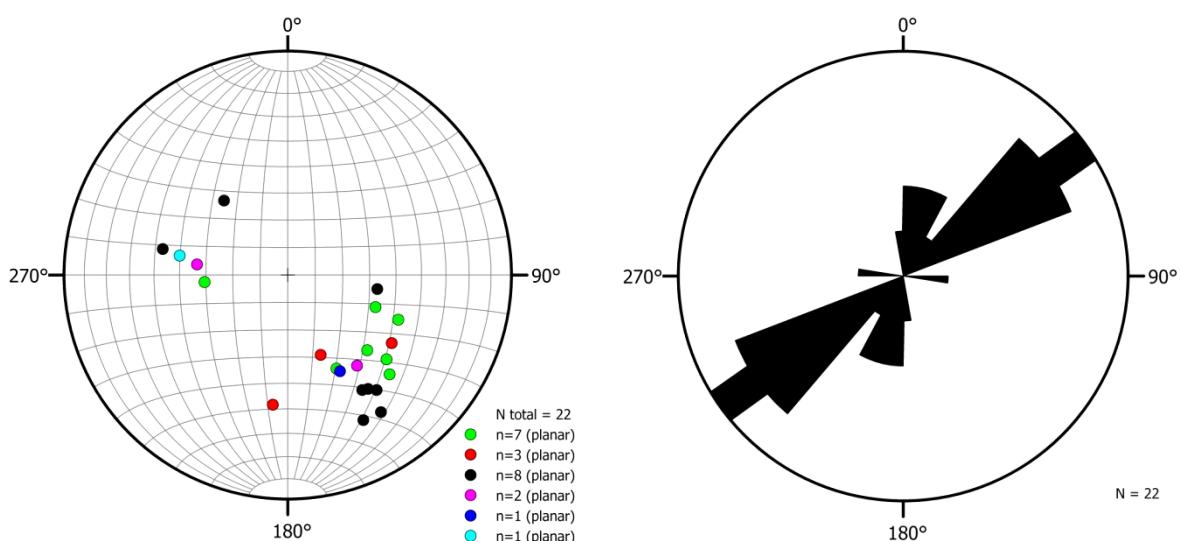
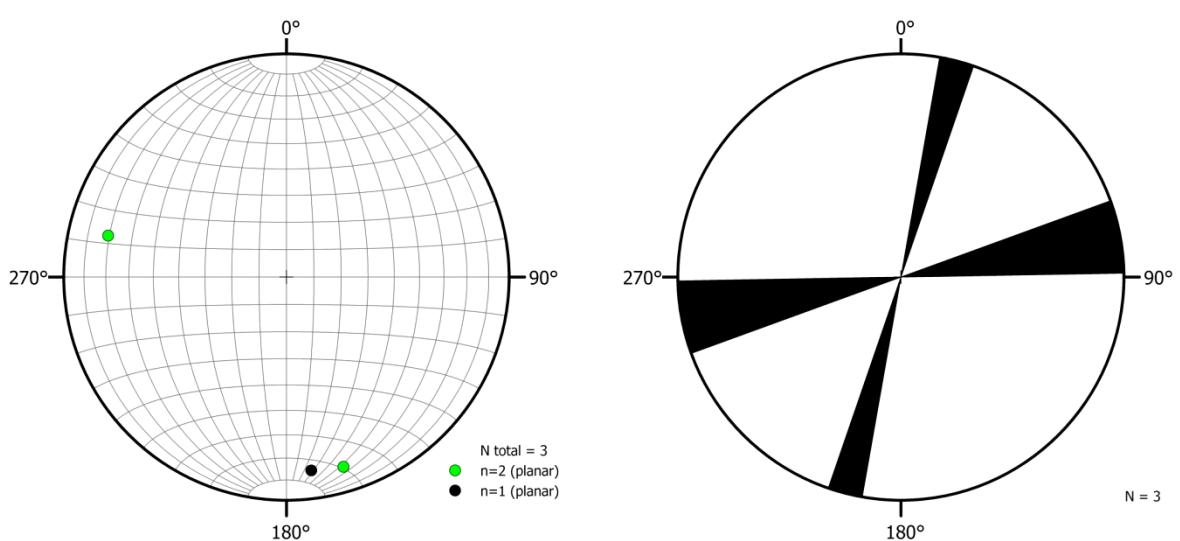
b) Direção de fraturas com Dip $\leq 30^\circ$.

d) Direção de fraturas com $30^\circ < \text{Dip} \leq 70^\circ$.

f) Direção de fraturas com Dip $> 70^\circ$.

Figura 7. Famílias de fraturas observadas no poço W1346.

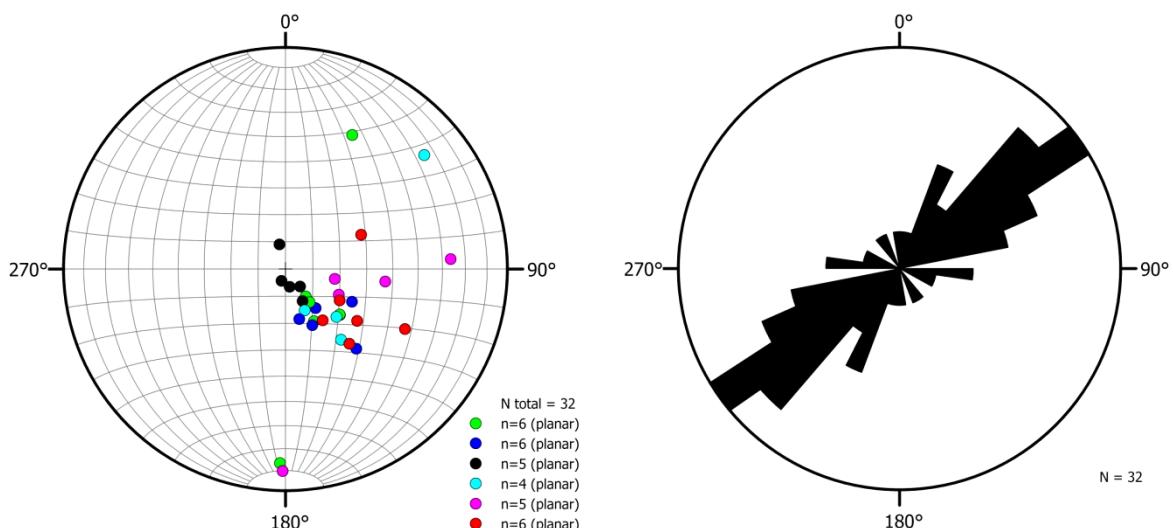
a) Fraturas associadas a altos valores de vazão indicados pelo *Heat Pulse Flowmeter* entre as profundidades 158,0 m e 170,0 m, e 78,0 m e 88,6 m, poço W255.

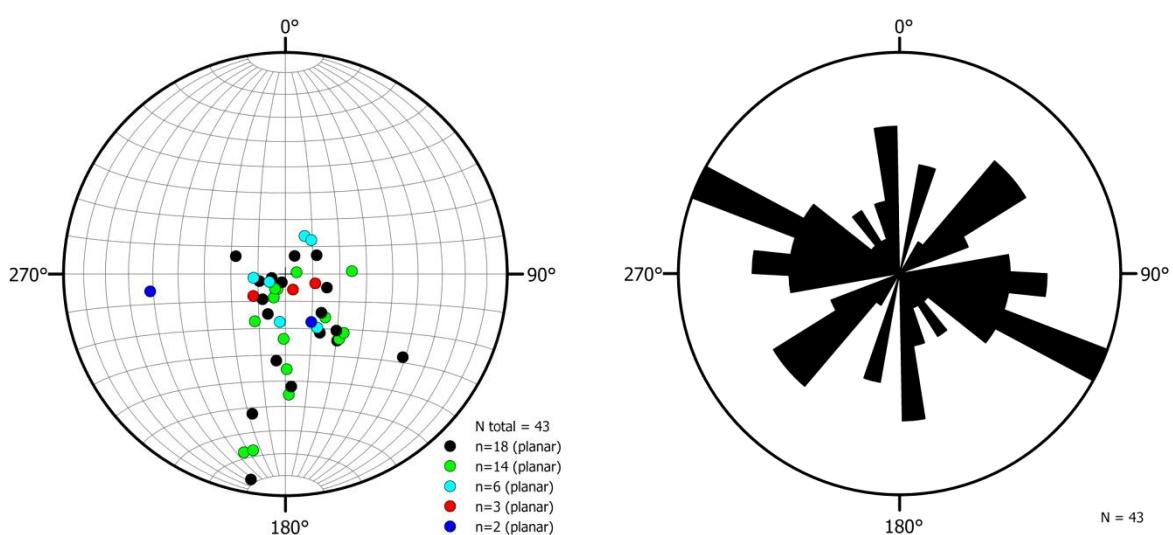
b) Fraturas localizadas entre as profundidades 82,5 m a 91,5 m, marcada por um contraste nas leituras de CE, poço W256.

Duas zonas destacam fraturas de classe 3, 4 ou 5: (a) 82,5 m a 91,5 m, marcada por um contraste nas leituras de CE, possivelmente indicando atividade hidráulica de uma das fraturas, e (b) 103,8 m a 110,4 m, destacada pelo contraste da qualidade das imagens OTV da porção superior e inferior e pela presença de fraturas de classe 5 (**Anexo II Fig. 2**). As fraturas associadas a essas zonas têm direções que variam desde N10W a N85E e mergulhos entre 5° e 65° , predominantemente para NE e NW (**Anexo IV Fig. 8b**).
