PERFILAGENS GEOFÍSICAS DE POÇOS TUBULARES PROFUNDOS,
REGIÃO DO CANAL JURUBATUBA, SÃO PAULO (SP)

MONOGRAFIA DE TRABALHO DE FORMATURA
(TF-2012 / 27)

Relatório Final

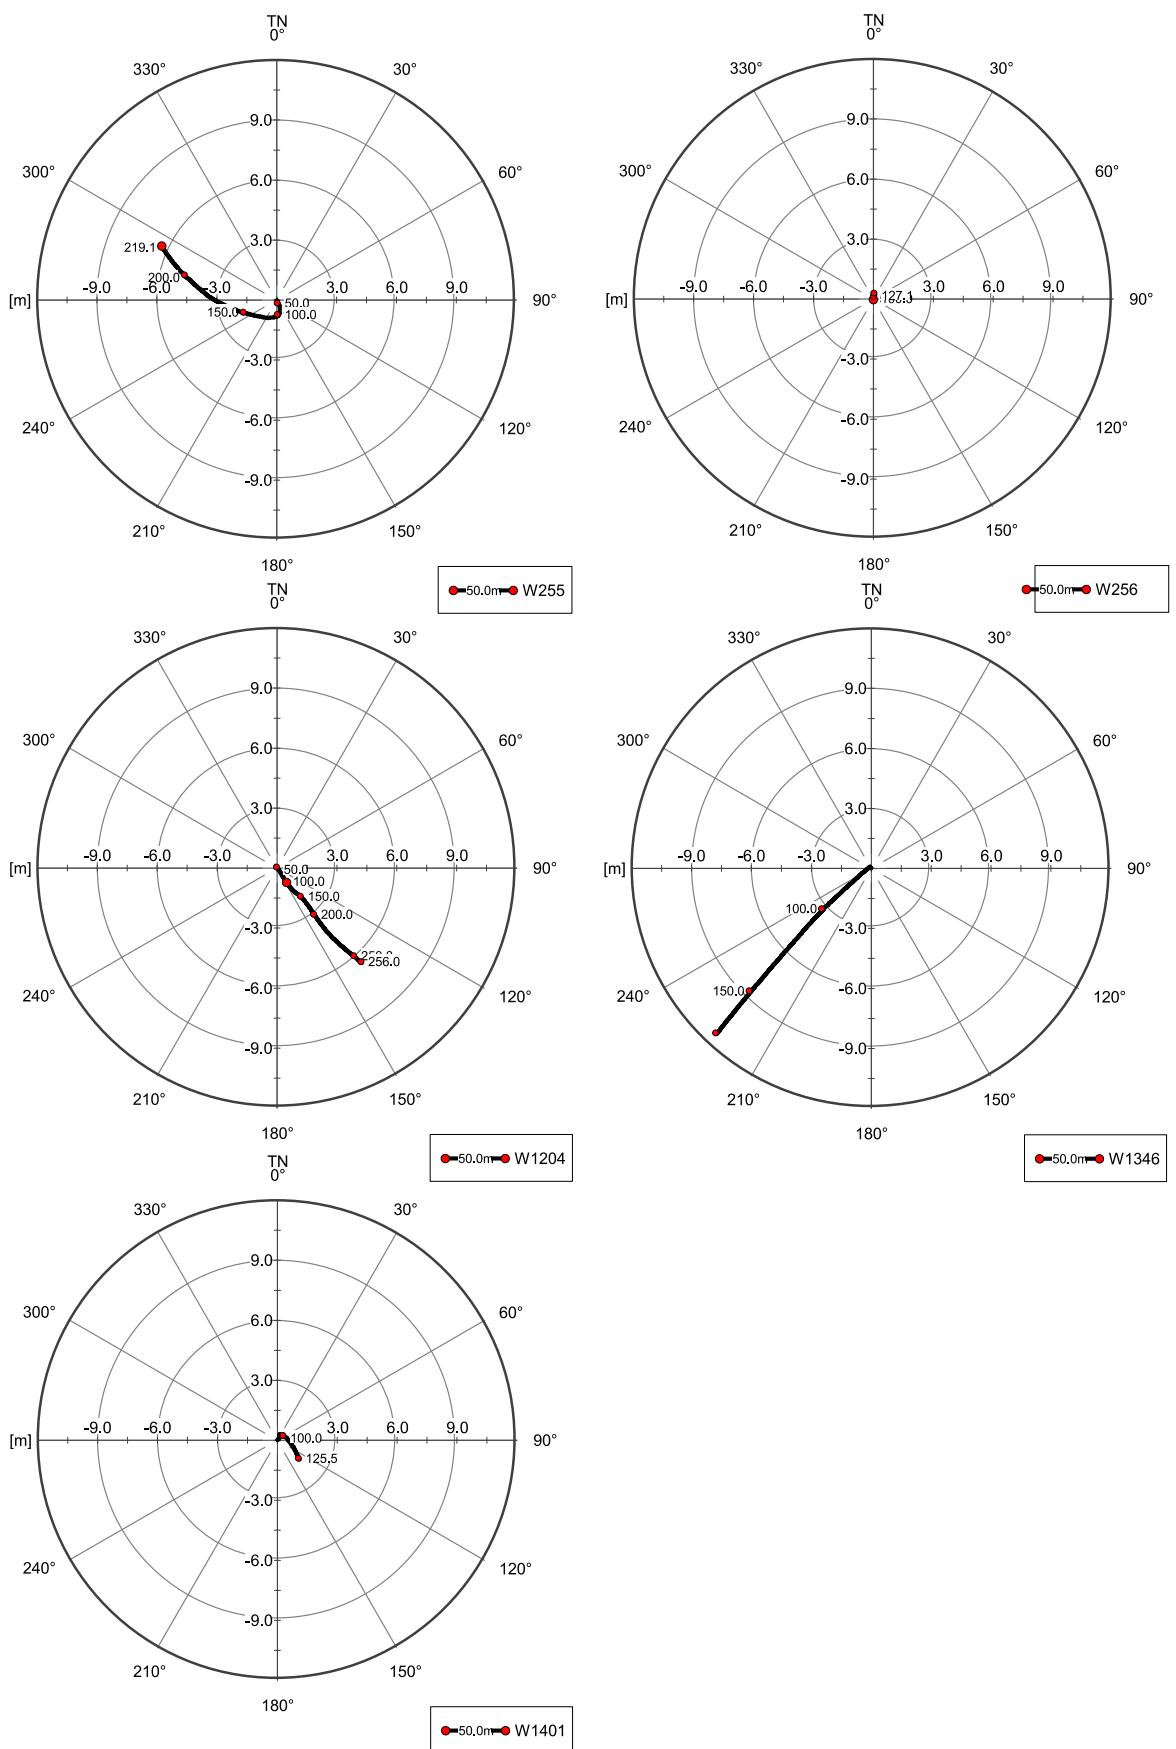
Anexo V. Desvio dos poços DAEE 255, 256, 1204, 1346 e 1401. Dados descontínuos obtidos a partir do magnetômetro e acelerômetro da sonda OPTV. Todos os dados fornecidos estão em metros (m).

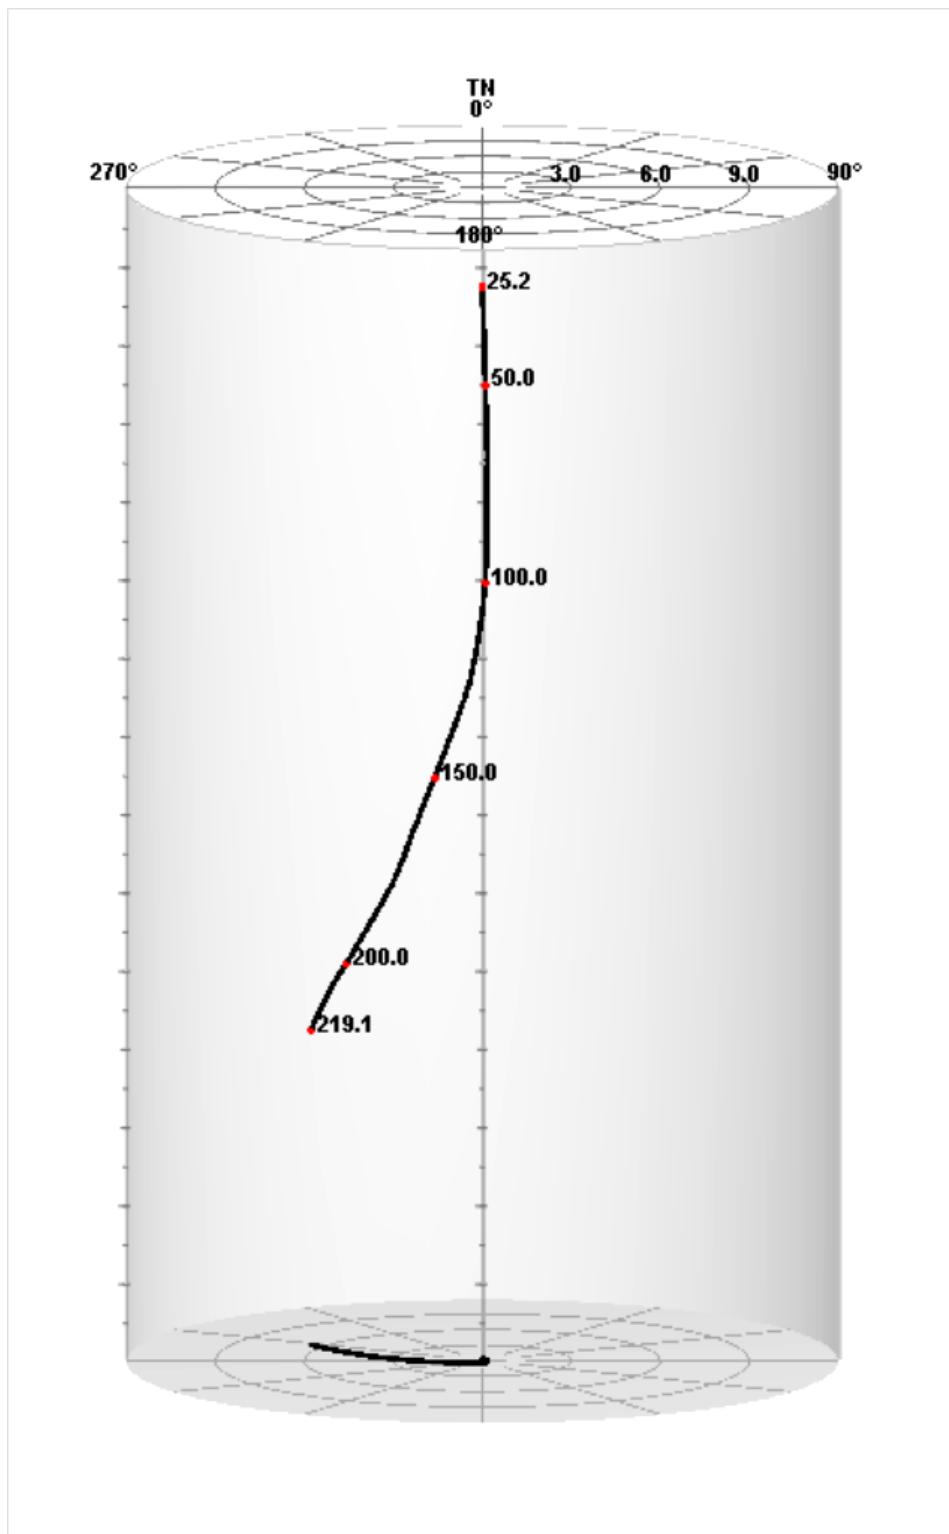
Figura 1. Desvio do poço DAEE 255. Dados descontínuos obtidos a partir do magnetômetro e acelerômetro da sonda OPTV. Todos os dados fornecidos estão em metros (m).

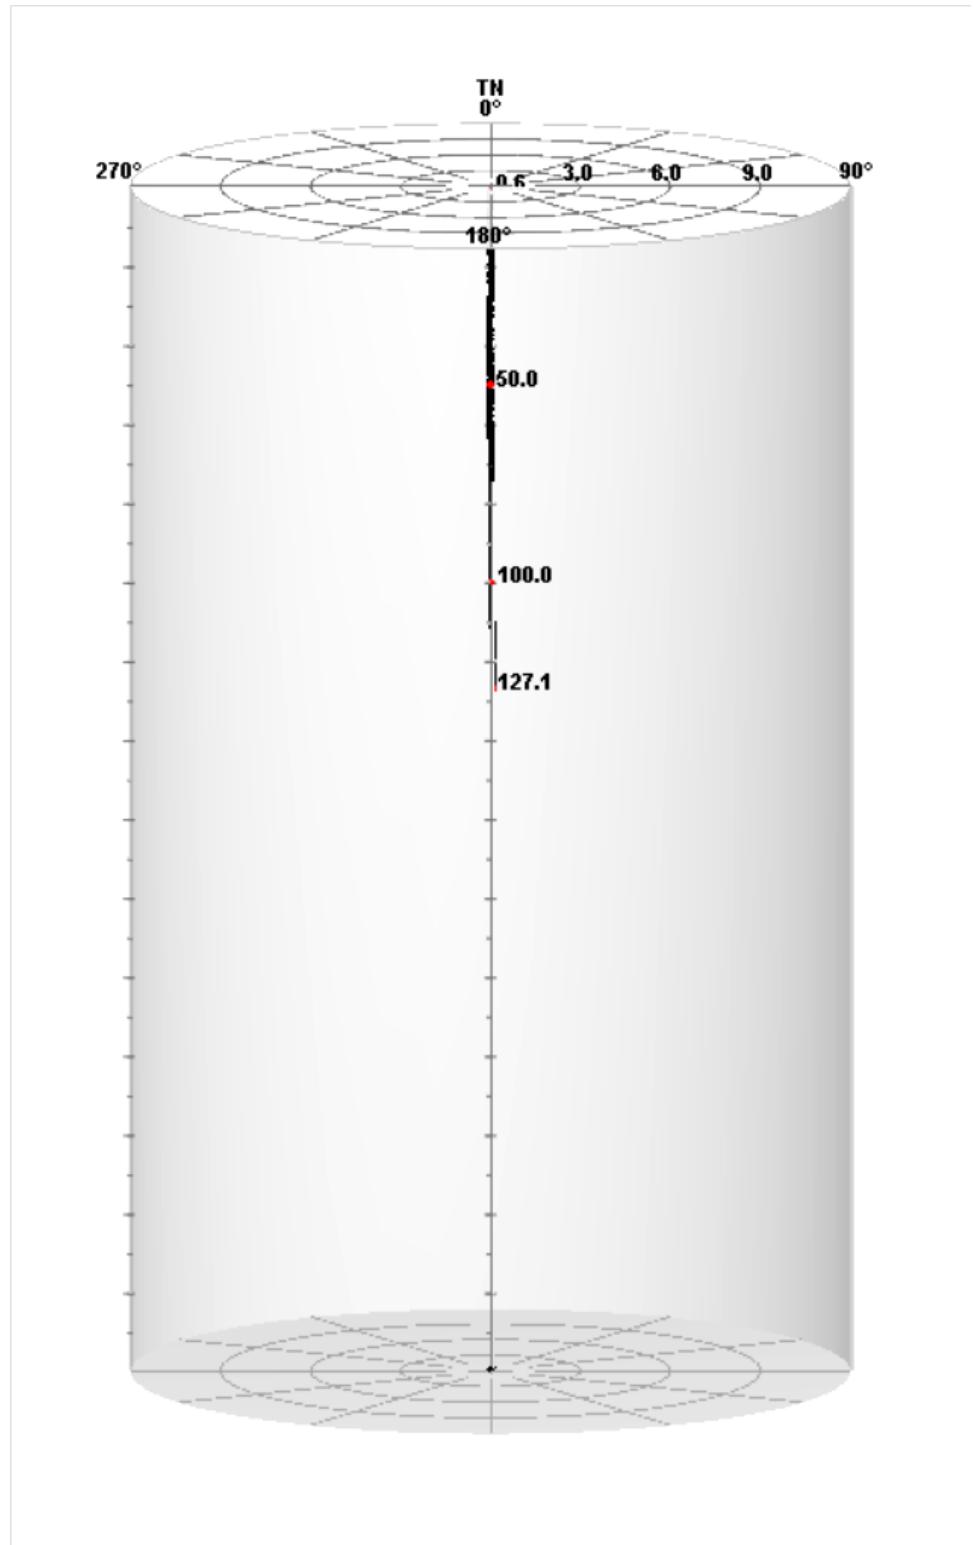
Figura 2. Desvio do poço DAEE 256. Dados descontínuos obtidos a partir do magnetômetro e acelerômetro da sonda OPTV. Todos os dados fornecidos estão em metros (m).

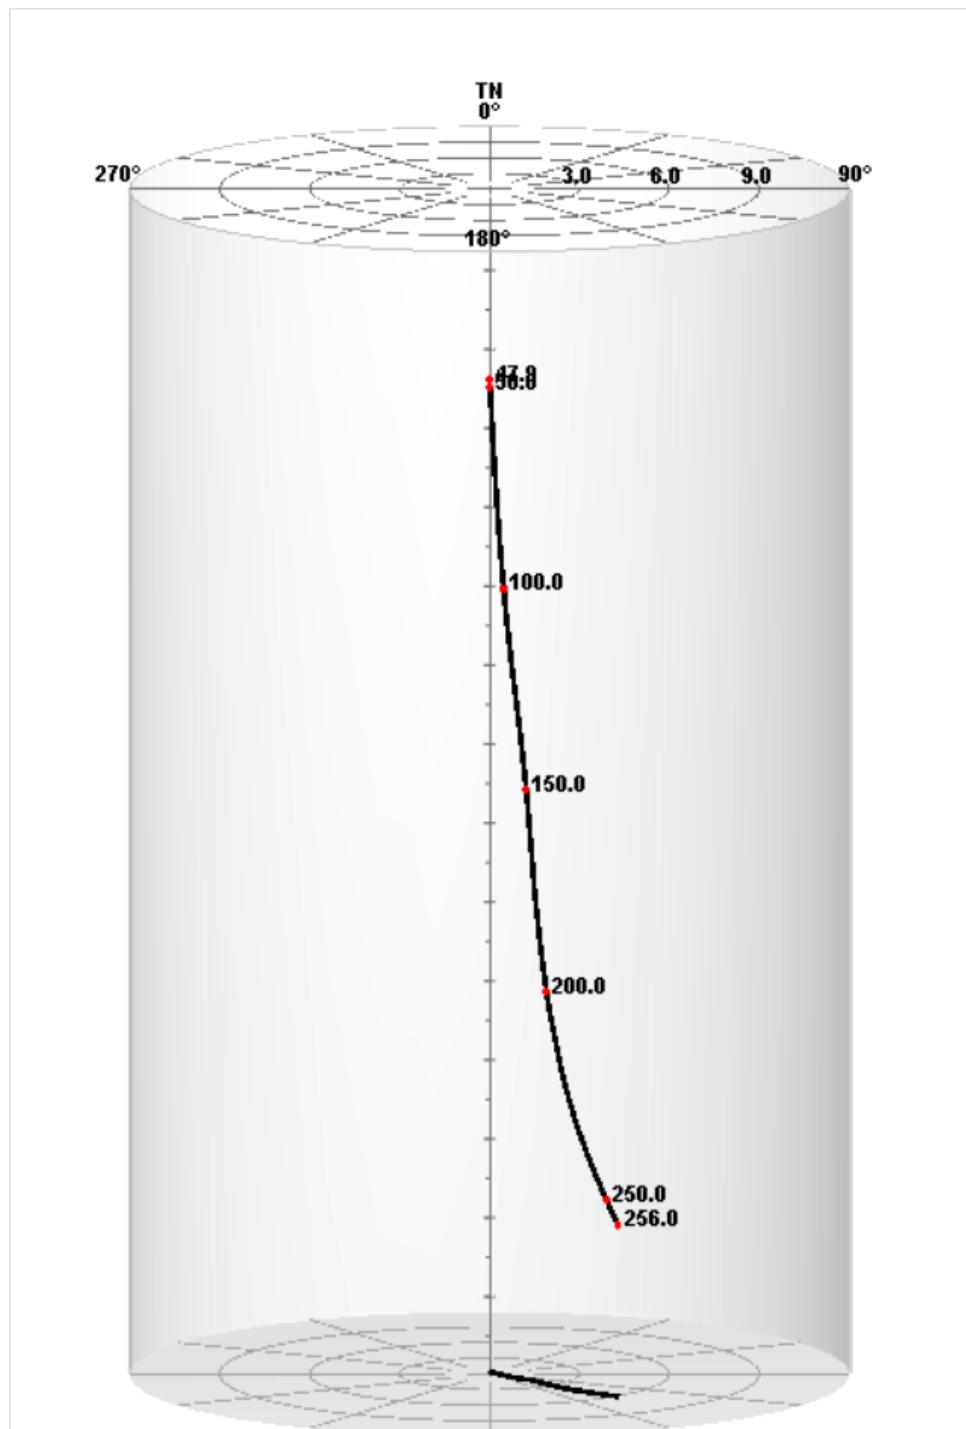
Figura 3. Desvio do poço DAEE 1204. Dados descontínuos obtidos a partir do magnetômetro e acelerômetro da sonda OPTV. Todos os dados fornecidos estão em metros (m).

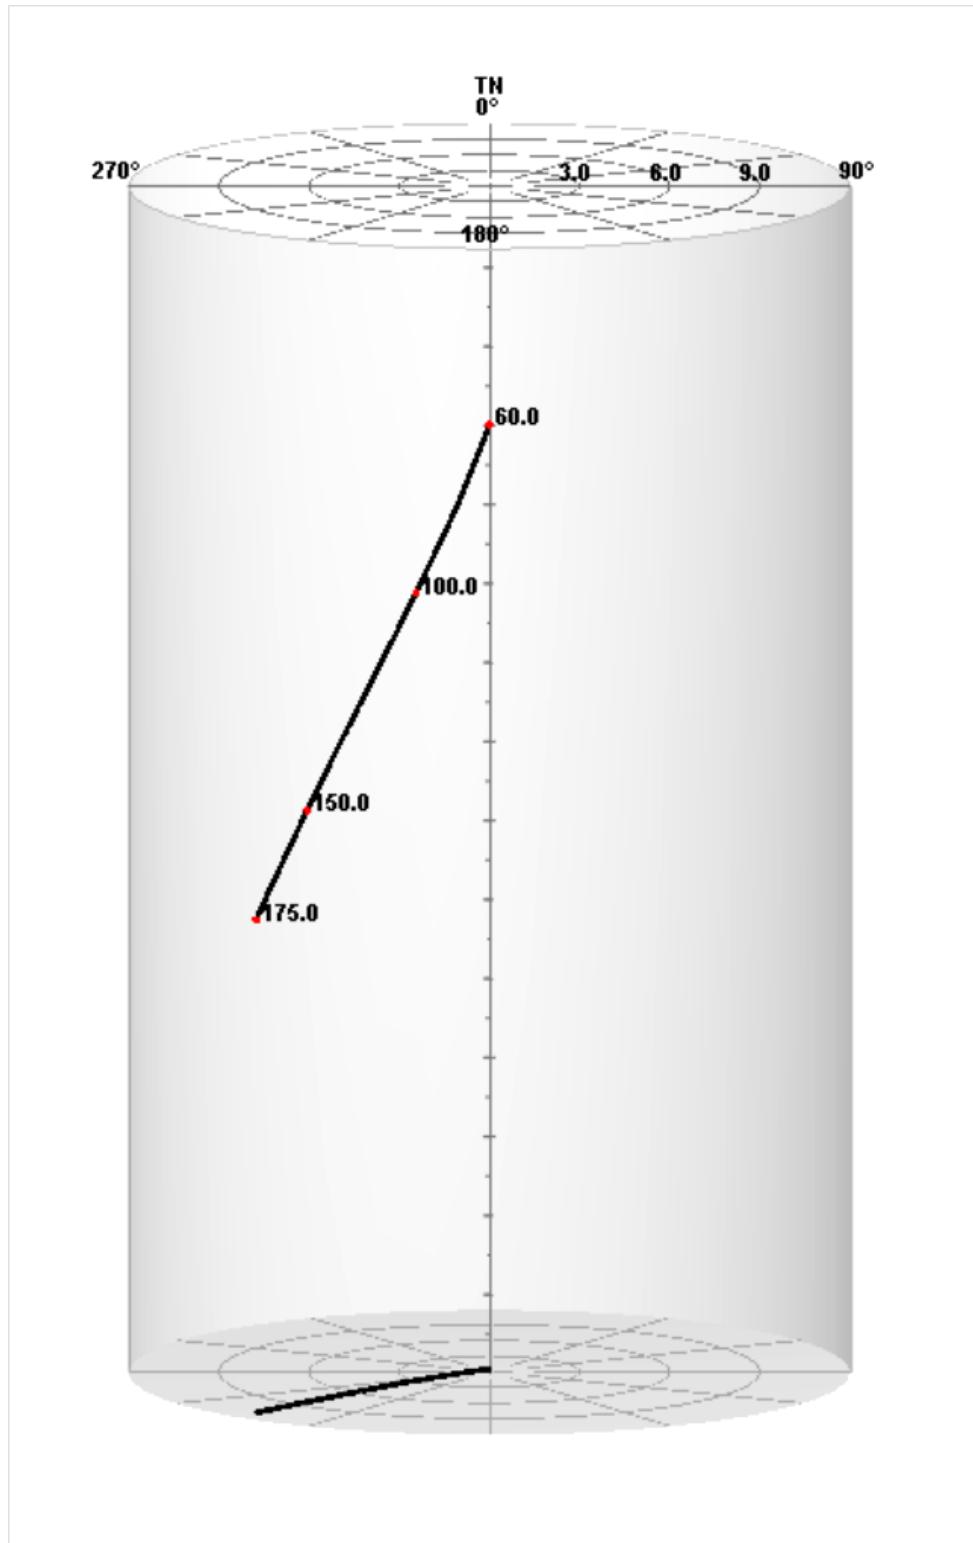
Figura 4. Desvio do poço DAEE 1346. Dados descontínuos obtidos a partir do magnetômetro e acelerômetro da sonda OPTV. Todos os dados fornecidos estão em metros (m).

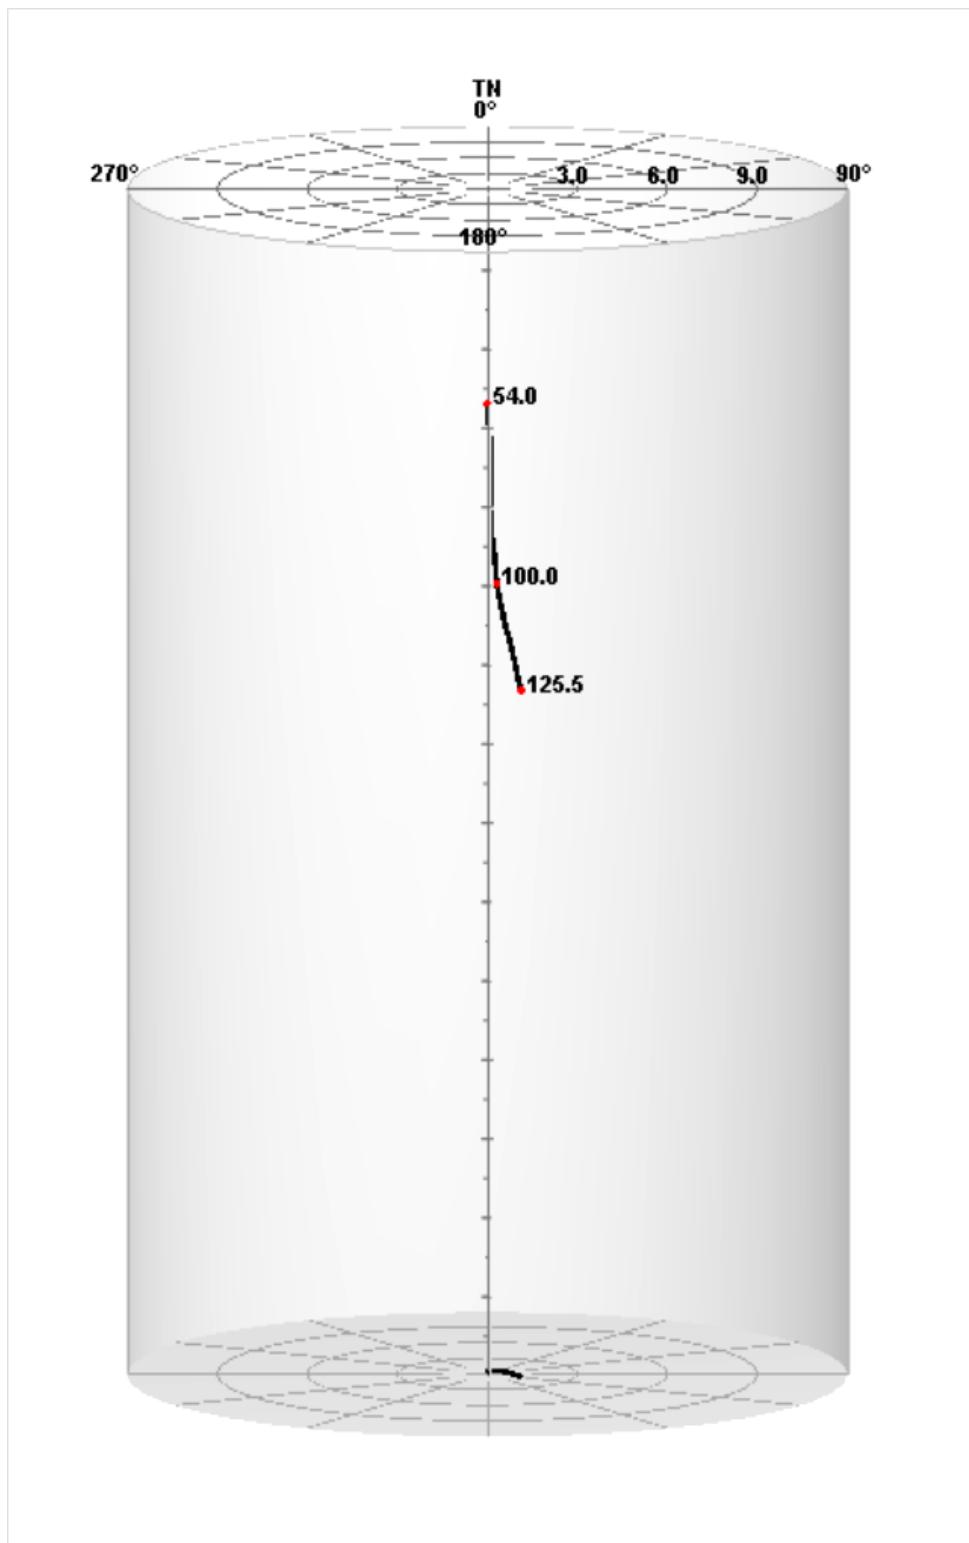
Figura 5. Desvio do poço DAEE 1401. Dados descontínuos obtidos a partir do magnetômetro e acelerômetro da sonda OPTV. Todos os dados fornecidos estão em metros (m).
