Análise dos defeitos e implementação de melhorias do processo de injeção plástica
de uma indústria de peças automotivas utilizando o Lean Six Sigma

Lorena - SP
2020

Monografia apresentada à Escola de Engenharia de Lorena da Universidade de São Paulo como requisito parcial para conclusão da graduação do curso de Engenheira Química.

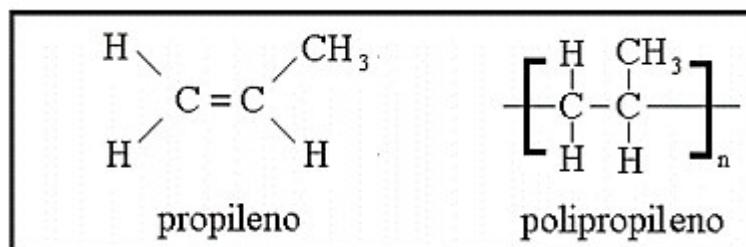
O polipropileno é formado a partir da reação de polimerização do propileno, no qual a cada dois átomos de carbono da cadeia principal liga-se um grupo metila (-CH₃), ilustrado na Figura 1. O polipropileno pode resultar em três formas diferentes quanto a sua estrutura: isotático, sindiotáctico e atáctico. O isotáctico possui todos os grupos metila em somente um lado do plano da estrutura, que é definida pelos átomos de carbono da cadeia principal. O sindiotáctico apresenta os grupos metila em lados alternados e atáctico é totalmente irregular quanto ao posicionamento das ramificações (JUNIOR, 2017).

Figura 1 - Fórmula estrutural das moléculas de propileno e polipropileno

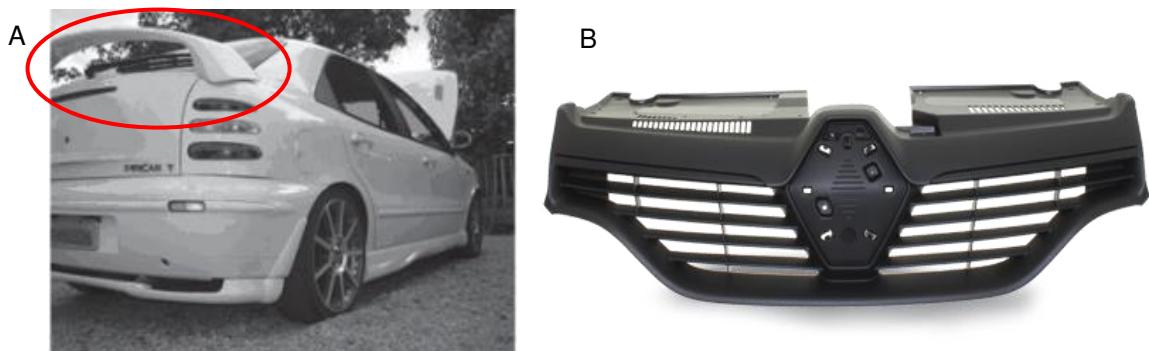
Como já mencionado anteriormente, devido ao baixo custo e a versatilidade do polipropileno, ele possui ampla aplicação, representando cerca de 25% de todo o produto termoplástico consumido no Brasil (JUNKES, 2014). Tais produtos podem ser encontrados desde em componentes automotivos como ilustrados nas Figuras 2A e 2B, como em embalagens, em dispositivos médicos, na indústria têxtil, entre outras utilidades.

Figuras 2A e 2B – Spoiler e grade automotiva

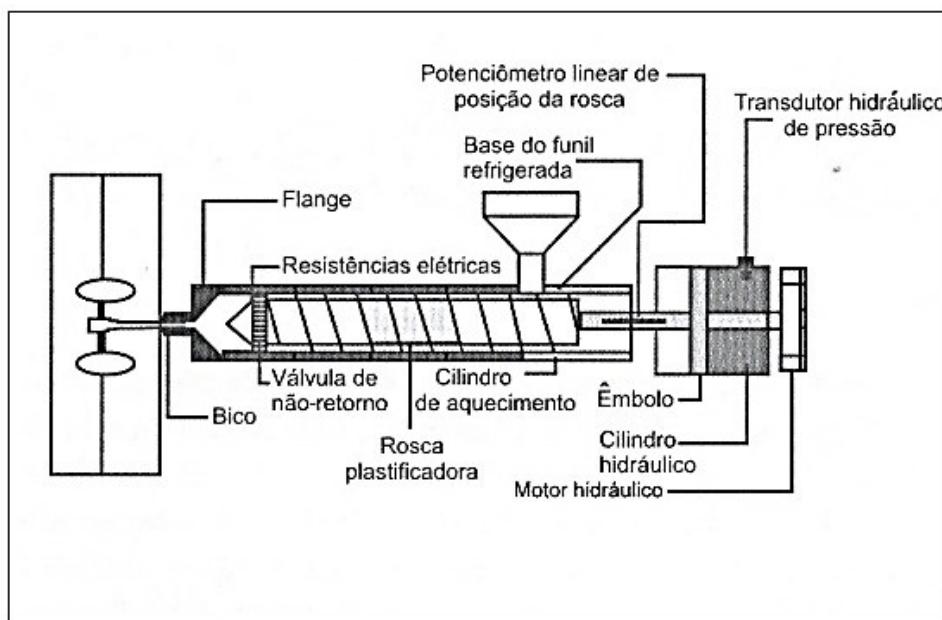
resistências elétricas e equipada com um parafuso, o qual possui a finalidade de homogeneizador e plastificador da matéria-prima, conforme esquema apresentado na Figura 3. O polímero é então enviado para os canais de injeção, preenchendo as cavidades do molde e ganhando forma. O material é resfriado no molde até a sua solidificação. Uma das desvantagens deste processo é a perda de material que fica retido nos canais de injeção e são retirados na forma de galhos e varas, os quais são posteriormente reutilizados (TINO, 2005).

Figura 3 - Diagrama do processo de injeção plástica

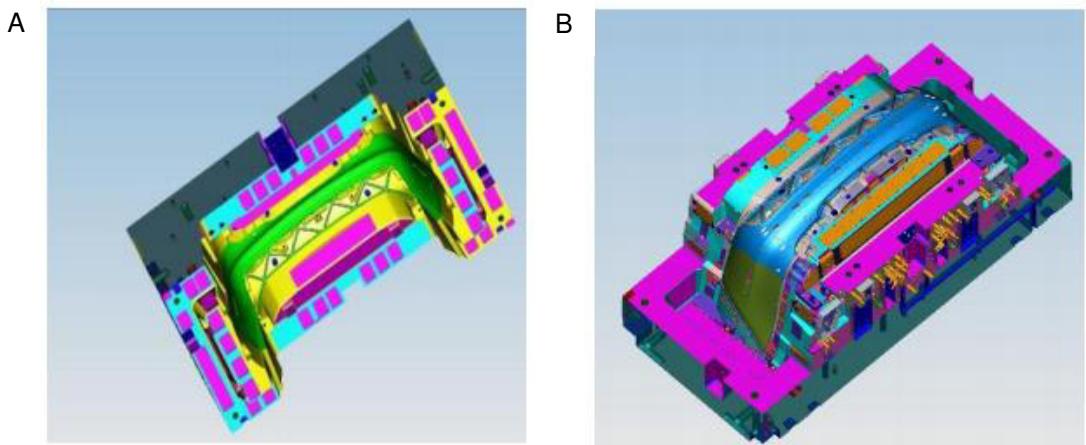
A escolha da geometria e materiais do molde se deve de acordo com diversos fatores como tempo de ciclo, nível de qualidade da peça, tanto dimensional como estrutural, menor gasto com manutenção, boa reproduzibilidade das peças, capacidade de resfriamento do polímero e facilidade de extração do produto. Existem alguns tipos de moldes, porém o mais convencional e utilizado para a produção de peças automotivas, que será o enfoque deste trabalho, é o de duas placas. O molde de duas placas possui a parte fixa, também conhecida como cavidade ou fêmea (ilustrada na Figura 4B), e a parte móvel ou macho (ilustrada na Figura 4A). A placa fixa é ligada a máquina injetora e representa o lado externo da peça (parte visível), já a placa móvel é responsável pela abertura do molde e extração da peça (GONÇALVES, 2014).

Figuras 4A e 4B - Macho e cavidade de um molde

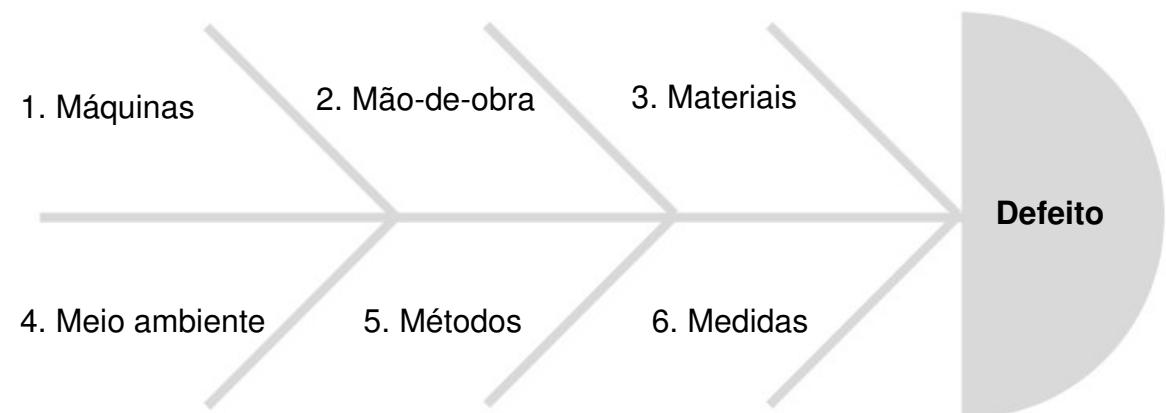
Ishikawa. Esta ferramenta tem por finalidade identificar as causas de um problema detectado e desdobrá-las até que a maior gama possível de motivos seja levantada, geralmente em uma reunião de *brainstorm*, onde objetiva-se juntar informações e explorar ideias e o pensamento criativo e em equipe, expondo-as de uma maneira gráfica e fácil de visualizar (DOBRUSSKIN, 2016). O diagrama tem o formato de uma espinha de peixe e é dividido em seis grupos: máquinas, materiais, métodos, mão-de-obra, meio-ambiente e medida, os quais auxiliam na organização e estruturação do levantamento das possíveis causas do problema em questão. Outras vantagens desta ferramenta consistem no fato de que ela é bastante efetiva na identificação das possíveis causas, segue a premissa de que é necessário embasar-se em dados para comprovar a veracidade das possíveis causas apontadas, exige um bom nível de entendimento da equipe sobre o assunto e pode ser utilizada para diversas aplicações, apresentando um uso bastante genérico (LINS, 1993).

Figura 5 - Representação gráfica do Diagrama de Causa e Efeito

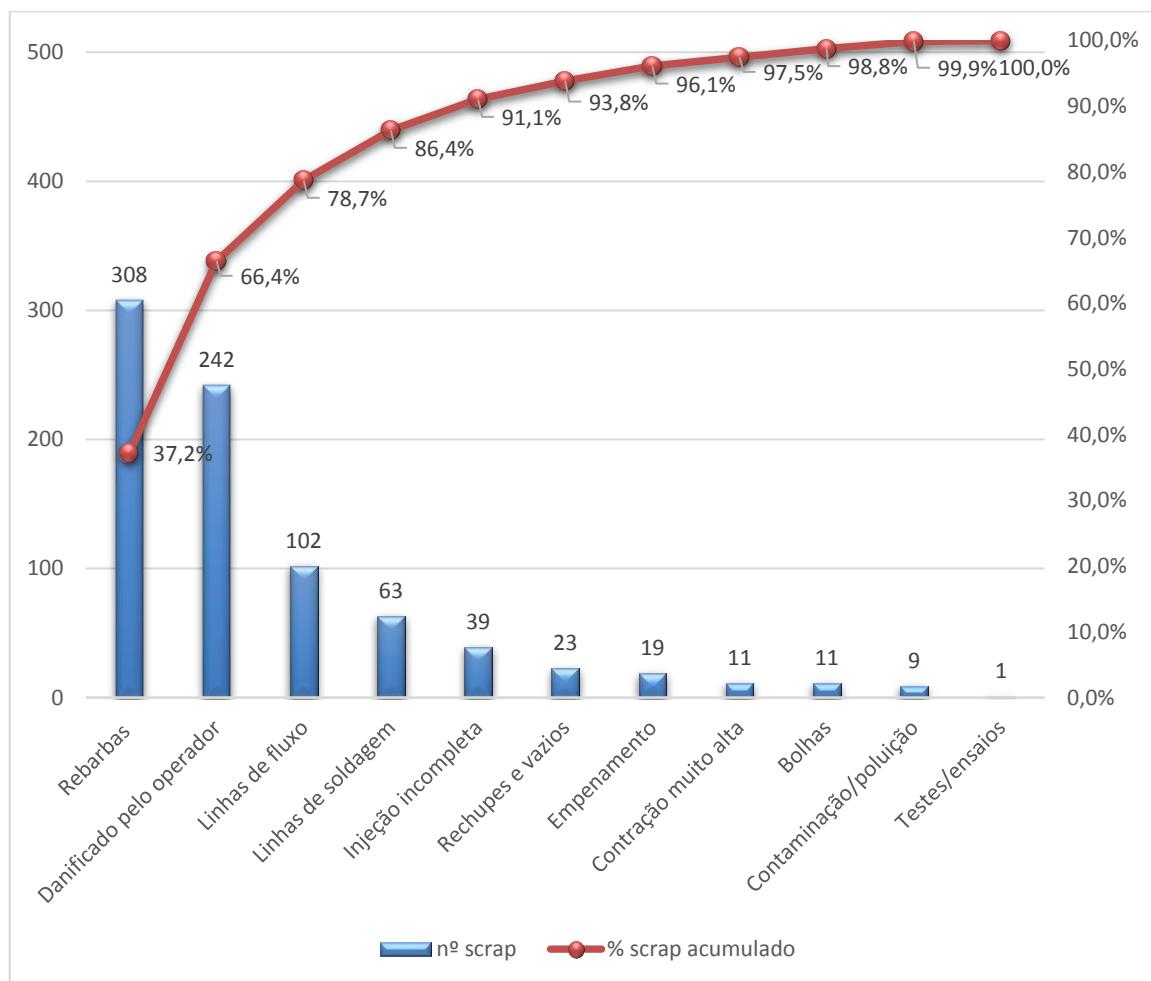
A Figura 6 apresenta o Diagrama de Pareto com os dados obtidos do processo de injeção plástica e análise do índice de peças defeituosas provenientes deste processo no período de Julho a Novembro de 2018.

Figura 6 - Gráfico de Pareto representando o nº de scrap e a porcentagem de scrap acumulado no período de Julho a Novembro de 2018.

Analisando a Figura 6, foi possível observar que os três defeitos de maior ocorrência representaram quase 80% do total de defeitos deste processo. Desta forma, o índice de rebarbas foi o defeito majoritário, seguido por danos causados pelo operador, como batidas, riscos na peça, entre outros, e, posteriormente, por linhas de fluxo.

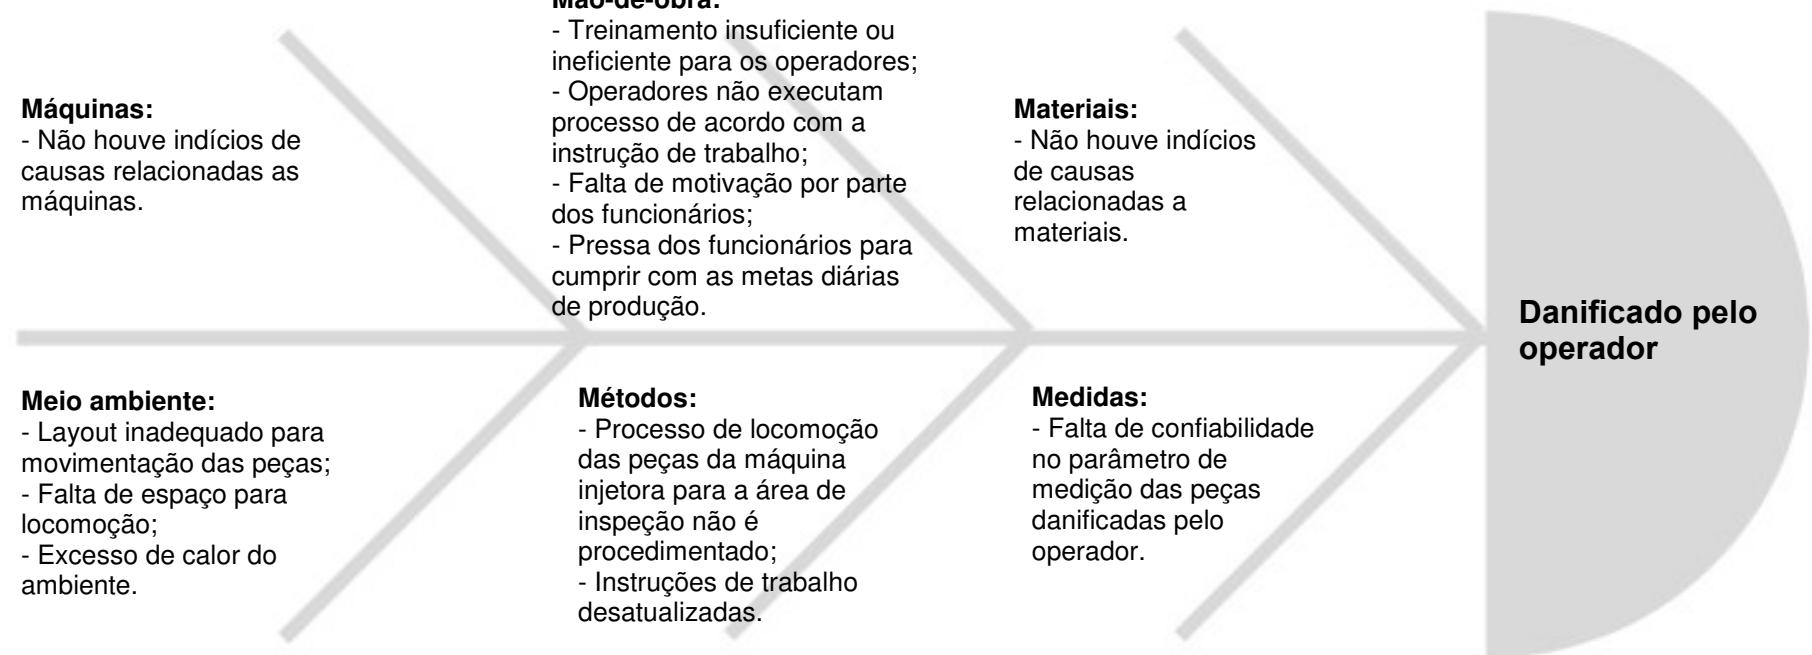
Figura 8 – Causas elencadas segundo Diagrama de Ishikawa para danos causados pelo operador.

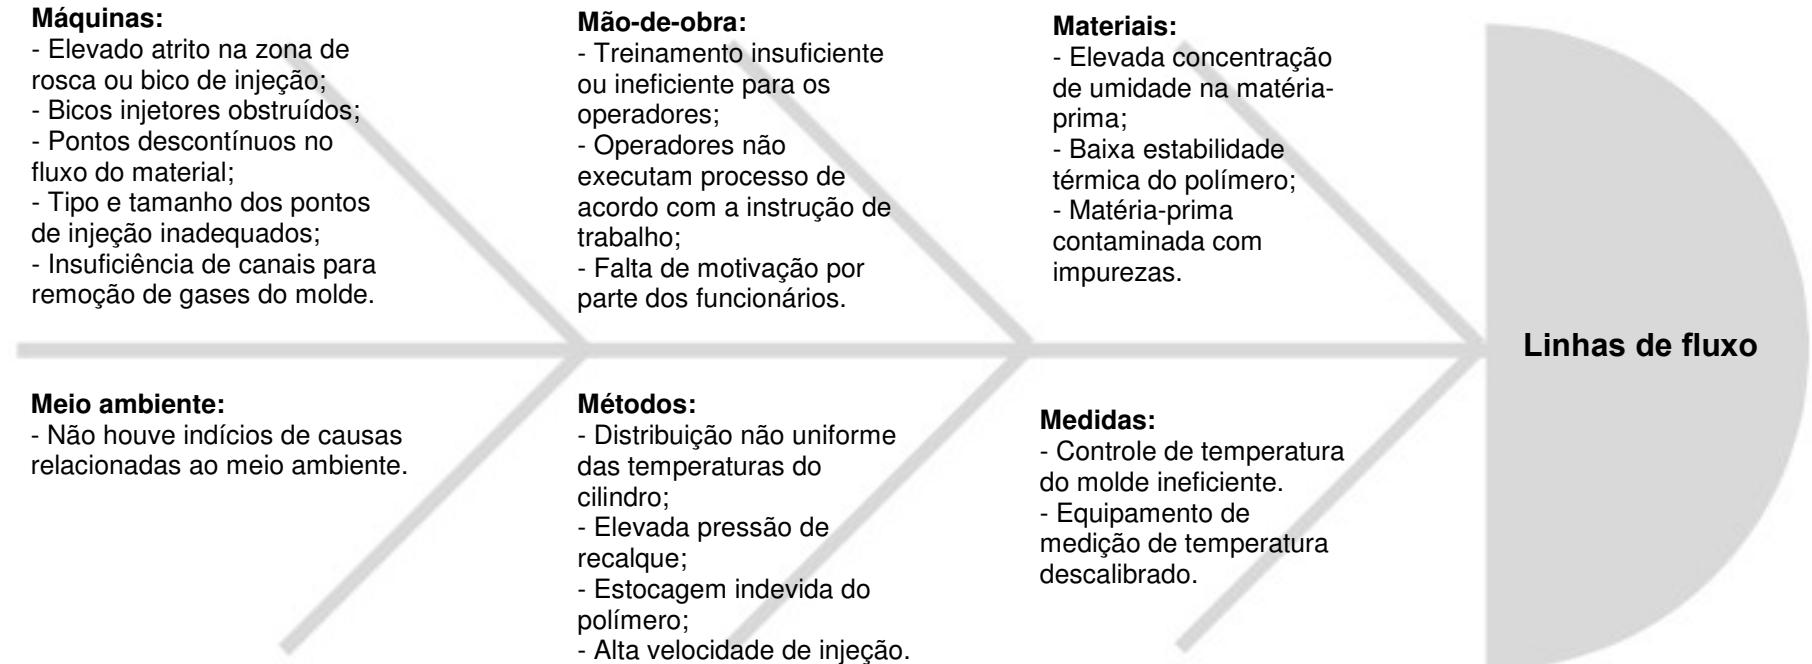
Figura 9 – Causas elencadas segundo Diagrama de Ishikawa para o defeito de linhas de fluxo.

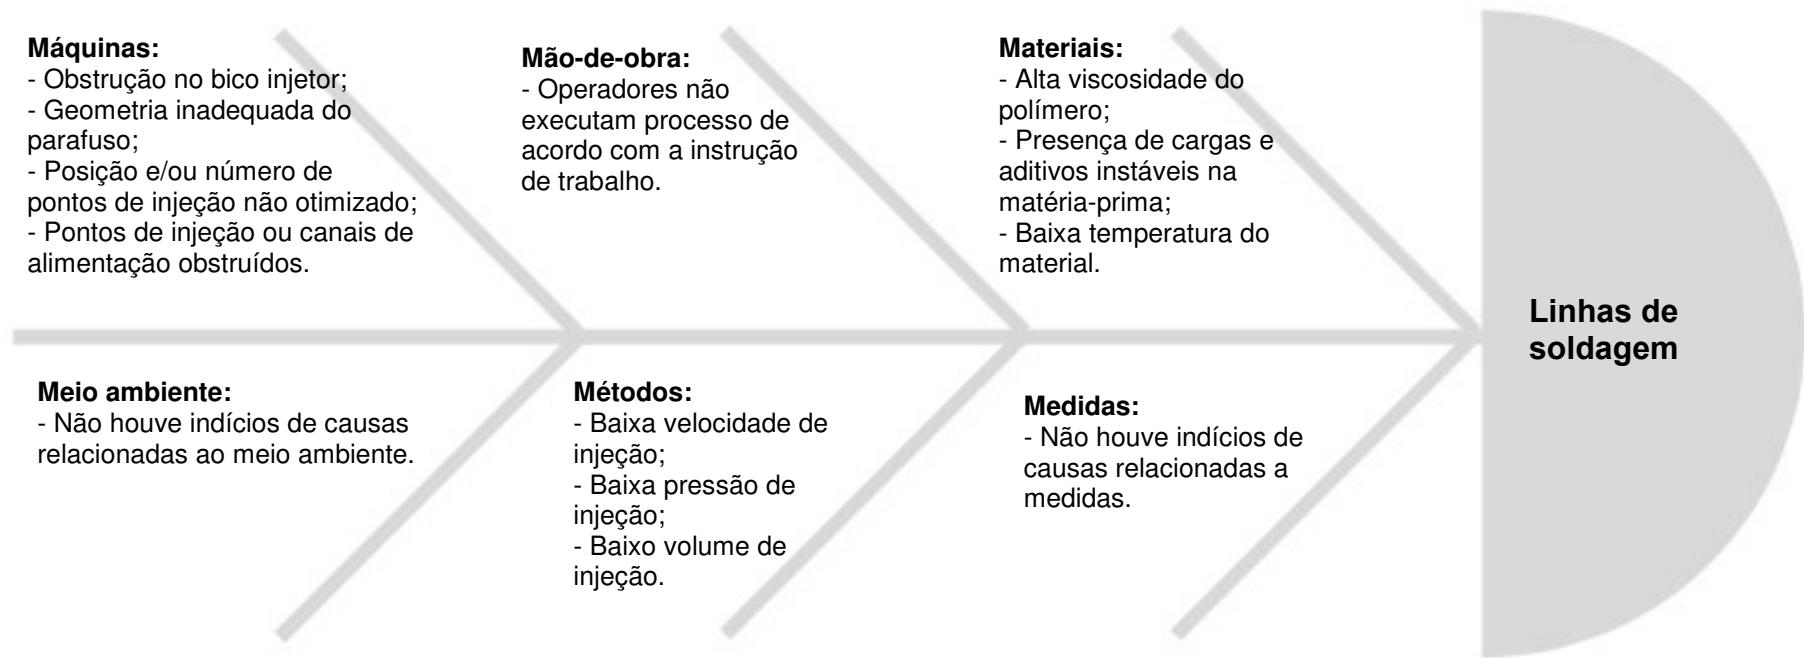
Figura 10 – Causas elencadas segundo Diagrama de Ishikawa para o defeito de linhas de soldagem.

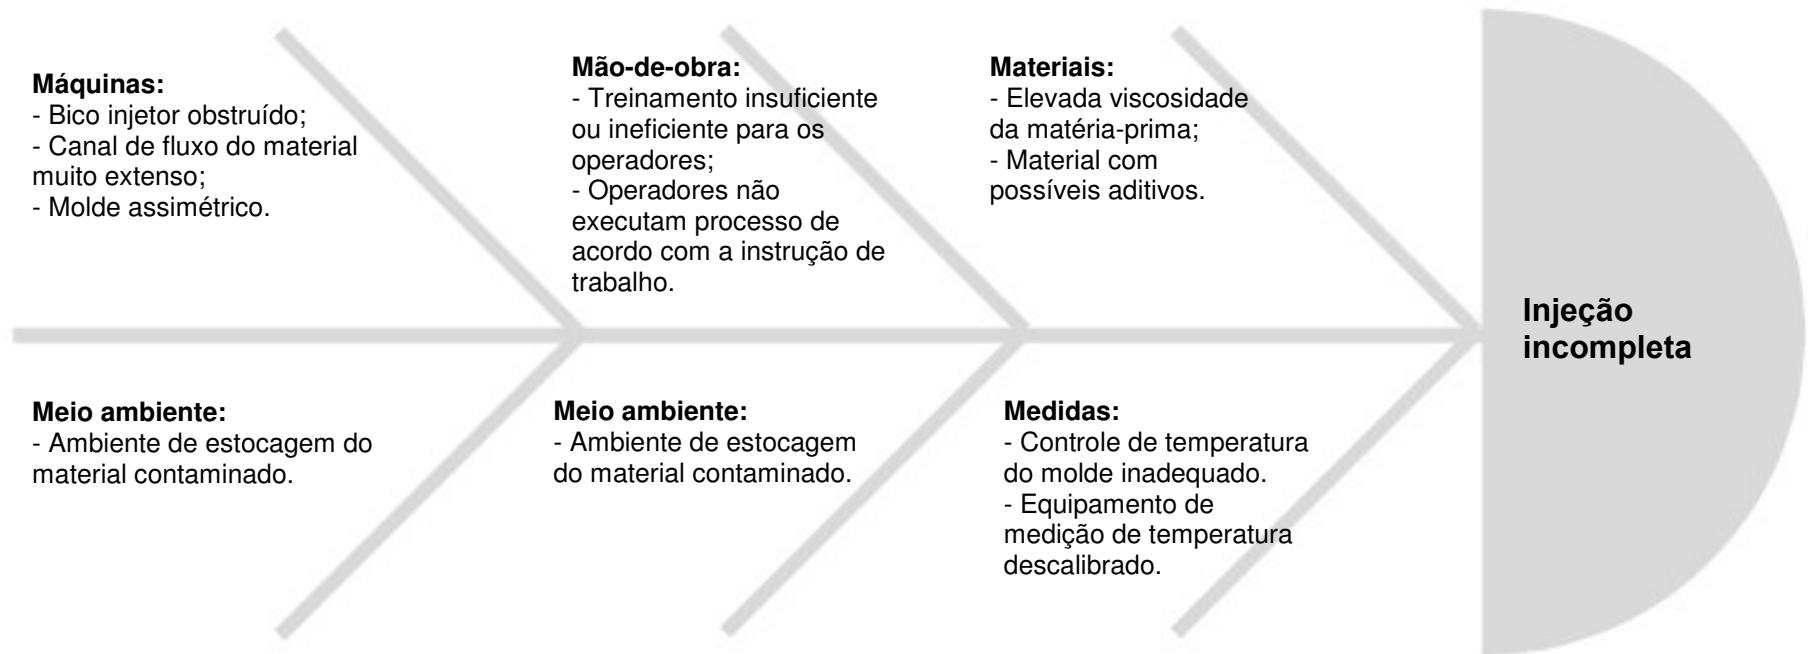
Figura 11 – Causas elencadas segundo Diagrama de Ishikawa para o defeito de linhas de injeção incompleta.
