# ADAPTAÇÃO DO ESPAÇO RESIDENCIAL AO MORADOR IDOSO

CLAUDIA FERRARA CARUNCHIO

TRABALHO FINAL DE GRADUAÇÃO | FAU USP | DEZEMBRO DE 2017

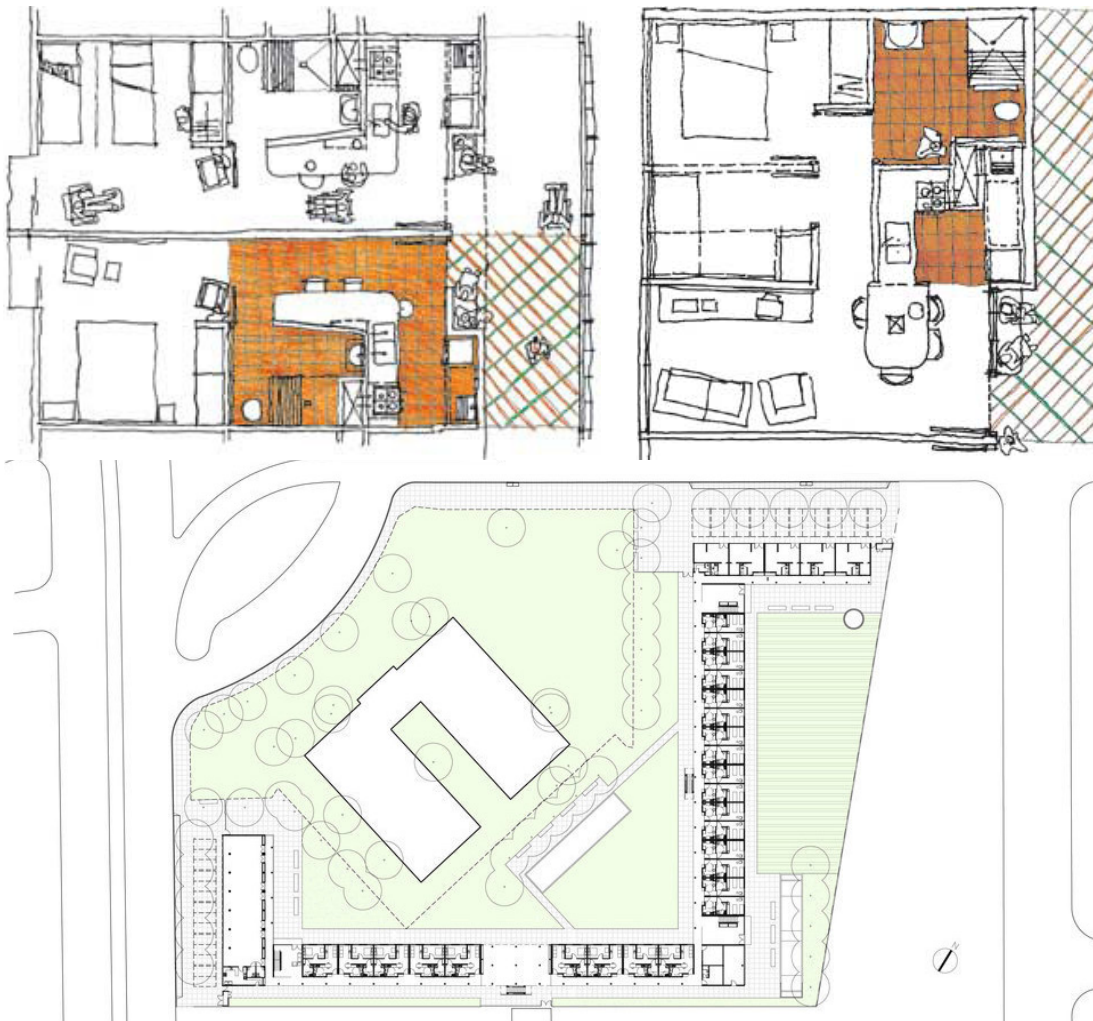
Projeto da Vila dos Idosos.  
Fonte: <http://www.vigliecca.com.br/pt-BR/projects/elderly-housing>.

O conjunto, projetado por Vigliecca & Associados e inaugurado em 2007, é composto por 145 apartamentos, dispostos em dois blocos de quatro pavimentos. No térreo, há 16 quitinetes e 9 apartamentos de um dormitório, destinados a pessoas com dificuldade de locomoção. Nos demais pavimentos, há 48 apartamentos de 43 m² e 72 quitinetes de 29 m².

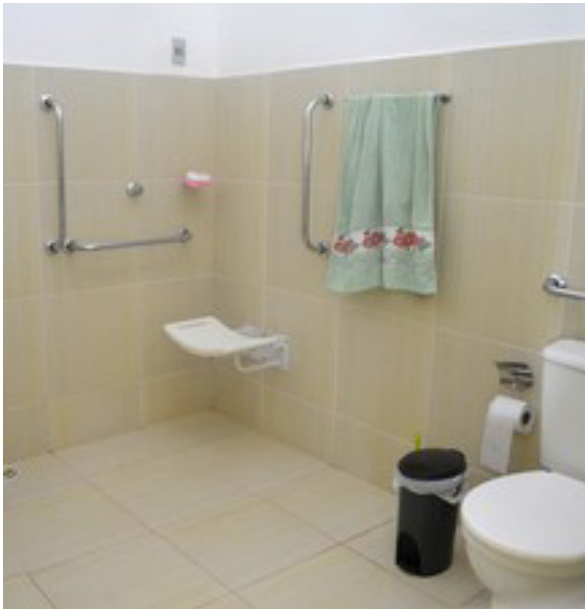
Sanitário das unidades habitacionais.  
Foto: Krystine Carneiro/G1.

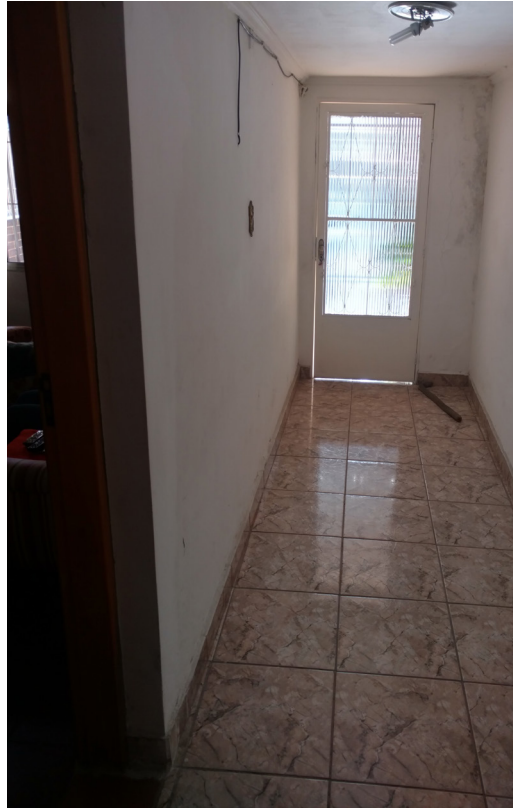
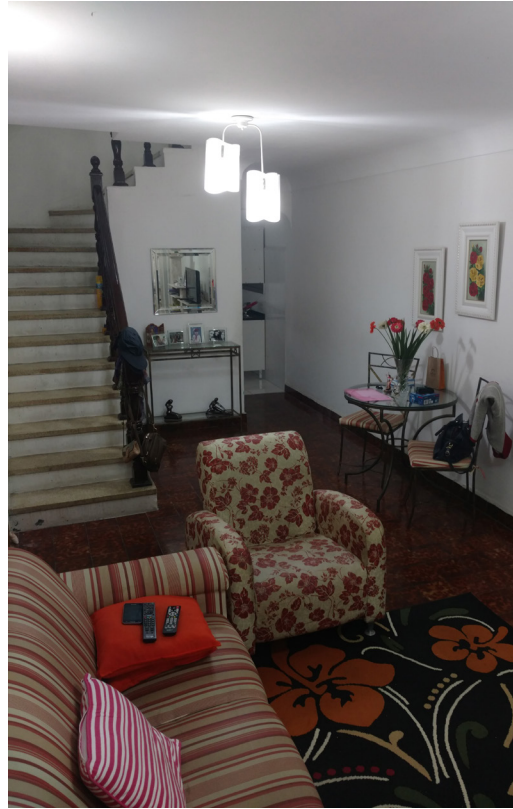
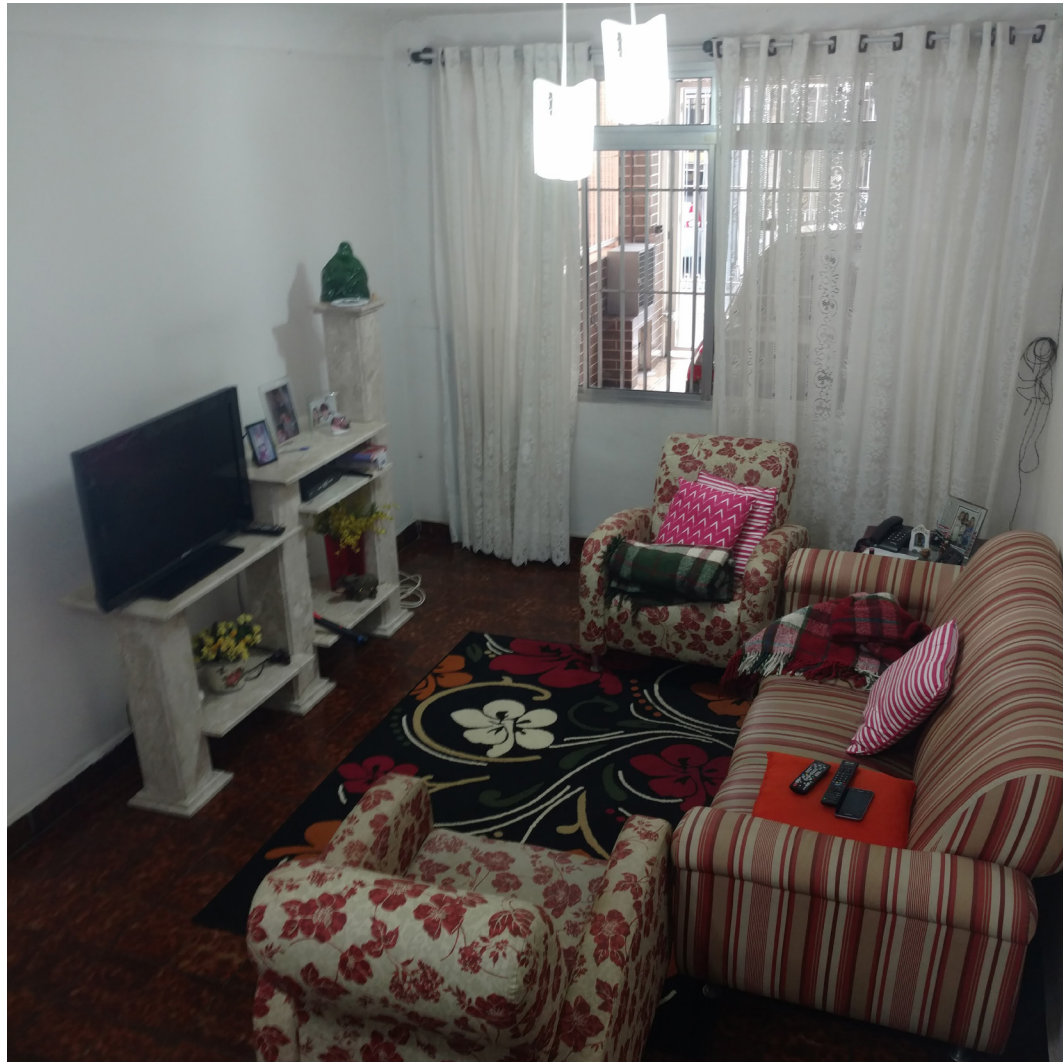
Corredor de acesso e sala. Fonte: acervo da autora.

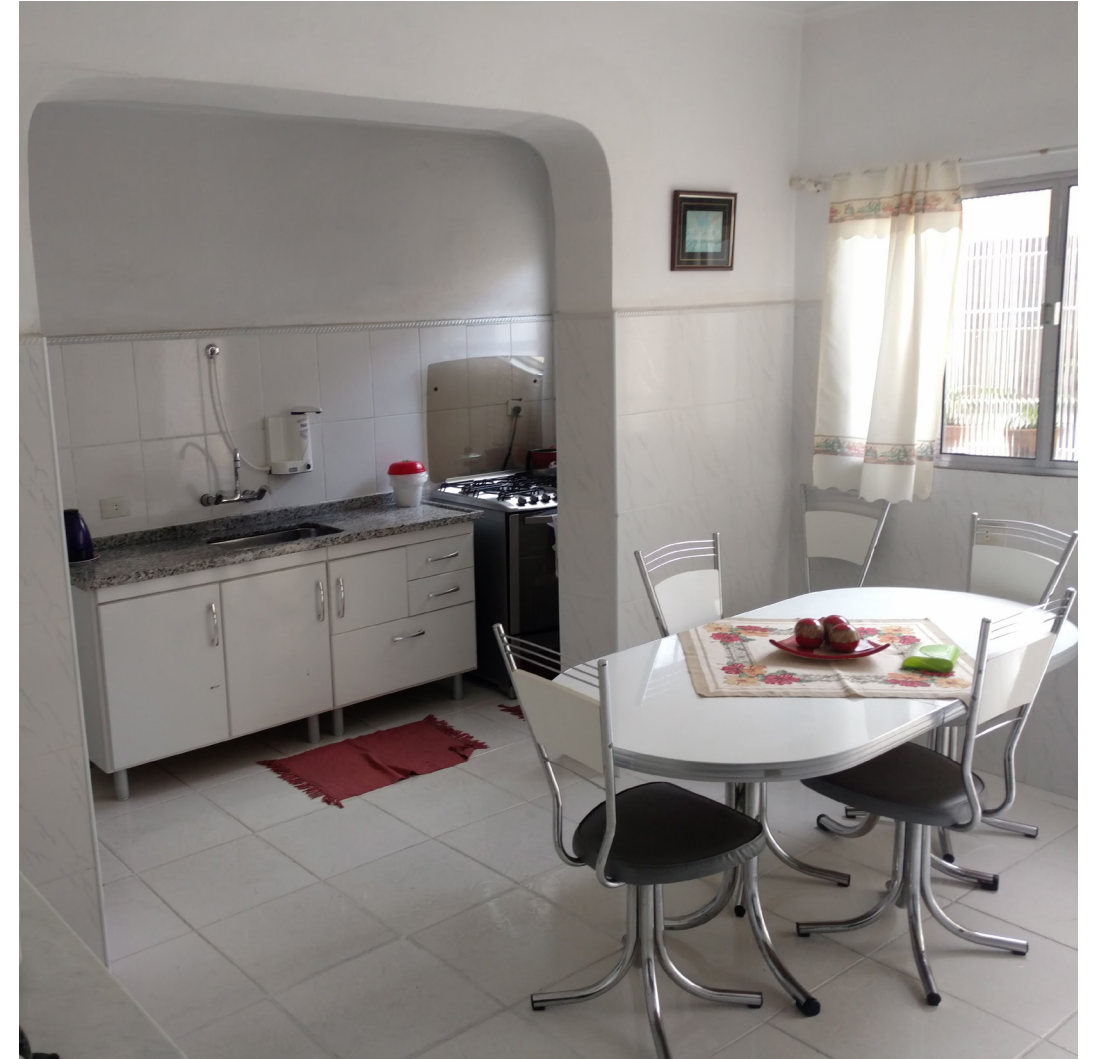
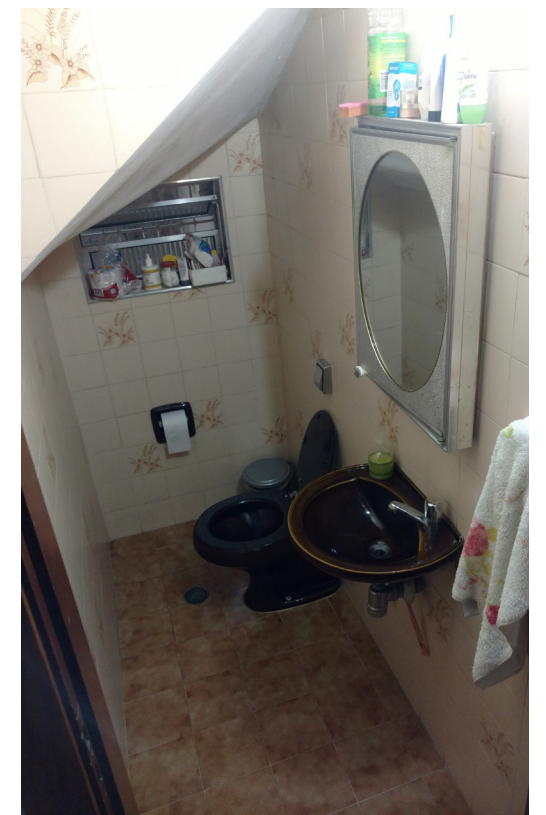
Cozinha, escada interna e lavabo. Fonte: acervo da autora.

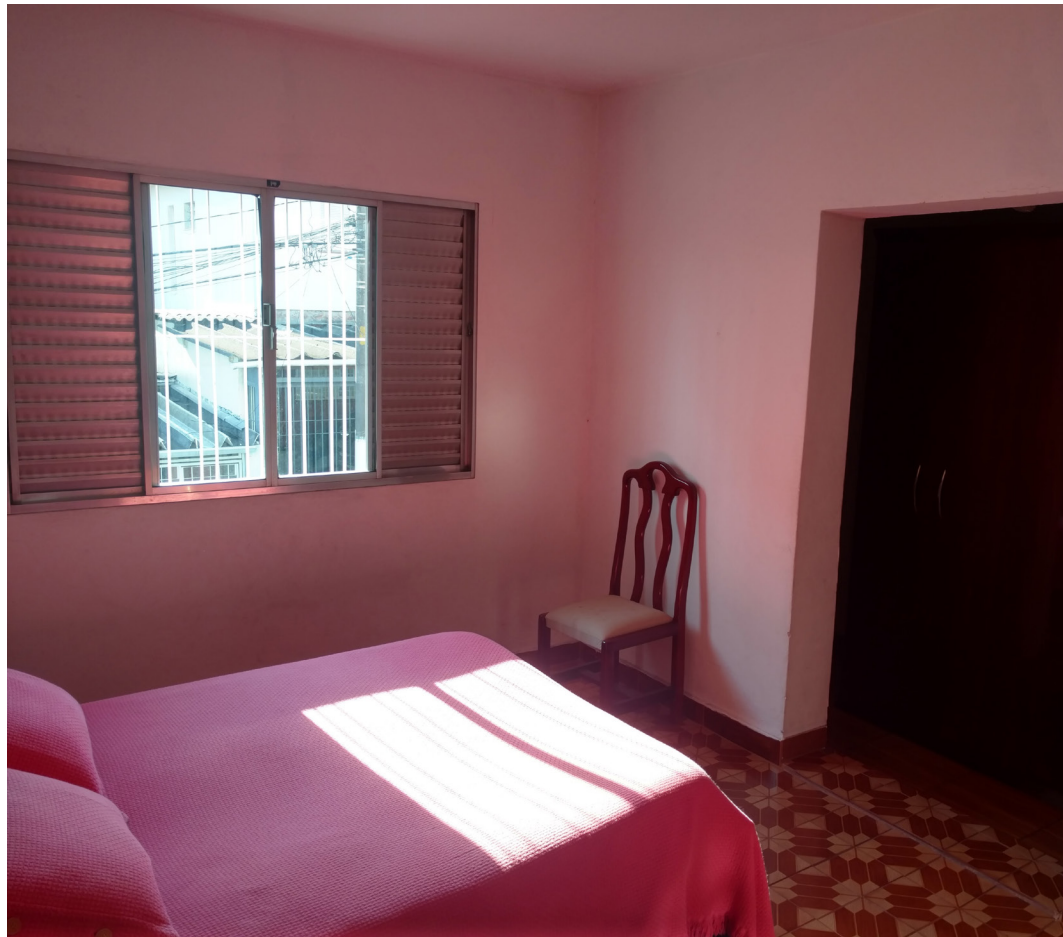
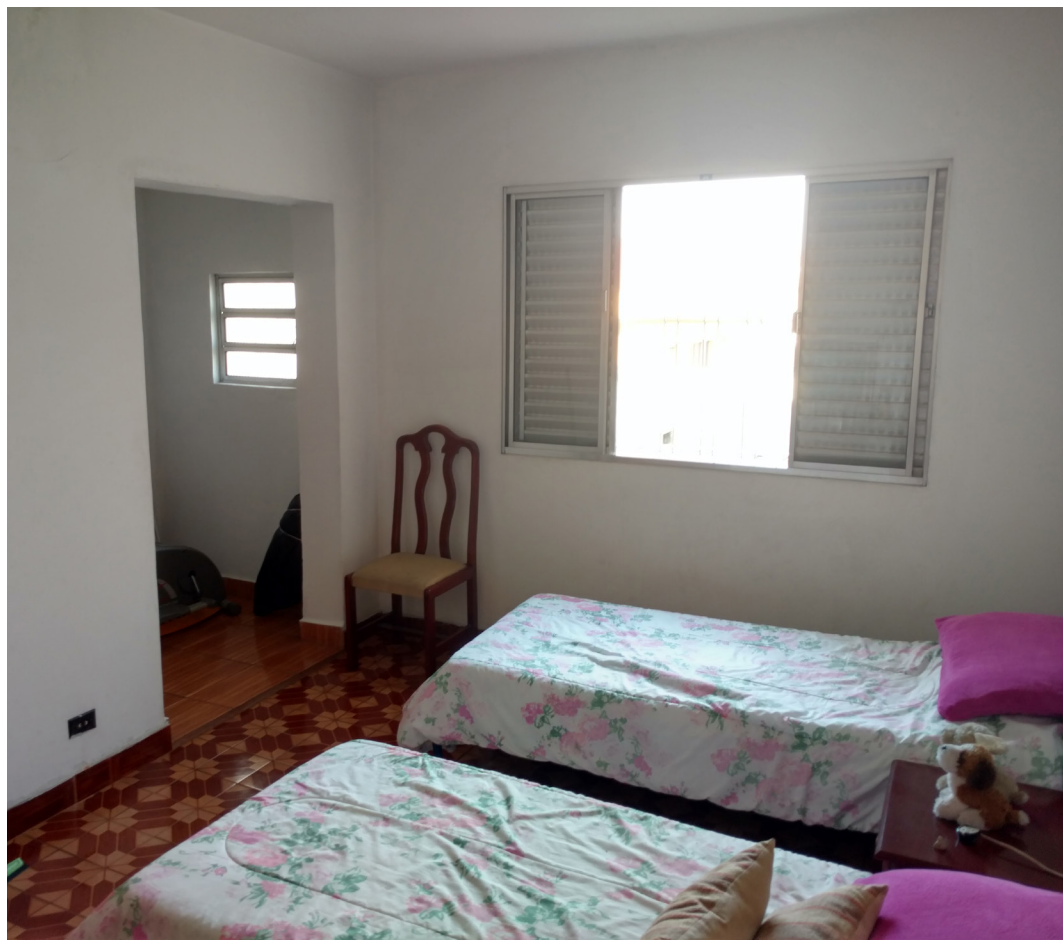
Dormitórios 1 e 2. Fonte: acervo da autora.

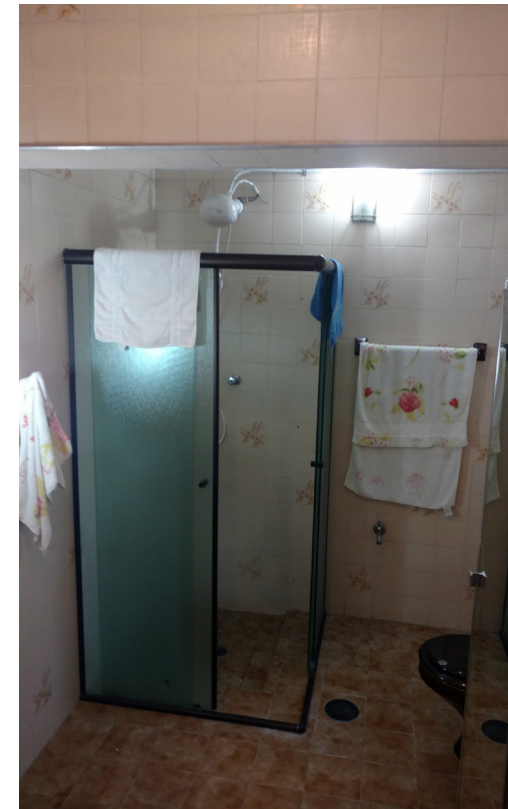
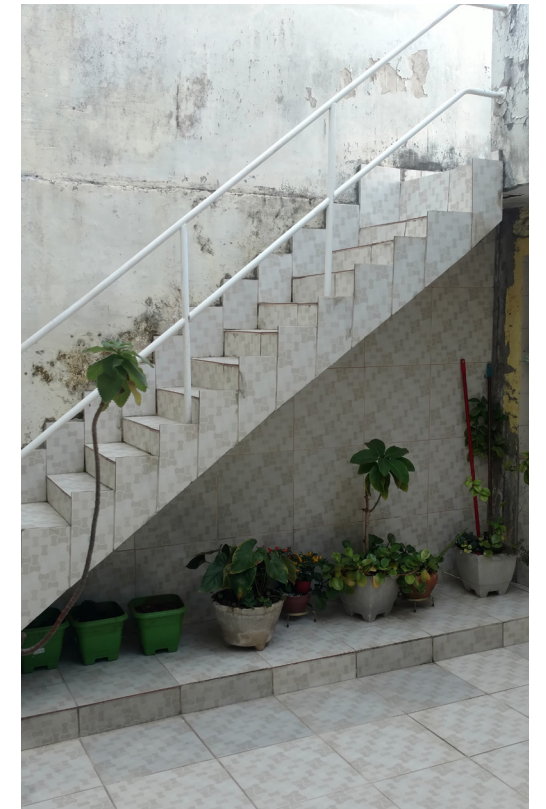
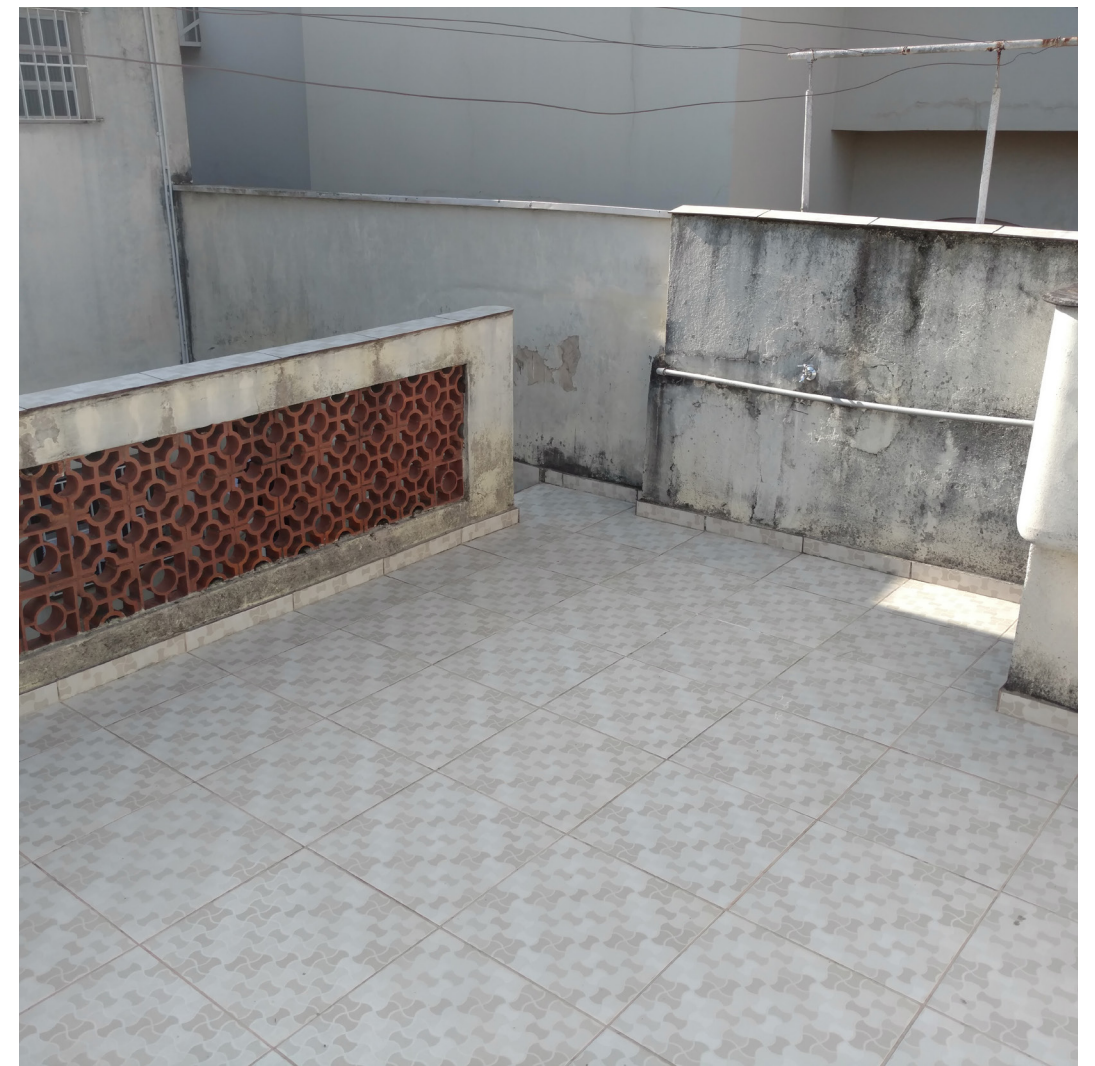
Sanitário, escada externa e terraço. Fonte: acervo da autora.

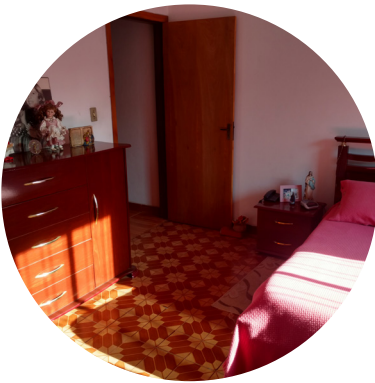
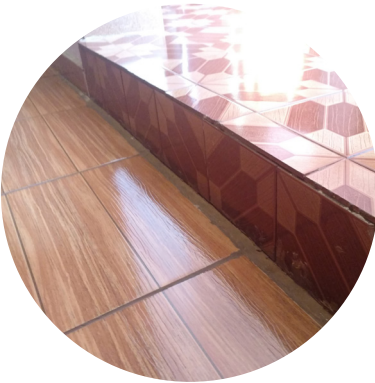
DORMITÓRIO 1

Largura de 80 cm  
Desnível de 0,5 cm  
Maçaneta do tipo alavanca em altura de 1 m  
Trinco com chave  
Fácil abertura e fechamento

Janela de correr de fácil manuseio, com veneziana externa e poucas frestas  
Dimensões: largura = 1,8 m; altura = 1,0 m; altura do peitoril = 1,1 m

Iluminação insuficiente e mau distribuída  
Acionamento próximo à entrada do dormitório  
Não há acionamento de iluminação próximo à cama  
Existência de poucas tomadas  
Presença de alguns fios soltos na extremidade entre a cama e a janela

Altura da cama de 0,5 m e da cabeceira de 1,15 m  
Guarda-roupas, mesa de cabeceira e cômoda com puxadores arredondados e portas e gavetas de fácil abertura e fechamento  
Presença de gavetas baixas na mesa de cabeceira e na cômoda, mas fora da área de circulação  
Presença de quinas na mesa de cabeceira  
Presença de tapete escorregadio próximo à cama

Desnível de 9,5 cm no interior do ambiente, próximo a área do guarda-roupas

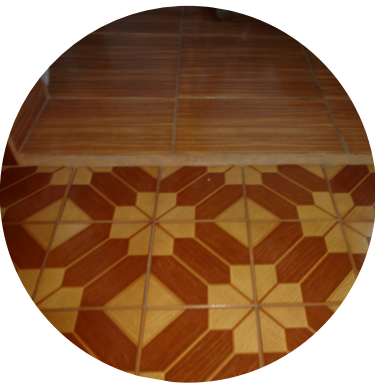
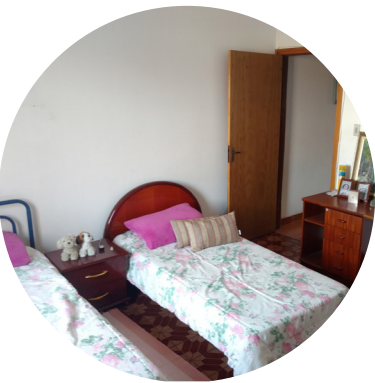
DORMITÓRIO 2

Largura de 80 cm  
Desnível de 0,5 cm  
Maçaneta do tipo alavanca em altura de 1 m  
Trinco com chave  
Fácil abertura e fechamento

Janela de correr de fácil manuseio, com veneziana externa e poucas frestas  
Dimensões: largura = 1,8 m; altura = 1,0 m; altura do peitoril = 1,1 m

Iluminação insuficiente e mau distribuída  
Não há acionamento de iluminação próximo às camas  
Existência de poucas tomadas

Guarda-roupas, mesa de cabeceira e escrivaninha com puxadores arredondados e portas e gavetas de fácil abertura e fechamento  
Presença de gavetas baixas na mesa de cabeceira e na escrivaninha  
Presença de quinas na mesa de cabeceira e na escrivaninha  
Presença de tapete escorregadio entre as cama

Desnível de 1,5 cm no interior do ambiente, próximo a área do guarda-roupas

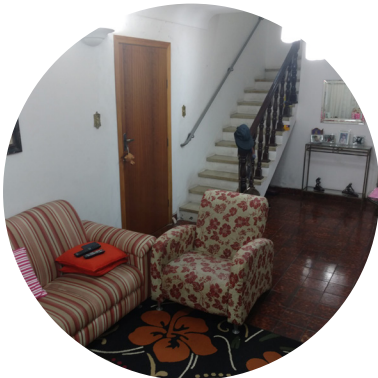
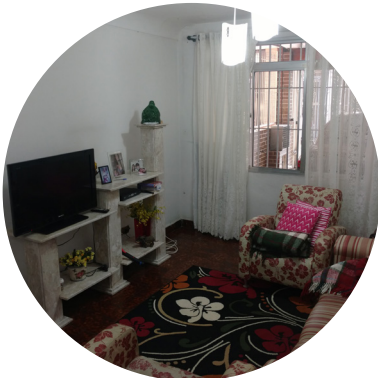
SALA

Largura de 0,7 m  
Não há soleira  
Maçaneta do tipo alavanca a 1 m de altura  
Trinco com chave

Janela de correr de fácil manuseio, com largura de 2,4 m, altura de 1,6 m e altura do peitoril de 0,8 m  
Cortina longa (distância de 5 cm em relação ao piso)

Iluminação em níveis adequados  
Não há interruptores para acionamento da iluminação da sala na passagem para a cozinha  
Tomadas em número insuficiente  
Presença de alguns fios soltos em uma das extremidades do ambiente

Mobiliário estável, que não obstrui a circulação  
Sofá e poltronas firmes, que permitem fácil uso, com altura de 0,48 m  
Rack apresenta quinas, mas fora da área de circulação  
Aparador e mesa redonda em vidro, com estrutura metálica na borda  
Mesa lateral em vidro e madeira  
Presença de tapete não escorregadio

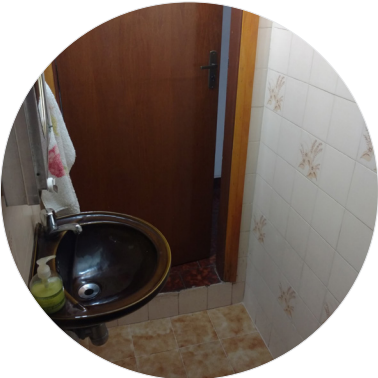
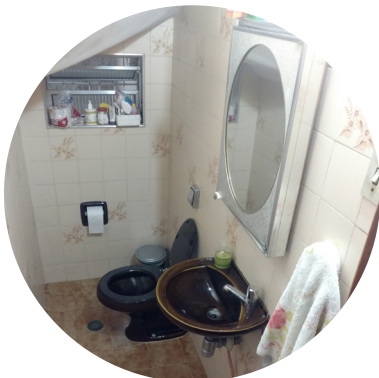
LAVABO

Revestimentos Cerâmica de média rugosidade no piso  
Azulejo cerâmico nas paredes

Altura de 0,4 m  
Pouco espaço disponível dificulta aproximação em condição de dificuldade de locomoção  
Válvula de descarga de parede, a 0,9 m de altura  
Não há barras de apoio  
Papeleira instalada em parede lateral à bacia, a 0,5 m de altura

Pé-direito variável devido à localização sob a escada  
Área insuficiente para circulação e uso dos equipamentos

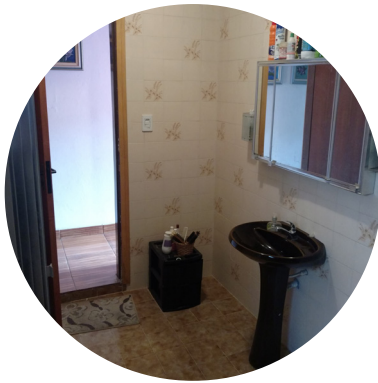
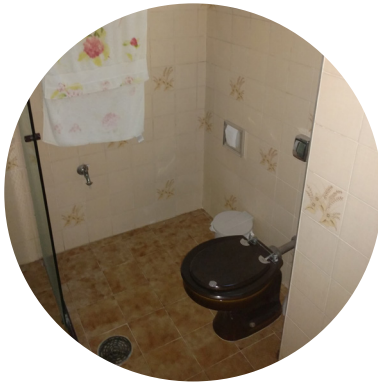
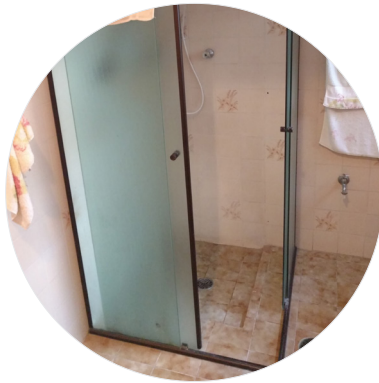
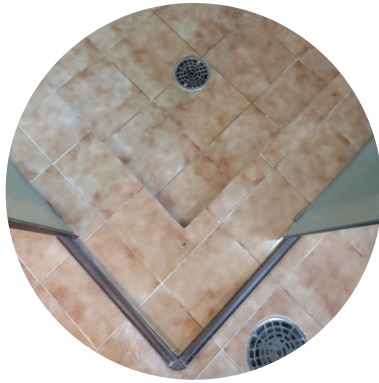
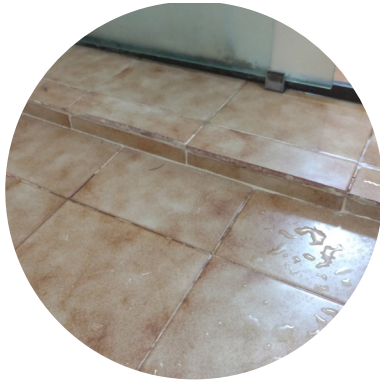
SANITÁRIO

Gaveteiro de plástico apoiado sobre o piso, com altura de 0,4 m, largura de 0,3 m e profundidade de 0,35 m  
Espelho embutido em armário, com altura de 1,35 m, largura de 0,45 cm e profundidade de 0,15 m, e com vão livre sob o armário de 0,45 m  
Mobiliário não obstrui a circulação  
Presença de tapete próximo à entrada, não escorregadio

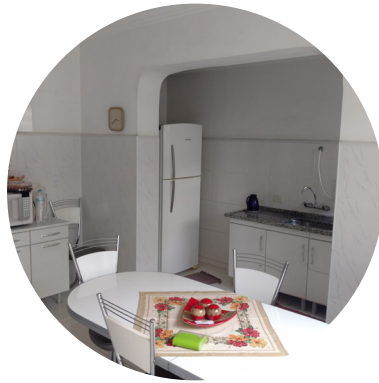
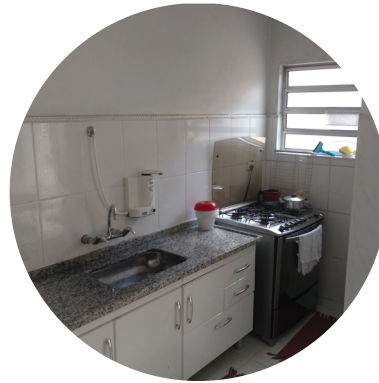
COZINHA

Iluminação em níveis adequados  
Tomadas em número suficiente e bem distribuídas

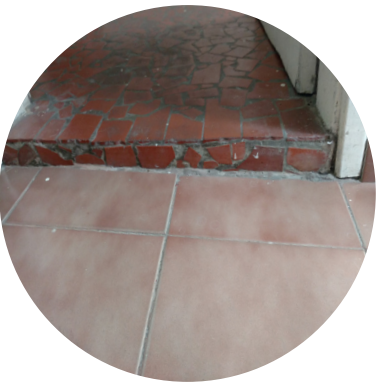
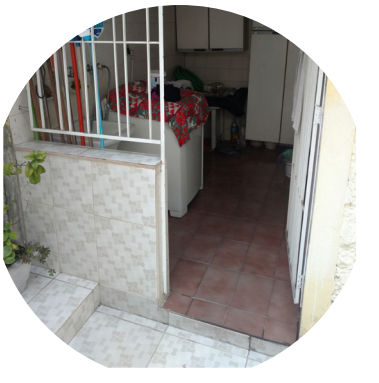
ÁREA DE SERVIÇO

Máquina de lavar roupas com altura de 0,95 m, largura de 0,6 m e profundidade de 0,6 m  
Varal de teto sem manivela  
Varal fixo no terraço do pavimento superior, a 2 m de altura  
Armários com puxadores com cantos arredondados e quinas fora da área de circulação

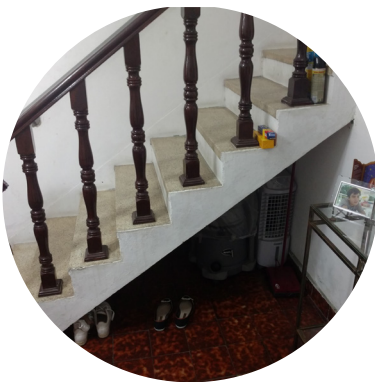
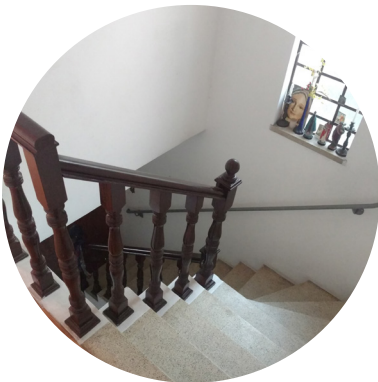
ESCADA INTERNA

Luminária apenas na porção superior  
 Iluminação suficiente na porção superior  
 Iluminação insuficiente na porção central  
 Iluminação suficiente na porção inferior apenas com as luzes da sala acesas  
 Interruptor em ambas as extremidades da escada

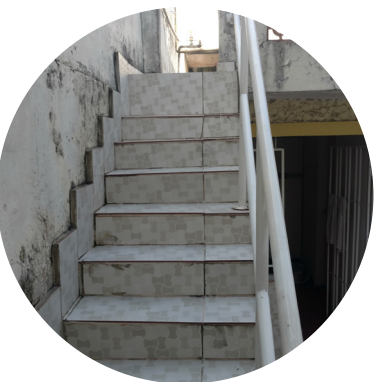
Escada bastante irregular, com dimensões de pisadas e espelhos variáveis

A escada externa, localizada ao fundo da edificação, é bastante irregular, havendo variações nas dimensões das pisadas e dos espelhos em todos os degraus, o que torna seu uso bastante inseguro. Além disso, sua largura de 68 cm é insuficiente para a circulação. Devido a esses aspectos, considerou-se de extrema importância uma intervenção nesse elemento. A drenagem das áreas externas do pavimento térreo é adequada, não ocorrendo empoçamentos.

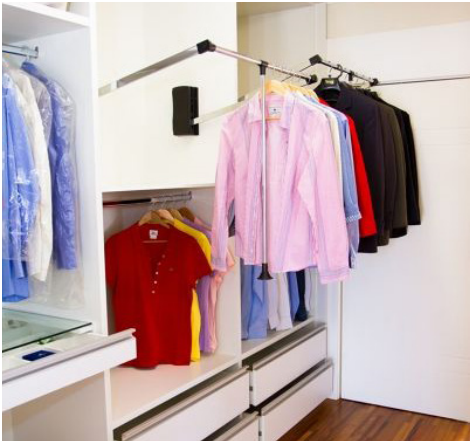
Cabideiro extensível.  
Fonte: <<https://br.pinterest.com/pin/379639443574045385/>>.

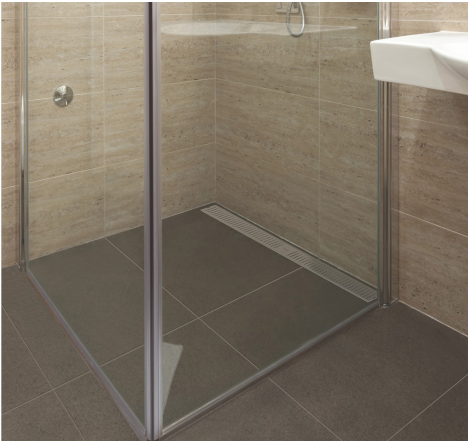
Sanitário com ralo linear.  
Fonte: <<http://www.tramontina.com.br/p/94535106-30-ralo-slim-60x7-cm>>.

lados. Como o local em que originalmente havia um ralo na área externa no pavimento térreo foi ocupado pela nova escada, refez-se o piso dessa área, para posicionar um novo ralo, do tipo linear e instalado junto à parede da cozinha, e estabelecer um caimento em sua direção. Foi mantido o desnível entre as áreas interna e externa de 4 cm, para não haver infiltração de águas pluviais sob a porta, sendo necessária a instalação de pequenas rampas junto à porta P5 e à entrada para a área de serviço.

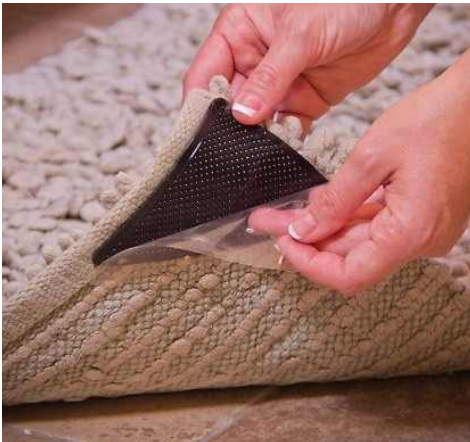
Fita adesiva antiderrapante colada sob tapete.  
Fonte: <<http://sakumaarquitectura.blogspot.com.br/2015/10/13-dicas-para-escolha-de-tapetes.html>>.

Os revestimentos de piso são adequados em toda a edificação, haja vista que não são escorregadios. Em alguns cômodos, no entanto, existem tapetes que podem aumentar os riscos de queda. Os tapetes que representam maior risco de escorregamento, como os dos dormitórios e o da cozinha, devem ser substituídos por modelos emborrachados. Os demais tapetes podem ser fixados ao piso, utilizando-se, por exemplo, fitas adesivas antiderrapantes.

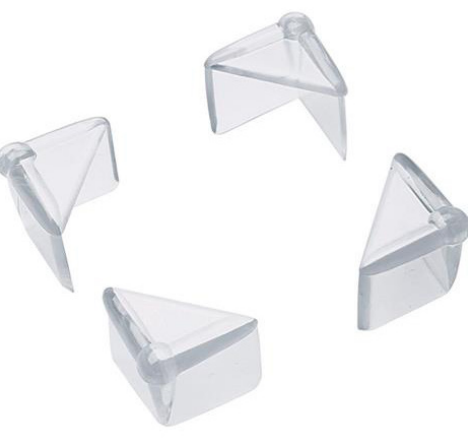
Protetor para quinas de silicone.  
Fonte: <<https://extra.com.br/bebes/Seguranca doBebe/TravaseProtetoresDomesticos/protetor-p-quina-de-moveis-4pcs>>.

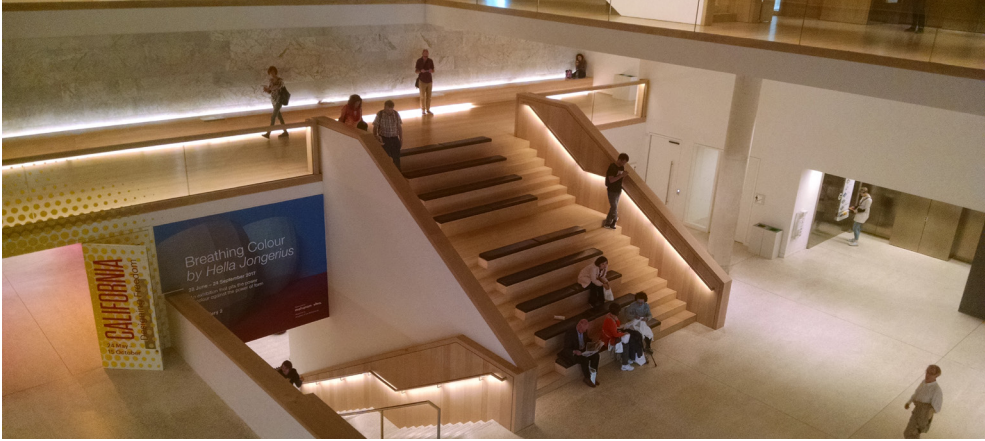
Exemplo de utilização de iluminação próxima ao piso e sob o corrimão.  
Fonte: acervo da autora.

Constatou-se que o nível de iluminação é insuficiente em diversos ambientes, sendo os mais críticos o dormitório 1, o sanitário do pavimento superior, o corredor do pavimento superior e a escada interna. A baixa iluminância pode ocasionar quedas pela dificuldade de se observarem características do ambiente e obstáculos, principalmente na escada, na qual o usuário precisa identificar as diferenças entre espelho e pisada, e no trajeto entre dormitório e banheiro, que muitas vezes é percorrido a noite. Assim, há uma grande necessidade de se adequar esses níveis de iluminação, assim como de inserir uma luminária que possa ser acionada a partir da cama, evitando que a moradora circule no escuro.
