**UTILIZAÇÃO DO GRANITO ITAQUERA EM OBRAS HISTÓRICAS  
DO CENTRO DA CIDADE DE SÃO PAULO**

MONOGRAFIA DE TRABALHO DE FORMATURA  
(TF-13 / 40)

SÃO PAULO  
2013

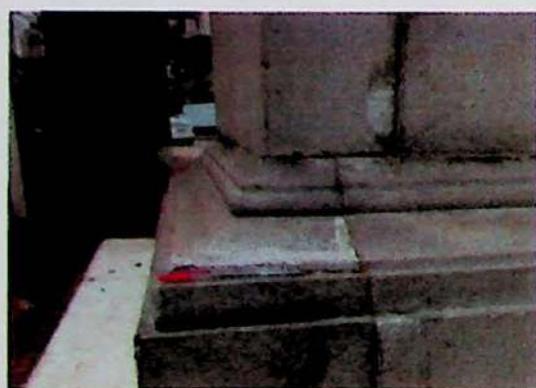
Figura 3: Restauração com argamassa.

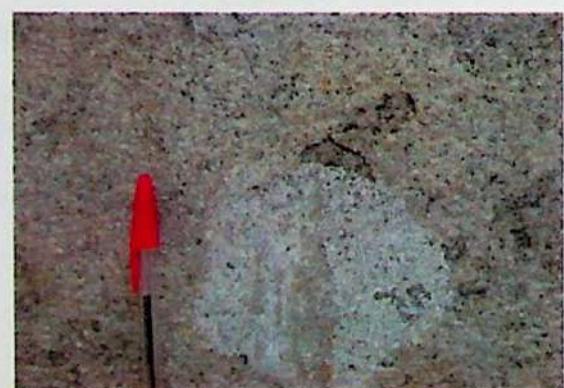
Figura 4: Destacamento (localizado na porção superior da restauração com argamassa).

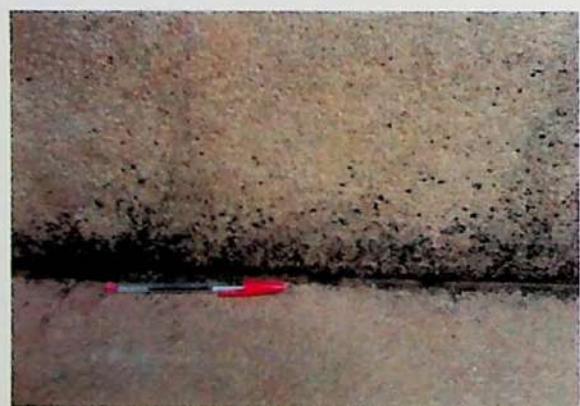
Figura 3: Sujidade.

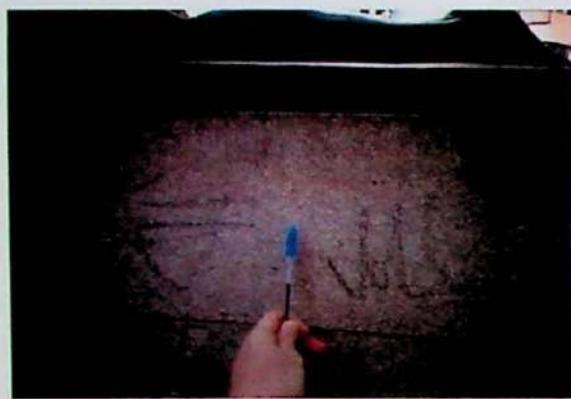
Figura 1: Descoloração por tentativa de remoção de grafite.

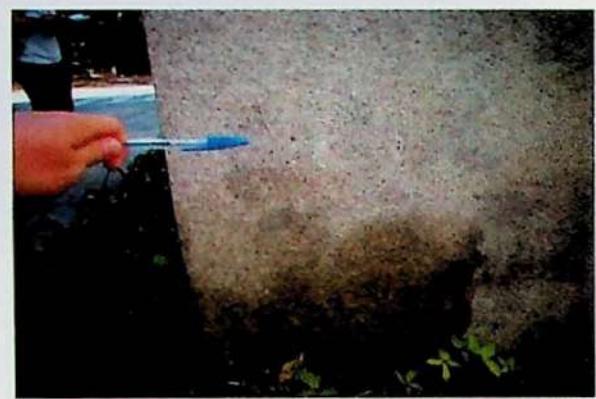
Figura 2: Mancha de umidade.

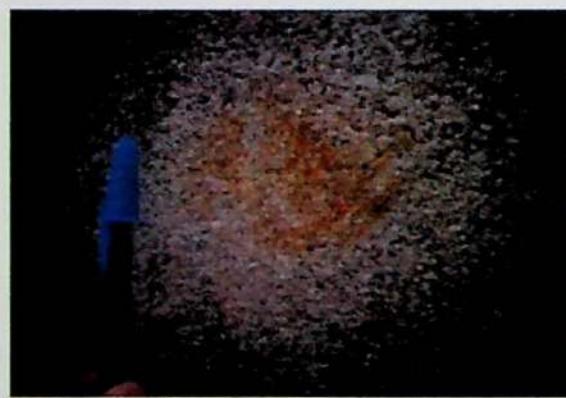
Figura 3: Sujidade.

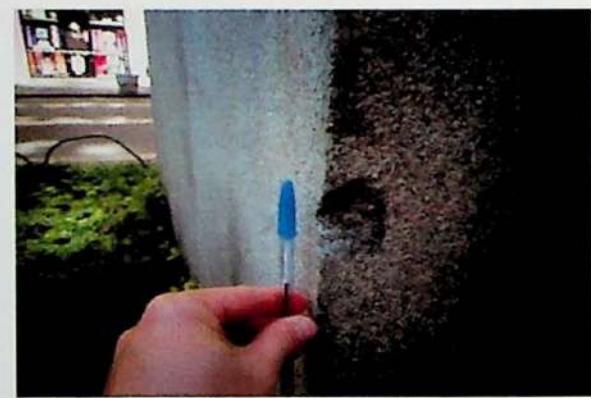
Figura 4: Lacuna.

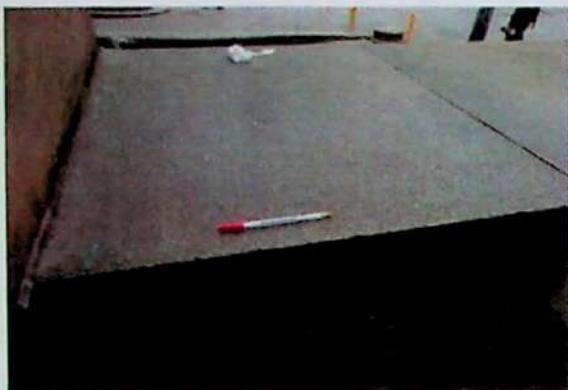
Figura 1: Aspecto brilhante.

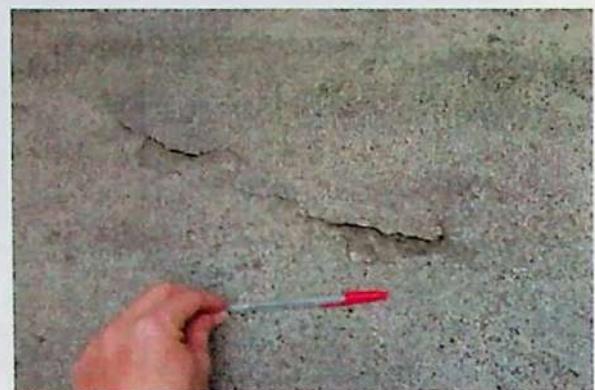
Figura 2: Detacamento.

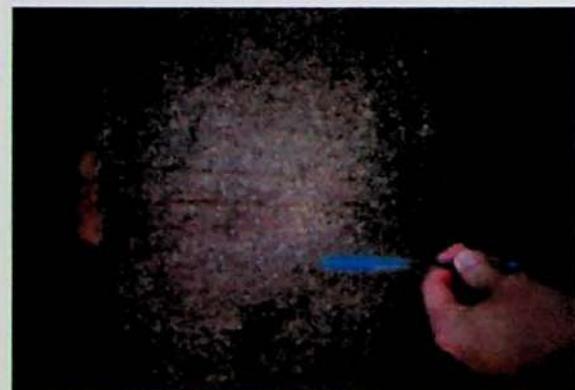
Figura 3: Sujidade.

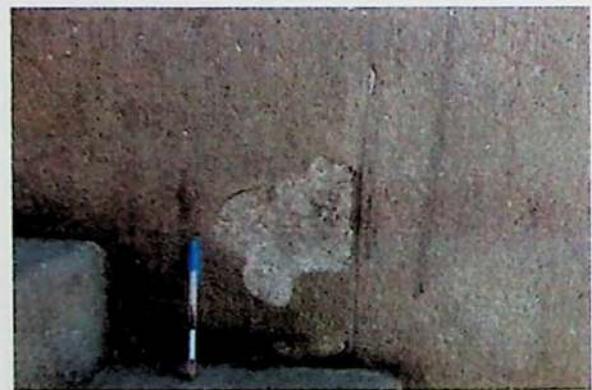
Figura 4: Destacamento.

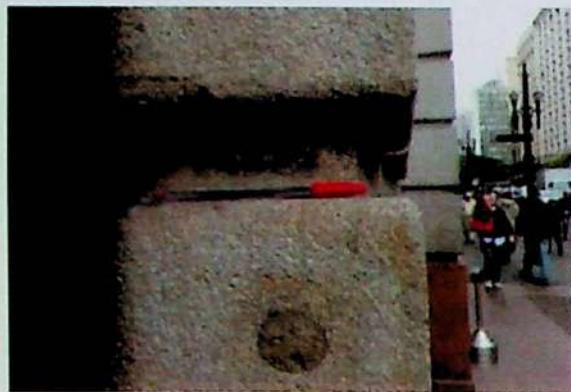
Figura 1: Fratura, restauração com argamassa.

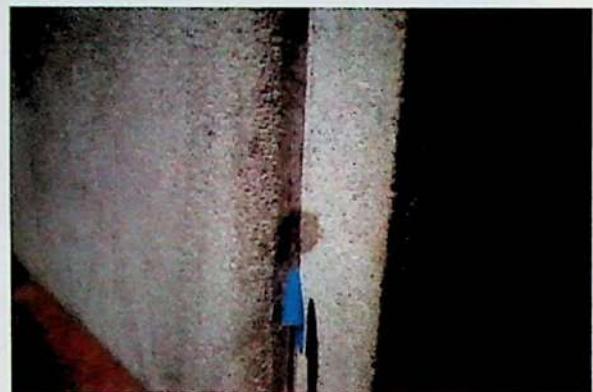
Figura 2: Suidade.

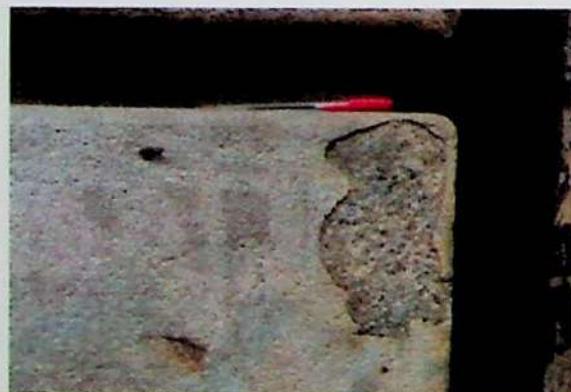
Figura 3: Destacamento.

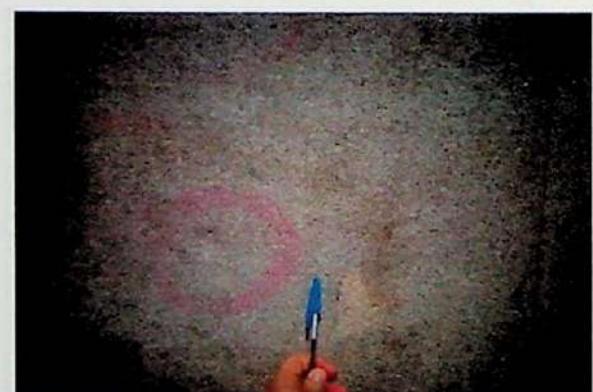
Figura 4: Descoloração por tentativa de remoção de grafite.

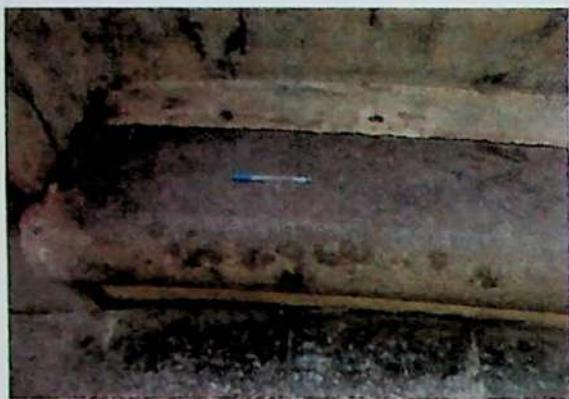
Figura 1: Aspecto brilhante.

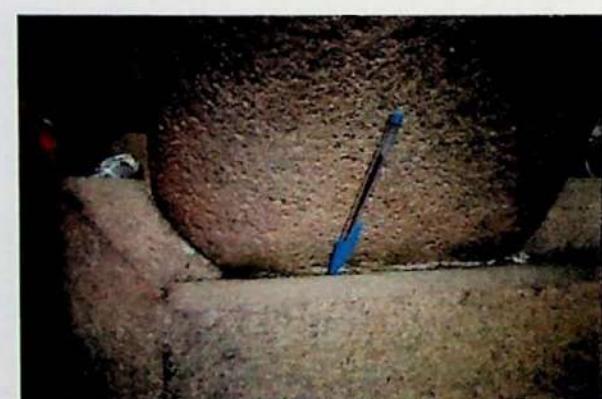
Figura 4: Colonização biológica.

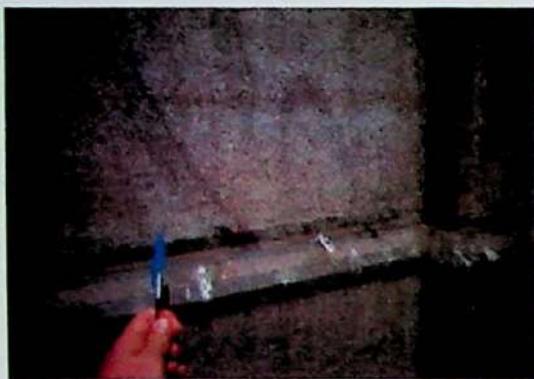
Figura 1: Sujidade e destacamento.

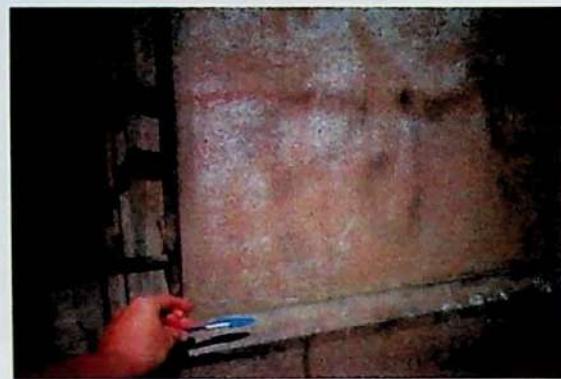
Figura 2: Sujidade.

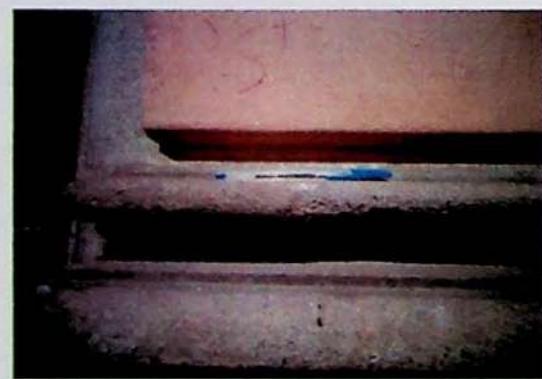
Figura 3: Mancha amarelada.

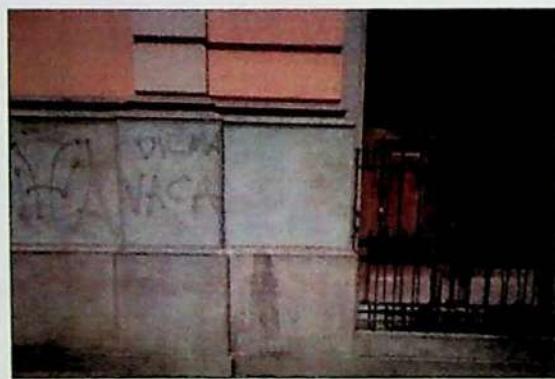
Figura 4: Grafite, sujidade.

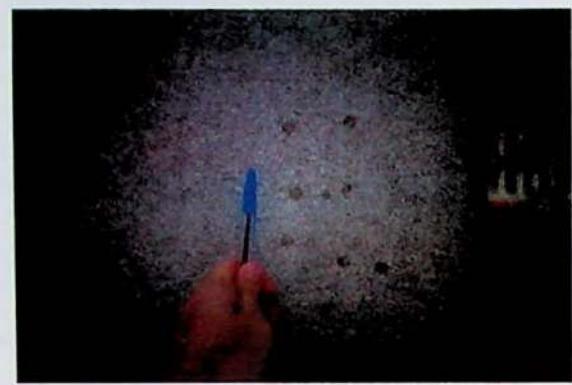
Figura 2: Sujidade.

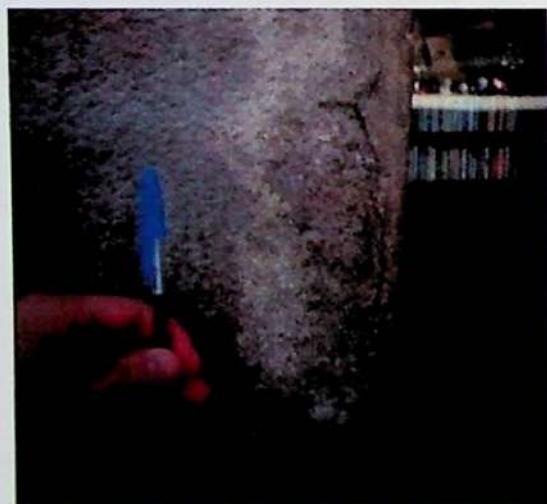
Figura 3: Destacamento.

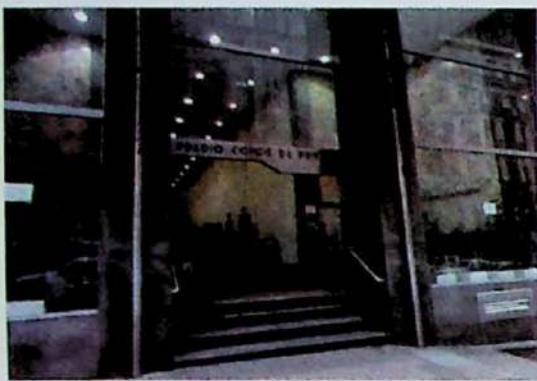
Durante os trabalhos para a classificação do estado de degradação da obra, notou-se que as peças polidas possuem uma coloração mais escura do que o usual, com o escurecimento mais acentuado na porção inferior.

Figura 1: Coloração escurecida das peças polidas.

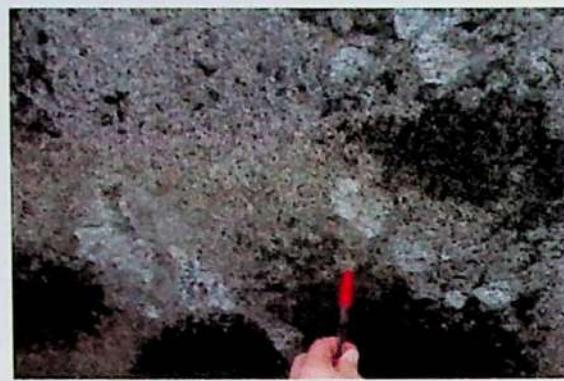
Figura 2: Perda de polimento e destacamento.

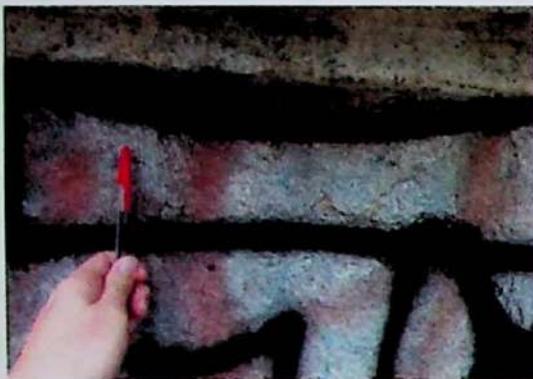
Figura 1: Grafite.

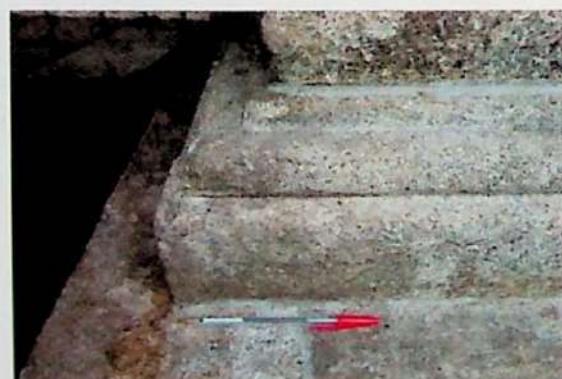
Figura 4: Erosão.

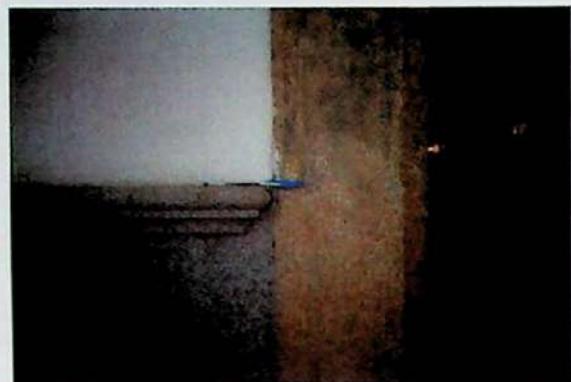
Figura 2: Mancha amarelada.

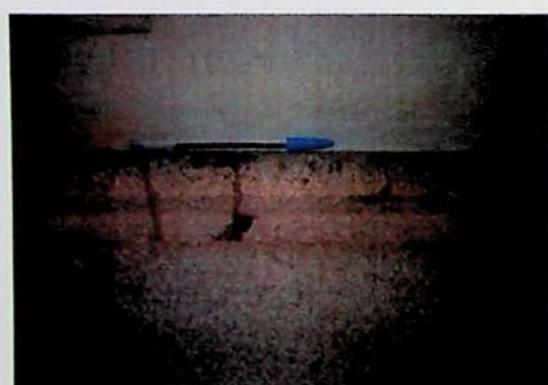
Figura 3: Sujidade.

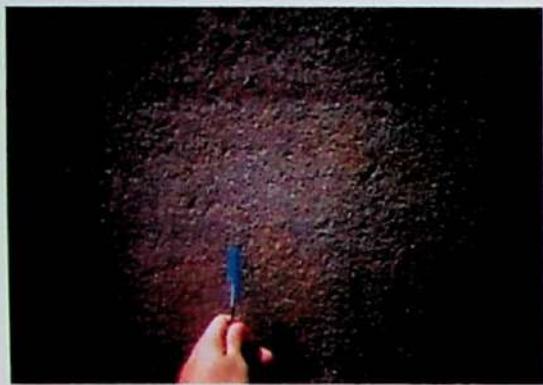
Figura 1: Sujidade.

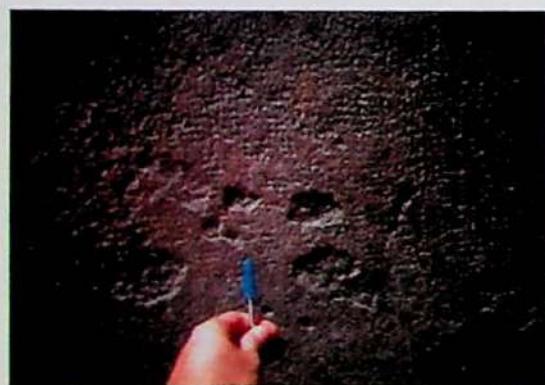
Figura 3: Destacamento.

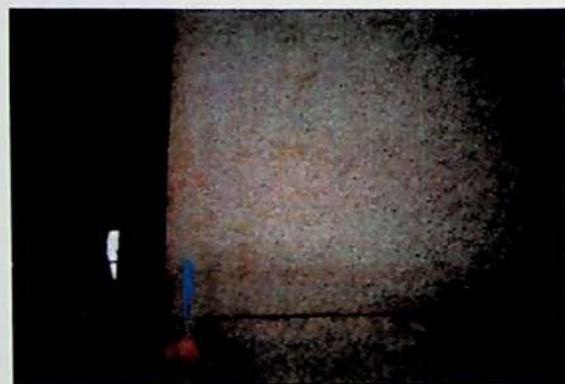
Figura 4: Mancha amarelada.

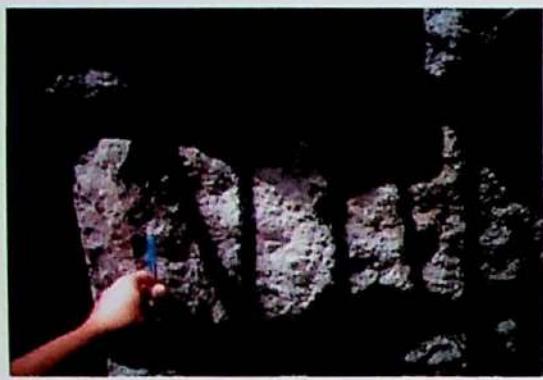
Figura 1: Grafite.

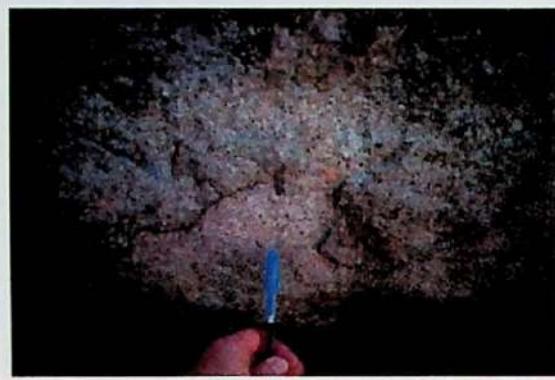
Figura 2: Destacamento.

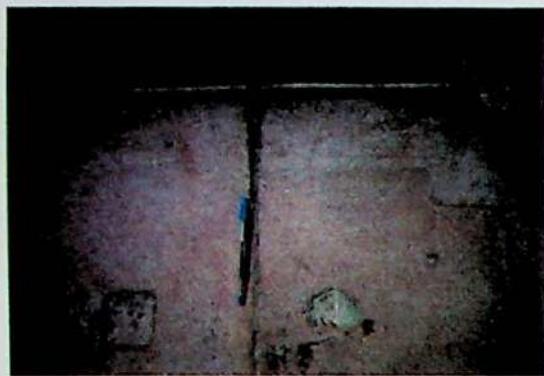
Figura 1: Mancha esverdeada, restauração com argamassa.

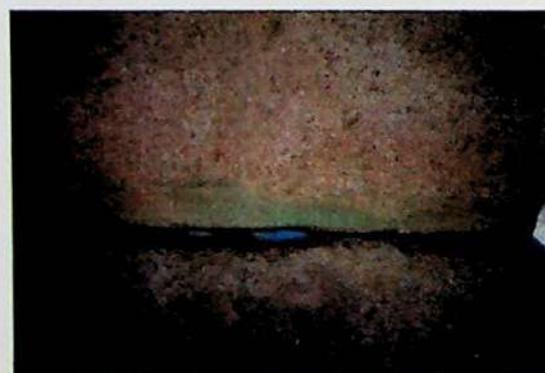
Figura 3: Mancha esverdeada e concreção incipiente.

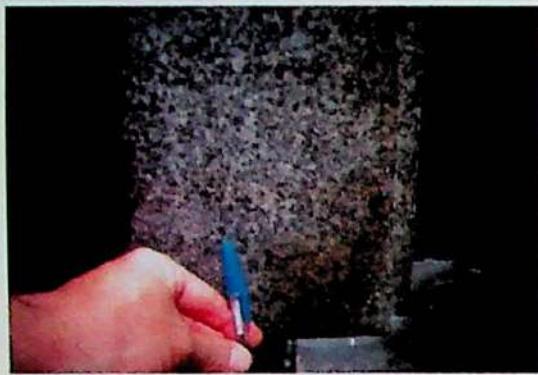
Figura 1: Mancha amarelada.

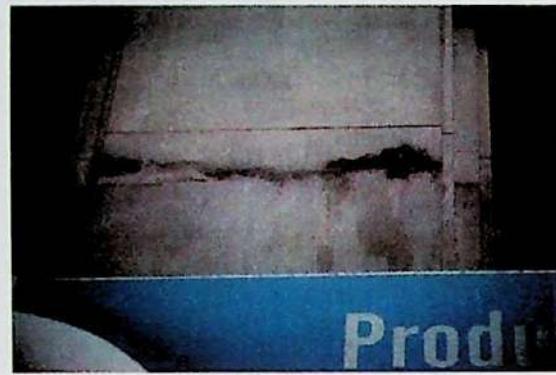
Figura 2: Sujidade.

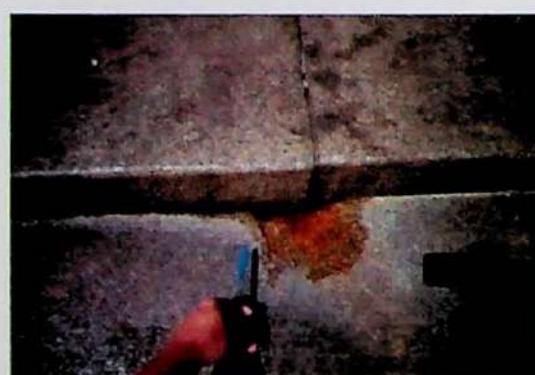
Figura 3: Mancha amarelada.

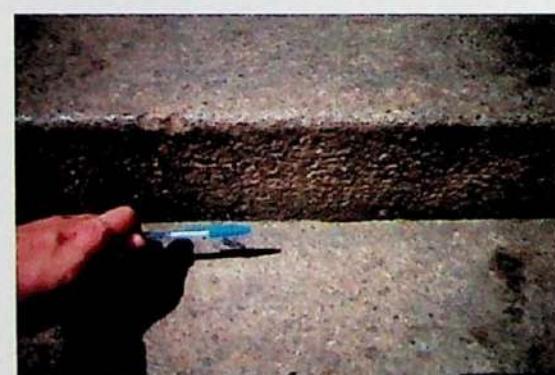
Figura 4: Colonização biológica.

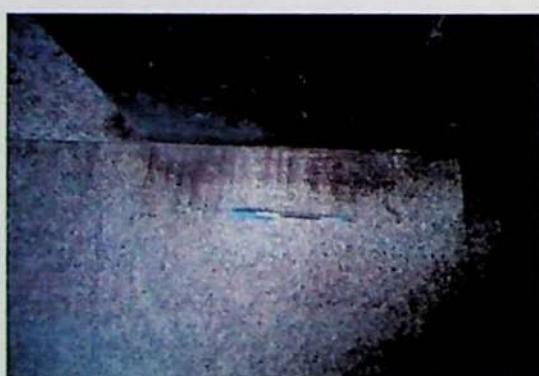
Figura 3: Sujidade.

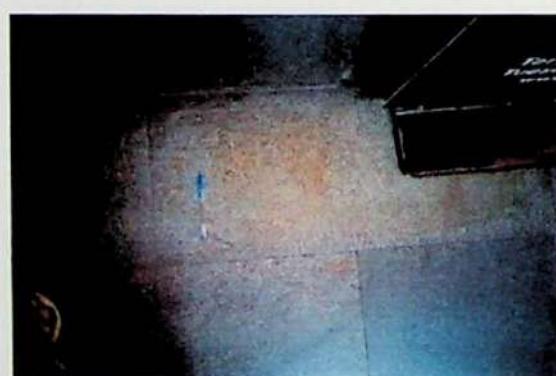
Figura 4: Mancha amarelada.

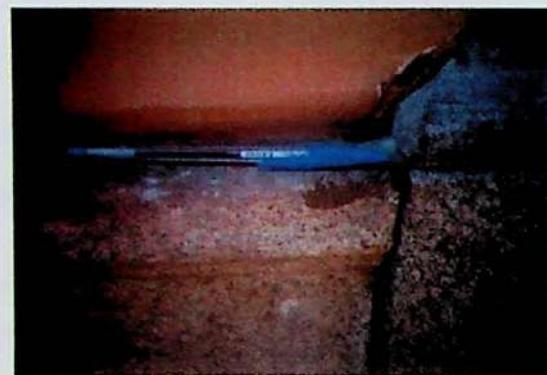
Figura 1: Restauração com argamassa.

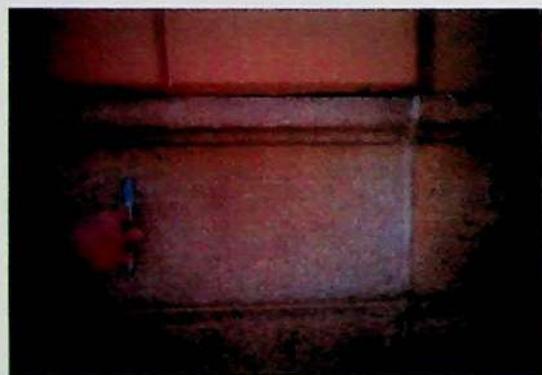
Figura 2: Mancha amarelada.

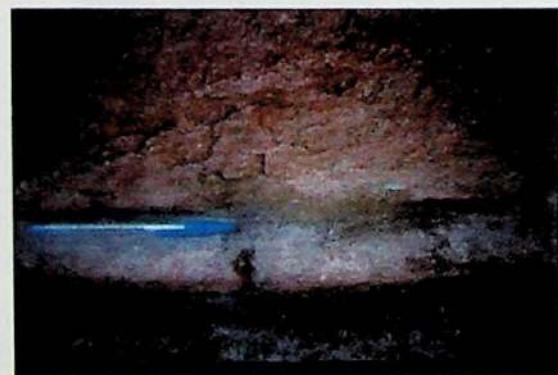
Figura 3: Colonização biológica, destacamento e sujidade

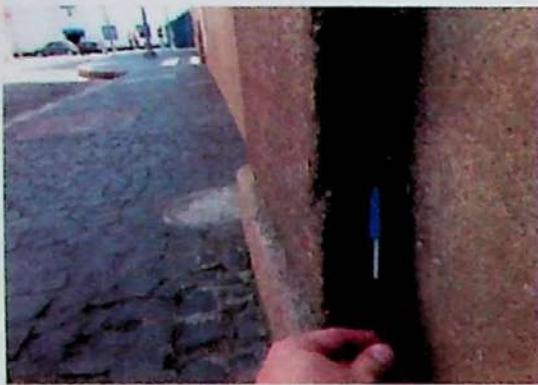
Figura 1: Lacuna e destacamento.

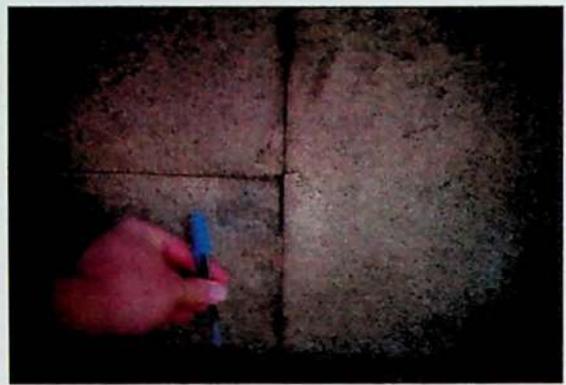
Figura 2: Destacamento.

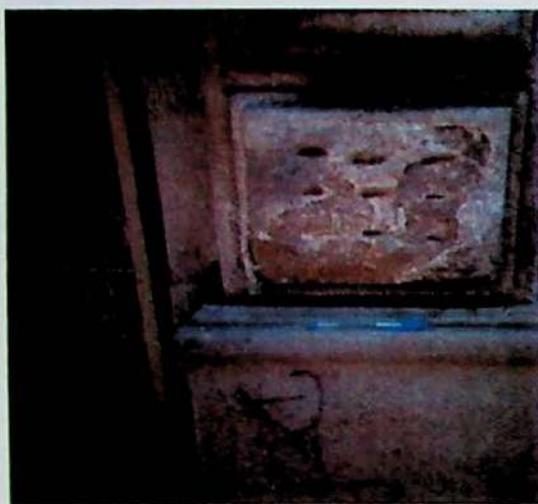
Figura 1: Destacamento.

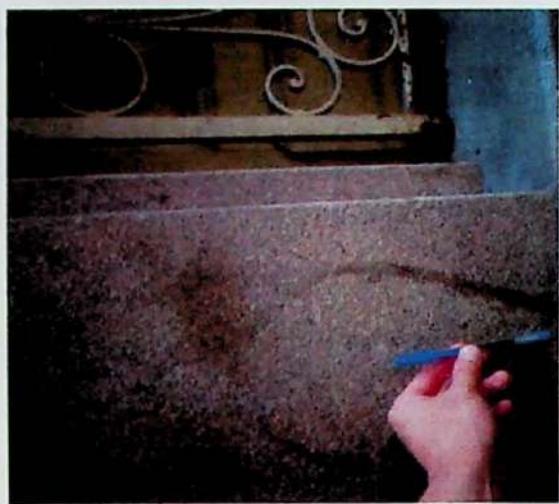
Figura 2: Mancha de umidade e sujidade.

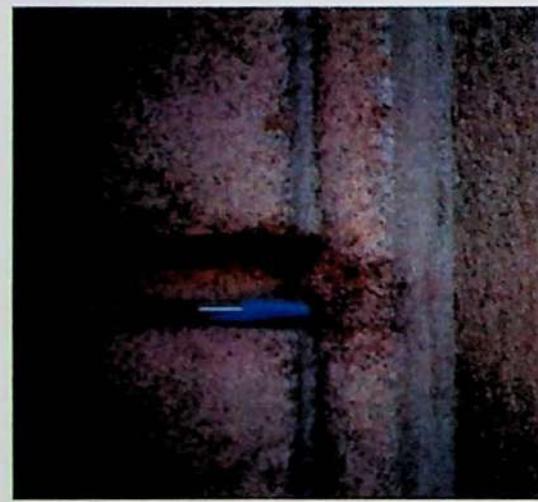
Figura 3: Restauração com argamassa.

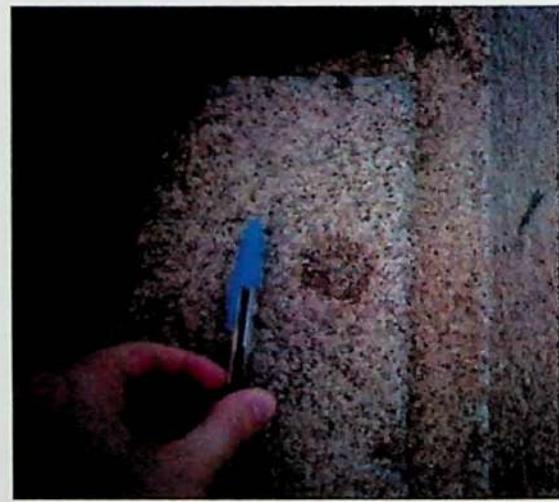
Figura 4: Grafite e restauração com

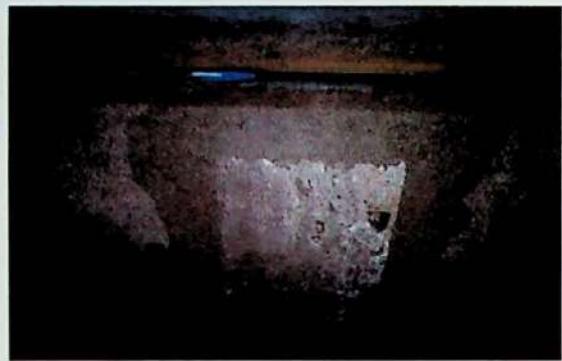
Figura 2: Sujidade.

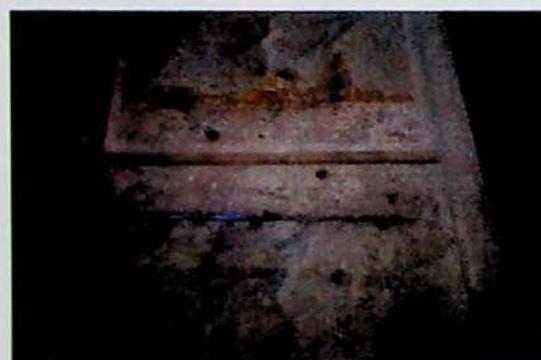
Figura 3: Perfuração (furo de broca/furadeira).

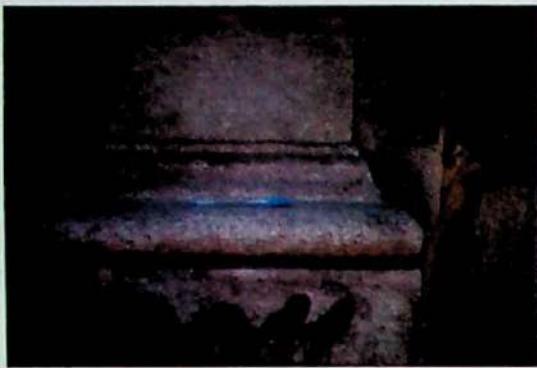
Figura 1: Sujidade, grafite.

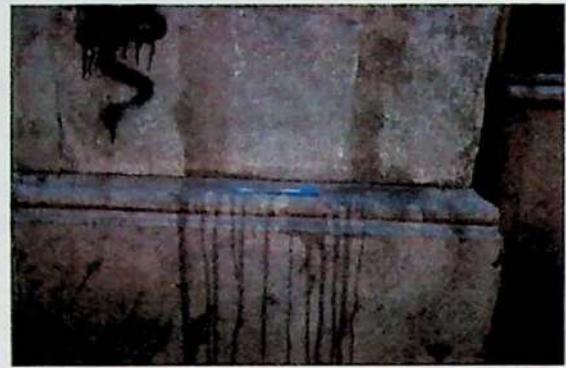
Figura 2: Sujidade.

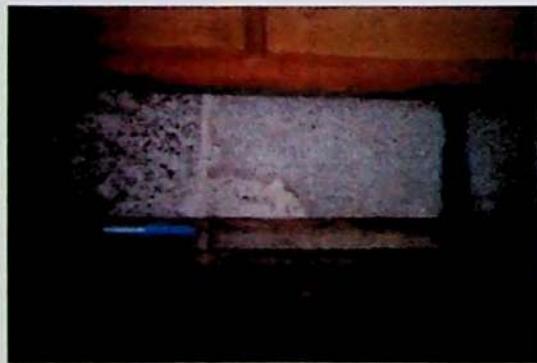
Figura 3: Restauração com argamassa e utilização mesclada .

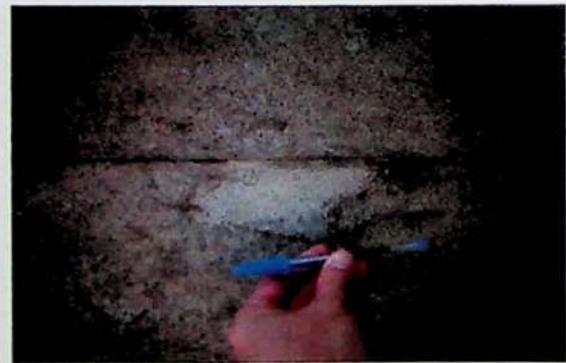
Figura 4: Destacamento (esquerda) e restauração com argamassa (centro).

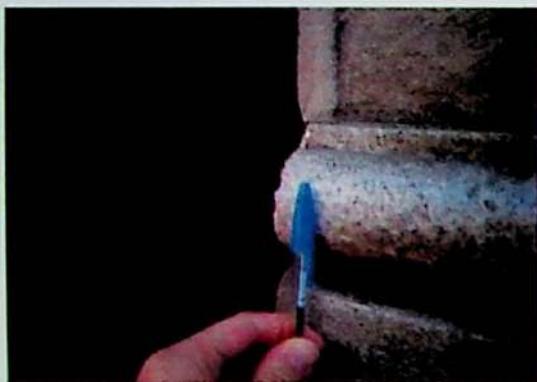
Figura 1: Lacuna.

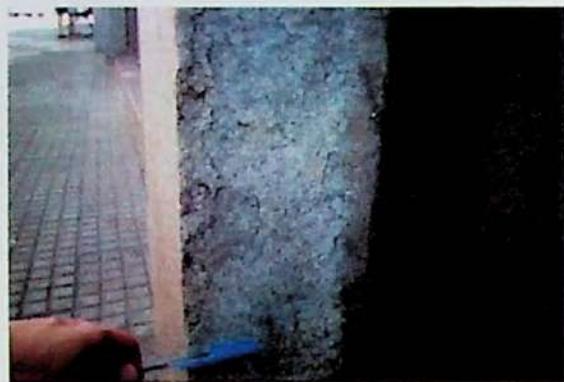
Figura 2: Destacamento.

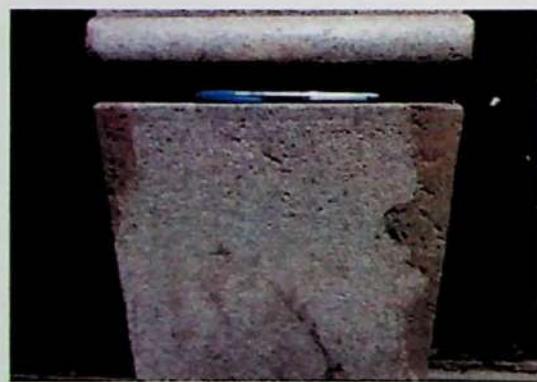
Figura 3: Restauração com argamassa.

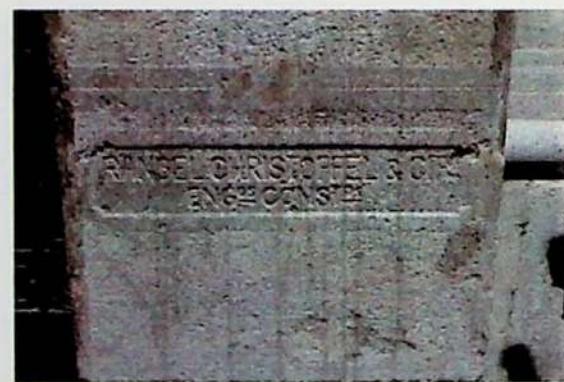
Figura 4: Sujidade

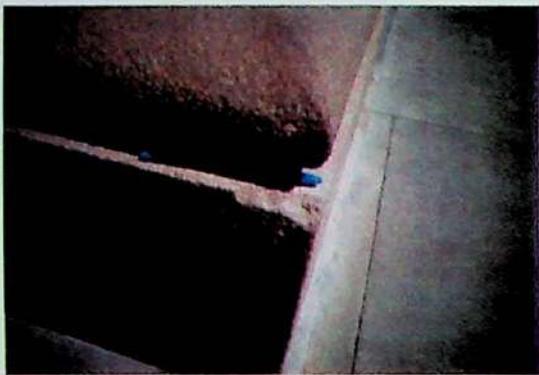
Figura 1: Lacuna.

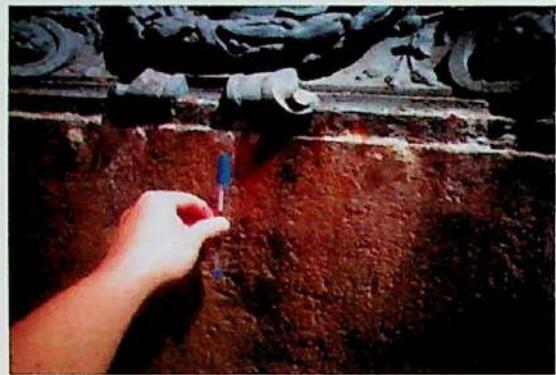
Figura 2: Mancha amarelada e concreção.

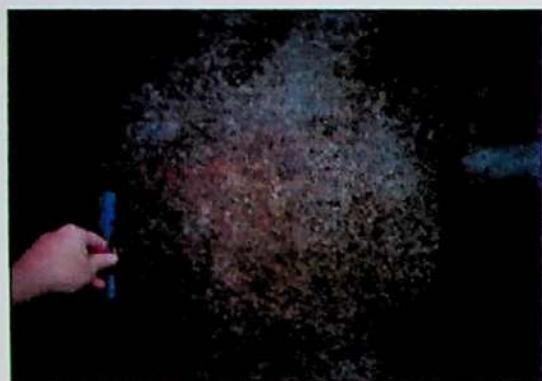
Figura 1: Mancha amarelada.

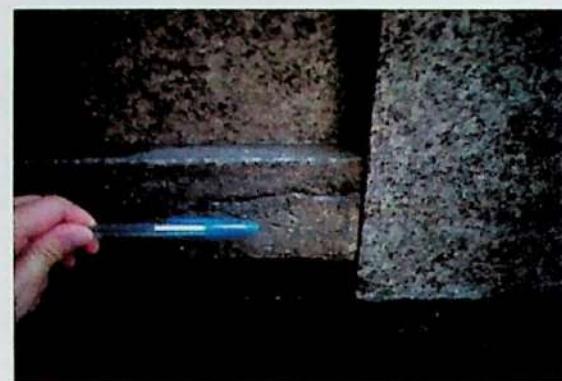
Figura 2: Fratura.

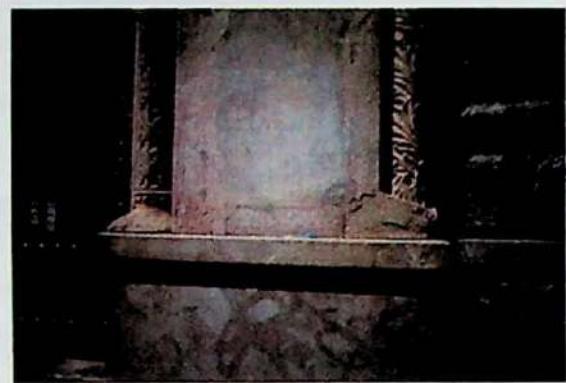
Figura 2: Descoloração por tentativa de remoção de grafite.

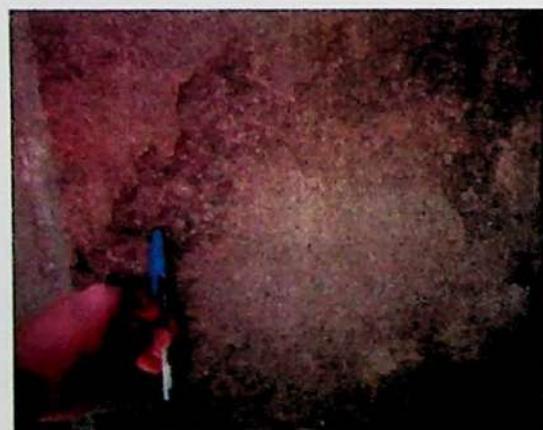
Figura 3: Destacamento.

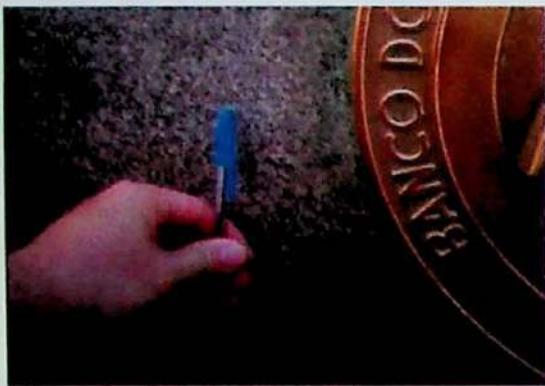
Figura 1: Mancha esverdeada.

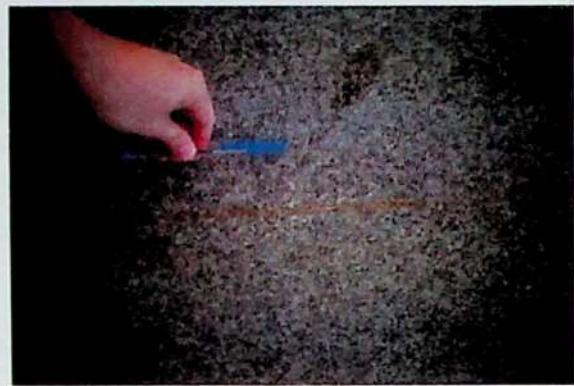
Figura 2: Sujidade.

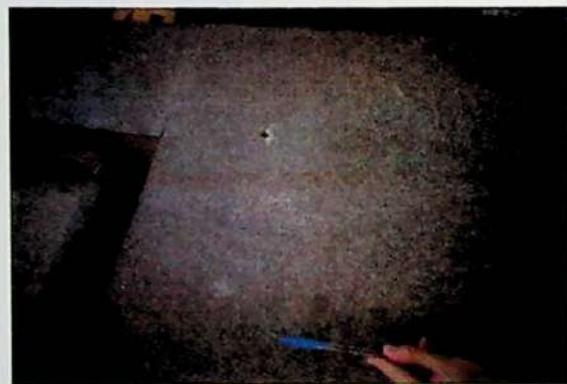
Figura 4: Restauração com argamassa.

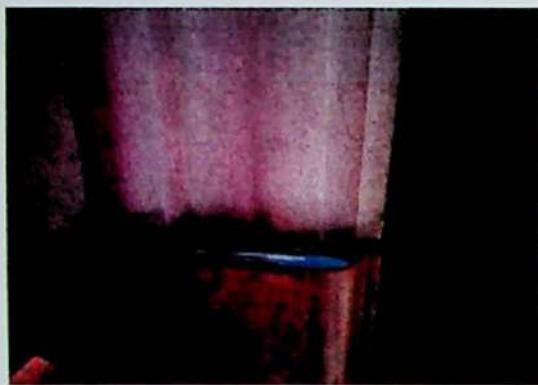
Figura 1: Sujidade.

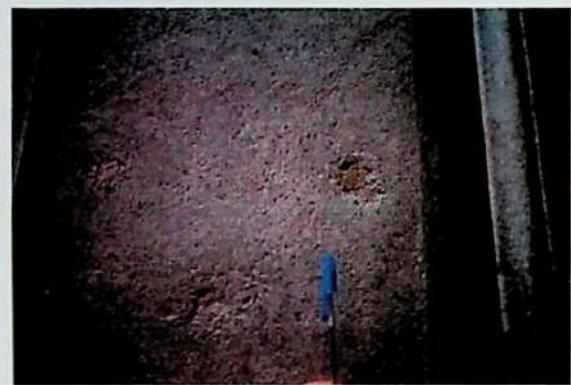
Figura 2: Restauração com argamassa.

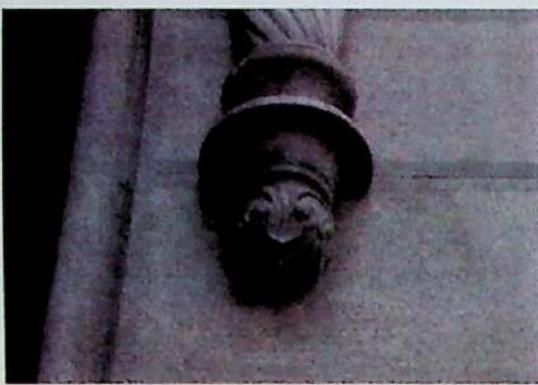
Figura 1: Fratura.

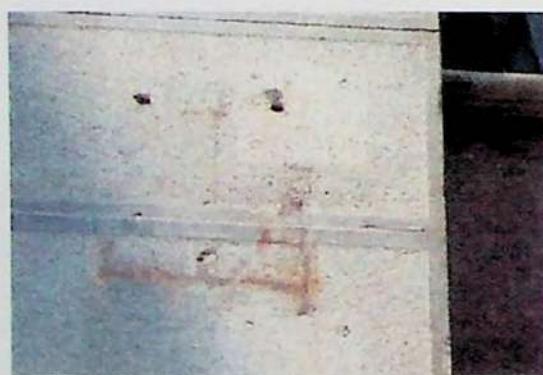
Figura 2: Restauração com argamassa

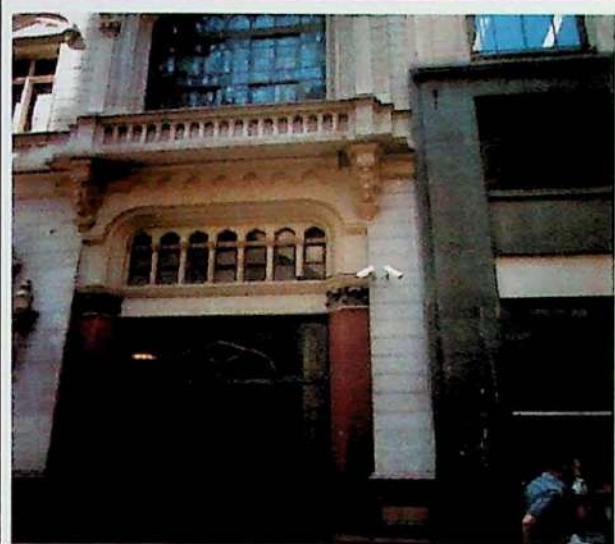
Figura 3: Perfuração e mancha amarelada.

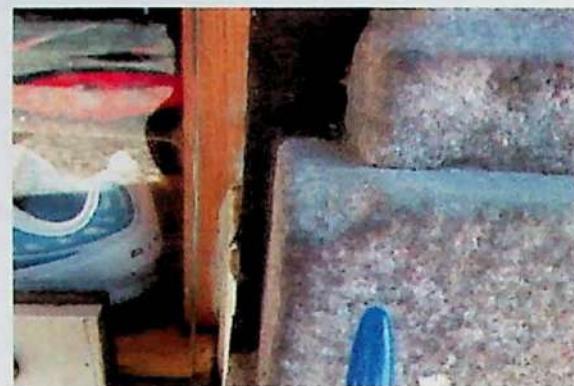
Figura 1: Fratura.

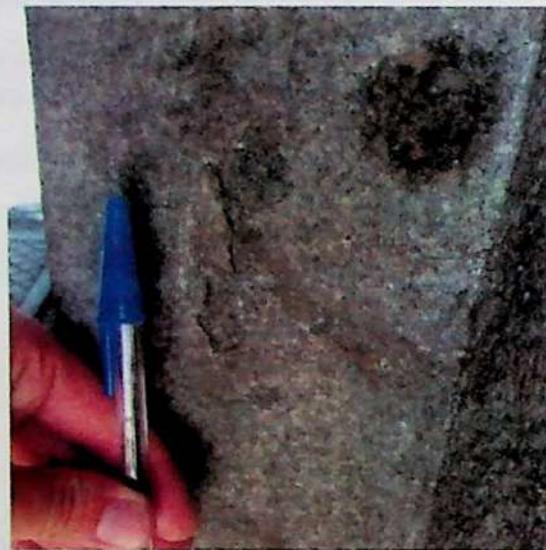
Figura 2: Lacuna.

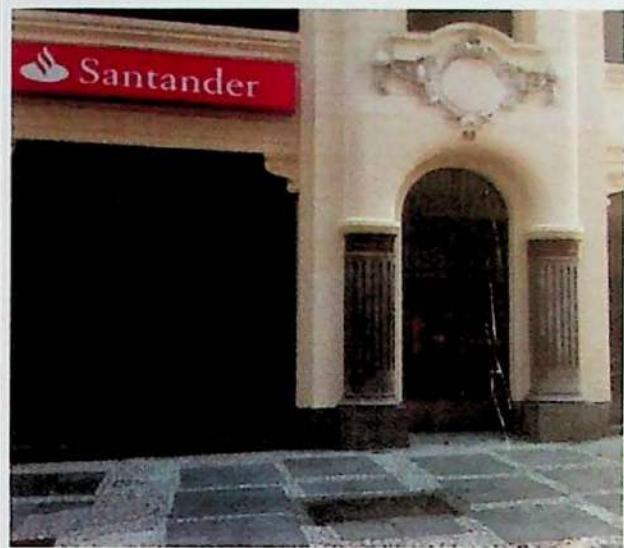
Figura 3: Destacamento e mancha de óleo.

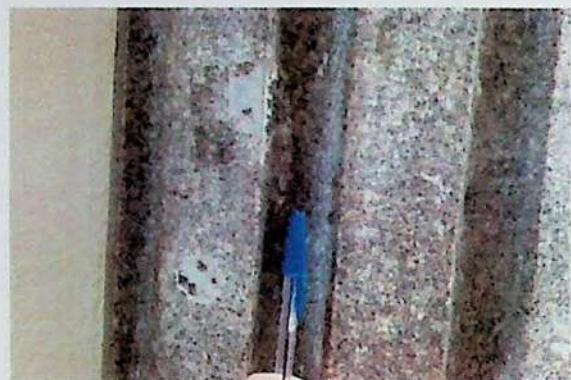
Figura 1: Sujidade.

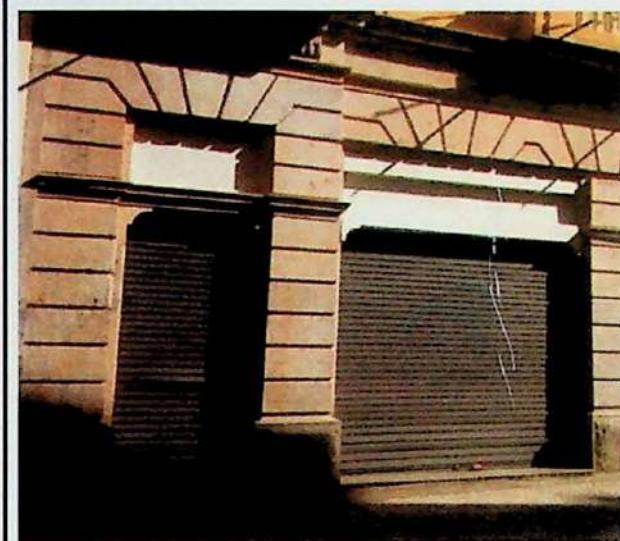
Figura 2: Restauração com argamassa.

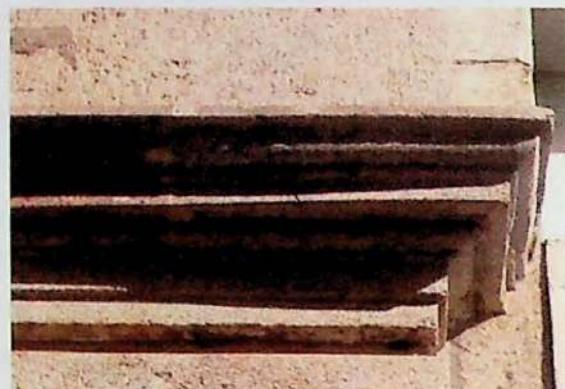
Figura 1: Mancha amarelada.

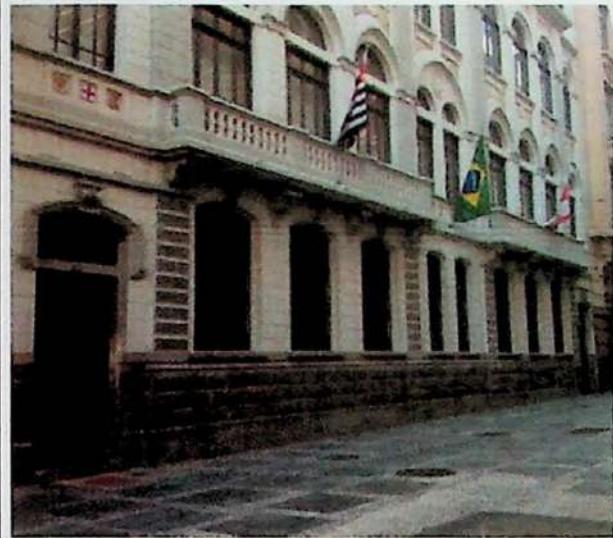
Figura 3: Mancha de graxa, colonização biológica.

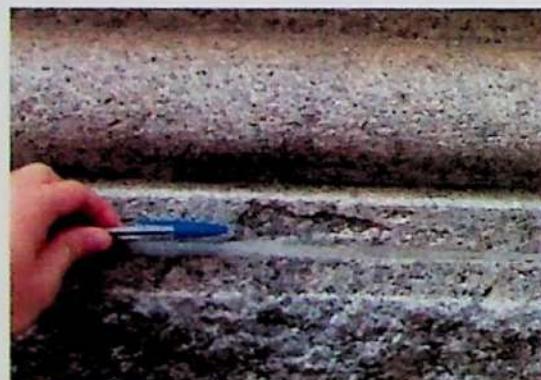
Figura 2: Mancha amarelada.

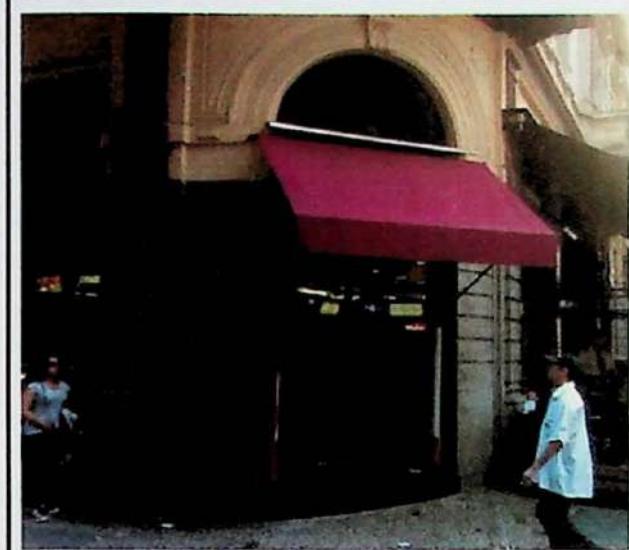
Figura 4: Mancha de umidade.

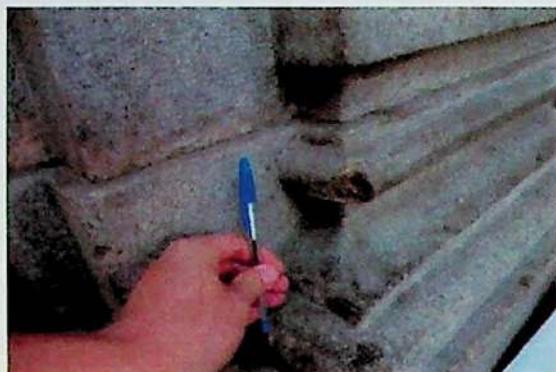
Figura 1: Restauração com argamassa.

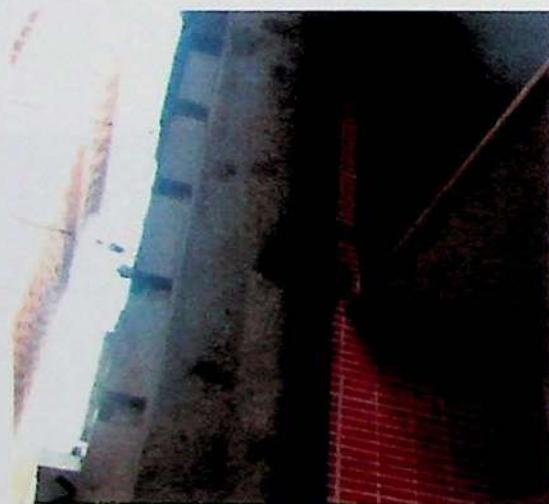
Figura 2: Lacuna.

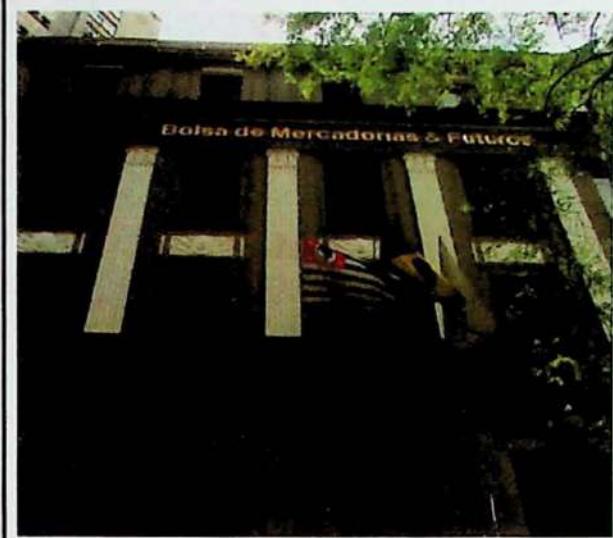
Figura 3: Mancha de graxa.

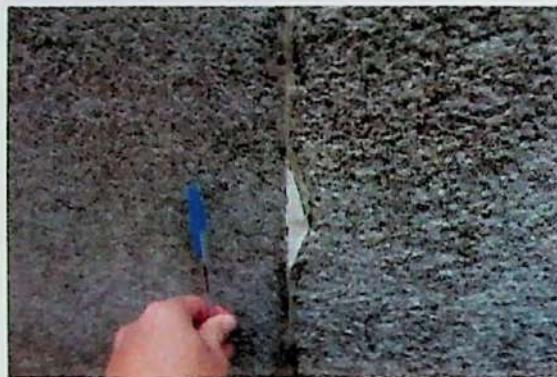
Figura 1: Mancha esverdeada.

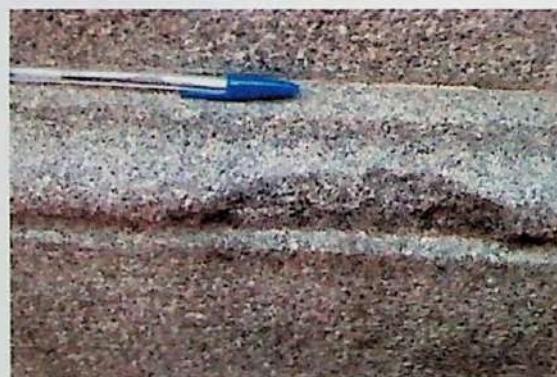
Figura 3: Sujidade e restauração com argamassa.

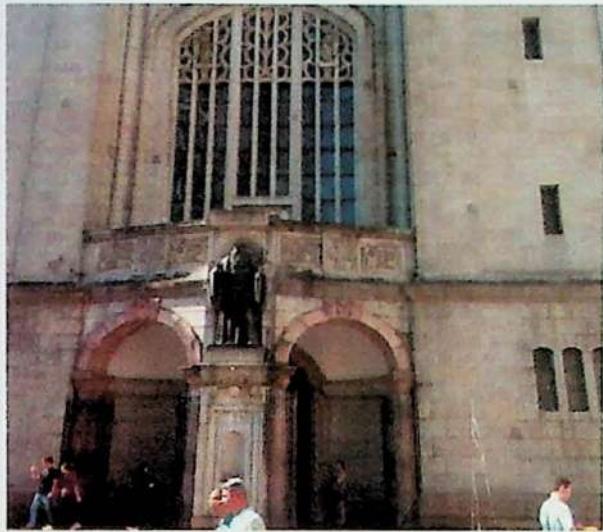
Figura 4: Lacuna.

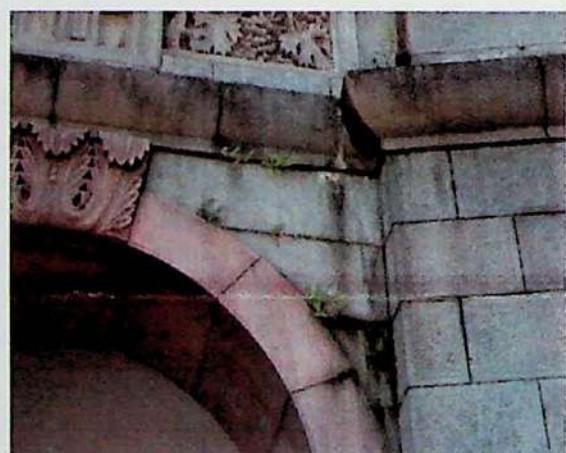
Figura 3: Restauração com argamassa.

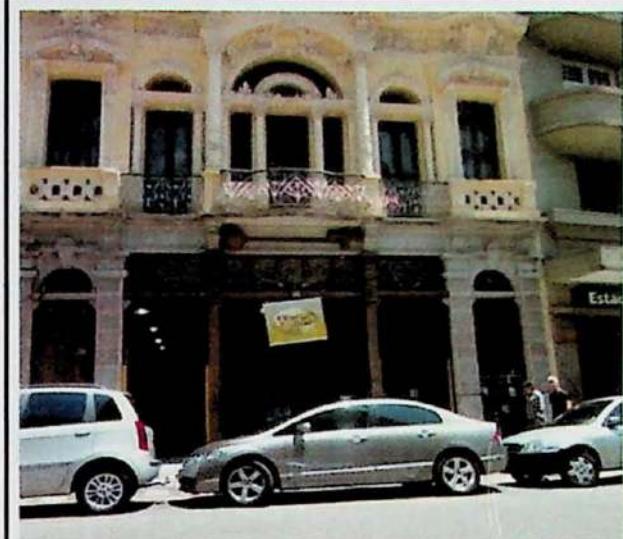
Figura 4: Colonização biológica.

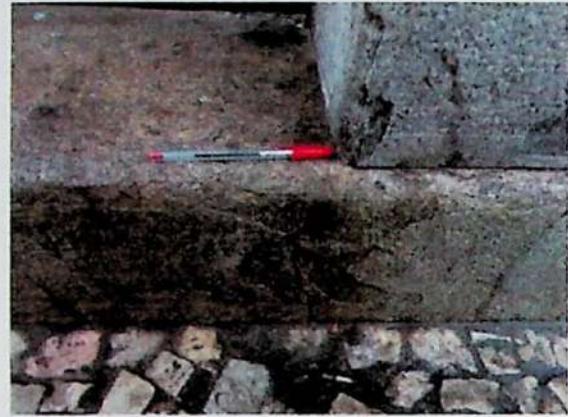
Figura 1: Mancha amarelada.

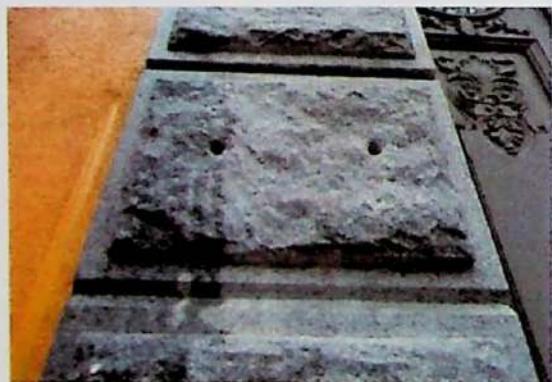
Figura 2: Destacamento e fratura.

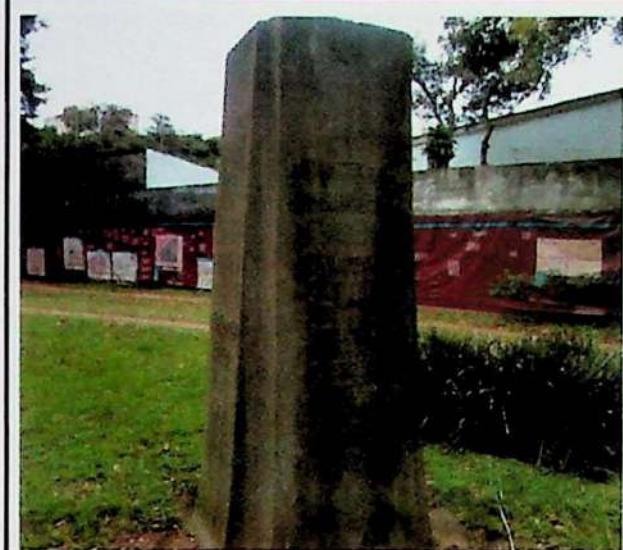
Figura 3: Perfuração.

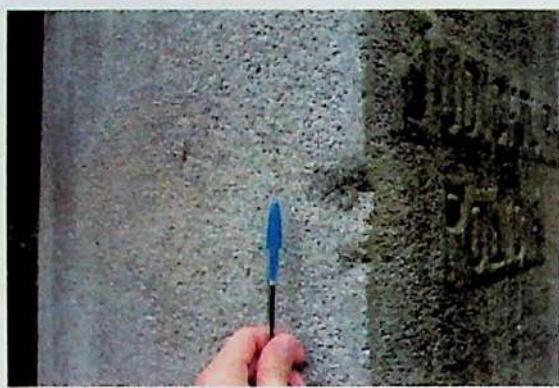
Figura 1: Mancha amarelada e colonização biológica.

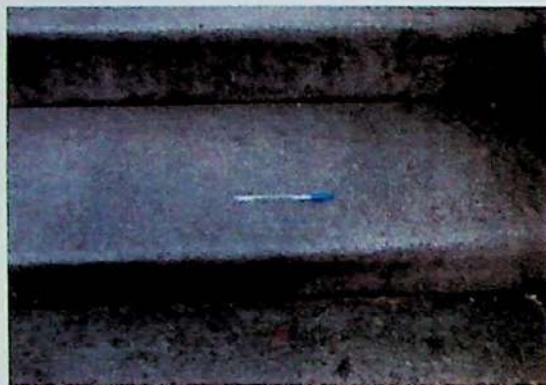
Figura 1: Desgaste abrasivo incipiente do piso por passagem de pedestre.
