**UTILIZAÇÃO DO GRANITO ITAQUERA EM OBRAS HISTÓRICAS  
DO CENTRO DA CIDADE DE SÃO PAULO**

MONOGRAFIA DE TRABALHO DE FORMATURA  
(TF-13 / 40)

SÃO PAULO  
2013

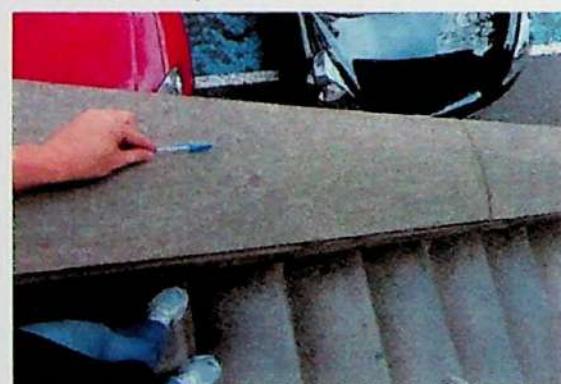
Figura 4: Descoloração por limpeza por jato d' água sob pressão.

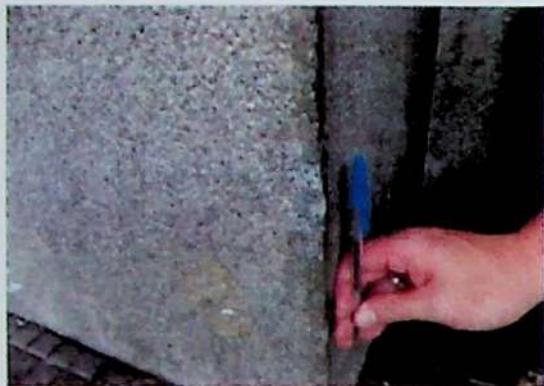
Figura 1: Lacuna.

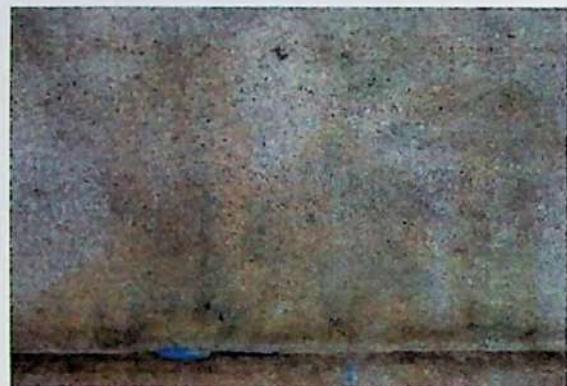
Figura 2: Mancha amarelada.

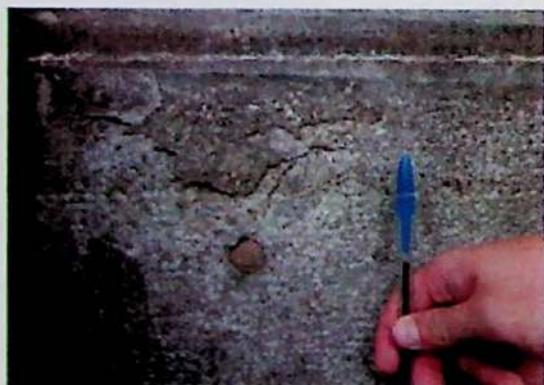
Figura 3: Destacamento e restauração com argamassa.

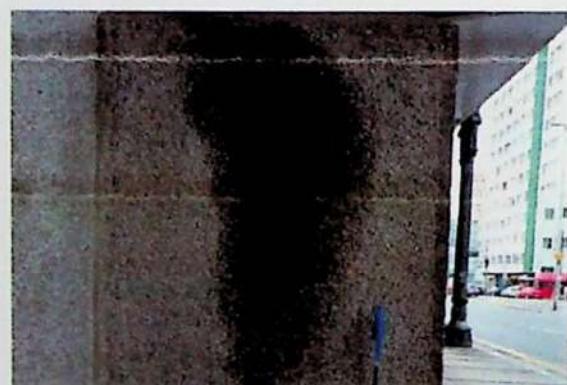
Figura 4: Mancha de óleo.

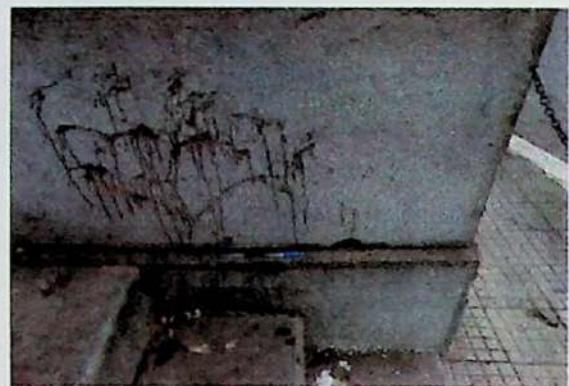
Figura 2: Sujidade.

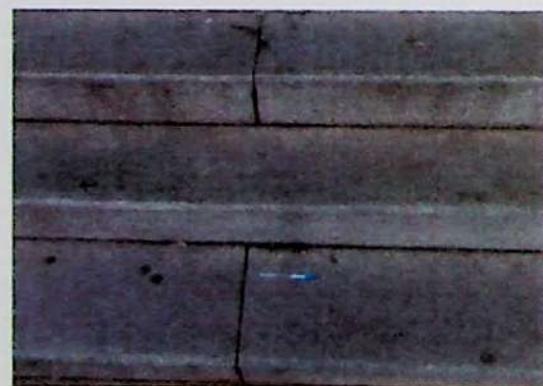
Figura 3: Desgaste abrasivo inicia por passagem de pedestres e colonização biológica.

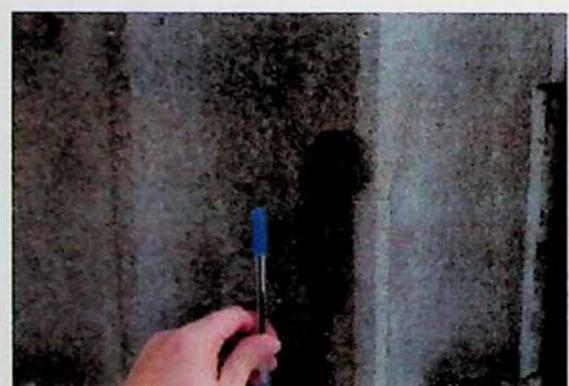
Figura 4: Mancha de óleo.

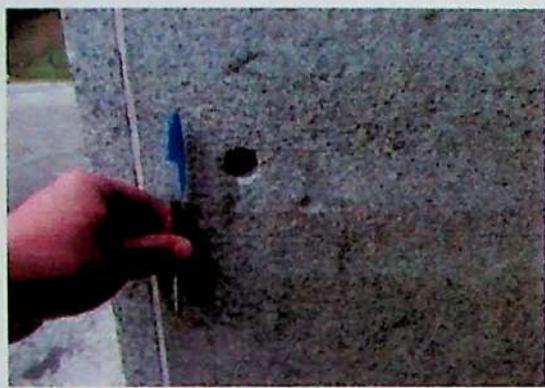
Figura 1: Perfuração.

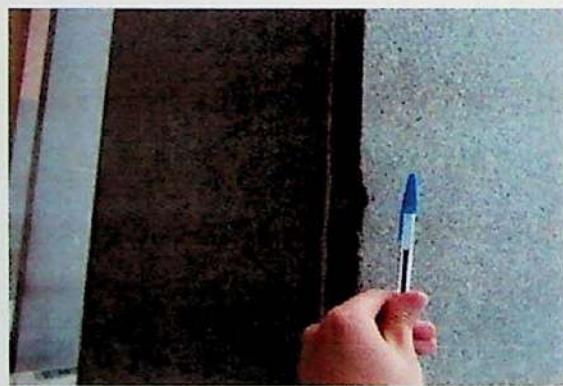
Figura 4: Lacuna.

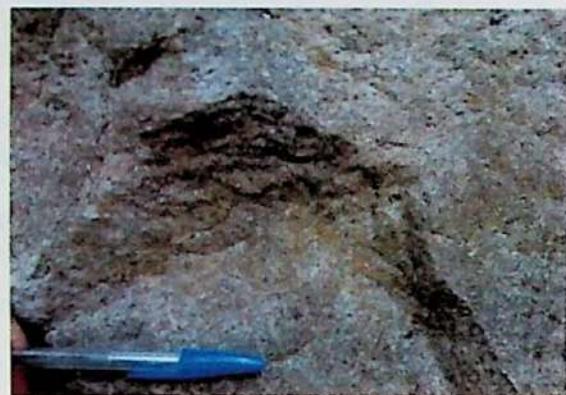
Figura 2: Mancha amarela e colonização biológica.

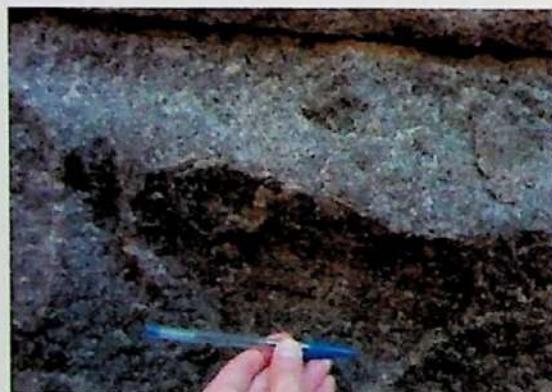
Figura 3: Destacamento e perfuração por talhadeira.

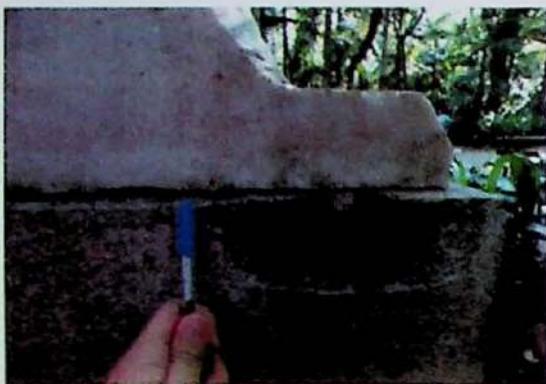
Figura 1: Lacuna.

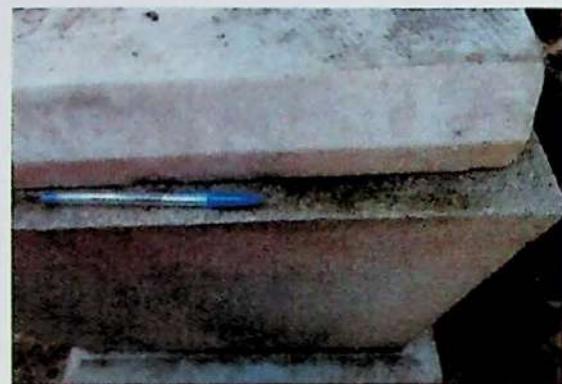
Figura 2: Colonização biológica.

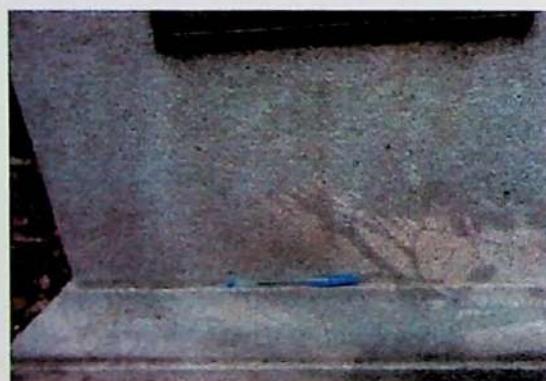
Figura 3: Mancha amarelada.

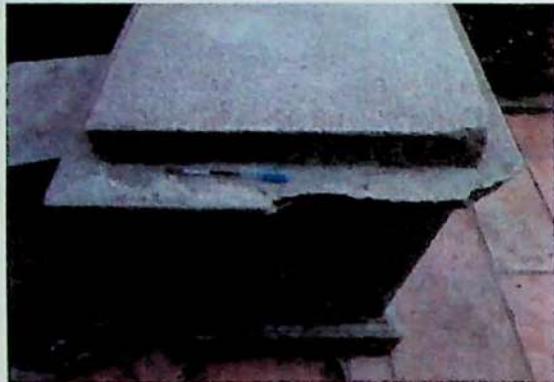
Figura 1: Lacuna e restauração com argamassa.

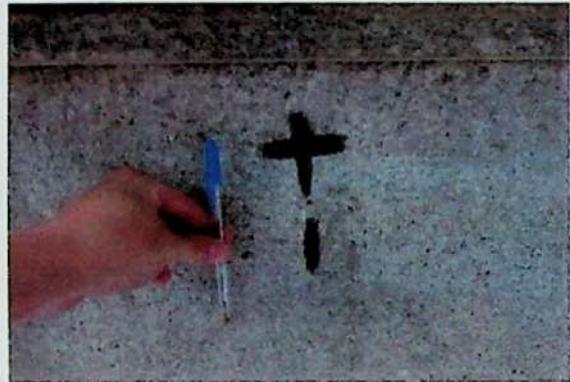
Figura 2: Grafite.

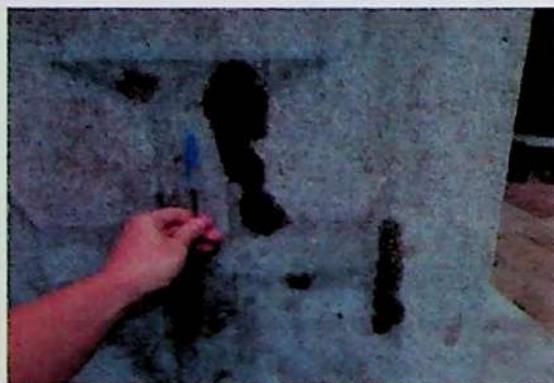
Figura 3: Mancha de umidade.

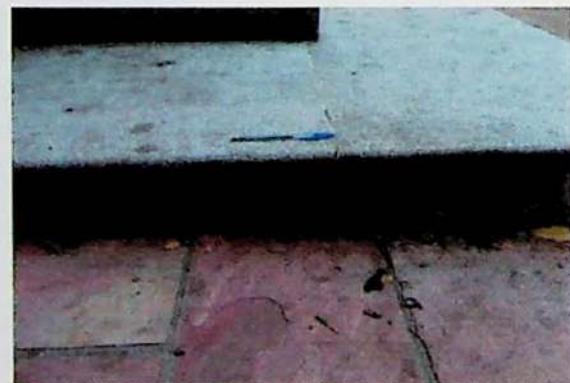
Figura 4: Descoloração por limpeza por jato d' água sob pressão.

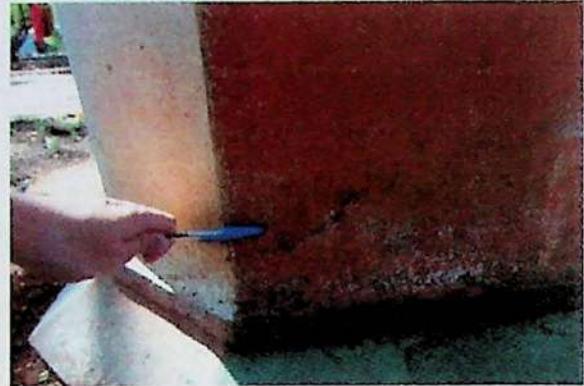
Figura 2: Destacamento.

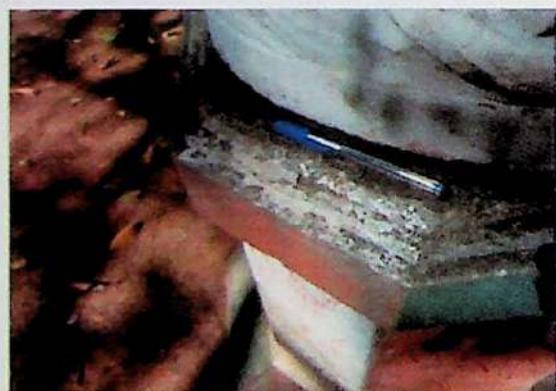
Figura 3: Sujidade.

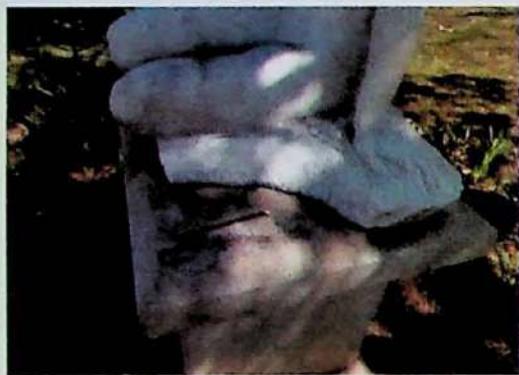
Figura 1: Sujidade.

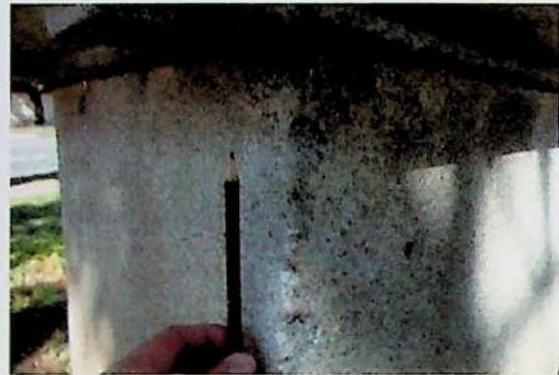
Figura 2: Lacuna e mancha amarelada.

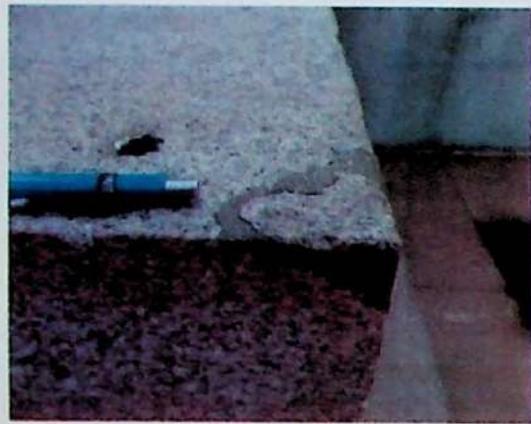
Figura 1: Restauração com argamassa.

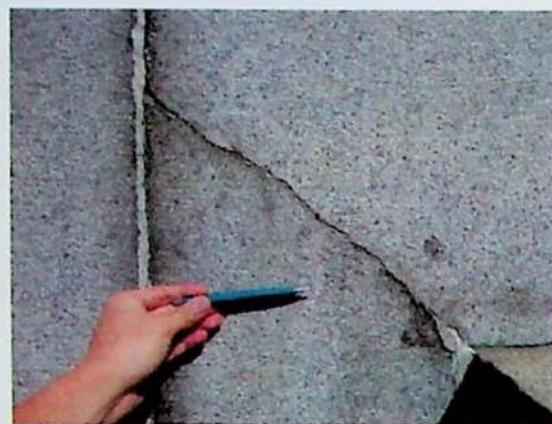
Figura 2: Fratura.
